Evaluación predictiva mediante análisis de aceite para la reparación total o parcial de motores diésel y sus componentes mayores en una empresa de transporte público.

Trabajo de Grado para Optar al Título de Especialista en Gerencia de Mantenimiento

Universidad Industrial de Santander

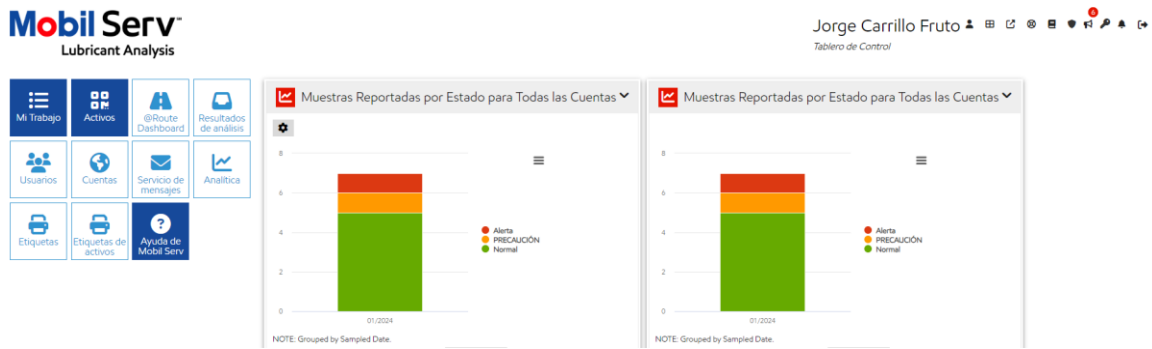
Figura 1. Dashboard de MovilServ para monitoreo de estados de los resultados.

Las muestras luego de tomadas demoran entre 5 a 8 días hábiles en enviarse los resultados, lo que da un tiempo prudente para el aprovisionamiento de recursos (principalmente mano de obra) para aquellos que requieran inspecciones profundizadas por la gravedad del estado de resultados (MovilServ maneja 3 estados: Normal, Precaución y Alerta los cuales están sujetos a límites establecidos por el laboratorio). Lo anterior se monitorea mediante el dashboard dentro del aplicativo virtual de MobilServ.

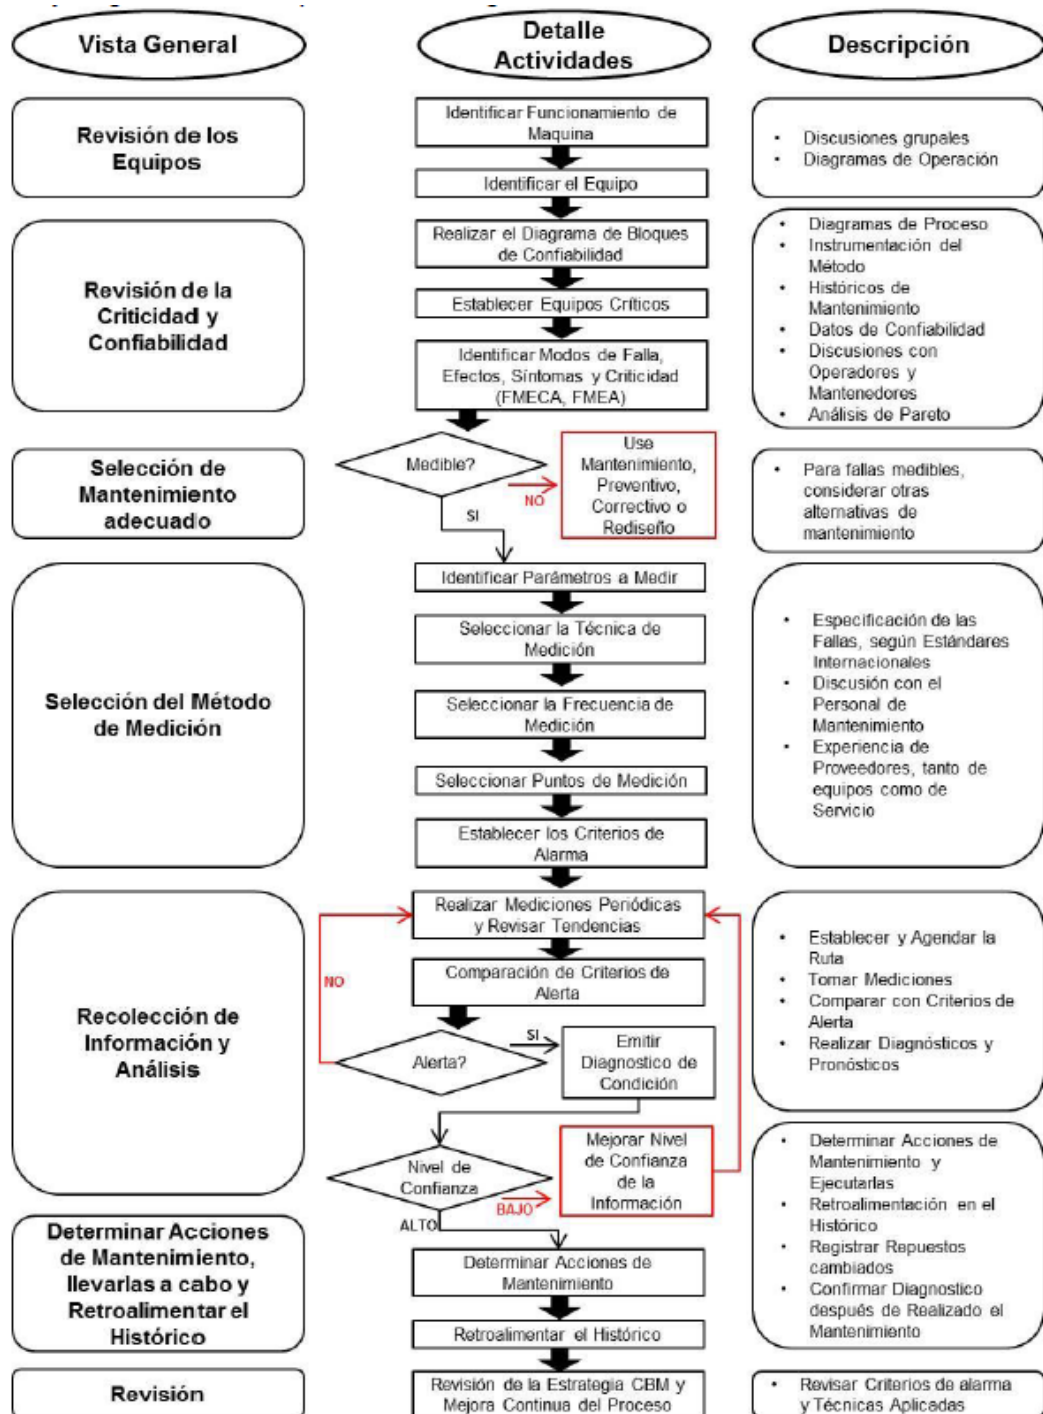
Figura 7 Flujograma 7 pasos de mantenimiento predictivo: Monitoreo de condición y diagnóstico de máquinas. Fuente [14].

La norma ISO 13379 [14] proporciona directrices y recomendaciones para el uso de técnicas de diagnóstico de condición en maquinaria rotativa. Estas técnicas son vitales para monitorear el estado de la maquinaria, detectar posibles fallas y tomar medidas preventivas o correctivas para evitar tiempos de inactividad no planificados y costosos.

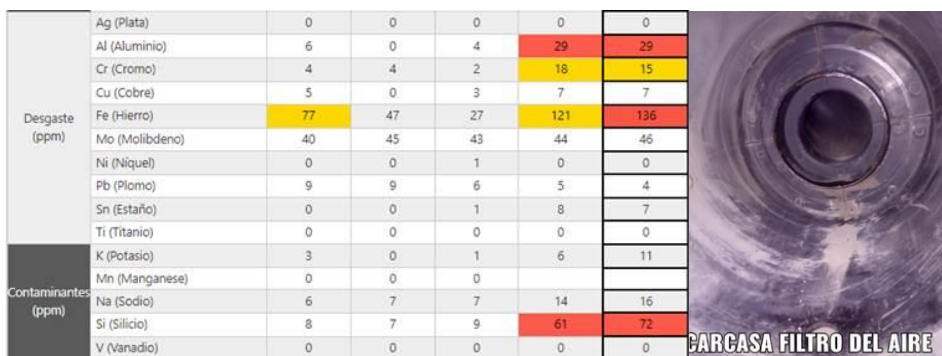
Figura 8 Tendencias y datos de la muestra 01: vehículo 264.

ocasionado la filtración de material particulado en la admisión. Adicionalmente se ajustaron todas las abrazaderas y los ductos de admisión. Este vehículo dado su modelo, recorrido y consumo de aceite, adicional a que no tiene reparaciones de motor previas (se encontró que desfoga excesivamente y gotea aceite de motor, justificante de su consumo) se cataloga como preseleccionado para reparación preventiva de motor y/o chatarrización de acuerdo con análisis de variables MKBF y CPK. Vale destacar que previamente este vehículo no registró muestras en alerta y que no presenta muestras insatisfactorias de manera repetitiva, para tener en cuenta, por lo tanto, otra opción sería esperar resultados de la próxima muestra de aceite y evaluar los parámetros de contaminantes y desgaste los cuales deben disminuir con los correctivos en la admisión (ultimo cambio 01ENE22).

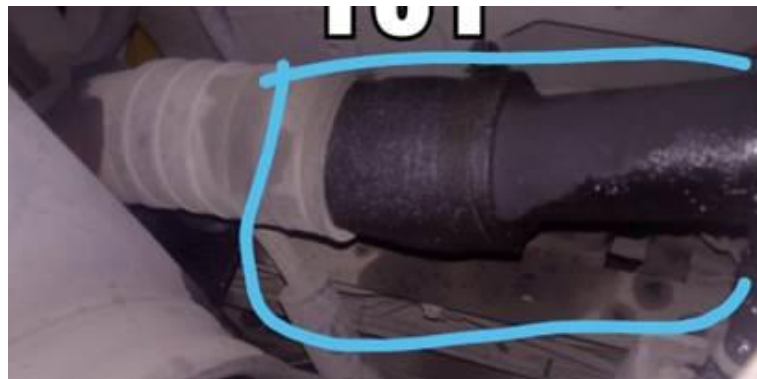
Figura 13 Tendencias y datos de la muestra 06: vehículo 181.

Lubricante	Clasificación de Contaminación	Alerta	Normal	Normal	Alerta	Alerta
	Clasificación de Equipo	Alerta	Normal	PRECAUCIÓN	Alerta	PRECAUCIÓN
	Estado del lubricante	Normal	Normal	Normal	Normal	Normal
	Viscosidad 100C (cSt)	12.5	12.4	13.4	13.3	13.0
	Oxidación (Ab/cm)	8	8	10	4	8
	Hollín (wt %)	0.61	0.55	0.72	0.56	0.70
	Agua (Vol.%)	No detectado	No detectado	No detectado	No detectado	No detectado
Desgaste (ppm)	Indicador de refrigerante	No detectado	No detectado	No detectado	No detectado	No detectado
	Ag (Plata)	0	0	0	0	0
	Al (Aluminio)	34	8	12	24	20
	Cr (Cromo)	1	0	0	2	0
	Cu (Cobre)	45	10	2	9	6
	Fe (Hierro)	70	20	30	52	45
	Mo (Molibdeno)	36	40	43	44	37
	Ni (Níquel)	0	0	0	0	0
	Pb (Plomo)	7	0	3	4	3
	Sn (Estaño)	2	0	0	0	0
Contaminantes (ppm)	Ti (Titanio)	1	0	0	0	0
	K (Potasio)	6	3	0	6	3
	Mn (Manganeso)	1	0			
	Na (Sodio)	9	6	7	15	10
	Si (Silicio)	88	18	32	59	54
	V (Vanadio)	0	0	0	0	0

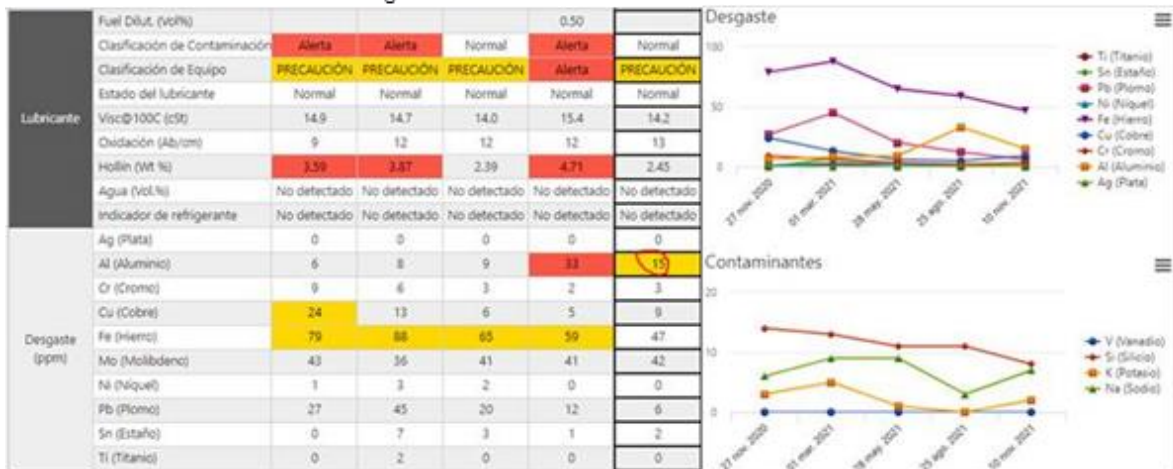
- 424 se realizó pruebas de compresión en los 4 cilindros (STD 412-469 PSI @200 rpm) y presión de aceite (STD 40-50 PSI @700 rpm en caliente).

Compresión P#1: 360 PSI, P#2: 340 PSI, P#3: 330 PSI, P#4: 340 PSI. Mantiene la presión en la recámara. Presión de aceite 60 PSI, OK. Muestra en PRECAUCION debido a ligero aumento en Al aluminio lo cual se cataloga como desgaste natural del motor. Compresión y presión de aceite en óptimas condiciones dado que tuvo reciente reparación de motor en SEP19. Se mantiene en seguimiento.

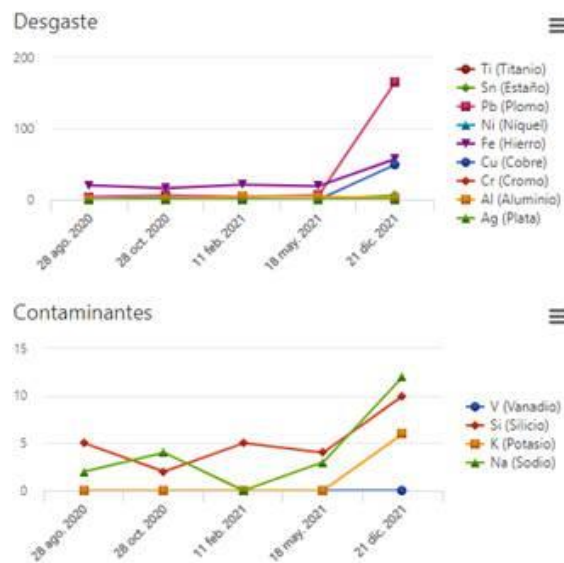
Figura 28 Tendencias y datos de la muestra 21: vehículo 169.

Lubricante	Clasificación de Contaminación	Normal	Normal	Normal	Normal	Normal
	Clasificación de Equipo	Normal	Normal	Normal	Normal	Alerta
	Estado del lubricante	Normal	Normal	Normal	Normal	Normal
	Visc@100C (cSt)	13.8	14.0	13.7	14.0	14.0
	Oxidación (Ab/cm)	11	9	9	10	12
	Hollín (Wt %)	0.91	0.86	0.83	0.77	0.88
	Agua (Vol.%)	No detectado	No detectado	No detectado	No detectado	No detectado
	Indicador de refrigerante	No detectado	No detectado	No detectado	No detectado	No detectado
Desgaste (ppm)	Ag (Plata)	0	0	0	0	0
	Al (Aluminio)	0	0	5	4	2
	Cr (Cromo)	0	0	0	0	0
	Cu (Cobre)	0	0	1	0	49
	Fe (Hierro)	20	16	21	19	57
	Mo (Molibdeno)	40	38	42	48	50
	Ni (Níquel)	0	0	0	0	2
	Pb (Plomo)	4	6	4	6	165
	Sn (Estaño)	0	3	0	0	6
	Ti (Titanio)	0	0	0	0	0

detener el vehículo preventivamente para inicialmente tomar muestra, y luego destapar cárter y verificar elementos en suspensión (asociados a desprendimiento por recalentamiento de encontrarse en forma de laminillas o particulado por desgaste debido a la baja presión descrita anteriormente). De acuerdo con estos hallazgos tomar los correctivos pertinentes sea reemplazo de bomba de aluminio por hierro o reparación preventiva dado una falla en el desprendimiento de la casquetería.

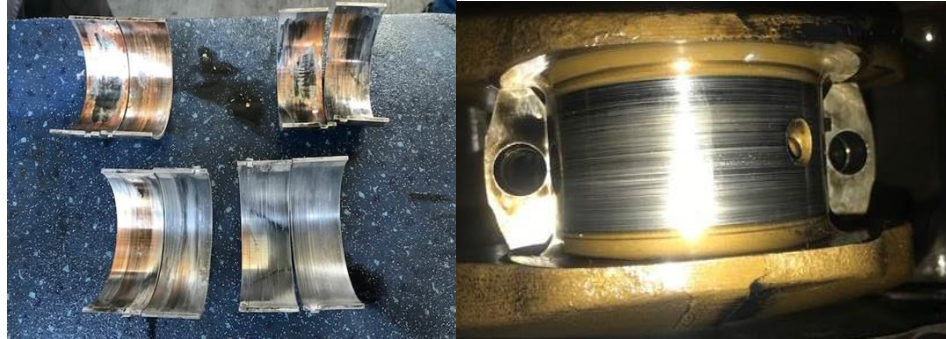
Se detiene vehículo para revisión, se desmonta cárter y se encuentran elementos particulados de la película de cobre del casquete. Se desmonta bancada y motor obteniendo los siguientes hallazgos.

Figura 29 Hallazgos encontrados en el desarme de motor: vehículo 169.
