Auxiliar de ingeniería civil para apoyar procesos de gestión de riesgo, supervisión y planeación de infraestructura en la Oficina de Planeación y Obras Públicas del municipio de Barbosa  
(Santander)

Trabajo de Grado para Optar al Título de Ingeniero Civil

Universidad Industrial de Santander

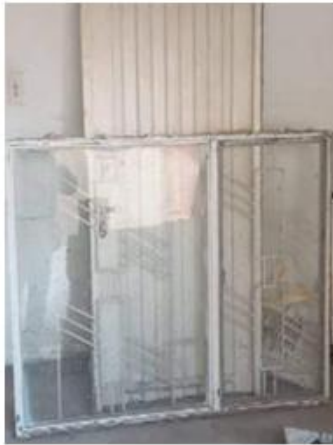
#### **Figura 9.**

*Fotografías Puerta Ventana Metálica*

*Nota.* Fotografías referentes al Ítem 2.9. Suministro e instalación de puerta ventana metálica. Tomado de *Informe parcial de ejecución – contrato No 139-2024*

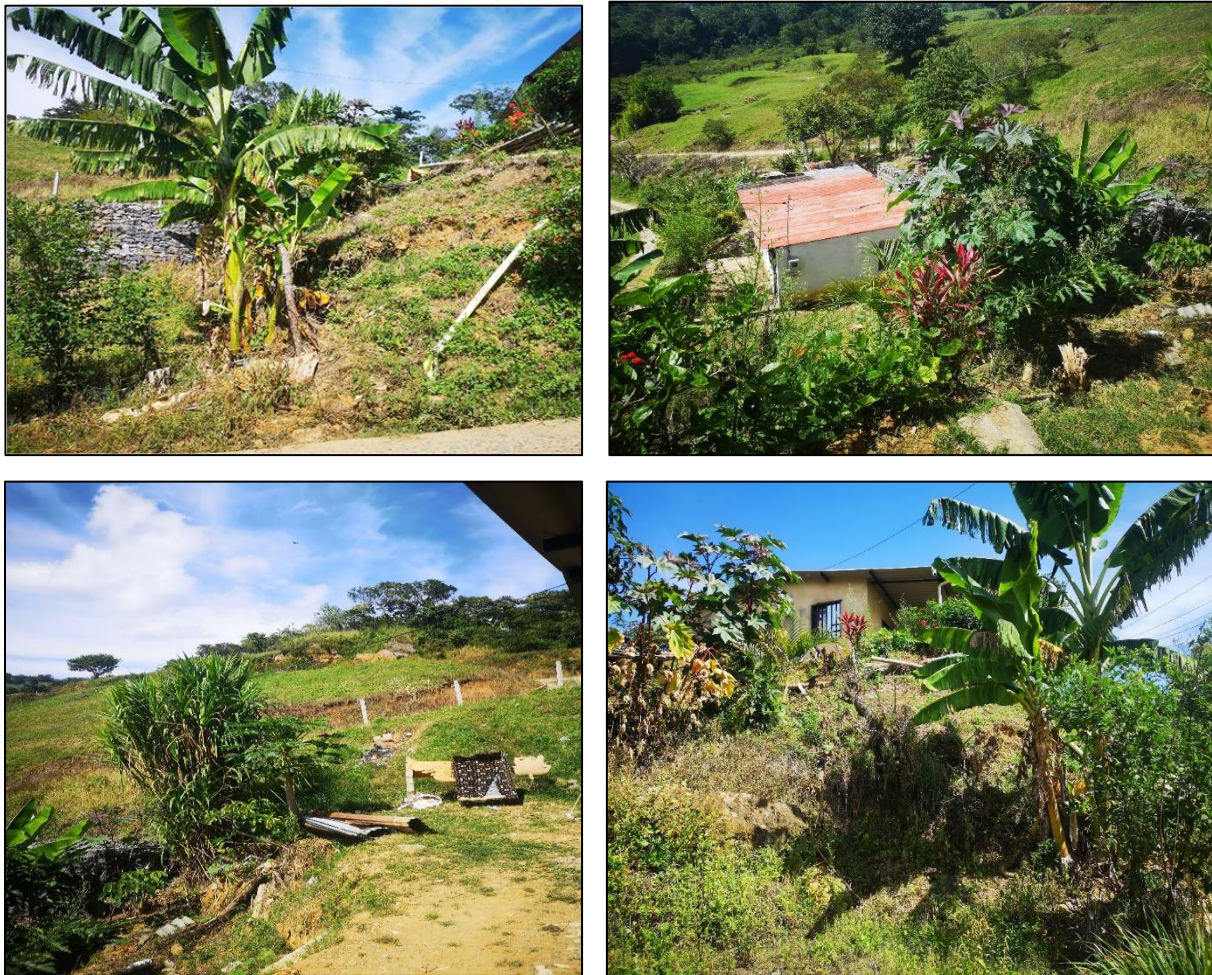
#### Figura 15.

*Fotografías sobre deslizamiento de tierra presentado en la Vereda Santa Rosa Baja*

*Nota.* Fotografías sobre deslizamiento de tierra presentado en la Vereda Santa Rosa Baja.

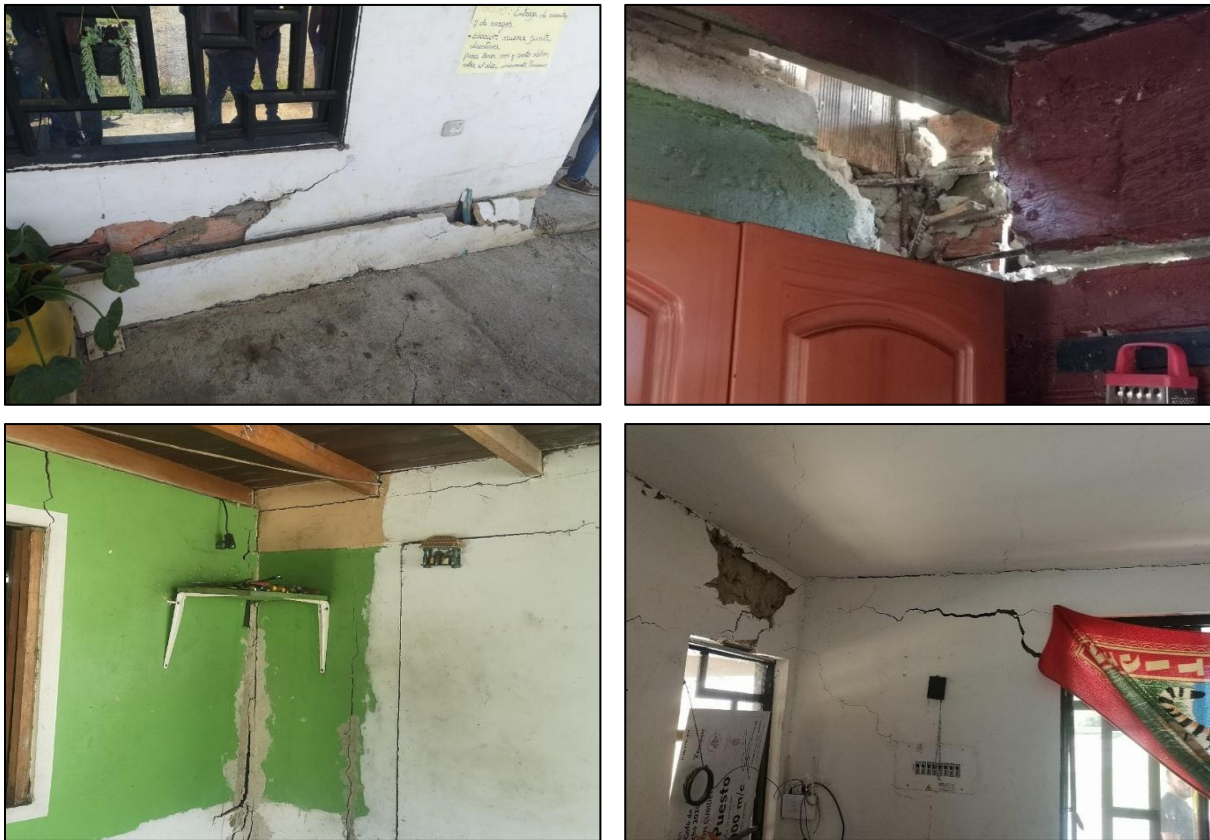
#### **Figura 16.**

A continuación, en la **Figura 16**, se evidencia algunas fotografías de una visita correspondiente a unos daños estructurales en una vivienda ubicada en la vereda santa rosa baja.

*Fotografías sobre daños de una vivienda ubicada en la Vereda Santa Rosa Baja*

Para el desarrollo de las visitas correspondientes a fallas estructurales en una vivienda, el practicante de ingeniera civil con base en lo evidenciado en el desarrollo de la visita, se percibe a simple vista las fallas corresponden a grietas y fisuramientos que afectan la estructura de la vivienda, así como desprendimiento en la unión entre las vigas y las columnas, dejando a la vista el acero estructural de las mismas; se evidencian múltiples grietas en la losa maciza del piso, así como en múltiples muros, donde en estos mismos se evidencia que el propietario ha intentado rellenarlas con mortero pero este se ha nuevamente separado; durante el desarrollo de la visita se evidenció que la vivienda cuenta con un asentamiento hacia una de las columnas ubicadas en la fachada, donde el propietario manifestó que la vivienda tiene las respectivas zapatas de cimentación pero esto no se sabe a simple vista.

Se plantea en las soluciones para los habitantes realizar un respectivo estudio con un especialista en patologías estructurales, pero como medidas preventivas el practicante propuso para grietas superficiales y que no están afectando directamente a la estructura, rellenarlas con mortero y aplicar recubrimiento a los muros exteriores para evitar futuros problemas de humedad, para grietas más profundas y que afecten a la estructura, realizar inyección de resinas epóxicas, colocar refuerzos metálicos u otra medida puede ser realizar un encamisado a los muros colocando una malla metálica junto con un mortero reforzado y como medida preventiva final si se continua fisurando la vivienda es realizar la integración de elementos estructurales como lo puede ser vigas,

Dado el caso, si el agrietamiento sigue presentándose, puede llegar a generar el colapso estructural de la vivienda, por lo tanto, si a pesar de las medidas preventivas se sigue agrietando, se recomienda realizar el desalojo de la vivienda.
