Auxiliar de ingeniería civil para la supervisión de proyectos de infraestructura en la Secretaría de Obras Públicas de la Alcaldía del Municipio de Albania La Guajira, apoyando el análisis, seguimiento de obras e interventoría de contratos

Trabajo de Grado para Optar al Título de Ingeniero Civil

Universidad Industrial de Santander
Facultad de Ingenierías Fisicomecánicas

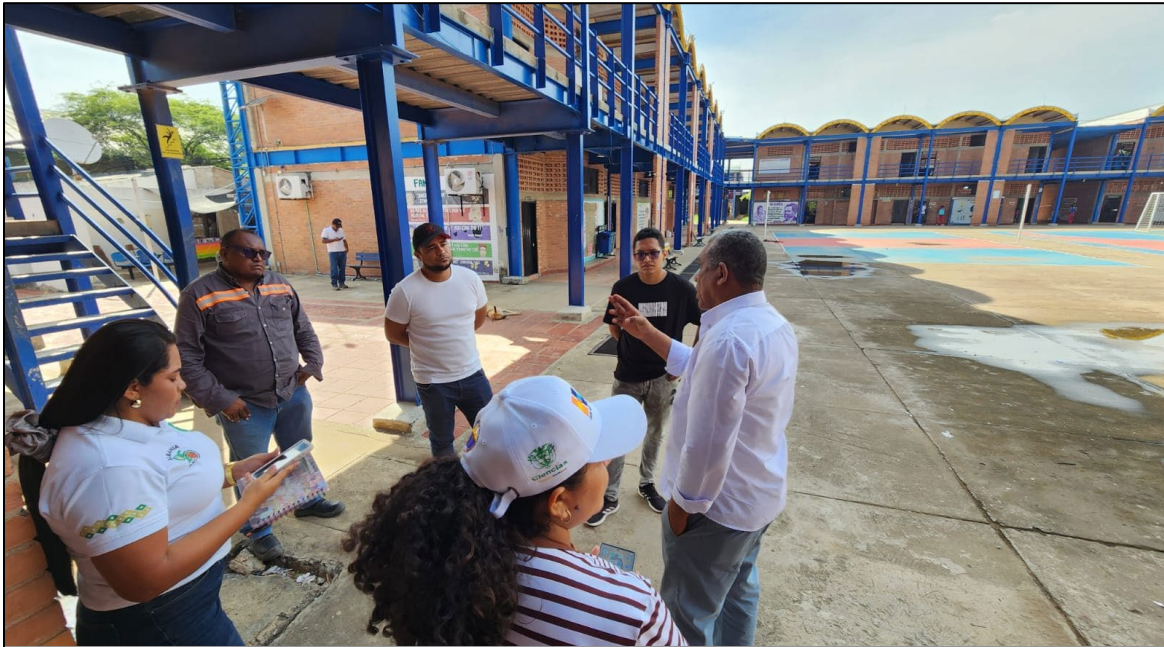
Figura 2.

Visita punto vive digital colegio san Rafael de Albania

Nota. Registro fotográfico de la visita técnica realizada por el equipo de la Secretaría de Obras Públicas del Municipio de Albania para la verificación del estado de la del punto vive digital.

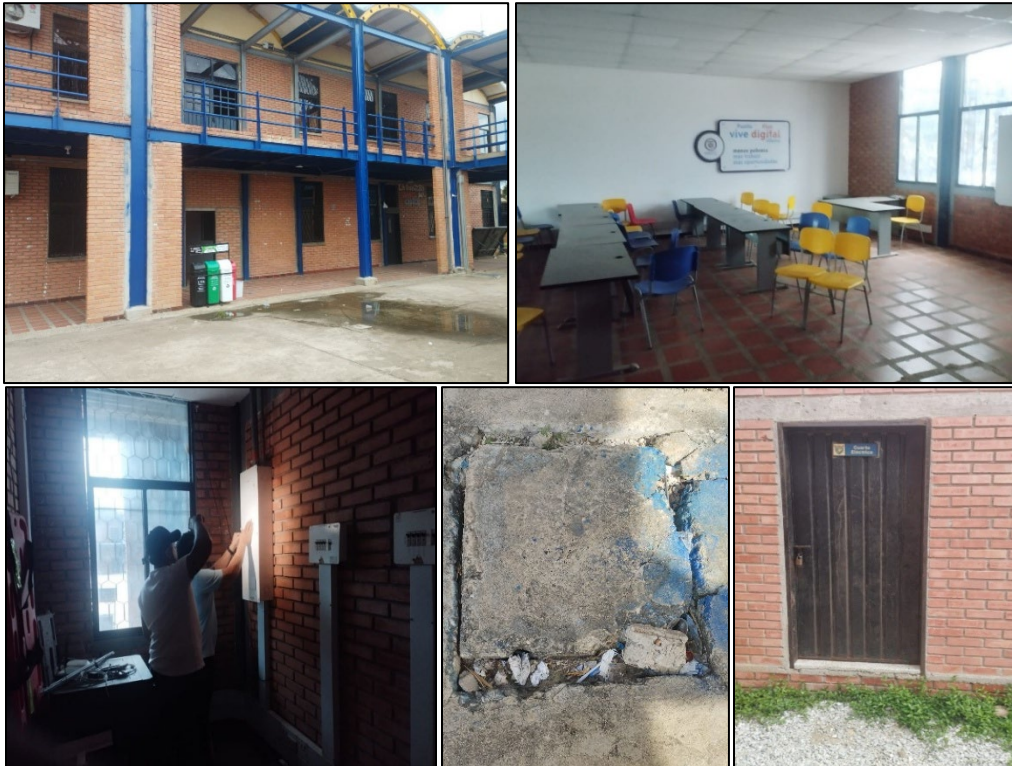
Figura 4.

4.1.1.4 Los registros eléctricos. Se encontró que faltan elementos y que las tapas estaban deterioradas.

Fotografías de visita técnica del Punto Vive Digital

Nota. Registro fotográfico de la visita técnica realizada para evaluar el estado de la infraestructura física, instalaciones eléctricas, mobiliario y condiciones generales del Punto Vive Digital de la Institución Educativa San Rafael.

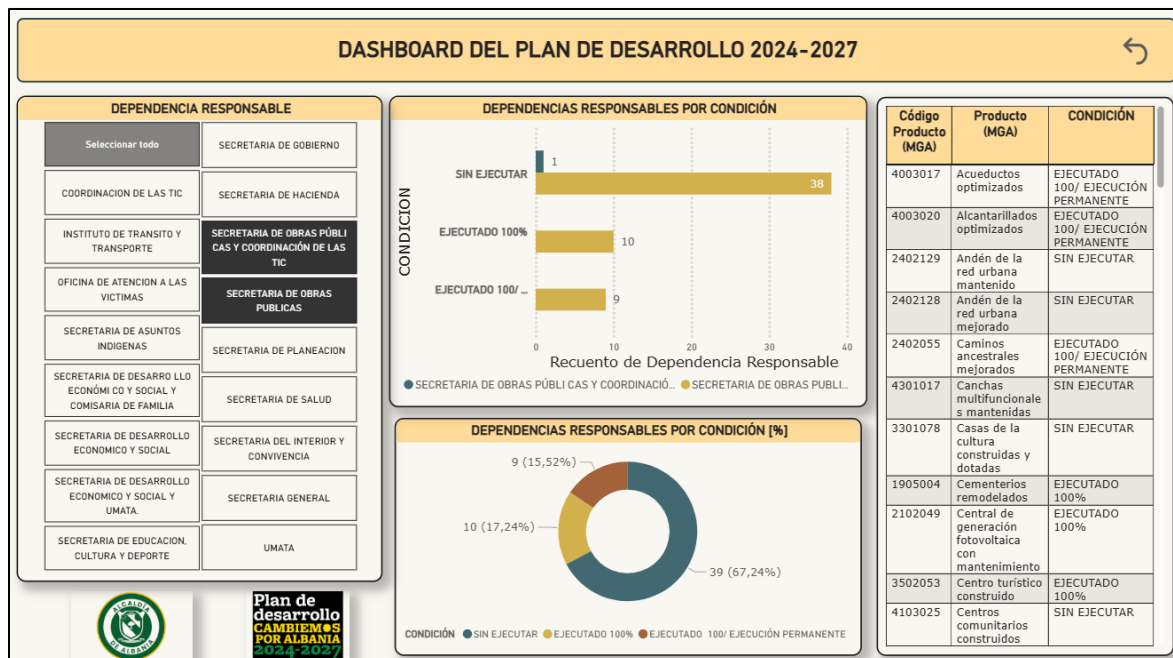
Figura 8.

Dashboard del Plan de Desarrollo Municipal 2024-2027 en Power BI

A través del dashboard desarrollado en Power BI, se logró identificar el estado de ejecución de los proyectos a cargo de la Secretaría de Obras Públicas según su condición. En este sentido, se evidenció que 39 proyectos se encuentran sin ejecutar, 10 han sido ejecutados en un 100%, y 9 corresponden a proyectos con ejecución al 100% bajo la modalidad de ejecución permanente.

Este análisis permite visualizar de manera clara los rezagos existentes, facilitando la priorización de acciones y el seguimiento al cumplimiento de las metas establecidas de los proyectos del Plan de Desarrollo Municipal por parte de la Secretaria de Obras Municipal.

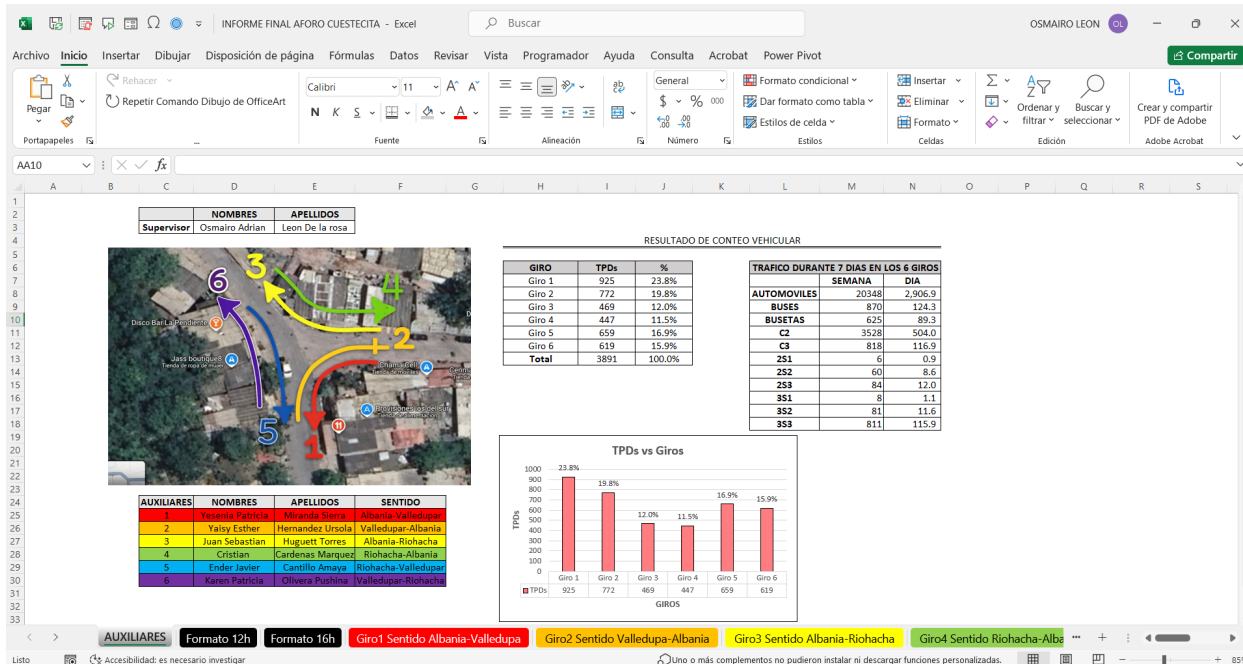
Apéndice D. Informe técnico de aforo vehicular en la intersección de Cuestecita.

Nota. Informe técnico de aforo vehicular elaborado en Microsoft Excel, que presenta el conteo y clasificación de vehículos, análisis de volúmenes de tránsito, TPDs y consolidación de datos para la evaluación de la intersección de Cuestecita, Municipio de Albania, La Guajira.

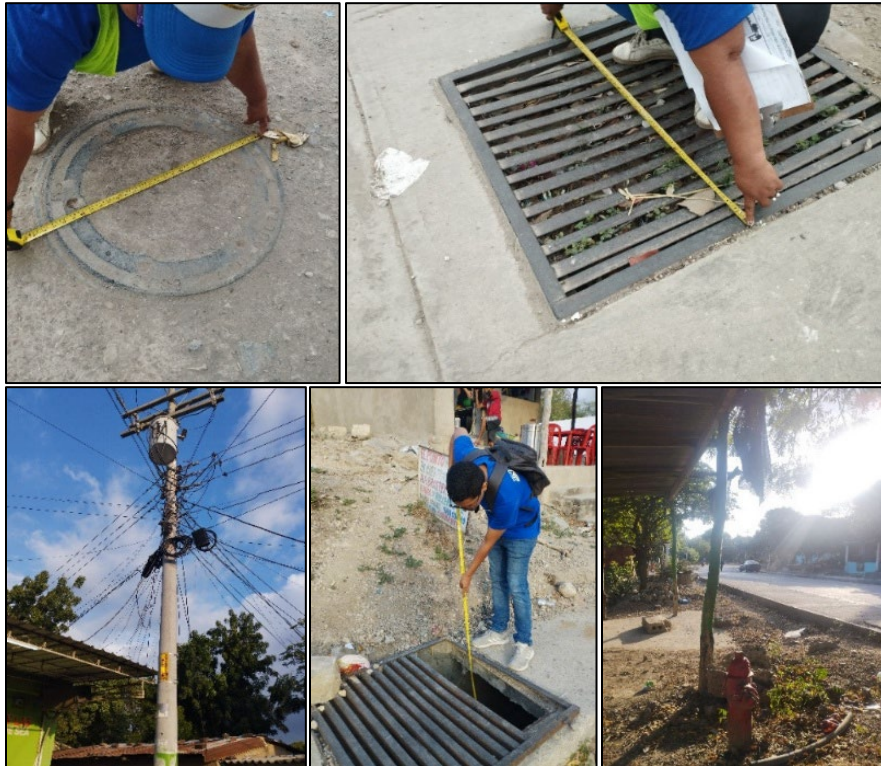
4.3.2.1 El sistema de drenaje superficial. Presenta deficiencias asociadas principalmente a la obstrucción por acumulación de sedimentos, residuos sólidos y material vegetal.

Apéndice E. Fotografías de Inspección de obras de drenaje y redes en la intersección de Cuestecita.

Nota. Registro fotográfico de la inspección técnica realizada a las obras de drenaje pluvial y redes en la intersección de Cuestecita, con el fin de verificar su estado y funcionamiento.
