Apéndice B.

Inspección física de la red eléctrica en la Vereda Busaga

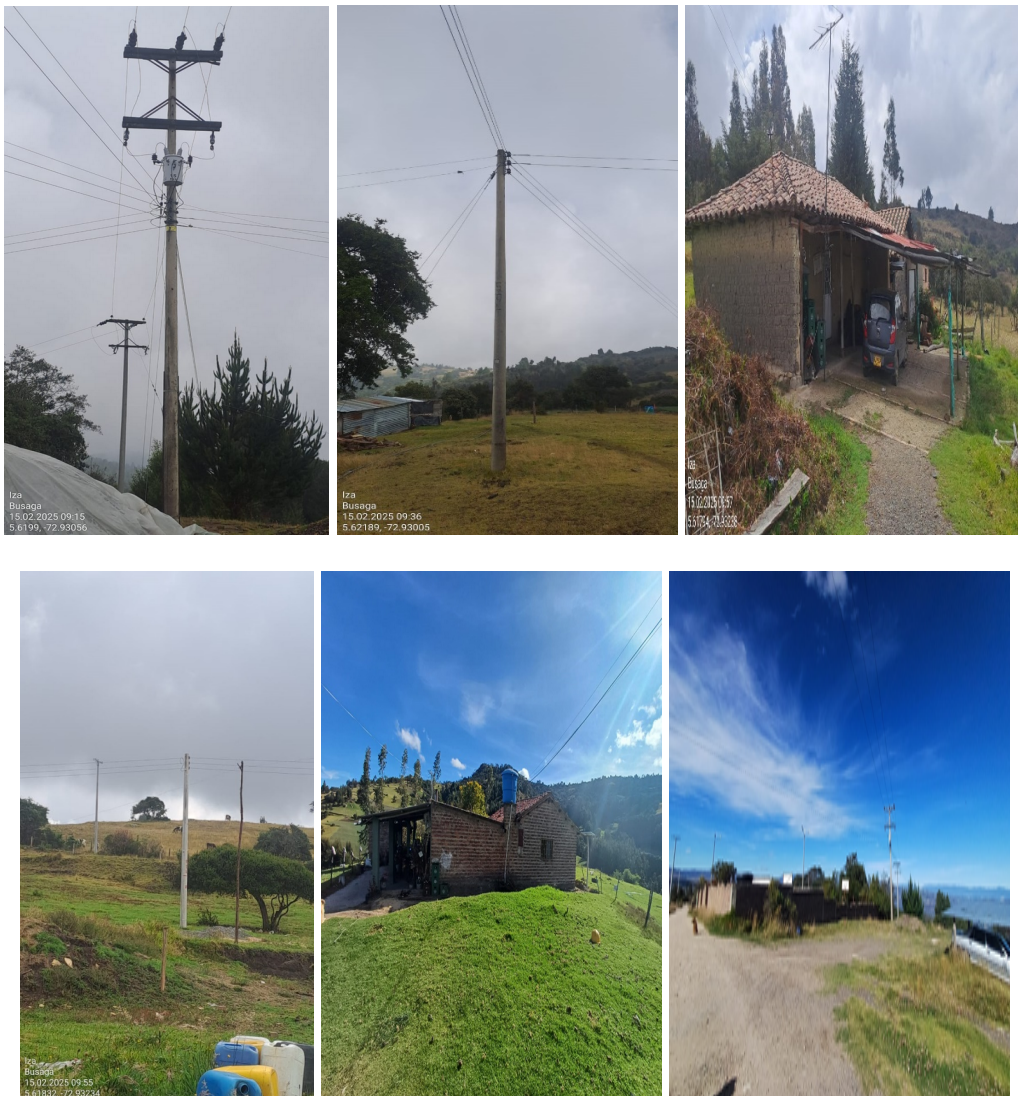
Figura B1

Este informe presenta los resultados de la inspección física realizada a la infraestructura de la red eléctrica en la Vereda Busaga. La inspección tuvo como objetivo evaluar el estado de los principales componentes de la red eléctrica, como el transformador de 15 kVA, las redes eléctricas, postes, conexiones y otros elementos de la infraestructura. Durante el recorrido físico, se inspeccionaron visualmente todos estos componentes, y en la revisión no se encontraron inconsistencias ni problemas evidentes en la red eléctrica existente.

Inspección Física de la Red Eléctrica
