Monitoreo de Salud Estructural de Puentes Atirantados

Trabajo de Grado para Optar el título de Especialista en Estructuras

Universidad Industrial de Santander  
Facultad de Ingeniería Físico-mecánicas  
Escuela de Ingeniería Civil  
Bucaramanga

2019

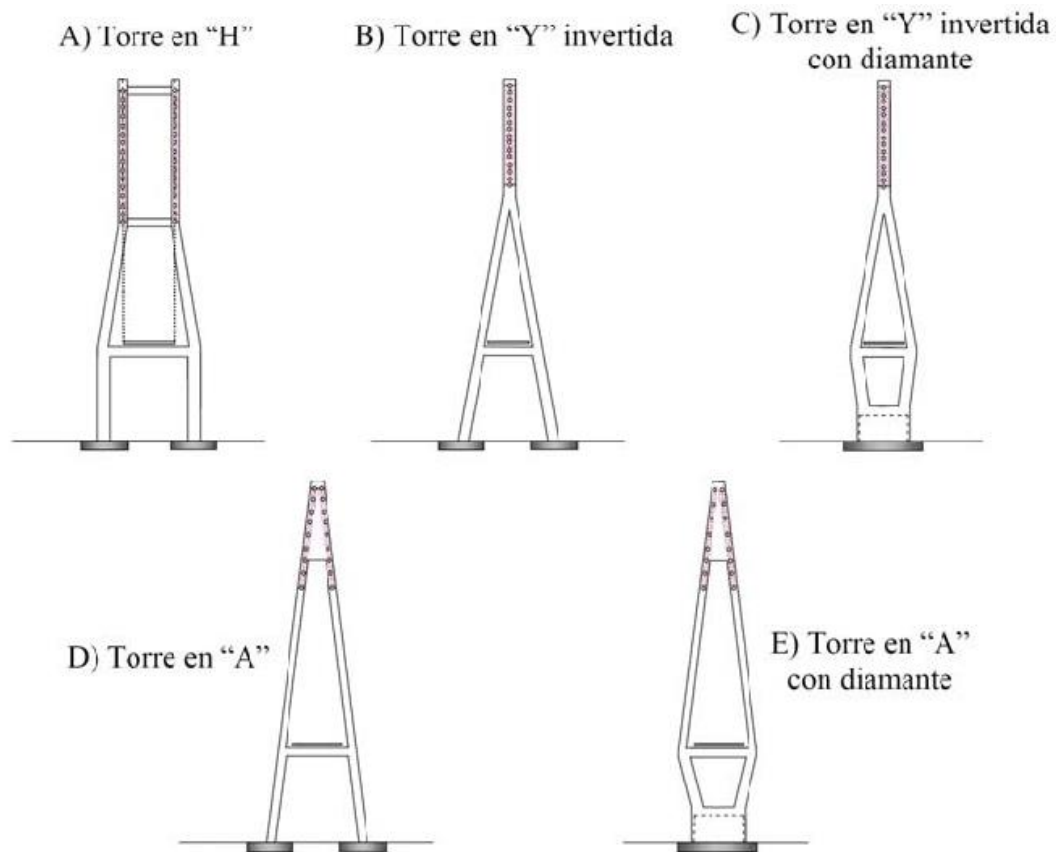
Figura 1. Tipos de torres en Puentes atirantados

- Las torres pueden tener diferentes conformaciones geométricas, sean en forma de **A**, de **H**, de **Y** invertida, de rombo o de una sola pila (figura 1).

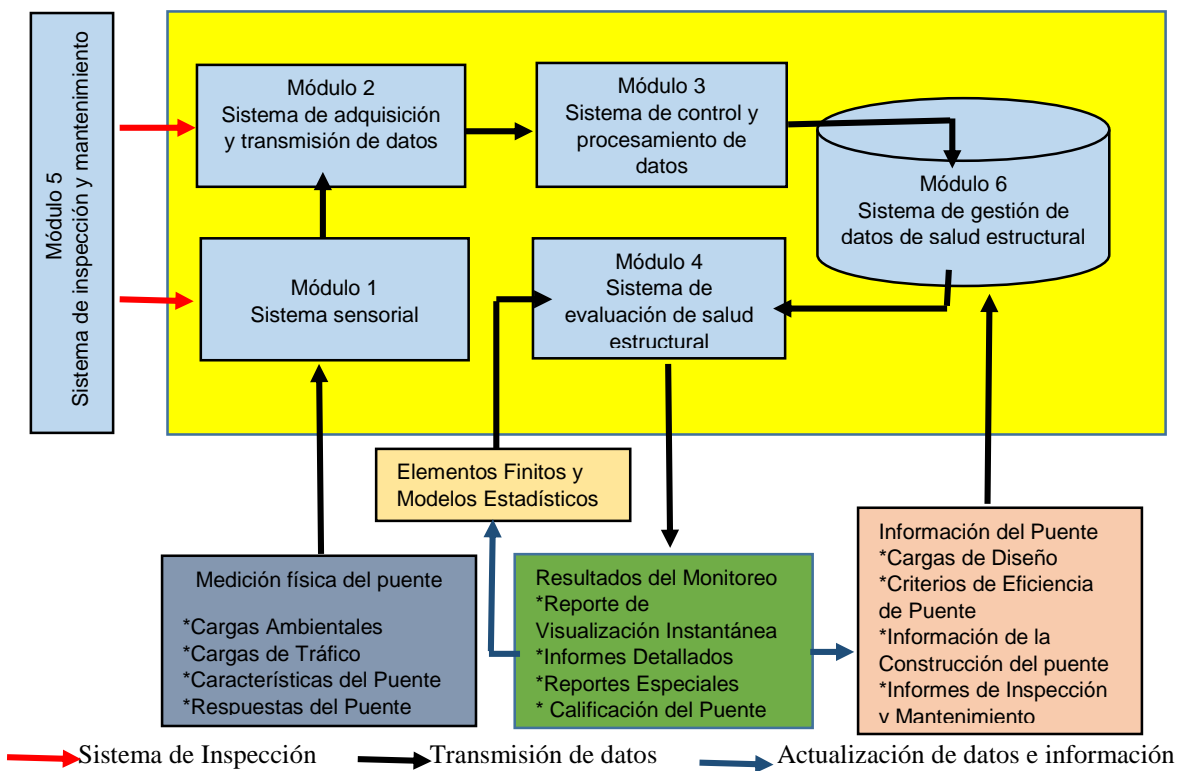
Figura 2. Diagrama del Sistema de Monitoreo de Salud Estructural

La experiencia en sistema de monitoreo de salud estructural en Hong Kong, China implementado en los puentes Tsing Ma, y Kap Shui Mun, tienen gran significancia en su concepto modular bajo el concepto mejorado de seis módulos integrados en términos de su rendimiento funcional. “Los seis módulos integrados son: 1- el sistema sensorial, 2- el sistema de adquisición y transmisión de datos, 3- el sistema de control y procesamiento de datos, 4- el sistema de evaluación de salud estructural, 5-el sistema de inspección y mantenimiento y 6- el sistema de

gestión de datos de salud estructural.” El sistema debe “al menos monitorear la carga y los parámetros estructurales establecidos por el diseñador del puente para que el rendimiento del puente en las condiciones de carga actuales y futuras pueda evaluarse”. La evaluación de dichos resultados debe facilitar las actividades de inspección de puentes y determinar la causa del daño y el alcance de la reparación (Wong & Wong, 2007).

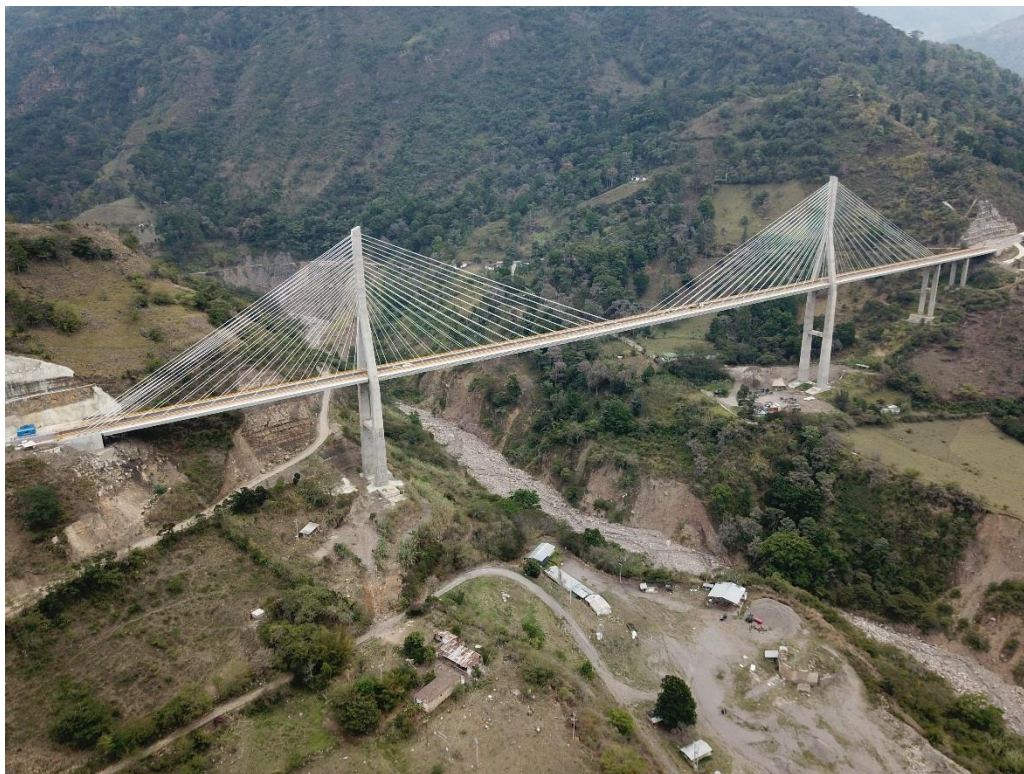
Fotografía 2. Puente Hisgaura, vista costado occidental, sentido norte a sur ((izquierda-derecha). Febrero de 2019.

El Puente Hisgaura está conformado por dos tipologías de puente: dos (2) vanos de losa aligerada de 36,5 m, de longitud, de 1,40 m de canto con cinco (5) vigas postensadas apoyados sobre estribo 1 y pilas 1 y 2, conectando el acceso sur con un puente atirantado de tres (3) vanos de 125 m, 330 m y 125 m para una longitud de 580 m, con retenidas en pila 2 y estribo 2 y apoyado en pilas centrales 3 y 4; que conecta al acceso norte, para una longitud total de 653 m.

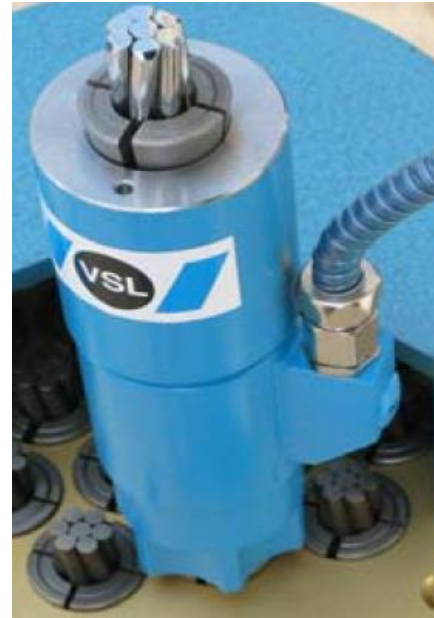
Figura 13. Celda de Carga para lectura de tensión en cables.

This load cell can be used for static load monitoring. Static load monitoring is recommended for long term monitoring of structures when low variations are expected. The Hc 160 allows direct reading by portable unit or remote reading through conditioned signal.

Maximum force that can be applied on the load cell with no damage on the calibration is 300 kN.

Figure1 : Sketch of Installation
