Análisis de Estabilización de Talud de Corte ubicado en el PR14+855 de la Vía  
Barrancabermeja – La Lizama.

Trabajo de grado para optar al título de Magister en Geotecnia

Universidad Industrial de Santander

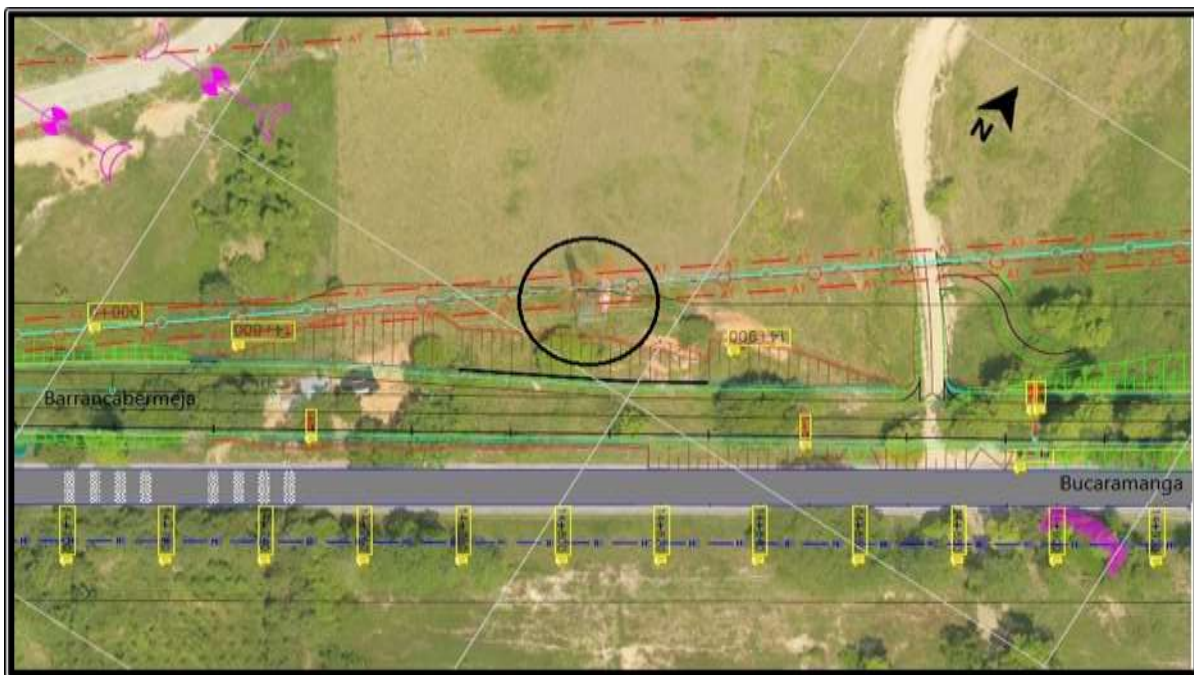
Figura 1. Interferencias de redes en sector de análisis.

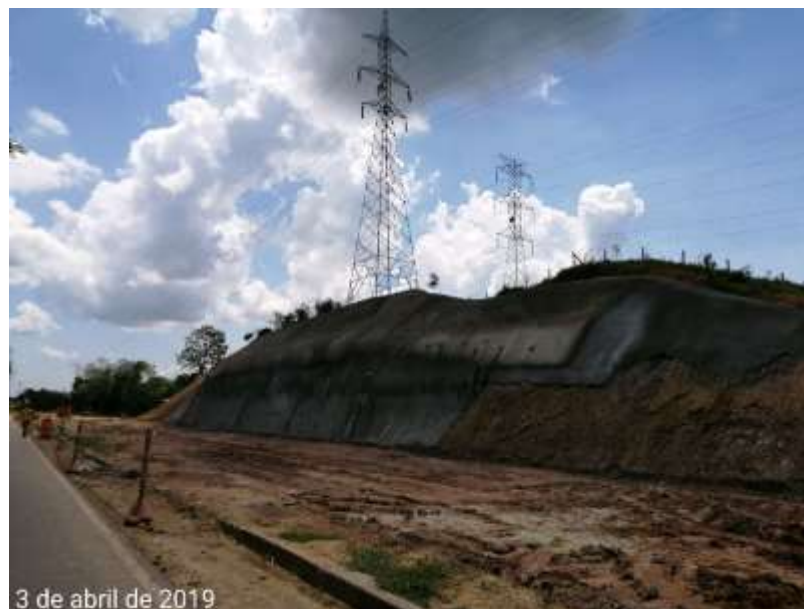
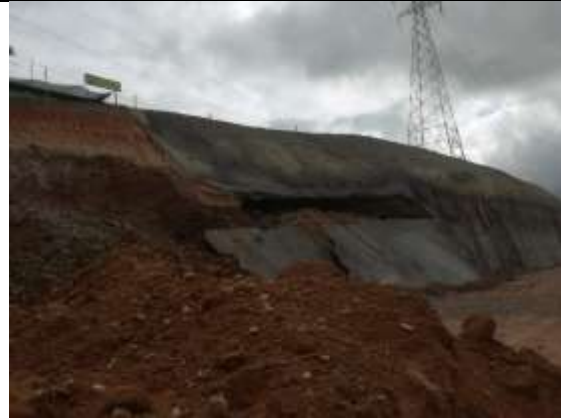
Figura 4. Condición del talud en estudio una vez culminado el tratamiento propuesto por el constructor.

Figura 5. Inestabilidad presentada en el talud del PK14+810 – P14+830. (Extremo de inicio talud tratado).

Probablemente las inestabilidades presentadas fueron debidas a la falta de consideración de posibles variaciones que se pueden tener en las propiedades geotécnicas de los estratos de suelo entre un punto y otro. Condición que será evaluada en el desarrollo del presente estudio.

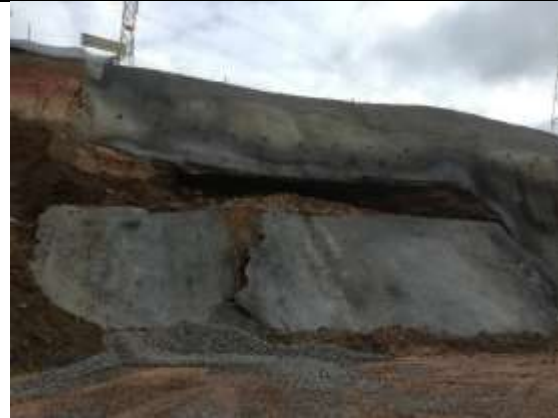
Figura 6. Inestabilidad presentada en el talud del PK14+810 – P14+830. (Extremo de inicio talud tratado).

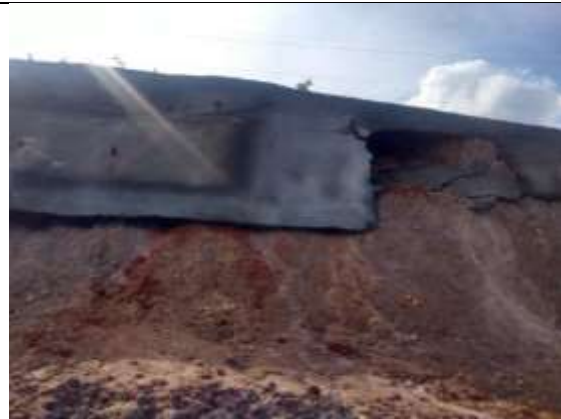
Figura 7. Inestabilidad presentada en el talud del PK14+888 – P14+905. (Extremo final talud tratado).

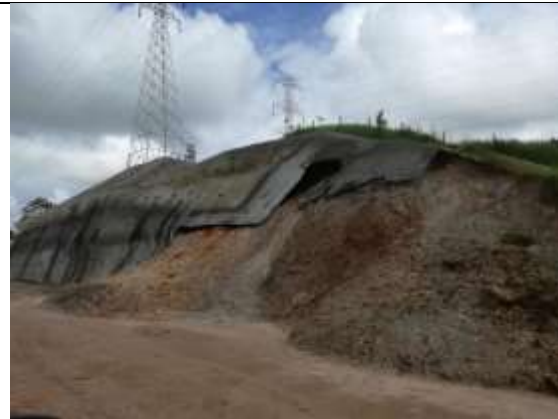
Figura 8. Inestabilidad presentada en el talud del PK14+888 – P14+905. (Extremo final talud tratado).

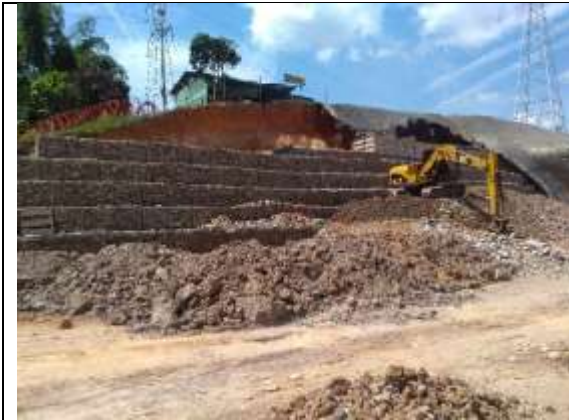
Figura 10. Construcción muro en gaviones, talud PK14+780 – P14+830.

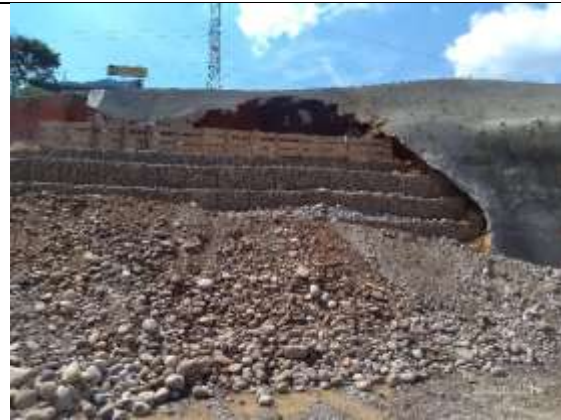
Figura 11. Construcción muro en gaviones, talud PK14+780 – P14+830.

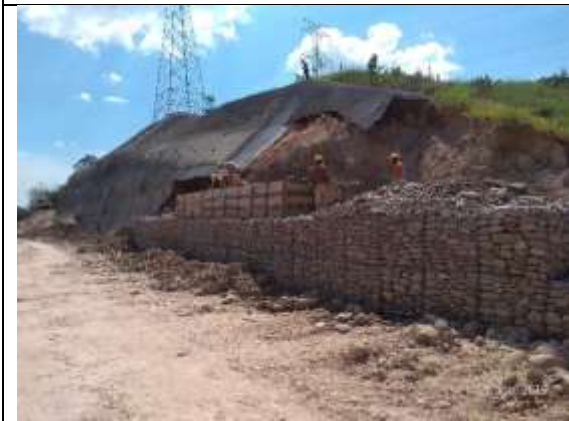
Figura 12. Construcción muro en gaviones, talud PK14+888 – P14+910.

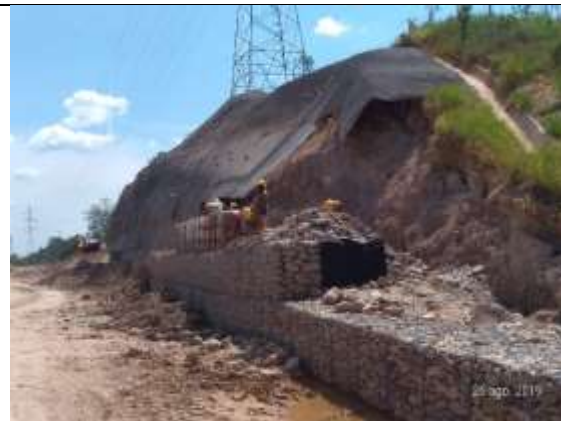
Figura 13. Construcción muro en gaviones, talud PK14+888 – P14+910.

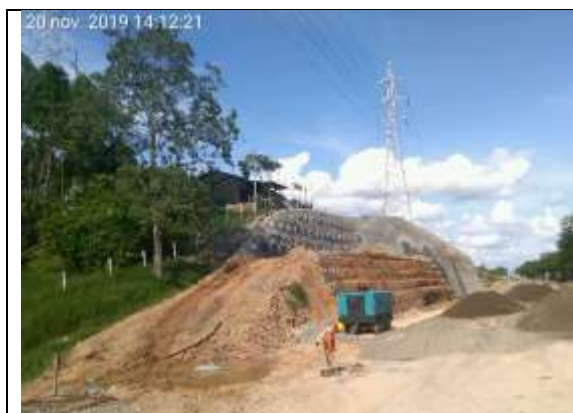
Figura 14. Tratamiento talud superior con anclajes - sector muro en gaviones PK14+790 – P14+830.

Construidos lo muro de gaviones, se siguieron evidenciando problemas de inestabilidad en la parte alta del talud en el extremo inicial (PK14+790 – PK14+830), lo que obligó a reestructurar la alternativa de solución, reforzando el talud en la parte superior con anclajes y concreto lanzado, demoliéndose los niveles superiores del muro en gaviones a medida que se avanzaba con la instalación del nuevo soporte, refuerzo que inició su implementación en el mes de octubre de 2019, como se muestra en las siguientes fotografías.

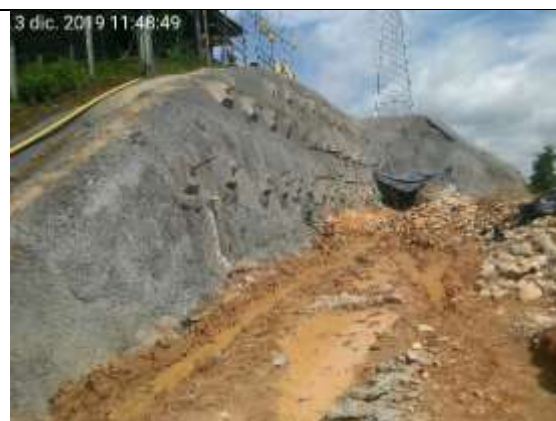
Figura 15. Tratamiento talud superior con anclajes - sector muro en gaviones PK14+790 – P14+830.
