**ESTUDIOS PARA ESTABLECER PRACTICAS DE MANTENIMIENTO Y
PROTECCIÓN FORESTAL, EN AREAS SUSCEPTIBLES A LA EROSIÓN
DENTRO DE LAS OCHO PRINCIPALES MICROCUENCAS DEL MUNICIPIO DE
SAN JOSE DE MIRANDA, SANTANDER, COLOMBIA**

**UNIVERSIDAD INDUSTRIAL DE SANTANDER
INSTITUTO DE PROYECCIÓN REGIONAL Y EDUCACIÓN A DISTANCIA
IPRED
PROGRAMA DE INGENIERÍA FORESTAL
MÁLAGA
2017**

**Trabajo de Grado para optar al título de
Ingeniero Forestal**

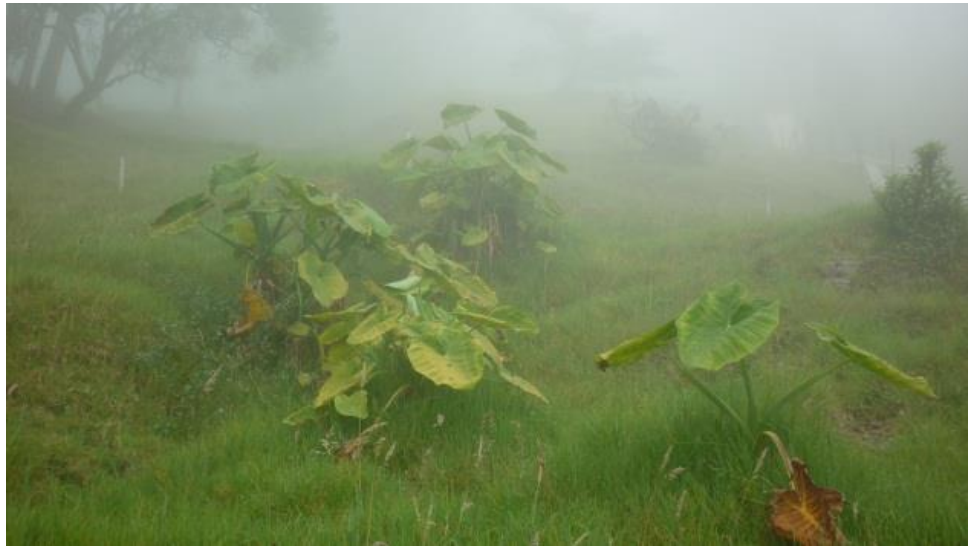
Imagen 2. Afloramiento Quebrada La Malagueña

En este punto se encuentra el afloramiento de la quebrada La Malagueña, la cual no presenta caudal visible, por lo tanto no hubo un aforo o cálculo de caudal.

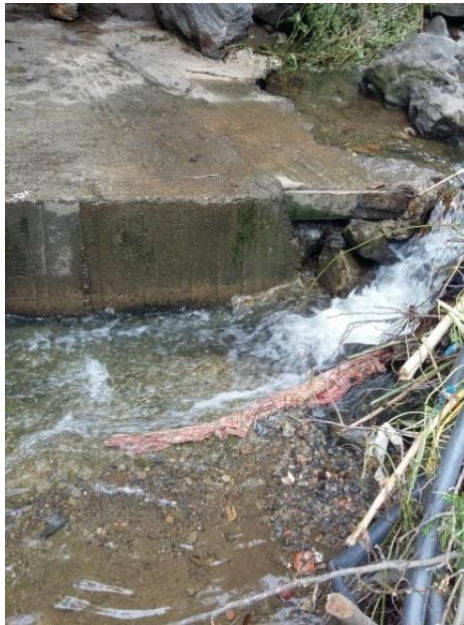
Imagen 4. Unión de las quebradas La Malagueña-La Magnolia

En este punto (Imagen 6) se unen las quebradas, donde, La Malagueña no aporta flujo o caudal a la Quebrada La Magnolia; por lo tanto se realizó el procedimiento metros más abajo.

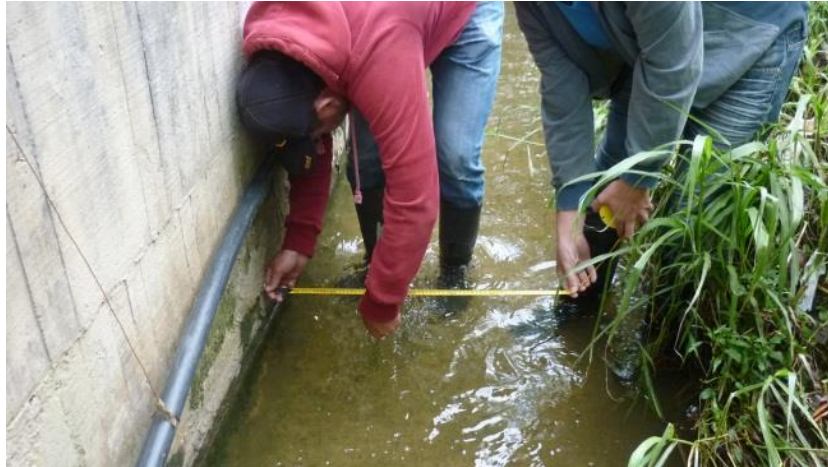
Imagen 5. Medición Sección Transversal Quebrada La Malagueña.

Se seleccionó un tramo regular de 10 metros de longitud ubicado metros más abajo de la unión de las dos Quebradas. (Imagen 7).

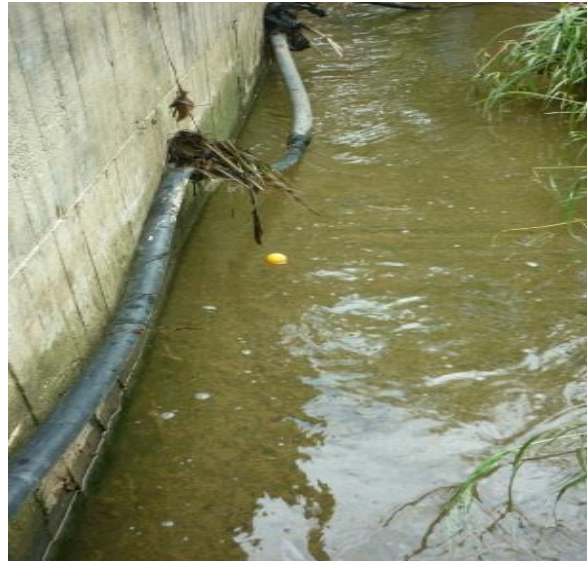
Imagen 6 . Método del Flotador Parte Media Quebrada La Malagueña.

Se contabilizo el recorrido del flotador (Imagen 7) en cinco oportunidades para cada una de las dos secciones; Aguas Arriba (AA) y Aguas abajo (Aa), en el tramo seleccionado obteniendo los siguientes datos (Tabla 8):

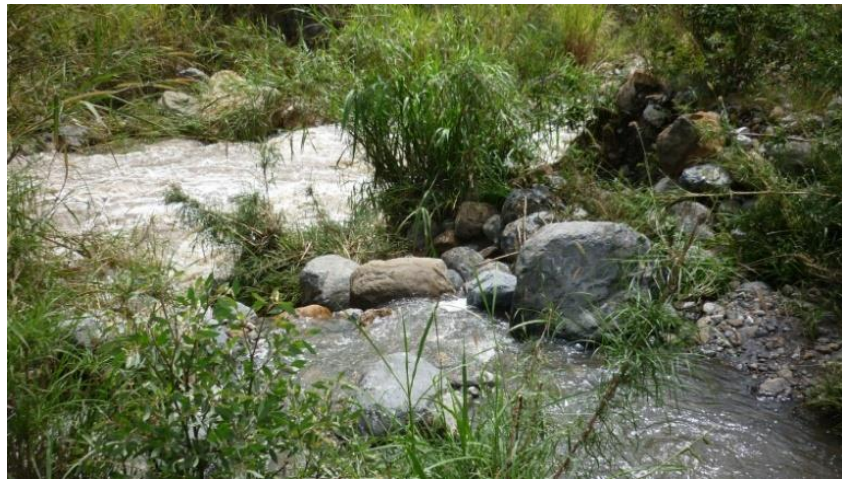
Imagen 7 . Desembocadura Quebrada La Malagueña-Río Servitá.

En la imagen anterior (Imagen 7) se observa la entrega de flujo de la Quebrada La Malagueña al río Servitá.

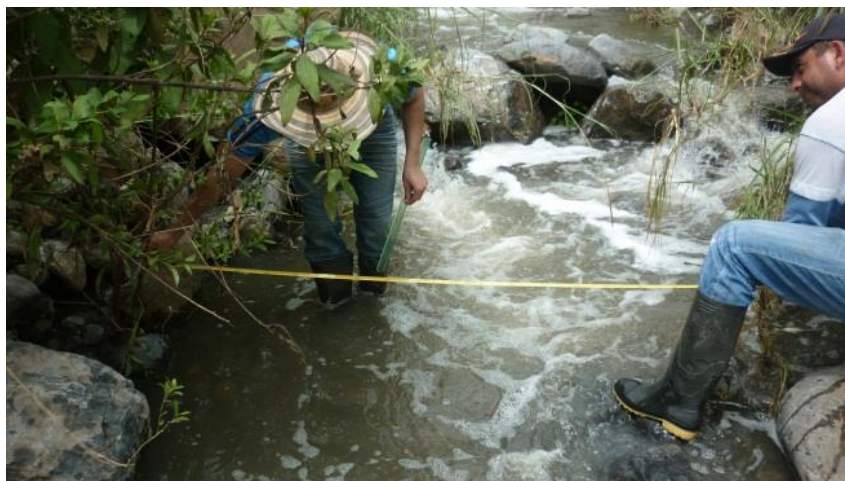
Imagen 8. Medición Sección Transversal.

Debido a la irregularidad y gran cantidad de piedras en esta parte de la Quebrada se seleccionó un tramo de ocho metros para realizar las mediciones de área transversal, profundidades y posterior registro de velocidades (Tabla 9)

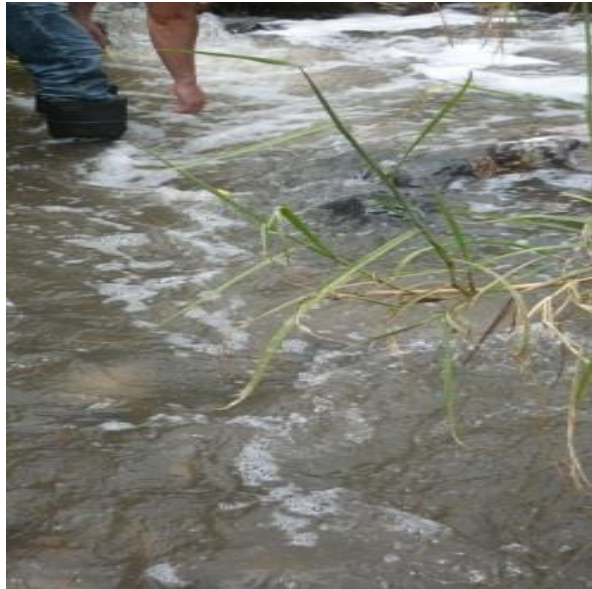
Imagen 9. Método del Flotador Parte Baja Quebrada La Malagueña-Río Servitá

En esta sección se contabilizó el recorrido del flotador (Imagen 10) en cinco oportunidades para cada una de las dos secciones; Aguas Arriba (AA) y Aguas abajo (Aa), en el tramo de 8 m seleccionado obteniendo los siguientes datos (Tabla 10):

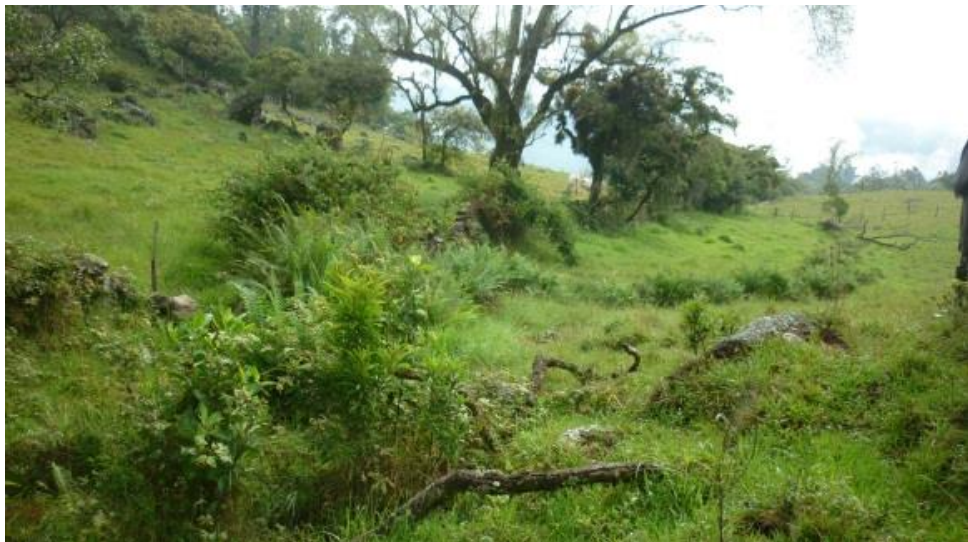
Imagen 10. Panorámica afloramiento Quebrada Chituli

En la imagen anterior (Imagen10) se observa el afloramiento y el comienzo del recorrido de la quebrada Chituli en la Parte alta de la vereda Yerbabuena.

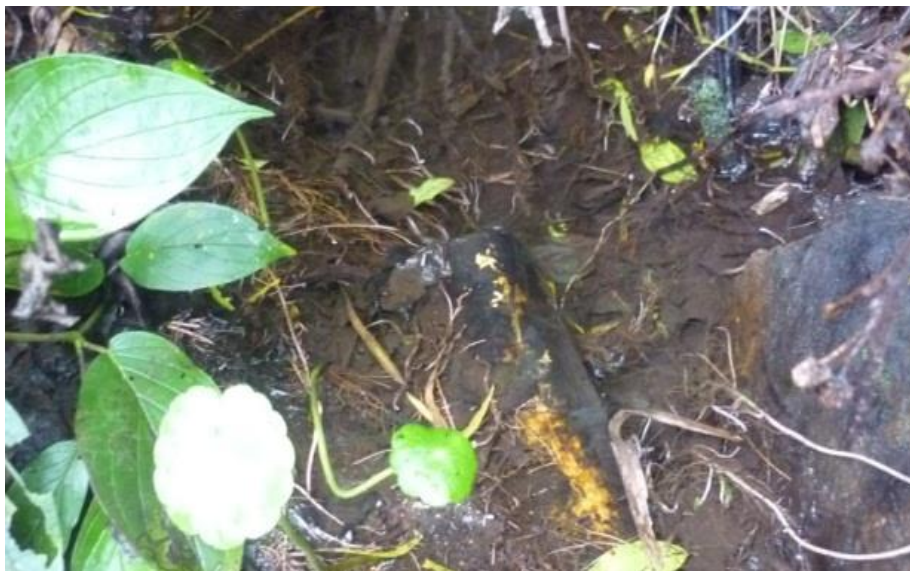
Imagen 11. Afloramiento quebrada Chituli

En la imagen anterior (imagen 11) se observa el nacimiento de la Quebrada Chituli y una captación a través de un tubo de 3 pulgadas que conduce a un tanque.

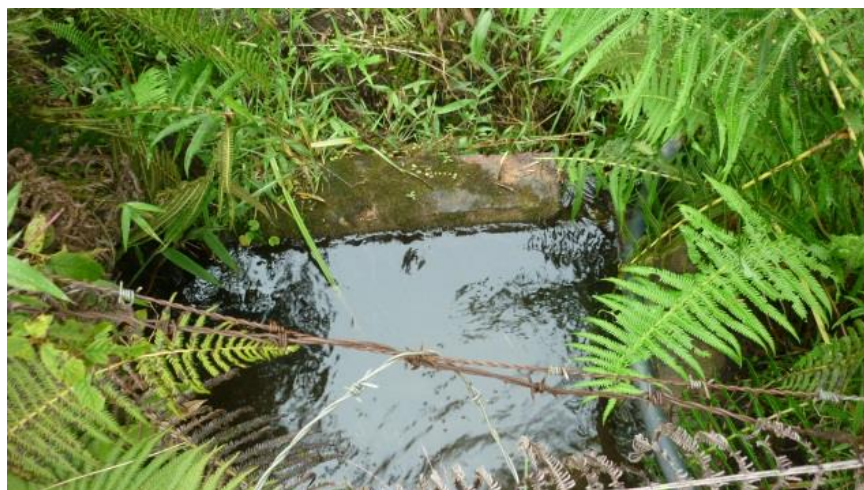
Imagen 12. Captación Afloramiento Quebrada Chituli

A este tanque llega el líquido captado desde el afloramiento el cual tiene un desagüe que permite que el agua siga su curso normal (Ver imagen 12).

Debido a que no se pudo hacer el aforo directamente en el afloramiento y que al continuar su recorrido no había una parte apropiada para realizar el Método del Flotador, se efectuó un Aforo Volumétrico en el desagüe del tanque con un recipiente de 3 Litros de capacidad obteniendo los siguientes datos (Ver tabla 11).

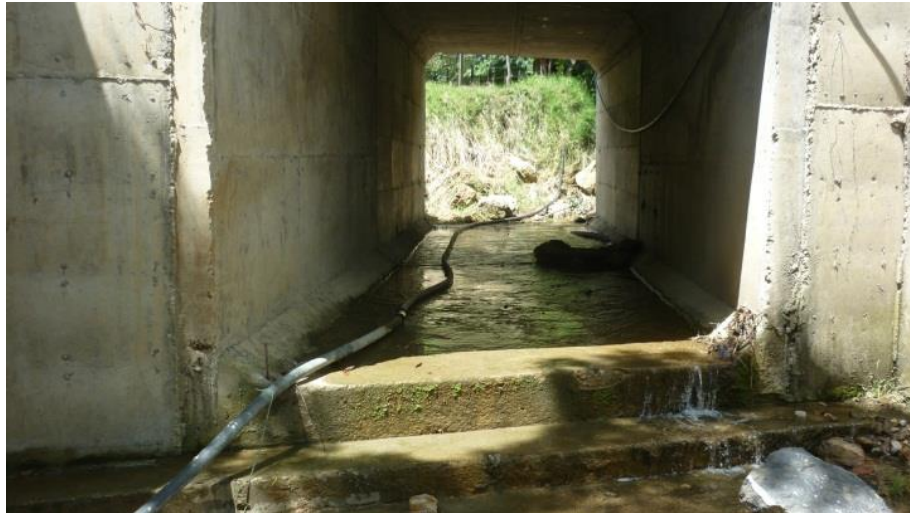
Imagen 13. Canal abierto km 32+ 293 m vía San José de Miranda- Málaga

En la imagen anterior (Imagen 13) se observa el poco flujo que trae la quebrada Chituli, además de una manguera que viene desde metros más arriba y pasa justo debajo del canal.

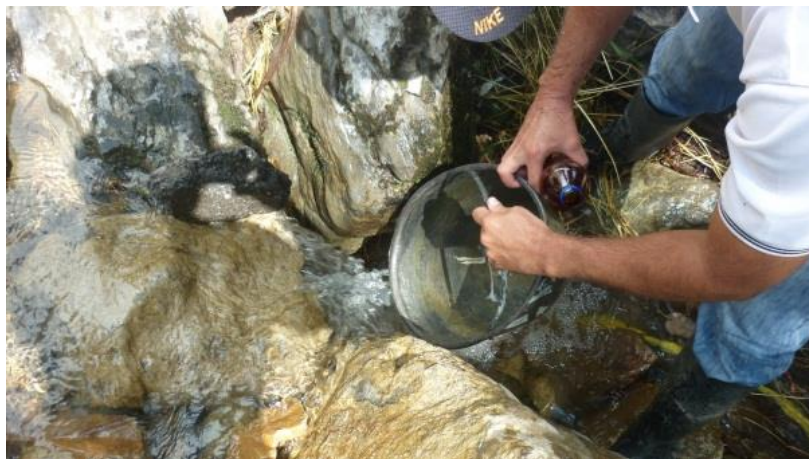
Imagen 14. Aforo Volumétrico Parte Media “Chituli”

Debido al poco flujo se hizo un aforo volumétrico (Ver Imagen 14) en este punto en un recipiente con capacidad para ocho Litros, obteniendo los siguientes tiempos (Tabla 12):

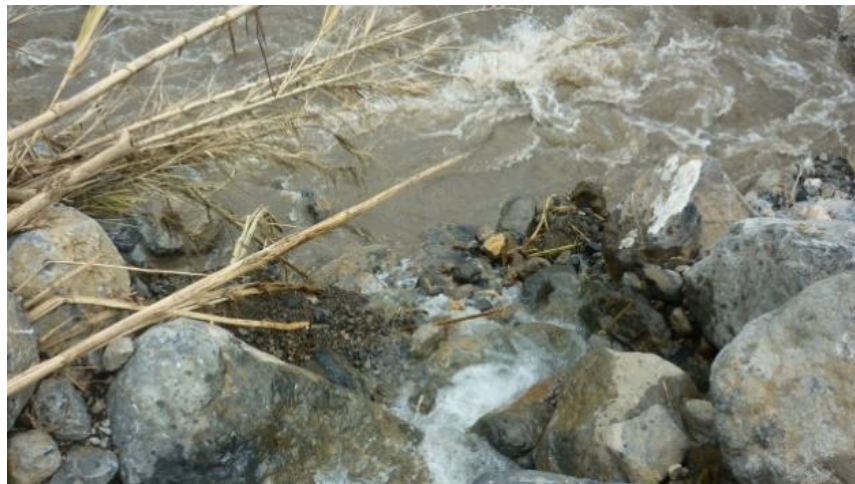
Imagen 15. Desembocadura quebrada Chituli al río Servita

En la imagen anterior (Imagen 15) se observa el poco flujo que llega al río Servitá.

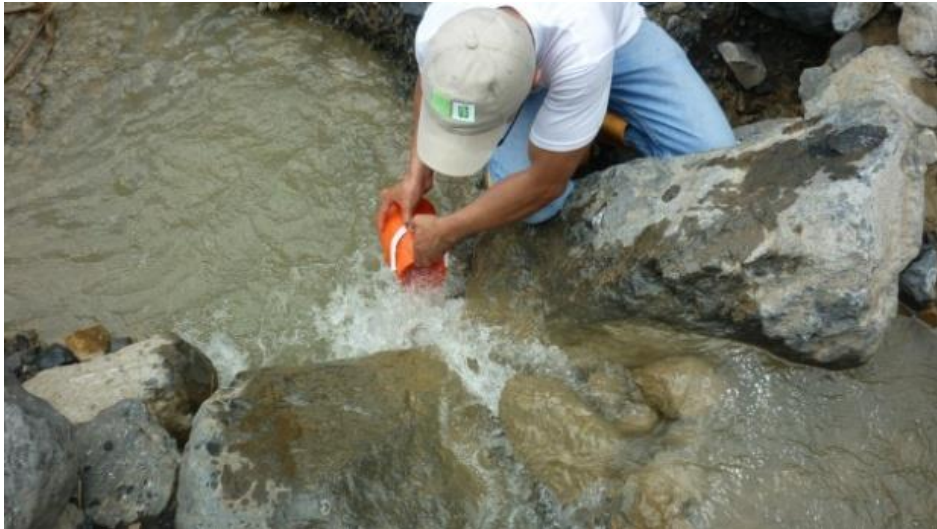
Imagen 16. Aforo Volumétrico Parte Baja la Microcuenca Chituli.

En esta imagen se observa el Aforo Volumétrico realizado con un recipiente que tiene una capacidad de 2 Litros, obteniendo los siguientes tiempos (Tabla 13):

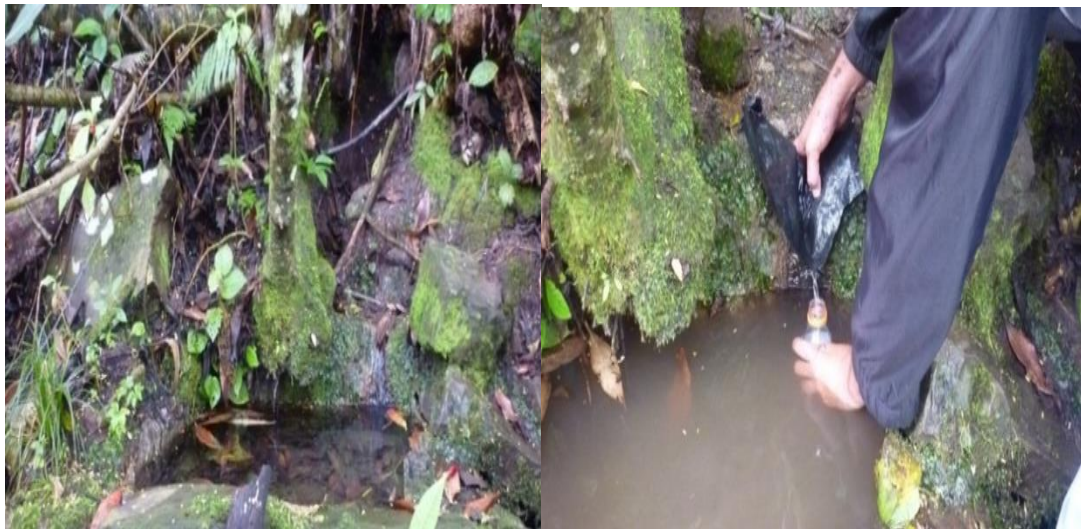
Imagen 17. Afloramiento y Aforo volumétrico “Los Cojos”

En este punto se encuentra el nacimiento de la red principal de la Quebrada Los Cojos, el cual presentó un flujo escaso por lo que se realizó un aforo volumétrico con un recipiente de ½ Litro.

Debido a ese poco flujo se utilizó un plástico para conducir el agua hacia el recipiente. En la tabla 14 se observan los registros tomados para este punto:

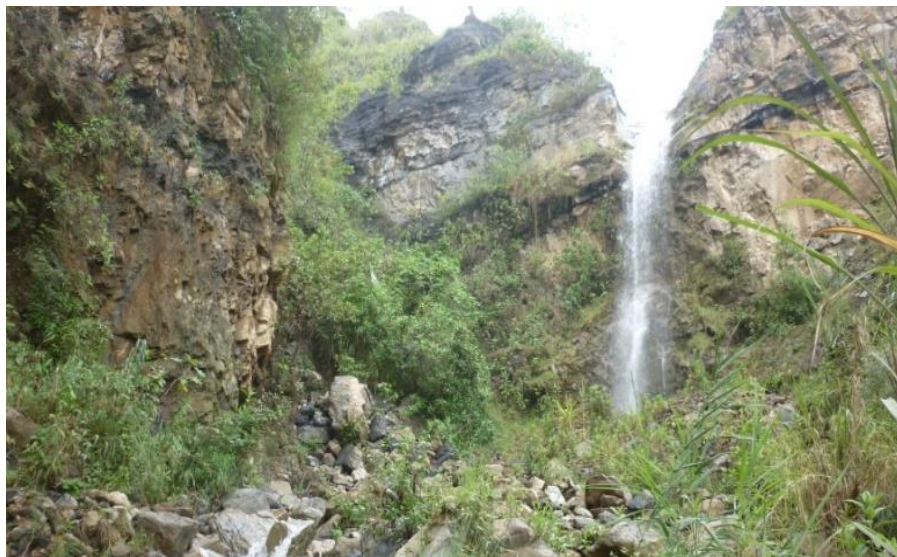
Imagen 18. Salto de agua “La Cascada”

Metros más abajo de este salto de agua conocido como “La Cascada” (Imagen 20) se seleccionó el tramo para efectuar la medición de secciones y profundidades (Tabla 15) obteniendo:

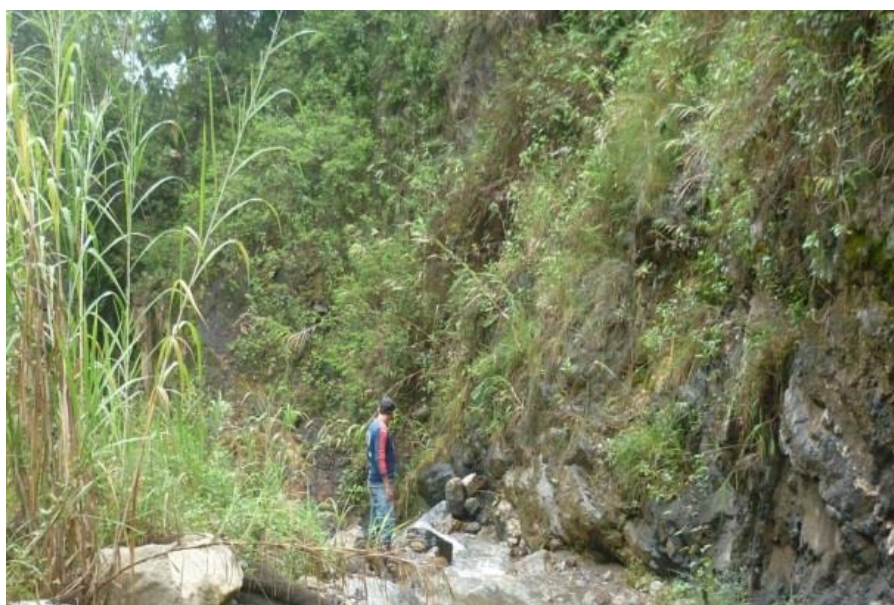
Imagen 19. Método del Flotador sector “La Cascada”

En la imagen anterior (Imagen 19) se observa el tramo donde se realizó la medición de caudal mediante el Método del Flotador, este se realizó en cinco oportunidades obteniendo los siguientes datos (Tabla 16):

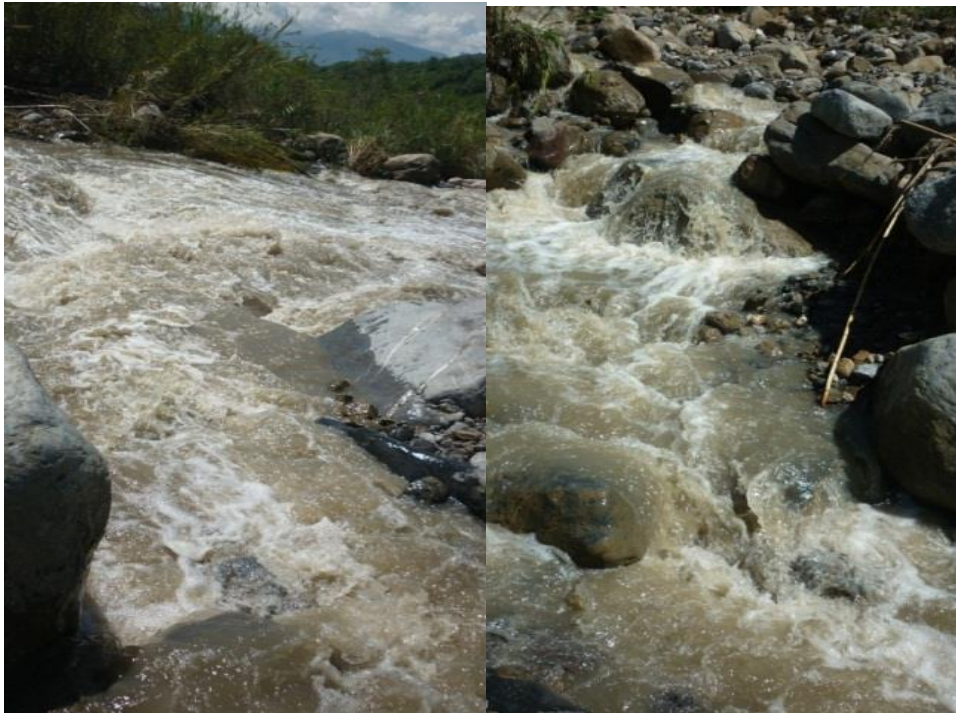
Imagen 20. Panorámica desembocadura quebrada Los Cojos-Río Servitá

En la imagen anterior (Imagen 20) se observa la unión de la quebrada con el río Servitá desde dos ángulos diferentes.

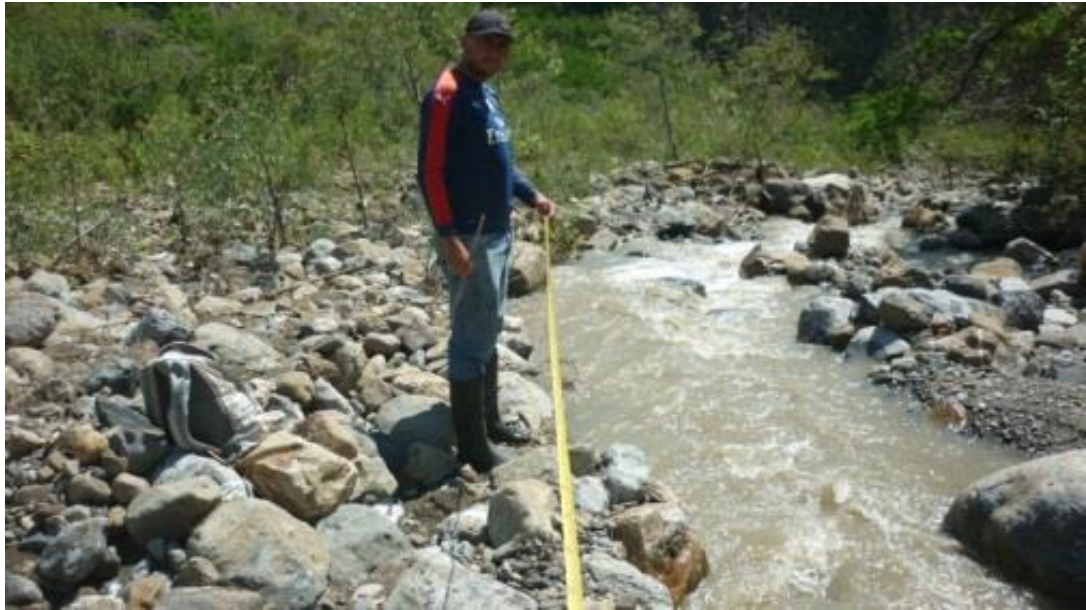
Imagen 21. Medición Longitudinal del cauce.

Debido a la irregularidad y gran cantidad de piedras en esta parte de la quebrada se seleccionó un tramo un poco más arriba (Imagen 22) de la unión de la quebrada y el río, para realizar las mediciones pertinentes para efectuar el Método del Flotador (Tabla 17 y 18).

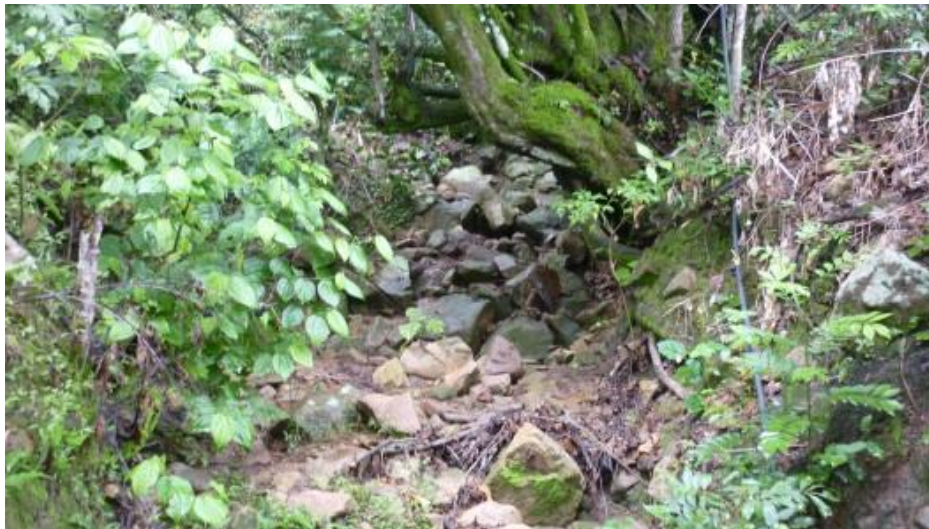
Imagen 22 . Cárcava de terreno

Popagá como tal no es un curso natural de agua, en realidad es una concavidad o gran cárcava de terreno similar a la de una quebrada que recoge agua de escorrentía natural y de zanjones de fincas aledañas que formaron un cauce que llega al río Servitá (Imagen 23)

Coordenadas 6° 39' 25.69" N 72° 43' 16.33" O

Altura: 1751 m.s.n.m.

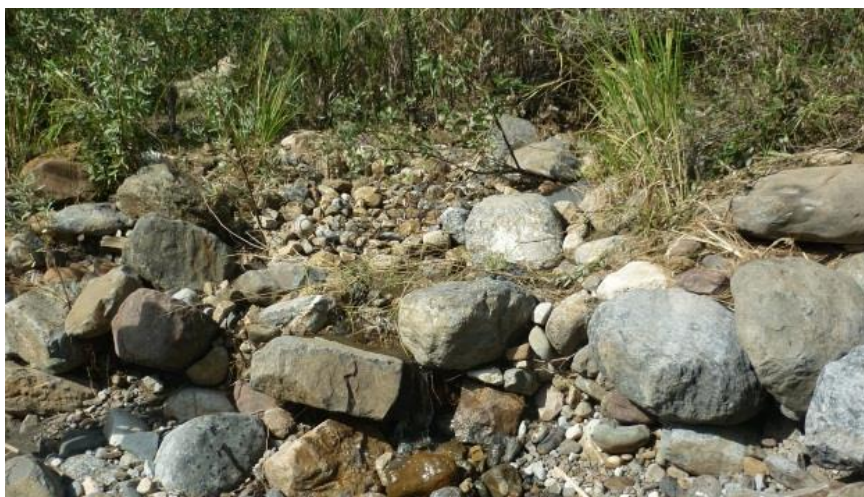
Imagen 23. Desembocadura quebrada Popagá-Río Servitá

A la altura del km 23 + 827 m de la vía central que comunica a los municipios de Capitanejo y San José de Miranda se observa la ausencia de flujo hídrico a través de la cárcava formada por el paso de escorrentía y aguas superficiales (Imagen 24).

En la fotografía (Imagen 24) se observa la llegada de este curso de agua denominada como Popagá al río Servitá.

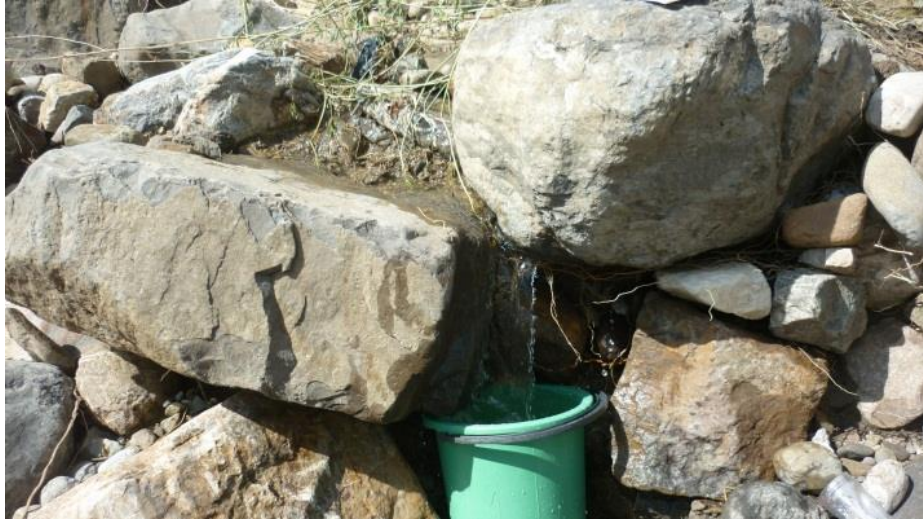
Imagen 24. Aforo volumétrico Parte Baja

Coordenadas 6° 38' 59.60" N 72° 42' 34.38" O

Altura: 1366 m.s.n.m.

Debido al muy poco flujo se hizo un aforo volumétrico con un balde (Imagen 25) con una capacidad de 13.5 Litros obteniendo los registros presentes en la tabla 19.

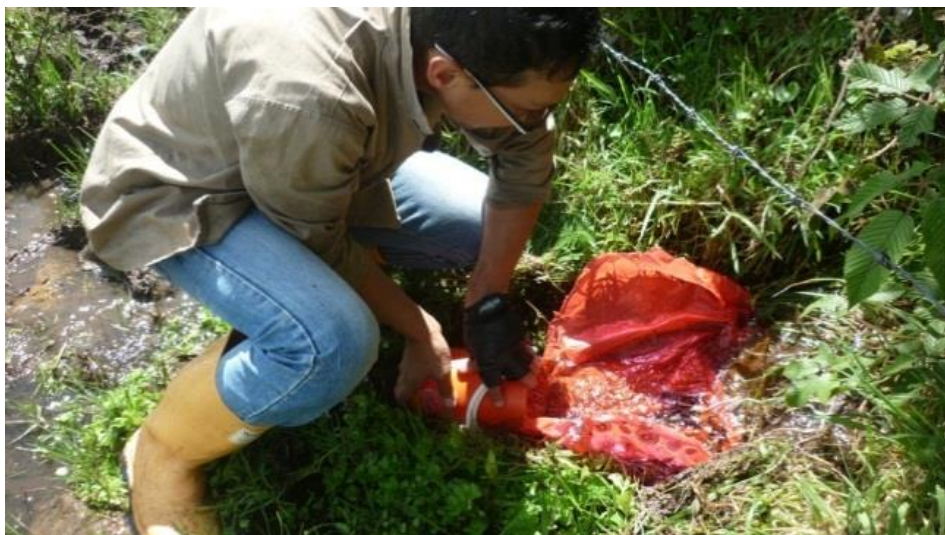
Imagen 25. Aforo Volumétrico afloramiento quebrada Sagamal

En la imagen se observa el afloramiento de agua de la quebrada Sagamal con su respectivo encerramiento y un aforo volumétrico con un recipiente de capacidad de 2 Litros. Se utilizó la ayuda de un plástico para direccionar el flujo de manera regular y uniforme, para posteriormente tomar los tiempos de llenado (Tabla 20) obteniendo.

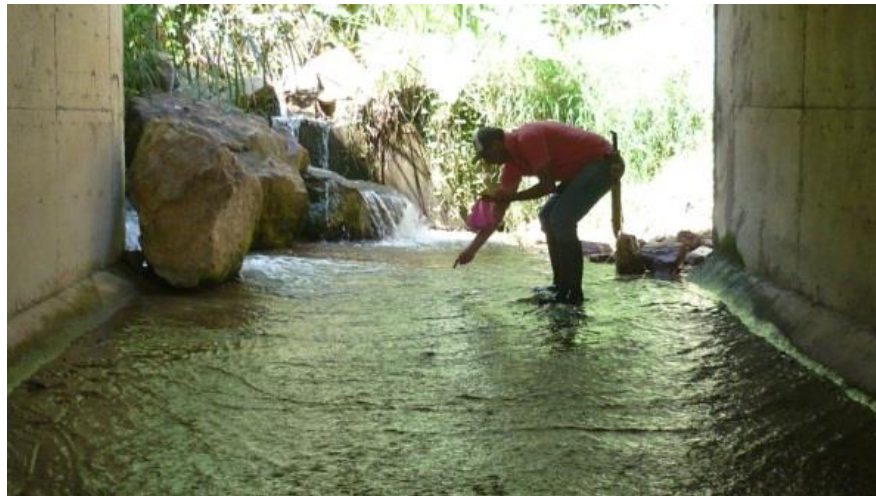
Imagen 26. Método del Flotador Parte Media “Sagamal”

Para la Parte Media de la Quebrada Sagamal se eligió un tramo canalizado (Imagen 28) a la altura del km 25 + 232 m de la vía que comunica al municipio de Capitanejo con San José de Miranda, allí justo debajo pasa la Quebrada donde se obtuvo los datos tabulados a continuación (Tabla 21).

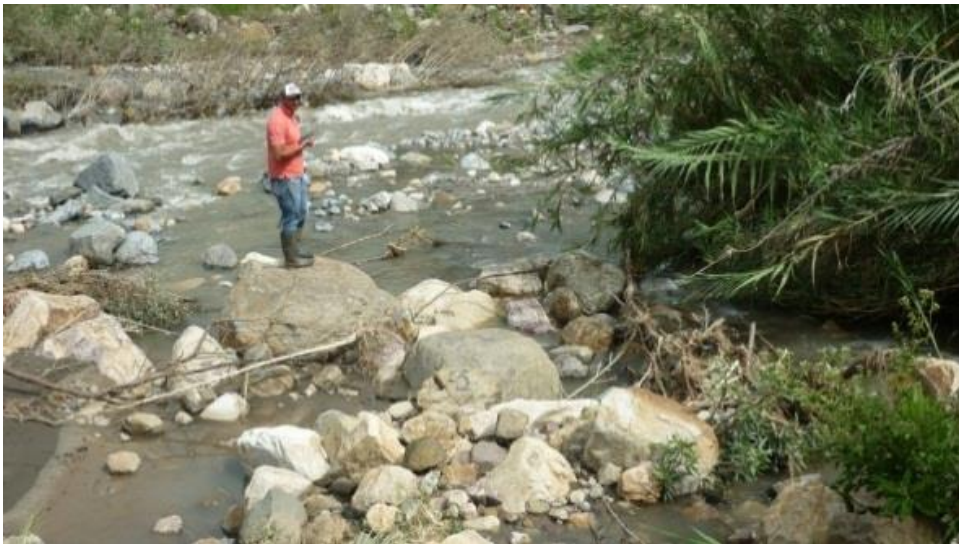
Imagen 27. Desembocadura al Río Servitá

En la imagen anterior (Imagen 27) se observa la llegada de la quebrada Sagamal al río Servitá evidenciando un aporte des-uniforme ya que esta se ramifica en tres partes.

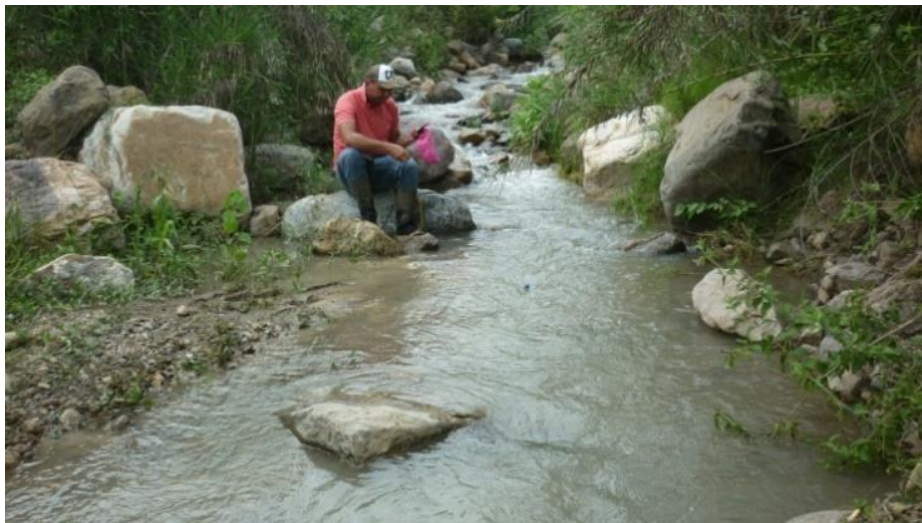
Imagen 28. Método del Flotador Parte Baja “Sagamal”

El tramo elegido fue de 6 metros uniforme y de buen recorrido para el flotador (Imagen 29) obteniendo los siguientes datos (Tabla 24)

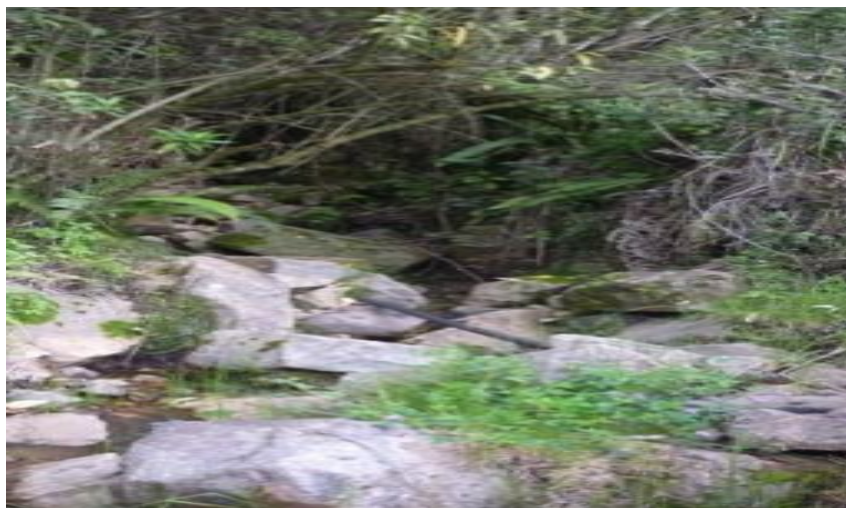
Imagen 29. Cauce carretera arriba “Salado Bravo”

Se ascendió cañada arriba (Imagen 31) desde un punto de la vía veredal que comunica a San José de Miranda con veredas del municipio de Molagavita, ya que como antes se mencionó el acceso al afloramiento es muy complicado debido a la vegetación que protege la quebrada en esta parte y por la fuerte inclinación del terreno.

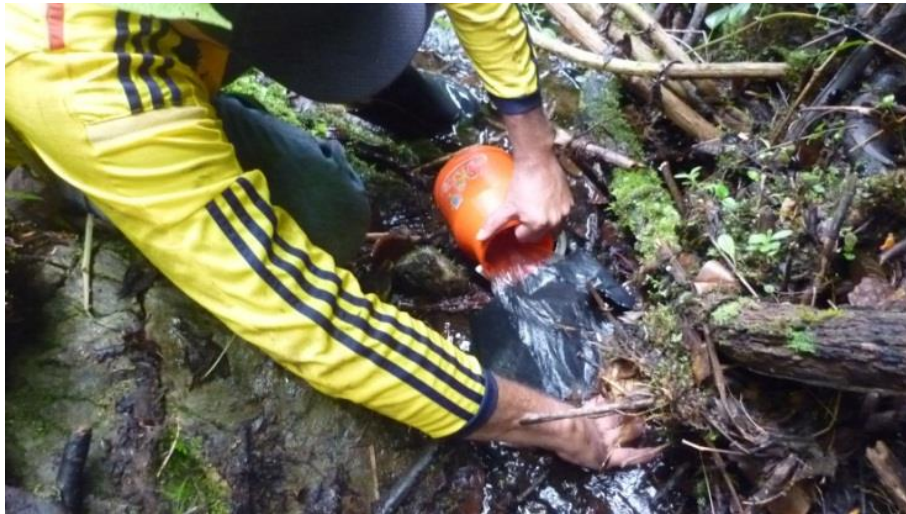
Imagen 30. Aforo volumétrico Parte Alta Salado Bravo

En este punto enseguida de una cascada natural se hizo el aforo volumétrico (Imagen 31) correspondiente a la Parte Alta de esta Quebrada, obteniendo los registros de la tabla 25.

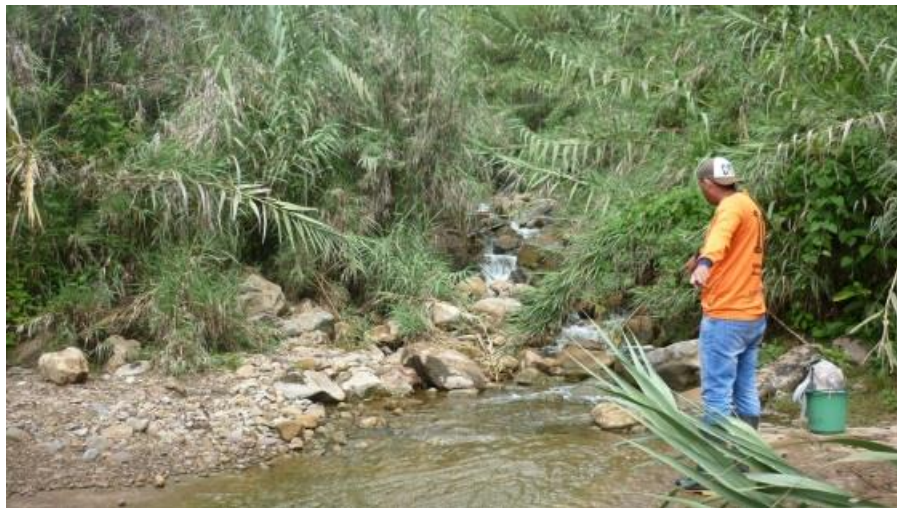
Imagen 31 . Método del Flotador Parte Media Salado Bravo

En la imagen anterior (Imagen 31) se observa la quebrada cruzar sobre la carretera veredal la cual conecta con la vía Troncal del Norte en el sector conocido como “La Baticola”.

Se escogió este punto ya que no hubo un tramo regular o recto donde el flotador se desplazara correctamente y se registraron las siguientes medidas (Tabla 26):

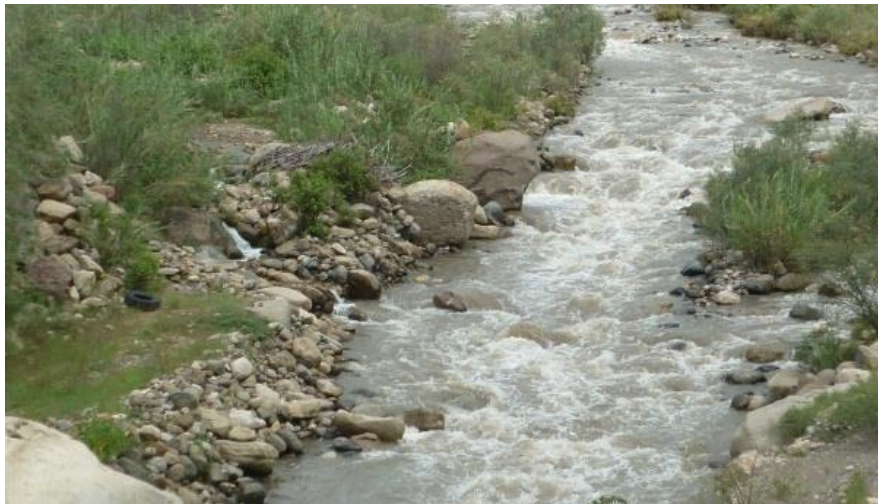
Imagen 32. Panorámica desembocadura al Río Servitá

En la fotografía (Imagen 33) se observa la desembocadura de la quebrada al río Servitá desde la vía que comunica al municipio de Capitanejo con San José de Miranda a la altura del km 14+923 m.

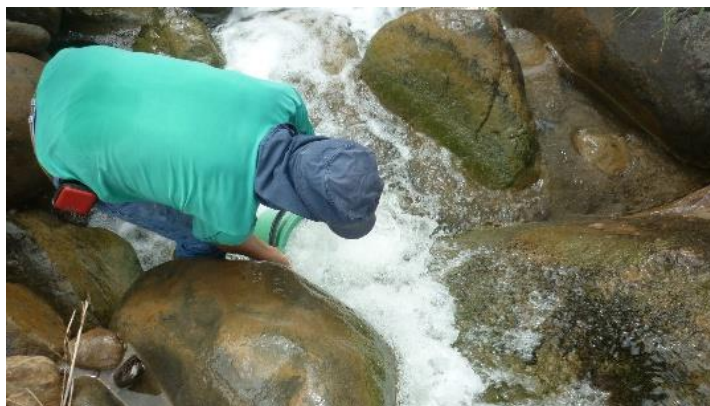
Imagen 33. Aforo Volumétrico Parte Baja “Salado Bravo”

Debido al poco flujo y la facilidad de contener el curso de agua en un balde se hizo un aforo volumétrico (Imagen 34).

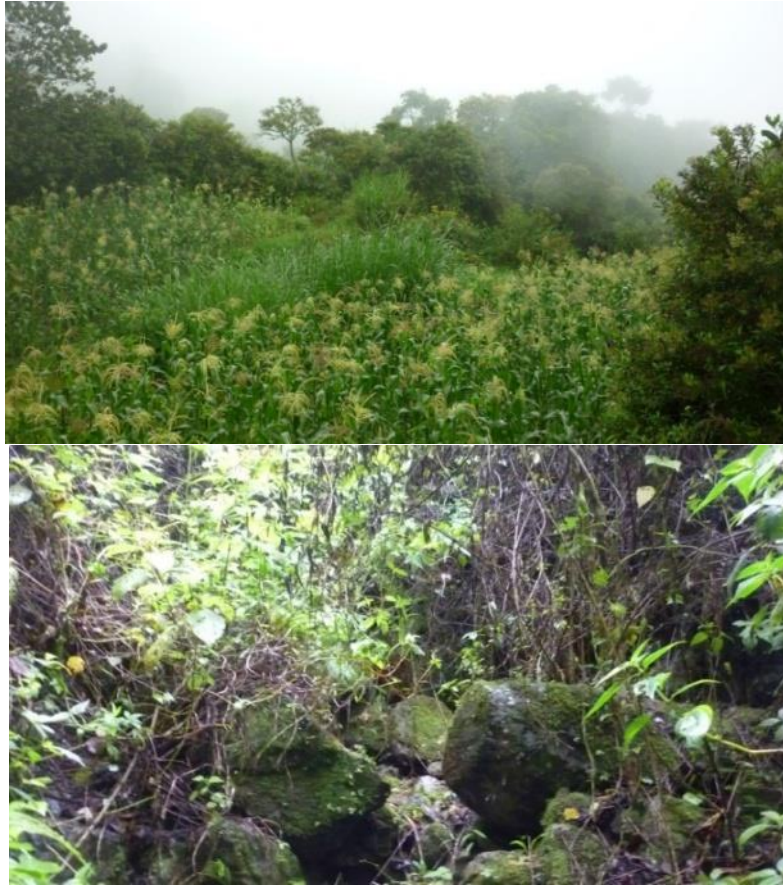
Imagen 34 . Afloramiento Tabarlaque

En la imagen (Imagen 34) anterior se observan dos cuadros en el primero se aprecia un cultivo de maíz y metros más abajo el afloramiento de la quebrada, mientras en el segundo cuadro se evidencia la ausencia de caudal en el cauce natural de la quebrada, por lo cual no se registraron datos de ningún aforo.

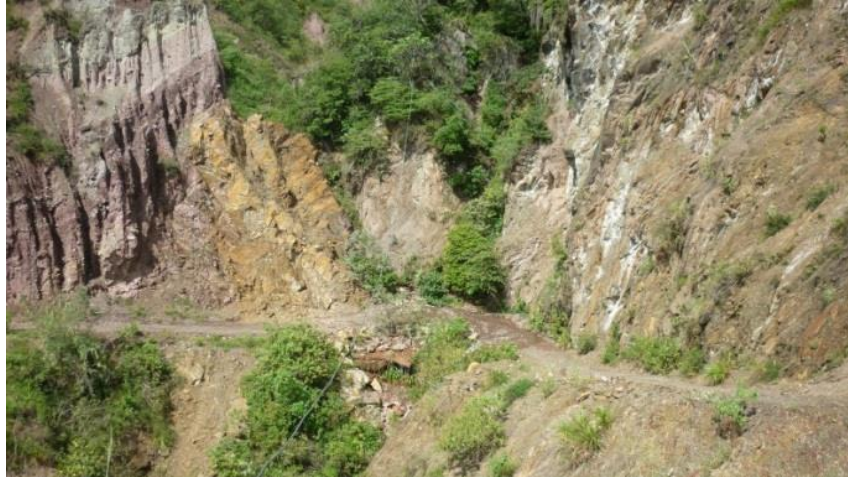
Imagen 35. Cruce de la quebrada Tabarlaque sobre vía veredal.

En esta imagen (Imagen 35) se observa el paso de la quebrada sobre la vía veredal que viene desde el municipio de San José de Miranda y conduce a la vereda Cucharito.

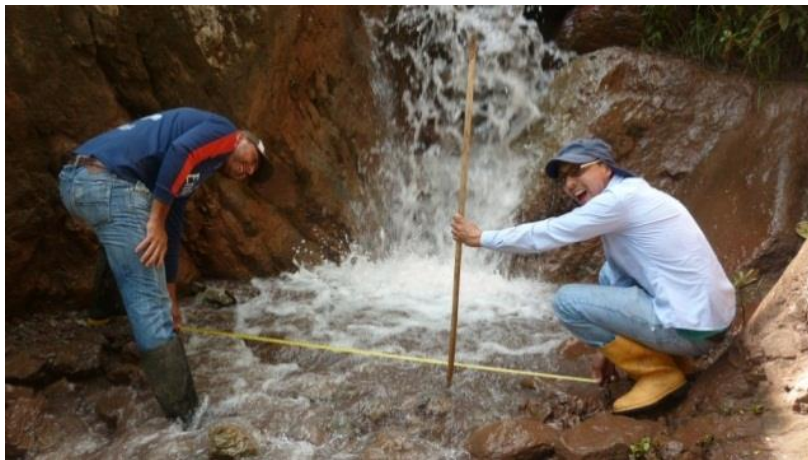
Imagen 36. Medida de profundidades

En este punto antes de que la quebrada cruce la vía veredal, se realizó la medida de las secciones (Imagen 37) y sus respectivas profundidades (Tabla 29)

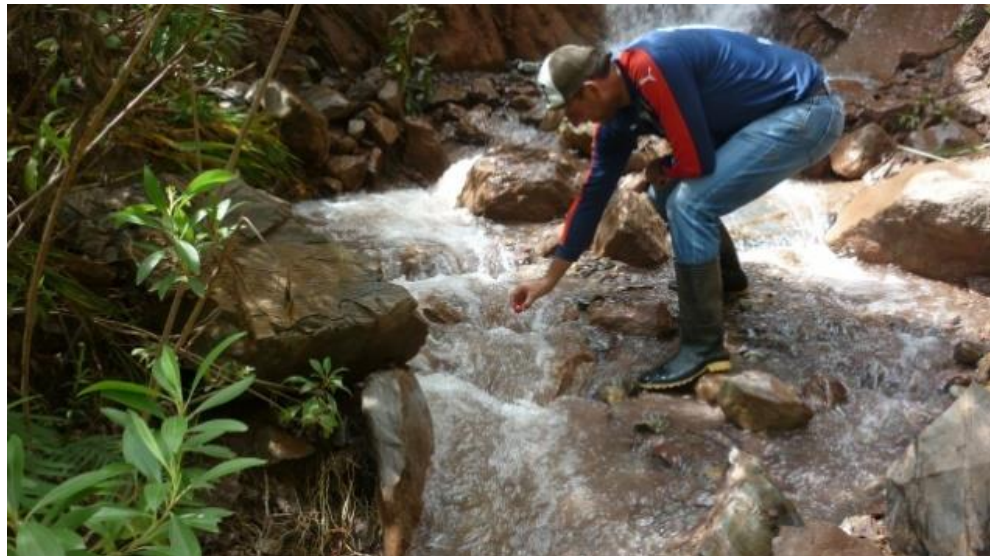
Imagen 37. Método del Flotador

Para el recorrido del flotador (Imagen 38) en la Parte Media de la quebrada Tabarlaque se registraron los siguientes datos (Tabla 30):

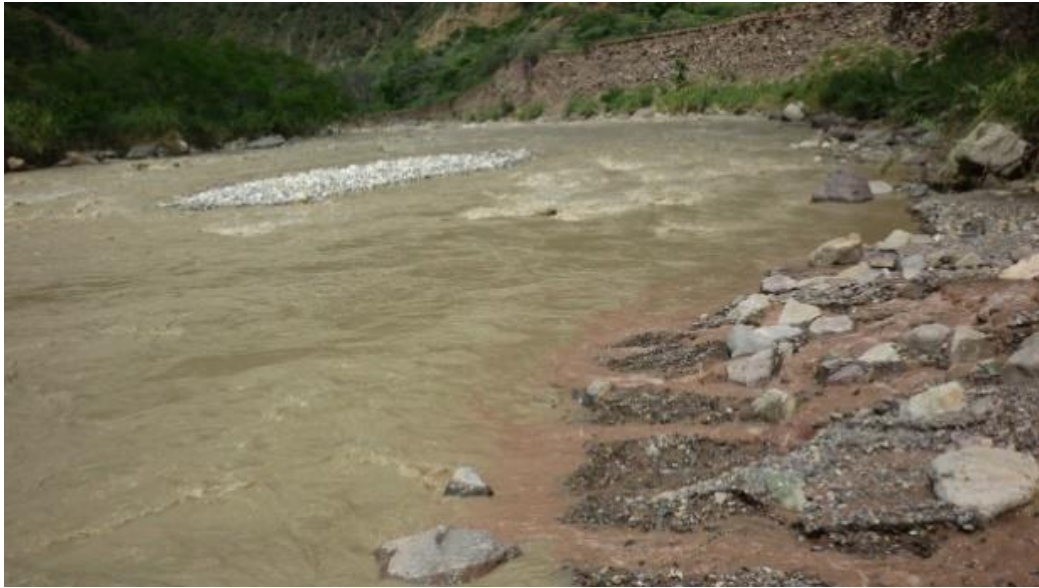
Imagen 38. Desembocadura al río Chicamocha

En la imagen anterior (Imagen 38) se aprecia la llegada de la quebrada al río Chicamocha, además se puede notar el color rojizo que trae por el transporte de sedimento y arcillas.

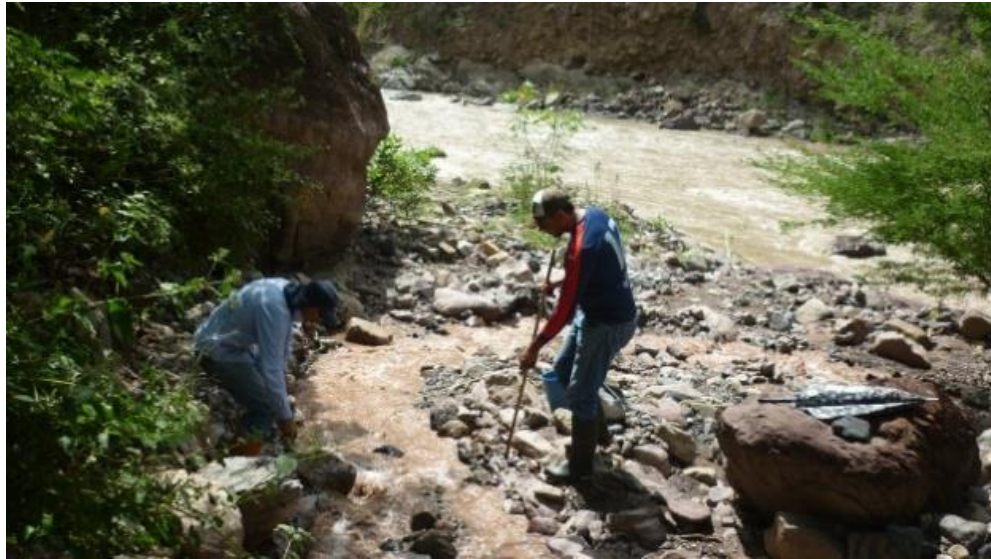
Imagen 39. Método del Flotador

Metros más arriba de la desembocadura de la quebrada Tabarlaque al río Chicamocha en una sección semi recta y regular se tomaron las medidas (Imagen 40) de las secciones, obteniendo los datos registrados en la tabla 31.

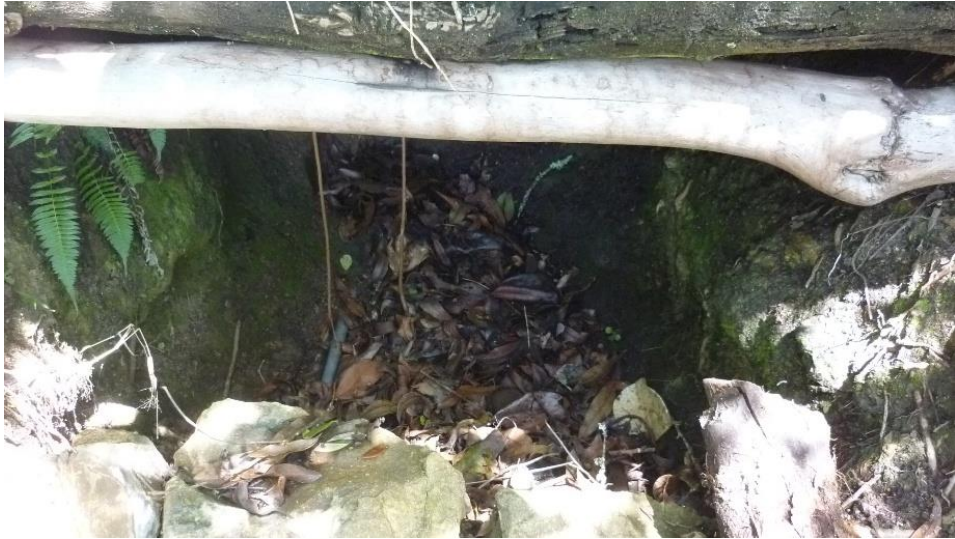
Imagen 40. Afloramiento quebrada Las Balsas

En la imagen anterior (Imagen 40) se observa la ausencia de flujo en el afloramiento de la quebrada Las Balsas, a pesar de la época de invierno.

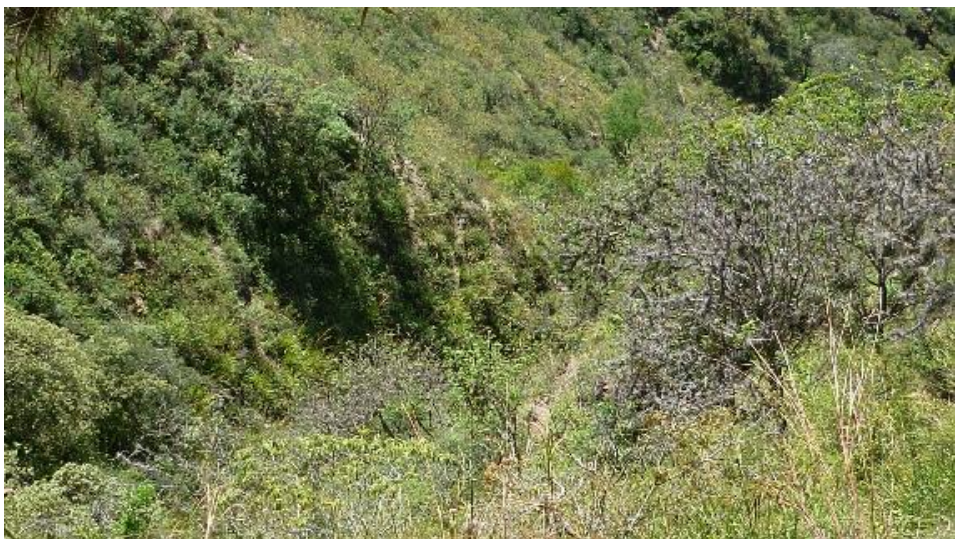
Imagen 41. Parte media Microcuenca Las Balsas

Para la Parte Media (imagen 42) también se evidencia ausencia de caudal tan sólo se observa cantidad de plantas de porte bajo a lo largo del cauce.

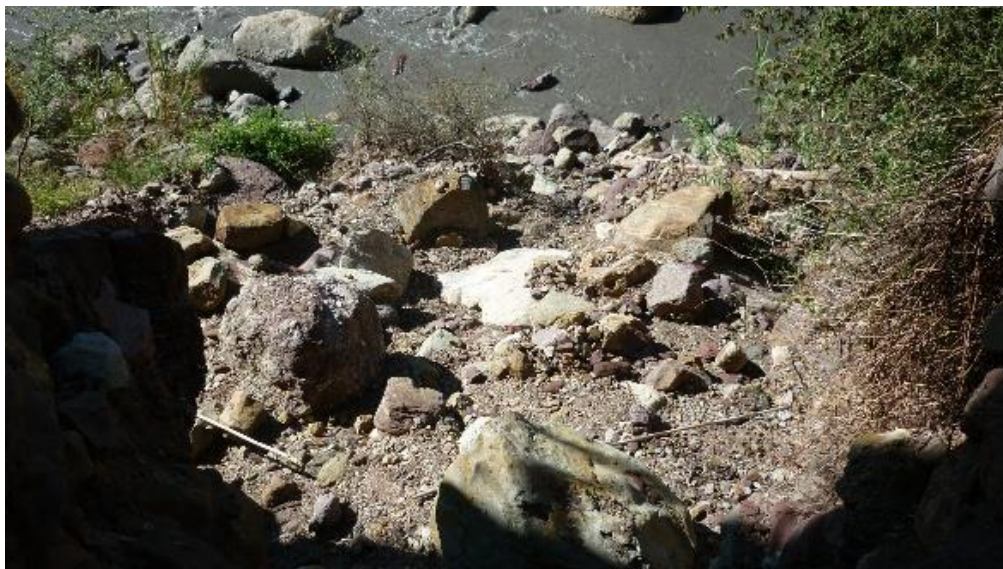
Imagen 42. Desembocadura quebrada Las Balsas-Río Chicamocha

En la imagen anterior (Imagen 42) se aprecia la falta de flujo al llegar al río Chicamocha, como se evidenció en la Parte Alta y la Parte Media de esta quebrada conocida como Las Balsas.

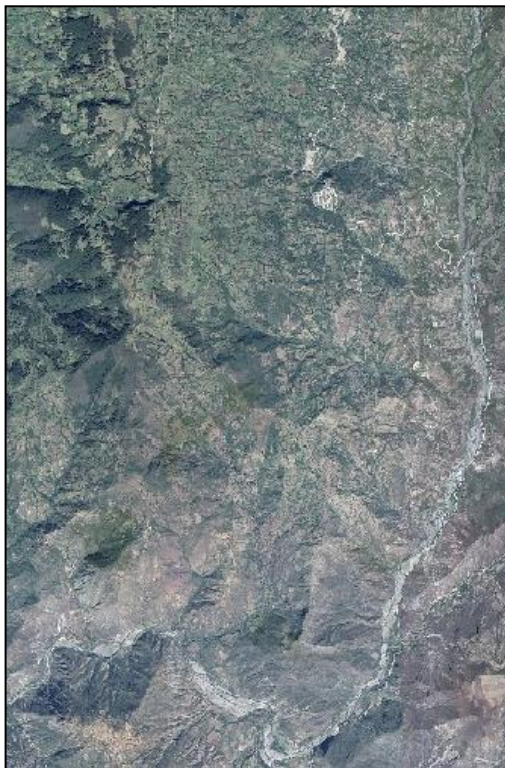
Imagen 45. Recorte de imagen Sentinel-2A para el área de estudio

El recorte de la imagen (Imagen 45) Sentinel se realizó con el fin de obtener una mejor manipulación para área de estudio, esto con el fin cargar únicamente las bandas de información pertenecientes al municipio para el mes de Septiembre del año 2016.

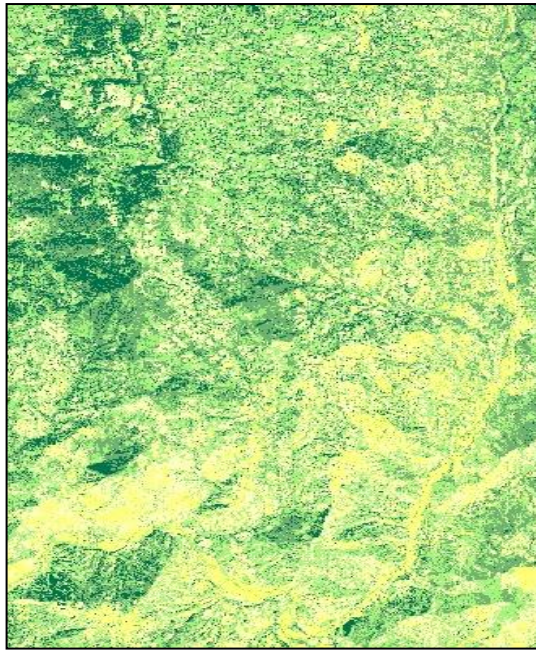
Este criterio, es el más empleado por ajustarse con más rigor a la disposición original de los datos. La determinación de las coberturas por medio de este método se realizó para los patrones de Arbolados, Praderas y Suelo Desnudo, para las demás unidades se llevó a cabo un proceso de digitalización manual identificando así aspectos de Cultivos, Caminos, Carreteras, Vías, Viviendas y Tejidos Urbanos.

Figura 40. Clasificación Supervisada para la determinación de Coberturas Arbóreas, Praderas y Suelo Desnudo.
