**ESTUDIOS PARA ESTABLECER PRACTICAS DE MANTENIMIENTO Y
PROTECCIÓN FORESTAL, EN AREAS SUSCEPTIBLES A LA EROSIÓN
DENTRO DE LAS OCHO PRINCIPALES MICROCUENCAS DEL MUNICIPIO DE
SAN JOSE DE MIRANDA, SANTANDER, COLOMBIA**

**UNIVERSIDAD INDUSTRIAL DE SANTANDER
INSTITUTO DE PROYECCIÓN REGIONAL Y EDUCACIÓN A DISTANCIA
IPRED
PROGRAMA DE INGENIERÍA FORESTAL
MÁLAGA
2017**

**Trabajo de Grado para optar al título de
Ingeniero Forestal**

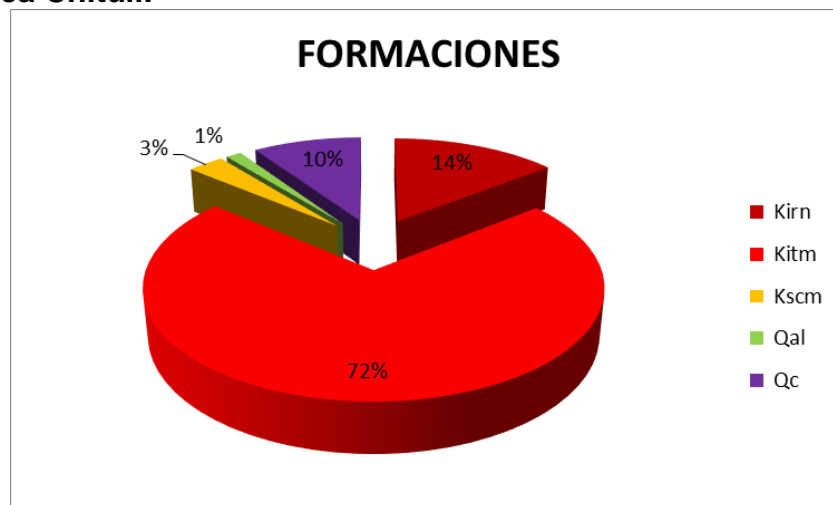
Grafica 21. Porcentaje de las Formaciones Geológicas presentes. Microcuenca Chituli.

Las Formaciones geológicas presentes en la Microcuenca Chituli están distribuidas como lo muestra el gráfico circular anterior (Grafica 21) con el color

rojo correspondiente a la formación Kitm ocupando la mayoría de área con un 72%.

En la tabla anterior (Tabla 63) se aprecia el área en porcentaje con sus respectivas Formaciones y clases texturales presentes en la Microcuenca Chituli; y se evidencia que la formación Kitm es la que sobresale con una ocupación de área del 71.698 % correspondiente a textura caliza, seguida de Lutitas y Areniscas correspondiente a la Formación Kirn, siendo estas dos las que predominan en esta Microcuenca con algo más de un 85 % con respecto al área total.

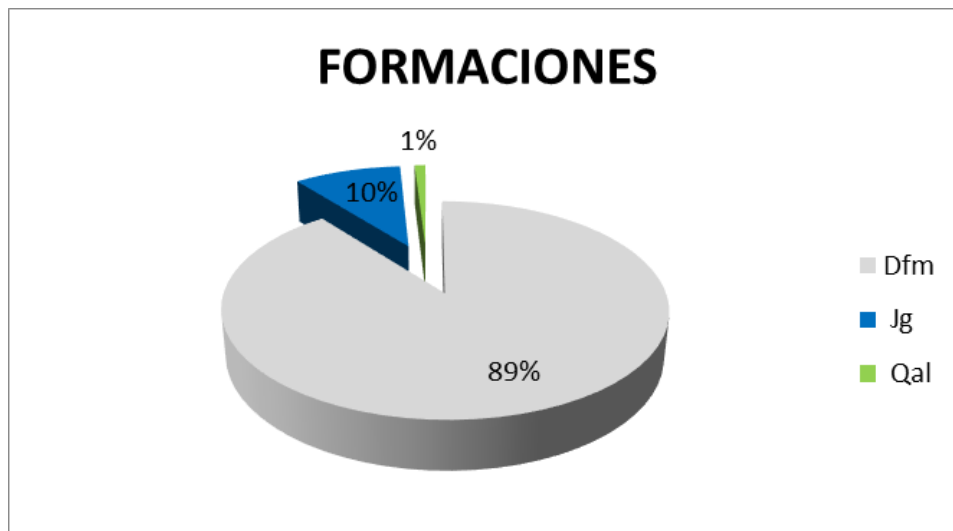
Grafica 27. Porcentaje de las Formaciones Geológicas presentes. Microcuenca Las Balsas.

Como se observa en el gráfico circular (Grafica 27), la Formación Dfm de color gris está abarcando la mayoría del área en porcentaje para la Microcuenca Las Balsas con 89 % y la de menor presencia es Qal con un poco menos del 1 %. Teniendo en cuenta las clases texturales que conforman cada Microcuenca y los respectivos valores de “K” para cada una de ellas, se desarrolló el mapa de Factor K tal y como lo muestra la siguiente figura (figura 61).

A diferencia de las otras Microcuencas que cuentan con seis o más Formaciones Geológicas Las Balsas tan sólo presenta tres que son: Dfm con 89.46 %, Jg con 9.575 % y Qal con 0.965 %.

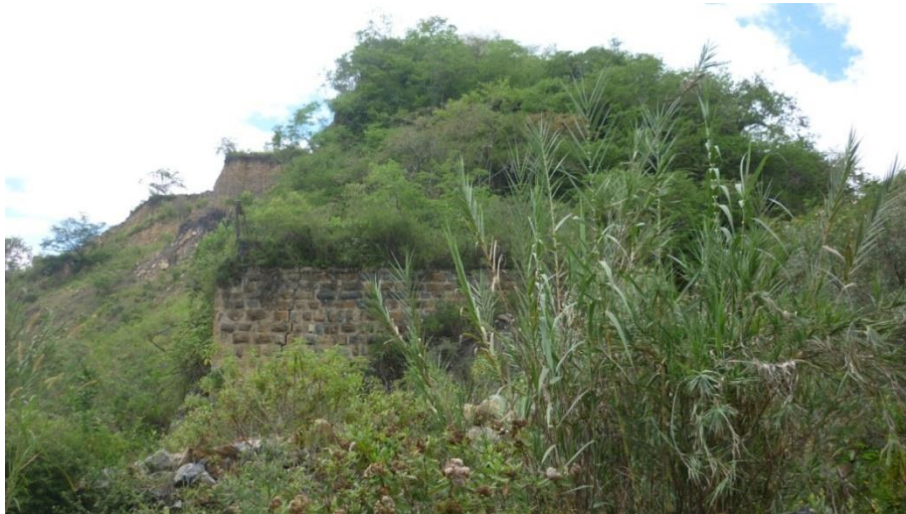
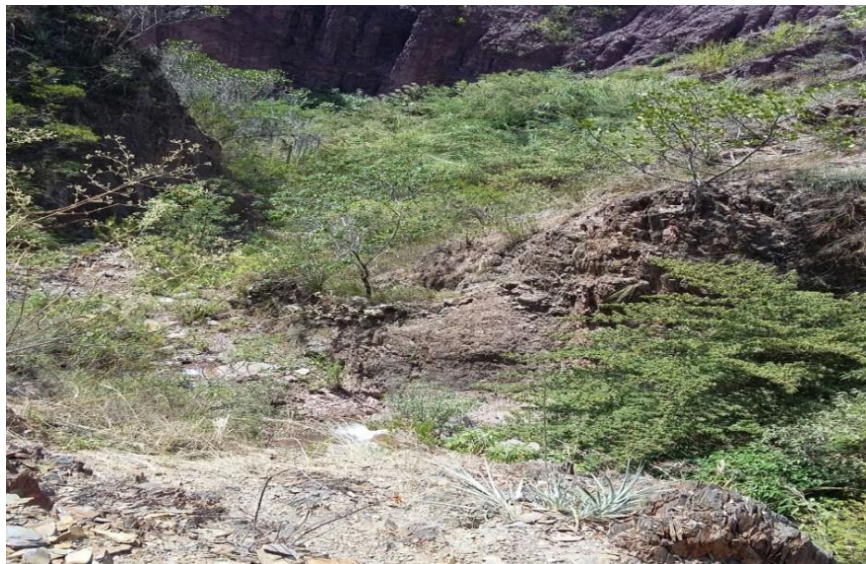
Se visitaron en total 23 áreas categorizadas como de erosión extrema (con base los análisis de erosión obtenidos en el presente estudio) y que afectan de forma directa la red hídrica principal de cada una de las Microcuencas, así mismo se realizó un registro fotográfico (intervalo de imágenes 96 a 118) para cada una de las áreas visitadas. Para la Microcuenca La Malagueña se identificaron dos áreas características de erosión extrema y evidente a simple vista, con pérdidas suelo superior a los 2.5 cm/año

Imagen 46. Área con erosión extrema ubicada en la Parte Baja, Microcuenca La Malagueña. Coordenadas 1150295.81 Este 1230855.60 Norte.

Imagen 47. Área con erosión extrema ubicada en la Parte Baja, Microcuenca La Malagueña. Coordenadas 1149971.96 Este 1230792.10 Norte

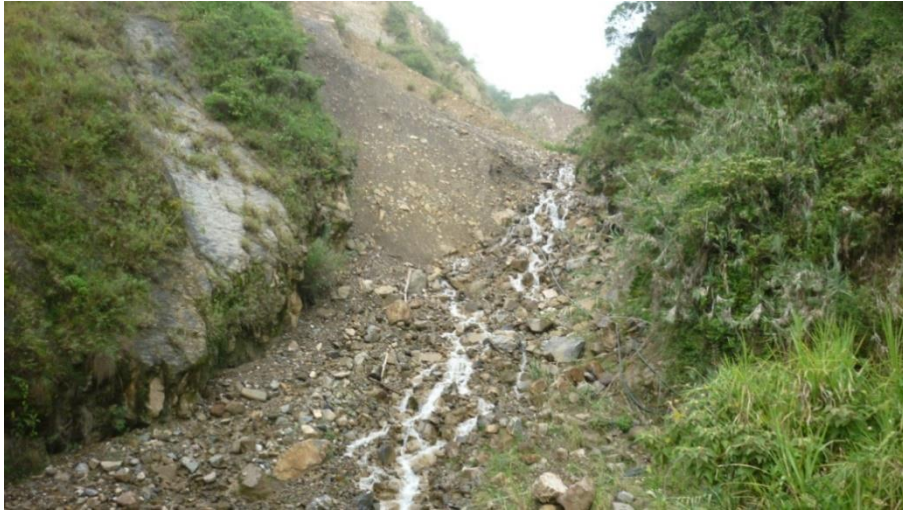
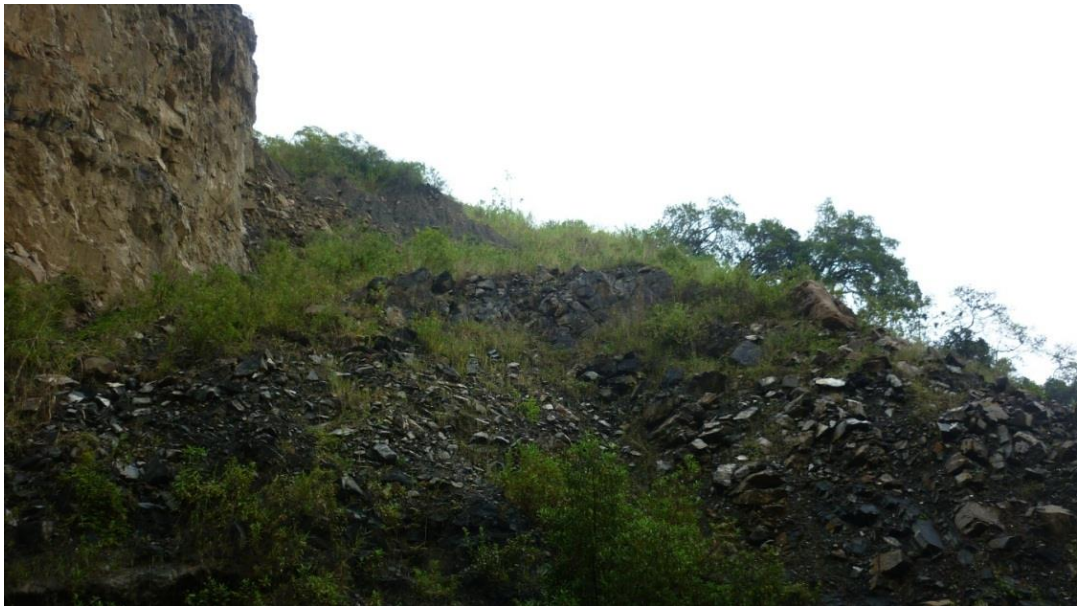
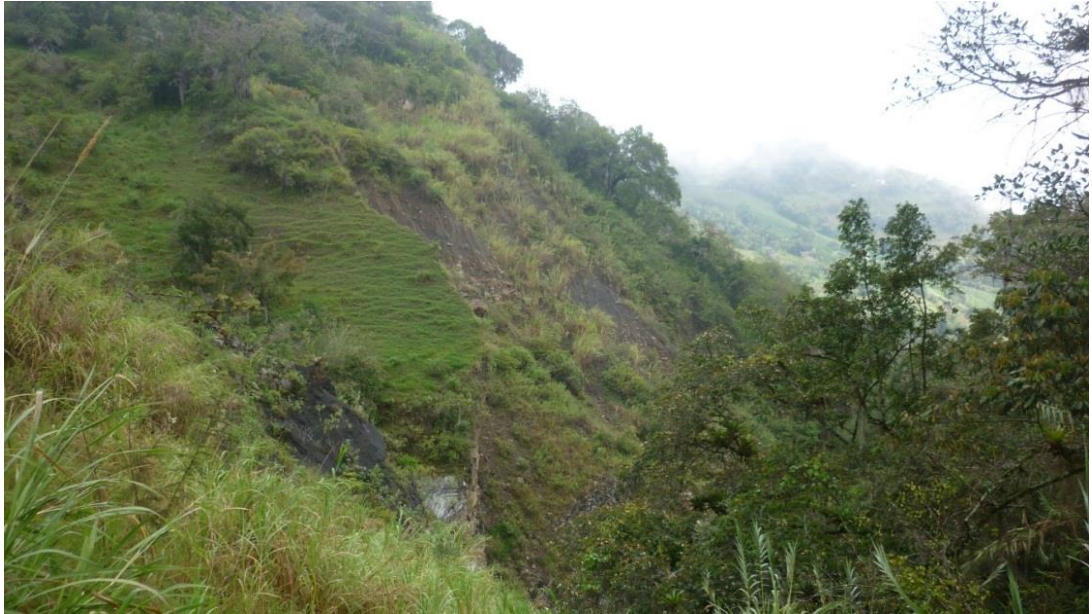
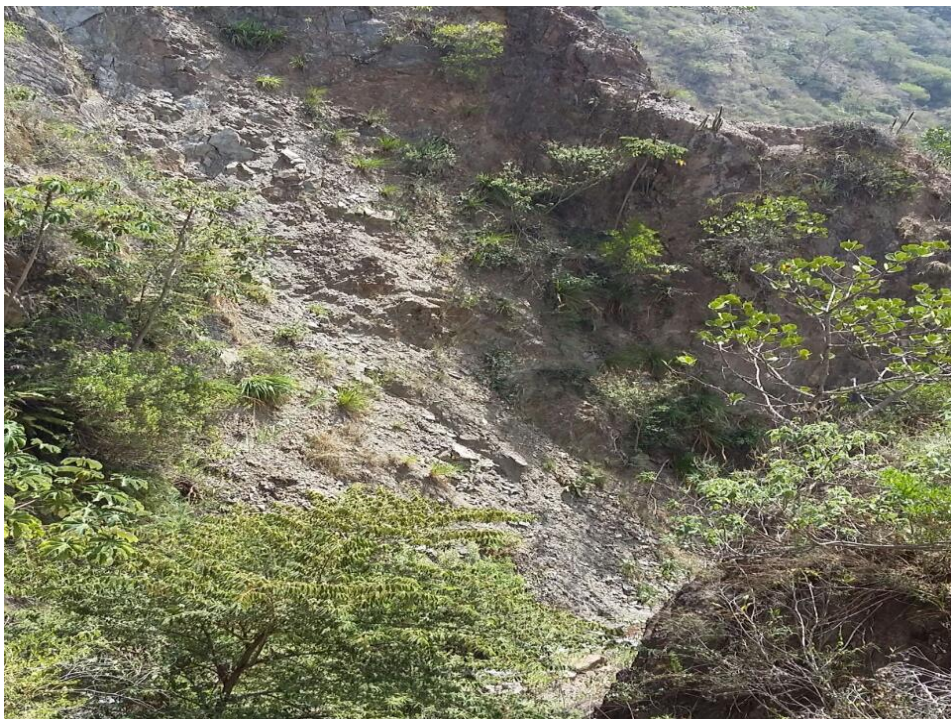
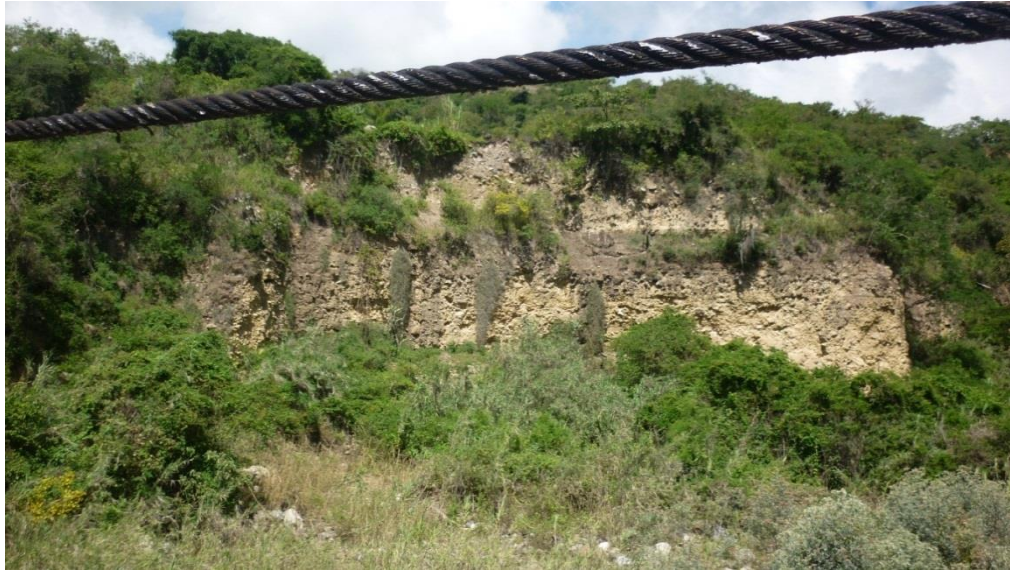
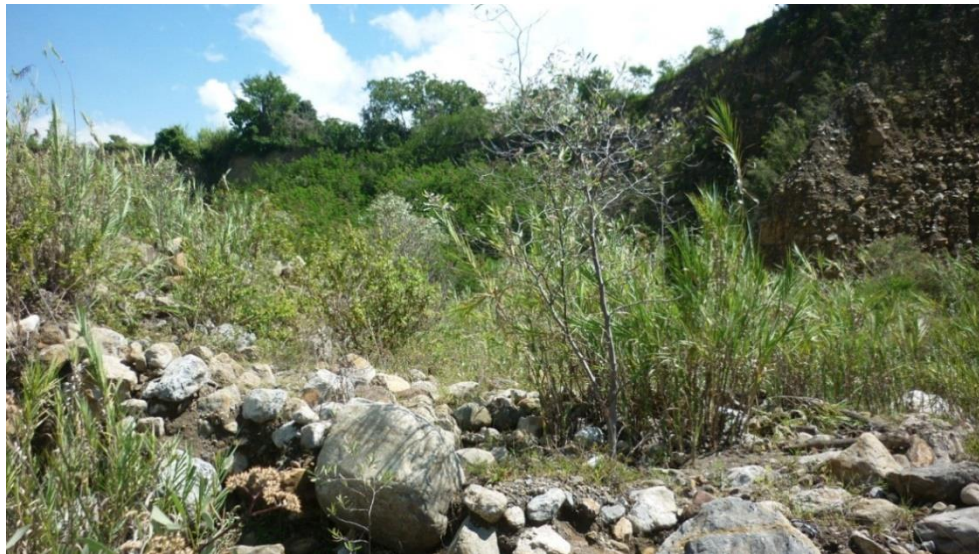
Para la Microcuenca Los Cojos se identificaron seis áreas con características de erosión extrema apreciables a simple vista y con pérdidas de suelo superiores a los 2.5 cm/año

Imagen 48. Área con erosión extrema ubicada en la Parte Media, Microcuenca Los Cojos. Coordenadas 1148037.06 Este y 1228799.12 Norte

Imagen 49. Área con erosión extrema ubicada en la Parte Media, Microcuenca Los Cojos. Coordenadas 1148313.02 Este y 1228941.20 Norte

Imagen 50. Área con erosión extrema ubicada en la Parte Media, Microcuenca Los Cojos. Coordenadas 1148589.24 Este y 1229171.71 Norte

Imagen 51. Área con erosión extrema ubicada en la Parte Media, Microcuenca Los Cojos. Coordenadas 1149274.66 Este y 1229205.49 Norte

Imagen 52. Área con erosión extrema ubicada en la Parte Baja, Microcuenca Los Cojos. Coordenadas 1149154.01 Este y 1229093.31 Norte

Imagen 53. Área con erosión extrema ubicada en la Parte Baja, Microcuenca Los Cojos. Coordenadas 1149154.01 Este y 1229093.31 Norte

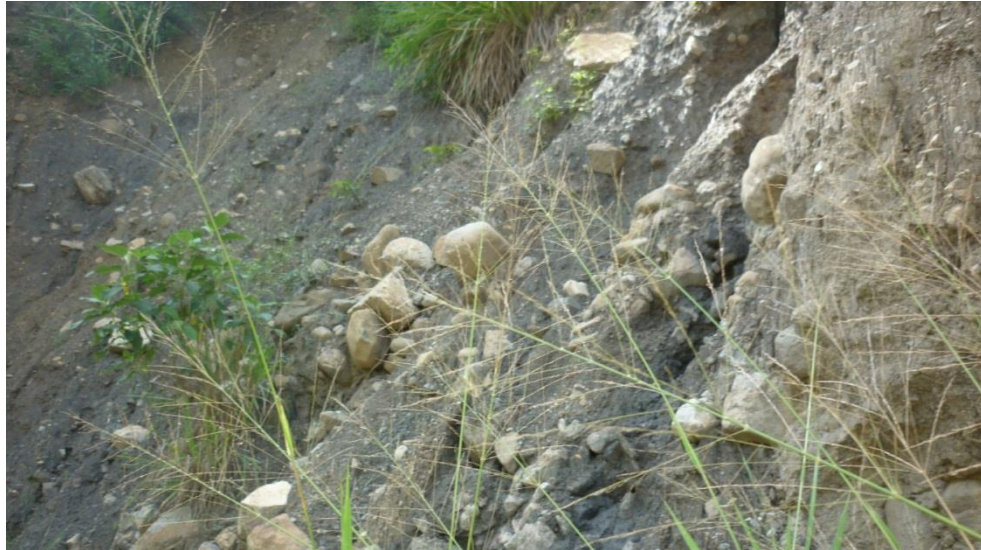
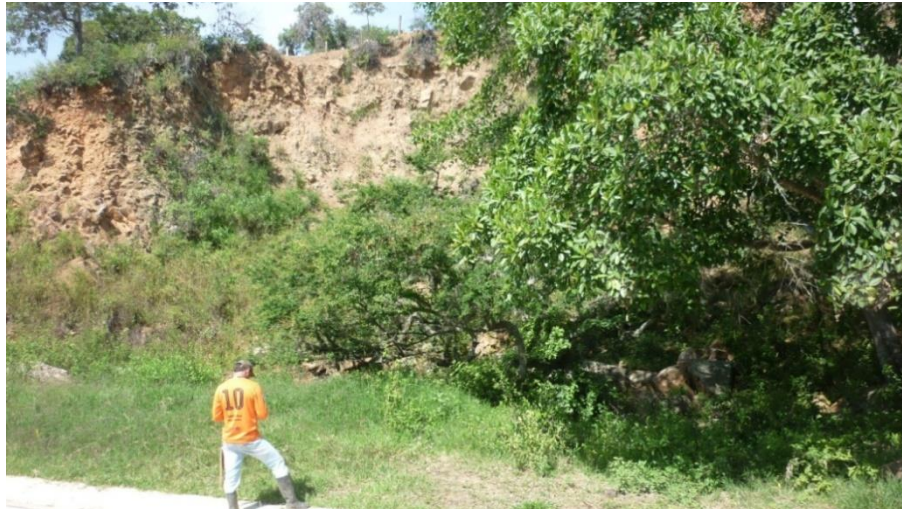
Para la Microcuenca Popagá se identificaron dos áreas con características de erosión extrema apreciables a simple vista y con pérdidas de suelo superiores a los 2.5 cm/año

Imagen 54. Área con erosión extrema ubicada en la Parte Media, Microcuenca Popagá. Coordenadas 1149636.94 Este y 1227792.65 Norte

Imagen 55. Área con erosión extrema ubicada en la Parte Media, Microcuenca Popagá. Coordenadas 1150125.76 Este y 1227563.79 Norte

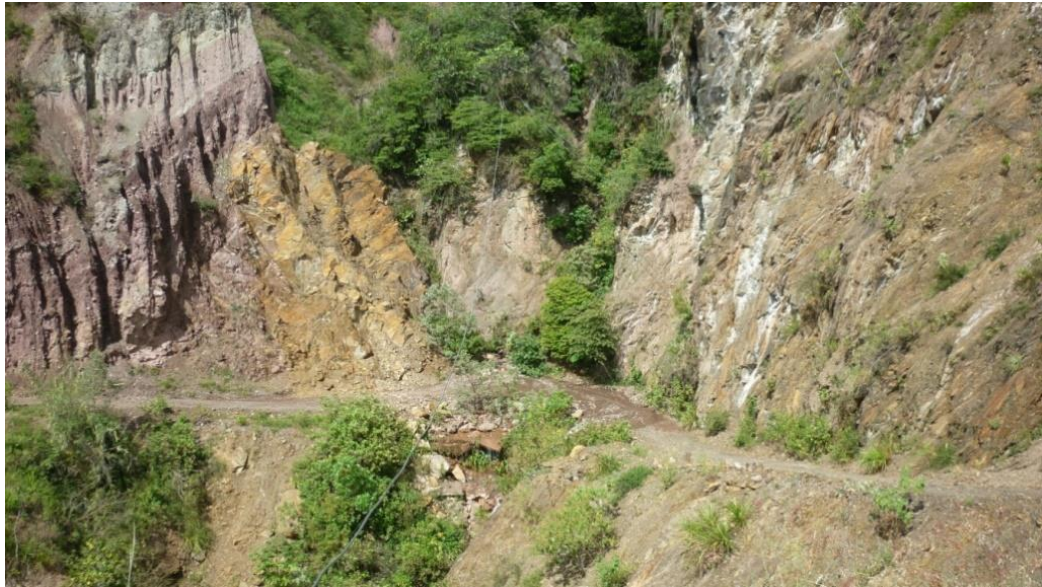
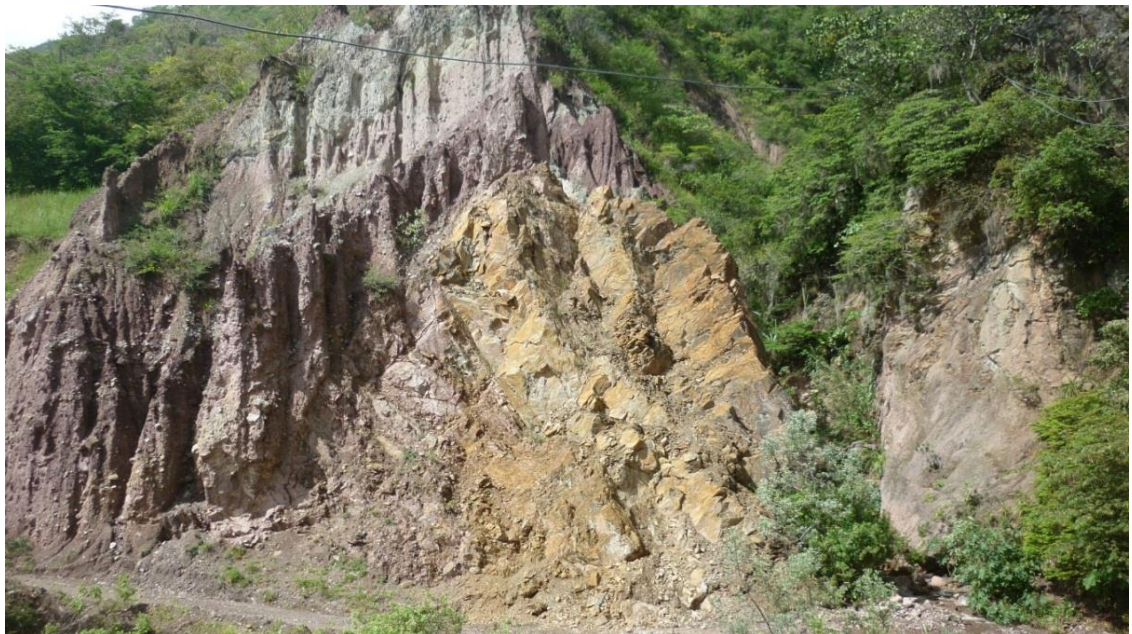
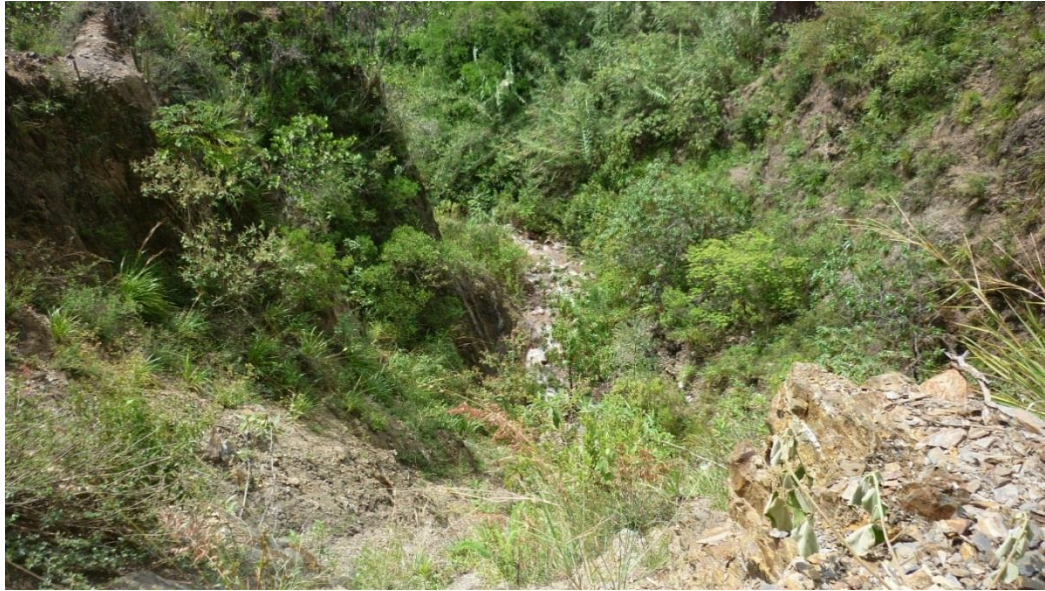
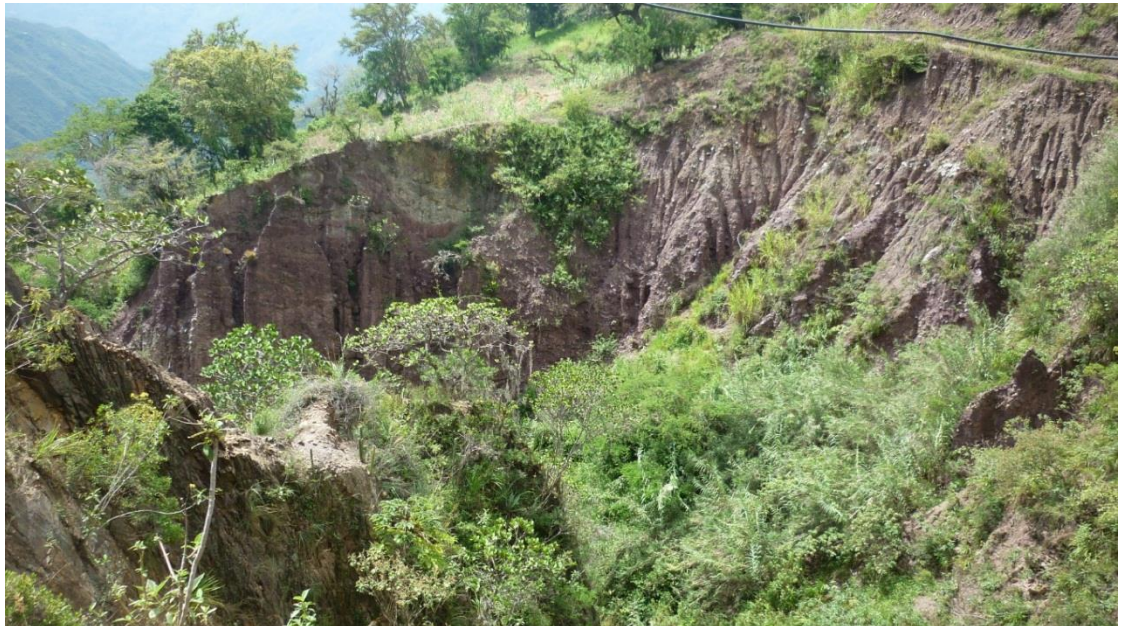
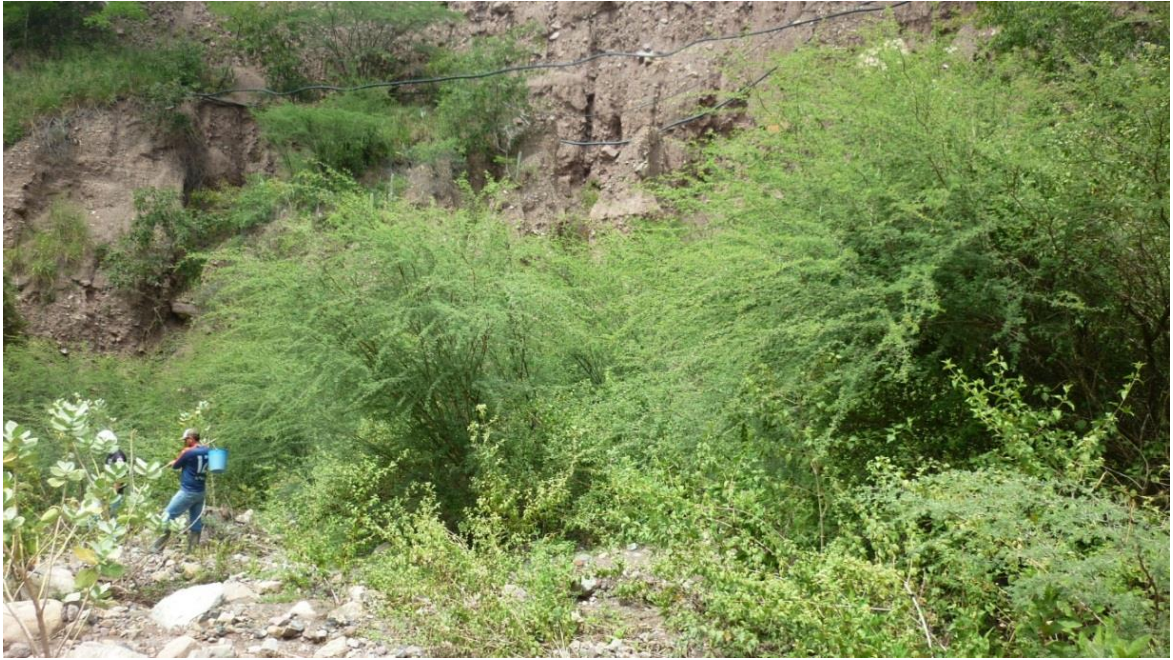
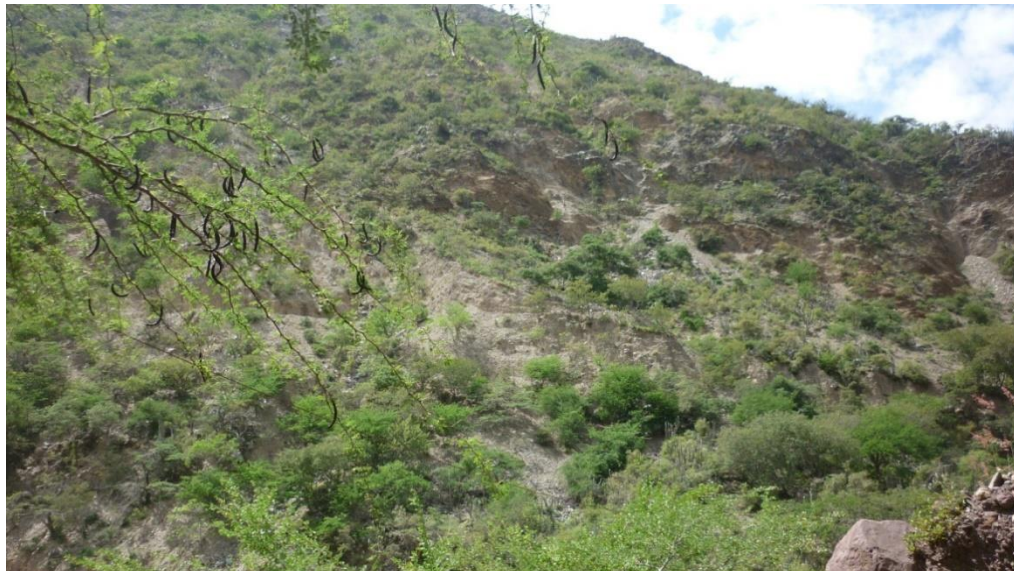
Para la Microcuenca Tabarlaque se identificaron seis áreas con características de erosión extrema apreciables a simple vista y con pérdidas de suelo superiores a los 2.5 cm/año

Imagen 56. Área con erosión extrema ubicada en la Parte Media, Microcuenca Tabarlaque. Coordenadas 1146956.84 Este y 1223332.64 Norte

Imagen 57. Área con erosión extrema ubicada en la Parte Media, Microcuenca Tabarlaque. Coordenadas 1147174.86 Este y 1223209.88 Norte

Imagen 58. Área con erosión extrema ubicada en la Parte Media, Microcuenca Tabarlaque. Coordenadas 1147854.31 Este y 1223156.96 Norte

Imagen 59. Área con erosión extrema ubicada en la Parte Baja, Microcuenca Tabarlaque. Coordenadas 1146511.08 Este y 1220181.40 Norte

Imagen 60. Área con erosión extrema ubicada en la Parte Baja, Microcuenca Tabarlaque. Coordenadas 1146511.08 Este y 1220181.40 Norte

Imagen 61. Área con erosión extrema ubicada en la Parte Baja, Microcuenca Tabarlaque. Coordenadas 1146274.64 Este y 1220000.06 Norte

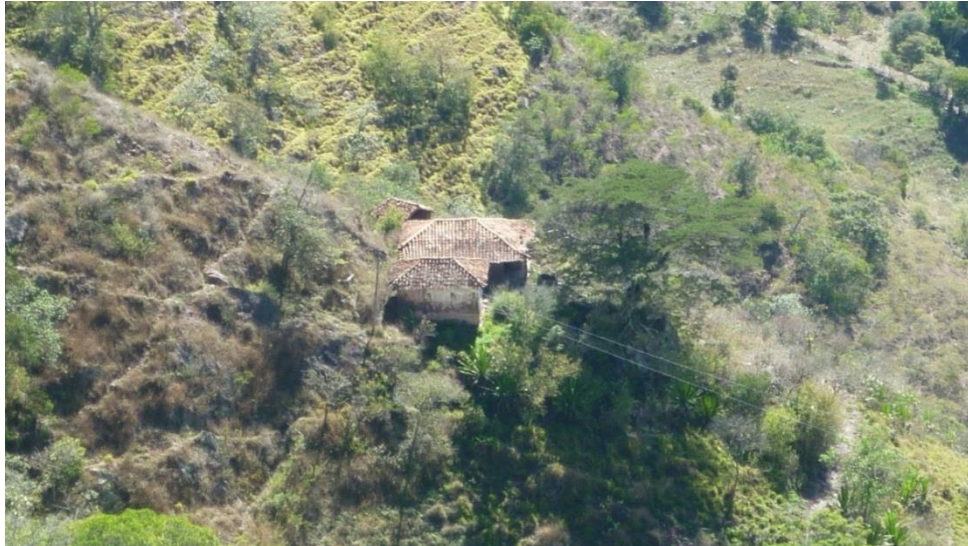
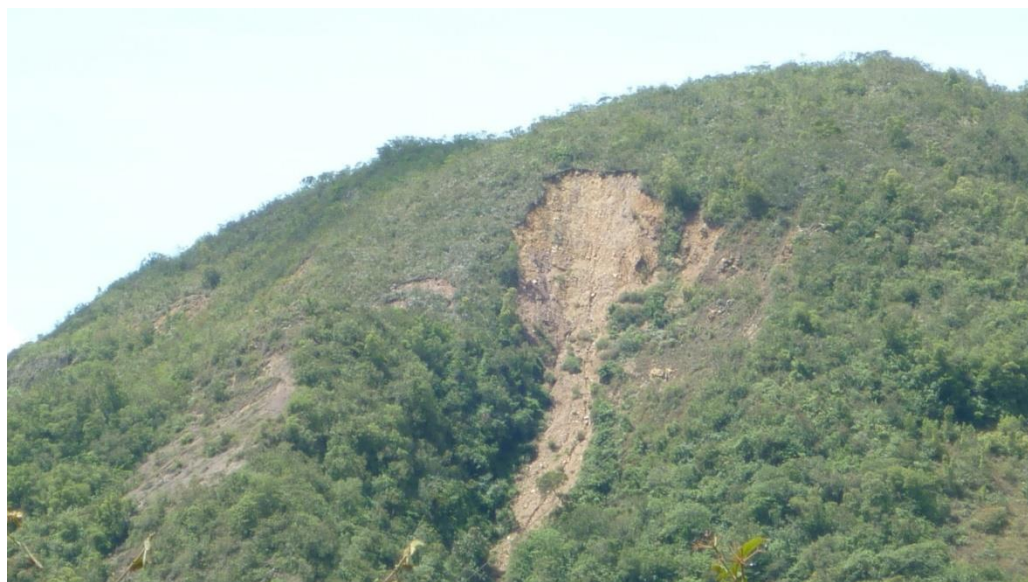
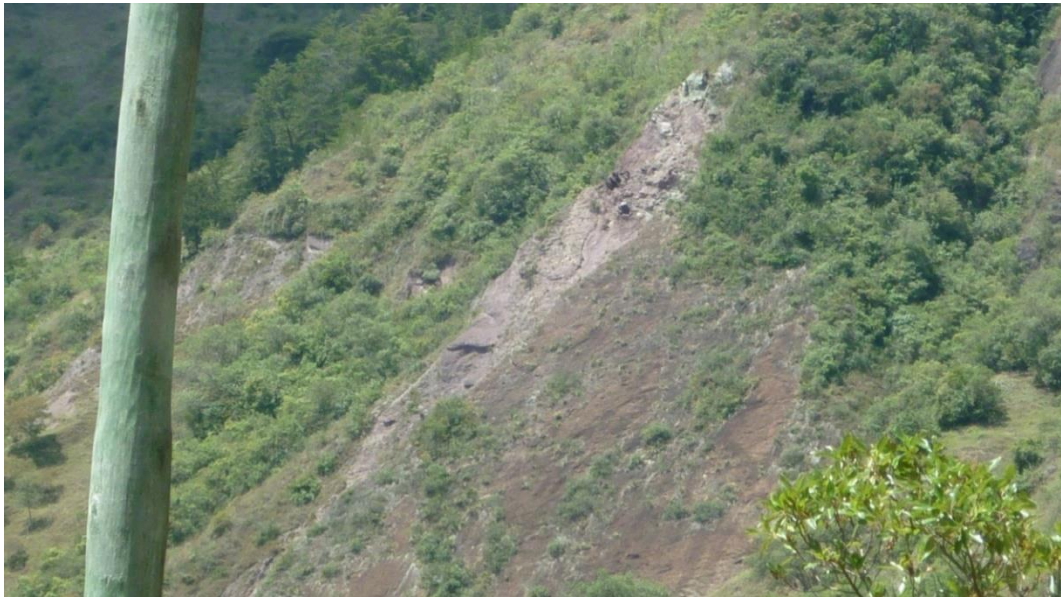
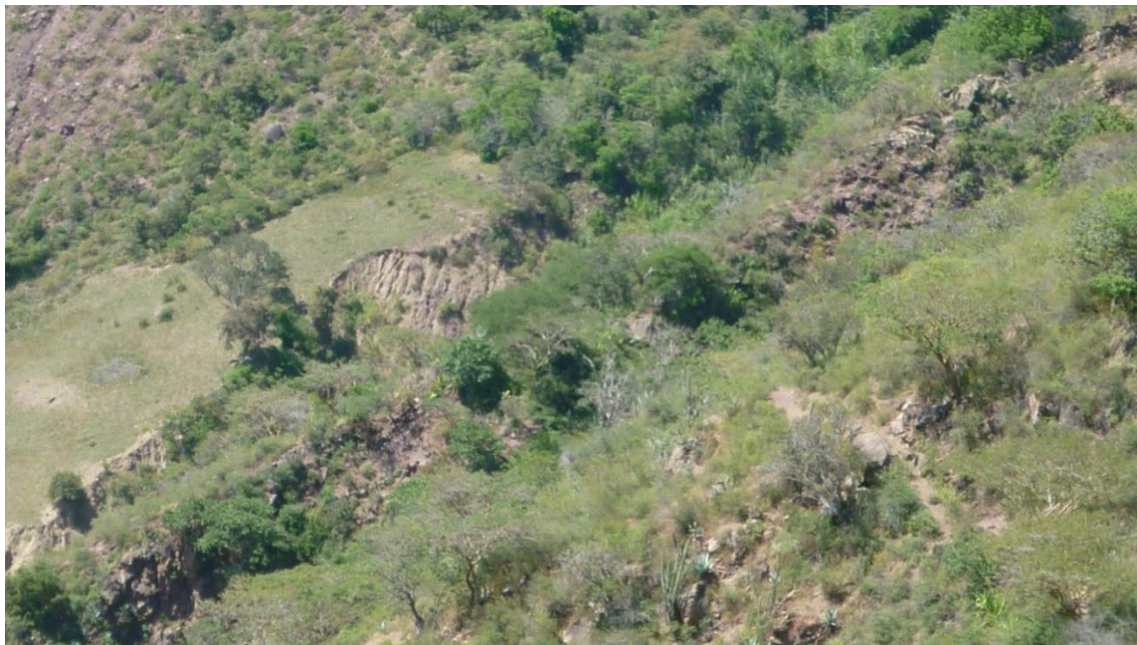
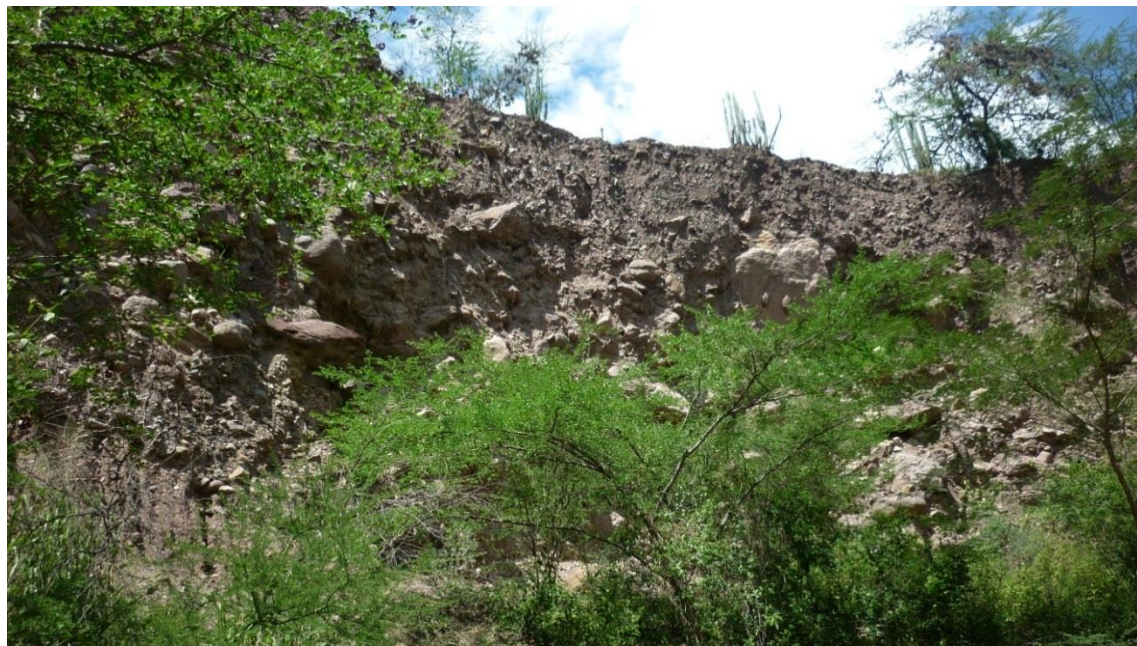
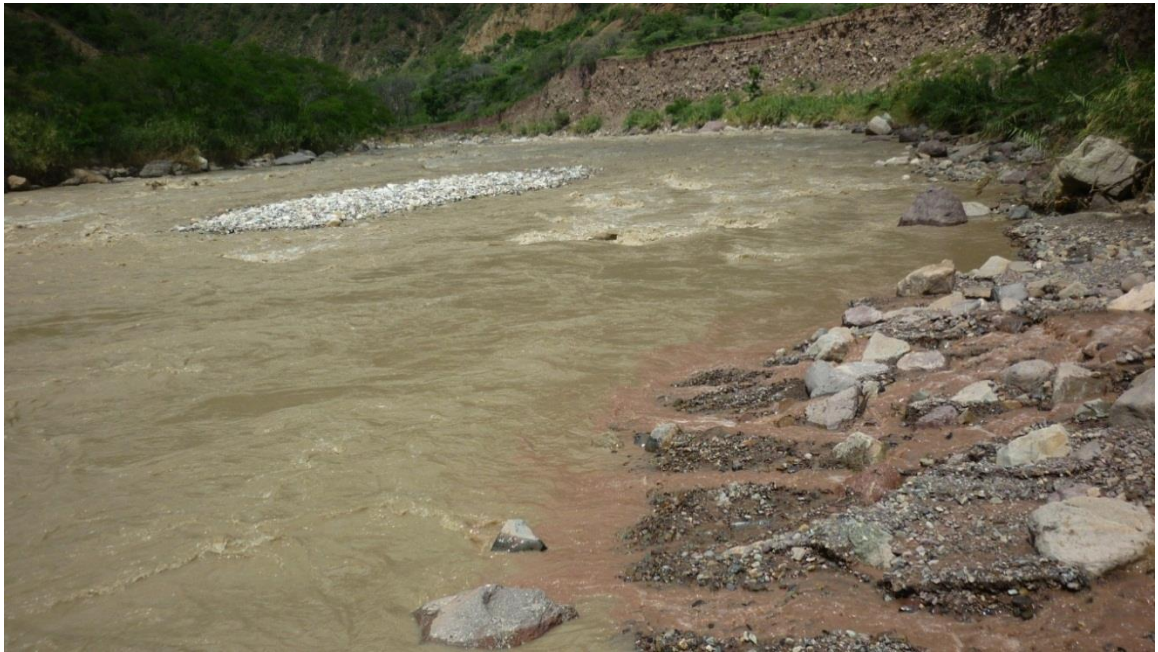
Para la Microcuenca Las Balsas se identificaron siete áreas con características de erosión extrema apreciables a simple vista y con pérdidas de suelo superiores a los 2.5 cm/año

Imagen 62. Área con erosión extrema ubicada en la Parte Alta, Microcuenca Las Balsas. Coordenadas 1145839.13 Este y 1222040.90 Norte

Imagen 63. Área con erosión extrema ubicada en la Parte Alta, Microcuenca Las Balsas. Coordenadas 1145515.28 Este y 1221634.50 Norte

Imagen 64. Área con erosión extrema ubicada en la Parte Alta, Microcuenca Las Balsas. Coordenadas 1146404.28 Este y 1221549.83 Norte

Imagen 66. Área con erosión extrema ubicada en la Parte Media, Microcuenca Las Balsas. Coordenadas 1146084.77 Este y 1221113.00 Norte

Imagen 67. Área con erosión extrema ubicada en la Parte Baja, Microcuenca Las Balsas. Coordenadas 1145603.61 Este y 1220428.63 Norte

Imagen 68. Área con erosión extrema ubicada en la Parte Baja, Microcuenca Las Balsas. Coordenadas 1145670.02 Este y 1220174.10 Norte

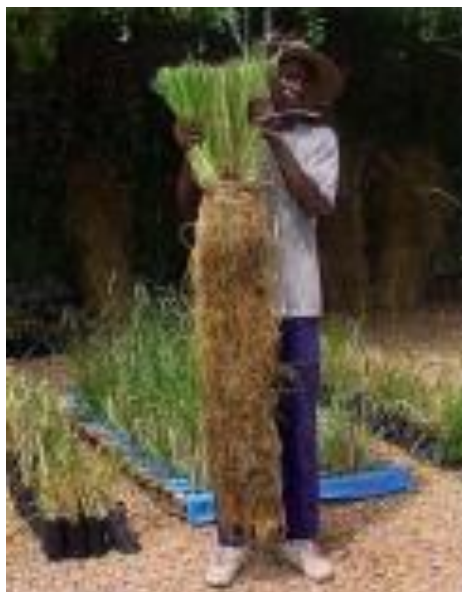
Imagen 69. Especie Gramínea para implementar en todas las Microcuencas

Nombre Común: Pasto Vetiver

-Tiene un sistema radicular fuerte y fibroso que penetra y fija el suelo hasta una profundidad de tres metros y puede resistir los efectos de la tunelización y el agrietamiento.

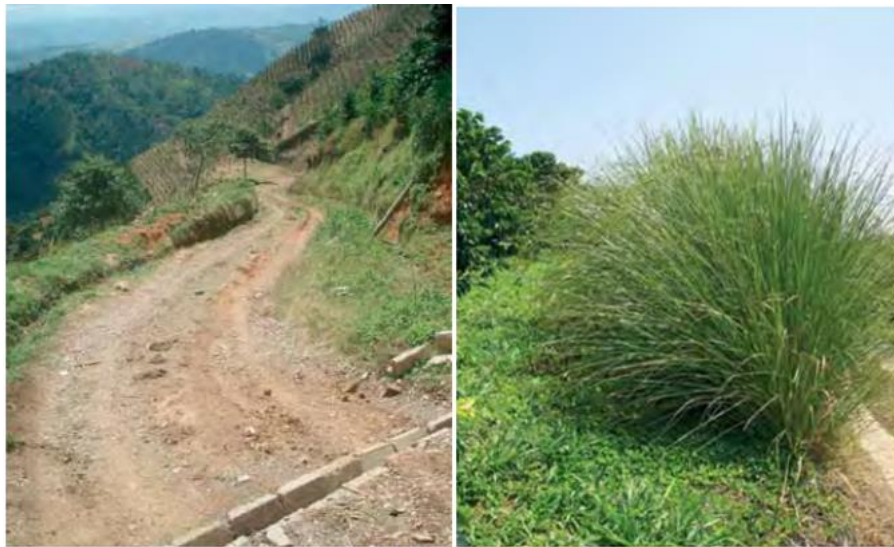
Imagen 70. Vetiver en Colombia

En las zonas cafeteras del departamento de Tolima ya se implementa esta gramínea para la protección de laderas y cultivos de café.
