**ANÁLISIS DE TIPOS DE FALLA Y/O MECANISMOS DE COLAPSO EN
EDIFICACIONES DE MUROS ESBELTOS DE CONCRETO REFORZADO BAJO
ACCIÓN SÍSMICA**

**UNIVERSIDAD INDUSTRIAL DE SANTANDER
FACULTAD DE CIENCIAS FÍSICO-MECÁNICAS
ESCUELA DE INGENIERÍA CIVIL
ESPECIALIZACIÓN EN ESTRUCTURAS
BUCARAMANGA
2016**

**Trabajo de grado presentado como requisito para optar al título de
ESPECIALISTA EN ESTRUCTURAS**

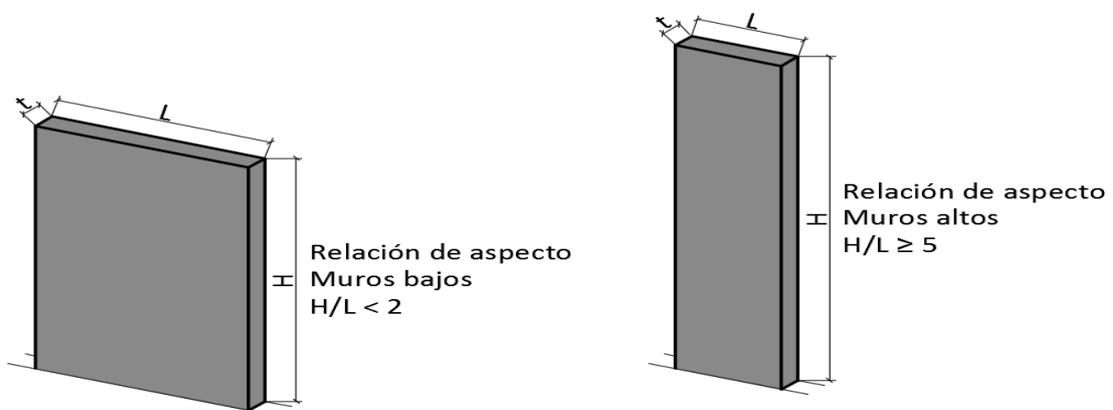
Figura 1. Esquema de muros

En general, esta relación no cambia en la elevación de la edificación, sin embargo en algunos casos el espesor puede disminuir considerándose muros esbeltos o robustos. También se consideran según la sección en planta, teniendo así muros planos, con elementos extremos, en T, en C o en L, a los cuales se hace una mención especial en la sección de ensayos de laboratorio.

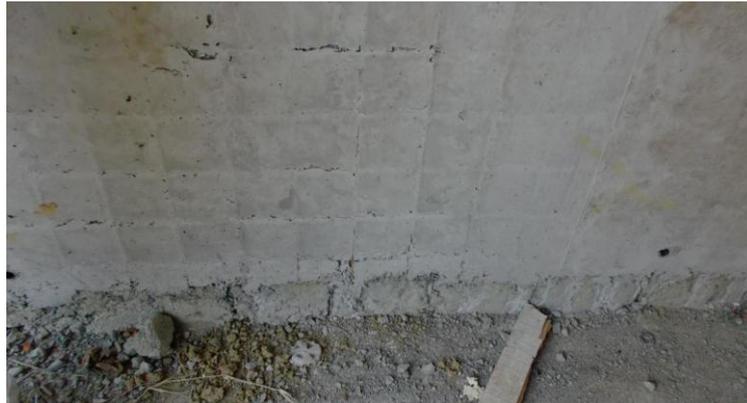
Figura 3. Segregación del concreto en muro estructural

Debido al ataque químico producido por algún componente en los aditivos, en el cemento o por el ambiente al que esté expuesto, el concreto se desmorona lentamente y de manera progresiva, presentando un aspecto poroso con eflorescencias y cambio de color, hasta provocar la corrosión de las armaduras.

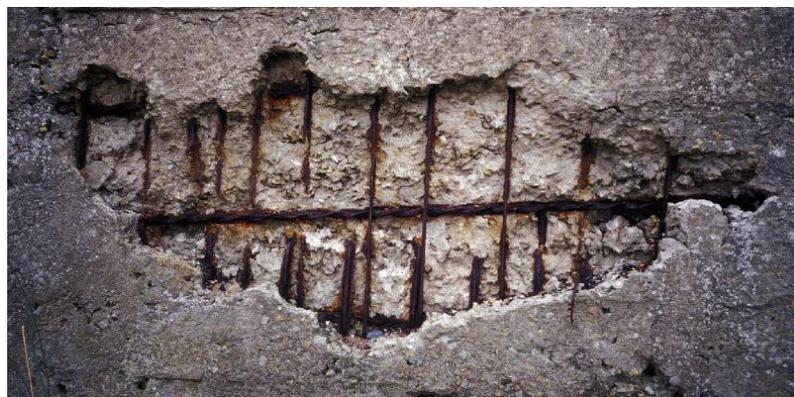
Figura 4. Corrosión del acero de refuerzo en muro estructural

Consiste en la oxidación del acero de refuerzo, debido a un recubrimiento pobre, a un exceso de agua en el concreto, a un mal vibrado del concreto o a la ausencia de protección contra la corrosión en ambientes agresivos. Al corroerse el acero, aumenta de volumen, ejerciendo una presión en el concreto que puede provocar la pérdida del recubrimiento.

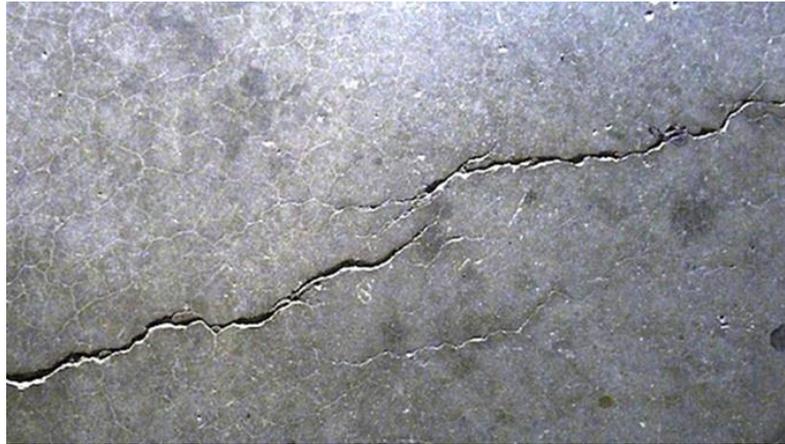
Figura 5. Fisuración debida a la retracción hidráulica

Consiste en la fisuración que aparece en las primeras horas del fraguado, debido a las retracciones que sufre el concreto al estar expuesto al sol sin realizar un correcto curado.

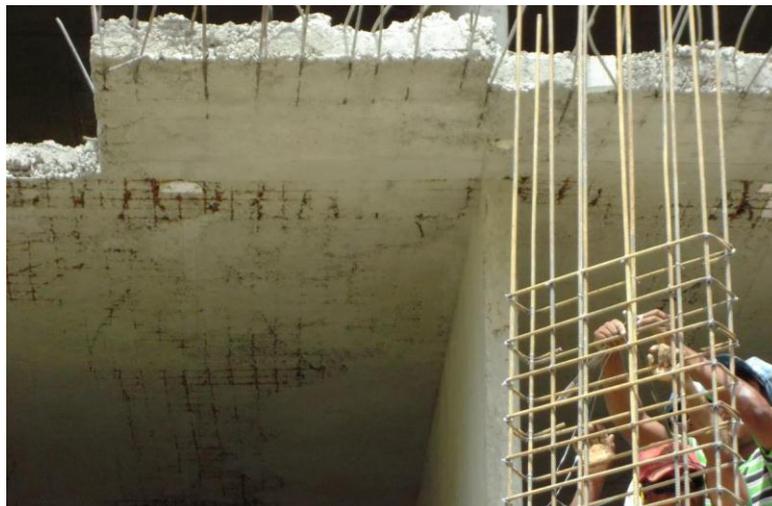
Figura 6. Descuido en el recubrimiento del refuerzo

La falta de distanciadores o el movimiento del refuerzo en el interior del encofrado, puede provocar fisuración por retracción. Por otra parte, el concreto podría fallar antes que el acero empiece a actuar.

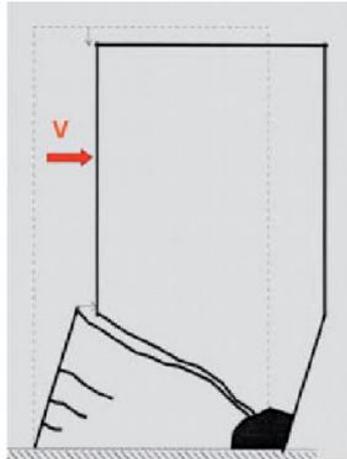
Figura 7 Esquema de fallo a cortante en Muros Estructurales

Las fisuras en este tipo de falla se observan a lo largo de toda la sección, usualmente mostrando un ángulo de 45° en la cara del muro; esto es debido a que la resistencia a cortante es menor, en comparación a la de flexión y axial. Esta resistencia depende de las dimensiones del muro, de su material y del detallado en el acero de refuerzo transversal; pero además, como se menciona por Carlos Alarcón [10], la carga axial a la que esté sometido el muro, puede afectar el patrón de agrietamiento, el modo de falla y la ductilidad del muro.

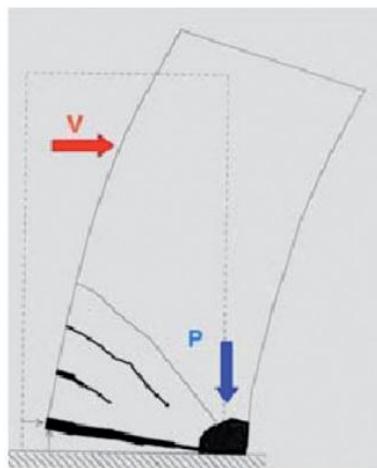
Figura 8 Esquema de fallo a flexión en Muros estructurales

La falla por flexión se genera por la transmisión de la carga vertical hacia los extremos del muro, lo que puede generar que el concreto comprimido se triture por el pandeo del refuerzo vertical, en caso tal que este no esté confinado por refuerzo transversal en sus bordes, lo cual fue imperativo en gran porcentaje de las fallas ocurridas en los edificios de Chile durante el terremoto de 2010. Una vez formada la grieta en el extremo del muro, el refuerzo vertical trata de expandirse expulsando el concreto, ampliándose hacia el extremo opuesto.

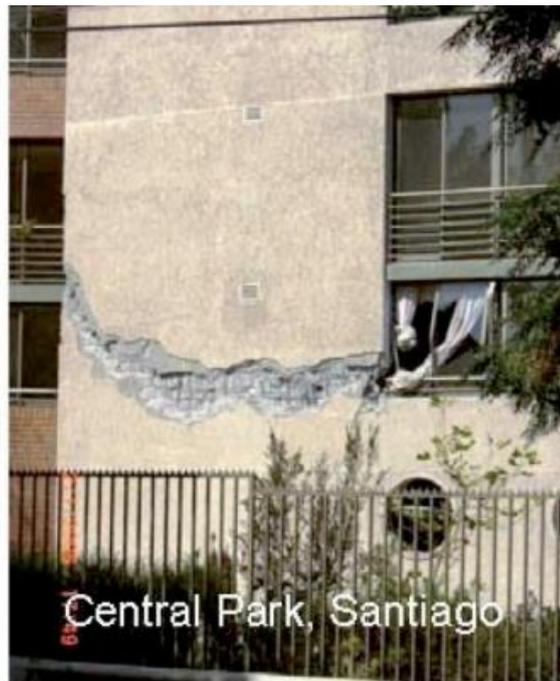
Figura 9 Falla por deslizamiento

Esta falla es una consecuencia de la falla a flexión “*producida al conectarse las dos grietas formadas por flexión en ambos extremos del muro (Fig. 9 Edificio Central Park). Esta falla se produce generalmente en las juntas de construcción del muro; (Ángel San Bartolomé) [6] y se agrava cuando existe segregación del concreto, cuando las juntas son lisas o cuando los traslapos del refuerzo vertical son realizados en la misma sección transversal*”

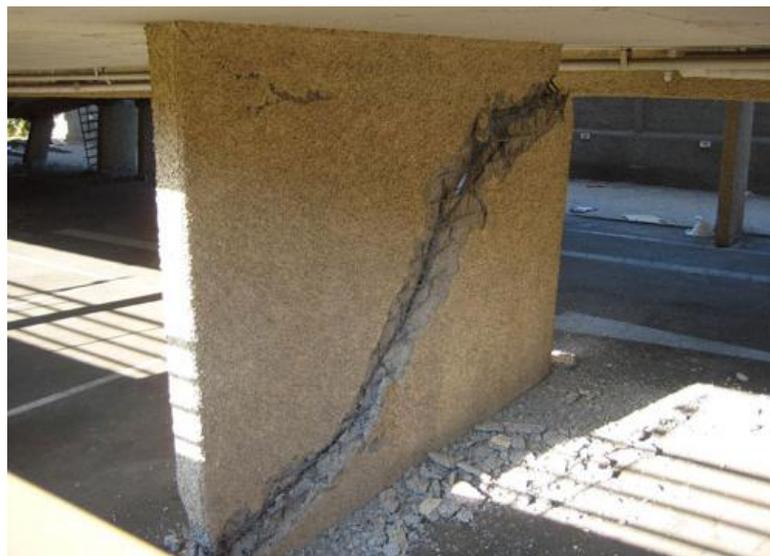
Figura 12 Falla total a cortante en un Muro estructural en Maipú, Santiago de Chile

Muchas edificaciones sufrieron daños considerables ya que no estaban diseñadas para soportar estas fuerzas sísmicas; se realizó una recopilación fotográfica de los fallos más comunes (a cortante, a flexión y por deslizamiento) que desarrollaron en las estructuras construidas utilizando el sistema de muros estructurales.

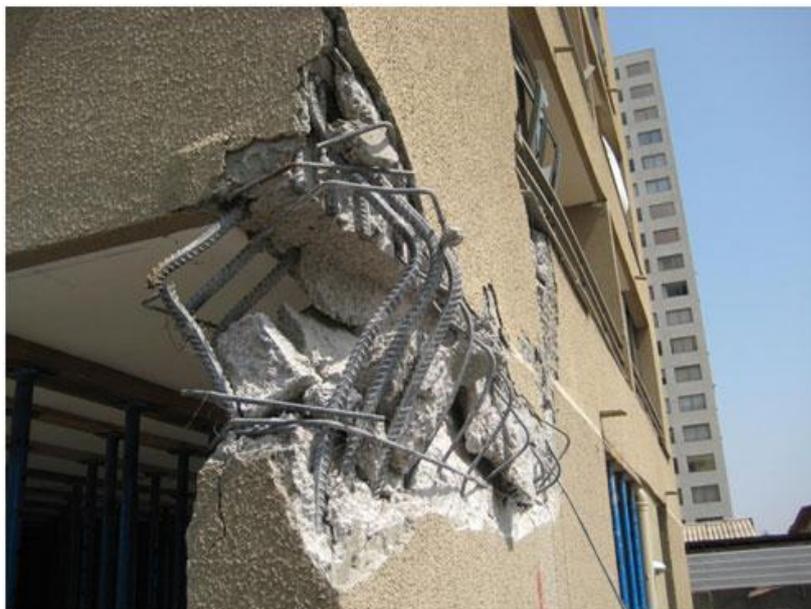
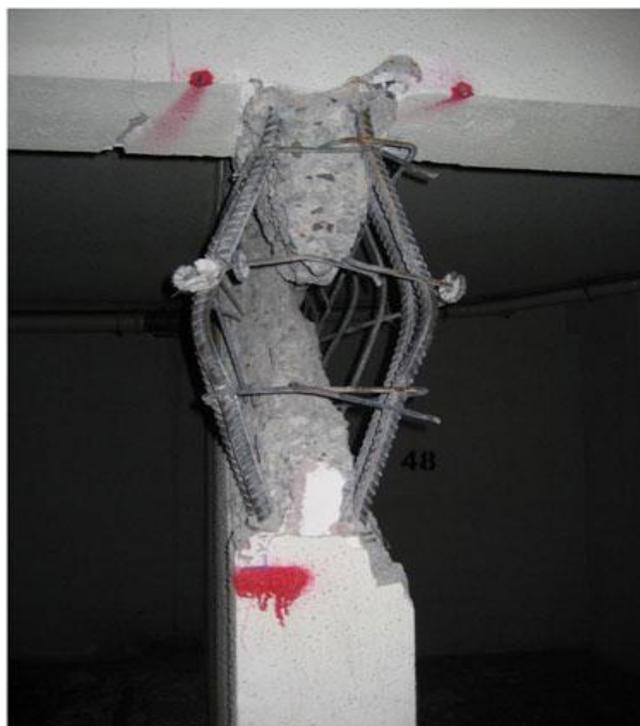
La figura 18 y 19 muestran el pandeo de las barras longitudinales sin estribos de confinamiento debido a grandes esfuerzos de compresión en los bordes.

Figura 18 Pandeo de las barras longitudinales sin estribos de confinamiento

Figura 19 Pandeo de las Barras longitudinales por falta de confinamiento.

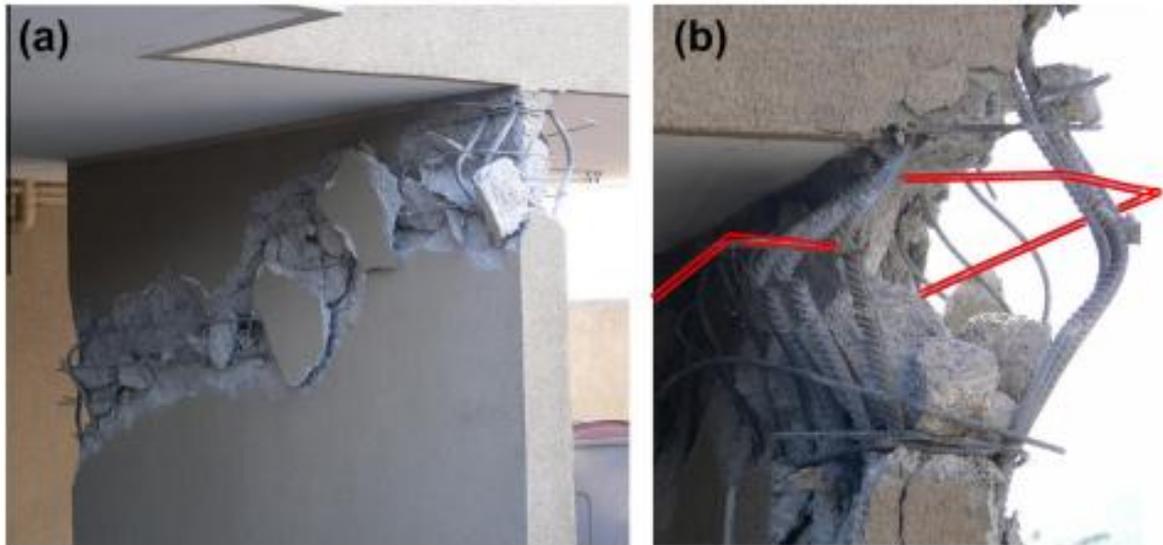
Figura 20 Rotura de las barras longitudinales

La figura 20 muestra la rotura por fatiga de las barras longitudinales después del pandeo debido a la larga duración del sismo. (Massone)[25] hace énfasis en que este modo de falla se puede alcanzar en menos de 100 ciclos.

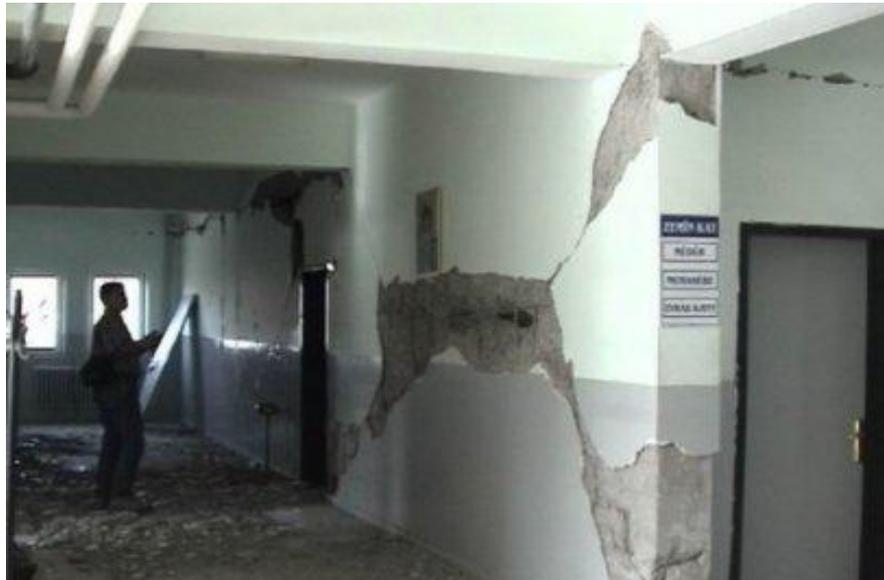
Figura 22 Falla a cortante a lo largo de la sección del muro por insuficiencia en el detallado estructural en Bingol, Turkia (2003)

A pesar de que Bingol cuenta con muy pocos edificios con muros estructurales, la mayoría de estos sufrió daños pero sin llegar al colapso de las edificaciones, esto debido al poco refuerzo transversal y a la pobre calidad del concreto.

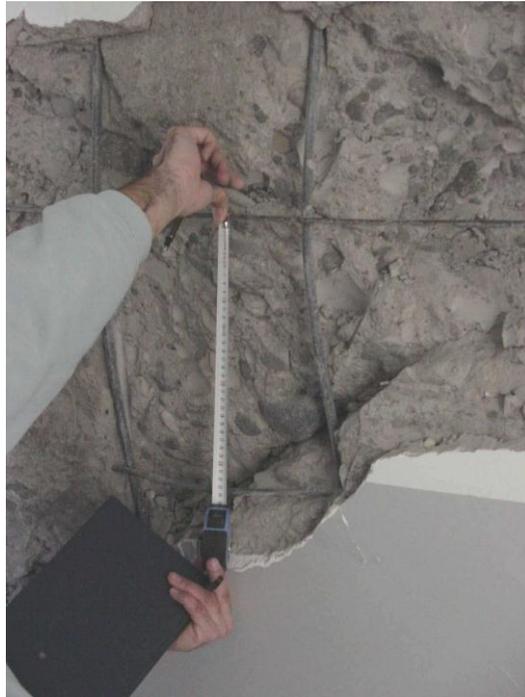
Figura 24 Espaciamiento del refuerzo trasversal.

En la figura 24 se puede observar que el diámetro de las barras transversales es menor que el diámetro de las barras verticales, y su espaciado es cerca de 30cm esto, lo cual proporciona al muro una mayor resistencia a flexión, pero induciendo una falla frágil a cortante.

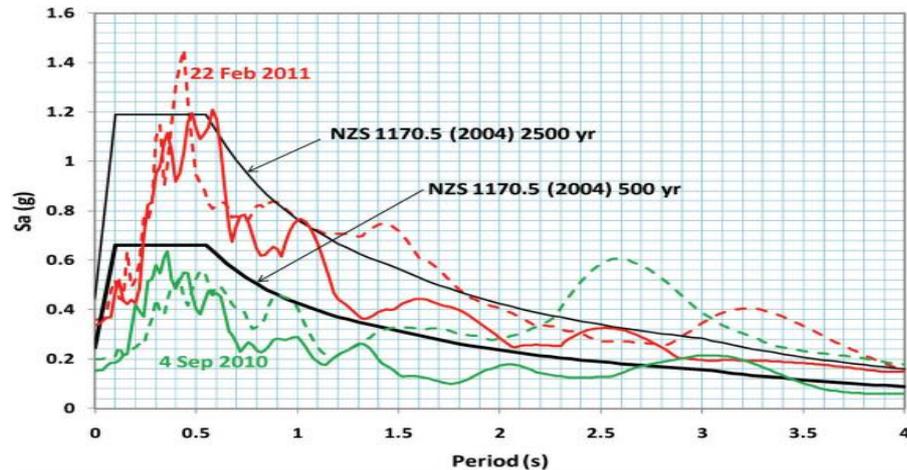
Figura 28 Comparación de espectros de diseño.

En la figura 28 se comparan los espectros de aceleraciones de diseño, para los sismos con periodos de retorno de 500 y 2500 años utilizados para el análisis dinámico de edificaciones y las aceleraciones registradas durante los sismos de 2010 y 2011.

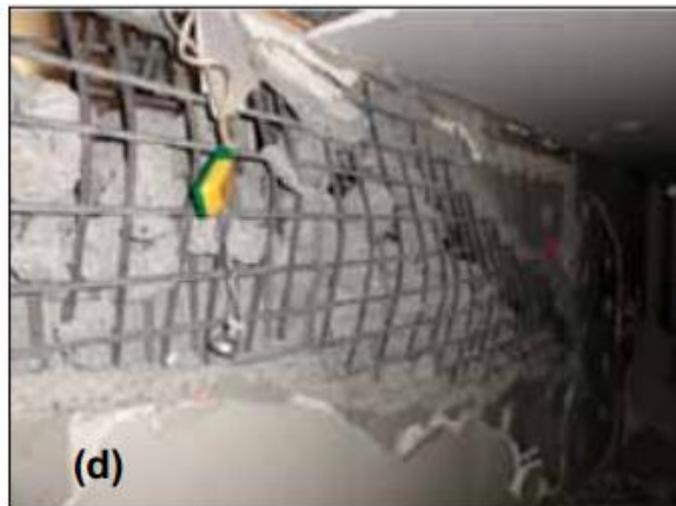
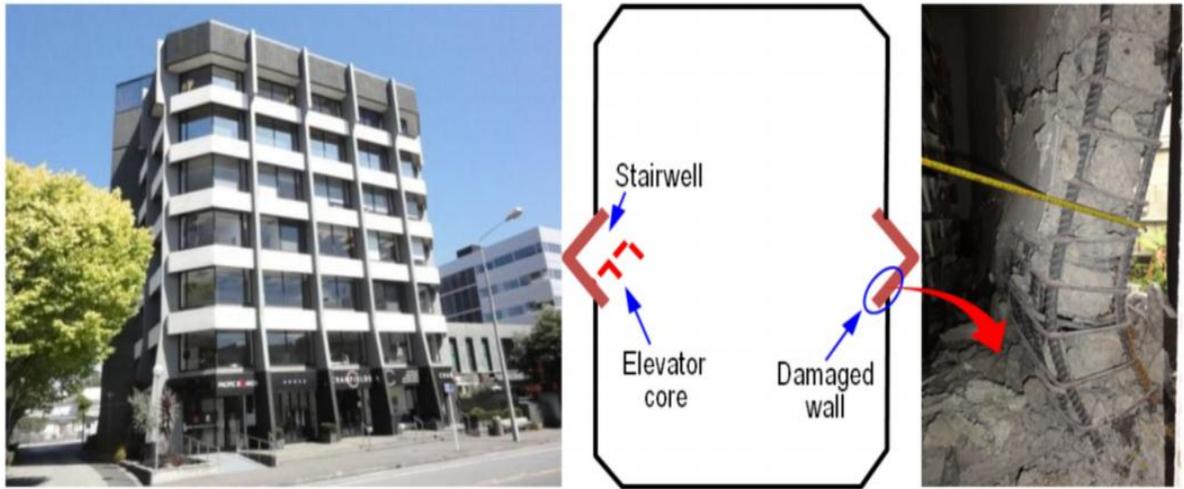
Figura 29 Falla por pandeo trasversal en Muro Estructural.

En la Figura 29 y 30 se observa el pandeo del muro estructural por sobreesfuerzos debido a cargas axiales combinadas con la acción de la fuerza sísmica en la dirección débil del muro, esto sucede porque no se cuenta con una adecuada modulación de muros que garantice la distribución de los cortantes de piso.

Figura 30 Falla por sistemas paralelos.

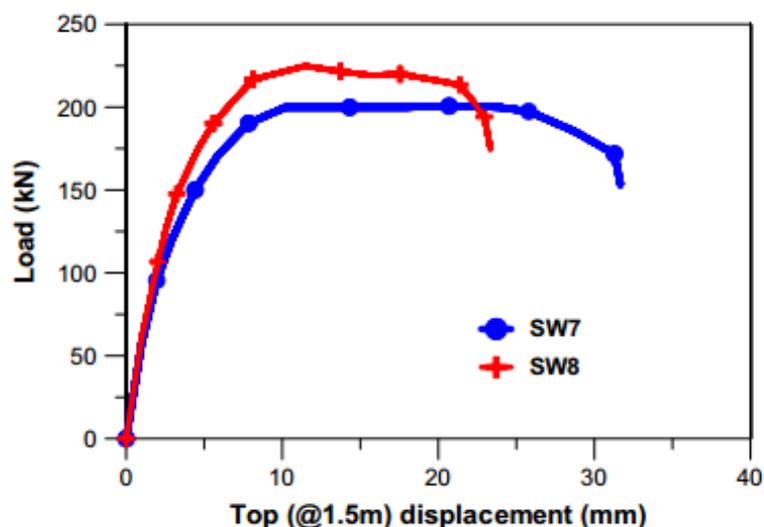
Figura 31 Efectos de la carga axial en los desplazamientos en muros estructurales

Este ensayo realizado por (Massone) [25] y como se muestra en la figura 31, a mayor carga axial menor capacidad de desplazamientos poseen los muros estructurales antes de la falla. Los muros W7 y W8 (designación dada para las muestras ensayadas) tuvieron una demanda de esfuerzos a compresión $0.24 f'_c A_g$ y $0.35 f'_c A_g$, respectivamente, donde ambos contaban con la misma cantidad de estribos.

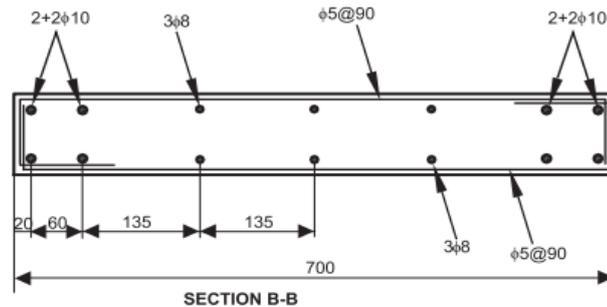
Figura 32 Despiece trasversal de los muros estructurales analizados

La relación ALR (axial load ratio) utilizados en los muros W1, W2, y W3 fueron 0.15, 0.25 y 0.35 respectivamente. Las cargas axiales a las que fueron sometidas son $W1=287.4\text{KN}$ $W2=479\text{KN}$ y $W3=671.6\text{KN}$.

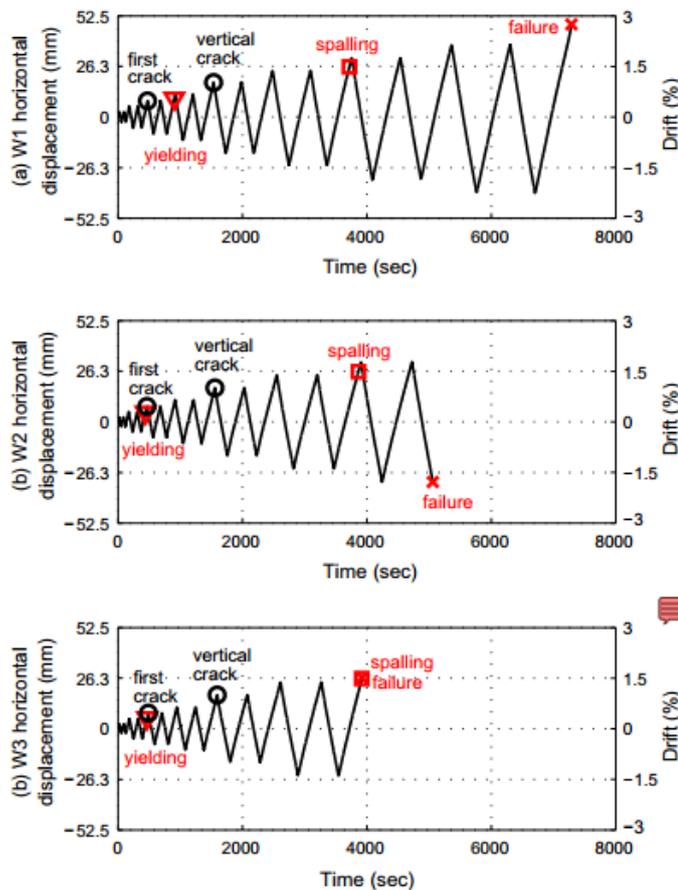
Figura 33 Muros estructurales bajo la acción de diferentes cargas axiales

El artículo realizado por (C. Alarcon) [10] muestra en la figura 33 el comportamiento que tuvieron 3 muros cargados con diferentes cargas axiales y como grandes esfuerzos a compresión en los muros estructurales provoca una temprana fluencia del refuerzo, lo que reduce su capacidad de deformación lateral.

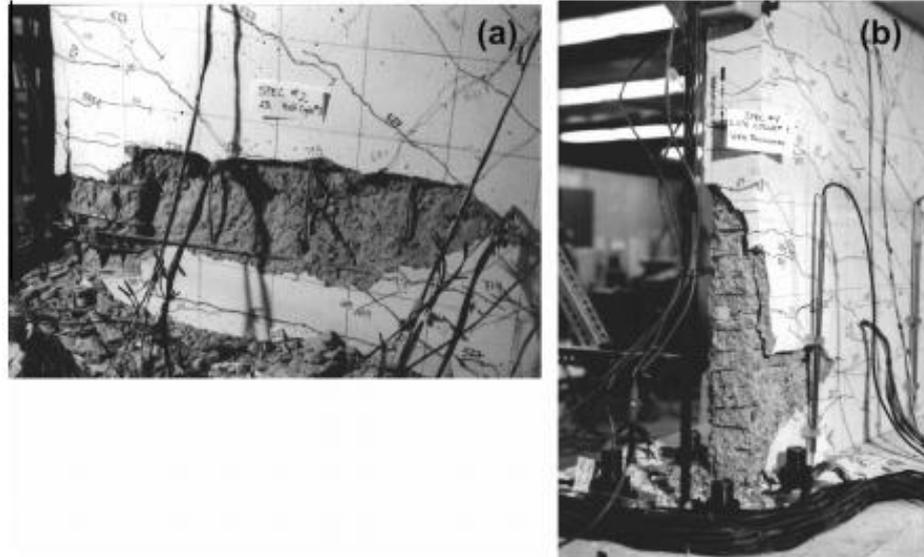
Figura 41 Comparación de tipo de fallas TW1 y TW2

Durante el terremoto de Chile en 2010 uno de las fallas más comunes observadas en los muros fue a flexión; a raíz de esto, se han estado llevando a cabo ensayos en muros estructurales esbeltos, suministrando suficiente resistencia a cortante esperando que se produzca un fallo a flexión para hacer comparativas y obtener información detallada de lo ocurrido durante este evento sísmico.

Otro de los problemas que poseen los muros estructurales con sección en T, es que la mayor parte de su alma se encuentra a tensión durante la fase 1 del sismo y a compresión durante la fase 2; estos ciclos de comportamiento llevan al pandeo de las barras verticales y sin el confinamiento necesario se puede llegar a producir una falla mostrada en la figura 41a.

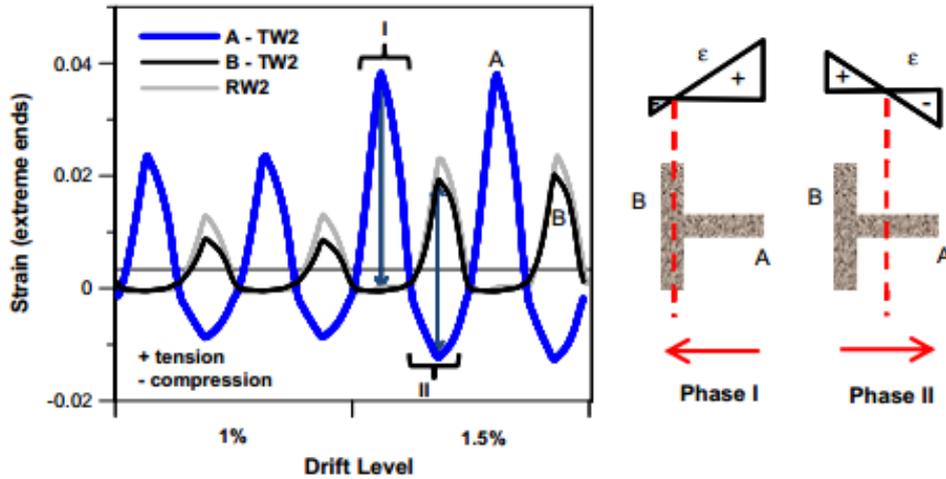
Figura 42 Fases en muros estructurales con forma asimétricas

La forma de los muros influye en el comportamiento ante cargas laterales. En la figura 42, se muestran dos tipos de fase que generan diferentes diagramas de flexo compresión en los muros, dependiendo de la dirección en la que se esté estudiando.

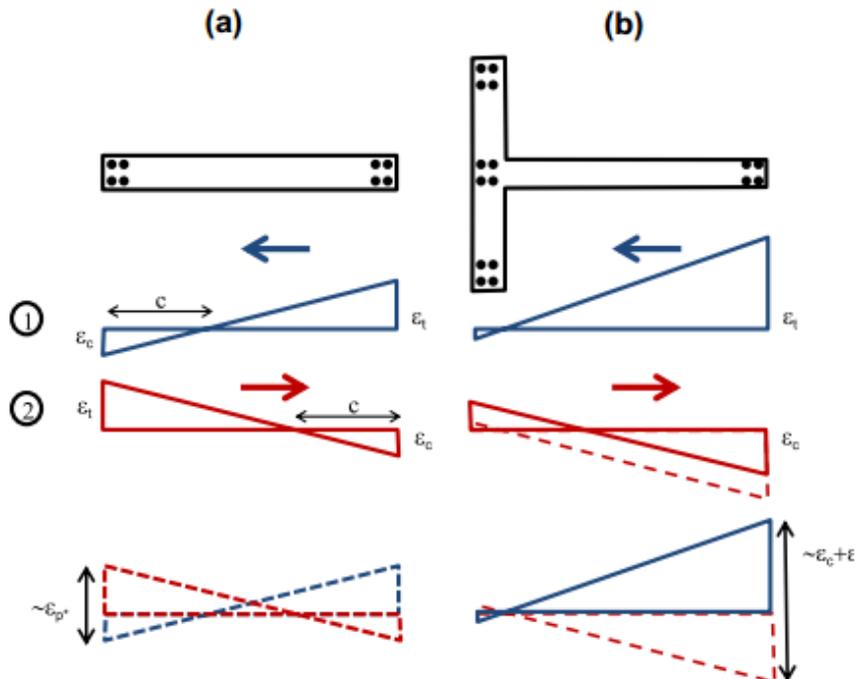
Figura 43 Diagramas de flexo compresión

A continuación se muestra una comparación de diagramas a flexo compresión donde se compara el comportamiento que tiene un muro rectangular versus un muro en sección T y como sus envolventes de diseño son totalmente diferentes.

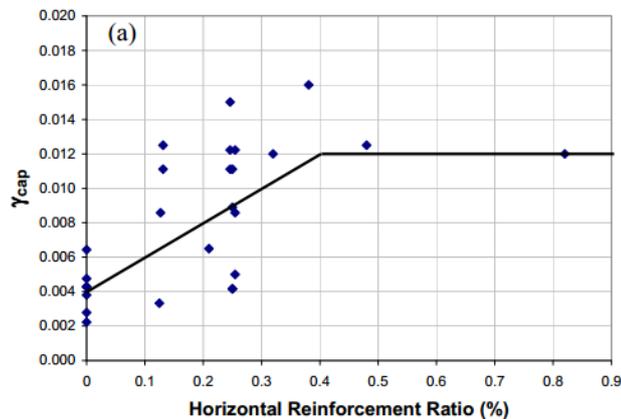
Figura 45 Capacidad de deformación a Cortante Vs Cuantía de refuerzo horizontal

Y posteriormente la figura 45 muestra la capacidad de deformación a cortantes contra la cuantía de acero suministrada, en la cual se puede observar un punto en donde a pesar de tener más cuantía de refuerzo la capacidad de deformación no va a aumentar.

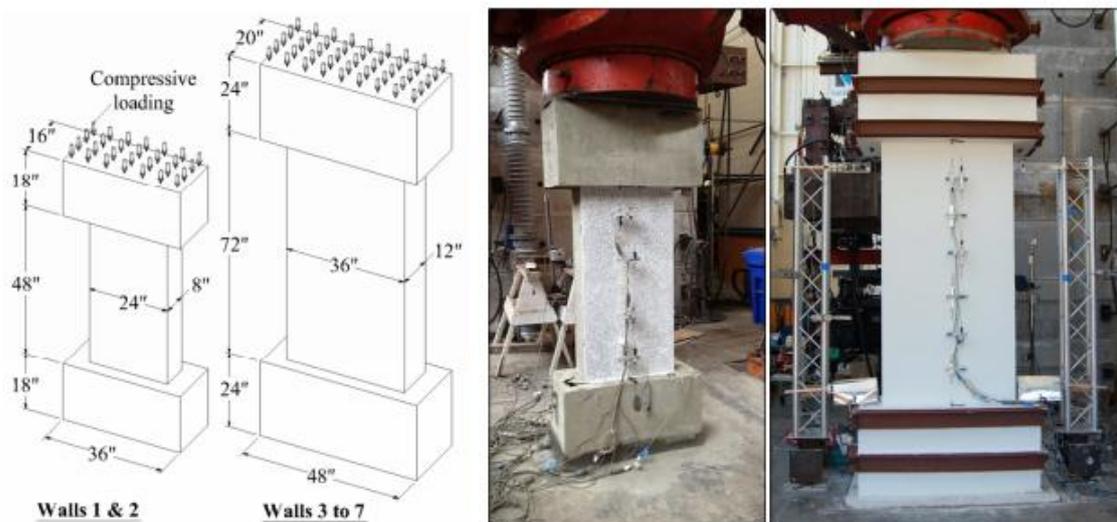
Figura 46 Geometría General de los Muros estructurales probados

La gran mayoría de las fallas que fueron mostradas en los antecedentes hacen referencia a fallas a flexión debido a la falta de confinamiento de las barras longitudinales en sus elementos borde. Los profesores Carlos Arteta y Jack Moehle en su artículo *Experimental Response of Boundary Elements of Code-Compliant Reinforced Concrete Shear Walls* [9] probaron una serie de muros estructurales bajo cargas axiales cumpliendo con todos los requisitos de confinamiento dispuestos en el ACI318-11 (American Concrete Institute) [4] para identificar si estos requerimientos de detallado estructural proporcionan el comportamiento dúctil esperado.

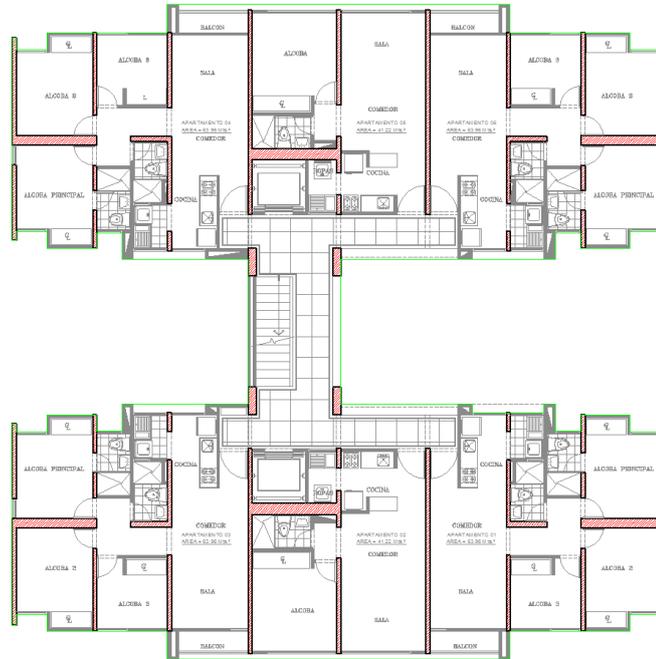
Figura 50 Planta Arquitectónica 1

Con base en esto se mostrarán algunas edificaciones construidas en la ciudad de Bucaramanga, Colombia y su porcentaje de densidad de muros en cada dirección para tener una conclusión acerca de las edificaciones que se están construyendo.
