**EVALUACIÓN DE LA CORROSIÓN POR ÁCIDOS NAFTÉNICOS DE
RECUBRIMIENTOS DE NÍQUEL- ALÚMINA- MOLIBDENO EXPUESTOS A
ALTAS TEMPERATURAS MEDIANTE TÉCNICA GRAVIMÉTRICA**

**UNIVERSIDAD INDUSTRIAL DE SANTANDER
FACULTAD DE INGENIERÍAS FÍSICO QUÍMICAS
ESCUELA DE INGENIERÍA METALÚRGICA Y CIENCIA DE MATERIALES
BUCARAMANGA**

**Trabajo de grado para optar al título de
Ingeniero Metalúrgico.**

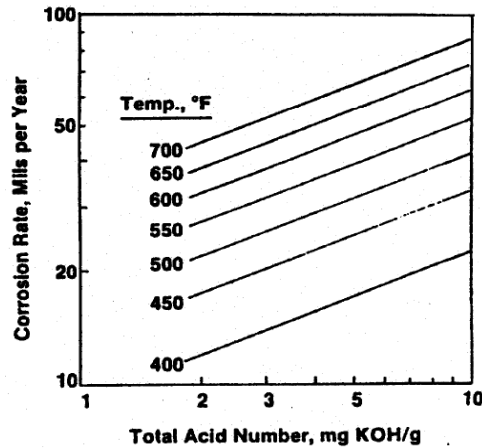
Figura 7. Velocidad de corrosión a diferentes niveles de acidez y temperatura.

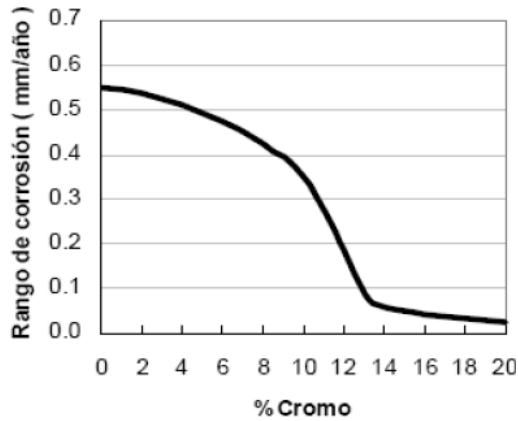
Figura 9. Eficiencia del cromo en el rango de corrosión.

La metalurgia juega un papel importante en la mitigación de la velocidad de corrosión; ya que existen materiales que puede ser resistentes a los ácidos nafténicos, uno de los elementos que ha mostrado un excelente comportamiento basados en experiencia de campo y experimentos de laboratorio frente a este tipo de corrosión es el molibdeno, aunque su contenido debe ser superior al 2.5% [18, 19] y a su vez, el acero con contenidos superiores al 12% de cromo sería una opción viable para disminuir este tipo de corrosión [14]. Ver figura 9 y 10.

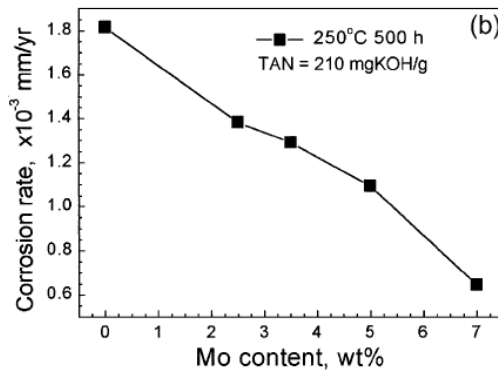
Figura 10. Eficiencia del Molibdeno en el rango de corrosión.

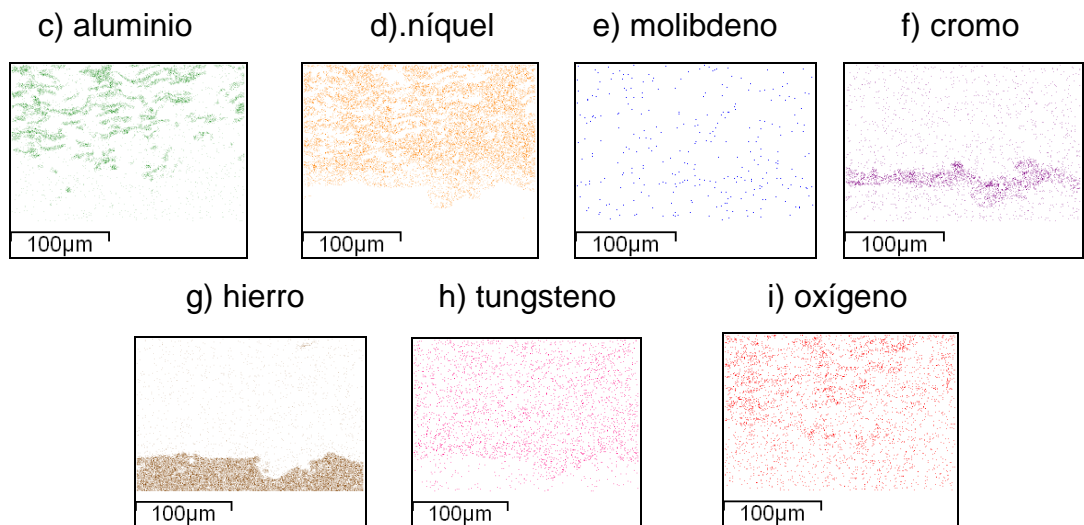
Figura 23. Mapeo de la zona sustrato – Inicio de recubrimiento grupo B

El mapeo de la figura 23 permite observar la distribución de cada uno de los elementos en el recubrimiento, en este caso en la zona sustrato-recubrimiento, en
