Auxiliar de ingeniería en la empresa DRECO INGENIERÍA S.A.S para la residencia de obra de los proyectos de construcción, rehabilitación y/o mejoramiento de la malla vial urbana del municipio de san José de Cúcuta.

Trabajo de Grado para Optar al Título de ingeniería civil

Universidad Industrial de Santander

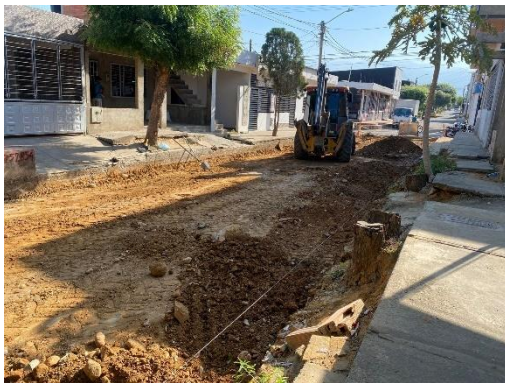
Figura 4. Excavación mecánica

espesor y una losa de concreto de 19 cm con una mezcla de resistencia de 41 MPa. El proceso comenzó con el corte inicial y final de la zona este se realiza con el fin de hacer demolición únicamente de lo propuesto. Posteriormente, se demolió el pavimento asfáltico, se realizó excavación mecánica la subrasante mecánica (Figura 4) y se retiraron los escombros y el material excavado, lo que finalmente permitió realizar la compactación de la subrasante. Durante este proceso, se identificaron puntos débiles, que requirieron la aplicación de pedraplén compacto, instalado en los sectores necesarios (Figura 5), este se instaló con el fin de estabilizar el terreno y prevenir la erosión mejorando el drenaje de agua.

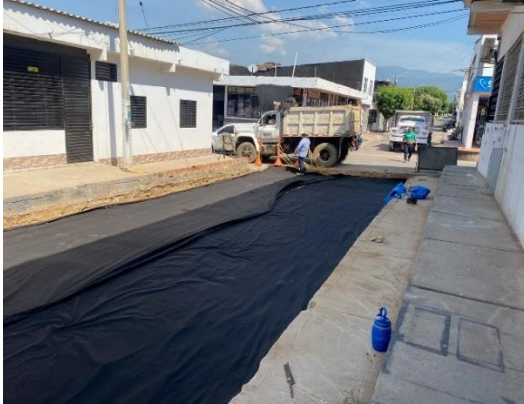
Figura 6. Instalación de Geotextil.

Después de preparar la subrasante, se instaló el geotextil NT3000 como barrera permeable entre suelos (Figura 6), con el objetivo de mejorar la capacidad portante del suelo. A continuación, se colocó la base granular (Figura 7), siguiendo los niveles de diseño establecidos y compactándola adecuadamente para garantizar su estabilidad y resistencia, evaluadas mediante estudios de

densidad del suelo en sitio en este caso el método de cono y arena los cuales arrojaron resultados óptimos de compactación específica.(Padilla, 2021)

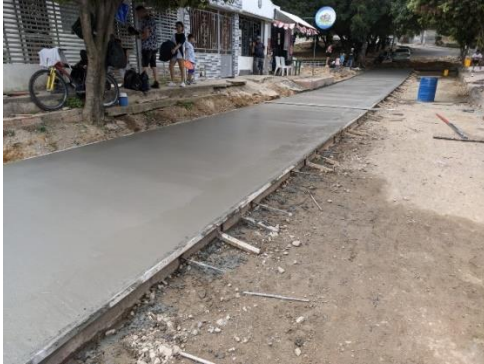
Figura 8. Instalación del concreto hidráulico.

Posteriormente, se instaló el concreto premezclado (Figura 8), considerando la disposición de los refuerzos: dovelas  $D=7/8$ ;  $L=0.35$  cada  $0.3$  m, 20 juntas transversales de  $6$  m, barras de transferencia  $D=1/2$ ;  $L=0.85$  cada  $1.2$  m, una junta longitudinal de  $61.9$  m, y 20 canastillas de  $6$  m con una densidad de  $1.6$  kg/ml. La losa fue totalmente reforzada y tuvo un área de  $13.57$  m<sup>2</sup>. Además, se incluyó una viga al inicio del tramo, se agregó un aditivo para el curado del concreto, se realizaron cortes delimitantes para cada losa (Figura 9) y se aplicó cordón de espuma de polietileno junto con el sellado de juntas de dilatación.

Nota: Fuente propia. Instalación de concreto junto a dovelas y barras de transferencia.

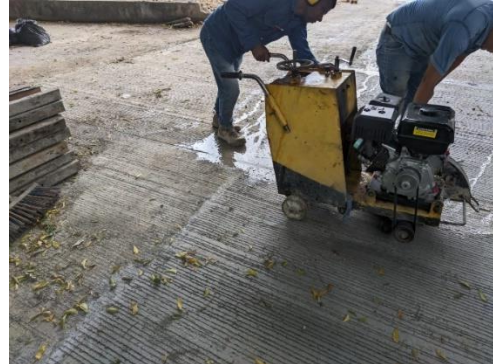
Figura 9. Corte y detalles del concreto hidráulico.

Nota: Fuente propia. Cortes de

dilatación en el concreto hidráulico.

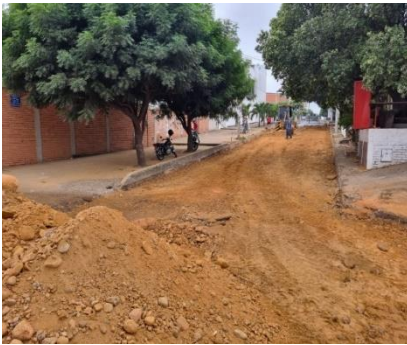
Figura 10. Excavación mecánica

El proceso comenzó con una excavación mecánica (Figura 10), seguida del corte y demolición del pavimento asfáltico existente (Figura 11), así como del retiro de escombros y material excavado.

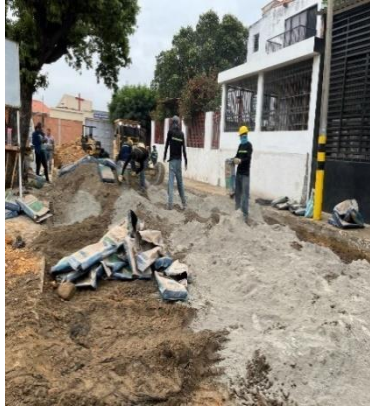
Figura 12. Instalación de base estabilizada con cemento.

A continuación, se instaló un geotextil y la base estabilizada, compuesta por material granular y cemento al 6%, con el objetivo de garantizar la resistencia de la estructura, considerando los antecedentes de humedad en el área (Figura 12). La base fue sometida a un proceso de nivelación y compactación conforme al diseño establecido, donde se realizaron los ensayos de densidad (figura 13).

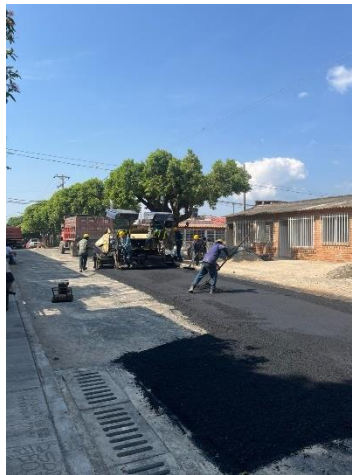
Figura 14. Instalación de MDC-19

Para la instalación del asfalto, se inició con el riego de imprimación utilizando emulsión asfáltica CRL-1, adecuada para la construcción. Posteriormente, se instaló la mezcla asfáltica en caliente tipo MDC-19, la cual fue extendida, nivelada y compactada adecuadamente (Figura 14).

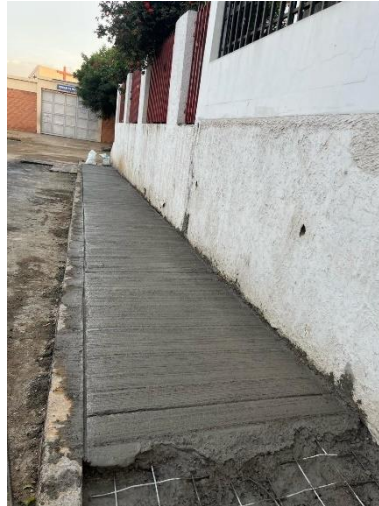
Figura 15. Instalación de andén.

En fases adicionales, se realizó la demolición y excavación del andén y el bordillo. El andén fue construido con concreto de 3000 psi e incluyó malla electrosoldada de 5 mm, sobre una

estructura de 10 cm de base granular y 10 cm de concreto. En cuanto al bordillo, este incluyó acero, con una altura de 40 cm y una anchura de 15 cm (Figura 15).

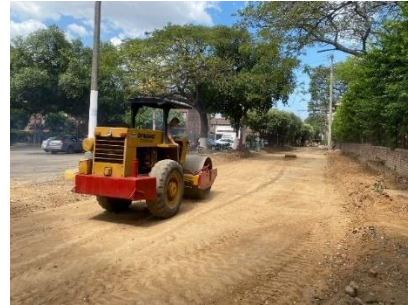
Figura 17. Compactación de la subrasante

Posteriormente, se llevó a cabo la conformación de la subrasante, que fue compactada y sometida a pruebas de carga para verificar su comportamiento (Figura 17). Luego, se instaló el geotextil NT 3000 como se muestra en la figura 18 y se niveló la base granular mediante una motoniveladora (figura 19), asegurando que se ajustara a los diseños establecidos. Finalmente, se compactó adecuadamente la base y se realizaron pruebas de densidad, confirmando el cumplimiento de las especificaciones técnicas.

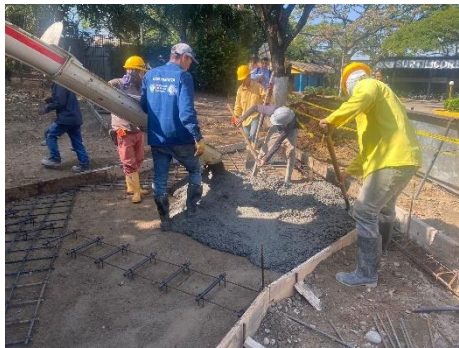
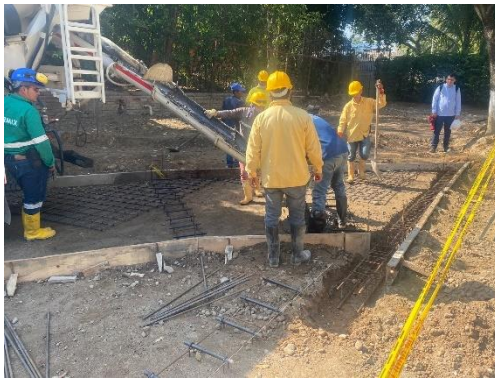
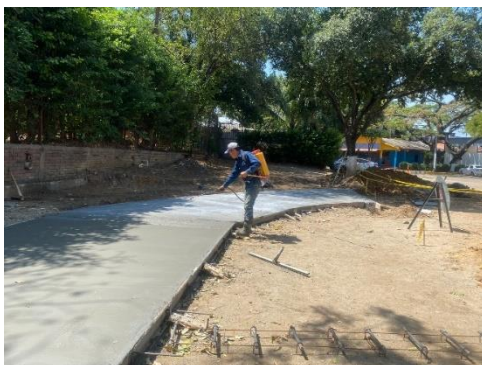
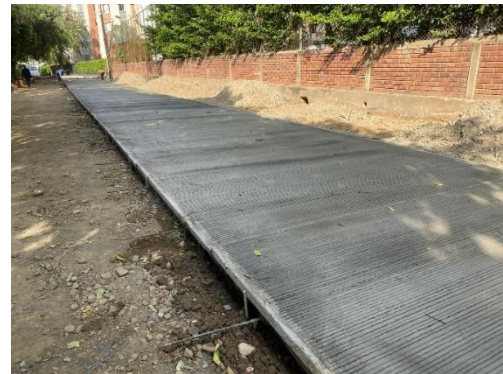
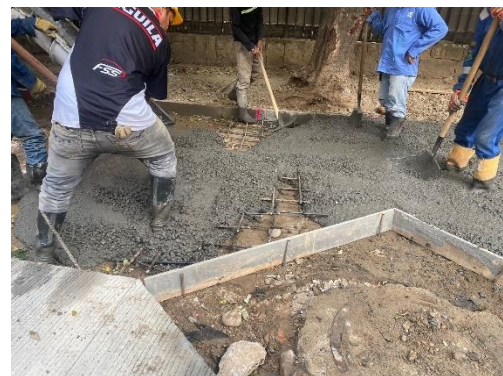
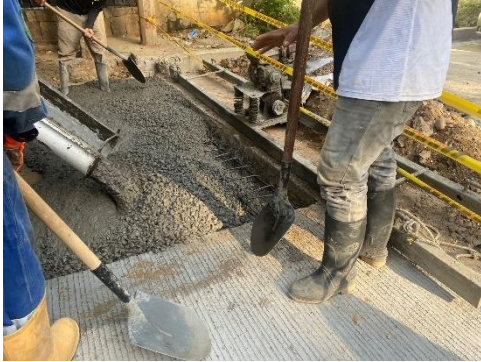
Figura 20. Proceso constructivo.

A continuación, se realizaron cortes para las vigas inicial y final se colocaron las respectivas formaleas y se vertió el concreto MR 41, utilizando vibrado para asegurar su adecuada

consolidación, realizando el respectivo Se incorporó el refuerzo que incluyó vigas iniciales y finales, además de dovelas:  $D=7/8$ ;  $L=0.35$  cada 0.3 m, totalizando 28 juntas transversales de 6.6 m, 1 junta de 5.57 m y 1 junta de 3.5 m. Para el anclaje, se utilizó  $D=1/2$ ;  $L=0.85$  cada 1.20 m, con una junta longitudinal de 94.08 m, requiriéndose 28 canastillas de 6.6 m y 1.6 kg/ml de canastilla. La losa fue totalmente reforzada en un área de 37 m<sup>2</sup>, con parrilla arriba y abajo y una densidad de 20 kg/m<sup>2</sup> ( $d=1/2"$  c/0.25) en ambas direcciones. Además, se reforzó otra losa de 18.87 m<sup>2</sup> con parrilla sencilla y densidad de 10 kg/m<sup>2</sup> ( $d=1/2"$  c/0.25) en ambas direcciones. Se aplicó un aditivo para el curado del concreto y se realizaron cortes delimitantes para cada losa, junto con la aplicación de un cordón de espuma de polietileno y el sellado de juntas de dilatación. Finalmente, se retiraron las formaleas. Para la instalación de los bordillos, se realizó la excavación y el replanteo correspondientes sobre una base granular, y se unieron con mortero de pega. Respectivamente como se muestra en la figura 20.

Nota: Instalación del concreto. Fuente propia.

Nota: Instalación de refuerzo parrillas y dovelas. Fuente propia.

Nota: Corte de juntas de dilatación menor a 8 cm. Fuente propia.

Nota: Suministro y aplicación de aditivo para curado de concreto. Fuente propia.

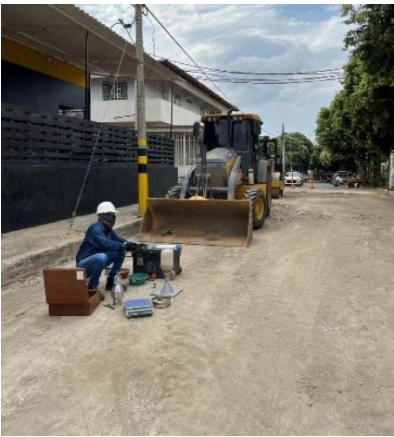
Figura 21. Método del cono y arena.

En cada tramo fue necesario realizar el ensayo denominado “Método del cono de arena” (INV E-161-13), cuyo objetivo es determinar las densidades y los pesos unitarios de los suelos compactados in situ, como se muestra en la Figura 21. Para complementar este proceso, las densidades fueron calculadas en el laboratorio mediante el ensayo de "Relaciones humedad-peso unitario seco" (Ensayo Modificado de Compactación).

Los resultados óptimos de estos ensayos dependieron de varios factores, pero el valor de la densidad seca debe ser igual o superior al 95% de la densidad máxima obtenida en laboratorio.

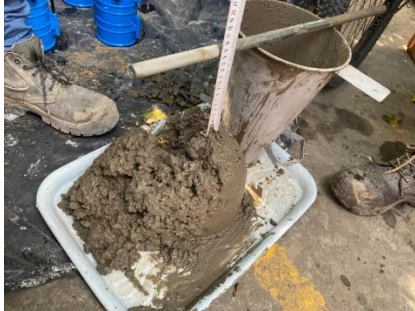
Figura 23. Ensayo de asentamientos en sitio.

Ambos ensayos son fundamentales para garantizar que el concreto cumpla con los estándares de calidad y resistencia requeridos, evitando posibles fallas estructurales o problemas de durabilidad a largo plazo, como ejemplo tenemos los resultados realizados al concreto de andenes en San Luis. En la figura 25.

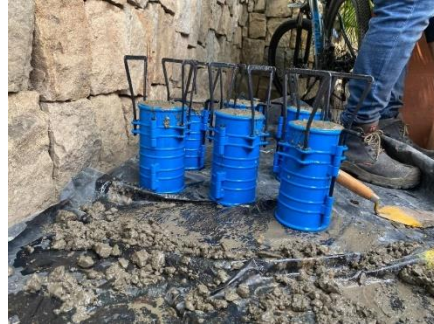
Figura 24. Ensayo de resistencia a la compresión.

Ensayo de resistencia a la compresión por medio de cilindros hechos en campo, “Elaboración y curado de especímenes de concreto en obra” NTC 550 (Figura 24) Los cuales eran enviados al laboratorio para realizar sus pruebas a los 7 días, 28 días y de ser necesario el cilindro testigo a los 56 días.(ICONTEC, 2000).
