FICHA TÉCNICA DE DIAGNÓSTICO DEL SISTEMA ELÉCTRICO

Alternativas de aprovechamiento de las fuentes de energía disponibles en la finca productiva ECOCERD

| LOCALIZACIÓN: | Floresta - Boyacá |

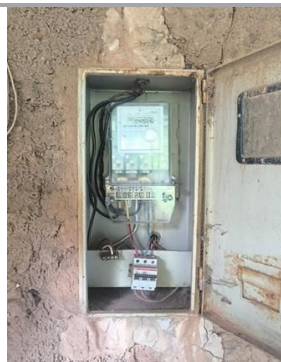
Foto 1

Se observa un medidor electrónico monofásico trifilar que presenta una protección trifásica funcionando de manera bifásica. El pin de corte tripolar solo utiliza dos de sus polos; además, los conductores carecen de la marcación por código de colores. (Foto 1 y 2)

El interruptor tripolar podría no disparar correctamente ante una sobrecarga, al tener un polo sin carga que afecta la sensibilidad del mecanismo.

La falta de código de colores conduce a errores técnicos, aumentando el riesgo de cortocircuitos durante mantenimientos.

La identificación errónea de los conductores puede causar conexiones de voltaje incorrectas, quemando electrodomésticos.

Cambiar el interruptor tripolar por una protección bifásica.

Instalar cintas de marcación o reemplazar conductores para cumplir con el código de colores normativo.

Instalar los elementos necesarios, como bandejas troqueladas para la organización y tendido de los cables, que permitan la identificación de las conexiones internas del tablero.

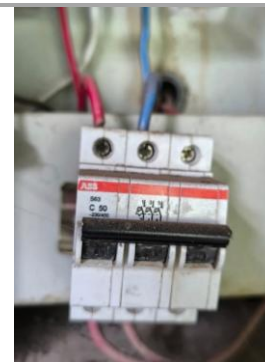
Foto 3

| FICHA TÉCNICA DE DIAGNÓSTICO DEL SISTEMA ELÉCTRICO | | | | | | | | |
|---|---|---|---|--|--|---|--|--|
| El uso de cable dúplex, no es apto para este tipo de conexiones, comprometiendo la integridad y seguridad de la instalación eléctrica (Foto 3). | | | DEPÓSITO | | TELEVISIÓN <input checked="" type="checkbox"/> | | | |

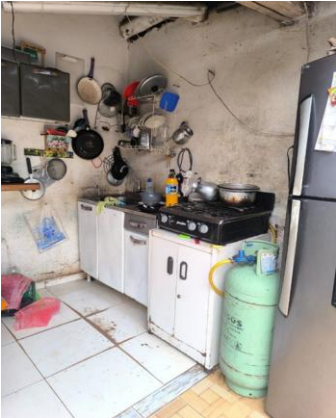
| FICHA TÉCNICA DE DIAGNÓSTICO DEL SISTEMA ELÉCTRICO | | | | | | |
|--|---|---|---|--|---|--|
| No se evidencia la presencia de tomacorrientes GFCI en las áreas húmedas, de baño y cocina. (Foto 1 y 2) | | La ausencia de tomacorrientes y la incorrecta instalación de los tomacorrientes existentes puede incrementar el riesgo durante el uso cotidiano de los equipos eléctricos. Causando sobrecargando los conductores de los circuitos produciendo puntos calientes y disminuyendo el nivel de aislamiento. | | Es necesario reemplazar los tomacorrientes que se encuentran en mal estado. | | |

| FICHA TÉCNICA DE DIAGNÓSTICO DEL SISTEMA ELÉCTRICO | | | | | | |
|--|---|---|---|--|---|--|
| Se observa la conexión de un tomacorriente por cable duplex expuesto. | | El cableado de los circuitos ramales que se encuentra expuesto puede generar contactos directos de corriente con el usuario. | | Con el fin de cumplir con la normativa se sugiere instalar tomacorrientes con protección tipo GFCI en las áreas húmedas, de baño y cocina. | | |
