**ESTUDIO GEOTÉCNICO PARA LA ZONIFICACIÓN DE LA AMENAZA POR
MOVIMIENTOS EN MASA A ESCALA 1:1000, DEL PREDIO DESTINADO PARA
EL PROYECTO URBANÍSTICO YARIGUIES III, MUNICIPIO DE SAN VICENTE
DE CHUCURÍ-SANTANDER.**

Trabajo de grado para optar al título de Magíster en Geotecnia

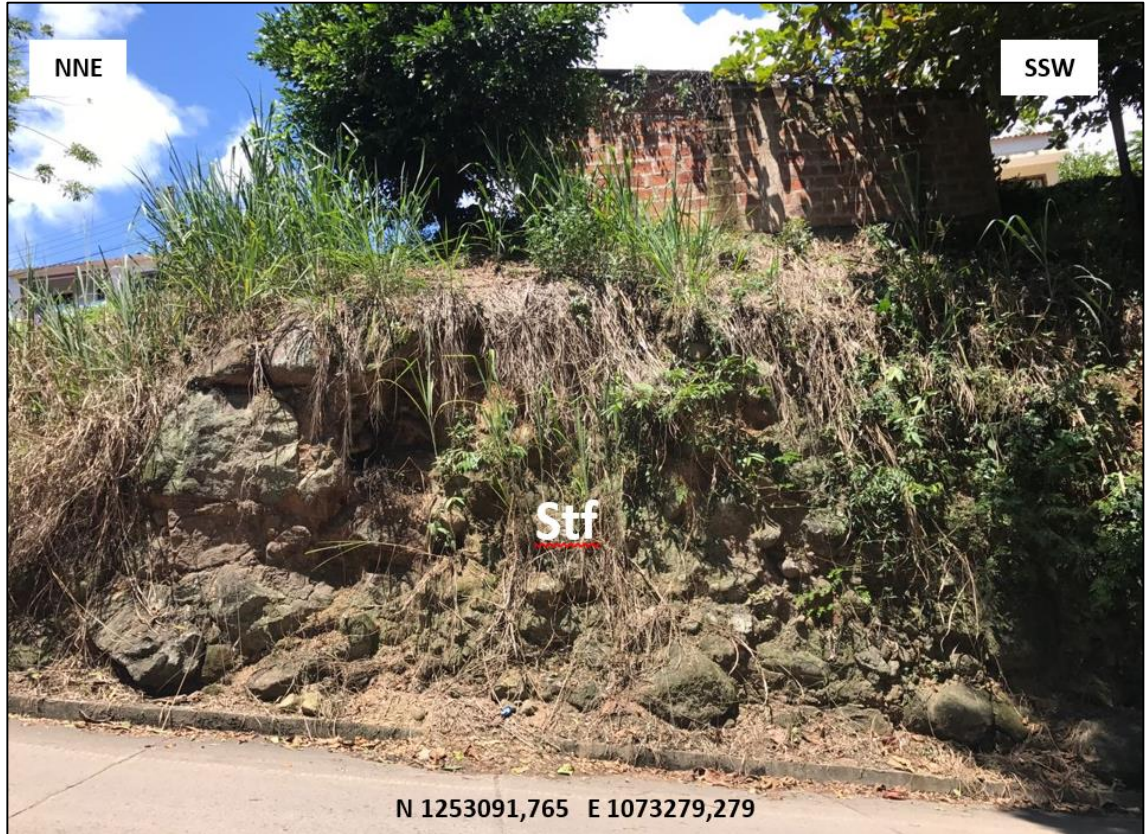
Figura 12. Fotografía tomada al margen derecho de la carrera 19 entre la calle 8 y el puente de Yariguies, en donde se evidencia un depósito cuaternario de origen fluviotorrencial.

Este depósito se caracteriza por presentar localmente niveles grano decreciente, de base a techo; aunque de manera general, en el predio Yariguies III se presenta de forma caótica debido a que no se alcanza a diferencia donde inicia y termina cada evento de depositación.

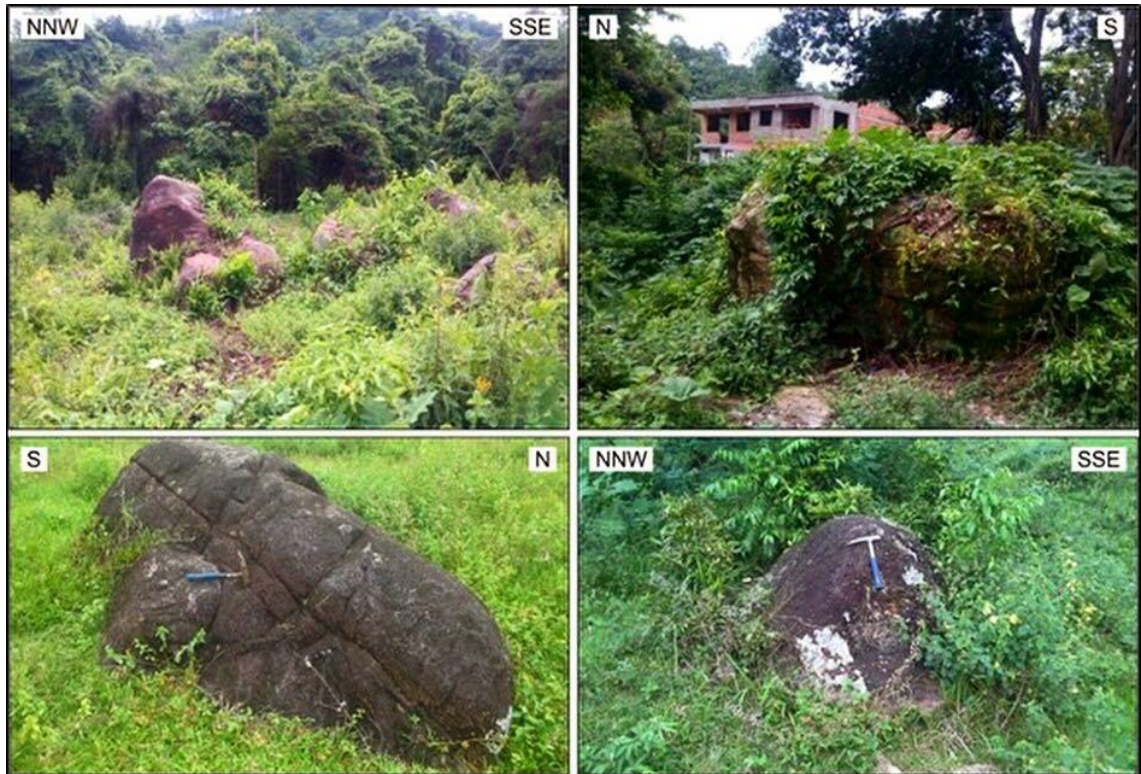
Figura 13. Bloques de gran tamaño observados dentro del predio de estudio y que están asociados al depósito fluviotorrencial.

La matriz anteriormente descrita contiene embebidos una buena cantidad de fragmentos de rocas de diversos tamaños como guijarros, cantos y bloques con

de dimensiones variables, los más grandes llegan a medir entre 3 y 5 m, todos estos en su gran mayoría de areniscas finas a gruesas y muy gruesas, conglomeráticas y ligeramente conglomeráticas y algunos bloques de caliza, de formas redondeadas y sub-redondeadas y algunas subangulares.

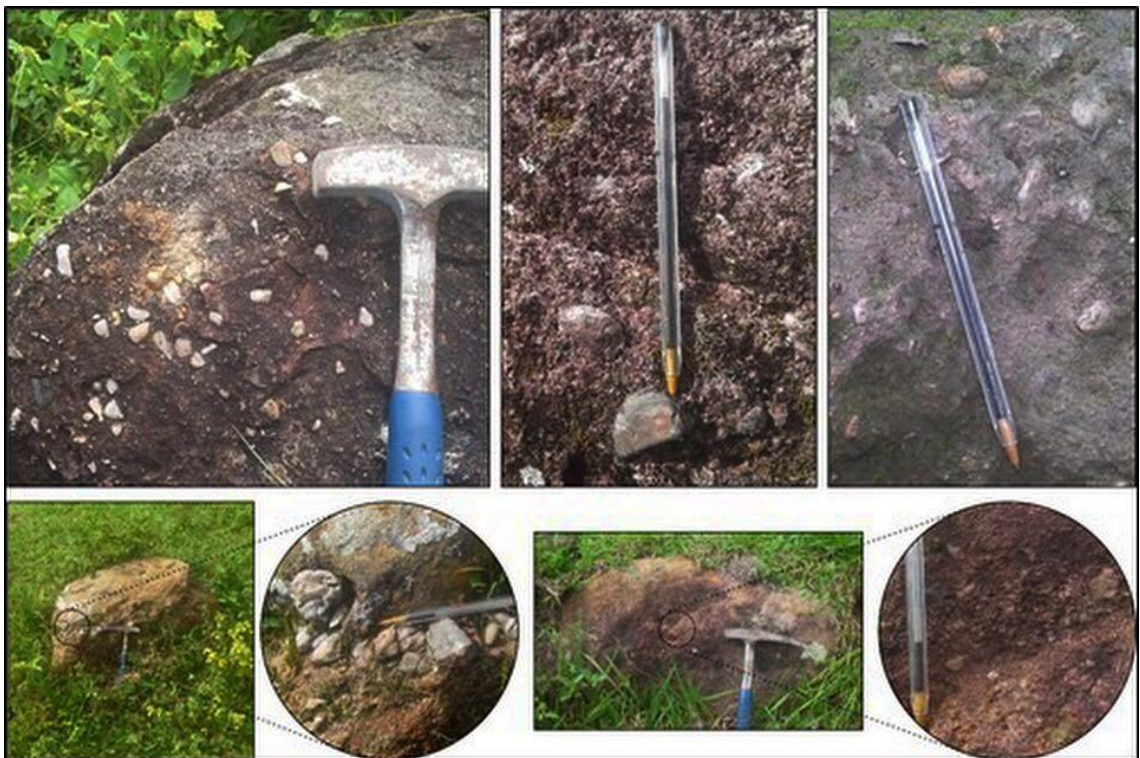
Figura 14. Detalle de la composición de los bloques que se encuentran dentro del depósito fluviotorrencial, se observan areniscas conglomeráticas de grano medio a grueso con guijos de cuarzo y fragmentos líticos subredondeados y redondeados.

Se considera que la procedencia de estos materiales es lejana, ya que la composición de los bloques es similar a la litología del tope de la Formación Girón y Los Santos, unidades litoestratigráficas que afloran a kilómetros del lugar. Además el tamaño y grado de redondez de los bloques indican que estos fueron transportados por el arrastre de eventos torrenciales generados por la Quebrada Las Cruces.

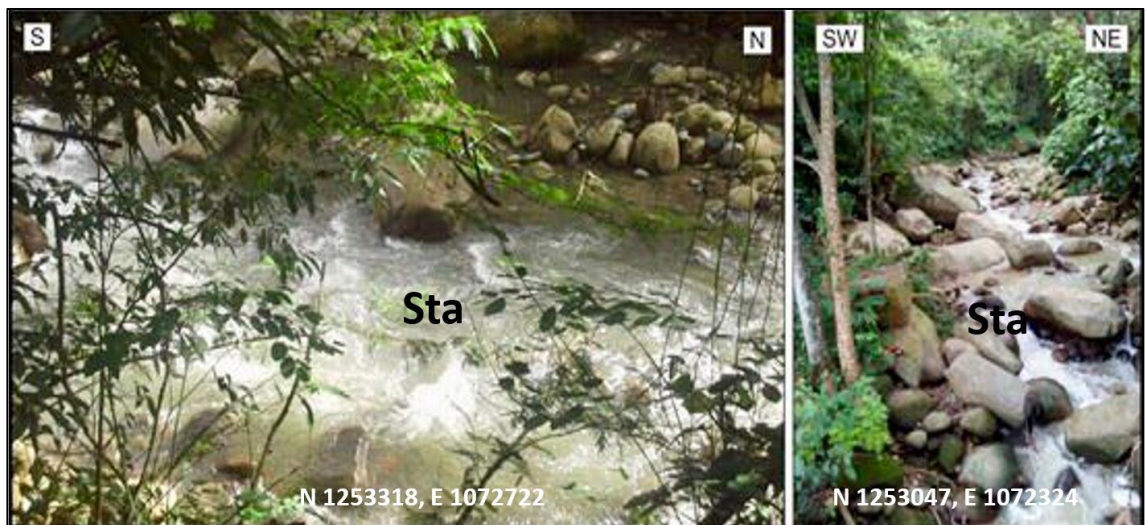
Figura 15. Suelo transportado aluvial. Imágenes donde se muestra los diferentes depósitos aluviales recientes que se encuentran en el área urbana. Ala izquierda se observa el cauce de la quebrada las cruces en el sector del predio. A la derecha el suelo aluvial reciente de la quebrada Cantarranas en el sector del barrio Yariguíes II.

6.1.2 Suelo transportado aluvial (Sta). Corresponde al cauce actual de la quebrada Las cruces, los cual se caracterizan por transportar bloques de grandes tamaños y de diferente composición. Este se distribuye a lo largo del área de influencia directa de la quebrada en la zona urbana del municipio de San Vicente de Chucurí, y sobre el sector del predio Yariguíes III. Deposita una gran cantidad de cantos y bloques con tamaños que varían entre 50.0 cm – 3.0 m de longitud que forman depósitos clasto soportados que presentan en menor proporción una matriz areno gravosa.

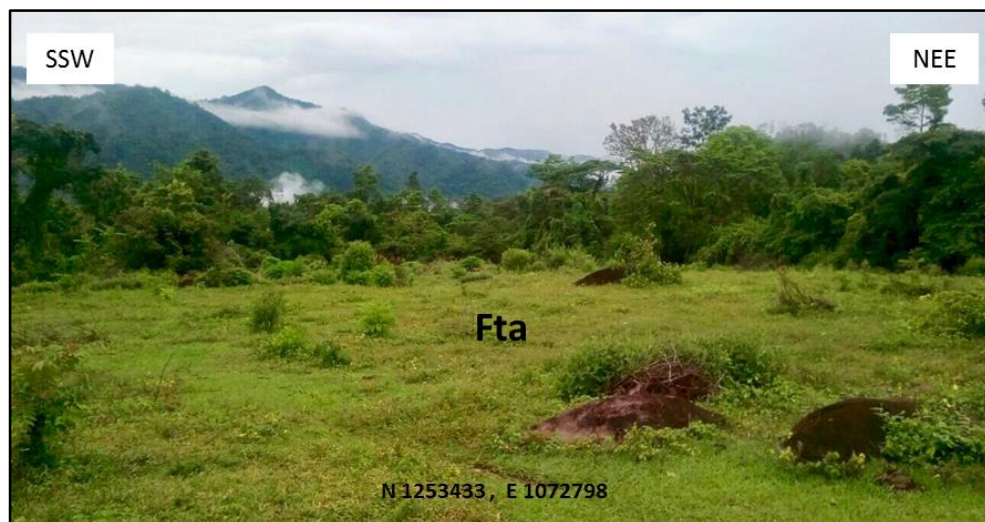
Figura 19. Nivel de terraza alto presente en el área de estudio.

7.2.1 Nivel de terraza alto (Fta). Son superficies planas a ligeramente inclinadas del terreno, limitadas por taludes o escarpes adyacentes a los cursos de quebradas y ríos, formados también por acumulación de material por procesos fluviales y fluviotorrenciales, que alcanzan alturas superiores a los 8 m de altura respecto al nivel base de la quebrada. Este nivel de terraza se caracteriza por un relieve muy bajo con laderas planas a moderadamente inclinadas y algunas inclinadas generalmente de forma recta con ligeras ondulaciones dándole un aspecto algo irregular junto con una leve inclinación hacia el Noroeste, esta terraza se formó como producto de la acción de la Quebrada las Cruces.

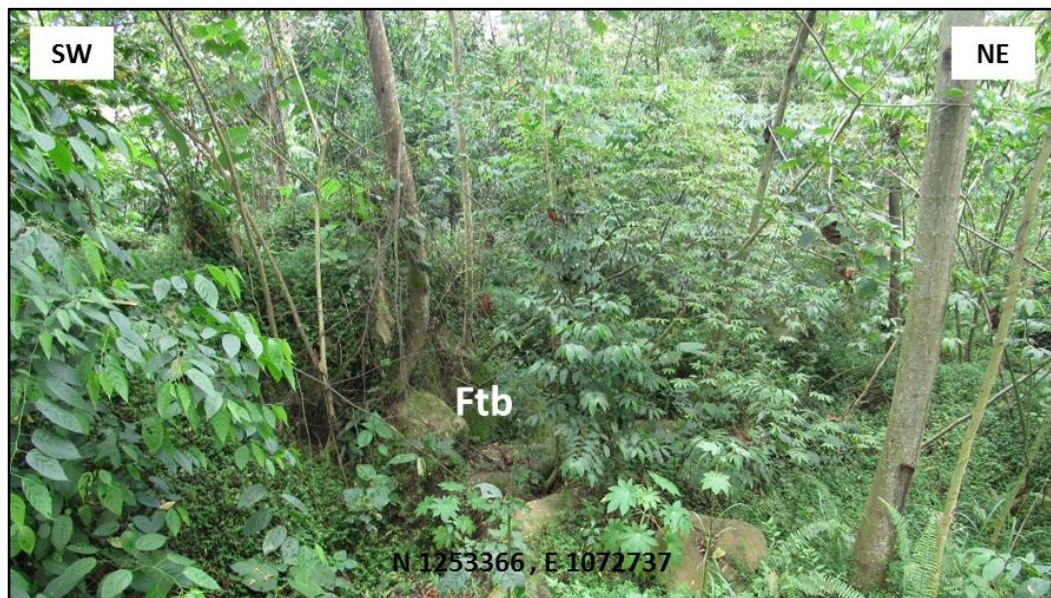
Figura 20. Nivel de terraza bajo presente en el área de estudio.

7.2.2 Nivel de terraza bajo (Ftb). Superficies del terreno de morfología plana a ligeramente inclinada limitada por un talud o escarpes adyacentes a los cursos actuales de ríos y quebradas, formados por la acumulación de material, mediante procesos fluviales o fluviotorrenciales de la Quebrada Las Cruces, dejando diferentes niveles con alturas inferiores a los 2 m. Dicha geoforma desarrolla también pendientes planas a ligeramente a moderadamente inclinadas de formas rectas ligeramente irregular, y pendientes inclinadas a escarpadas hacia los límites con la quebrada y el otro escarpe de terraza que limita el nivel de terraza alto.

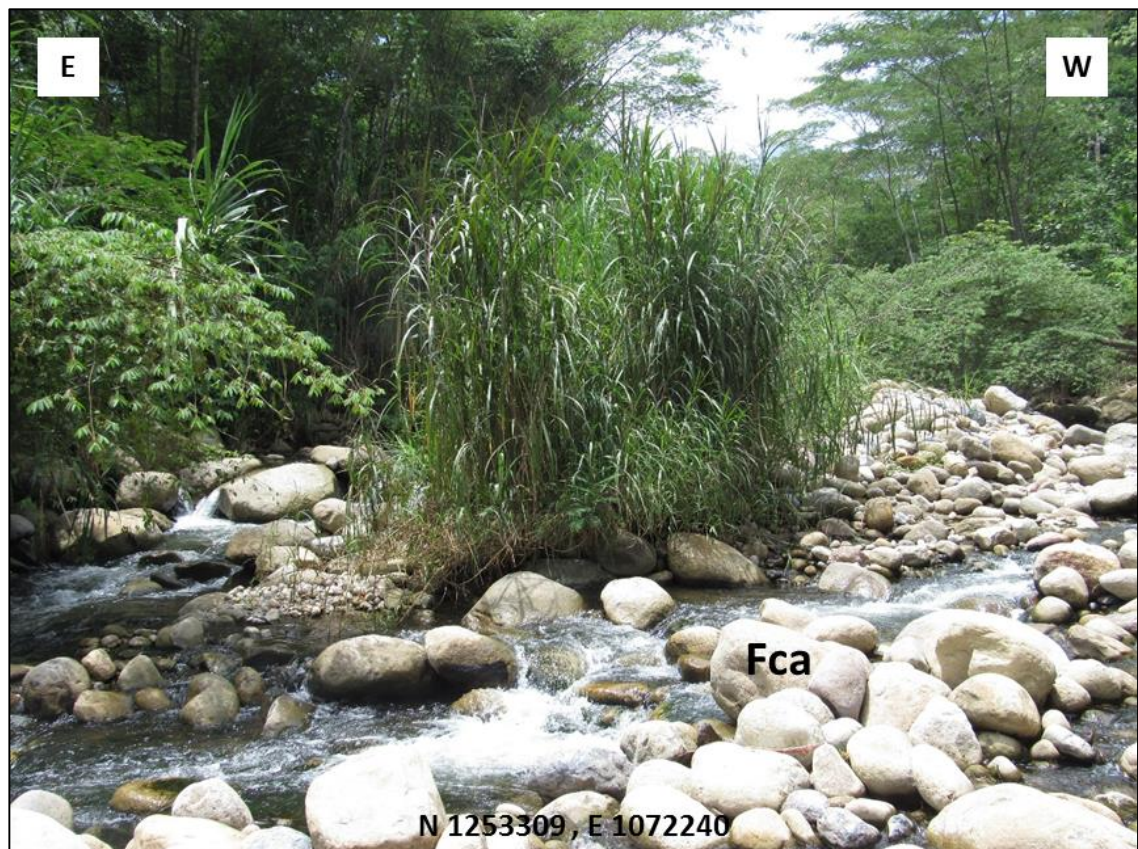
Figura 22. Cauce o lecho actual de la Quebrada Las Cruces en el área de estudio.

7.2.4 Cauce o lecho actual (Fca). Estas conforman el dominio del cauce actual de las corrientes de agua, incluyendo las vegas más recientes y barras torrenciales, en este caso de la quebrada Las cruces. Este presenta pendientes planas a ligeramente inclinadas de formas rectas e y algo irregulares.

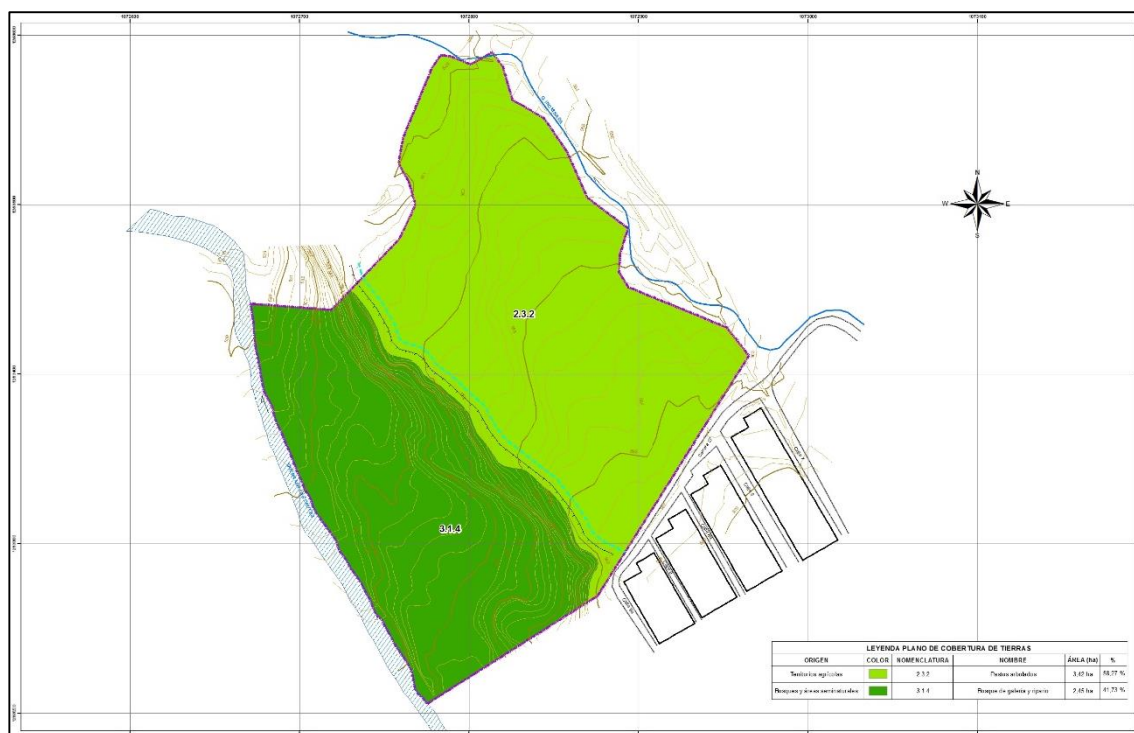
Figura 27. Mapa de coberturas de tierras del área de estudio (Anexo D).

Finalmente, a partir del trabajo de campo, se obtuvo el siguiente resultado de la cartografía de cobertura de tierras, las cuales se delimitaron con la ayuda de fotografías aéreas.

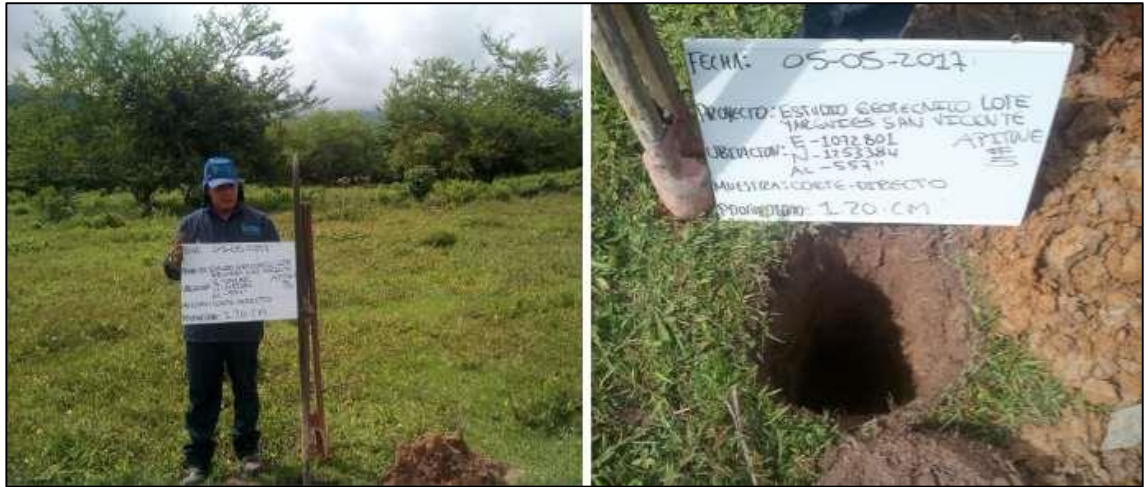
Figura 30. Registro fotográfico del apique No. 5 realizado en la zona de estudio.

En la exploración geotécnica realizada no se evidenciaron niveles freáticos superficiales.

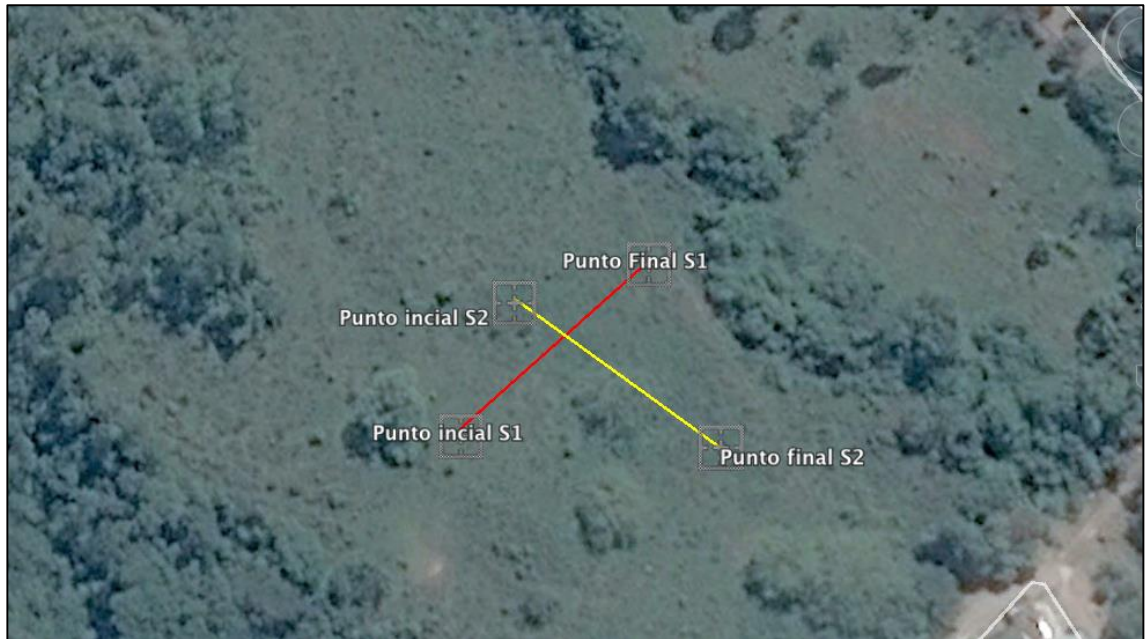
Figura 31. Localización de las líneas de refracción sísmica.

Las líneas sísmicas S1 y S2 se ubicaron como muestra la figura 31. Dichas líneas se realizaron en el centro del predio con una longitud de 63 m cada una, usando un espaciado entre geófonos de 3 m. y 3 golpes para la adquisición.

Para las líneas se realizaron en 3 disparos, se tomó un disparo de control antes del primer geófono, en la mitad del tendido y otro disparo después del geófono 22 (en la tabla 15 y 16 se observa la ubicación del geófono final e inicial para cada línea sísmica).

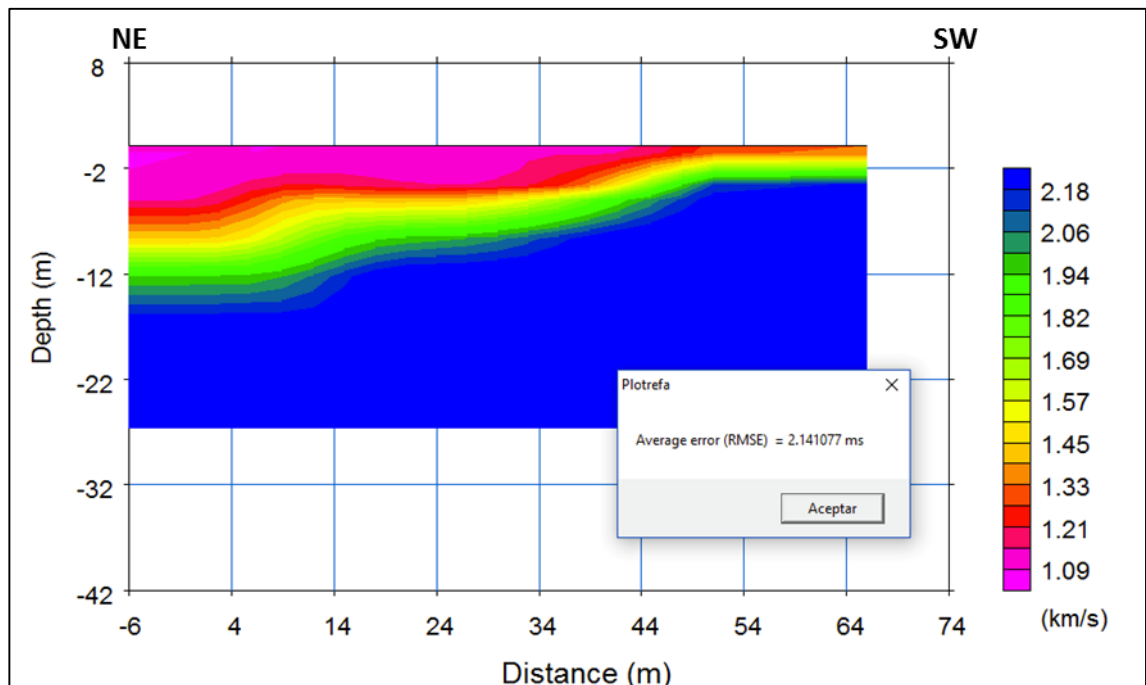
Se obtuvo una profundidad máxima de exploración de 23 metros. El error obtenido RMSE (**Root-Mean-Square Error**) encontrado fue de 2.14 msec lo que se interpreta como una buena aproximación.
