**INTERVENTORÍA TÉCNICA A LAS OBRAS DE INFRAESTRUCTURA VIAL
EJECUTADAS POR EL CONSORCIO COLOMBIA ENERGY EN EL CAMPO
SUR ORIENTE, DEPARTAMENTO DE PUTUMAYO**

Proyecto de Grado para optar al Título de Ingeniero Civil

El presente documento constituye el Informe Final de la Práctica Empresarial “INTERVENTORÍA TÉCNICA A LAS OBRAS DE INFRAESTRUCTURA VIAL EJECUTADAS POR EL CONSORCIO COLOMBIA ENERGY EN EL CAMPO SUR ORIENTE, DEPARTAMENTO DE PUTUMAYO” según convenio entre la UNIVERSIDAD INDUSTRIAL DE SANTANDER y SOS EMPLEADOS, en el cual se detalla las actividades ejecutadas en el período del 15 de Septiembre de 2010 al 14 de Enero de 2011 por el practicante. En este informe se hace seguimiento al avance de los contratos adelantados en el Plan de Mejoramiento de Infraestructura Vial adelantado en el Campo Sur Oriente en los aspectos técnicos y administrativos. En él se incluye la información general de los contratos de obra suscritos, se realiza una breve descripción de cada proyecto en sus aspectos de localización, estudios, diseños, construcción y se relacionan las actividades ejecutadas por la Interventoría.

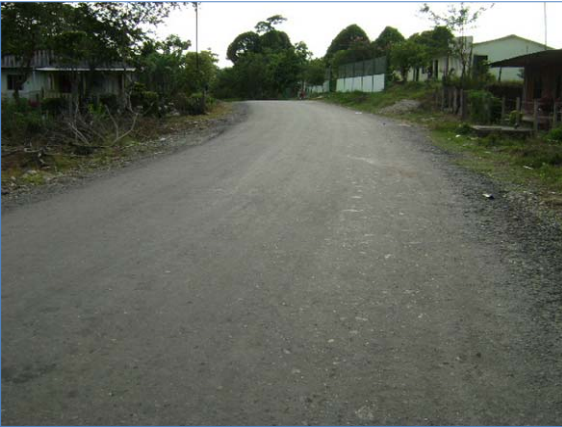
REGISTRO FOTOGRÁFICO		
MEJORAMIENTO CON MEZCLA DENSA VÍA PUERTO VEGA - TETEYÉ

Foto No. 1 Carpeta Terminada	Foto No. 2 Carpeta Terminada

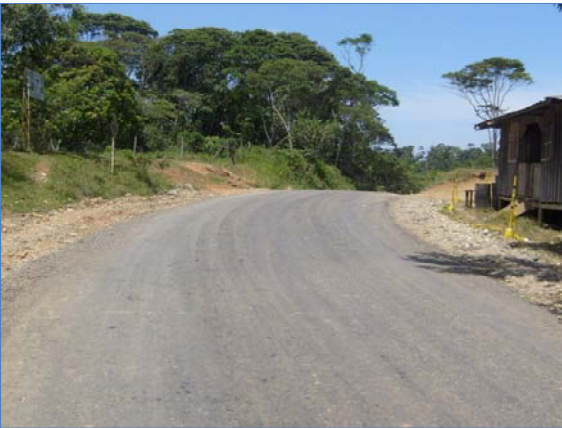
Foto No. 3 Carpeta Terminada	Foto No. 4 Carpeta Terminada
