PLAN MUNICIPAL DE GESTIÓN DEL RIESGO DE DESASTRES (PMGRD)

MUNICIPIO DE PAIPA, BOYACA

2023

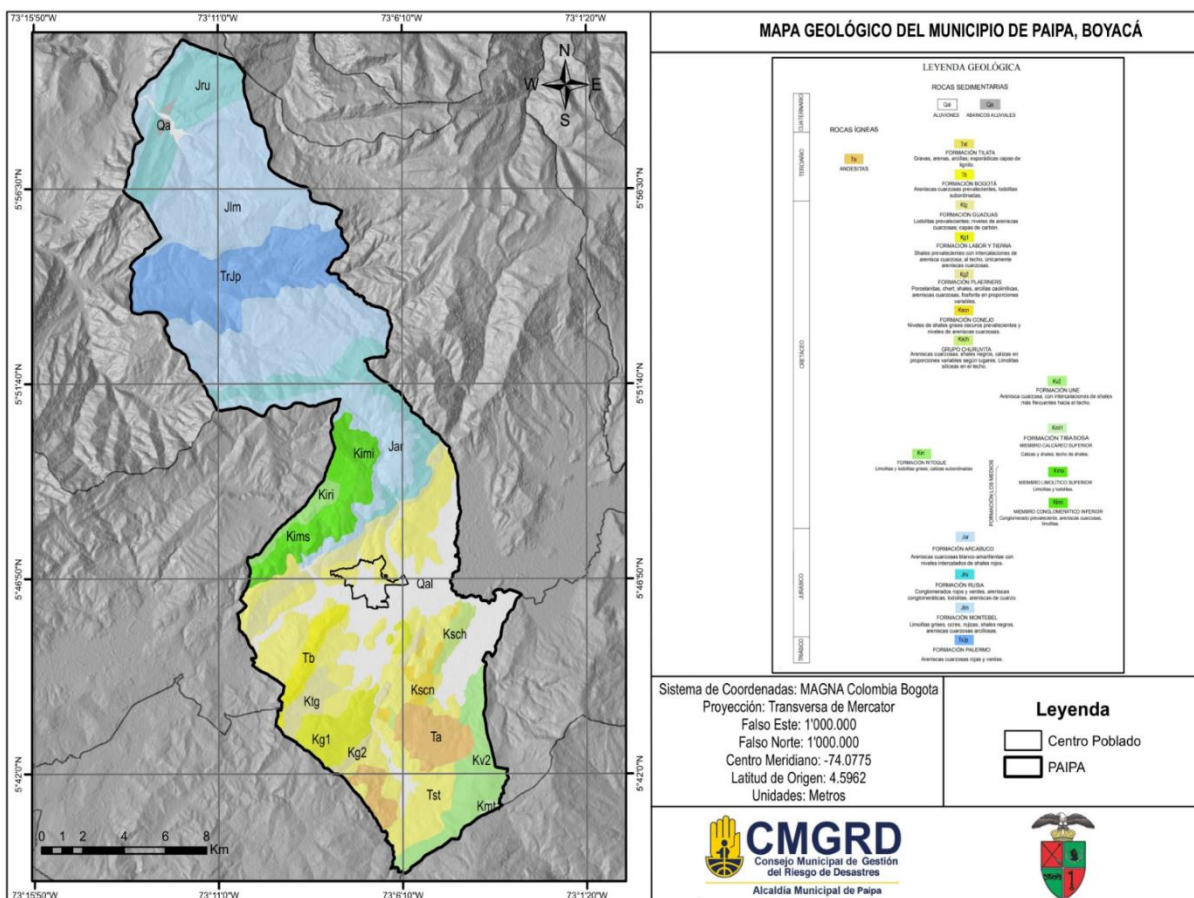
Figura 4. Mapa geológico del Municipio de Paipa, Boyacá, insumos IGAC.

En la región de Paipa, se pueden identificar varias unidades geológicas. La mayoría de las rocas son de origen sedimentario, como lutitas, areniscas y conglomerados, que se formaron en ambientes fluviales durante diferentes periodos geológicos. Además, hay presencia de rocas ígneas extrusivas, como andesitas, que se relacionan con la actividad volcánica. En cuanto a la geomorfología, Paipa y sus alrededores presentan una topografía montañosa debido a la presencia de la Cordillera Oriental. La erosión hídrica ha modelado valles, quebradas y colinas en el paisaje, además, la región cuenta con varias lagunas y cuerpos de agua.

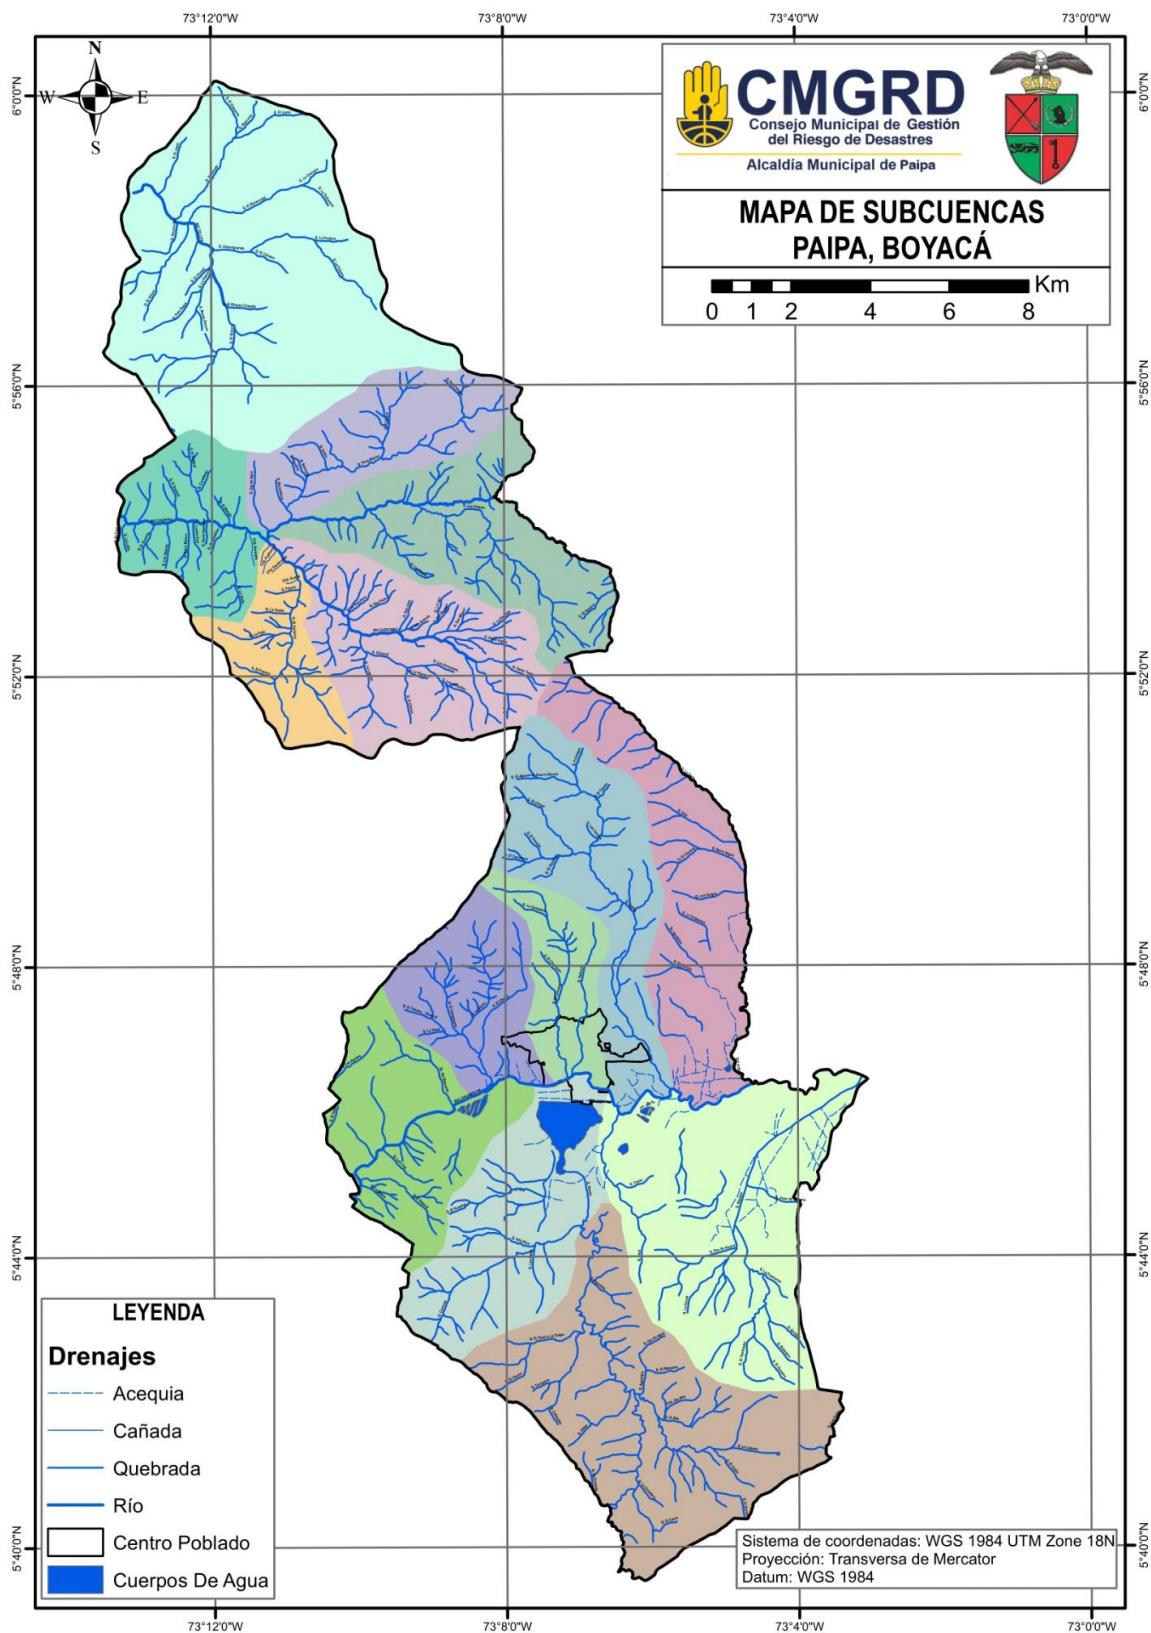
Figura 5. Mapa de Subcuencas

En un esfuerzo por segmentar y analizar el sistema de drenaje de manera más detallada, se han definido 14 subcuencas basadas en la influencia de las quebradas y ríos principales. Este enfoque permite una comprensión más granular de cómo las diferentes corrientes contribuyen a la escorrentía total y cómo interactúan entre sí en el flujo de agua a lo largo del área de estudio. Estas subcuencas se han delineado de manera especializada en el mapa correspondiente (Figura 5), lo que proporciona una representación visual de la división de las aguas y sus patrones de flujo en la región.

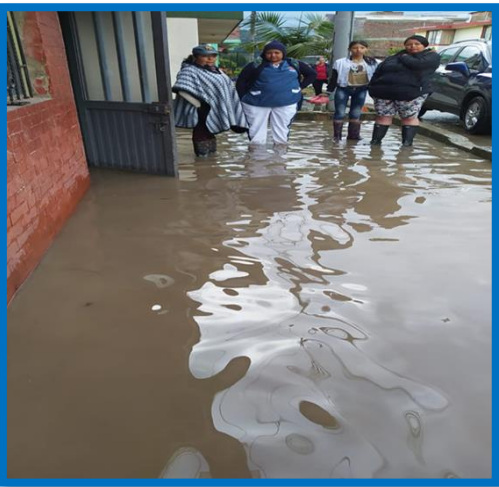
<p>SITUACIÓN No. 1</p>	<p>Se presentó aumento significativo en los niveles del Río Chicamocha debido al incremento en las lluvias, sobre todo en la zona alta de la cuenca, lo que generó desbordamiento e inundaciones en diferentes sectores a lo largo del río Chicamocha y sus afluentes. Los puntos críticos incluyen áreas como el puente Mirabal, el barrio San Daniel, el puente GENSA, la Cava del Chef, la curva en el barrio El Bosque, Villa Panorama y la zona de la iglesia de la Divina Misericordia.</p>

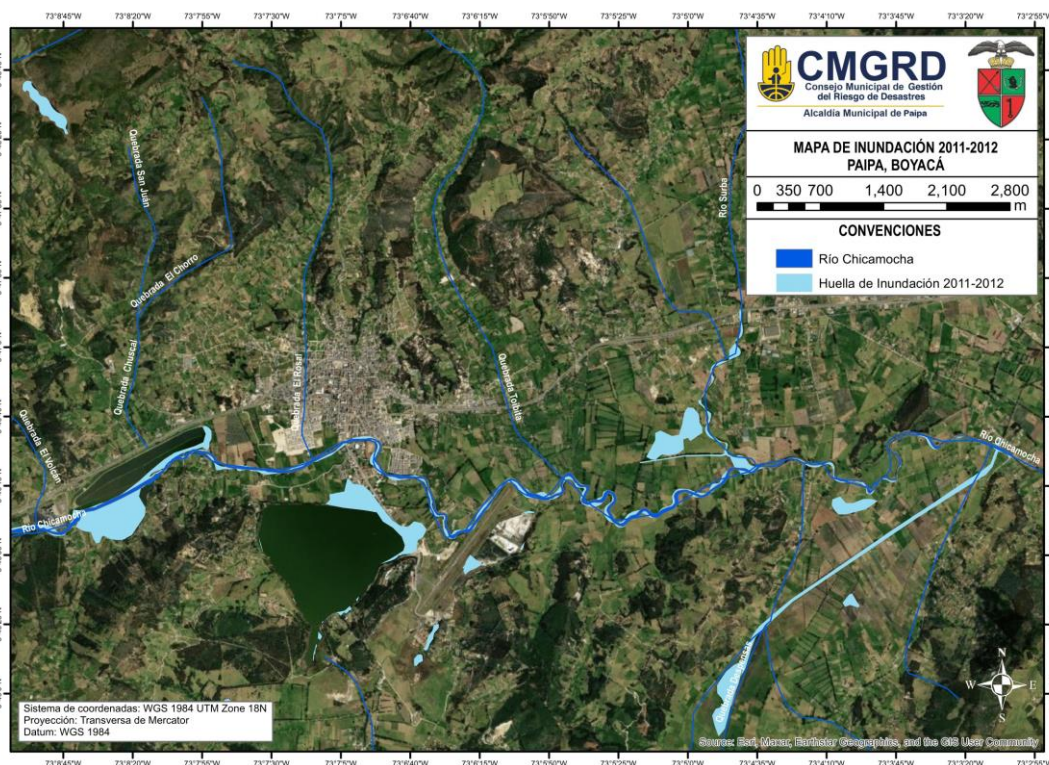
Figura 6. Mapa Huella de Inundación 2011-2012

La ubicación de las viviendas afectadas, situadas dentro de la ribera hídrica y en proximidad al río Chicamocha sin la licencia de construcción correspondiente, las coloca en una posición más susceptible a sufrir daños. La proximidad directa al río y la construcción en zonas de riesgo de inundación amplifican significativamente la vulnerabilidad de estas viviendas, siendo esta una variable crucial que influye en la magnitud de los impactos sufridos durante eventos hidro climáticos

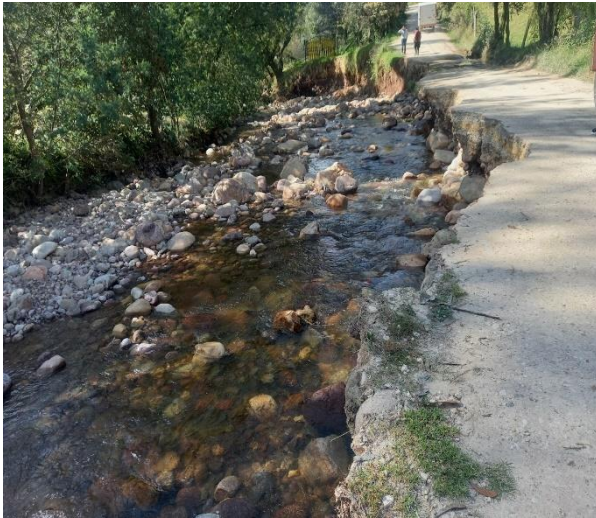
<p>SITUACIÓN No. 2</p>	<p>Se presenta pérdida de la bancada de la vía afectando el desplazamiento de los habitantes de Cruz de Bonza y La Trinidad, Vereda Rincón de españoles, donde en horas de la noche una creciente súbita en el río Surba afectó la vía que conduce del casco urbano del municipio de Paipa a la Vereda Rincón de españoles, colapsando parte de la vía y en el sector conocido como camino histórico también afecta parte de la vía.</p>

2.5. DESCRIPCIÓN DE MEDIDAS E INTERVENCIÓN ANTECEDENTES	
<ul style="list-style-type: none">- En el año 2022 se llevó a cabo un contrato para la ATENCIÓN DE PUNTOS CRÍTICOS GENERADOS POR LA OLA INVERNAL CON OCASIÓN DE LA CALAMIDAD PÚBLICA DECRETADA EN EL MUNICIPIO DE PAIPA, BOYACÁ por un valor de \$124.959.950- La oficina municipal de gestión del riesgo de desastres recibe el informe de la emergencia el día 24 de agosto de 2023 y hace presencia en el lugar con el fin de verificar los daños causados por la creciente súbita del río Surba y realizar la respectiva señalización de la zona afectada además con el fin de recuperar la vía lo más pronto posible dispone de maquinaria amarilla y reforzar con pilotes y bolsas big bag para evitar la posible pérdida de bancada en un futuro próximo.

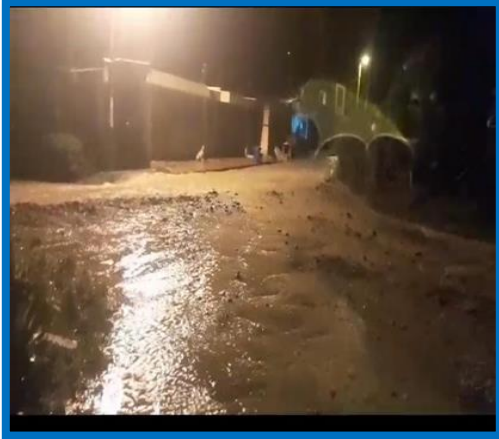
<p>SITUACIÓN No. 4</p>	<p>La comunidad de las veredas Sativa y El Volcán enfrenta amenazas significativas de desbordes e inundaciones debido a fuertes lluvias. Las causas incluyen precipitaciones intensas, construcciones invadiendo la ronda hídrica sin licencia, y modificaciones en el curso de la quebrada El Chuscal, además se presentan daños en viviendas y enseres.</p>

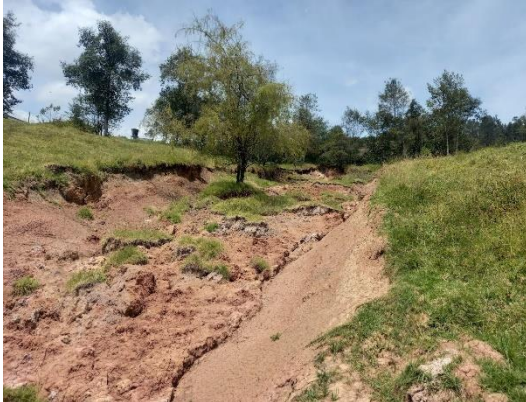
SITUACIÓN No. 1	<p>Se presenta un deslizamiento en la vereda El Salitre de tipo traslacional, se observa un movimiento lento de materiales arcillosos el cual tiene flujos de lodos en donde arrastró parte de la capa vegetal, a 50 m del deslizamiento se encuentra una vivienda con afectaciones y en la parte final del pie del deslizamiento se encuentra la bocamina Cisquera II la cual está en inminente riesgo por el avance del deslizamiento.</p>

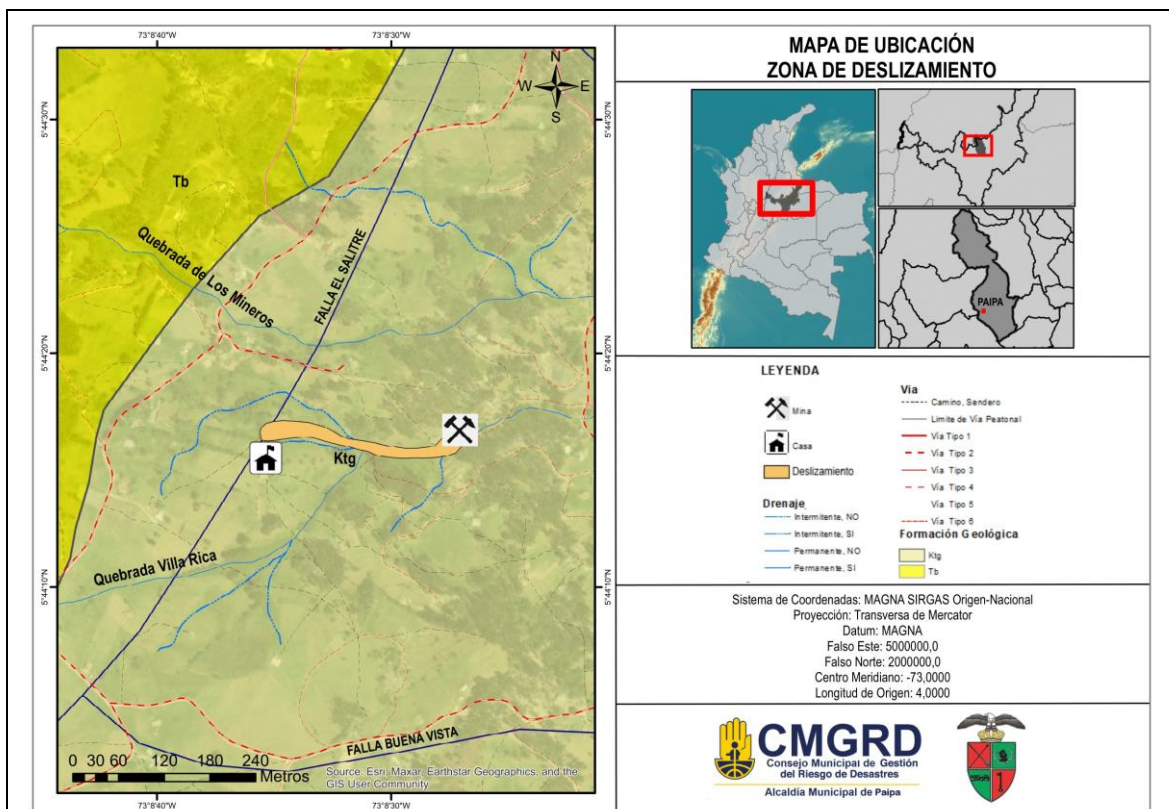
Figura 8. Mapa Zona Deslizamiento El Salitre

La ubicación del escenario de riesgo se ilustra en la siguiente figura, de esta manera se puede observar que las actividades mineras se llevan a cabo sobre el cauce intermitente de la quebrada Villa Rica y se encuentra en la base del deslizamiento lo que la hace más propensa a sufrir daños, por otro lado, la vivienda está a 50 m de la corona del deslizamiento por lo tanto también está propensa a sufrir más daños.

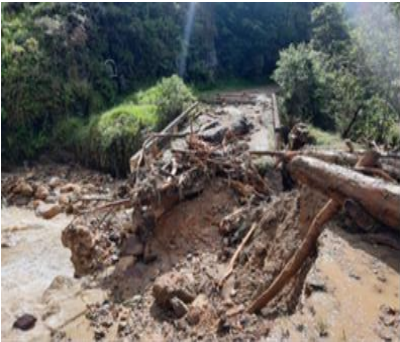
SITUACIÓN No. 2	<p>En la vía Paipa-Palermo, en el sector del Río Cuestano, Kilómetro 31 + 500, se observa un deslizamiento de tipo retrogresivo, su origen se debe principalmente a la naturaleza arcillosa del mismo, a la fuerte pendiente del talud y su topografía, delimitada por 2 cauces pequeños; a la acción de las aguas de escorrentía e infiltraciones de aguas de la parte alta del talud. El material se encuentra buzando en el mismo sentido de la pendiente del terreno acelerando su movimiento.</p>

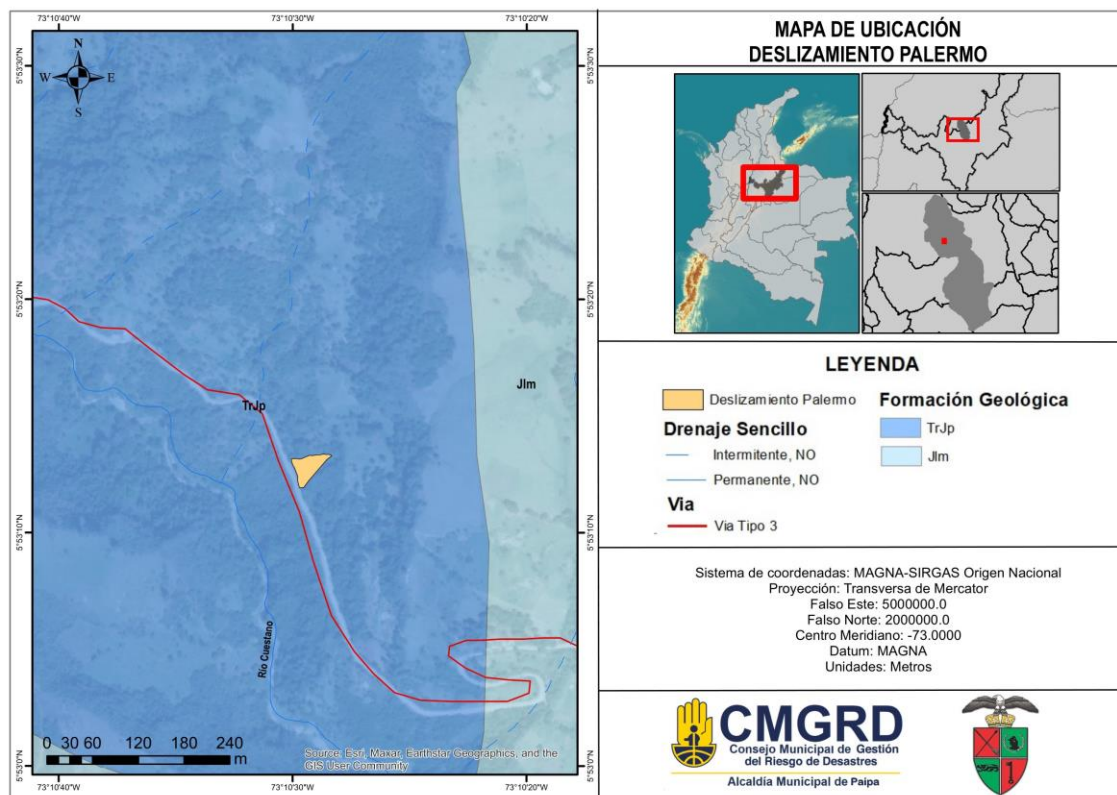
Figura 9. Mapa Zona Deslizamiento Palermo

La ubicación del deslizamiento se ilustra en la siguiente imagen donde se puede observar que el bien expuesto es la vía la cual se encuentra en la base del deslizamiento y en más de 100 metros fue cubierta y está propensa a sufrir más afectaciones cuando el desplazamiento avance, por otro parteaguas abajo la población del Corregimiento de Palermo la cual asciende a 160 personas se encuentra amenazada y con un grado de vulnerabilidad de media a alta por inundaciones.

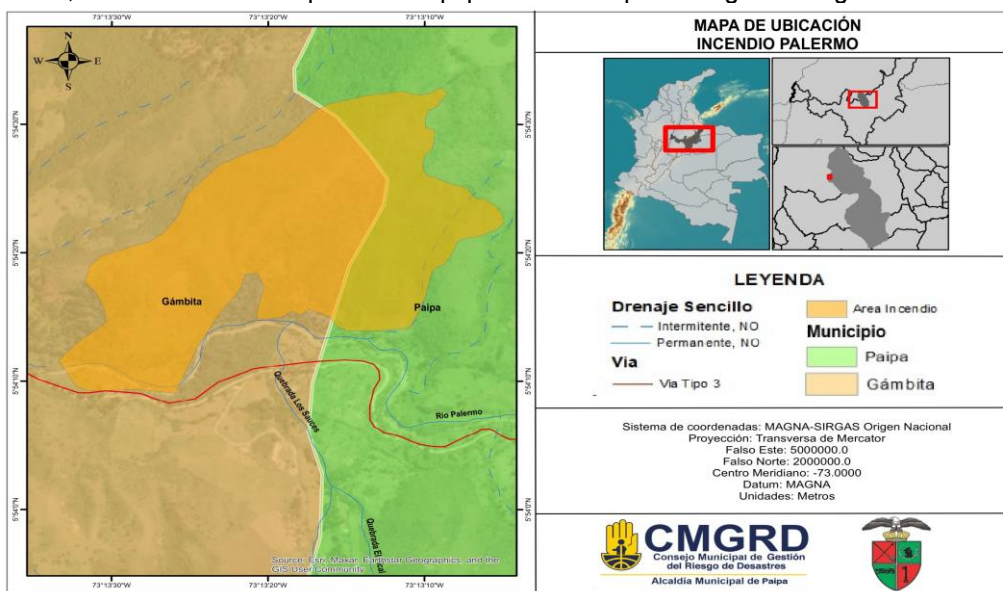
Figura 10. Mapa Incendio Palermo

La localización que se encuentra ilustrada en la siguiente figura muestra la dificultad de acceso a la zona del incendio ya que solo hay una vía de acceso solo permitiendo la entrada a la zona afectada caminando, dificultando el transporte del equipo necesario para mitigar el fuego.

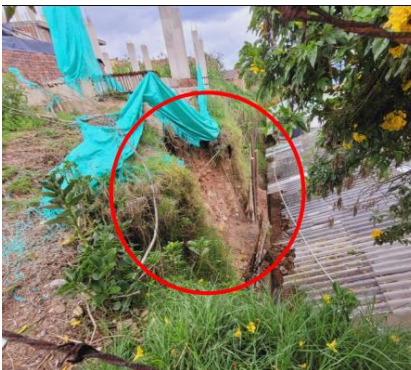
SITUACIÓN No. 1	<p>La situación de riesgo en cuestión se refiere a un talud ubicado en la parte trasera de la Institución Educativa Armando Solano en el barrio Pablo Solano. La configuración del terreno representa un riesgo potencial de deslizamiento de tierra o desprendimiento de material que pone en riesgo a la comunidad educativa y la comunidad circundante.</p>

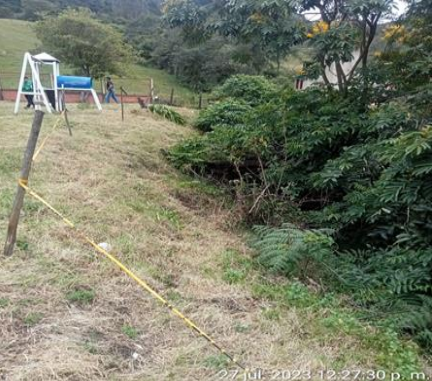
<p>SITUACIÓN No. 2</p>	<p>En la I.E.T.A en su sede de la vereda El Curial se presentan múltiples preocupaciones, ya que los postes de madera que sostienen el cerco de la cancha de baloncesto están en un estado regular, lo que puede resultar en peligrosos colapsos. Además, un tanque de almacenamiento de agua con fisuras está provocando infiltraciones, lo que plantea riesgos para la calidad del agua y la integridad estructural. Un parque infantil ha sido ubicado peligrosamente cerca de una quebrada sin ninguna barrera de seguridad, exponiendo a los estudiantes a posibles accidentes en el entorno acuático. La distancia reducida de 4 metros desde la quebrada al parque y 15 metros hasta el edificio escolar agrava estos riesgos.</p>

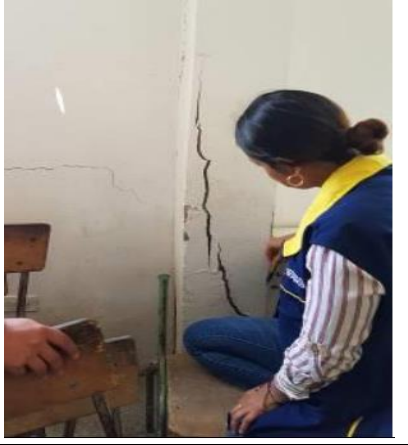
SITUACIÓN No. 3	<p>En la Institución Educativa Técnica Agrícola Sede Salitre se presenta afectación en la edificación usada como cocina y comedor escolar, se evidencian grietas a lo largo de toda la estructura y en el piso, esta situación es un inminente riesgo para los estudiantes, el personal de cocina y comunidad educativa en general.</p>

1.1. Fecha: Enero de 2020	1.2. Fenómeno(s) asociado con la situación: Mala planificación de la estructura además de las deficiencias estructurales que son evidentes, asentamientos diferenciales en el suelo de fundación.

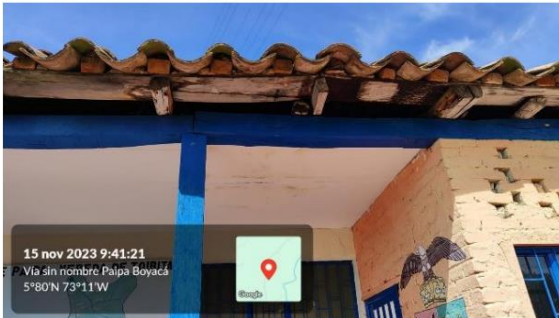
SITUACIÓN No. 4	<p>En la Institución Educativa Rafael Bayona Niño Sede Toibita se presenta afectación en la edificación usada como comedor y sala de informática, se evidencia distribución inadecuada de los muros en planta, pérdida de la verticalidad de los muros, problemas de humedad, filtraciones, conexión inadecuada entre muros, pérdida de recubrimiento de muros, uso de materiales no compatibles, entresijos pesados y ausencia de diafragmas, apoyo y anclaje inadecuado de elementos de entresijo y cubiertas sobre muros, entresijos muy flexibles, luces muy largas y estructuración de cubierta deficiente.</p>

1.2. Fecha: Noviembre de 2023	1.2. Fenómeno(s) asociado con la situación: Mala planificación de la estructura además de las deficiencias estructurales que son evidentes, filtraciones de agua.
