Fortalecimiento y apoyo técnico a la gestión de permisos ambientales a través de  
Prácticas Profesionales en la Oficina Territorial Panzenú de Corantioquia

Trabajo de Grado para Optar por el Título de Geólogo

Universidad Industrial de Santander  
Facultad de Ingenierías Físicoquímicas  
Escuela de Geología  
Bucaramanga  
2026

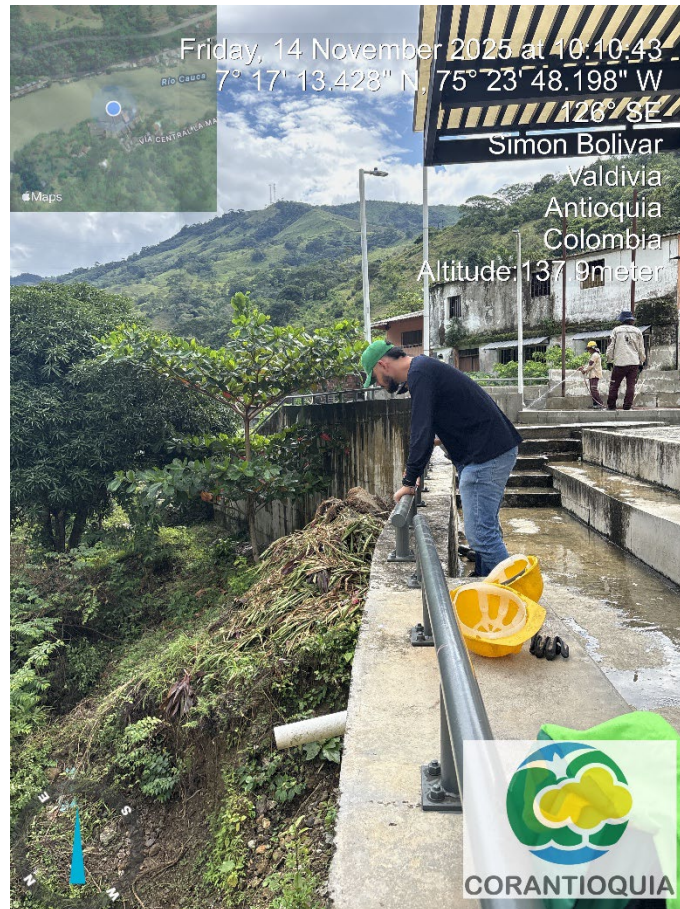
#### **Figura 17**

*Verificación del muro de contención en el marco del control y seguimiento a permisos*

*Nota.* Fotografía correspondiente a la verificación en campo del muro de contención en el área objeto de evaluación durante la visita técnica.

Durante la inspección en campo se constató que el muro de contención se encontraba construido conforme a los diseños aprobados, presentando adecuada estabilidad estructural y sin evidencias de agrietamientos, procesos de socavación, erosión ni afectaciones sobre el cauce del río Cauca, sus márgenes o el área de influencia, tanto aguas arriba como aguas abajo de la obra. Asimismo, se evidenció que las obras asociadas al acceso y urbanismo en la margen derecha se encontraban concluidas y en condiciones estables.

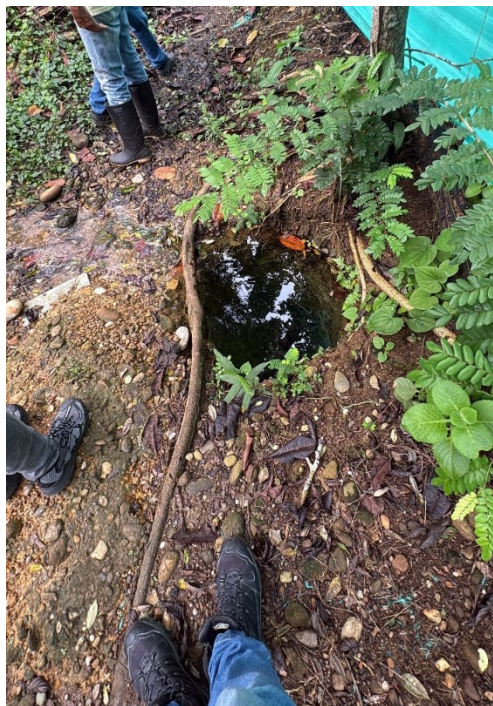
### Figura 18

Captación artesanal del nacedero de agua en el área de estudio

*Nota.* Se observa intervención antrópica mediante captación artesanal sobre el nacedero de agua.
