**DIAGNOSTICO AMBIENTAL DE LA SUBCUENCA DE LA QUEBRADA JUAN
LOPEZ MUNICIPIO DE ICONONZO TOLIMA.**

**UNIVERSIDAD INDUSTRIAL DE SANTANDER
FACULTAD DE INGENIERÍAS FISICOQUÍMICAS
ESCUELA DE INGENIERÍA QUÍMICA
ESPECIALIZACIÓN EN INGENIERIA AMBIENTAL
BUCARAMANGA**

**Monografía para optar al título de
Especialista en Ingeniería Ambiental**

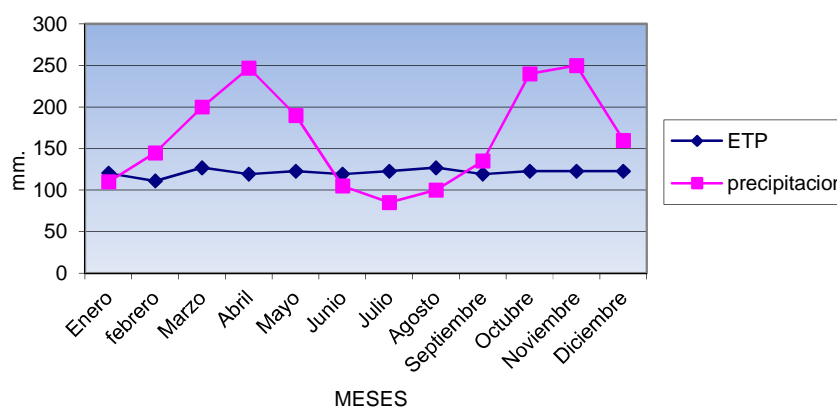
Gráfica 5. Balance Hídrico

El comportamiento del agua en la subcuenca muestra que se existe alto abastecimiento dado que la Evapotranspiración potencial es menor a la Precipitación a pesar de la alta deforestación, por lo cual los sistemas agrícolas poseen una buena oferta de agua, lo que implica que durante los ciclos vegetativos de los cultivos hay excedentes hídrico, sin embargo se recomienda hacer más puntual los análisis, porque la información aquí condensada pertenece a la estación ubicada en Villarrica así aparentemente sea una zona climatológicamente homogénea.

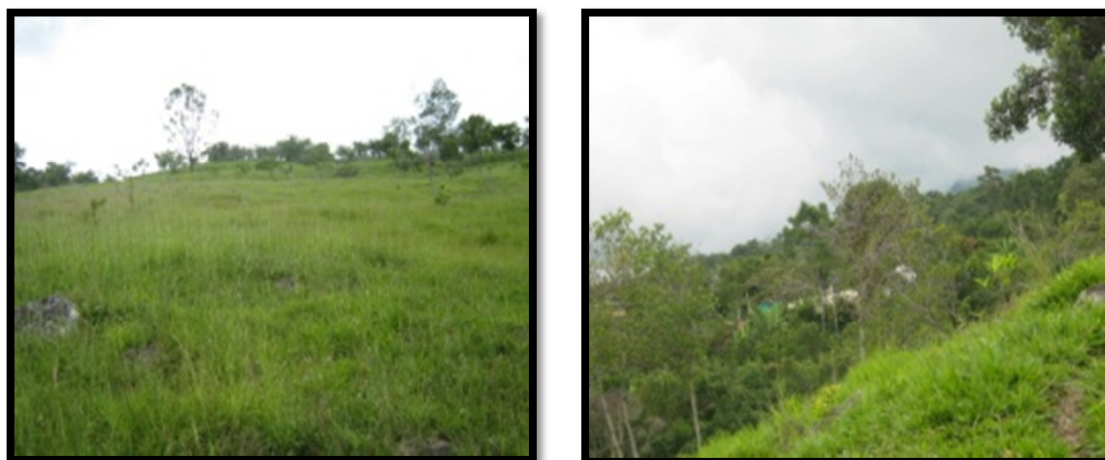
Figura 6. Vista pendientes en la subcuenca

La delimitación de las zonas de cultivo, debe acompañarse de una significativa disminución de la presión sobre los usos de los suelos. Estos no deben ser utilizados permanente, sino cíclicamente, dando lugar al aumento promedio de las tierras en descanso. La rotación de cultivos acompañada del descanso de la tierra, podría revertirse en una alternativa de diversificación de la oferta y aumentos considerables de los niveles de productividad agrícola.

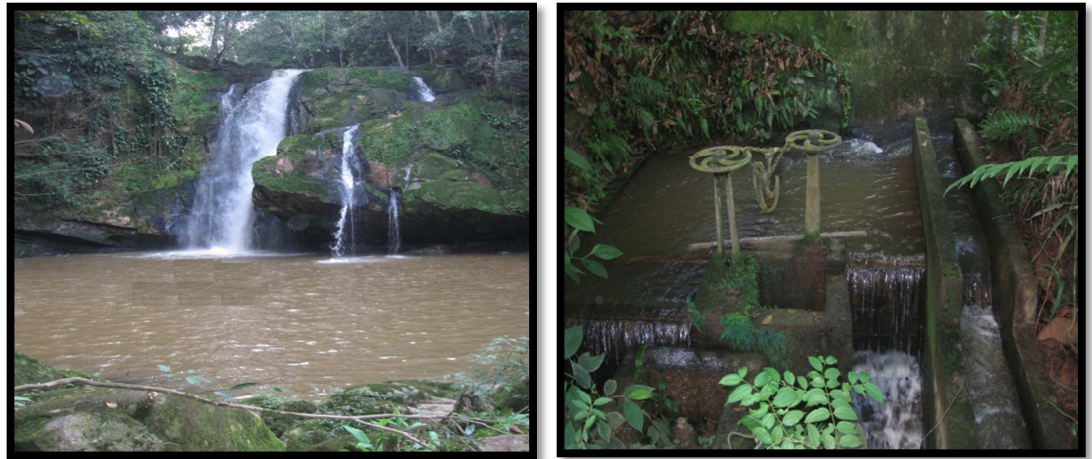
Figura 7. Bocatoma de la planta de tratamiento de agua potable.

Este hecho ha conllevado a que se produzca pérdida de biodiversidad acuática, aumento de la carga de sedimentos, disminución de caudales y desaparición de cursos de agua, menor capacidad de retención hídrica. Por información de la comunidad se supo que la pesca disminuyó hasta casi desaparecer actualmente. En la vereda Canadá Escocia se encuentra el punto de captación para el acueducto del casco urbano de Icononzo, se tiene una concepción por parte de Cortolima de 24 litros por segundo.

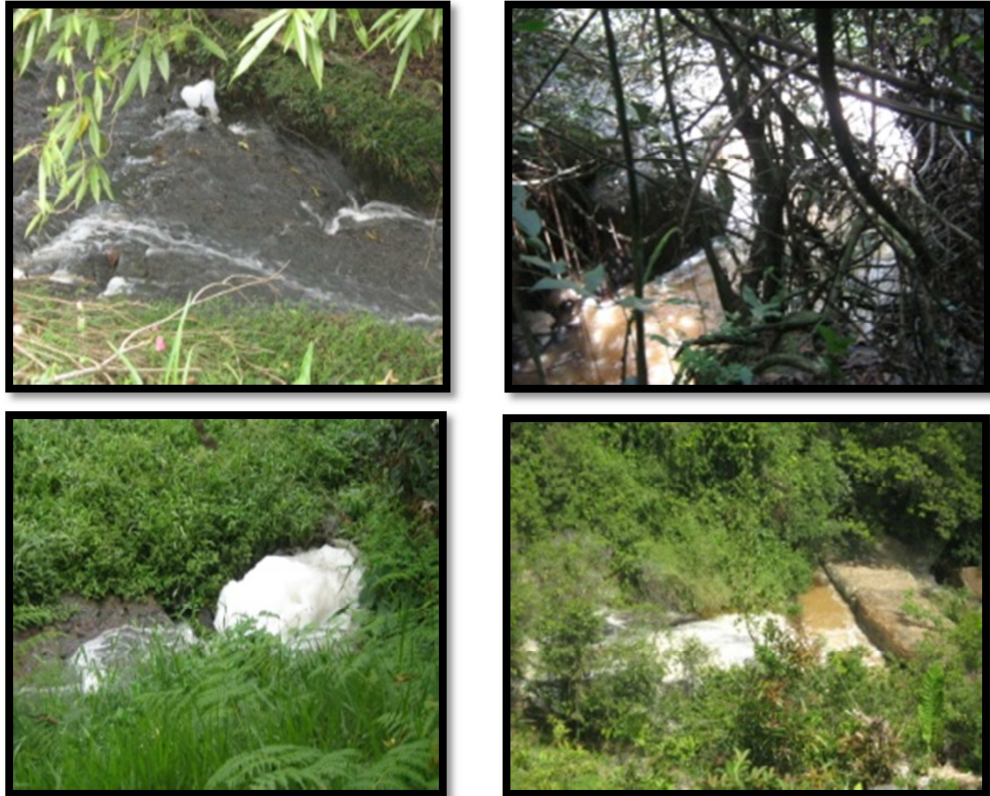
Figura 8. Vista de recorrido de aguas negras provenientes de PTAR.

La quebrada Juan López por el paso cerca al casco urbano recibe la descarga de aguas negras de la planta de tratamiento de aguas residuales –PTAR-, ubicado en la vereda Basconta, dado que el proceso de filtración lenta no se está desarrollando en la totalidad, las aguas llegan al cauce del río Juan López en las siguientes Coordenadas: N 0949865-W 954246 a una altura sobre el nivel del mar de 1090 m. Ver fotografías.

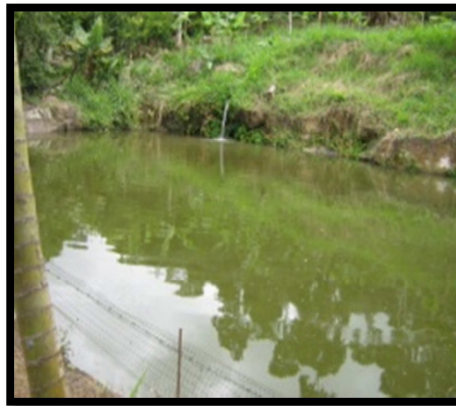
Figura 10. Vista estanque piscícola

Existe otras tres microcuencas que vierten aguas servidas provenientes del casco urbano a la quebrada Juan López, se tomaron sus coordenadas en puntos donde concluyen de recoger su carga contaminante e inician recorrido hacia el rio Juan López. En la primera se encontró un estanque piscícola que reutiliza esta agua para posteriormente dejarla fluir, está ubicado en la vereda Basconta con coordenadas N950335-W953782 a 1216m.s.n.m.

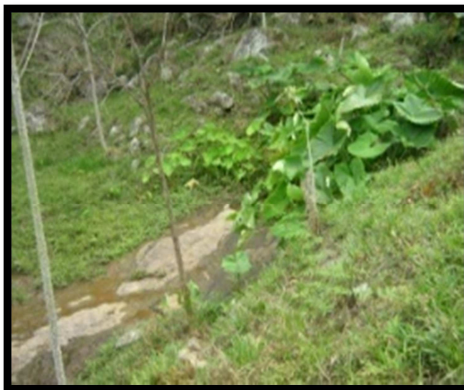
Figura 12. Microcuenca La Macarena

La otra microcuenca afectada por el vertimiento en el casco urbano se denomina localmente como La Macarena, cuyo punto de observación se ubicó en las coordenadas: X950726-Y-953562 a 1186 m.s.n.m. Vereda Basconta.

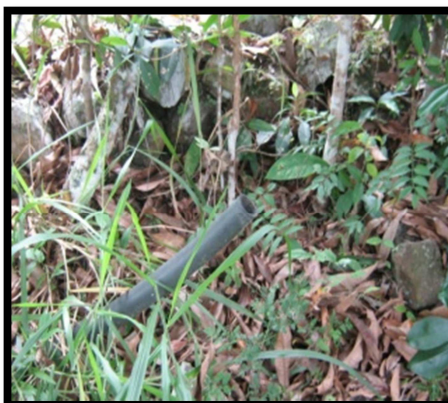
Figura 13. Vista de mangueras desde la quebrada a las viviendas zona norte municipio Icononzo.

Posteriormente al paso por el casco urbano la fuente es utilizada como lugar de captación para consumo humano para los habitantes de las veredas de Basconta y Portachuelo, para ello se utilizan mangueras desde una hasta cuatro pulgadas, finalmente desemboca al Rio Sumapaz a 500 metros sobre el nivel del mar. Luego de un recorrido por rocas y lajas que permiten una buena oxigenación del agua, lo que finalmente influye positivamente en el análisis de DBO para la cuenca.
