PRÁCTICA EMPRESARIAL COMO AUXILIAR EN OBRA DE LA SUPERVISIÓN
TÉCNICA CONTINUA DE LA CONSTRUCCIÓN DEL EDIFICIO DE
ADMINISTRACIÓN III DE LA UNIVERSIDAD INDUSTRIAL DE SANTANDER

TRABAJO DE GRADO PARA OPTAR EL TÍTULO DE INGENIERA CIVIL

2.3. OBRA EDIFICIO DE ADMINISTRACIÓN III UIS

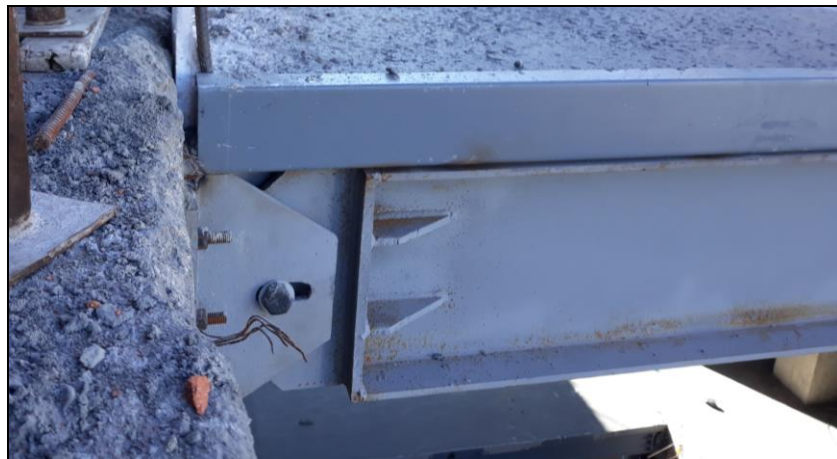
3.1.5. Platinas y pernos. Implicaba verificar que los elementos cumplieran la especificación técnica del diseño y material mediante la inspección visual del elemento y la ficha técnica expedida por el fabricante. La arquitectura del edificio se compone de dos bloques unidos por un puente metálico peatonal, el cual está soportado por un apoyo móvil (ver figura 4) compuesto de seis pernos en varilla roscada $\text{Ø}5/8''$ A193, un perno $\text{Ø}1''$ A325, platinas de espesor $e=15.9\text{mm}$ y rigidizadores de $e=12.7\text{mm}$.

Figura 4. Detalle apoyo móvil de puente metálico.

Los cuales debían estar fabricados en acero laminar G-50 y un límite de fluencia $F_y=345$ Mpa para las platinas, los pernos en varilla roscada con un $F_y=722$ Mpa y para el perno A325 una tensión de corte nominal $F_{nv}=457$ Mpa. Todo esto debía estar certificado por el fabricante.

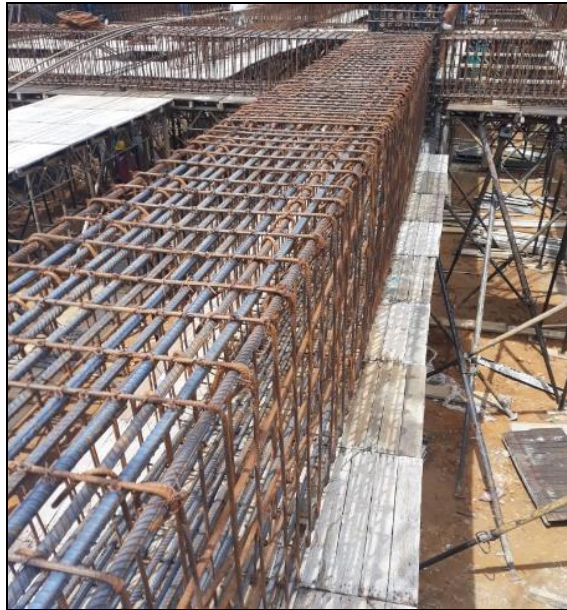
4.5.1. Vigas. Estos elementos de concreto reforzados con dimensiones de sección transversal desde 30X70 hasta 80X120 centímetros (ver figura 5) y longitudes entre los 3 y 8 metros debían cumplir con:

- Dimensiones geométricas.
- Alineación.
- Espaciamiento del refuerzo.
- Longitud y ubicación de traslapos.
- Recubrimiento.
- El acero de refuerzo colocado con diámetros, longitudes y distribución, detallado en el diseño estructural.

Figura 5. Armado de acero de refuerzo de una viga de sección 120X80 cm.

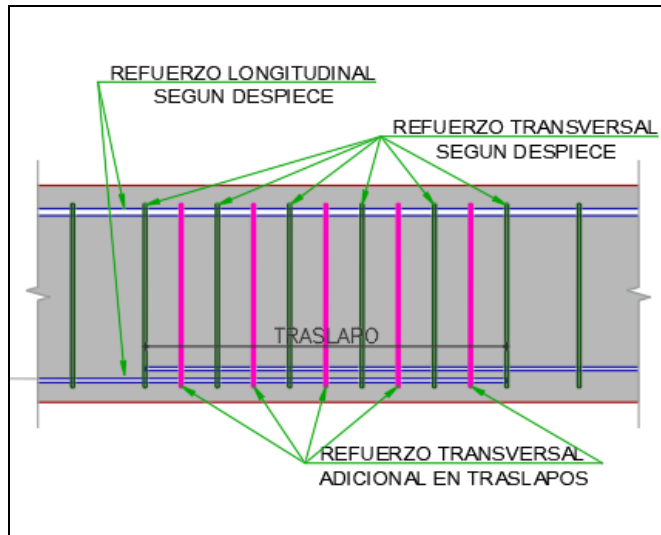
Según la NSR-10¹¹, en las vigas que hacen parte del sistema de resistencia sísmica con capacidad de disipación de energía especial (DES), se deben confinar las zonas de traslape. Es por esto, que se colocaba un refuerzo transversal adicional en zonas de traslape a lo largo de su longitud, como lo detalla la figura 6 y fue uno de los parámetros inspeccionados en obra con mayor detalle.

Figura 6. Confinamiento adicional para zonas de traslazo.

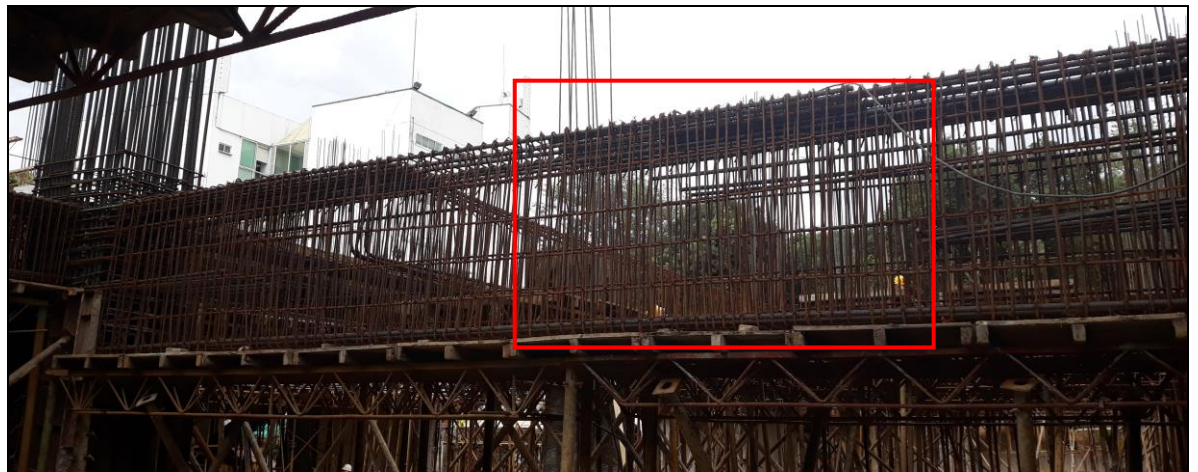
Figura 7. Zona de traslazo confinada en sección de viga.

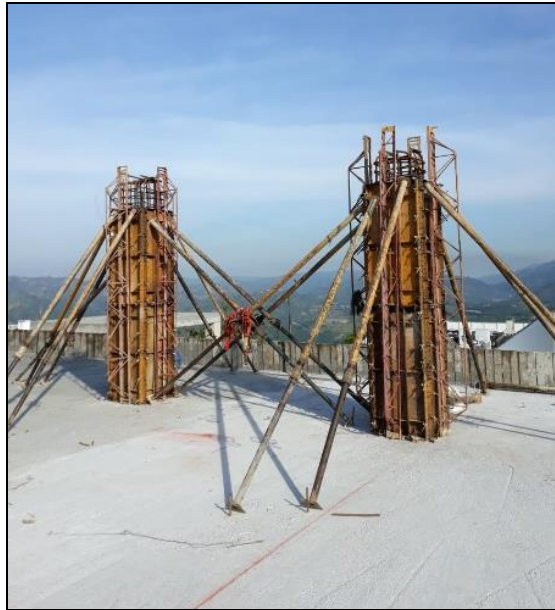
Al momento de realizar el encofrado, las abrazaderas o mordazas debían quedar horizontales (ver figura 10), muy bien ajustadas a los tableros y las suficientes para mantener la sección constante y evitar desalineamientos o abombamientos.

Figura 10. Encofrado de columnas para fundición.
