**ANÁLISIS DE ESTABILIDAD Y PROPUESTA DE ALTERNATIVAS DE OBRAS
DE MITIGACIÓN PARA LAS VIVIENDAS UBICADAS EN DEL BARRIO LOS
TAMARINDOS EN LA COMUNA IV DE BARRANCABERMEJA**

**UNIVERSIDAD INDUSTRIAL DE SANTANDER
FACULTAD DE INGENIERIAS FISICOMECHANICAS
ESCUELA DE INGENIERIA CIVIL
MAESTRIA EN GEOTECNIA
BUCARAMANGA**

**Trabajo de grado como requisito para optar el título de
Magister en Geotécnia**

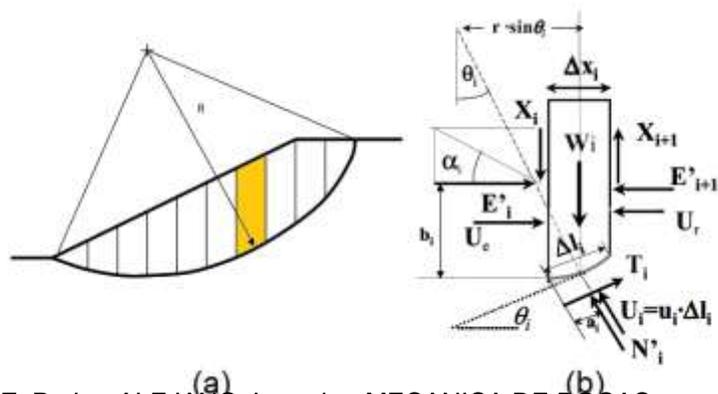
Gráfica 1. (a) Superficie de falla subdividida en dovelas, (b) Fuerzas que actúan en una dovela.

En las caras de la dovela actúan las componentes de las fuerzas que son las resultantes de los esfuerzos efectivos, que actúan en forma normal y tangencial a la dovela y las resultantes de la presión de poros. En la base de la dovela, la cual representa una porción de la superficie de falla actúan la resultante de la fuerza normal producto de los esfuerzos efectivos, la resistencias al cortante y las presiones de poros. Las presiones de poros se suponen conocidas ya que estas se pueden determinar por la posición del nivel freático. En la figura tenemos que:

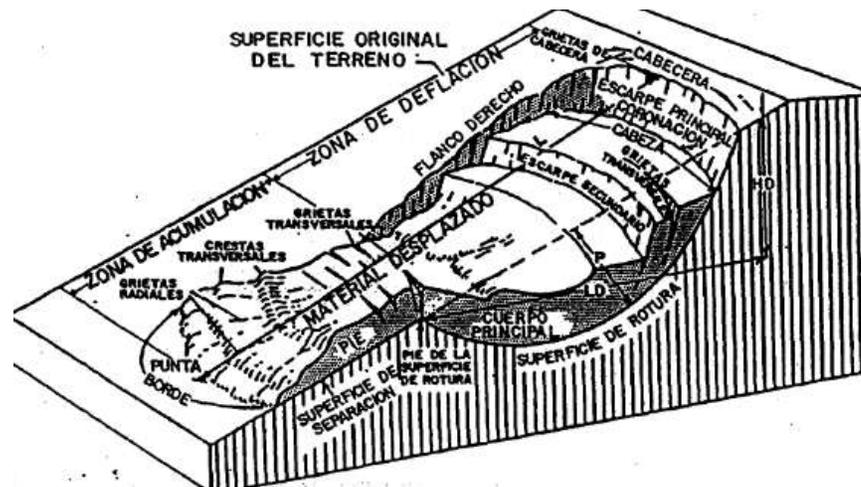
Gráfica 5. Esquema de un deslizamiento rotacional Varnes (1978).

La morfología de un deslizamiento según Varnes (1978), puede esquematizarse de la siguiente manera (ver figura a continuación) en la cual se pueden distinguir las siguientes características; cabecera, escarpe principal coronación, grietas de tracción, cabeza, escarpe secundario, cuerpo principal, flancos, superficie de rotura, pie de la superficie de rotura, superficie de separación, pie, borde, punta, profundidad del deslizamiento H_d , distancia horizontal L_d , zona de deflación y acumulación.

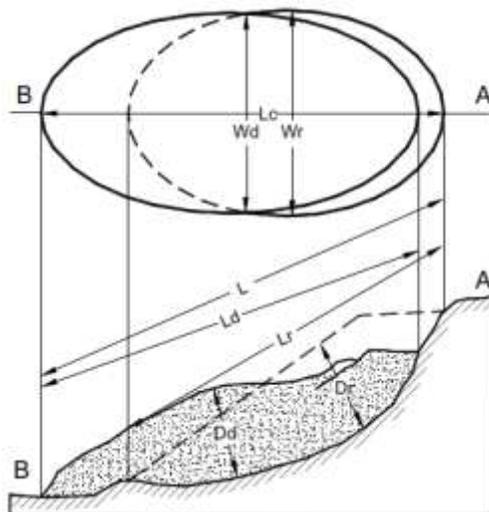
Gráfica 6. Dimensiones de los movimientos en masa según IAEG.

El volumen del material suelto aumenta con respecto al material en su estado natural, esto debido a la tendencia del material a dilatarse después de la falla. Las dimensiones de un deslizamiento se pueden apreciar en la siguiente figura

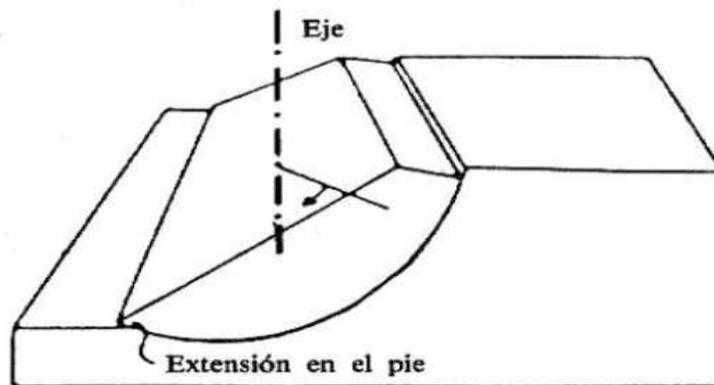
Gráfica 7. Esquema de un deslizamiento rotacional Varnes (1978).

4.3.2 Deslizamiento Rotacional. Este tipo de mecanismo de falla se produce en el caso de materiales tipo suelo, macizos rocosos de muy baja calidad altamente alterados o meteorizados, en el cual la falla no sigue ninguna superficie de debilidad (plano de estratificación, discontinuidad) sino en su lugar sigue una trayectoria de menor resistencia a través de la masa. La falla se genera a lo largo de una superficie de deslizamiento interna, y esta presenta una geometría cóncava y curva, produciéndose un movimiento más o menos circular, el cual tiende a rotar con respecto a un eje que es paralelo a la cara del talud, tal y como se muestra en la siguiente figura

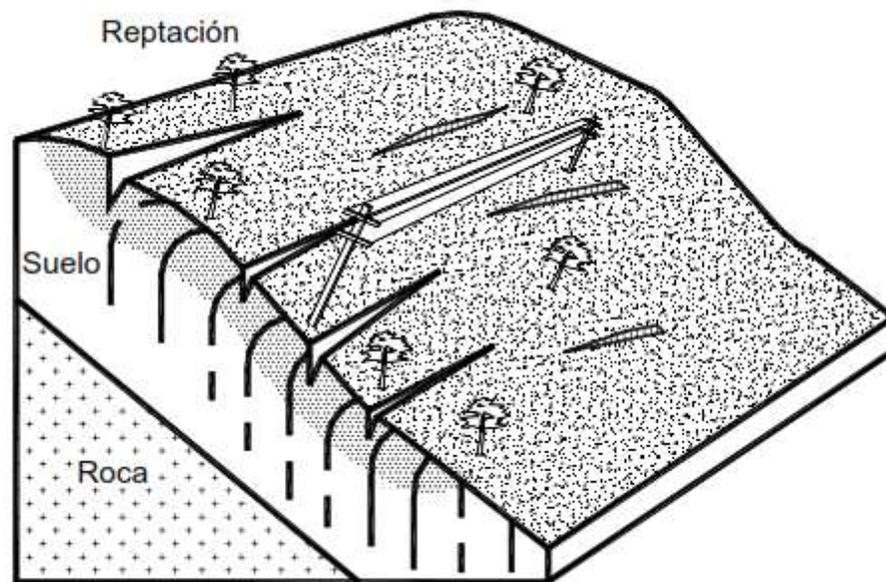
Gráfica 9. Movimiento de reptación.

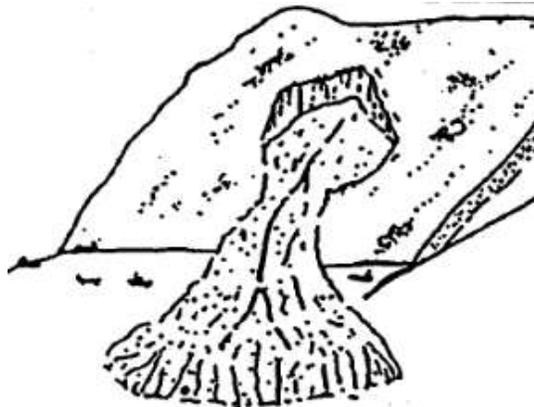
Gráfica 10. Esquema típico de un flujo en suelos.

El material que se desplaza y se comporta como flujo se encuentra separado por una ligera superficie en la cual hay una marcada diferencia entre la resistencia al corte entre los dos materiales. La velocidad de este tipo de movimientos suele ser alta, pero en algunas ocasiones se pueden presentar movimientos con una extrema lentitud. A continuación se presenta un esquema de este tipo de movimiento

En materiales tipo suelo estos pueden llegar a tener el comportamiento neto de un fluido, cuando el grado de saturación es netamente elevado, llegando al punto de hablar de suelos suspendidos en agua (Suarez, 2015).

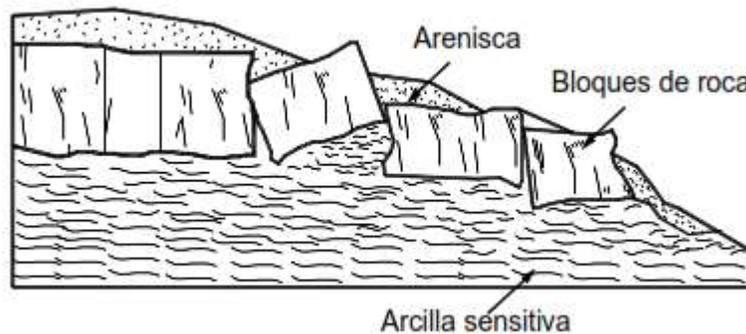
Gráfica 11. Extensión lateral: “Libro Deslizamientos Cap. 1 (Suarez, 2015)”.

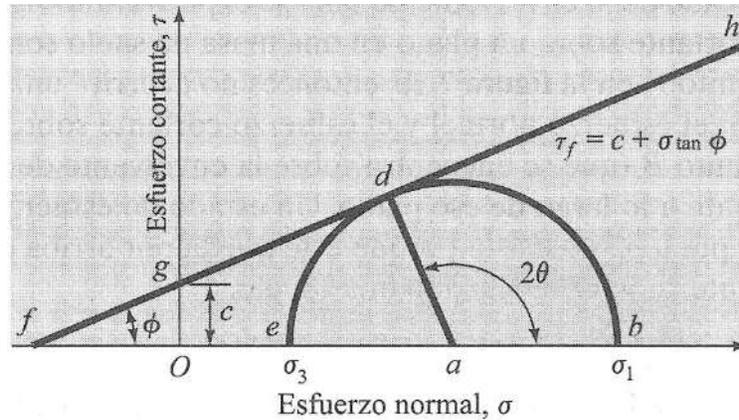
Gráfica 12. Envolvente de falla de Mohr-Coulomb.

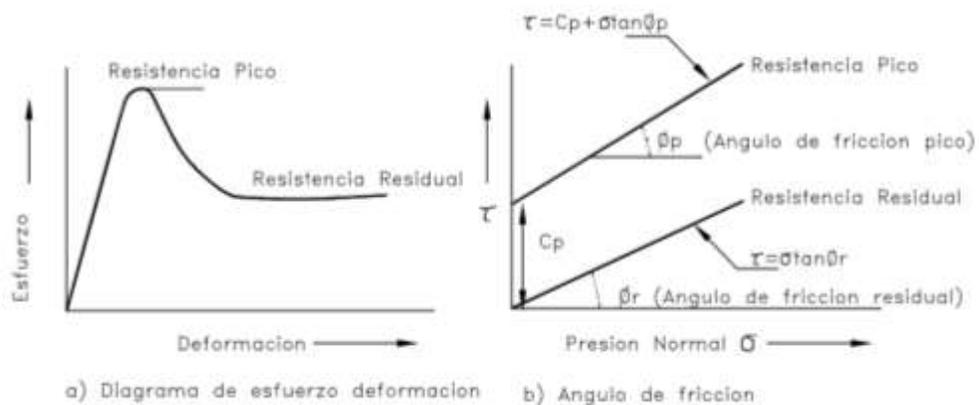
Gráfica 13. Resistencia pico y resistencia residual.

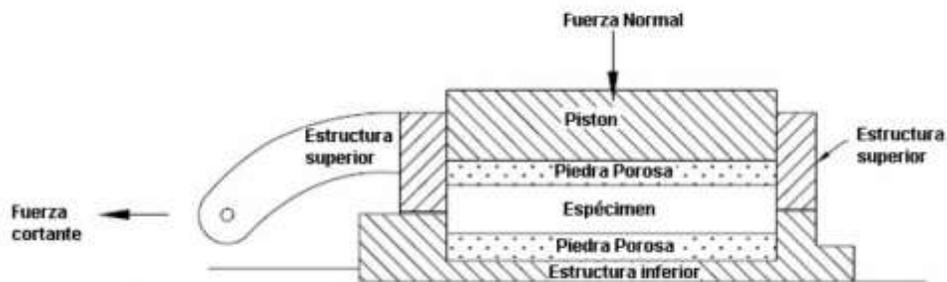
Gráfica 15. Esquema de máquina de corte directo.

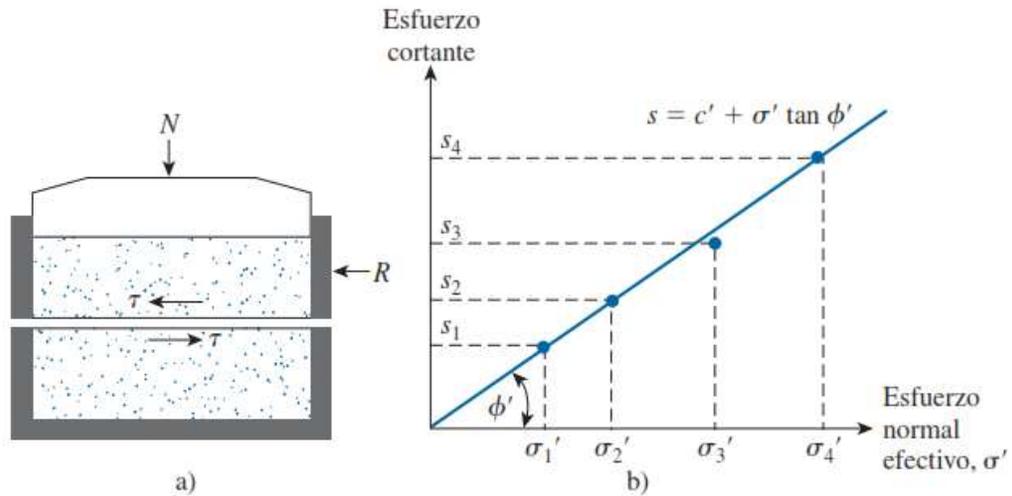
Gráfica 16. Gráfica de esfuerzo efectivo vs esfuerzo cortante.

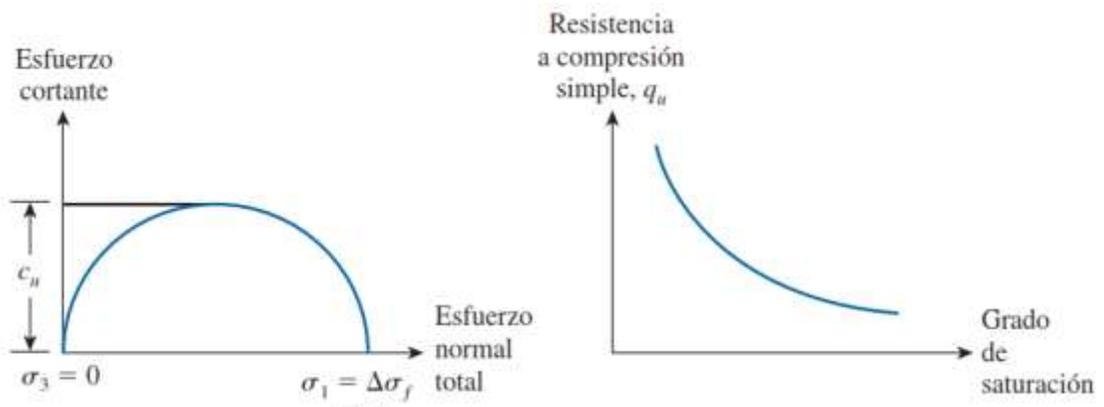
Gráfica 17. Resistencia recorte no drenado.

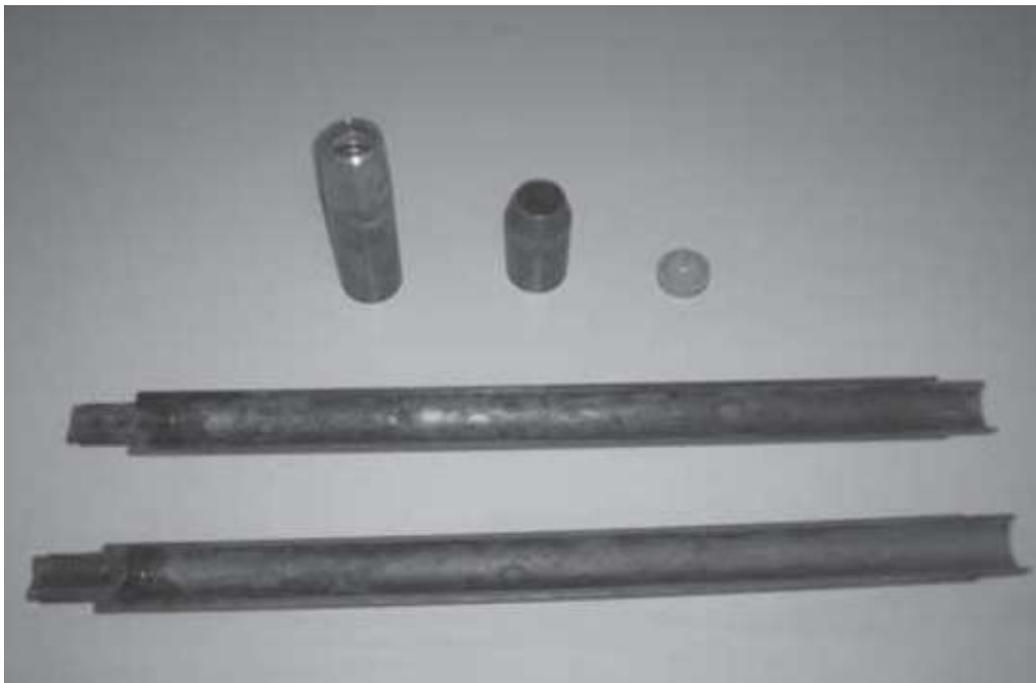
Imagen 1. Componentes de muestrador SPT.

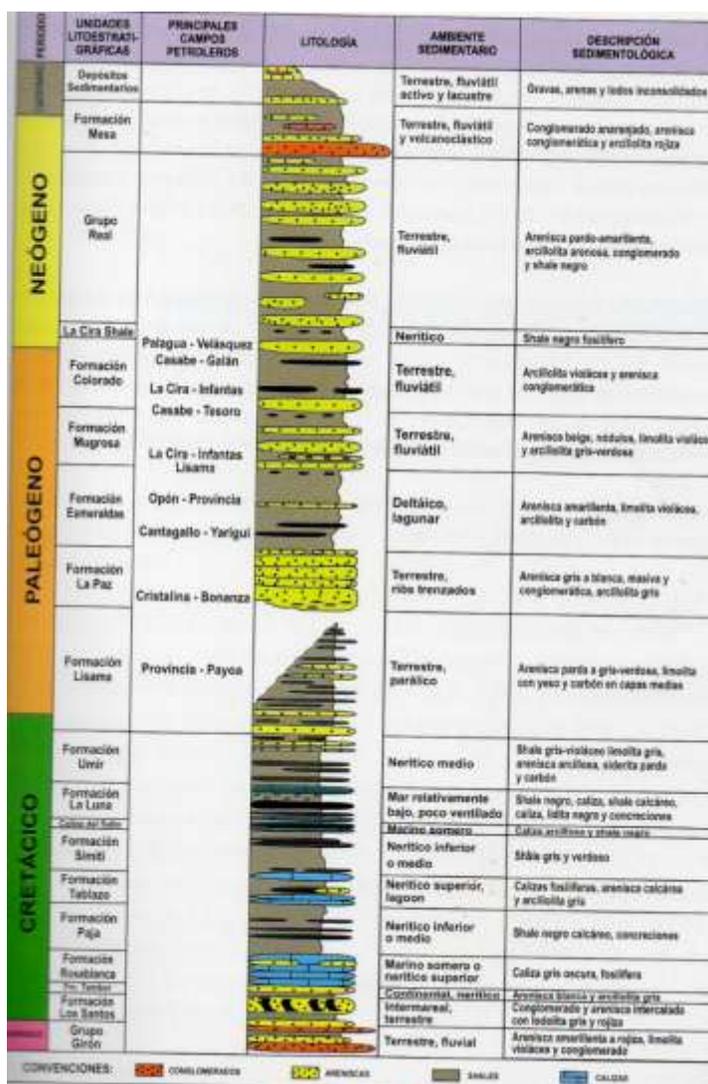
Gráfica 18. Columna litológica del Valle del Magdalena Medio.

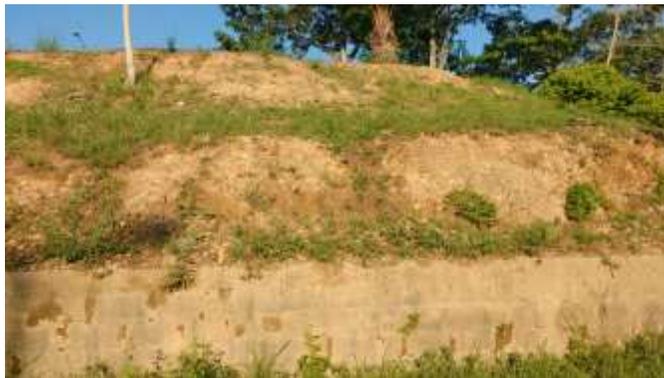
Gráfica 24. Talud Norte de la zona de estudio urbanización Tamarindos Club, conformado por areniscas conglomeráticas de color pardo amarillento, con guijos cuarzosos finos a gruesos, en matriz areno arcillosa, provistos con poca o nada de vegetación.

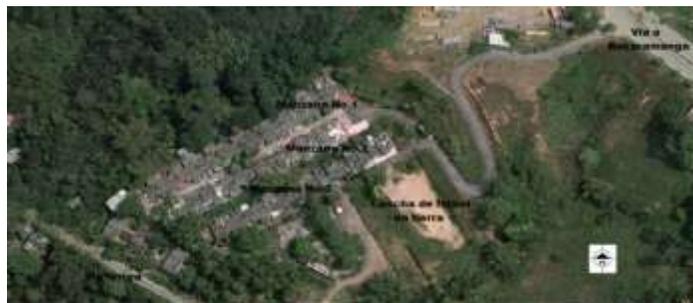
Gráfica 30. Localización de manzanas y cancha de fútbol.

Al norte muestra distribución de viviendas en sobre la corona del talud manzanas No.1 y No.2, al sur en el pie del talud la manzana No.3, en la zona oriental muestra cancha de tierra, o equipamientos colectivos. En la parte nororiental vía Barrancabermeja-Bucaramanga, en el sur-occidente se puede apreciar la carrilera.

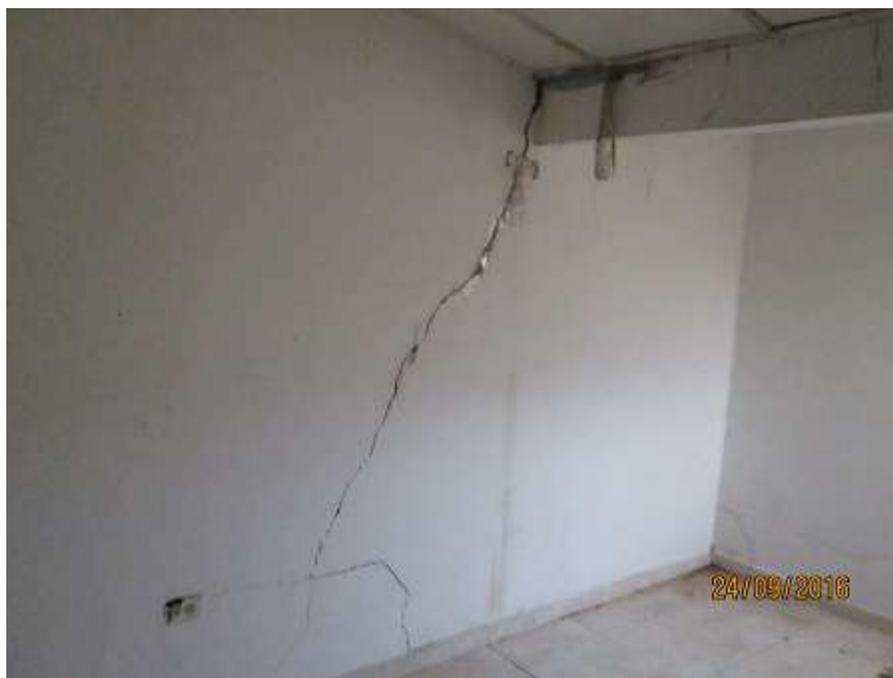
Gráfica 31. Agrietamiento diagonal a 45° en muro en mampostería.

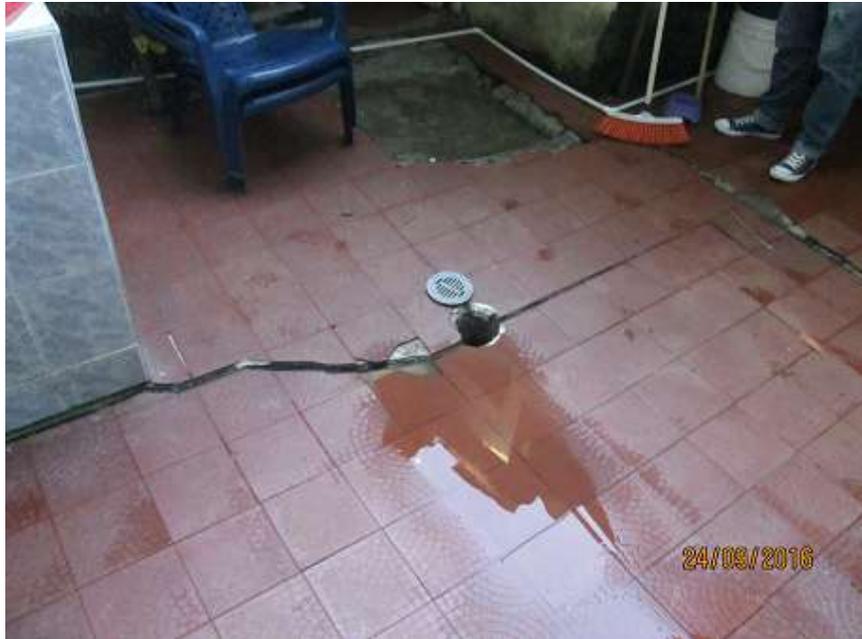
Gráfica 32. Agrietamiento en pisos de patios de viviendas localizadas en la parte superior del talud.

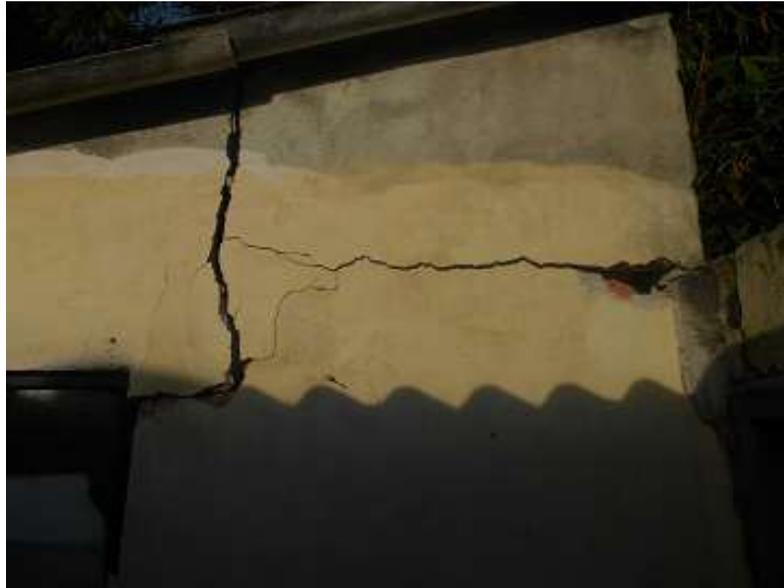
Gráfica 33. Agrietamiento diagonal a 45° en muro en mampostería.

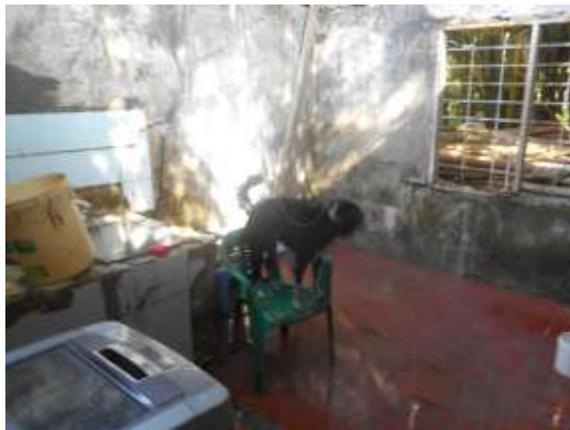
Gráfica 34. Patio anegado con dificultad para evacuación de aguas, posible rotura de ductos. También se observan humedades en la parte inferior de los muros.

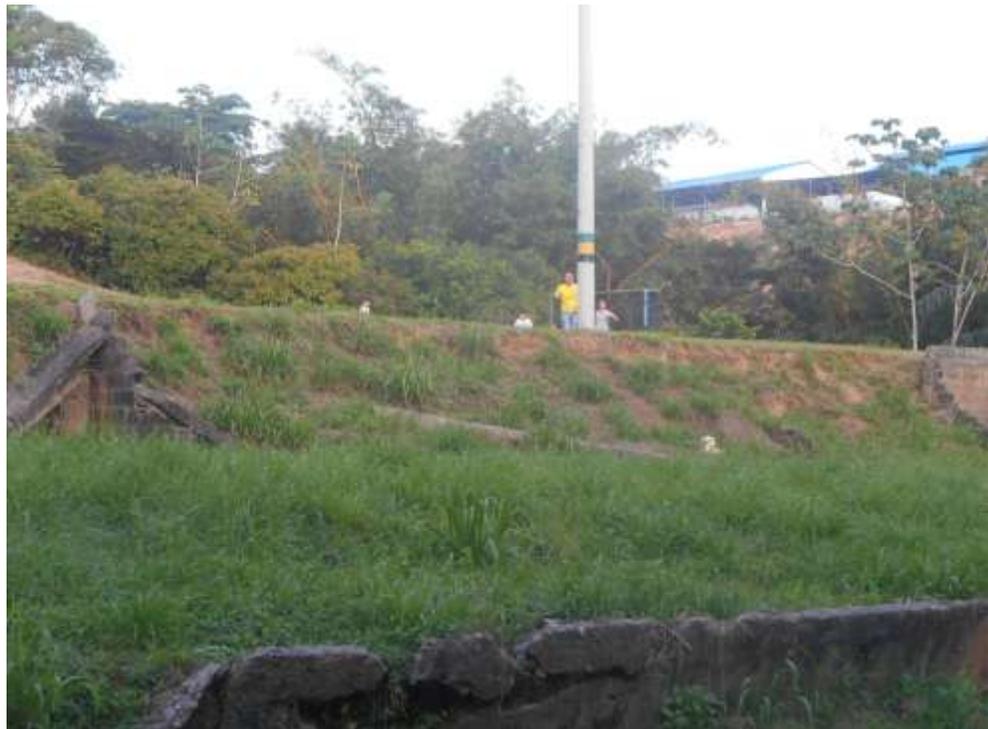
Gráfica 35. Muros de contención localizados en el sector sur-oriental a la cancha de fútbol, la imagen muestra la falla de muros en mampostería convencional con contrafuertes.

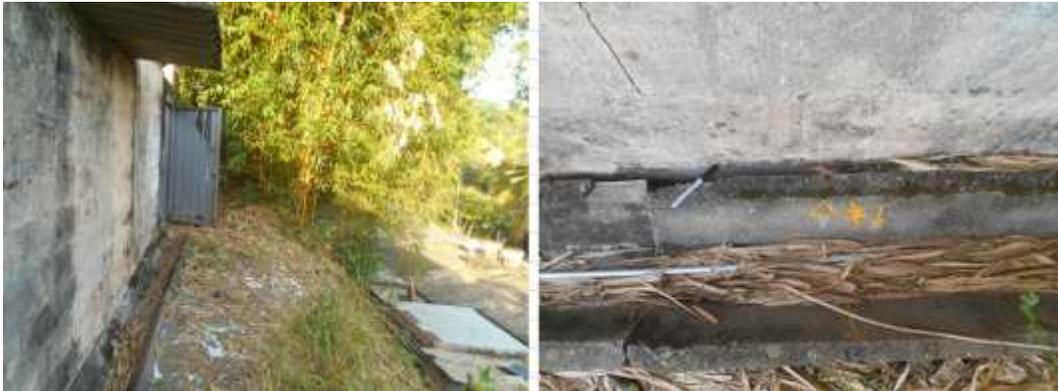
Gráfica 36. Talud entre las manzanas No.2 y No.3, desprovisto de cobertura vegetal, y con cuneta de coronación agrietada.

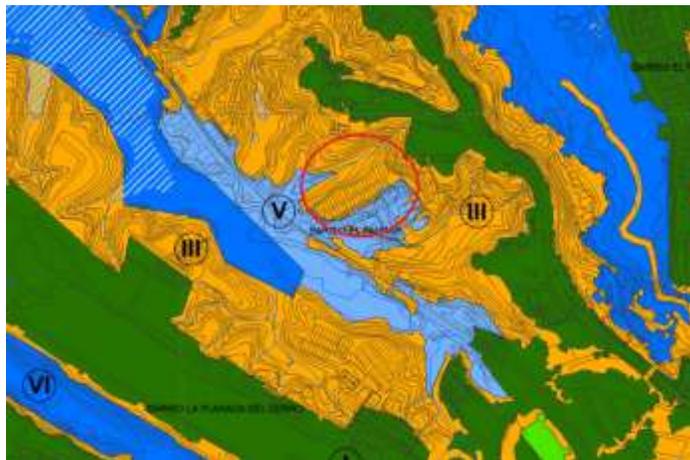
Gráfica 37. Fragmento tomado del plano “mapa de susceptibilidad de amenazas naturales por fenómenos de remoción en masas e inundación”.

De acuerdo con estas consideraciones la zona puede ser considerada como de Amenaza por deslizamientos Moderada a Alta⁴⁵. De conformidad con lo expuesto en el plano de Amenaza Urbana 1D de Planeación Municipal (formulación para POT 2010), en el cual denominan el sector como “ZONA III AMENAZA MEDIA POR FENOMENOS DE REMOCION EN MASA” (ver imagen No.37)

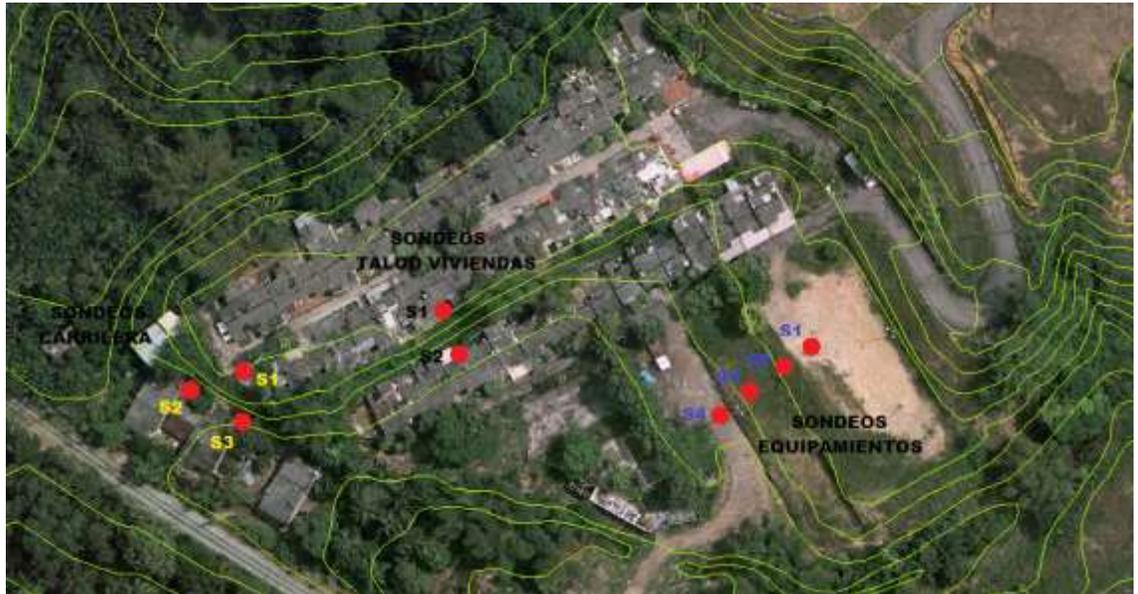
Gráfica 38. Localización de sondeos SPT, en laderas de la Urbanización los Tamarindos, talud viviendas (dos unidades), talud carrilera (dos unidades), equipamientos (cuatro unidades).

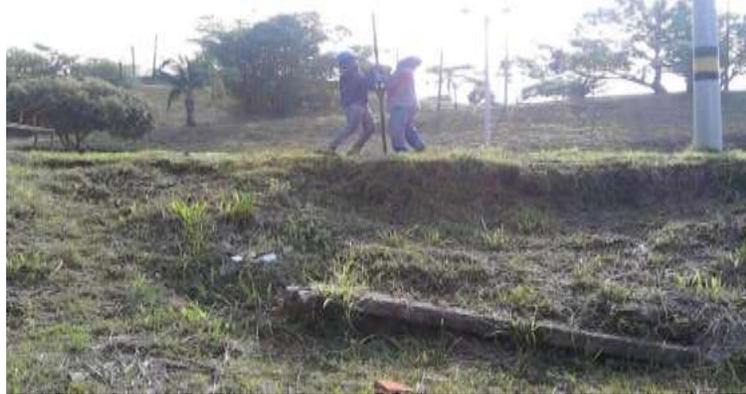
9.1.1 Sondeo No.1. En la zona nororiental (imagen que sigue), alcanzo una profundidad de aproximadamente ocho metros, en el cual se obtubieron ocho muestras alteradas, las cuales se emplearon para determinar granulometría, humedad y propiedades límite.

Gráfica 39. Localización de sondeo No.1, proceso de ejecución con equipo de percusión manual.

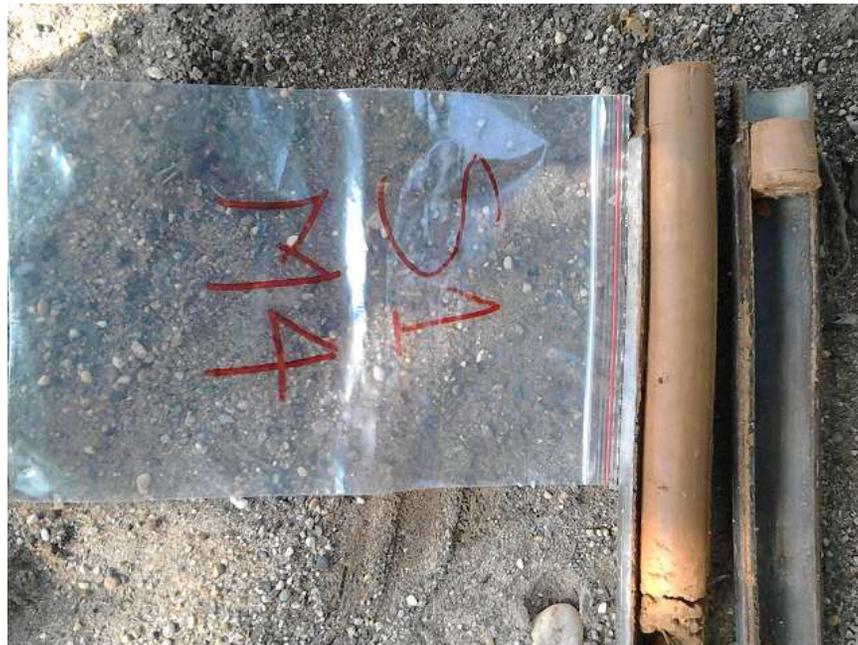
Gráfica 40. Muestra No.4 Sondeo No.1, limo inorgánico de alta plasticidad color amarillo.

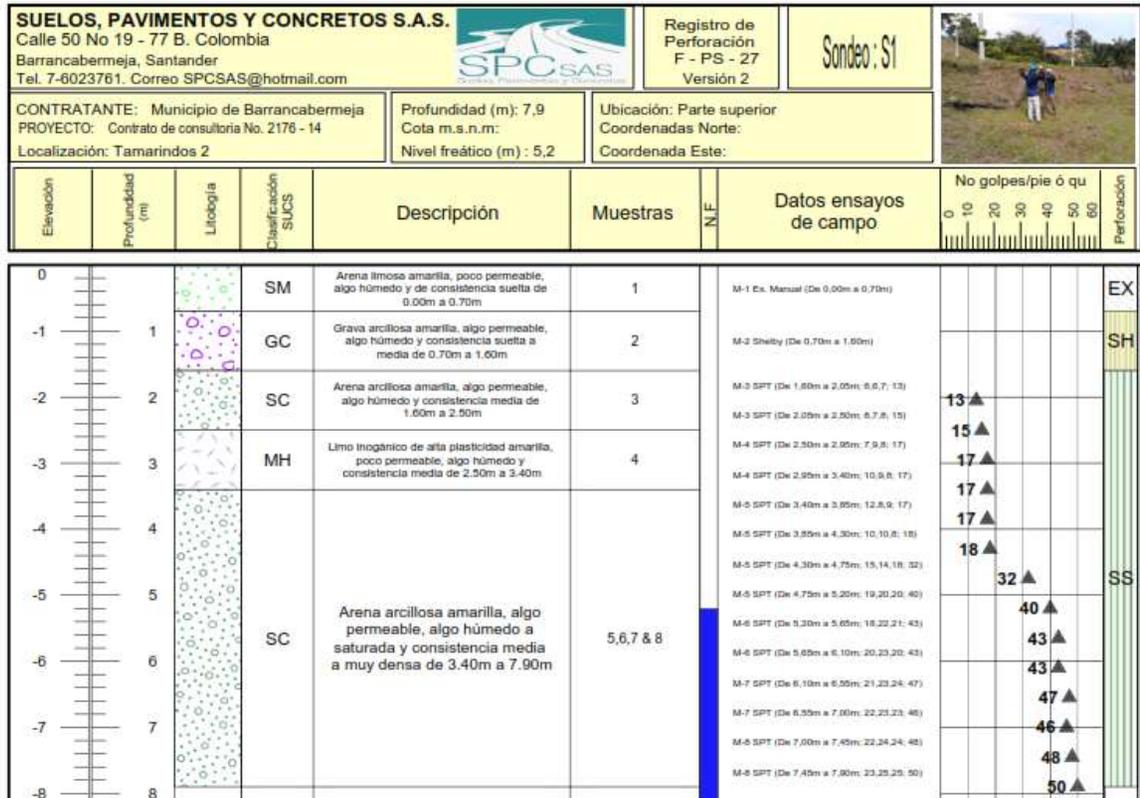
Registro de perforación del sondeo No.1, muestra columna estratigráfica, fuente SPC S.A.S.

En este sondeo se obtuvieron muestras de suelo tipo arenas, gravas y arena arcillosa, tal y como se puede apreciar en el registro de perforación. Los resultados de las granulometrías y los límites se pueden encontrar en los anexos.

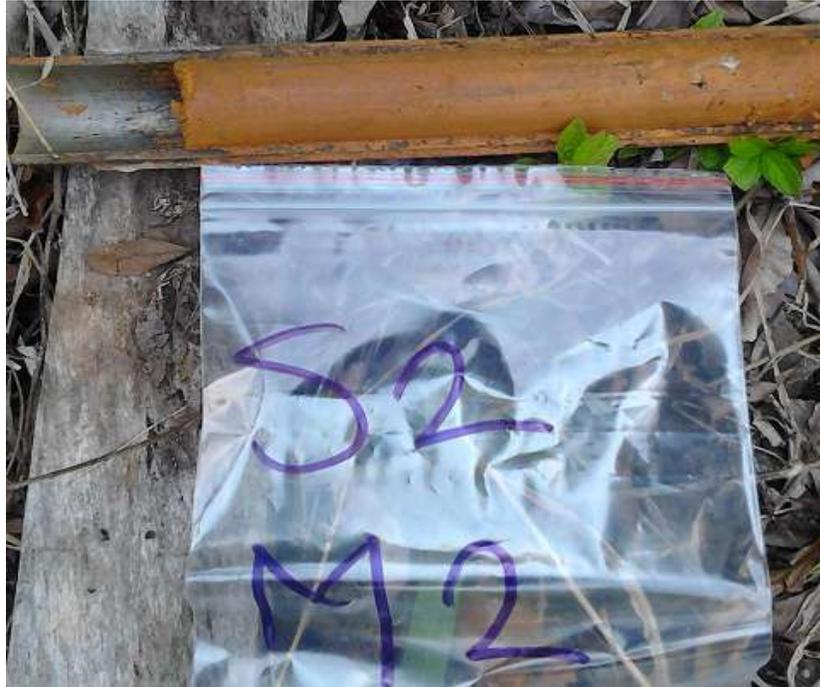
Gráfica 41. Muestra No.2 Sondeo No.2, arena limosa de consistencia media.

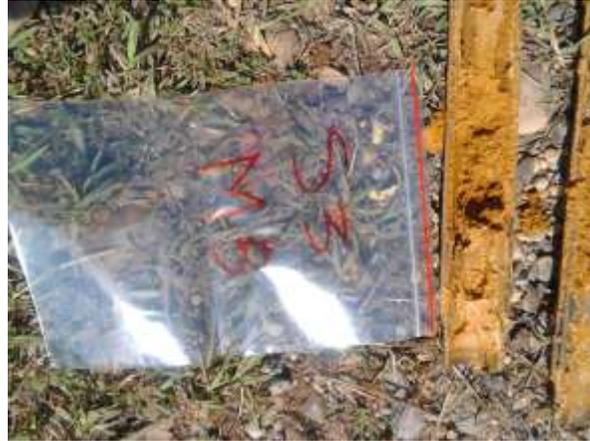
9.1.3 Sondeo No.3. Esta exploración se encontró la presencia de materiales tipo suelo, conformados principalmente por arenas, limos arcillosos y gravas, en la imagen No.23 se puede apreciar una de las muestras.

Gráfica 42. Muestra No.3 Sondeo No.3, arena arcillosa amarilla de consistencia media.

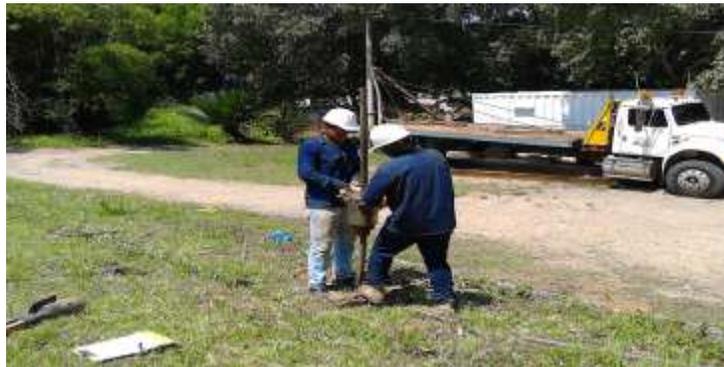
9.1.4 Sondeo No. 4. En esta exploración se encontraron arenas arcillosas y gravas arcillosas. El proceso de ejecución del ensayo de SPT se muestra a continuación. La clasificación y la descripción de los suelos de encuentra en la tabla siguiente.

Gráfica 43. Localización de sondeo No.4, proceso de ejecución con equipo de percusión manual.

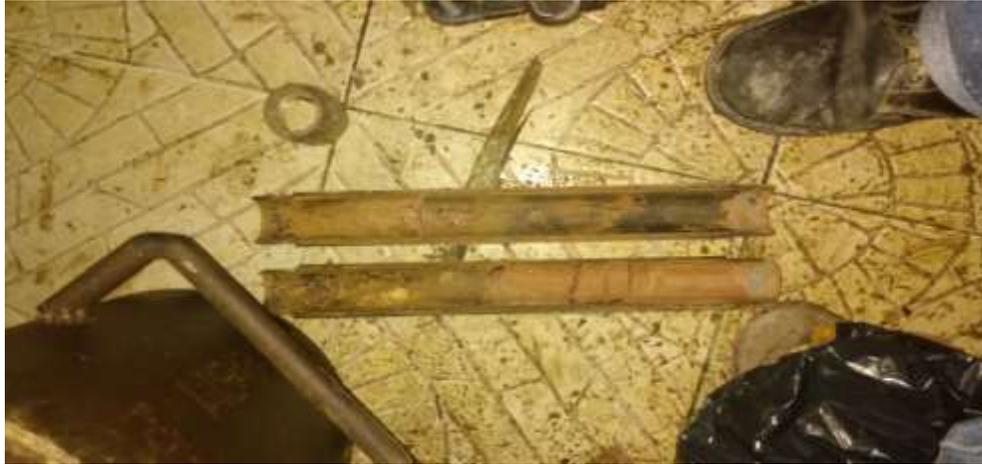
Gráfica 44. Sondeo No.1 Talud norte, muestra de suelo extraída.

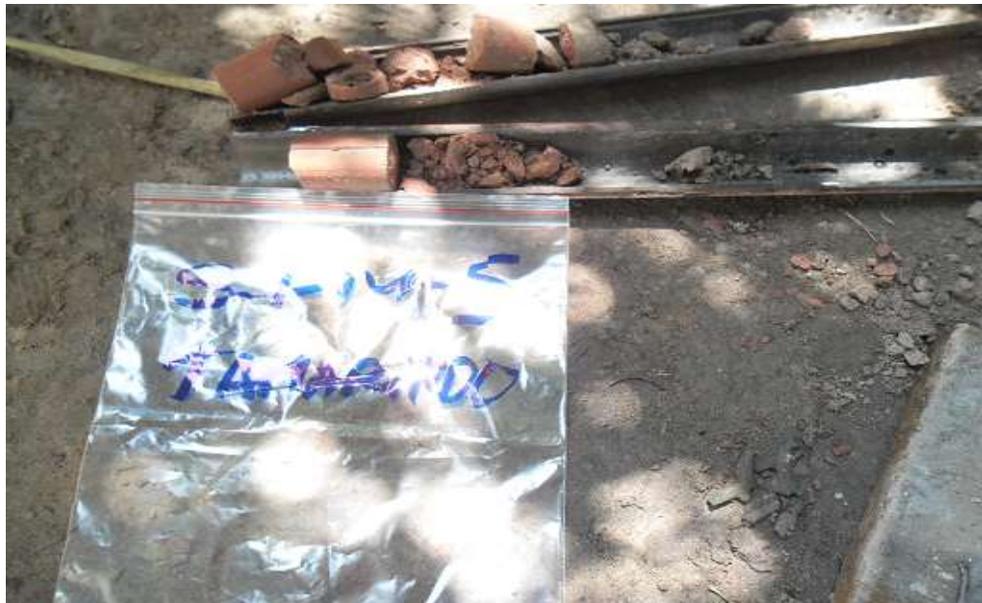
Gráfica 46. Sondeo No.1 Talud norte muestra No.5, arena limosa color amarillo rojizo de consistencia media firme.

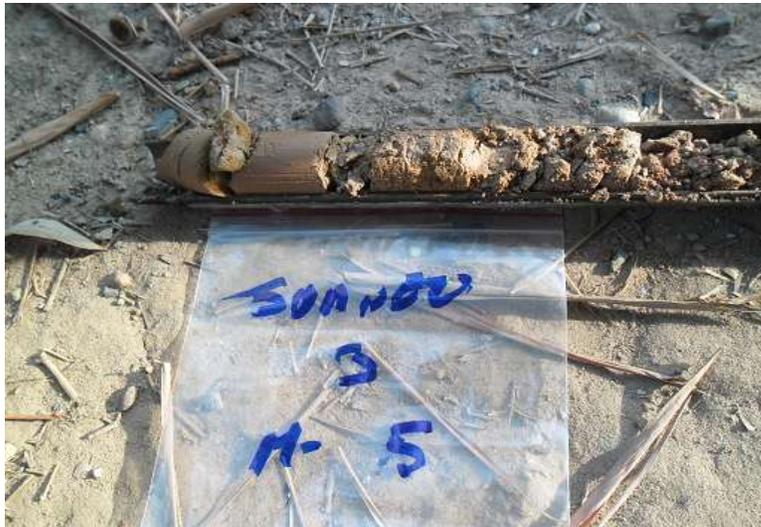
Gráfica 48. Sondeo No.3 Talud norte muestra No.5, arena arcillosa color amarillo claro de consistencia media.

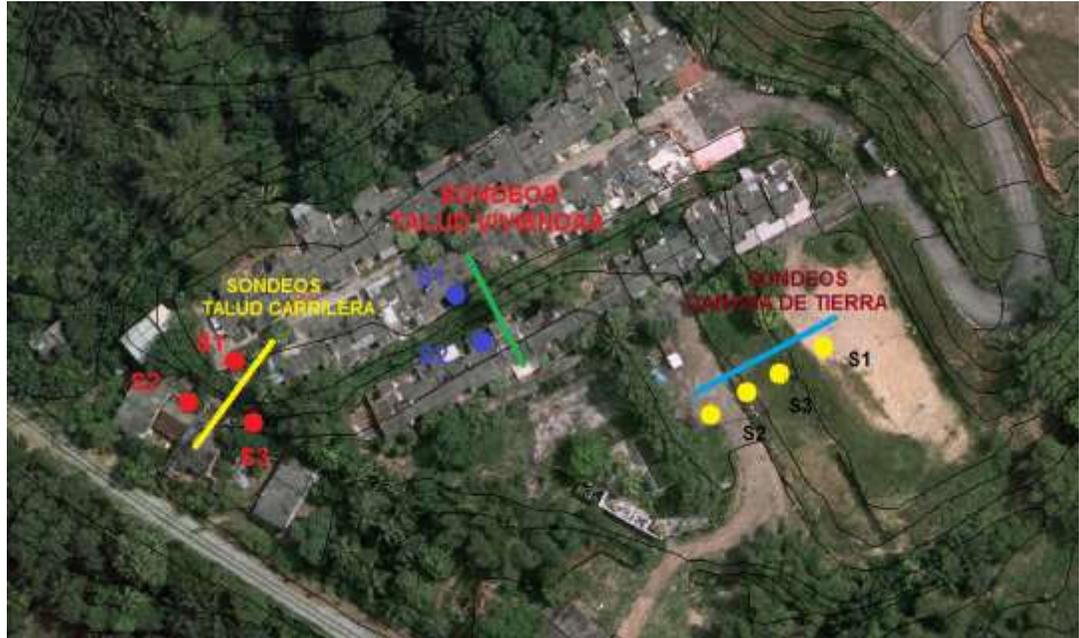
Gráfica 49. Muestra secciones transversales evaluadas en el análisis para obtención de sección transversal crítica: En amarillo corte 1-1 talud carrilera, verde corte 2-2 talud viviendas, azul corte 3-3 cancha de tierra.

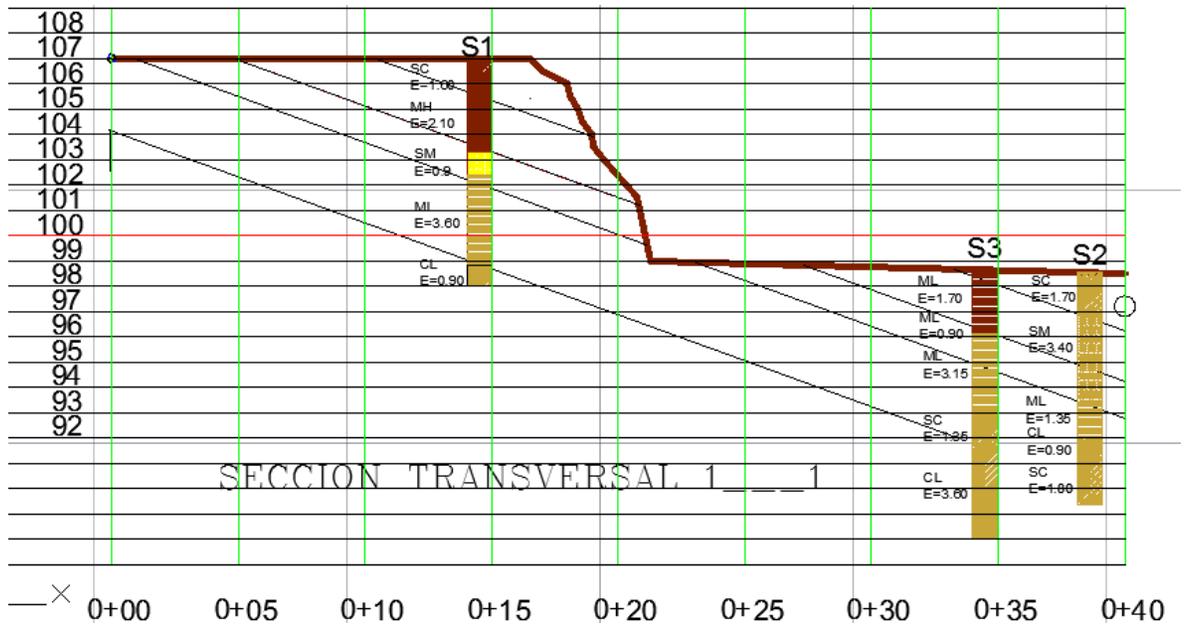
Gráfica 50. Localización de los sondeos y clasificación de las muestras para el talud de la carrilera.

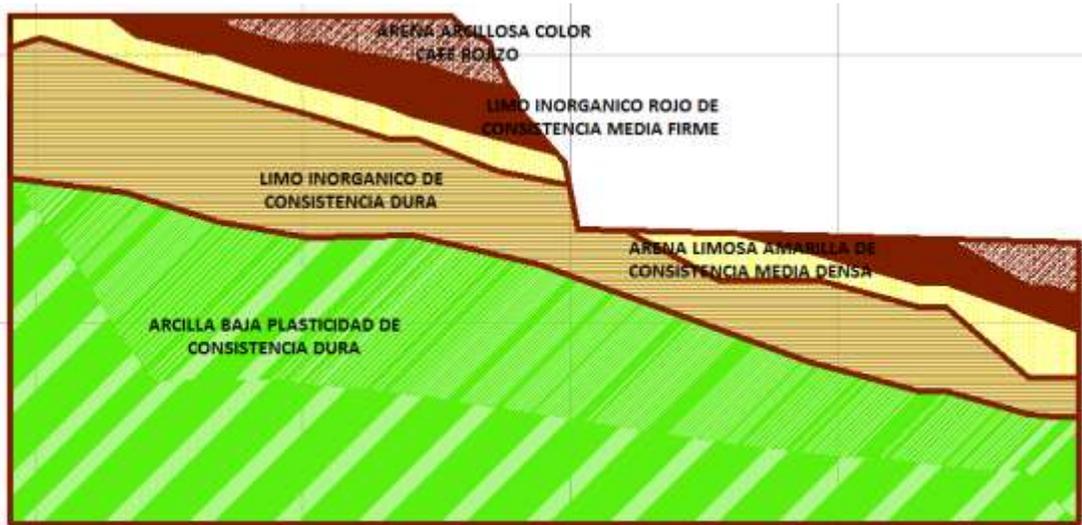
Gráfica 51. Columna estratigráfica talud carrilera.

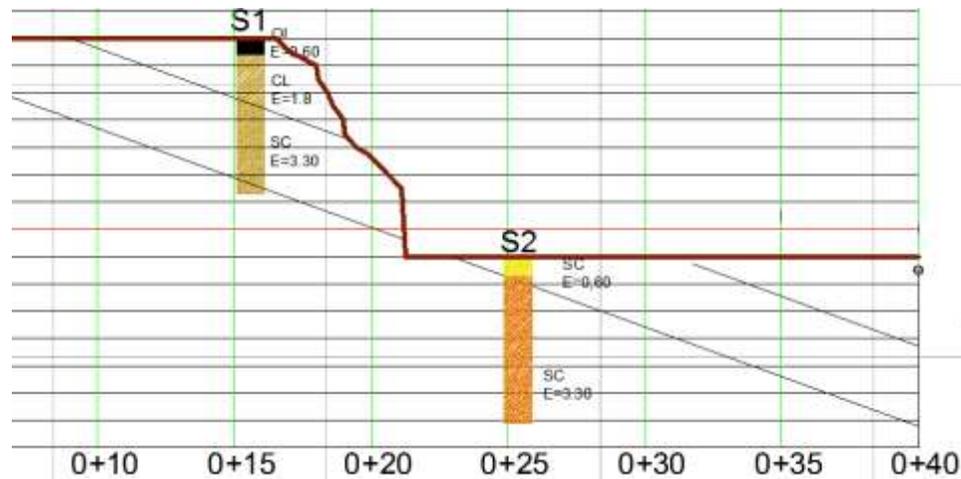
Gráfica 52. Localización de los sondeos talud viviendas.

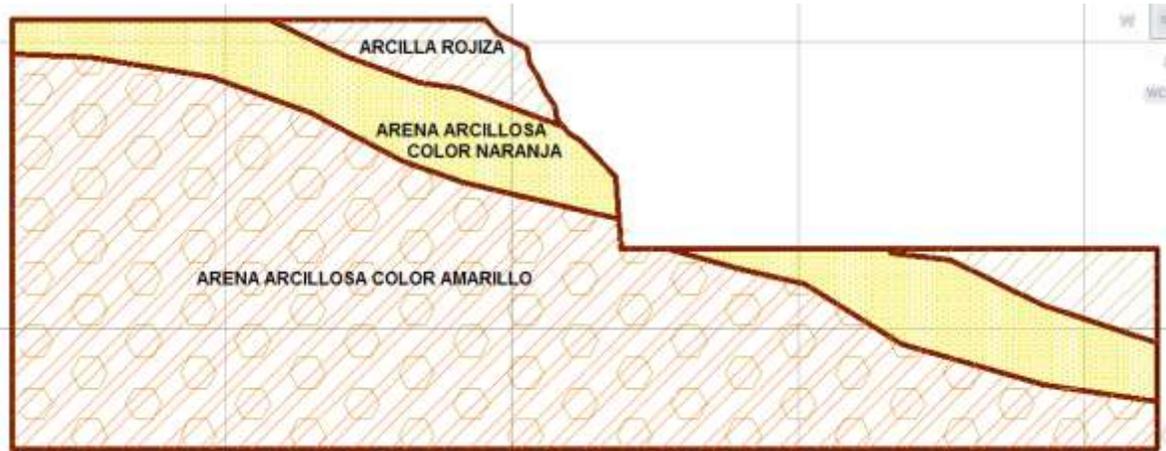
Gráfica 53. Muestra columna estratigráfica para talud viviendas.

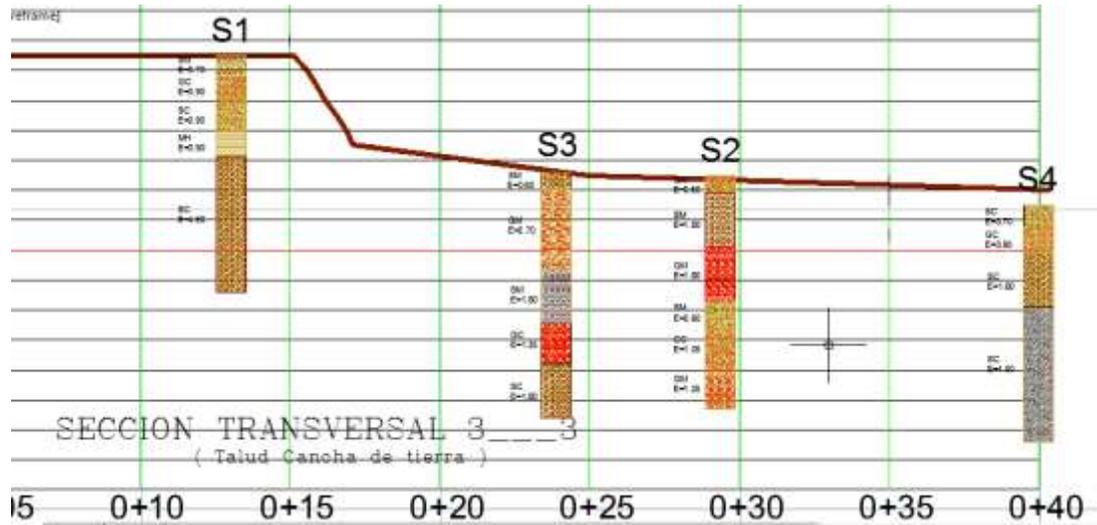
Gráfica 54. Muestra perfil y localización de los sondeos cancha de tierra.

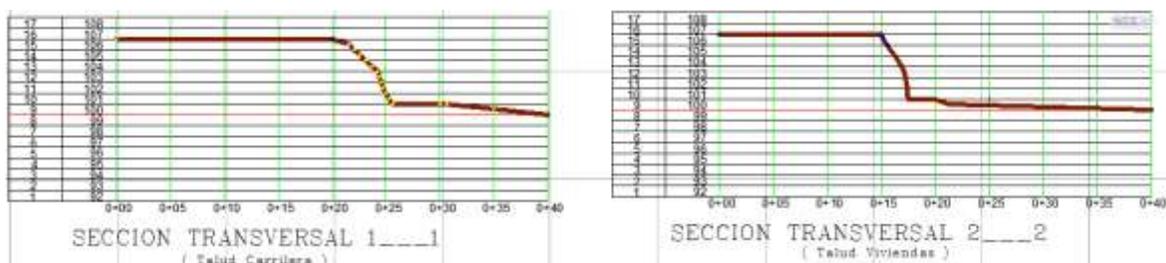
Gráfica 56. Muestra perfiles para talud carrilera y talud viviendas.

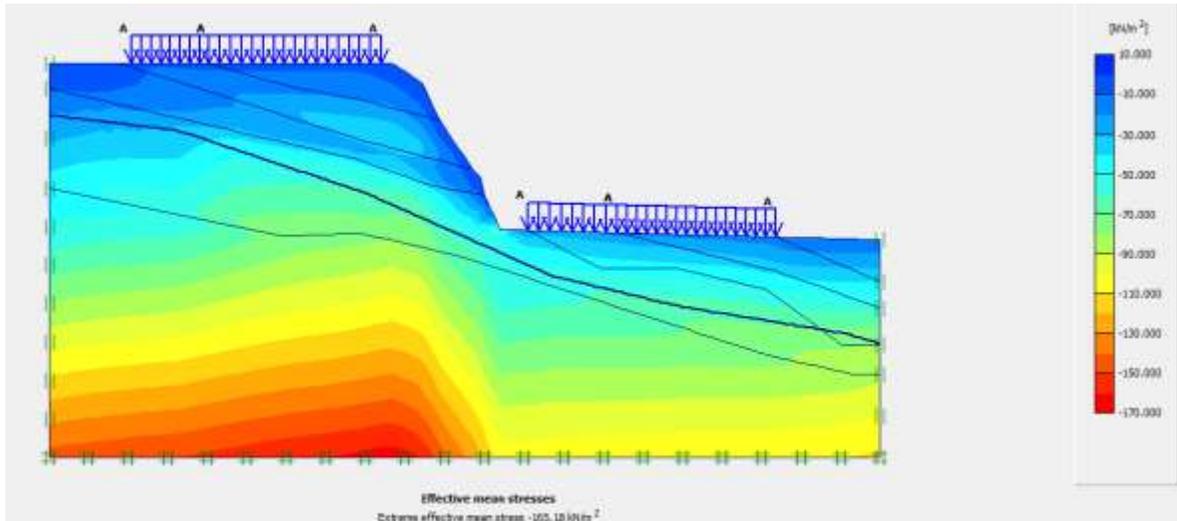
Gráfica 61. Muestra diagrama de esfuerzos efectivos (máximo -165.18 kN/m^2) modelo geotécnico bidimensional talud carrilera condiciones actuales. Sección transversal 1-1´.

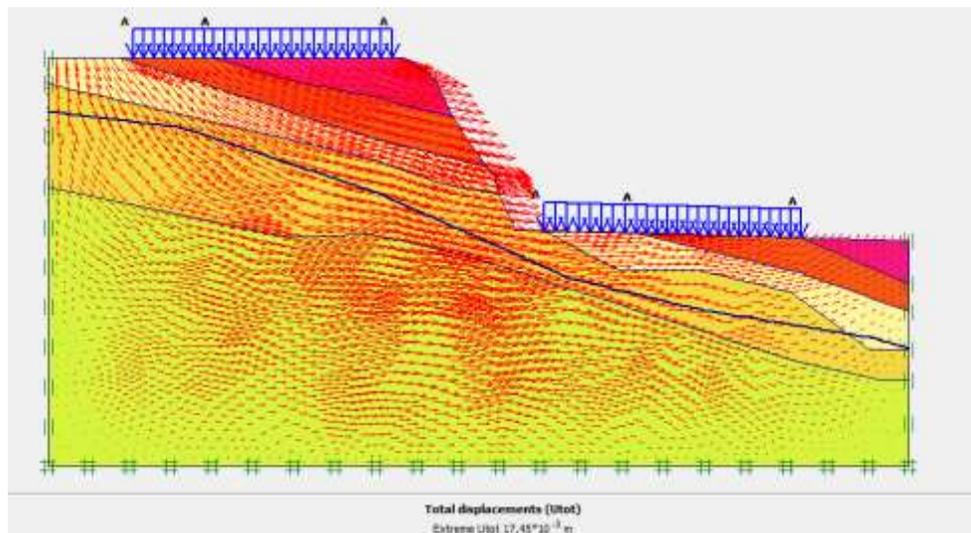
Gráfica 62. Muestra diagrama de flechas desplazamientos totales (máximo $17.45 \times 10^{-3} \text{ m}$) modelo geotécnico bidimensional talud carrilera condiciones actuales. Sección transversal 1-1´.

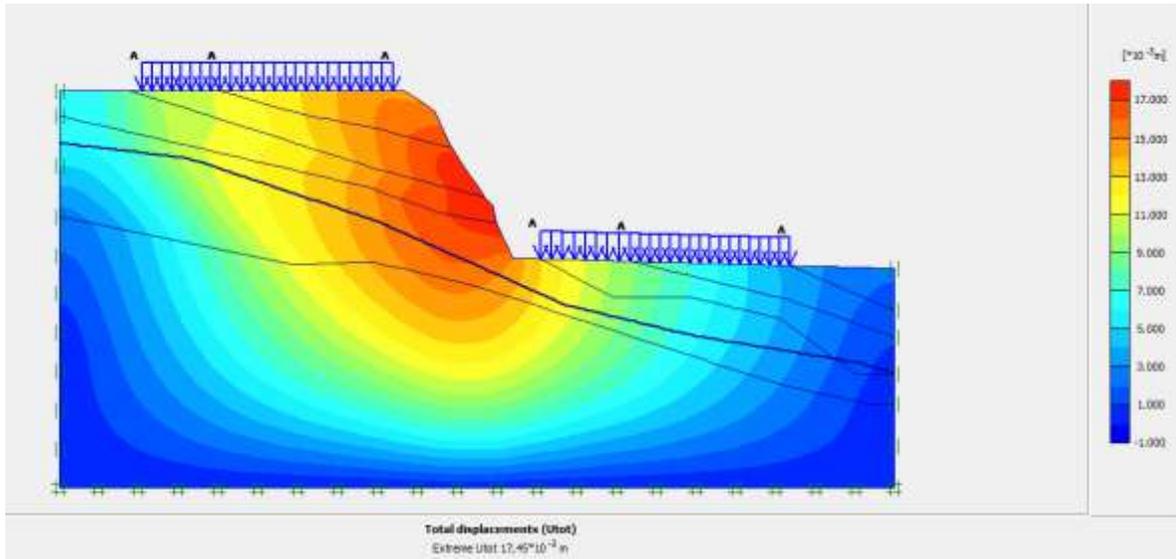
Gráfica 63. Muestra diagrama contornos desplazamientos totales (máximo $17.45 \times 10^{-3} \text{m}$) modelo geotécnico bidimensional talud carrilera condiciones actuales. Sección transversal 1-1´

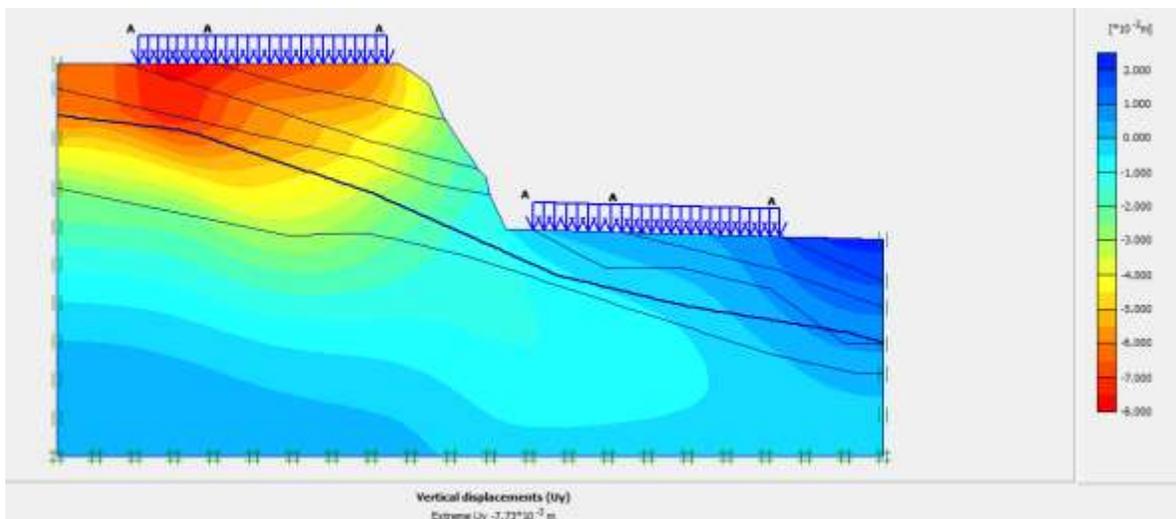
Gráfica 64. Muestra diagrama contornos desplazamientos verticales (máximo $-7.73 \times 10^{-3} \text{m}$) modelo geotécnico bidimensional talud carrilera condiciones actuales. Sección transversal 1-1´
