**ANÁLISIS DE ESTABILIDAD Y PROPUESTA DE ALTERNATIVAS DE OBRAS
DE MITIGACIÓN PARA LAS VIVIENDAS UBICADAS EN DEL BARRIO LOS
TAMARINDOS EN LA COMUNA IV DE BARRANCABERMEJA**

**UNIVERSIDAD INDUSTRIAL DE SANTANDER
FACULTAD DE INGENIERIAS FISICOMECHANICAS
ESCUELA DE INGENIERIA CIVIL
MAESTRIA EN GEOTECNIA
BUCARAMANGA**

**Trabajo de grado como requisito para optar el título de
Magister en Geotécnia**

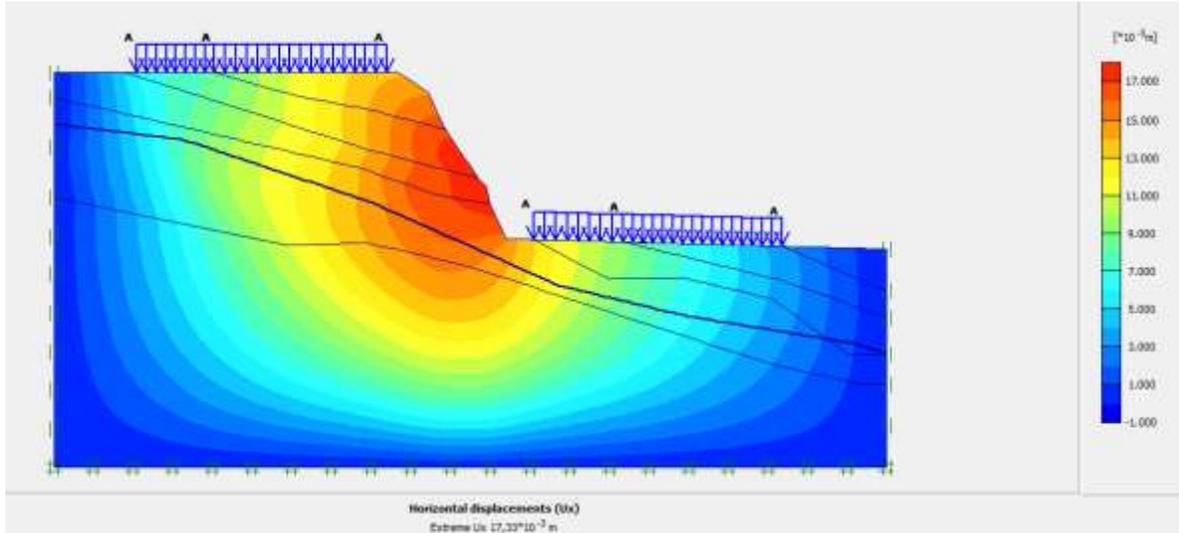
Gráfica 65. Muestra diagrama contornos desplazamientos horizontales (máximo $17.33 \times 10^{-3} \text{m}$) modelo geotécnico bidimensional talud carrilera condiciones actuales. Sección transversal 1-1´

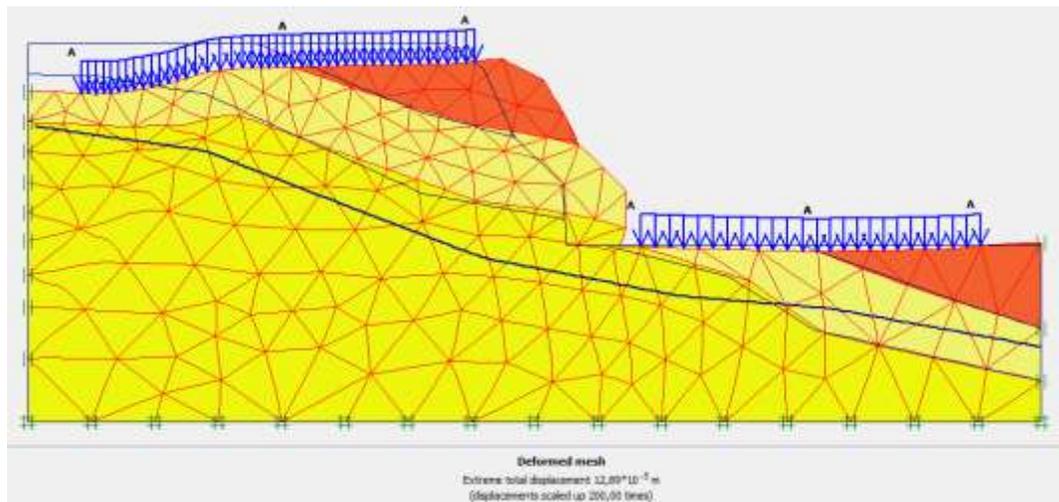
Gráfica 68. Muestra malla deformada modelo geotécnico bidimensional talud carrilera condiciones actuales. Sección transversal 2-2'

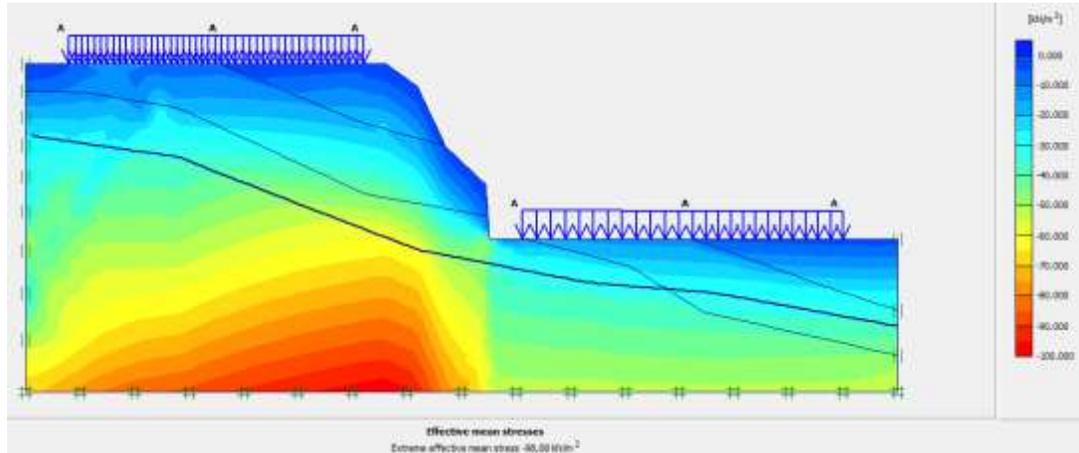
Gráfica 69. Muestra diagrama de esfuerzos efectivos (máximo -98.08 kN/m^2) modelo geotécnico bidimensional talud carrilera condiciones actuales. Sección transversal 2-2'

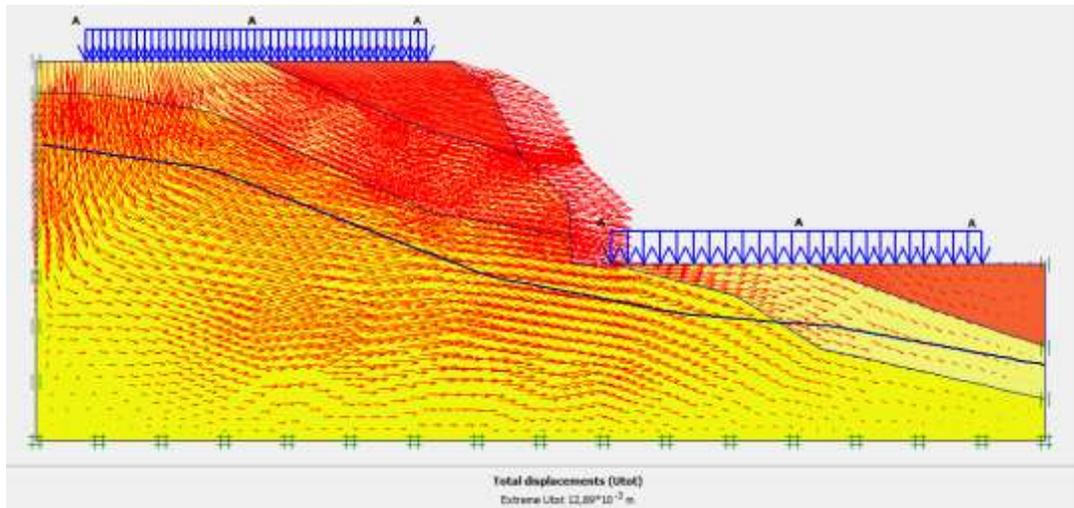
Gráfica 70. Muestra diagrama de flechas desplazamientos totales (máximo $12.89 \times 10^{-3} \text{ m}$) modelo geotécnico bidimensional talud carrilera condiciones actuales. Sección transversal 2-2'

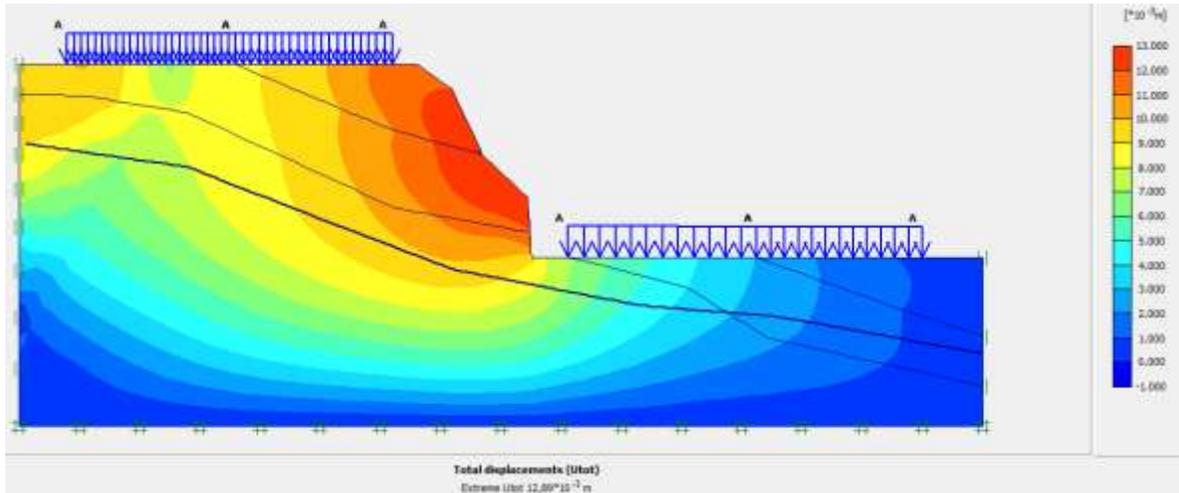
Gráfica 71. Muestra diagrama contornos desplazamientos totales (máximo $12.89 \times 10^{-3} \text{m}$) modelo geotécnico bidimensional talud carrilera condiciones actuales. Sección transversal 2-2'

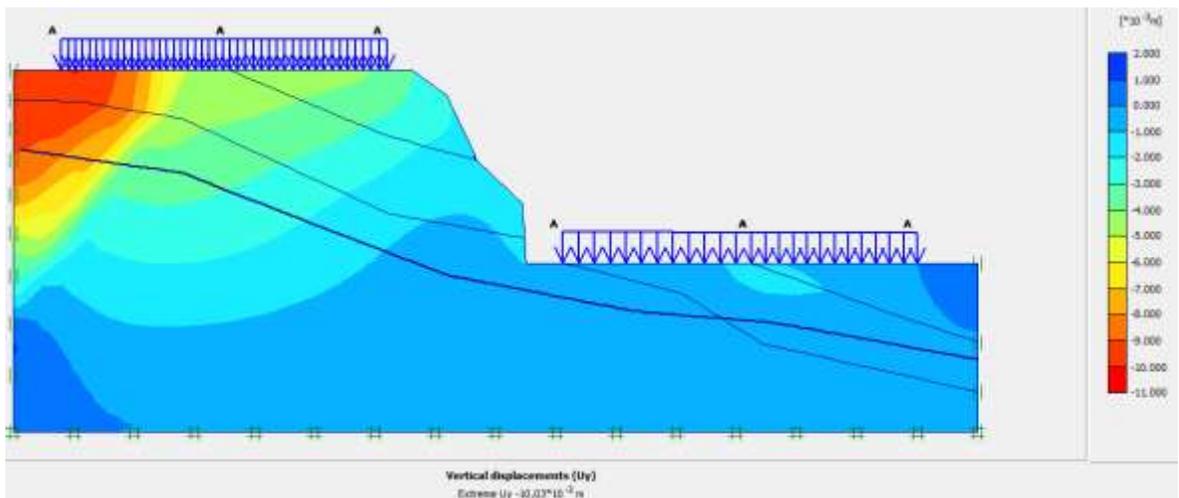
Gráfica 72. Muestra diagrama contornos desplazamientos verticales (máximo $-10.03 \times 10^{-3} \text{m}$) modelo geotécnico bidimensional talud carrilera condiciones actuales. Sección transversal 2-2'

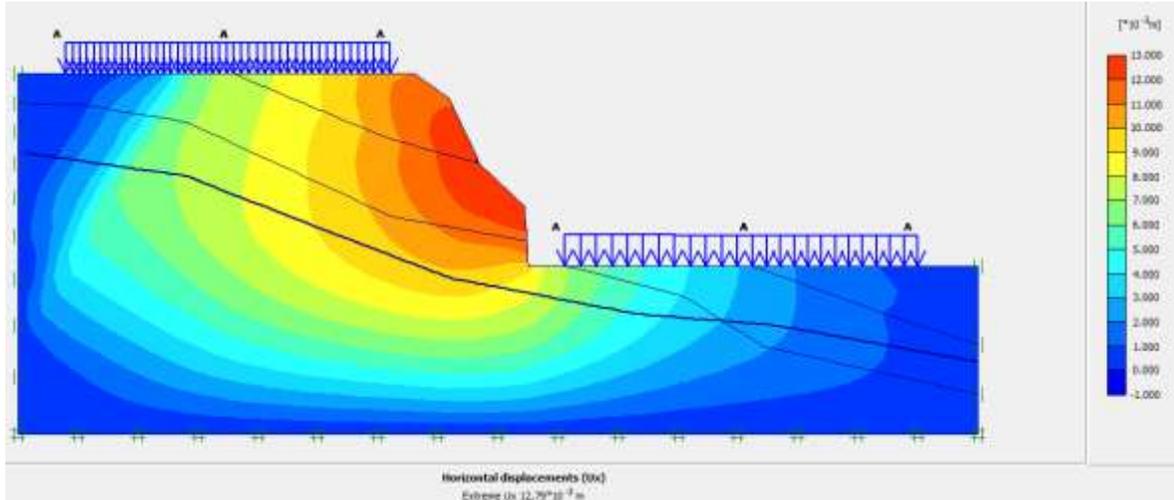
Gráfica 73 Muestra diagrama contornos desplazamientos horizontales (máximo $12.79 \times 10^{-3} \text{m}$) modelo geotécnico bidimensional talud carrilera condiciones actuales. Sección transversal 2-2'

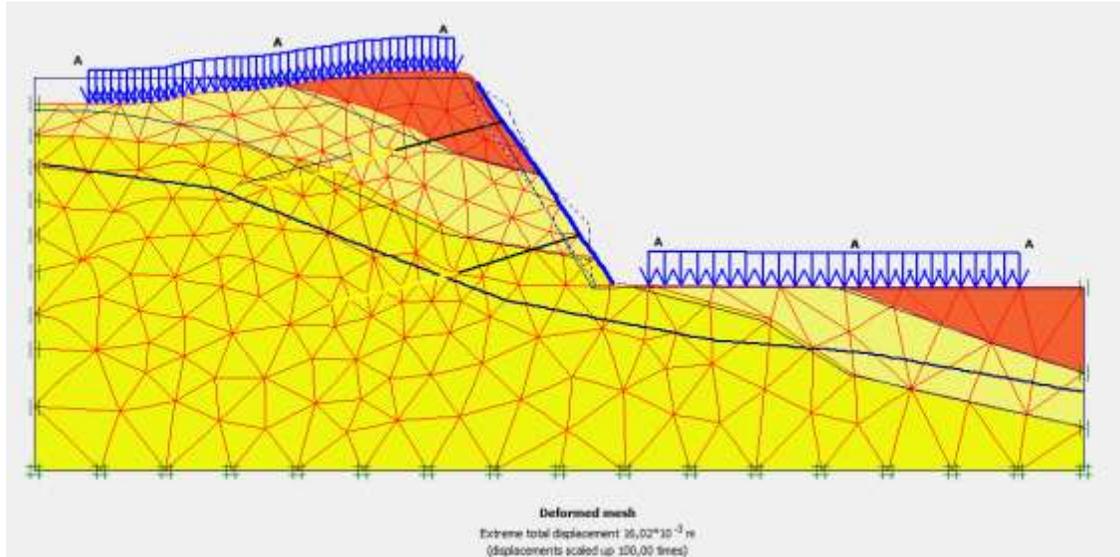
Gráfica 74. Muestra malla deformada aplicando la propuesta de estabilización (máximo $16.02 \times 10^{-3} \text{m}$) modelo geotécnico bidimensional talud carrilera condiciones actuales. Sección transversal 1-1'

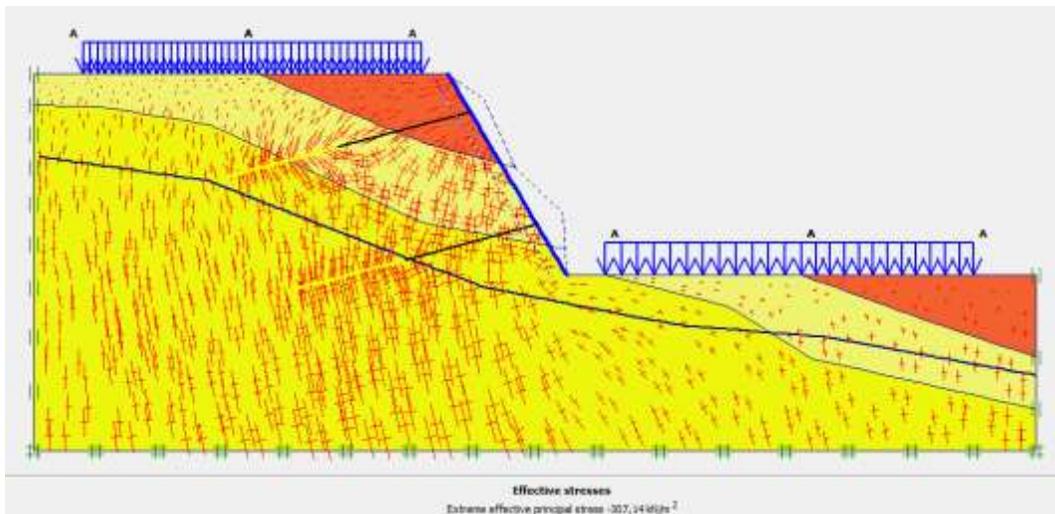
Gráfica 75. Muestra diagrama de esfuerzos efectivos con sus direcciones principales (máx -307.14 kN/m^2) modelo geotécnico bidimensional talud carrilera condiciones actuales. Sección transversal 1-1'

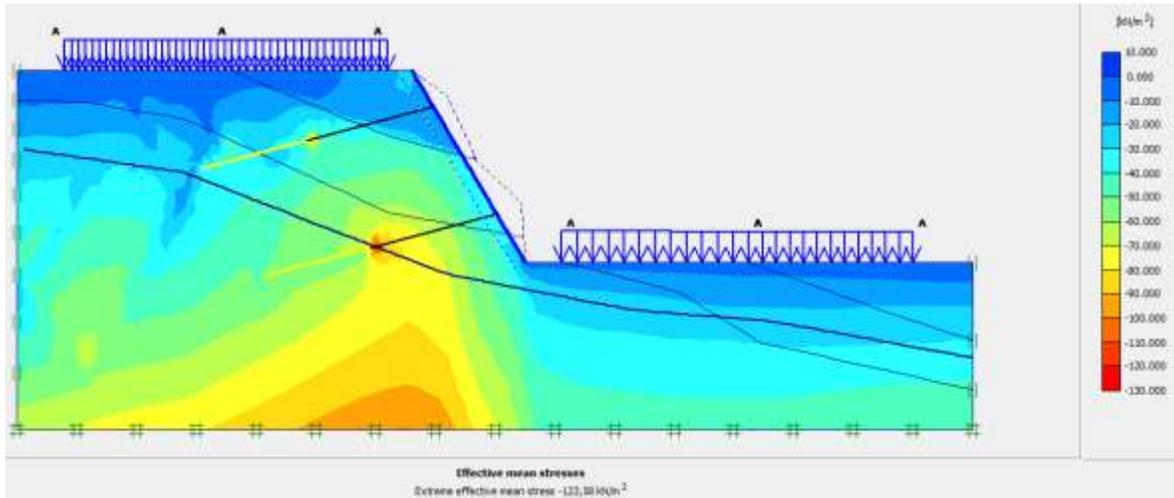
Gráfica 76. Muestra diagrama de esfuerzos efectivos (máximo -123.58 kN/m^2) modelo geotécnico bidimensional talud carrilera condiciones actuales. Sección transversal 1-1´

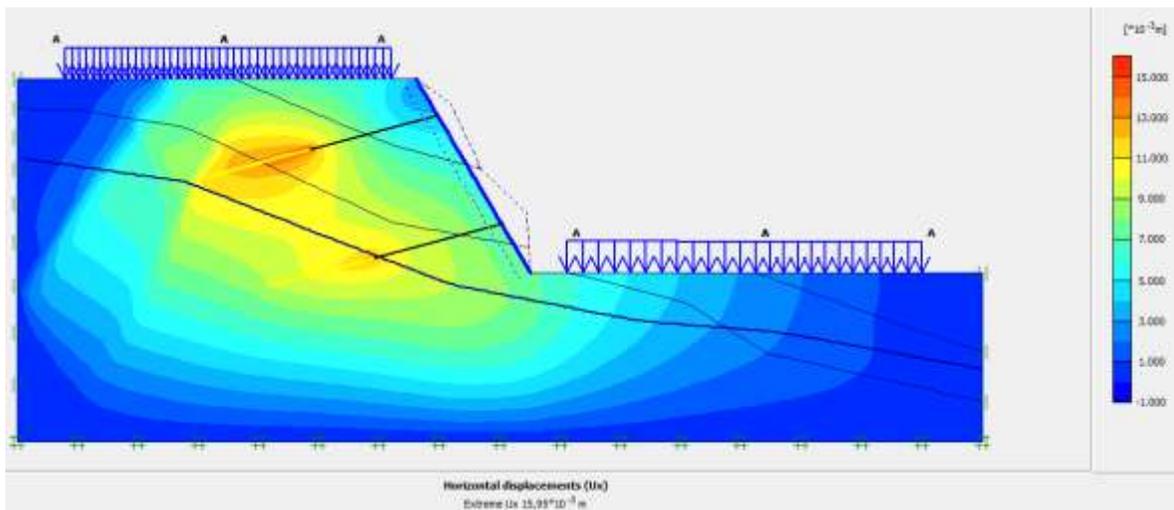
Gráfica 77. Muestra desplazamientos horizontales (máximo $U_x 15.95 \times 10^{-3} \text{ m}$) modelo geotécnico bidimensional talud carrilera condiciones actuales. Sección transversal 1-1´

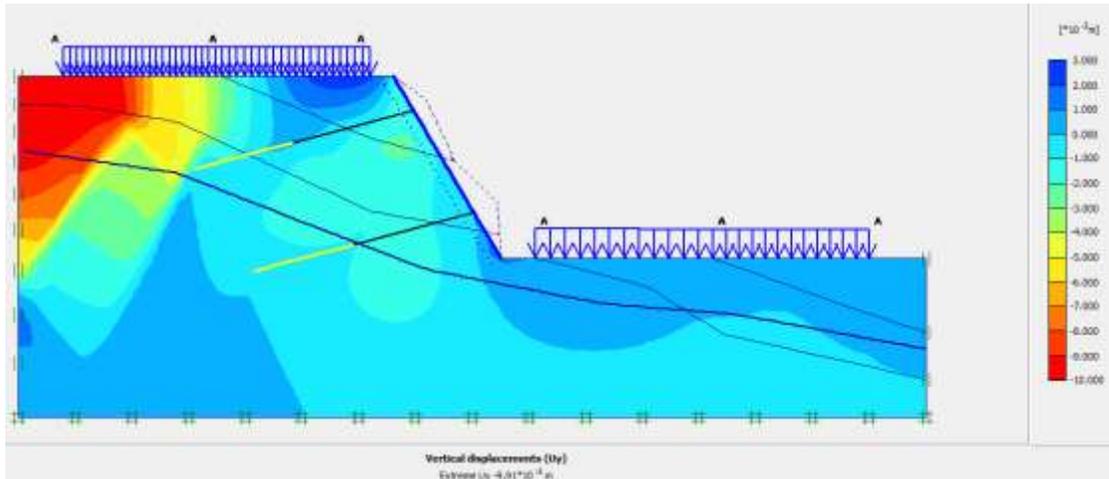
Gráfica 78 Muestra desplazamientos verticales (máximo U_y $-9.91 \times 10^{-3} \text{m}$) modelo geotécnico bidimensional talud carrilera condiciones actuales. Sección transversal 1-1´

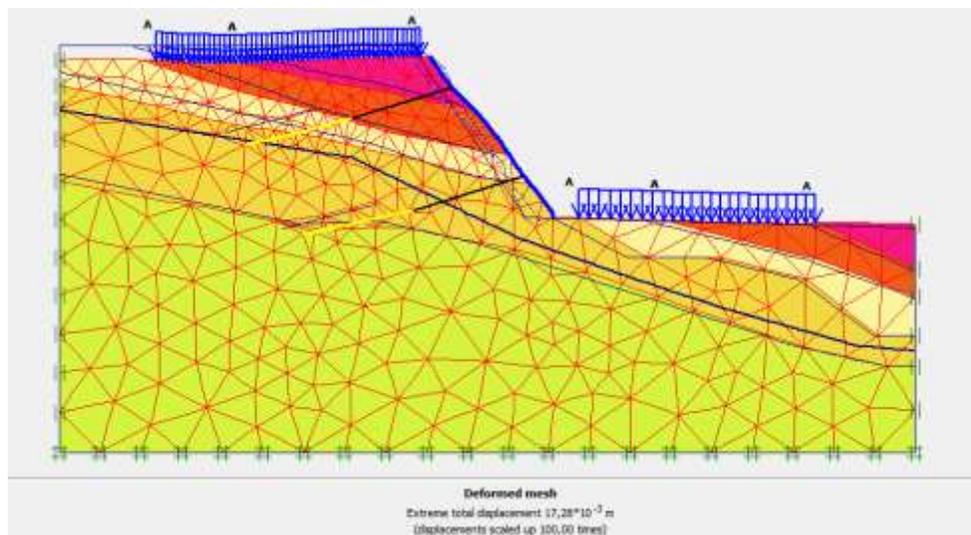
Gráfica 83. Muestra malla deformada aplicando la propuesta de estabilización (máximo $17.28 \times 10^{-3} \text{ m}$) modelo geotécnico bidimensional talud carrilera condiciones actuales. Sección transversal 2-2´

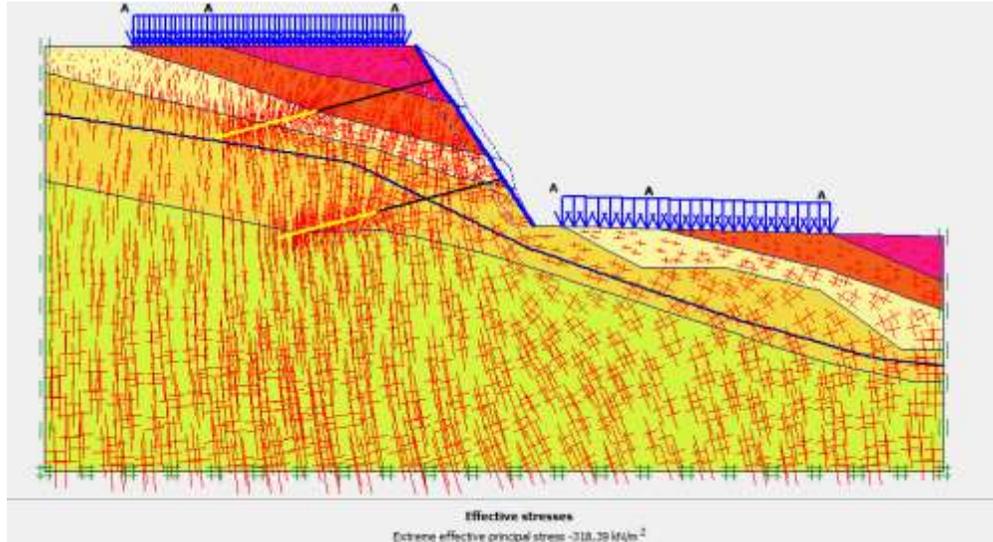
Gráfica 84. Muestra diagrama de esfuerzos efectivos con sus direcciones principales (máx -318.39 kN/m²) modelo geotécnico bidimensional talud carrilera condiciones actuales. Sección transversal 2-2'

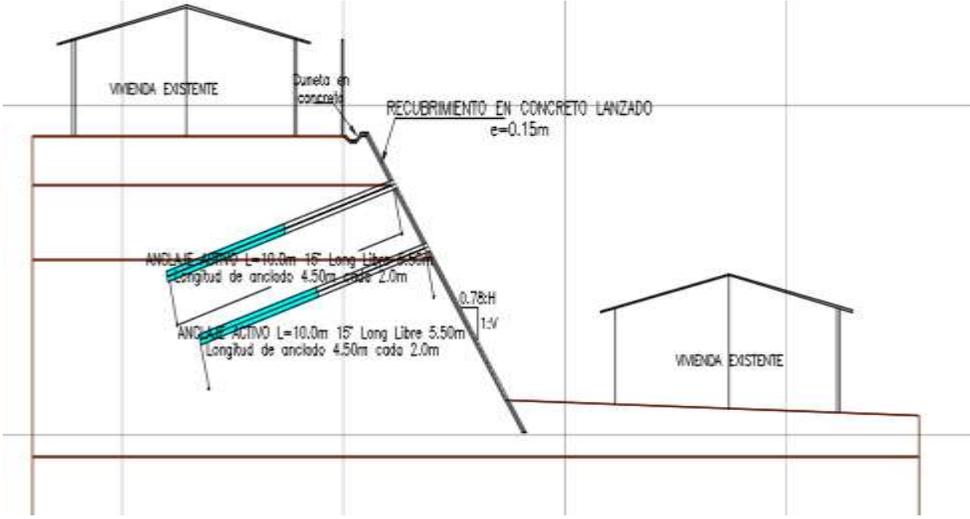
Gráfica 92. Muestra detalle propuesta de estabilización para el talud de las viviendas.

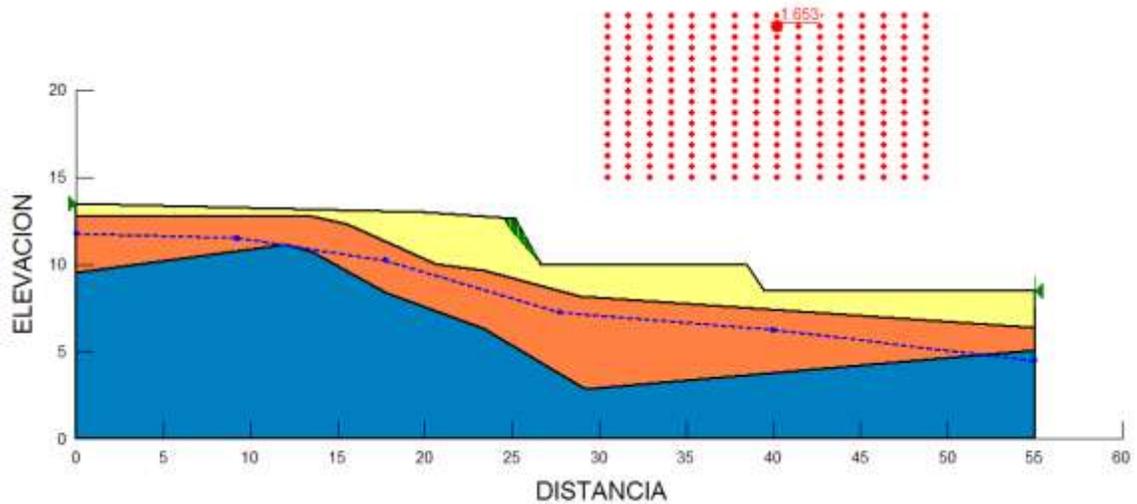
Gráfica 93. Muestra análisis de estabilidad global estático para talud cancha de tierra.

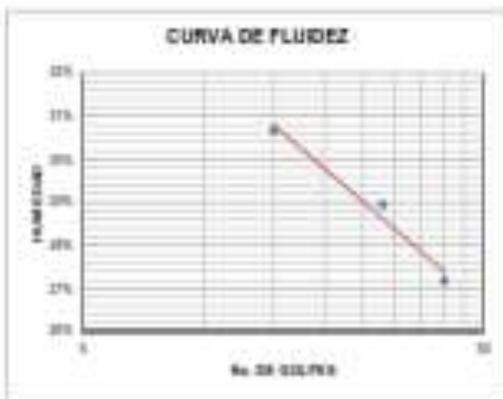
RESUMEN DE RESULTADOS	
LIMITE LÍQUIDO (L.L.)	28.98 %
LIMITE PLÁSTICO (L.P.)	18.88 %
INDICE DE PLASTICIDAD (I.P. = L.L. - L.P.)	9.80 %
HUMEDAD NATURAL (w)	12.43 %

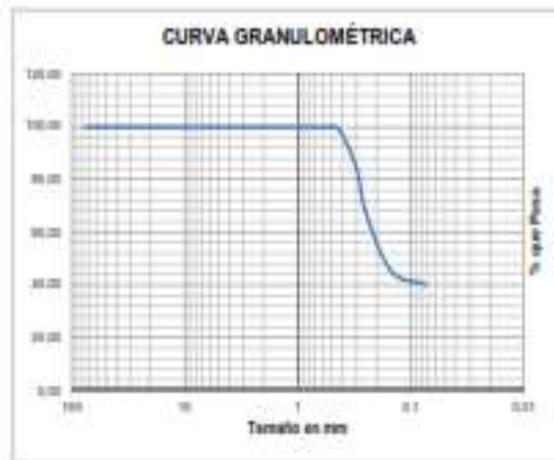
TAMAÑO MÁXIMO, (TM)	No. 10
	2 mm

TAMAÑO MÁXIMO NOMINAL, (TMN)	No. 40
	0.425 mm

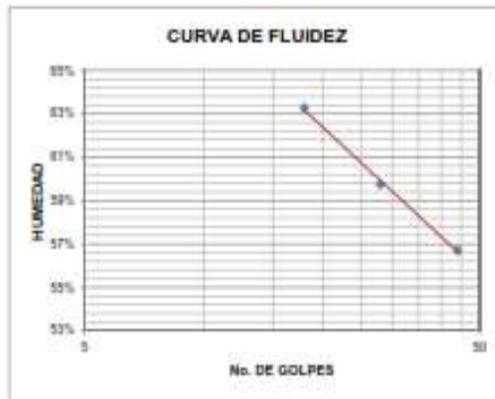
RESUMEN DE RESULTADOS	
LIMITE LIQUIDO (L.L.)	60,71 %
LIMITE PLÁSTICO (L.P.)	34,80 %
INDICE DE PLASTICIDAD (I.P. = L.L. - L.P.)	25,92 %
HUMEDAD NATURAL (w)	27,25 %

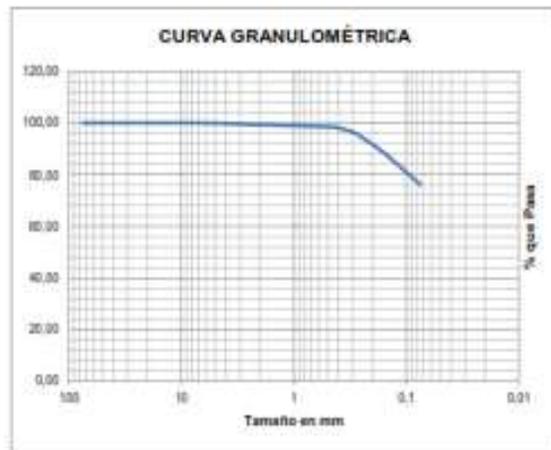
TAMANO MAXIMO, (TM)	3/8"
	9,5 mm

TAMANO MAXIMO NOMINAL, (TMN)	No. 100
	0,15 mm

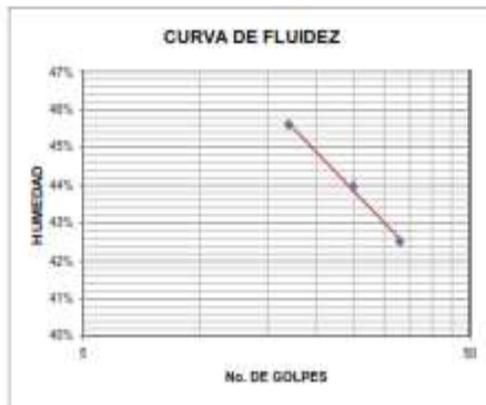
LIMITE LIQUIDO (L.L.)	43,98 %
LIMITE PLASTICO (L.P.)	33,36 %
INDICE DE PLASTICIDAD (I.P. = L.L. - L.P.)	10,48 %
HUMEDAD NATURAL (w)	28,24 %

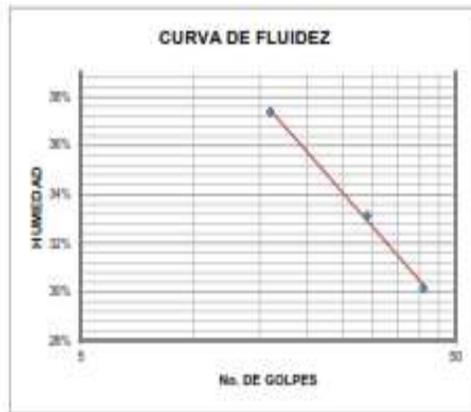
RESUMEN DE RESULTADOS	
LIMITE LIQUIDO (L.L.)	33,93 %
LIMITE PLÁSTICO (L.P.)	24,75 %
INDICE DE PLASTICIDAD (I.P. = L.L. - L.P.)	9,18 %
HUMEDAD NATURAL (w)	17,23 %

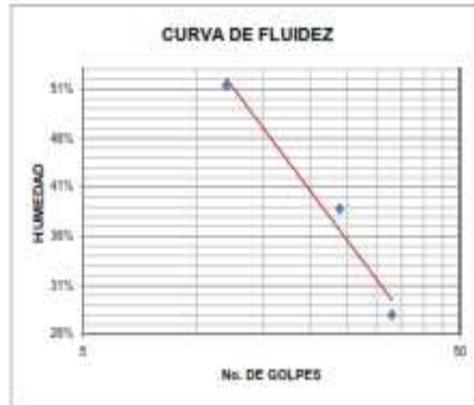
RESUMEN DE RESULTADOS	
LIMITE LIQUIDO (L.L.)	34,81 %
LIMITE PLASTICO (L.P.)	17,69 %
INDICE DE PLASTICIDAD (I.P. = L.L. - L.P.)	17,12 %
HUMEDAD NATURAL (w)	16,56 %

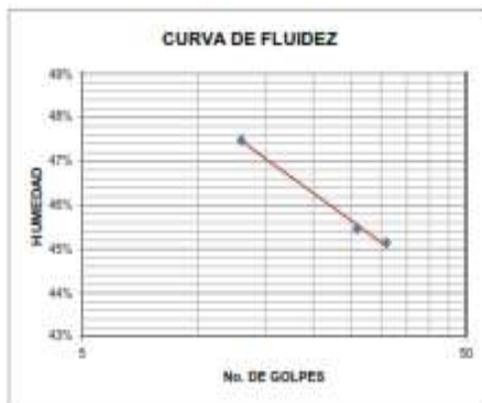
LIMITE LIQUIDO (L.L.)	45,65 %
LIMITE PLÁSTICO (L.P.)	33,02 %
INDICE DE PLASTICIDAD (I.P. = L.L. - L.P.)	12,63 %
HUMEDAD NATURAL (w)	32,07 %

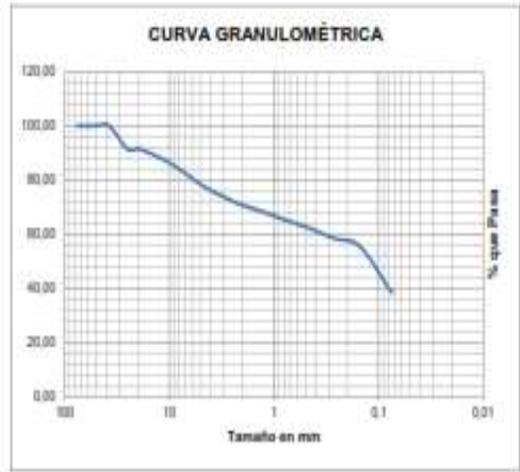
TAMANO MAXIMO, (TM)	1 1/2"	37,5 mm
TAMANO MAXIMO NOMINAL, (TMN)	3/8"	9,5 mm

% GRAVA	22,16
% ARENA	39,42
% FINOS	38,40

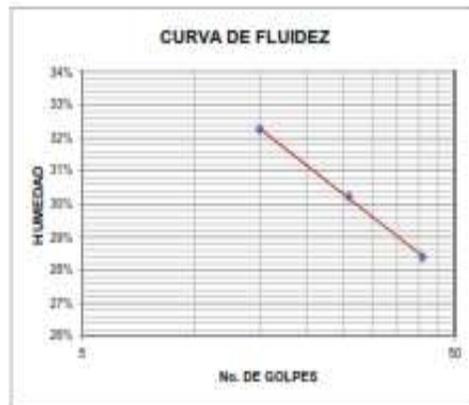
LIMITE LIQUIDO (L.L.)	30,28 %
LIMITE PLÁSTICO (L.P.)	24,11 %
INDICE DE PLASTICIDAD (I.P. = L.L. - L.P.)	6,18 %
HUMEDAD NATURAL (w)	27,00 %

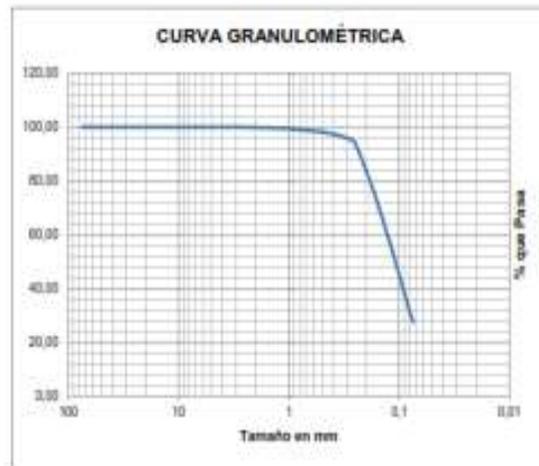
ANÁLISIS GRANULOMÉTRICO

TAMIZ	W _{ret} [g]	% RETENIDO	% QUE PASA
3"	0,00	0,00	100,00
2"	0,00	0,00	100,00
1 1/2"	0,00	0,00	100,00
1"	0,00	0,00	100,00
3/4"	0,00	0,00	100,00
3/8"	0,00	0,00	100,00
No. 4	0,00	0,00	100,00
No. 6	0,10	0,06	99,94
No. 10	0,10	0,06	99,94
No. 15	0,50	0,32	99,68
No. 20	0,70	0,44	99,56
No. 30	0,70	0,44	99,56
No. 40	1,50	0,85	99,15
No. 50	2,65	1,61	98,39
No. 60	3,10	1,97	98,03
No. 100	30,55	24,73	75,27
No. 200	65,75	41,74	58,26
FONDO	1,60	1,02	-
W _{LAVADO}	115,85	W _{REMANENTE} [g]:	157,51

TAMANO MAXIMO, (TM)	No. 4 4,75 mm
---------------------	------------------

TAMANO MAXIMO NOMINAL, (TMN)	No. 60 0,25 mm
------------------------------	-------------------

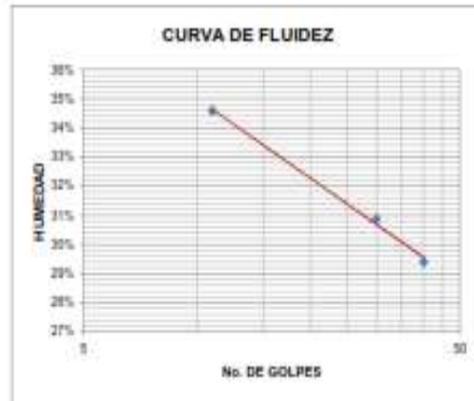
LIMITES DE ATTERBERG Y HUMEDAD

ENSAYO No.:	LIMITE PLÁSTICO (L.P.)			LIMITE LIQUIDO (L.L.)			HUMEDAD (w)
	1	2	3	1	2	3	1
RECIPIENTE No.:	E11	E3	H5	E9	E3	E14	M
No. DE GOLPES:	N/A	N/A	N/A	11	30	40	N/A
W _n + W _l [g]:	23,70	26,20	25,70	25,55	35,15	29,65	613,35
W _n + W _l [g]:	22,10	26,40	24,31	22,80	30,25	27,40	507,05
W _n [g]:	15,55	16,00	16,60	14,85	14,38	19,75	131,20
W _l [g]:	1,60	1,00	1,39	2,75	4,90	2,25	105,90
W _n [%]:	6,55	7,60	5,71	7,95	15,67	7,60	376,65
W _l [%]:	24,43%	23,68%	24,34%	34,98%	30,88%	29,41%	28,01%

RESUMEN DE RESULTADOS	
LIMITE LIQUIDO (L.L.)	31,34 %
LIMITE PLÁSTICO (L.P.)	24,15 %
INDICE DE PLASTICIDAD (I.P. = L.L. - L.P.)	7,18 %
HUMEDAD NATURAL (w)	28,01 %

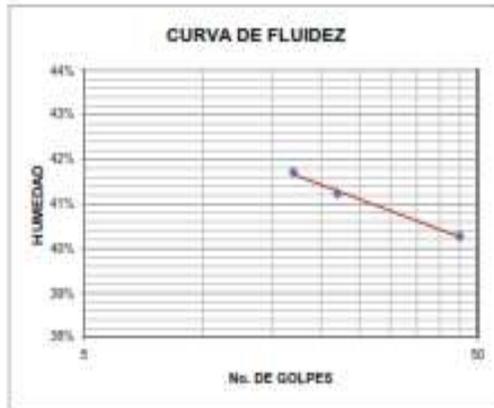
LIMITES DE ATTERBERG Y HUMEDAD

ENSAYO No.:	LIMITE PLÁSTICO (L.P.)			LIMITE LIQUIDO (L.L.)			HUMEDAD (w)
	1	2	3	1	2	3	1
RECIPIENTE No.:	T1	H4	H1	R17	E40	E4	F1
No. DE GOLPES:	N/A	N/A	N/A	17	22	45	N/A
W ₊ W _g [g]:	13,90	13,20	13,75	20,05	21,75	22,60	635,50
W ₊ W _g [g]:	12,55	12,00	12,35	16,40	17,75	18,50	535,15
W _g [g]:	7,60	7,60	7,50	7,65	8,00	7,70	130,65
W ₊ [g]:	1,35	1,20	1,40	3,65	4,00	4,35	100,35
W _g [g]:	4,95	4,20	4,65	5,75	9,70	10,60	404,50
W:	27,27%	28,57%	28,87%	41,71%	41,24%	46,28%	24,81%

RESUMEN DE RESULTADOS	
LIMITE LIQUIDO (L.L.)	41,11 %
LIMITE PLASTICO (L.P.)	28,24 %
INDICE DE PLASTICIDAD (I.P. = L.L. - L.P.)	12,87 %
HUMEDAD NATURAL (w)	24,81 %

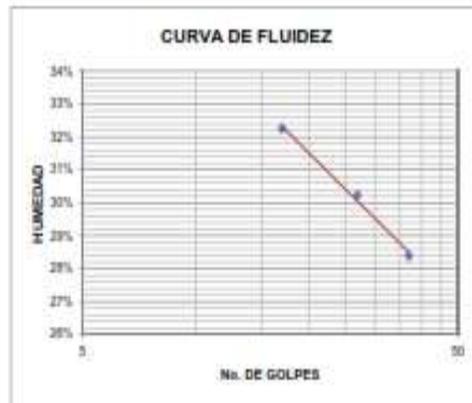
LIMITES DE ATTERBERG Y HUMEDAD

ENSAYO No.:	LIMITE PLÁSTICO (L.P.)			LIMITE LIQUIDO (L.L.)			HUMEDAD (w)
	1	2	3	1	2	3	1
RECIPIENTE No.:	H3	E4	H6	E13	E6	E5	14
No. DE GOLPES:	N/A	N/A	N/A	17	27	37	N/A
W ₊ + W _g [g]:	16,95	16,25	21,20	25,45	16,60	24,00	613,35
W ₊ + W _g [g]:	17,10	16,55	19,10	21,45	15,65	21,25	507,65
W _g [g]:	0,00	0,55	9,00	9,00	5,85	6,70	131,20
W _n [g]:	1,65	1,70	2,10	4,00	2,95	3,50	105,90
W _n [g]:	6,50	6,00	10,10	12,40	9,70	12,50	376,65
W:	21,76%	21,25%	20,79%	32,26%	30,23%	28,40%	28,01%

LIMITE LIQUIDO (L.L.)	30,39 %
LIMITE PLÁSTICO (L.P.)	21,27 %
INDICE DE PLASTICIDAD (I.P. = L.L. - L.P.)	9,12 %
HUMEDAD NATURAL (w)	28,01 %

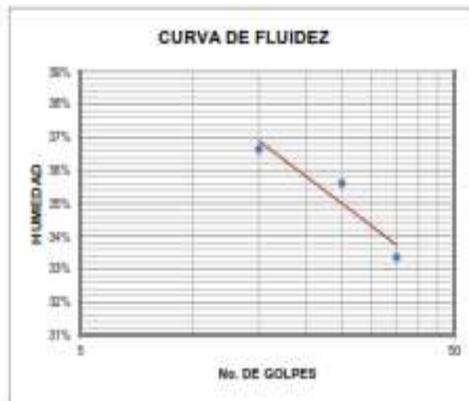
LIMITES DE ATTERBERG Y HUMEDAD

ENSAYO No.:	LIMITE PLÁSTICO (L.P.)			LIMITE LIQUIDO (L.L.)			HUMEDAD (w)
	1	2	3	1	2	3	1
RECIPIENTE No.:	E3	E2	E14	E13	H12	E3	W
No. DE GOLPES:	N/A	N/A	N/A	15	25	35	N/A
W ₁ + W ₂ [g]:	23,49	21,45	21,30	30,06	30,01	36,15	503,40
W ₁ + W ₂ [g]:	22,90	20,55	20,35	27,21	27,15	33,25	430,00
W ₁ [g]:	19,70	16,13	16,00	19,36	19,12	24,47	123,55
W ₂ [g]:	0,69	0,93	0,95	2,67	2,66	2,93	73,40
W _n [g]:	3,10	4,42	4,35	7,63	6,03	6,70	306,11
w:	22,26%	21,04%	21,84%	36,65%	33,62%	33,37%	23,98%

RESUMEN DE RESULTADOS	
LIMITE LIQUIDO (L.L.)	34,97 %
LIMITE PLÁSTICO (L.P.)	21,71 %
INDICE DE PLASTICIDAD (I.P. = L.L. - L.P.)	13,26 %
HUMEDAD NATURAL (w)	23,98 %

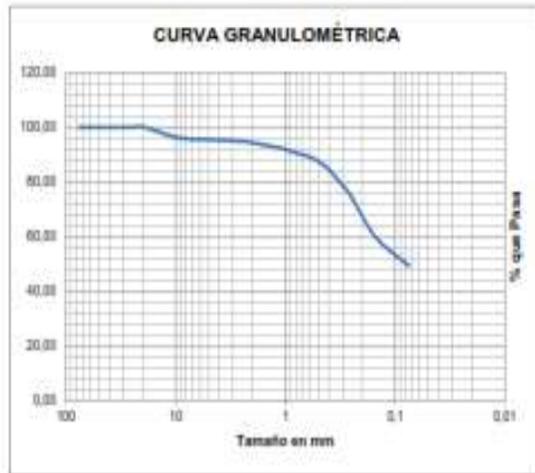
ANÁLISIS GRANULOMÉTRICO

TAMIZ	W _{ret} [g]	% RETENIDO	% QUE PASA
3"	0,00	0,00	100,00
2"	0,00	0,00	100,00
1 1/2"	0,00	0,00	100,00
1"	0,00	0,00	100,00
3/4"	0,00	0,00	100,00
3/8"	7,00	3,00	96,20
No. 4	1,30	0,71	95,50
No. 5	1,25	0,66	94,82
No. 10	0,80	0,43	94,38
No. 16	1,75	2,03	92,35
No. 20	2,50	1,36	90,99
No. 30	3,40	1,64	89,15
No. 40	6,75	3,26	85,49
No. 50	12,70	6,89	78,56
No. 60	7,45	4,04	74,55
No. 100	27,45	14,89	59,66
No. 200	19,00	10,31	49,35
FONDO	0,00	0,00	-
W _{LIBRE}	93,35	W _{humedad} [%]:	164,30

TAMANO MAXIMO, (TM)	3/4"
	19 mm

TAMANO MAXIMO NOMINAL, (TMN)	No. 40
	0,425 mm

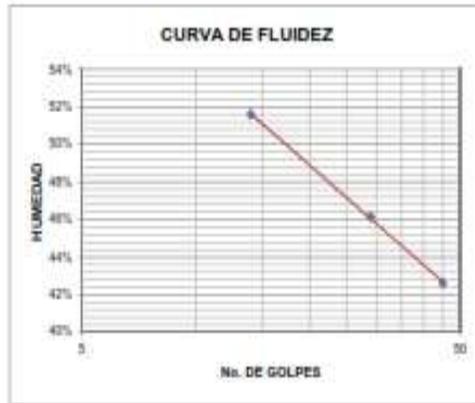
LIMITES DE ATTERBERG Y HUMEDAD

ENSAYO No.:	LIMITE PLÁSTICO (L.P.)			LIMITE LIQUIDO (L.L.)			HUMEDAD (w)
	1	2	3	1	2	3	1
RECIPIENTE No.:	E13	V25	V10	V1	V23	V35	N5
No. DE GOLPES:	N/A	N/A	N/A	14	29	45	N/A
W _o + W ₁ [g]:	27,00	16,70	21,30	22,15	22,80	22,55	674,25
W _o + W ₂ [g]:	25,70	16,00	20,45	18,10	18,90	19,05	731,45
W ₁ [g]:	19,30	10,35	10,00	10,25	10,45	9,90	140,20
W ₂ [g]:	2,10	2,10	0,85	4,05	3,90	3,90	142,00
W _o [g]:	6,40	6,25	4,45	7,85	6,45	9,15	591,25
W _o [%]:	32,81%	33,60%	19,10%	51,59%	46,15%	42,82%	24,15%

LIMITE LIQUIDO (L.L.)	47,04 %
LIMITE PLÁSTICO (L.P.)	28,30 %
INDICE DE PLASTICIDAD (I.P. = L.L. - L.P.)	18,54 %
HUMEDAD NATURAL (w)	24,15 %

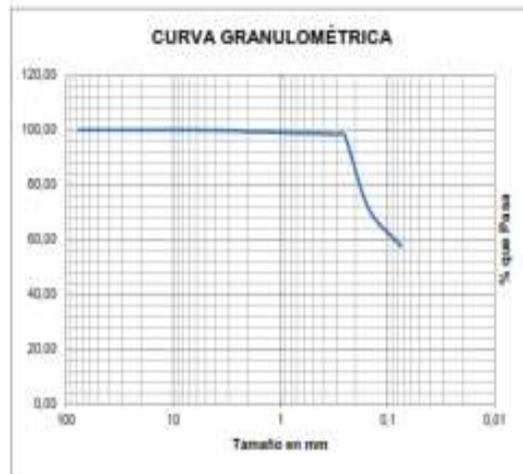
ANÁLISIS GRANULOMÉTRICO

TAMIZ	W _{ret} (g)	% RETENIDO	% QUE PASA
3"	0.00	0.00	100.00
2"	0.00	0.00	100.00
1 1/2"	0.00	0.00	100.00
1"	0.00	0.00	100.00
3/4"	0.00	0.00	100.00
3/8"	0.00	0.00	100.00
No. 4	0.20	0.12	99.88
No. 6	0.30	0.19	99.81
No. 10	0.50	0.31	99.69
No. 15	0.30	0.19	99.81
No. 20	0.35	0.22	99.78
No. 30	0.25	0.16	99.84
No. 40	0.10	0.06	99.94
No. 50	0.60	0.37	99.63
No. 60	0.90	0.56	99.44
No. 100	42.45	26.47	73.53
No. 200	22.00	13.72	86.28
FONDO	0.10	0.06	-
W _{total}	60.03	W _{humedad} (g)	100.38

TAMANO MAXIMO, (TM)	3/8"
	9.5 mm

TAMANO MAXIMO NOMINAL, (TMN)	No. 60
	0.25 mm

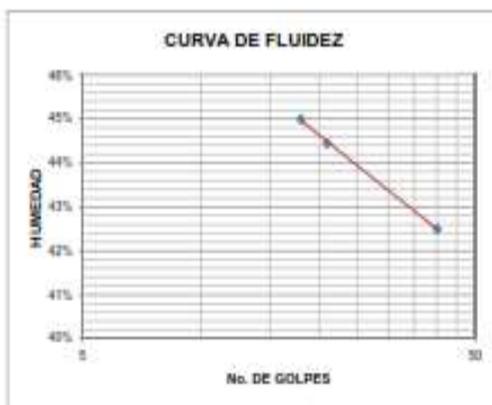
LIMITES DE ATTERBERG Y HUMEDAD

ENSAYO No.:	LIMITE PLASTICO (L.P.)			LIMITE LIQUIDO (L.L.)			HUMEDAD (w)
	1	2	3	1	2	3	1
RECIPIENTE No.:	R17	E7	R10	R5	E10	R20	87
No. DE GOLPES:	N/A	N/A	N/A	18	21	40	N/A
W ₊ + W _u [g]:	13,05	12,45	13,50	24,35	20,00	16,00	675,00
W ₊ + W _u [g]:	12,55	11,55	12,20	19,40	16,00	15,45	500,10
W _u [g]:	0,20	7,00	7,00	6,40	7,00	7,45	134,00
W ₊ [g]:	1,30	1,10	1,30	4,95	4,00	3,40	117,90
W _u [g]:	4,29	3,75	4,40	11,00	9,00	6,00	425,30
w:	30,30%	29,33%	29,55%	45,00%	44,44%	42,50%	27,72%

RESUMEN DE RESULTADOS	
LIMITE LIQUIDO (L.L.)	43,93 %
LIMITE PLASTICO (L.P.)	29,73 %
INDICE DE PLASTICIDAD (I.P. = L.L. - L.P.)	14,21 %
HUMEDAD NATURAL (w)	27,72 %

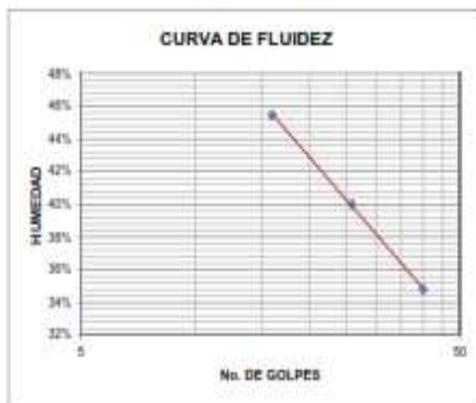
LIMITES DE ATTERBERG Y HUMEDAD

ENSAYO No.:	LIMITE PLÁSTICO (L.P.)			LIMITE LIQUIDO (L.L.)			HUMEDAD (w)
	1	2	3	1	2	3	1
RECIPIENTE No.:	H4	E7	V6	E4	I4	H11	V13
No. DE GOLPES:	N/A	N/A	N/A	16	26	40	N/A
W _p + W _n [g]:	20,10	21,00	23,15	20,00	29,40	30,45	75,75
W _p + W _n [g]:	19,00	19,90	20,00	24,25	25,60	26,90	60,30
W _n [g]:	15,15	15,70	9,00	16,00	16,10	16,70	10,10
W _p [g]:	1,10	1,10	3,15	3,75	3,80	3,55	16,45
W _n [g]:	3,85	4,20	11,00	8,25	9,50	10,20	50,20
w:	28,57%	26,18%	28,64%	45,45%	40,80%	34,80%	36,75%

LIMITE LIQUIDO (L.L.)	40,80 %
LIMITE PLÁSTICO (L.P.)	27,80 %
ÍNDICE DE PLASTICIDAD (I.P. = L.L. - L.P.)	12,29 %
HUMEDAD NATURAL (w)	36,75 %

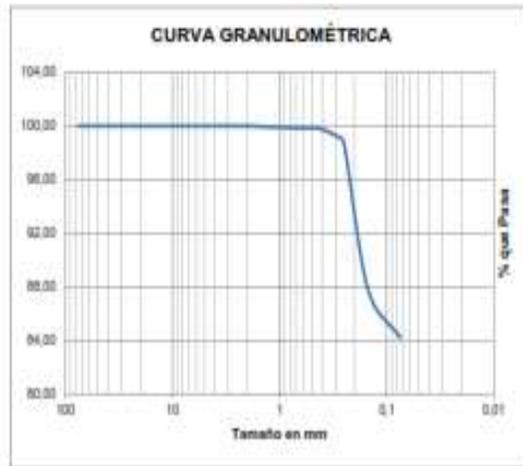
ANÁLISIS GRANULOMÉTRICO

TAMIZ	W _{ret} [g]	% RETENIDO	% QUE PASA
3"	0,00	0,00	100,00
2"	0,00	0,00	100,00
1 1/2"	0,00	0,00	100,00
1"	0,00	0,00	100,00
3/4"	0,00	0,00	100,00
3/8"	0,00	0,00	100,00
No. 4	0,00	0,00	100,00
No. 5	0,00	0,00	100,00
No. 10	0,00	0,00	100,00
No. 16	0,10	0,08	99,92
No. 20	0,05	0,04	99,96
No. 30	0,03	0,04	99,96
No. 40	0,05	0,04	99,96
No. 50	0,70	0,53	99,47
No. 60	0,75	0,56	99,44
No. 100	14,45	10,85	89,15
No. 200	4,85	3,64	96,36
FONDO	0,05	0,04	-
W _{ESTR}	21,05	W _{humedad} [g]	133,20

TAMANO MÁXIMO, (TM)	No. 10 2 mm
---------------------	----------------

TAMANO MÁXIMO NOMINAL, (TMN)	No. 100 0,15 mm
------------------------------	--------------------

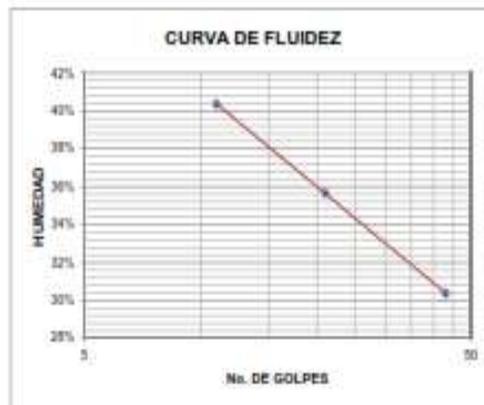
LIMITES DE ATTERBERG Y HUMEDAD

ENSAYO No.:	LIMITE PLÁSTICO (L.P.)			LIMITE LIQUIDO (L.L.)			HUMEDAD (w)
	1	2	3	1	2	3	1
RECIPIENTE No.:	36	49	20	V25	V36	V7	V25
No. DE GOLPES:	N/A	N/A	N/A	11	21	43	N/A
W ₊ + W ₋ (g):	16,91	11,09	14,74	21,53	21,90	22,01	106,25
W ₊ (g):	15,62	11,19	13,65	18,26	18,68	19,27	80,10
W ₋ (g):	10,76	8,01	8,60	10,16	9,65	10,25	10,35
W ₊ (g):	1,09	0,70	1,09	3,27	3,22	2,74	26,15
W ₋ (g):	5,06	3,18	5,05	6,10	5,83	5,02	65,75
w:	21,34%	22,01%	21,56%	40,37%	35,66%	30,38%	40,36%

LIMITE LIQUIDO (L.L.)	34,14 %
LIMITE PLÁSTICO (L.P.)	21,71 %
INDICE DE PLASTICIDAD (I.P. = L.L. - L.P.)	12,42 %
HUMEDAD NATURAL (w)	40,36 %

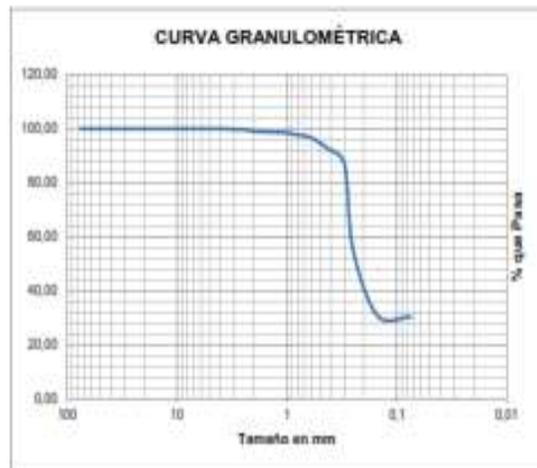
ANÁLISIS GRANULOMÉTRICO

TAMIZ	W _{ret} [g]	% RETENIDO	% QUE PASA
3"	0,00	0,00	100,00
2"	0,00	0,00	100,00
1 1/2"	0,00	0,00	100,00
1"	0,00	0,00	100,00
3/4"	0,00	0,00	100,00
3/8"	0,00	0,00	100,00
No. 4	0,00	0,00	100,00
No. 6	0,55	0,32	99,68
No. 10	1,05	0,62	99,06
No. 16	0,70	0,41	99,04
No. 20	1,25	0,74	97,90
No. 30	2,15	1,27	96,64
No. 40	6,65	4,04	92,59
No. 50	9,50	5,81	88,98
No. 60	53,90	31,82	55,17
No. 100	41,35	24,41	30,76
No. 200	0,65	0,50	30,26
FONDO	0,05	0,03	-
W _{LÍQUIDA}	116,20	W _{PLASTICA} [g]:	169,41

TAMANO MÁXIMO, (TM)	No. 4 4,75 mm
---------------------	------------------

TAMANO MÁXIMO NOMINAL, (TMN)	No. 50 0,3 mm
------------------------------	------------------

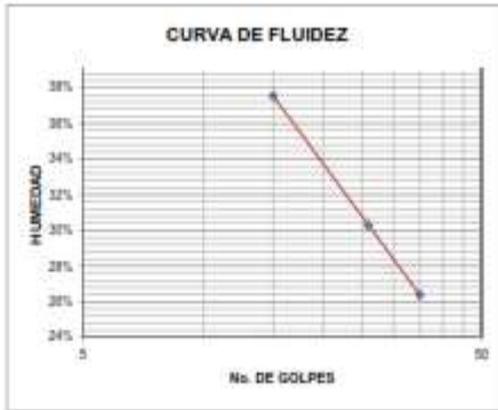
LIMITES DE ATTERBERG Y HUMEDAD

ENSAYO No.:	LIMITE PLASTICO (L.P.)			LIMITE LIQUIDO (L.L.)			HUMEDAD (w)
	1	2	3	1	2	3	1
RECIPIENTE No.:	E4	T24	H4	I2	I1	E14	V7
No. DE GOLPES:	N/A	N/A	N/A	15	26	35	N/A
W ₊ + W ₁ [g]:	21,00	16,70	26,75	29,00	23,10	34,00	17,95
W ₊ + W ₂ [g]:	21,00	16,15	20,75	25,75	20,10	21,15	16,35
W ₁ [g]:	16,50	15,00	15,60	15,50	10,20	10,35	10,25
W ₂ [g]:	0,60	0,55	1,20	3,05	3,00	2,65	1,60
W ₃ [g]:	4,50	3,15	6,15	10,25	9,90	10,80	6,10
W:	17,78%	17,46%	16,16%	37,56%	30,30%	26,39%	26,23%

RESUMEN DE RESULTADOS	
LIMITE LIQUIDO (L.L.)	30,51 %
LIMITE PLASTICO (L.P.)	17,17 %
INDICE DE PLASTICIDAD (I.P. = L.L. - L.P.)	13,35 %
HUMEDAD NATURAL (w)	26,23 %

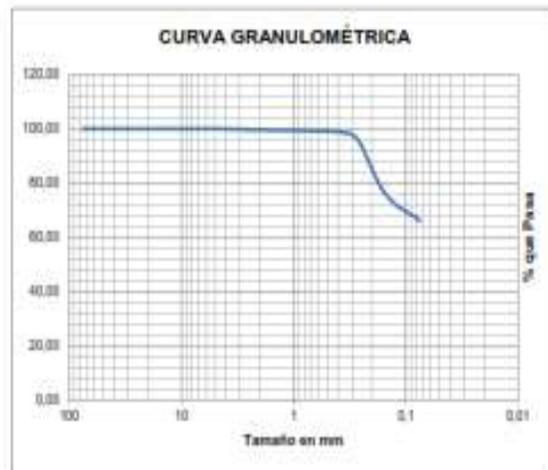
ANÁLISIS GRANULOMÉTRICO

TAMIZ	W _{ret} [g]	% RETENIDO	% QUE PASA
3"	0,00	0,00	100,00
2"	0,00	0,00	100,00
1 1/2"	0,00	0,00	100,00
1"	0,00	0,00	100,00
3/4"	0,00	0,00	100,00
3/8"	0,00	0,00	100,00
No. 4	0,00	0,00	100,00
No. 8	0,50	0,33	99,67
No. 10	0,05	0,03	99,97
No. 16	0,30	0,20	99,80
No. 20	0,15	0,10	99,90
No. 30	0,20	0,13	99,87
No. 40	0,30	0,20	99,80
No. 50	1,75	1,15	98,85
No. 60	5,85	3,64	96,36
No. 100	20,00	13,44	86,56
No. 200	75,00	48,22	51,78
FONDO	152,15	-	-
W _{sat}	51,30	W _{muestra} [g]:	152,15

TAMAÑO MÁXIMO, (TM)	No. 4
	4,75 mm

TAMAÑO MÁXIMO NOMINAL, (TMN)	No. 60
	0,25 mm

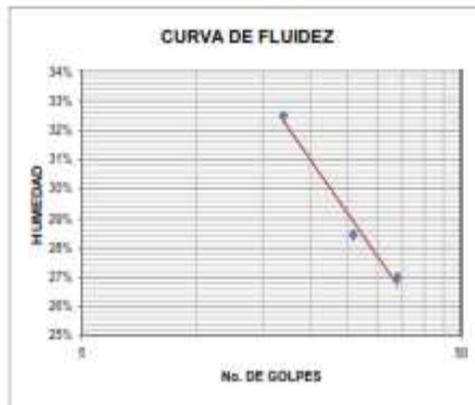
LIMITES DE ATTERBERG Y HUMEDAD

ENSAYO No.:	LIMITE PLÁSTICO (L.P.)			LIMITE LIQUIDO (L.L.)			HUMEDAD (w)
	1	2	3	1	2	3	1
RECIPIENTE No.:	H3	H7	H12	E4	H2	H3	B32
No. DE GOLPES:	N/A	N/A	N/A	17	26	34	N/A
W ₊ + W ₋ [g]:	22,43	21,00	20,25	29,25	31,15	34,05	1075,00
W ₊ [g]:	21,65	20,70	19,45	26,00	27,75	30,85	939,20
W ₋ [g]:	17,00	15,05	14,95	16,00	15,00	19,00	122,20
W ₊ [g]:	0,80	0,90	0,80	3,25	3,40	3,20	136,60
W ₋ [g]:	4,65	5,05	4,50	10,00	11,95	11,55	617,00
w:	17,20%	17,82%	17,78%	32,50%	28,45%	27,80%	16,72%

RESUMEN DE RESULTADOS	
LIMITE LIQUIDO (L.L.)	29,13 %
LIMITE PLÁSTICO (L.P.)	17,00 %
INDICE DE PLASTICIDAD (I.P. = L.L. - L.P.)	11,52 %
HUMEDAD NATURAL (w)	16,72 %

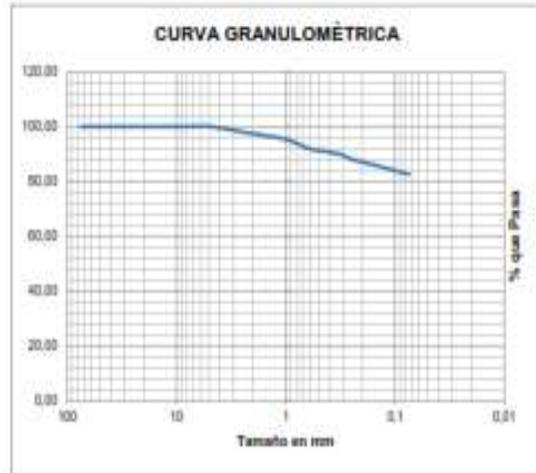
ANÁLISIS GRANULOMÉTRICO

TAMIZ	W _{ret} [g]	% RETENIDO	% QUE PASA
3"	0,00	0,00	100,00
2"	0,00	0,00	100,00
1 1/2"	0,00	0,00	100,00
1"	0,00	0,00	100,00
3/4"	0,00	0,00	100,00
3/8"	0,00	0,00	100,00
No. 4	0,00	0,00	100,00
No. 6	5,30	2,10	97,90
No. 10	1,05	0,43	97,47
No. 16	4,30	1,71	95,76
No. 20	3,32	1,32	94,44
No. 30	6,46	2,56	91,06
No. 40	2,42	0,96	90,92
No. 50	3,22	1,26	89,64
No. 60	3,90	1,55	88,10
No. 100	5,54	2,20	85,90
No. 200	6,38	3,33	82,57
FONDO	0,00	0,00	-
W _{LATON}	43,92	W _{líquida} [g]	252,00

TAMANO MAXIMO, (TM)	No. 4 4,75 mm
---------------------	------------------

TAMANO MAXIMO NOMINAL, (TMN)	No. 100 0,15 mm
------------------------------	--------------------

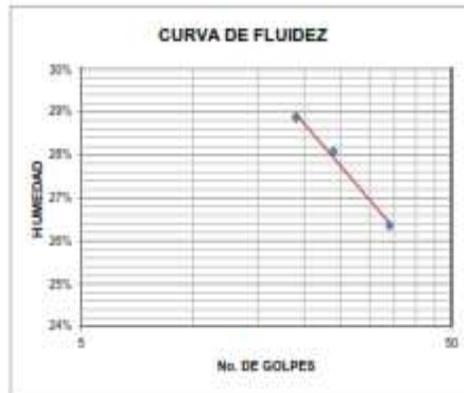
LIMITES DE ATTERBERG Y HUMEDAD

ENSAYO No.:	LIMITE PLÁSTICO (L.P.)			LIMITE LIQUIDO (L.L.)			HUMEDAD (w)
	1	2	3	1	2	3	1
RECIPIENTE No.:	E7	H12	E14	V25	V5	V6	V54
No. DE GOLPES:	N/A	N/A	N/A	19	24	34	N/A
W ₁ + W ₂ (g):	29,15	26,04	26,65	25,60	24,52	25,47	132,90
W ₁ + W ₂ (g):	27,14	24,94	27,26	22,21	21,40	22,27	110,00
W ₁ (g):	16,65	15,04	19,67	10,47	10,29	10,13	10,20
W ₂ (g):	2,01	1,10	1,39	3,39	3,12	3,20	22,30
W _n (g):	10,49	5,90	7,59	11,74	11,11	12,14	99,00
w:	19,16%	18,64%	18,31%	28,88%	28,88%	26,36%	22,34%

RESUMEN DE RESULTADOS	
LIMITE LIQUIDO (L.L.)	27,74 %
LIMITE PLÁSTICO (L.P.)	18,71 %
ÍNDICE DE PLASTICIDAD (I.P. = L.L. - L.P.)	9,03 %
HUMEDAD NATURAL (w)	22,34 %

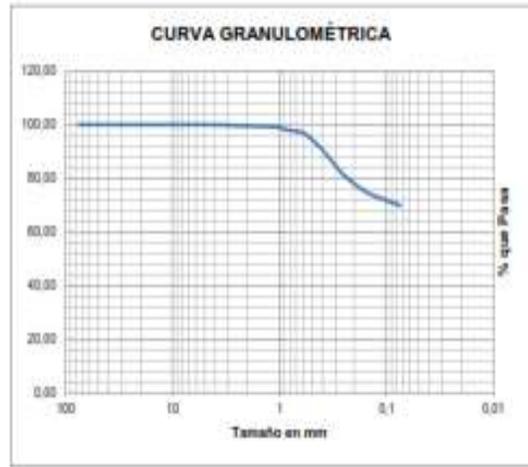
ANÁLISIS GRANULOMÉTRICO

TAMIZ	W _{ret} [g]	% RETENIDO	% QUE PASA
3"	0,00	0,00	100,00
2"	0,00	0,00	100,00
1 1/2"	0,00	0,00	100,00
1"	0,00	0,00	100,00
3/4"	0,00	0,00	100,00
3/8"	0,00	0,00	100,00
No. 4	0,00	0,00	100,00
No. 8	0,70	0,33	99,67
No. 10	0,17	0,08	99,92
No. 16	0,69	0,42	99,58
No. 20	2,42	1,14	98,86
No. 30	2,32	1,09	98,91
No. 40	10,70	5,04	94,96
No. 50	14,95	7,04	92,96
No. 60	7,82	3,66	96,34
No. 100	13,93	6,58	93,42
No. 200	10,00	4,71	95,29
FONDO	0,03	0,01	-
W _{total}	83,93	W _{humedad} [%]	212,39

TAMANO MAXIMO (TM)	No. 4 4,75 mm
--------------------	------------------

TAMANO MAXIMO NOMINAL (TMN)	No. 40 0,425 mm
-----------------------------	--------------------

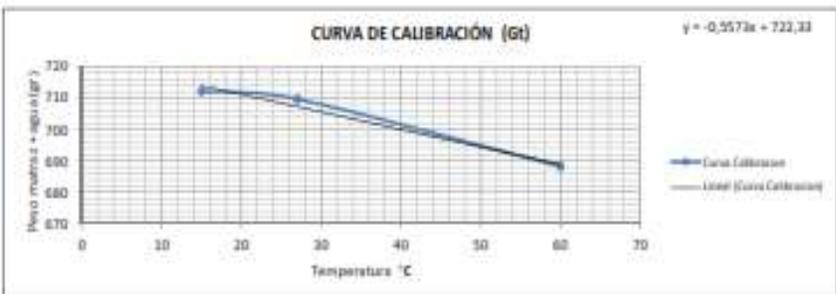
ENSAYO GRAVEDAD ESPECÍFICA																									
Ensayo	1																								
W matraz + Ws + agua (gr)	725,50																								
No. Recipiente	M10																								
W recipiente (gr)	127,4																								
W recipiente + W húmedo (gr)	715,3																								
W recipiente + W seco (gr)	155,9																								
W seco (gr)	28,5																								
G ₁	2,77																								
G ₂₀	2,78																								
Peso matraz a temperatura ensayo (gr)	707,30

OBSERVACIONES:																									
¹ El ensayo de gravedad específica se realizó según la norma INV E-128-13																									
² El ensayo se ejecutó mediante el método B (Suelo Seco) y pasado por el tamiz No-40 según la norma INV E-128-07																									
³ El valor de gravedad específica real es el calculado a temperatura del 20°C

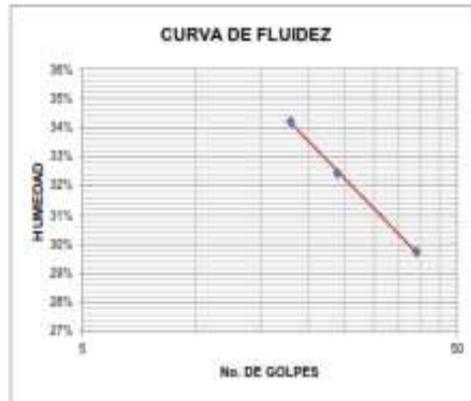
LIMITES DE ATTERBERG Y HUMEDAD

LIMITE LIQUIDO (L.L.)	32,23 %
LIMITE PLÁSTICO (L.P.)	26,31 %
INDICE DE PLASTICIDAD (I.P. = L.L. - L.P.)	5,91 %
HUMEDAD NATURAL (w)	17,98 %

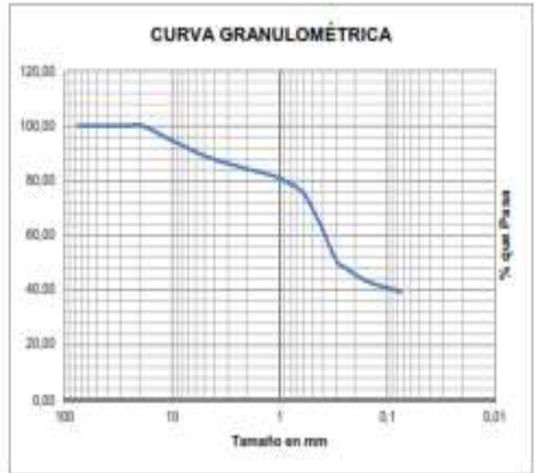
ANÁLISIS GRANULOMÉTRICO

TAMANO MAXIMO, (TM)	3/4"
	19 mm

TAMANO MAXIMO NOMINAL, (TMN)	No. 4
	0,075 mm

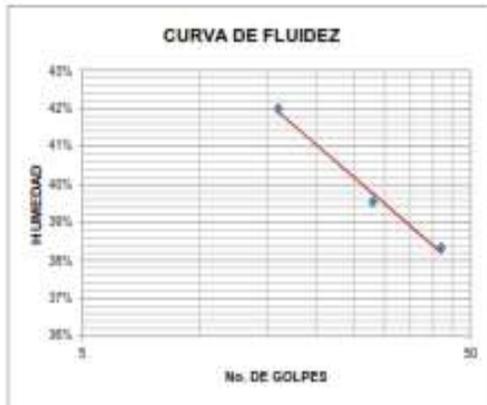
LIMITES DE ATTERBERG Y HUMEDAD

RESUMEN DE RESULTADOS	
LIMITE LIQUIDO (L.L.)	40,17 %
LIMITE PLÁSTICO (L.P.)	23,93 %
INDICE DE PLASTICIDAD (I.P. = L.L. - L.P.)	16,24 %
HUMEDAD NATURAL (w)	14,46 %

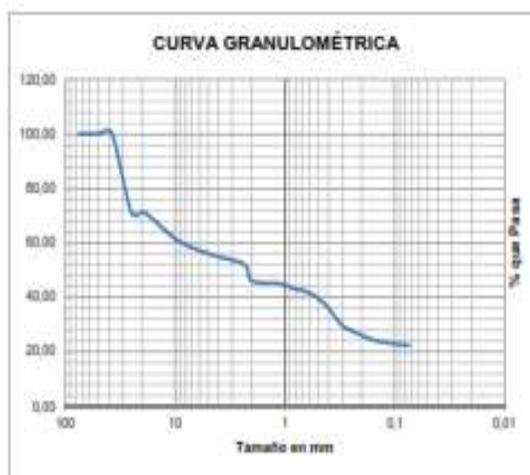
ANÁLISIS GRANULOMÉTRICO

TAMANO MAXIMO (TM)	1 1/2"
	37,5 mm

TAMANO MAXIMO NOMINAL (TMN)	1 1/2"
	0,075 mm

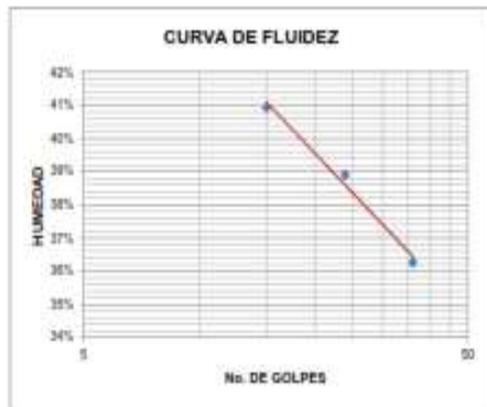
LIMITES DE ATTERBERG Y HUMEDAD

RESUMEN DE RESULTADOS	
LIMITE LIQUIDO (L.L.)	38,93 %
LIMITE PLASTICO (L.P.)	23,31 %
INDICE DE PLASTICIDAD (I.P. = L.L. - L.P.)	15,62 %
HUMEDAD NATURAL (w)	13,21 %

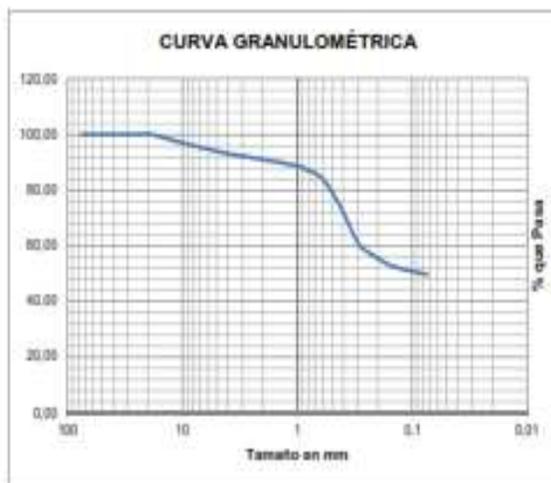
ANÁLISIS GRANULOMÉTRICO

TAMANO MAXIMO, (TM)	3/4"	19 mm
---------------------	------	-------

TAMANO MAXIMO NOMINAL, (TMN)	No. 20	0,075 mm
------------------------------	--------	----------

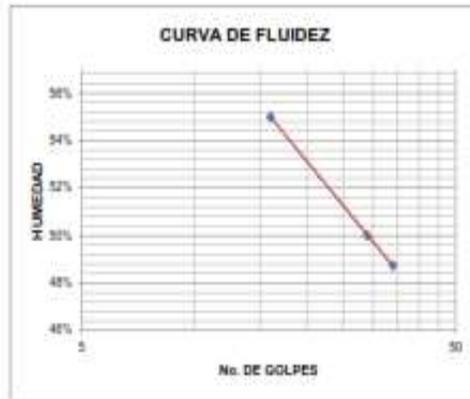
LIMITES DE ATTERBERG Y HUMEDAD

RESUMEN DE RESULTADOS	
LIMITE LIQUIDO (L.L.)	51,20 %
LIMITE PLÁSTICO (L.P.)	30,83 %
INDICE DE PLASTICIDAD (I.P. = L.L. - L.P.)	20,38 %
HUMEDAD NATURAL (w)	19,10 %

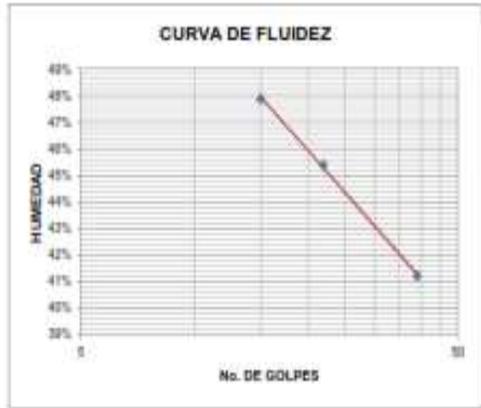
LIMITES DE ATTERBERG Y HUMEDAD

RESUMEN DE RESULTADOS	
LIMITE LIQUIDO (L.L.)	44,30 %
LIMITE PLÁSTICO (L.P.)	26,72 %
INDICE DE PLASTICIDAD (I.P. = L.L. - L.P.)	17,58 %
HUMEDAD NATURAL (w)	17,47 %
