**ANÁLISIS DE ESTABILIDAD Y PROPUESTA DE ALTERNATIVAS DE OBRAS
DE MITIGACIÓN PARA LAS VIVIENDAS UBICADAS EN DEL BARRIO LOS
TAMARINDOS EN LA COMUNA IV DE BARRANCABERMEJA**

**UNIVERSIDAD INDUSTRIAL DE SANTANDER
FACULTAD DE INGENIERIAS FISICOMECHANICAS
ESCUELA DE INGENIERIA CIVIL
MAESTRIA EN GEOTECNIA
BUCARAMANGA**

**Trabajo de grado como requisito para optar el título de
Magister en Geotécnia**

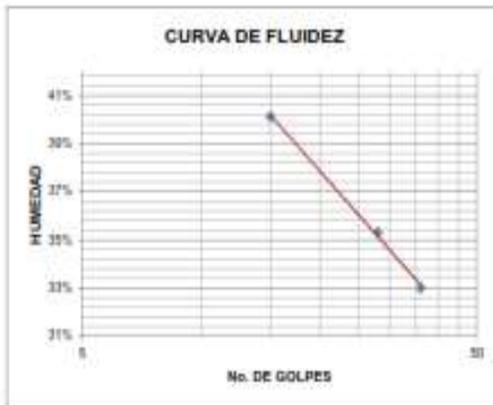
LIMITES DE ATTERBERG Y HUMEDAD

RESUMEN DE RESULTADOS	
LIMITE LIQUIDO (L.L.)	35,95 %
LIMITE PLÁSTICO (L.P.)	19,45 %
INDICE DE PLASTICIDAD (I.P. = L.L. - L.P.)	16,49 %
HUMEDAD NATURAL (w)	14,81 %

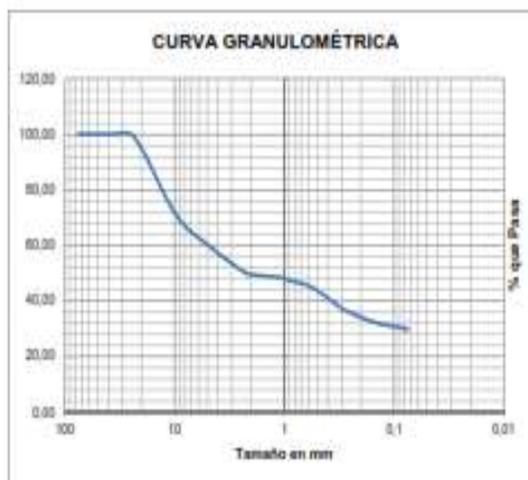
ANÁLISIS GRANULOMÉTRICO

TAMANO MAXIMO, (TM)	1"	25 mm
---------------------	----	-------

TAMANO MAXIMO NOMINAL, (TMN)	No. 4	0.075 mm
------------------------------	-------	----------

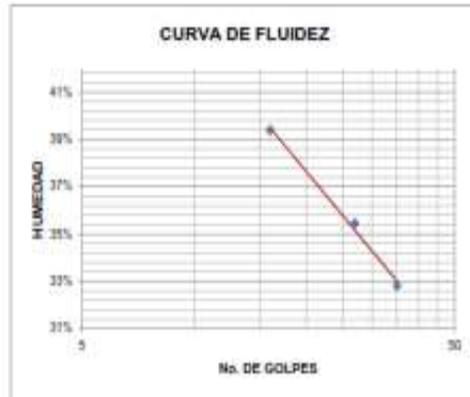
LIMITES DE ATTERBERG Y HUMEDAD

RESUMEN DE RESULTADOS	
LIMITE LIQUIDO (L.L.)	35,70 %
LIMITE PLÁSTICO (L.P.)	23,74 %
INDICE DE PLASTICIDAD (I.P. = L.L. - L.P.)	11,96 %
HUMEDAD NATURAL (w)	14,18 %

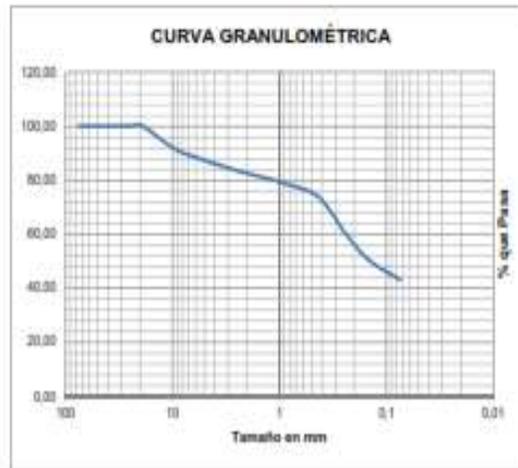
ANÁLISIS GRANULOMÉTRICO

TAMANO MAXIMO, (TM)	3/4"	19 mm
---------------------	------	-------

TAMANO MAXIMO NOMINAL, (TMN)	3/8"	0,075 mm
------------------------------	------	----------

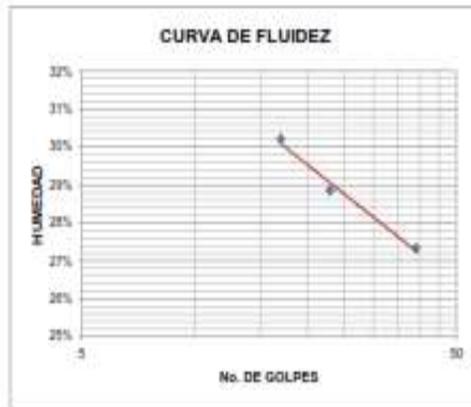
LIMITES DE ATTERBERG Y HUMEDAD

RESUMEN DE RESULTADOS	
LIMITE LIQUIDO (L.L.)	28,75 %
LIMITE PLÁSTICO (L.P.)	19,46 %
INDICE DE PLASTICIDAD (I.P. = L.L. - L.P.)	9,29 %
HUMEDAD NATURAL (W)	14,84 %

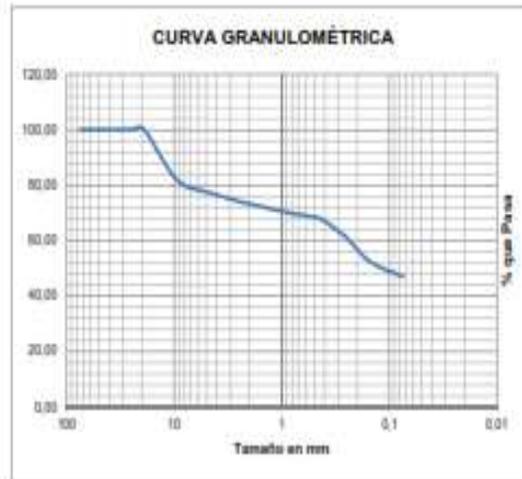
ANÁLISIS GRANULOMÉTRICO

TAMANO MAXIMO (TM)	3/4"
	19 mm

TAMANO MAXIMO NOMINAL (TMN)	3/4"
	0.075 mm

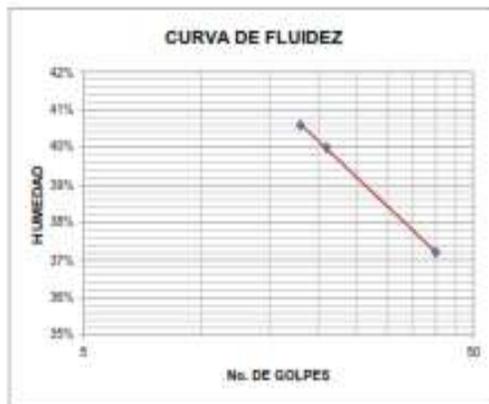
LIMITES DE ATTERBERG Y HUMEDAD

RESUMEN DE RESULTADOS	
LIMITE LÍQUIDO (L.L.)	39,19 %
LIMITE PLÁSTICO (L.P.)	19,45 %
INDICE DE PLASTICIDAD (I.P. = L.L. - L.P.)	19,74 %
HUMEDAD NATURAL (w)	13,56 %

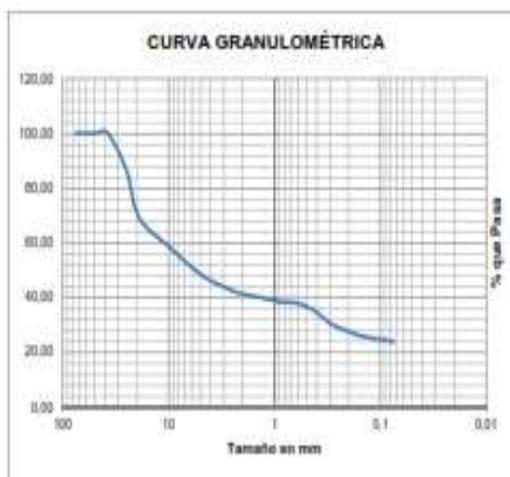
ANÁLISIS GRANULOMÉTRICO

TAMANO MAXIMO (TM)	1 1/2"	37,5 mm
--------------------	--------	---------

TAMANO MAXIMO NOMINAL (TMN)	1"	0,075 mm
-----------------------------	----	----------

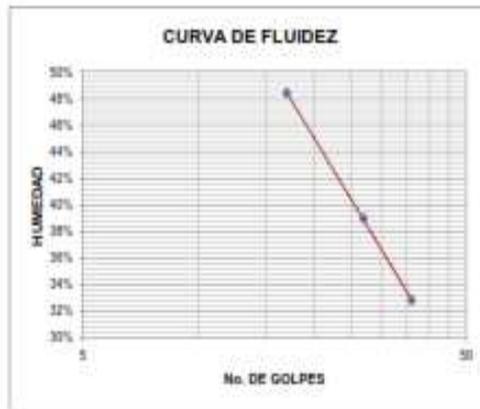
LIMITES DE ATTERBERG Y HUMEDAD

RESUMEN DE RESULTADOS	
LIMITE LIQUIDO (L.L.)	39,97 %
LIMITE PLÁSTICO (L.P.)	26,03 %
INDICE DE PLASTICIDAD (I.P. = L.L. - L.P.)	13,33 %
HUMEDAD NATURAL (w)	15,69 %

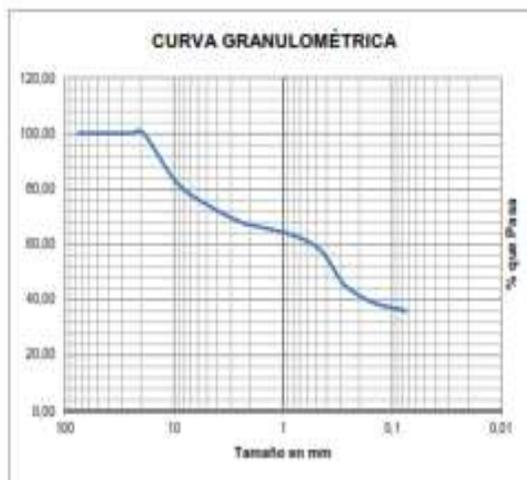
ANÁLISIS GRANULOMÉTRICO

TAMANO MAXIMO, (TM)	3/4"
	19 mm

TAMANO MAXIMO NOMINAL, (TMN)	3/4"
	0,075 mm

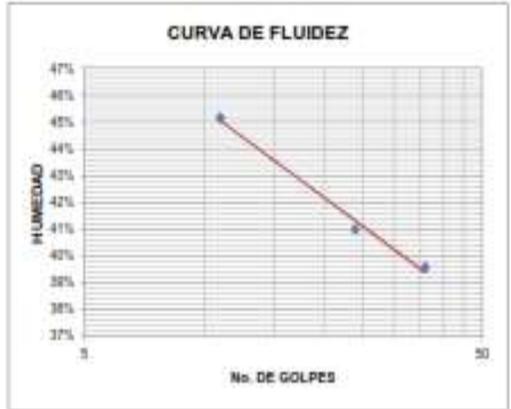
LIMITES DE ATTERBERG Y HUMEDAD

RESUMEN DE RESULTADOS	
LIMITE LÍQUIDO (L.L.)	41,68 %
LIMITE PLÁSTICO (L.P.)	26,74 %
ÍNDICE DE PLASTICIDAD (I.P. = L.L. - L.P.)	14,34 %
HUMEDAD NATURAL (W)	17,13 %

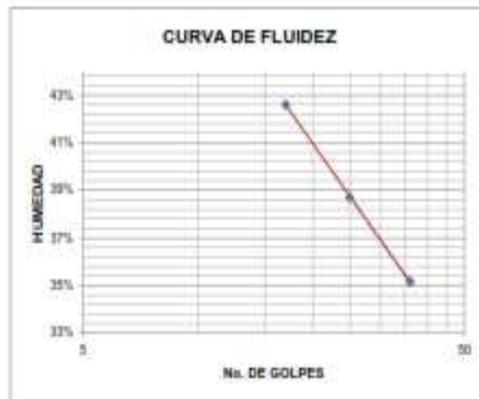
LIMITES DE ATTERBERG Y HUMEDAD

RESUMEN DE RESULTADOS	
LIMITE LIQUIDO (L.L.)	38,64 %
LIMITE PLASTICO (L.P.)	26,31 %
INDICE DE PLASTICIDAD (I.P. = L.L. - L.P.)	12,33 %
HUMEDAD NATURAL (w)	8,88 %

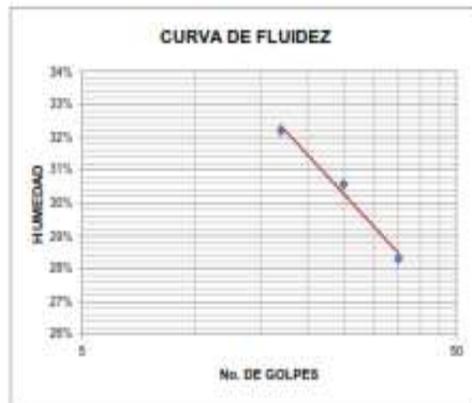
LIMITES DE ATTERBERG Y HUMEDAD

RESUMEN DE RESULTADOS	
LIMITE LIQUIDO (L.L.)	30,23 %
LIMITE PLÁSTICO (L.P.)	18,93 %
ÍNDICE DE PLASTICIDAD (I.P. = L.L. - L.P.)	11,30 %
HUMEDAD NATURAL (w)	20,15 %

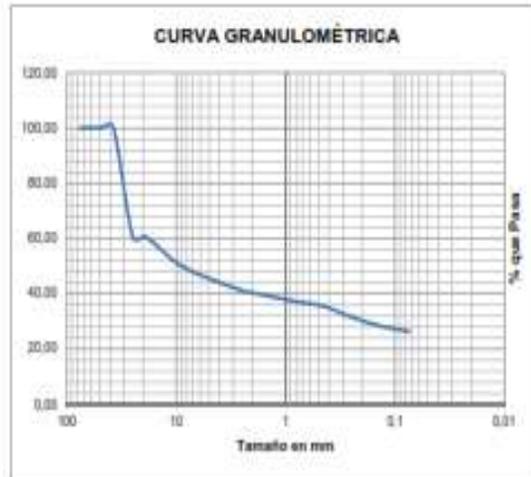
ANÁLISIS GRANULOMÉTRICO

TAMIZ	W _{ret} [g]	% RETENIDO	% QUE PASA
3"	0.00	0.00	100.00
2"	0.00	0.00	100.00
1 1/2"	0.00	0.00	100.00
1"	89.20	39.44	60.56
3/4"	0.00	0.00	60.56
3/8"	22.33	9.88	50.67
No. 4	12.50	5.53	45.14
No. 6	9.63	4.36	40.78
No. 10	1.15	0.51	40.26
No. 16	4.65	2.06	38.22
No. 20	2.05	0.91	37.32
No. 30	2.10	0.93	36.38
No. 40	2.80	1.24	35.15
No. 50	5.60	2.48	32.67
No. 60	2.45	1.06	31.59
No. 100	6.55	2.90	28.69
No. 200	8.25	3.32	26.37
FONDO	0.00	0.00	-
W _{LIBRE}	166.50	W _{REMANENTE} [g]:	226.14

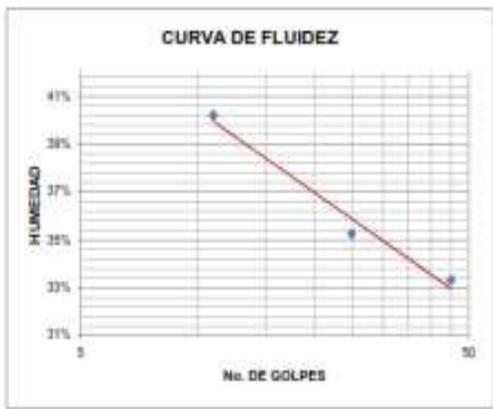
LIMITES DE ATTERBERG Y HUMEDAD

RESUMEN DE RESULTADOS	
LIMITE LIQUIDO (L.L.)	35,28 %
LIMITE PLÁSTICO (L.P.)	26,41 %
INDICE DE PLASTICIDAD (I.P. = L.L. - L.P.)	9,37 %
HUMEDAD NATURAL (w)	16,44 %

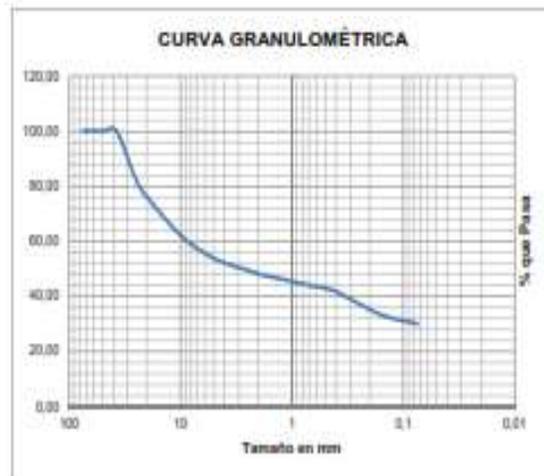
ANÁLISIS GRANULOMÉTRICO

TAMIZ	W _{ret} [g]	% RETENIDO	% QUE PASA
3"	0,00	0,00	100,00
2"	0,00	0,00	100,00
1 1/2"	0,00	0,00	100,00
1"	35,15	17,75	82,25
3/4"	13,55	7,25	75,00
3/8"	25,45	13,02	61,38
No. 4	14,95	8,00	53,38
No. 8	7,60	4,16	49,20
No. 10	2,00	1,07	48,13
No. 16	4,35	2,33	45,80
No. 20	2,05	1,10	44,70
No. 30	2,25	1,20	43,50
No. 40	2,50	1,34	42,16
No. 50	5,85	3,13	39,03
No. 60	3,15	1,69	37,34
No. 100	8,25	4,42	32,93
No. 200	5,40	2,89	30,04
FONDO	0,05	0,03	-
W _{LaT200}	130,75	W _{retenido} [g]:	100,01

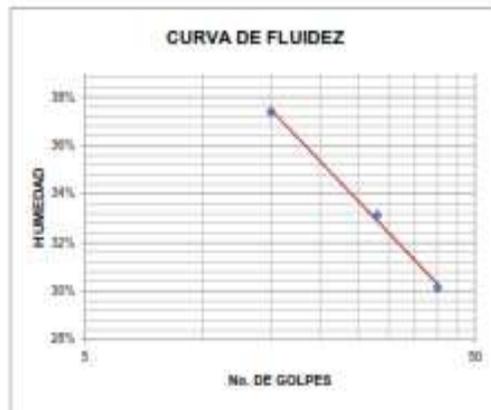
LIMITES DE ATTERBERG Y HUMEDAD

RESUMEN DE RESULTADOS	
LIMITE LIQUIDO (L.L.)	33,61 %
LIMITE PLASTICO (L.P.)	25,94 %
INDICE DE PLASTICIDAD (I.P. = L.L. - L.P.)	7,67 %
HUMEDAD NATURAL (w)	8,75 %

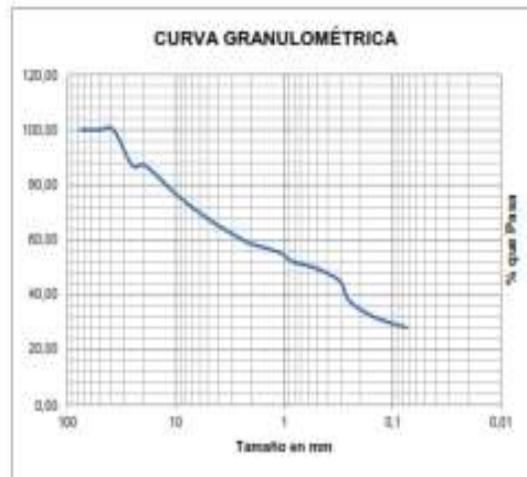
ANÁLISIS GRANULOMÉTRICO

TAMIZ	W _{ret} (g)	% RETENIDO	% QUE PASA
3"	0,00	0,00	100,00
2"	0,00	0,00	100,00
1 1/2"	0,00	0,00	100,00
1"	33,50	13,03	86,97
3/4"	0,00	0,00	86,97
3/8"	25,15	10,85	76,03
No. 4	25,25	9,04	86,98
No. 5	10,30	7,12	99,07
No. 10	3,40	1,32	98,55
No. 16	0,15	3,17	95,36
No. 20	0,05	3,13	92,25
No. 30	4,25	1,65	96,60
No. 40	5,55	2,16	98,44
No. 50	9,90	3,85	94,59
No. 60	17,40	6,77	93,83
No. 100	14,60	5,75	92,07
No. 200	10,15	3,95	86,12
FONDO	0,00	0,00	-
W _{LATOS}	154,85	W _{FINOS} (g):	257,16

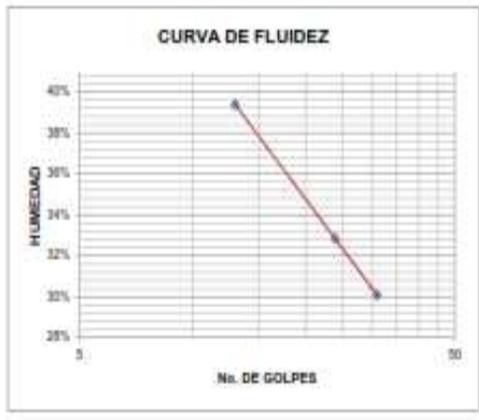
LIMITES DE ATTERBERG Y HUMEDAD

LIMITE LIQUIDO (L.L.)	32,26 %
LIMITE PLASTICO (L.P.)	24,72 %
INDICE DE PLASTICIDAD (I.P. = L.L. - L.P.)	7,54 %
HUMEDAD NATURAL (w)	14,88 %

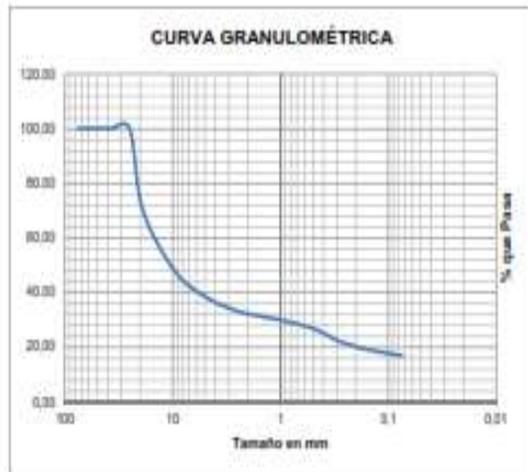
ANÁLISIS GRANULOMÉTRICO

TAMIZ	W _{ret} (g)	% RETENIDO	% QUE PASA
3"	0,00	0,00	100,00
2"	0,00	0,00	100,00
1 1/2"	0,00	0,00	100,00
1"	0,00	0,00	100,00
3/4"	63,25	29,62	70,38
3/8"	48,25	22,59	47,79
No. 4	20,80	9,74	38,05
No. 8	11,17	5,23	32,82
No. 10	1,30	0,61	32,21
No. 16	4,00	1,87	30,34
No. 20	2,25	1,05	29,29
No. 30	3,05	1,43	27,66
No. 40	4,65	2,16	25,66
No. 50	6,70	3,14	22,55
No. 60	2,40	1,12	21,42
No. 100	5,20	2,43	16,99
No. 200	4,40	2,06	16,93
FONDO	0,00	0,00	-
W _{LISTA}	177,42	W _{MOJADA} (g):	213,57

% GRAVA	61,95
% ARENA	21,13
% FINOS	16,93

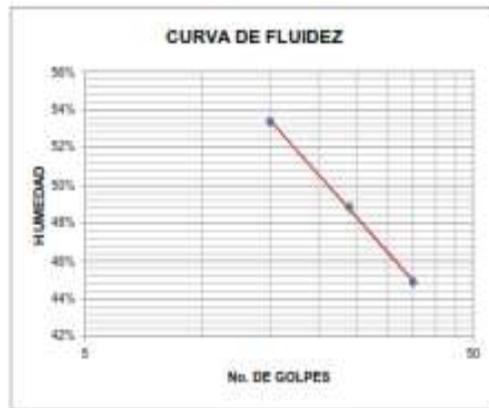
LIMITES DE ATTERBERG Y HUMEDAD

RESUMEN DE RESULTADOS	
LIMITE LIQUIDO (L.L.)	48,21 %
LIMITE PLASTICO (L.P.)	25,38 %
INDICE DE PLASTICIDAD (I.P. = L.L. - L.P.)	22,83 %
HUMEDAD NATURAL (w)	35,30 %

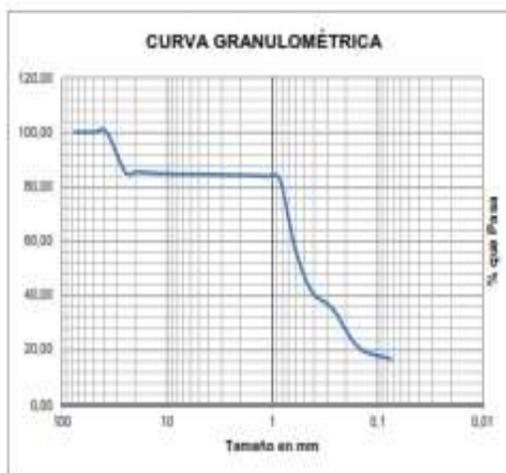
ANÁLISIS GRANULOMÉTRICO

TAMIZ	W _{ret} [g]	% RETENIDO	% QUE PASA
3"	0,00	0,00	100,00
2"	0,00	0,00	100,00
1 1/2"	0,00	0,00	100,00
1"	24,85	14,80	85,40
3/4"	0,00	0,00	85,40
3/8"	1,15	0,68	84,72
No. 4	0,20	0,12	84,60
No. 6	0,55	0,33	84,27
No. 10	0,65	0,39	83,84
No. 16	0,70	0,41	83,59
No. 20	1,65	0,98	82,61
No. 30	44,30	26,24	56,61
No. 40	24,55	14,78	41,83
No. 50	5,10	4,60	37,04
No. 60	5,60	3,32	33,72
No. 100	21,60	12,75	20,92
No. 200	7,05	4,16	16,75
FONDO	0,80	0,60	-
W _{total}	140,55	W _{total} [g]:	168,62

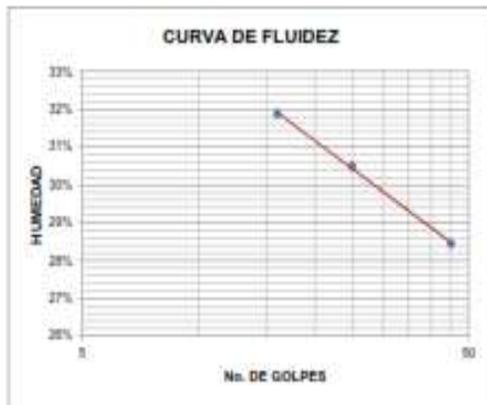
LIMITES DE ATTERBERG Y HUMEDAD

LIMITE LIQUIDO (L.L.)	30,40 %
LIMITE PLÁSTICO (L.P.)	19,99 %
ÍNDICE DE PLASTICIDAD (I.P. = L.L. - L.P.)	10,41 %
HUMEDAD NATURAL (w)	13,43 %

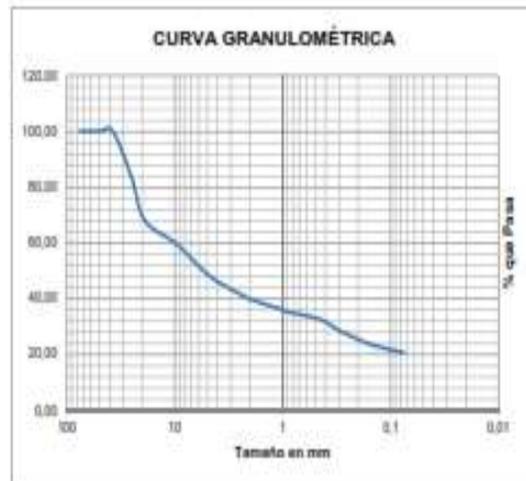
ANÁLISIS GRANULOMÉTRICO

TAMIZ	W _{ret} [g]	% RETENIDO	% QUE PASA
3"	0,00	0,00	100,00
2"	0,00	0,00	100,00
1 1/2"	0,00	0,00	100,00
1"	42,50	18,73	81,27
3/4"	36,50	15,16	84,84
3/8"	22,00	8,66	91,34
No. 4	20,65	11,36	88,64
No. 8	17,45	6,67	93,33
No. 10	3,55	1,40	98,60
No. 16	6,50	3,35	96,65
No. 20	3,55	1,40	98,60
No. 30	3,05	1,20	98,80
No. 40	4,30	1,69	98,31
No. 50	9,15	3,60	96,40
No. 60	3,45	1,36	98,64
No. 100	9,50	3,74	96,26
No. 200	7,45	2,93	97,07
FONDO	0,00	0,00	-
W _{total}	201,80	W _{humedad} [%]	253,99

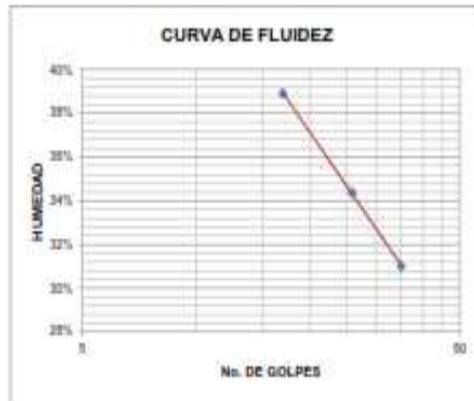
LIMITES DE ATTERBERG Y HUMEDAD

RESUMEN DE RESULTADOS	
LIMITE LIQUIDO (L.L.)	34,37 %
LIMITE PLASTICO (L.P.)	23,03 %
INDICE DE PLASTICIDAD (I.P. = L.L. - L.P.)	11,34 %
HUMEDAD NATURAL (w)	17,72 %

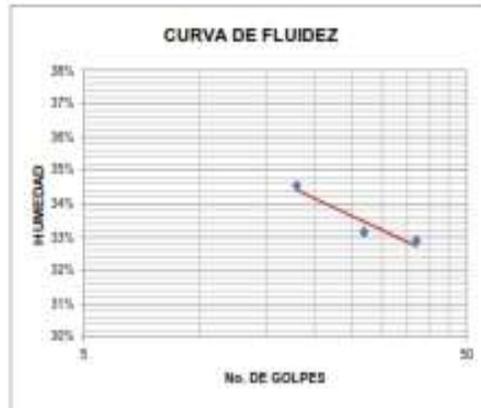
LIMITES DE ATTERBERG Y HUMEDAD

RESUMEN DE RESULTADOS	
LIMITE LIQUIDO (L.L.)	33,64 %
LIMITE PLÁSTICO (L.P.)	22,24 %
INDICE DE PLASTICIDAD (I.P. = L.L. - L.P.)	11,40 %
HUMEDAD NATURAL (w)	15,07 %

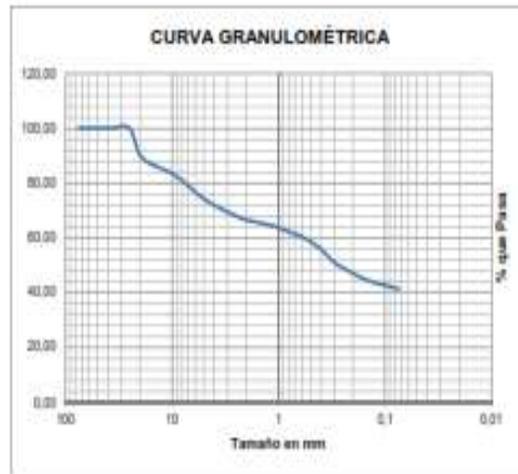
ANÁLISIS GRANULOMÉTRICO

TAMIZ	W _{ret} [g]	% RETENIDO	% QUE PASA
3"	0,00	0,00	100,00
2"	0,00	0,00	100,00
1 1/2"	0,00	0,00	100,00
1"	0,00	0,00	100,00
3/4"	21,60	10,64	89,36
3/8"	12,25	6,15	93,85
No. 4	16,80	9,34	90,66
No. 8	12,25	6,15	93,85
No. 10	1,85	0,93	99,07
No. 16	4,65	2,33	97,67
No. 20	3,20	1,61	98,39
No. 30	4,55	2,28	97,72
No. 40	7,40	3,71	96,29
No. 50	11,10	5,57	94,43
No. 60	3,90	1,96	98,04
No. 100	6,55	4,44	95,56
No. 200	6,55	3,29	96,71
FONDO	0,00	0,00	-
W _{total}	116,75	W _{humedad} [g]:	198,20

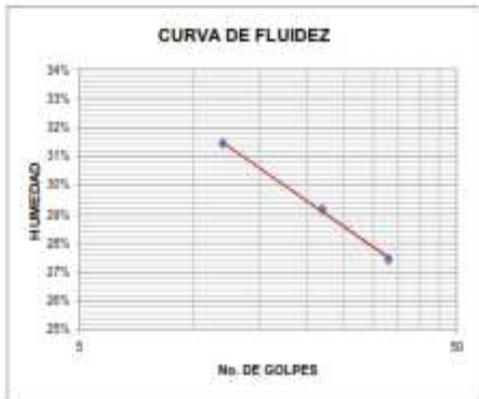
LIMITES DE ATTERBERG Y HUMEDAD

RESUMEN DE RESULTADOS	
LIMITE LIQUIDO (L.L.)	28,57 %
LIMITE PLÁSTICO (L.P.)	15,11 %
INDICE DE PLASTICIDAD (I.P. = L.L. - L.P.)	13,46 %
HUMEDAD NATURAL (w)	20,53 %

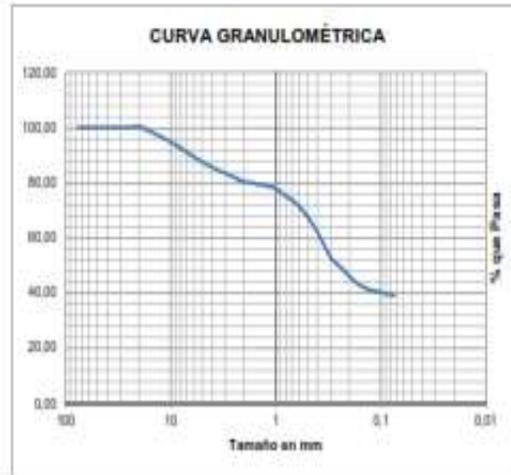
ANÁLISIS GRANULOMÉTRICO

TAMIZ	W _{ret} [g]	% RETENIDO	% QUE PASA
3"	0,00	0,00	100,00
2"	0,00	0,00	100,00
1 1/2"	0,00	0,00	100,00
1"	0,00	0,00	100,00
3/4"	0,00	0,00	100,00
3/8"	12,50	5,71	94,29
No. 4	16,45	7,29	92,70
No. 6	12,15	5,36	94,63
No. 10	2,75	1,22	98,77
No. 15	4,30	1,90	98,10
No. 20	5,90	2,61	97,38
No. 30	10,00	4,43	95,56
No. 40	17,50	7,75	92,24
No. 50	24,00	10,83	89,16
No. 60	0,95	0,42	99,57
No. 100	17,25	7,64	92,35
No. 200	7,20	3,19	96,80
FONDO	0,00	0,00	-
W _{líquida}	137,30	W _{humedad} [%]	225,70

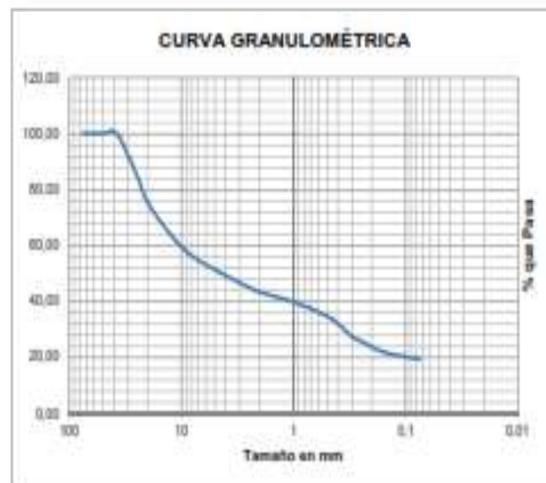
ANÁLISIS GRANULOMÉTRICO

TAMIZ	W _{ret} [g]	% RETENIDO	% QUE PASA
3"	0,00	0,00	100,00
2"	0,00	0,00	100,00
1 1/2"	0,00	0,00	100,00
1"	35,30	14,69	85,31
3/4"	27,30	11,30	73,95
3/8"	36,50	15,19	58,76
No. 4	16,65	7,84	50,91
No. 5	15,15	6,30	44,61
No. 10	2,90	1,21	43,40
No. 16	7,30	3,04	40,36
No. 20	3,65	1,60	38,76
No. 30	5,95	2,45	36,26
No. 40	6,10	3,37	32,91
No. 50	13,10	5,45	27,46
No. 60	4,00	1,66	25,80
No. 100	5,95	4,14	21,66
No. 200	5,25	2,16	19,47
FONDO	0,00	0,00	-
W _{LIBRE}	193,50	W _{LIBRE} [g]:	240,29

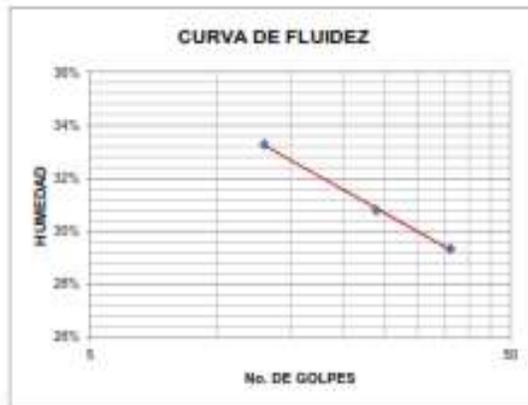
LIMITES DE ATTERBERG Y HUMEDAD

ENSAYO No.:	LIMITE PLÁSTICO (L.P.)			LIMITE LIQUIDO (L.L.)			HUMEDAD (w)
	1	2	3	1	2	3	1
RECIPIENTE No.:	E13	E9	E11	V31	V11	V29	E7
No. DE GOLPES:	N/A	N/A	N/A	13	24	36	N/A
W ₊ + W _c [g]:	25,35	23,25	22,21	25,00	20,95	25,42	57,00
W ₊ + W _c [g]:	24,30	21,60	21,04	21,26	18,32	24,31	65,05
W _c [g]:	19,27	14,93	15,61	9,06	9,76	10,31	5,25
W ₊ [g]:	1,05	1,49	1,17	3,20	2,63	4,11	19,75
W _c [g]:	5,03	6,87	5,43	11,42	5,54	14,00	59,00
w:	20,87%	21,89%	21,55%	33,27%	30,80%	29,36%	33,03%

RESUMEN DE RESULTADOS	
LIMITE LIQUIDO (L.L.)	30,68 %
LIMITE PLÁSTICO (L.P.)	21,37 %
INDICE DE PLASTICIDAD (I.P. = L.L. - L.P.)	9,31 %
HUMEDAD NATURAL (w)	33,03 %

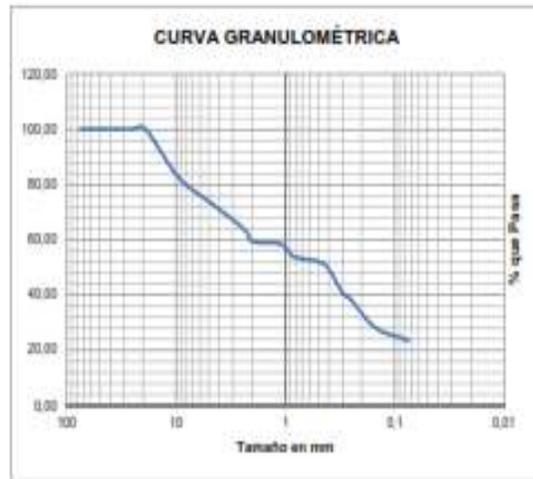
ANÁLISIS GRANULOMÉTRICO

TAMIZ	W _{ret} [g]	% RETENIDO	% QUE PASA
3"	0,00	0,00	100,00
2"	0,00	0,00	100,00
1 1/2"	0,00	0,00	100,00
1"	0,00	0,00	100,00
3/4"	0,00	0,00	100,00
3/8"	34,25	17,40	82,60
No. 4	16,50	8,40	73,20
No. 6	16,80	8,55	63,64
No. 10	6,50	4,32	59,32
No. 16	1,75	0,89	58,44
No. 20	0,73	4,45	53,99
No. 30	2,60	1,32	52,67
No. 40	4,15	2,11	50,56
No. 50	19,20	9,76	40,80
No. 60	0,23	2,67	38,14
No. 100	19,70	10,01	28,13
No. 200	9,10	4,62	23,50
FONDO	0,00	0,00	-
W _{total}	150,50	W _{total} [g]:	150,00

TAMANO MAXIMO (TM)	3/4"
	19 mm

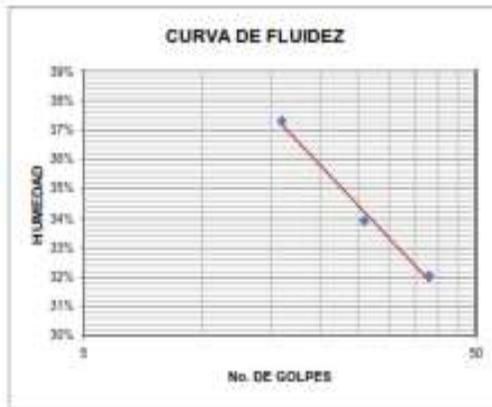
LIMITES DE ATTERBERG Y HUMEDAD

ENSAYO No.:	LIMITE PLÁSTICO (L.P.)			LIMITE LIQUIDO (L.L.)			HUMEDAD (w)
	1	2	3	1	2	3	1
RECIPIENTE No.:	H2	E14	E4	V4	V6	V10	16
No. DE GOLPES:	N/A	N/A	N/A	10	20	38	N/A
W ₁ + W ₂ [g]:	26,00	24,00	20,25	19,40	21,00	25,25	61,45
W ₁ + W ₂ [g]:	25,30	22,55	20,00	16,90	16,20	21,50	45,00
W ₁ [g]:	16,70	16,15	19,05	10,20	9,60	9,60	9,10
W ₂ [g]:	1,50	1,45	1,05	2,50	2,55	3,75	15,65
W ₁ [g]:	6,00	6,40	6,95	6,70	6,40	11,70	36,50
W:	22,73%	22,66%	23,74%	37,31%	33,93%	32,85%	43,42%

RESUMEN DE RESULTADOS	
LIMITE LIQUIDO (L.L.)	34,38 %
LIMITE PLÁSTICO (L.P.)	23,04 %
INDICE DE PLASTICIDAD (I.P. = L.L. - L.P.)	11,35 %
HUMEDAD NATURAL (w)	43,42 %

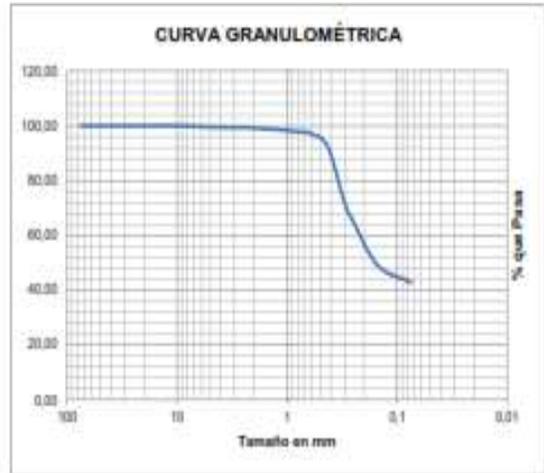
ANÁLISIS GRANULOMÉTRICO

TAMIZ	W _{ret} [g]	% RETENIDO	% QUE PASA
3"	0,00	0,00	100,00
2"	0,00	0,00	100,00
1 1/2"	0,00	0,00	100,00
1"	0,00	0,00	100,00
3/4"	0,00	0,00	100,00
3/8"	0,00	0,00	100,00
No. 4	0,70	0,47	99,53
No. 8	0,20	0,14	99,86
No. 10	0,25	0,17	99,83
No. 16	1,10	0,74	99,26
No. 20	0,80	0,54	99,46
No. 30	1,20	0,81	99,19
No. 40	7,05	4,77	95,23
No. 50	30,40	20,56	79,44
No. 60	9,85	6,67	93,33
No. 100	23,75	16,07	83,93
No. 200	9,05	6,13	93,87
FONDO	0,00	0,00	-
W _{total}	84,35	W _{humedad} [%]	147,70

TAMANO MAXIMO (TM)	3/8"
	9,5 mm

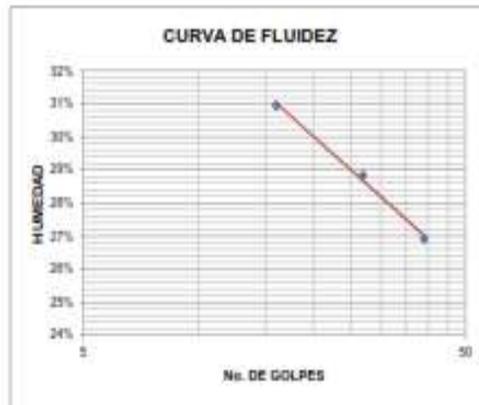
LIMITES DE ATTERBERG Y HUMEDAD

ENSAYO No.:	LIMITE PLÁSTICO (L.P.)			LIMITE LIQUIDO (L.L.)			HUMEDAD (w)
	1	2	3	1	2	3	1
RECIPIENTE No.:	V33	V34	V15	V26	V37	V29	V24
No. DE GOLPES:	N/A	N/A	N/A	16	27	39	N/A
W ₊ + W _o [g]:	15,20	16,50	14,05	26,30	30,70	23,40	104,30
W ₊ + W _o [g]:	14,50	15,60	14,00	22,40	26,15	20,60	66,30
W _o [g]:	10,35	10,30	10,05	9,00	10,20	10,20	10,15
W _o [g]:	0,70	0,90	0,65	3,90	4,60	2,80	16,00
W _o [g]:	4,15	5,30	3,95	12,00	15,95	10,40	76,15
W:	16,87%	16,98%	16,46%	30,95%	28,84%	26,92%	23,64%

RESUMEN DE RESULTADOS	
LIMITE LIQUIDO (L.L.)	28,97 %
LIMITE PLÁSTICO (L.P.)	16,77 %
INDICE DE PLASTICIDAD (I.P. = L.L. - L.P.)	12,20 %
HUMEDAD NATURAL (w)	23,64 %

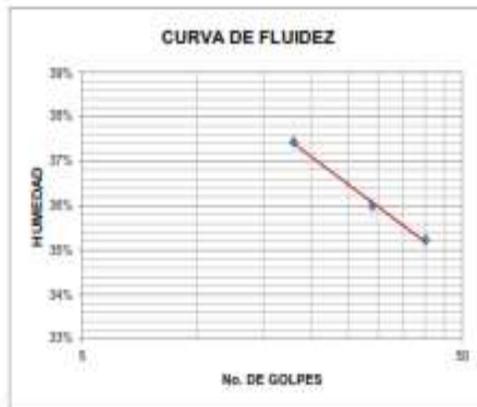
LIMITES DE ATTERBERG Y HUMEDAD

ENSAYO No.:	LIMITE PLÁSTICO (L.P.)			LIMITE LIQUIDO (L.L.)			HUMEDAD (w)
	1	2	3	1	2	3	1
RECIPIENTE No.:	H3	W12	E11	V14	V35	V24	V29
No. DE GOLPES:	N/A	N/A	N/A	18	29	40	N/A
W ₊ + W _g [g]:	20,45	24,55	23,00	23,00	21,75	22,15	55,45
W ₊ [g]:	19,70	23,80	21,65	19,50	18,60	19,05	50,10
W _g [g]:	0,75	1,15	1,35	3,50	3,15	3,10	12,35
W _g [g]:	3,25	5,05	6,05	9,35	8,75	8,60	75,05
w:	23,06%	22,77%	22,31%	37,43%	36,00%	35,23%	16,33%

RESUMEN DE RESULTADOS	
LIMITE LIQUIDO (L.L.)	36,48 %
LIMITE PLÁSTICO (L.P.)	22,72 %
INDICE DE PLASTICIDAD (I.P. = L.L. - L.P.)	13,76 %
HUMEDAD NATURAL (w)	16,33 %
