**EVALUACIÓN DE LA RESISTENCIA A FLEXIÓN DE VIGAS DE CONCRETO
AFECTADA POR LA ACCIÓN DE LA CORROSIÓN EN EL REFUERZO**

**UNIVERSIDAD INDUSTRIAL DE SANTANDER
FACULTAD DE CIENCIAS FISICOMECÁNICAS
ESCUELA DE INGENIERÍA CIVIL
BUCARAMANGA
2009**

**Tesis de grado en la modalidad de investigación
para optar al título de ingeniero civil**

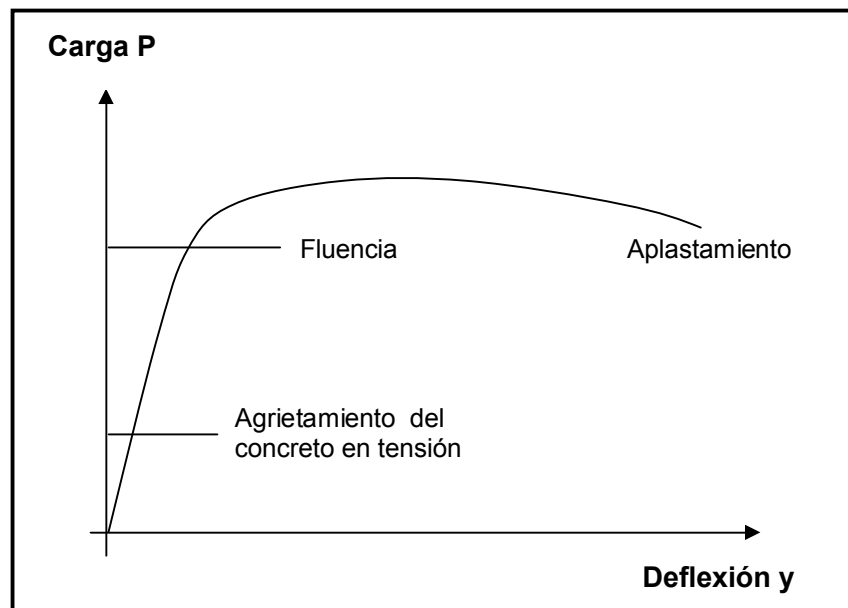
es subreforzado. Por otra parte, si la cantidad de acero longitudinal a tensión es grande, éste no fluye antes del aplastamiento y se dice entonces que el elemento es sobrerreforzado. Puede suceder que el elemento alcance su resistencia precisamente cuando el acero empieza a fluir. En este caso, se dice que el elemento es balanceado. A continuación se muestra el comportamiento típico a flexión de una viga de concreto reforzado:

Gráfica 2. Carga-deflexión de un elemento, con un porcentaje usual de acero de tensión.

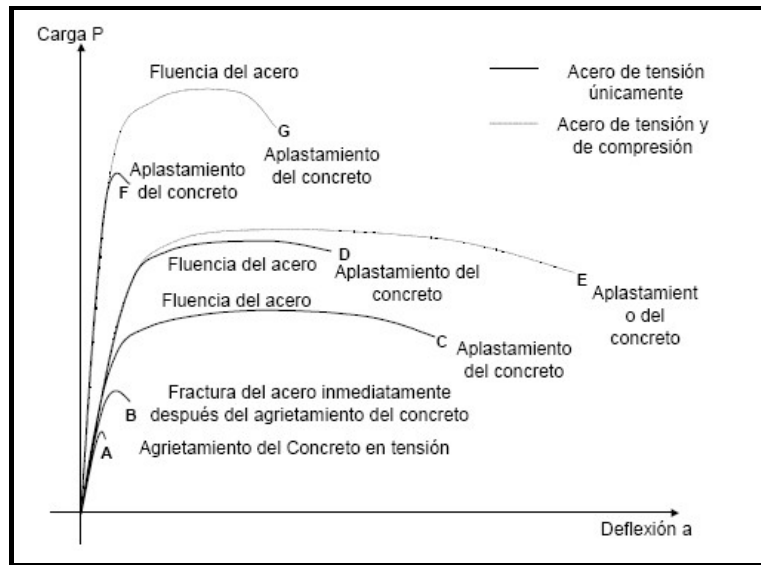
La siguiente figura muestra la variación en el comportamiento de elementos que tienen distintos porcentajes de acero. Cada curva de trazo lleno representa la gráfica carga-deflexión de un elemento reforzado con una cantidad diferente de acero de tensión, desde una viga de concreto simple hasta otra con porcentaje muy alto de acero, del orden de siete por ciento. Se puede observar de inmediato el efecto de la cantidad y distribución del acero longitudinal. [3]

Gráfica 3. Gráficas carga - deflexión de elementos con porcentajes variables de acero (Sección, f'_c y f_y constantes) sujetos a flexión simple. [3]

A continuación se presenta una tabla que tiene un resumen que complementa lo expuesto en la figura anterior. En ella se muestran los casos propuestos en la gráfica 3 y los respectivos porcentajes de acero en tensión y en compresión, índice de refuerzo, tipo de elemento, modo de falla y grado de ductilidad para cada curva. [3]

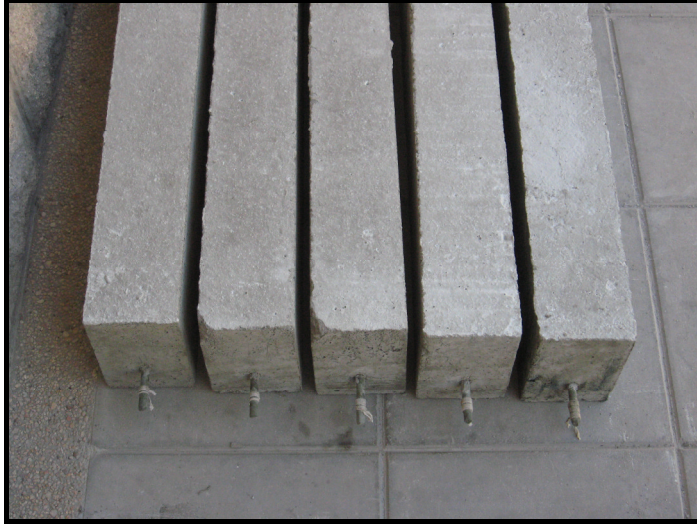
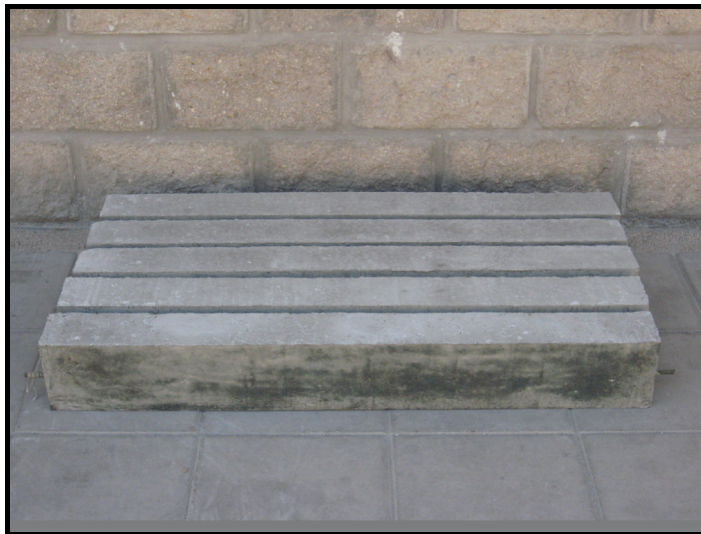
Se fabricaron veinte (20) vigas de concreto con las siguientes dimensiones: 10 cm de base, 15 cm de altura y 110 cm de longitud. El refuerzo lo constituye una varilla de 0.95 cm de diámetro (3/8") y 120 cm de longitud, sin estribos y un recubrimiento de 4 cm. (Fotografías 1, 2 y 3).

Fotografía 1. Vigas de concreto vista frontal y superior.

Fotografía 2. Vigas de concreto vista lateral y superior.

Fotografía 3. Acero de refuerzo.

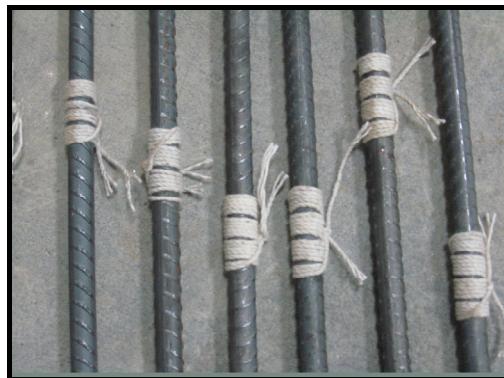
Las varillas de refuerzo, fueron cortadas todas a la misma longitud (120 cm), y marcadas en uno de los extremos con pita, a su vez se pesaron individualmente para llevar un control de la perdida de masa, y el volumen de material corroído durante el experimento. (Fotografía 4 y Tabla 3).

Fotografía 4. Marcaje de las varillas.

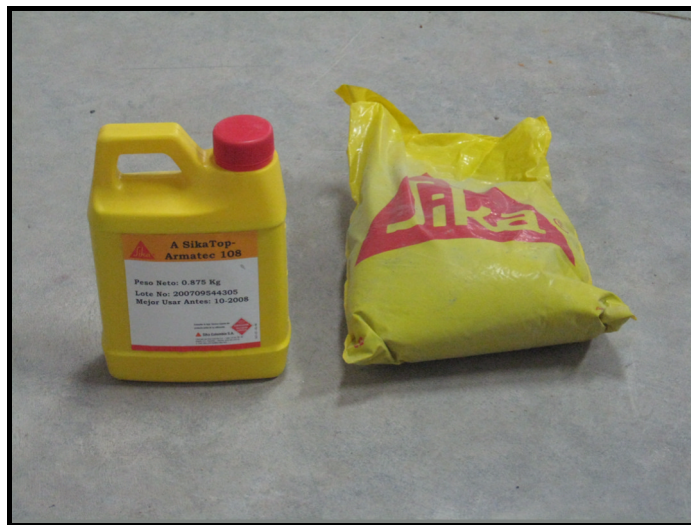
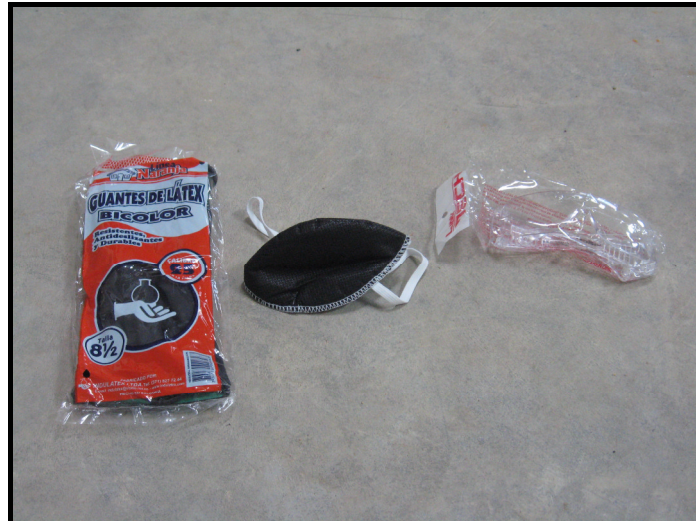
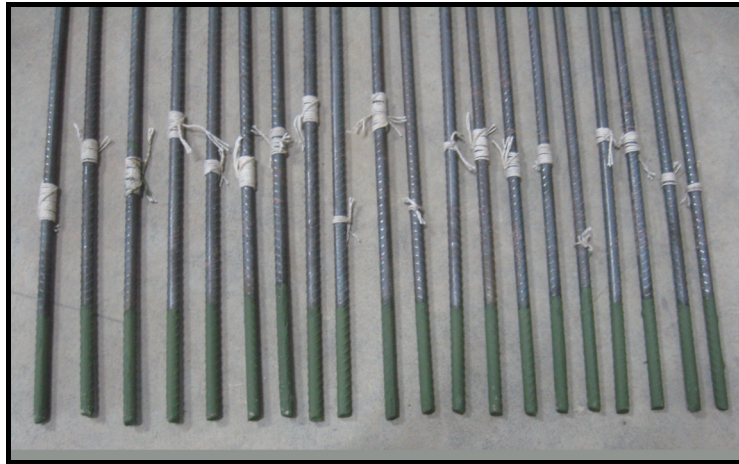
La varilla de acero sobresale 5 cm a lado y lado de la viga, con el propósito de facilitar las posteriores mediciones del potencial eléctrico de corrosión. Esta porción del refuerzo se verá expuesto a corrosión tanto en las vigas sumergidas en agua potable como en las contaminadas, es por este motivo que para evitar inicios de deterioro en los extremos de las vigas reforzadas, se recubrió la varilla 8 cm en cada lado, con un producto Sika denominado Sika Top – Armatec 108, el cual se aplicó siguiendo las especificaciones técnicas descritas en el manual de productos Sika edición 2007. (Fotografías 6, 7, 8 y 9).

Fotografía 6. Recubrimiento de protección.

Fotografía 7. Elementos utilizados para la aplicación.

Fotografía 8. Elementos de seguridad.

Sika Top – Armatec 108 es un recubrimiento protector, cementoso, modificado con resina acrílica, de dos componentes, con inhibidor de corrosión. El producto sobre el acero de refuerzo se aplicó en dos capas.

Fotografía 9. Varillas protegidas con el recubrimiento.

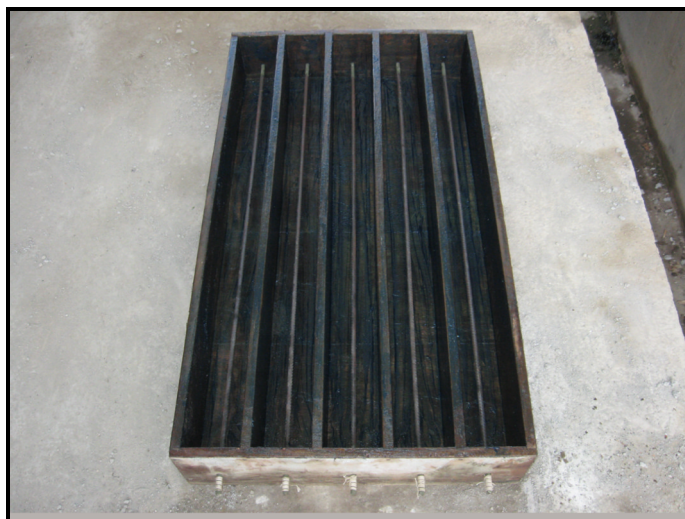
Fue necesario engrasar la formaleta de madera para facilitar el desencofrado de las vigas. (Fotografía 10).

Fotografía 10. Formaleta engrasada.

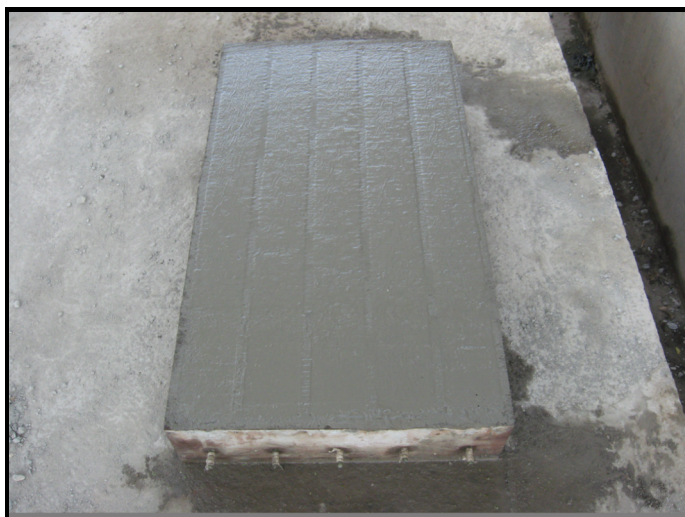
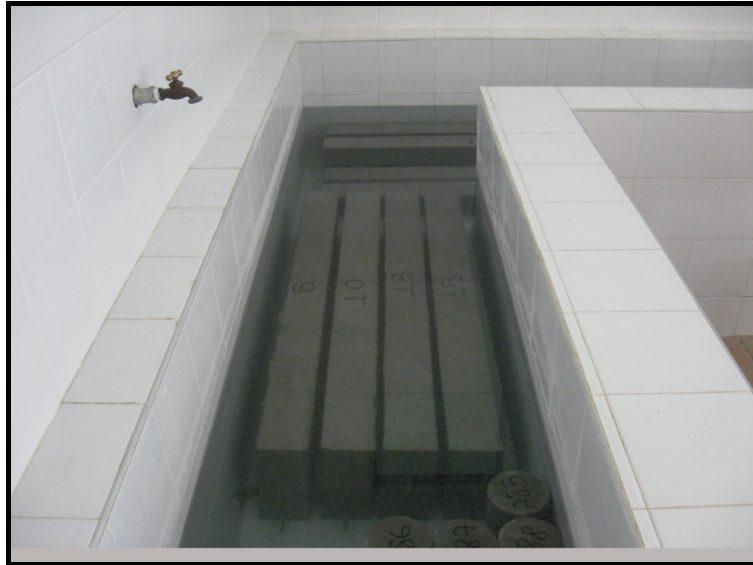
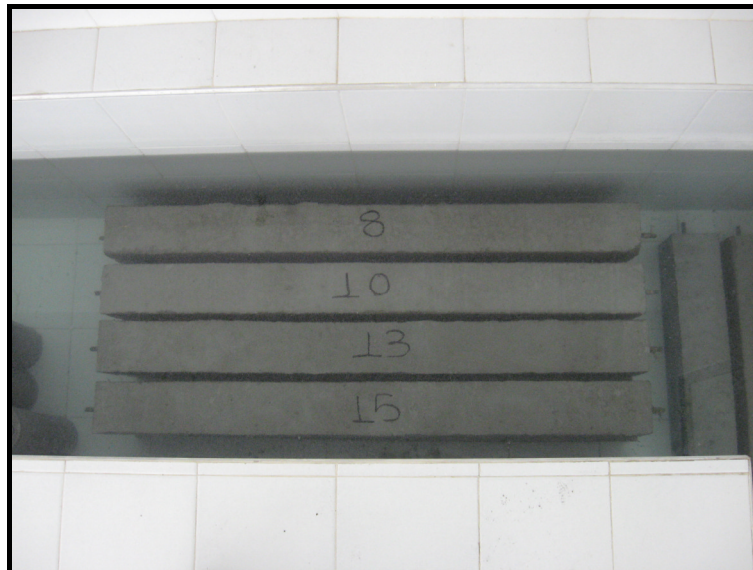
Los elementos se dejaron 28 días en curado, tiempo necesario para que el concreto alcanzara su máxima resistencia. El curado se realizó en la planta de concretos, sumergiendo las vigas en una pileta destinada para esta labor. (Fotografías 11, 12 y 13).

Fotografía 11. Colocación de la mezcla.

Fotografía 12. Curado de vigas vista frontal.

Fotografía 13. Curado de vigas vista superior.

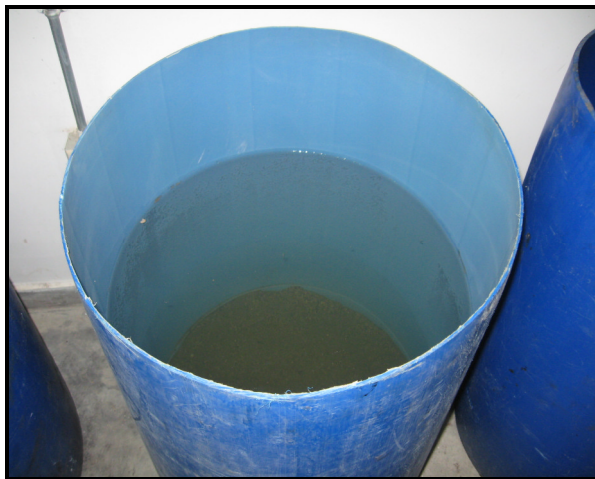
Las vigas de concreto reforzado se colocaron verticalmente dentro de cuatro tanques, de 90 cm de altura y 57 cm de diámetro, en cada tanque se ubicaron 5 elementos. (Fotografía 14).

Fotografía 14. Tanques de almacenamiento.

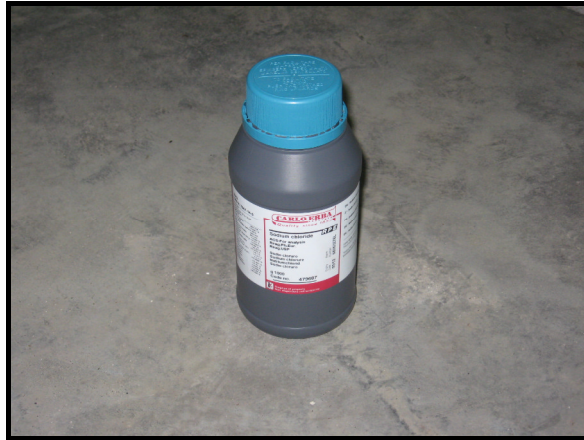
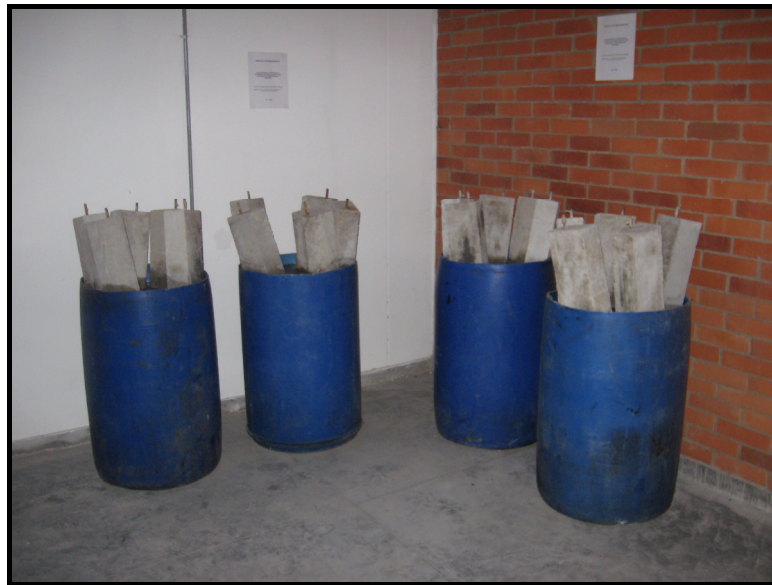
El material utilizado para contaminar las vigas de concreto reforzado fue el Cloruro de Sodio (NaCl) Analítico. La solución contaminante se realizó con una concentración del 3% de NaCl con respecto al peso del agua contenido en el tanque. Dos tanques contenían agua potable y los otros dos fueron contaminados con la misma concentración, la variable fue el tiempo de corrosión, evaluada para los período de dos y cuatro meses respectivamente. (Fotografías 15 y 16).

Fotografía 15. Material contaminante.

Fotografía 16. Vigas sumergidas.

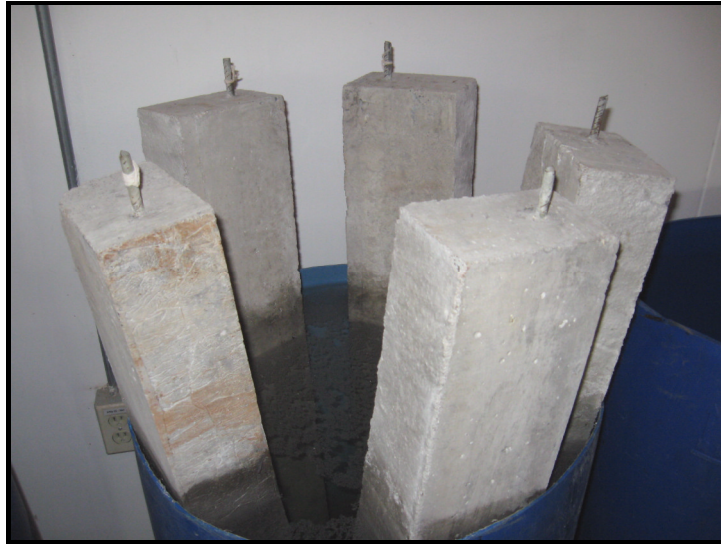
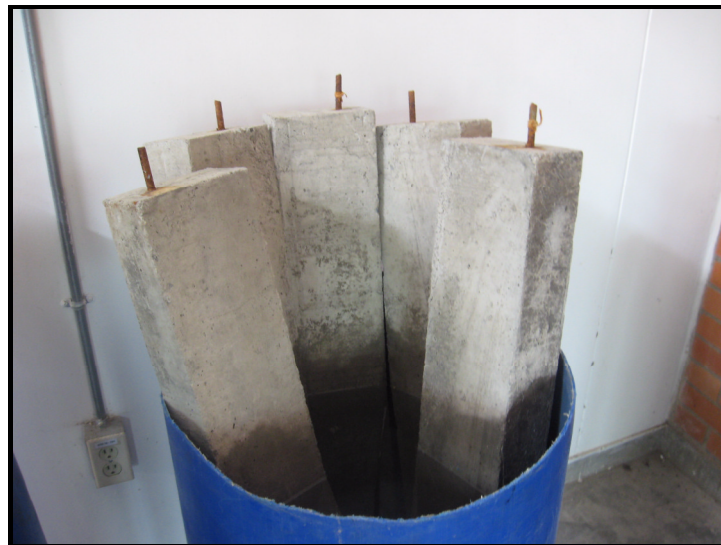
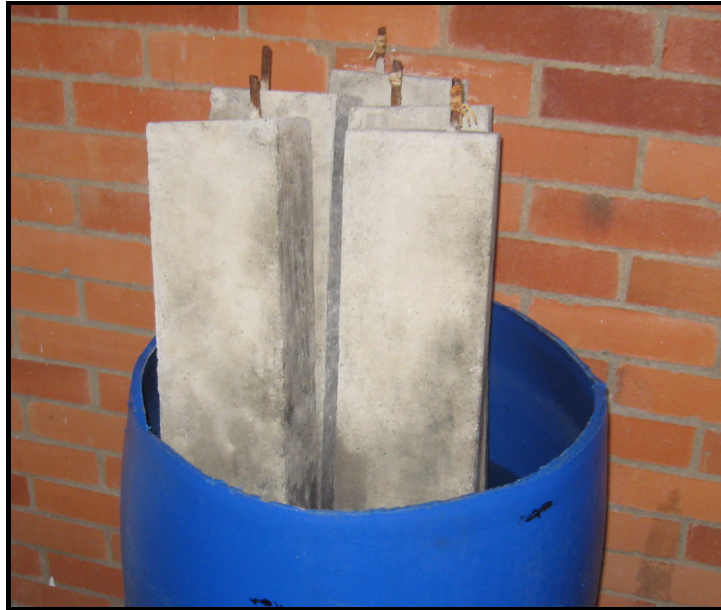
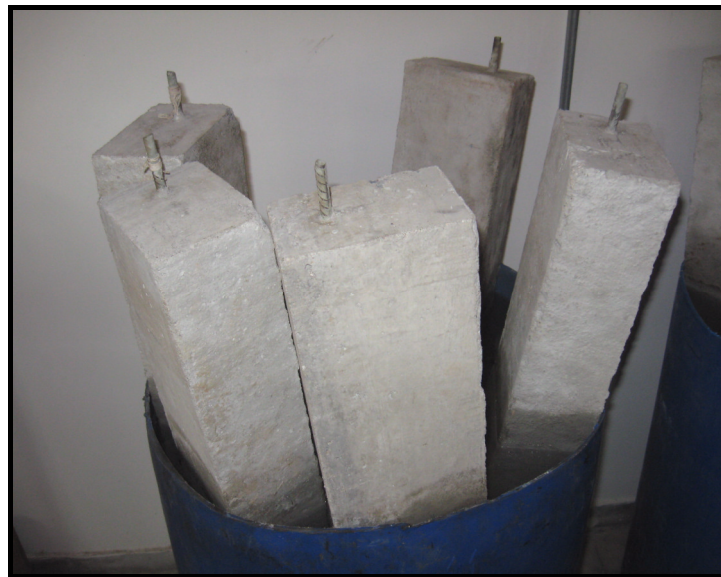
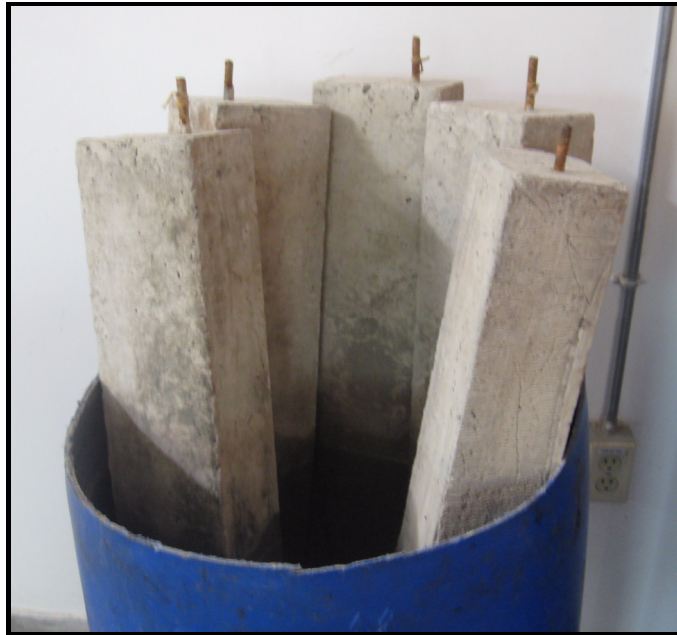
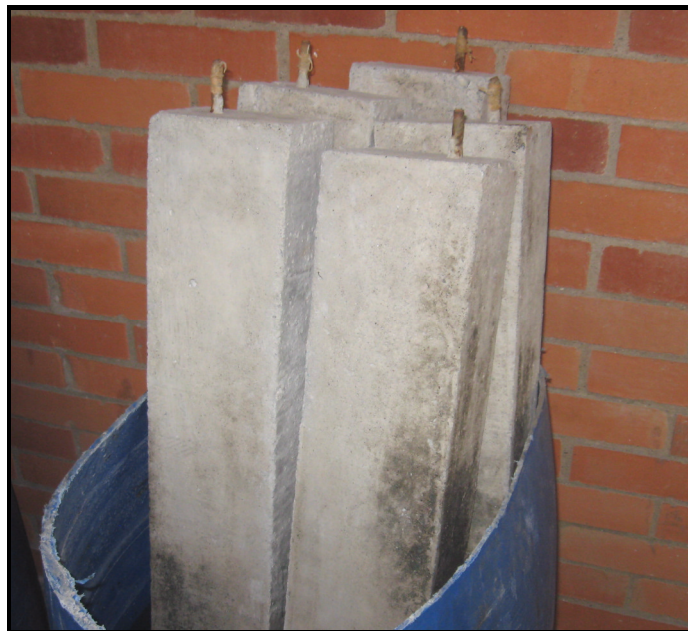
Las vigas en contacto con cloruros mostraron grandes cambios en su aspecto en los períodos de contaminación, principalmente en el acero expuesto a la solución. En los elementos testigos también se observaron algunos cambios. (Fotografías 17, 18, 19, 20, 21 y 22).

Fotografía 17. Vigas contaminadas inicio de exposición.

Fotografía 18. Vigas contaminadas dos meses de exposición.

Fotografía 19. Vigas contaminadas cuatro meses de exposición.

Fotografía 20. Vigas testigos inicio de exposición.

Fotografía 21. Vigas testigos dos meses de exposición.

Fotografía 22. Vigas testigos cuatro meses de exposición.

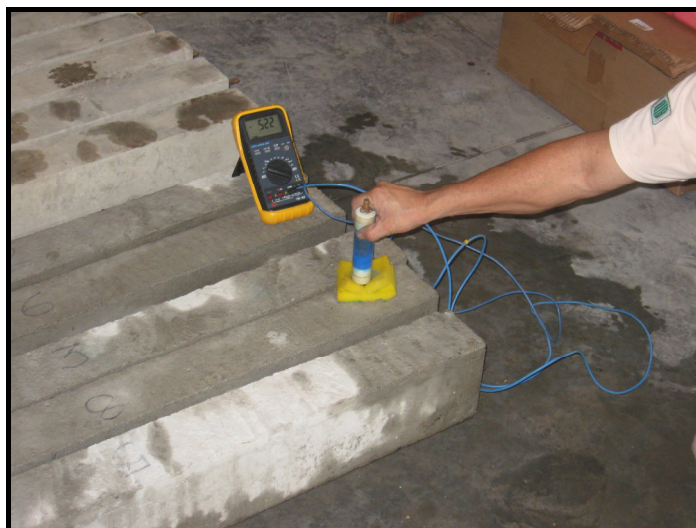
Las medidas de potencial del refuerzo de las vigas, se realizaron empleando el electrodo de cobre/sulfato de cobre (Cu/CuSO_4) como referencia. El ensayo consiste en conectar dos cables al voltímetro, uno de ellos se conecta directamente al acero de refuerzo y el otro cable que tiene al final el electrodo se sitúa sobre el concreto separado a su vez por una esponja húmeda. Se registraron cinco valores por cada cara de la viga. (Fotografía 23 y tablas 7 y 8).

Fotografía 23. Lectura del potencial de corrosión del refuerzo de acero, empleando el electrodo de Cu/CuSO_4 como referencia.

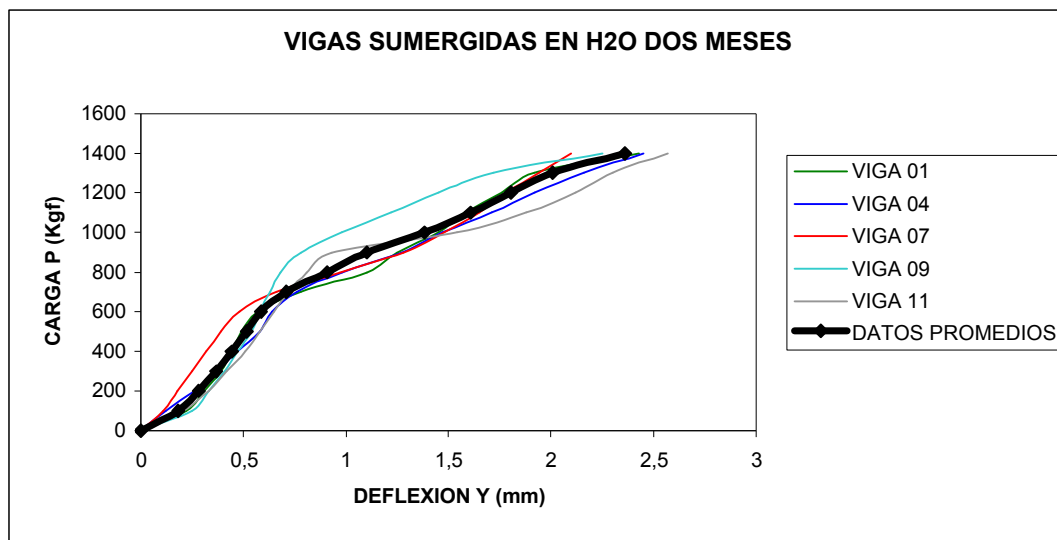
Gráfica 6. Gráficas carga - deflexión vigas sumergidas en agua potable durante dos meses.

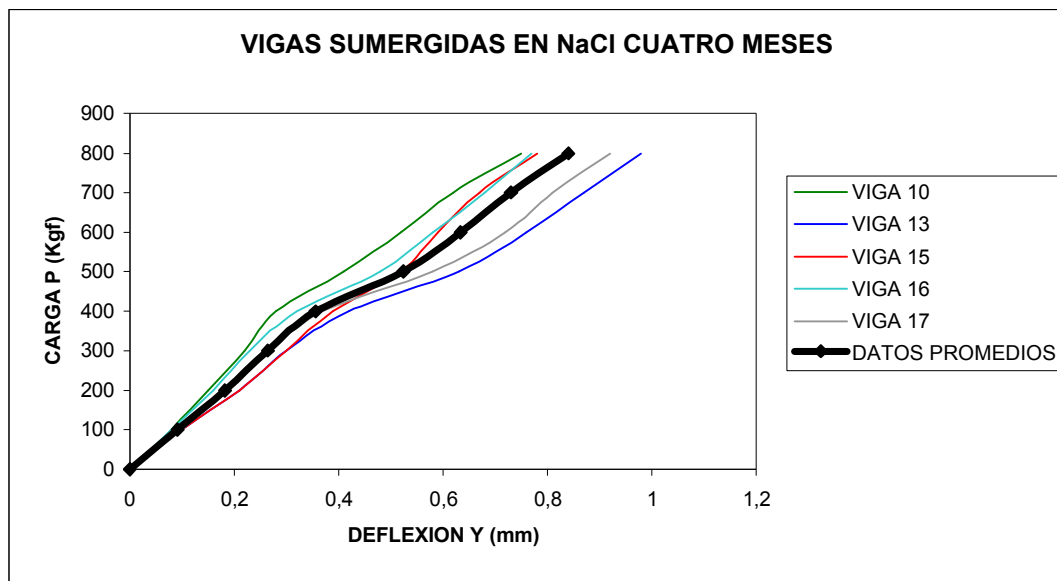
Gráfica 9. Gráficas carga - deflexión vigas sumergidas en cloruro de sodio analítico durante cuatro meses.

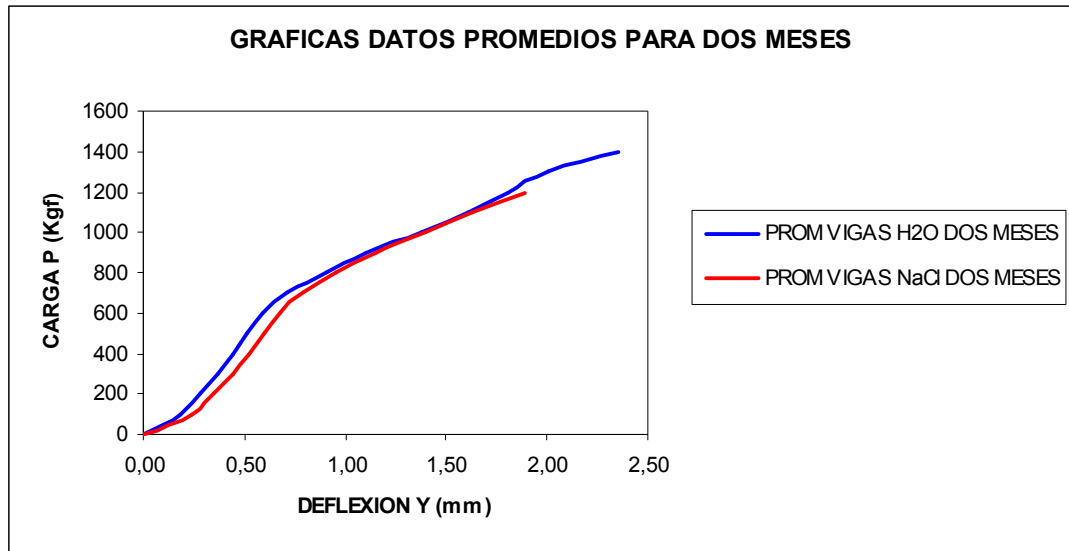
Gráfica 10. Gráficas comparativas carga - deflexión vigas sumergidas durante dos meses.

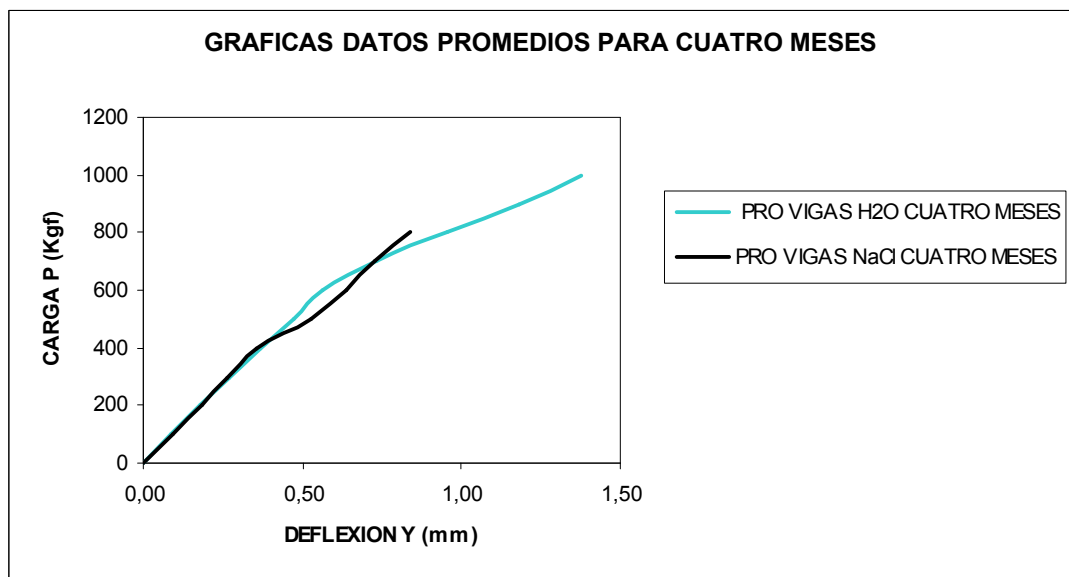
Gráfica 11. Gráficas comparativas carga - deflexión vigas sumergidas durante cuatro meses.

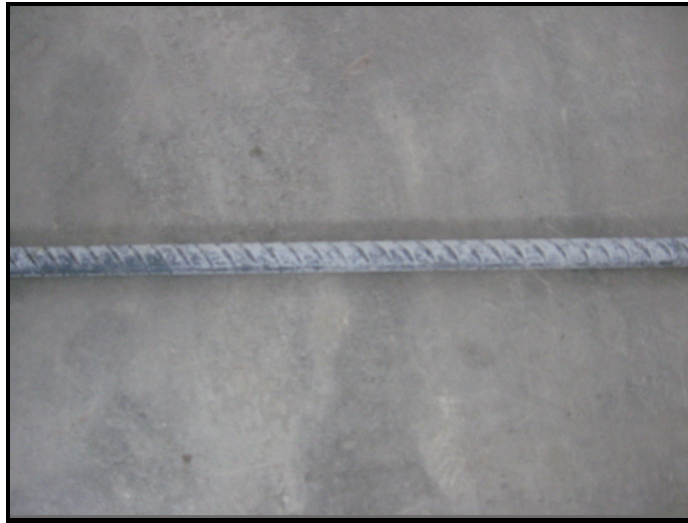
Las vigas sumergidas en agua potable presentaron una forma de falla característica en estos casos. La falla comienza por la fibra inferior que soporta mayor esfuerzo a tracción por la flexión, al incrementarse continuamente la carga aparece una grieta prolongada que se desarrolla verticalmente y penetra en la zona de compresión hasta producir la falla de rotura. (Fotografías 26 y 27).

Fotografía 26. Tendencia de la falla vigas testigos.

Fotografía 27. Varilla de refuerzo viga testigo.

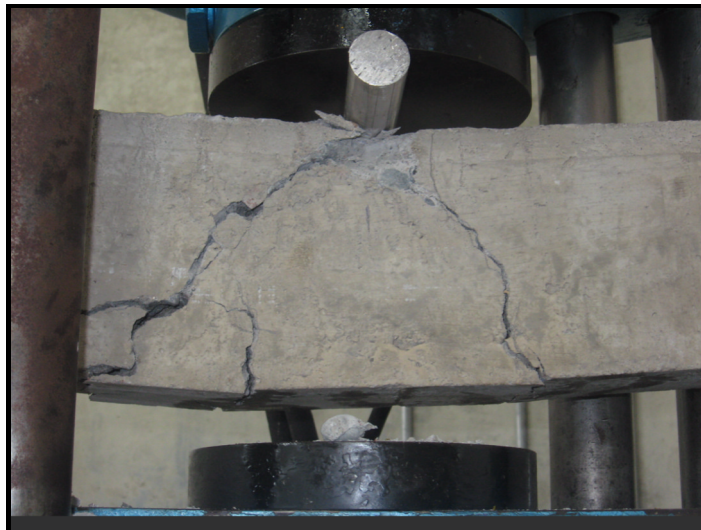
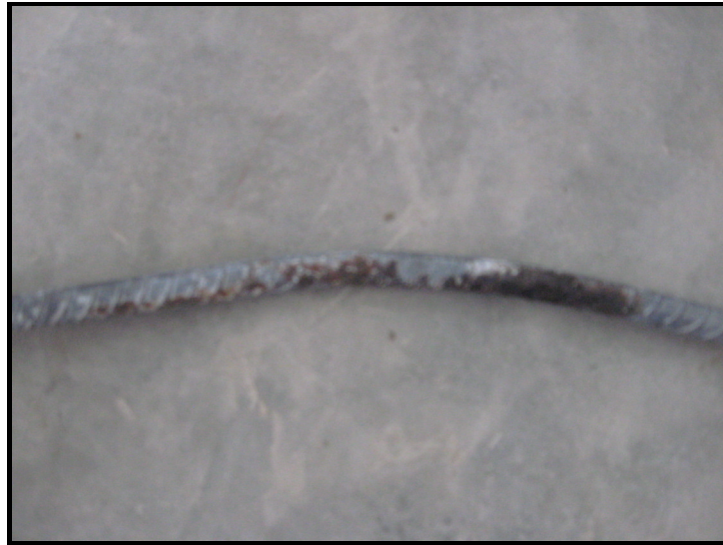
Las vigas contaminadas presentaron dos grietas inclinadas, a lado y lado de su centro de luz, lo que puede ser atribuido a la corrosión del refuerzo en las zonas dónde se inicia la fisuración. La fisura se desarrolla de manera inclinada, muy diferente a la forma de falla del caso de vigas sin corrosión. (Fotografías 28 y 29).

Fotografía 28. Tendencia de la falla vigas contaminadas.

Fotografía 29. Varilla de refuerzo viga contaminada.
