**ESTUDIO TÉCNICO - ECONÓMICO PARA EL ASEGURAMIENTO DE LA
INTEGRIDAD Y CONFIABILIDAD DEL SISTEMA DEL POLIDUCTO DE
ORIENTE TRAMO SUTAMARCHAN-TOCANCIPÁ ENTRE EL PK 215 AL 217
EN EL MUNICIPIO DE GUACHETA.**

**UNIVERSIDAD INDUSTRIAL DE SANTANDER
FACULTAD DE INGENIERÍAS FÍSICOQUÍMICAS
ESCUELA DE INGENIERÍA DE PETRÓLEOS
ESPECIALIZACIÓN EN GERENCIA DE HIDROCARBUROS
BUCARAMANGA
2017**

**Monografía de Grado presentada como requisito para optar el título de
Especialista en Gerencia de Hidrocarburos**

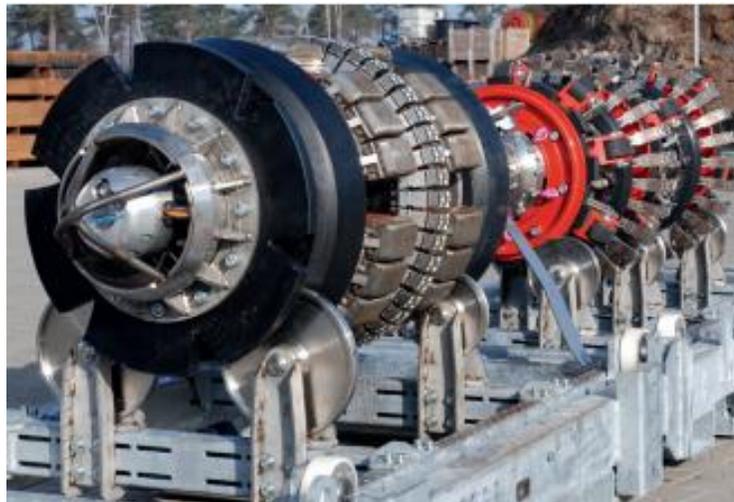
Figura No. 4. Marrano inteligente usado para la conocer integridad de tuberías.

En la actualidad el método de inspección más completo para conocer la integridad de las tuberías es el ILI – In Line Inspection -, método que por medio de una herramienta instrumentada, comúnmente llamada “marrano inteligente” (Ver figura No.4), la cual provee datos de las distintas anomalías que pueden presentar los ductos, tales como corrosión, fisuras, fallas en soldaduras, intervenciones, etc.; utilizando estos datos de inspección de la corrida del sistema de transporte examinado y realizando análisis combinados y la correlación que pueda existir entre las fallas encontradas, se puede conocer la calidad o integridad con la que cuenta la tubería en el momento de la inspección.

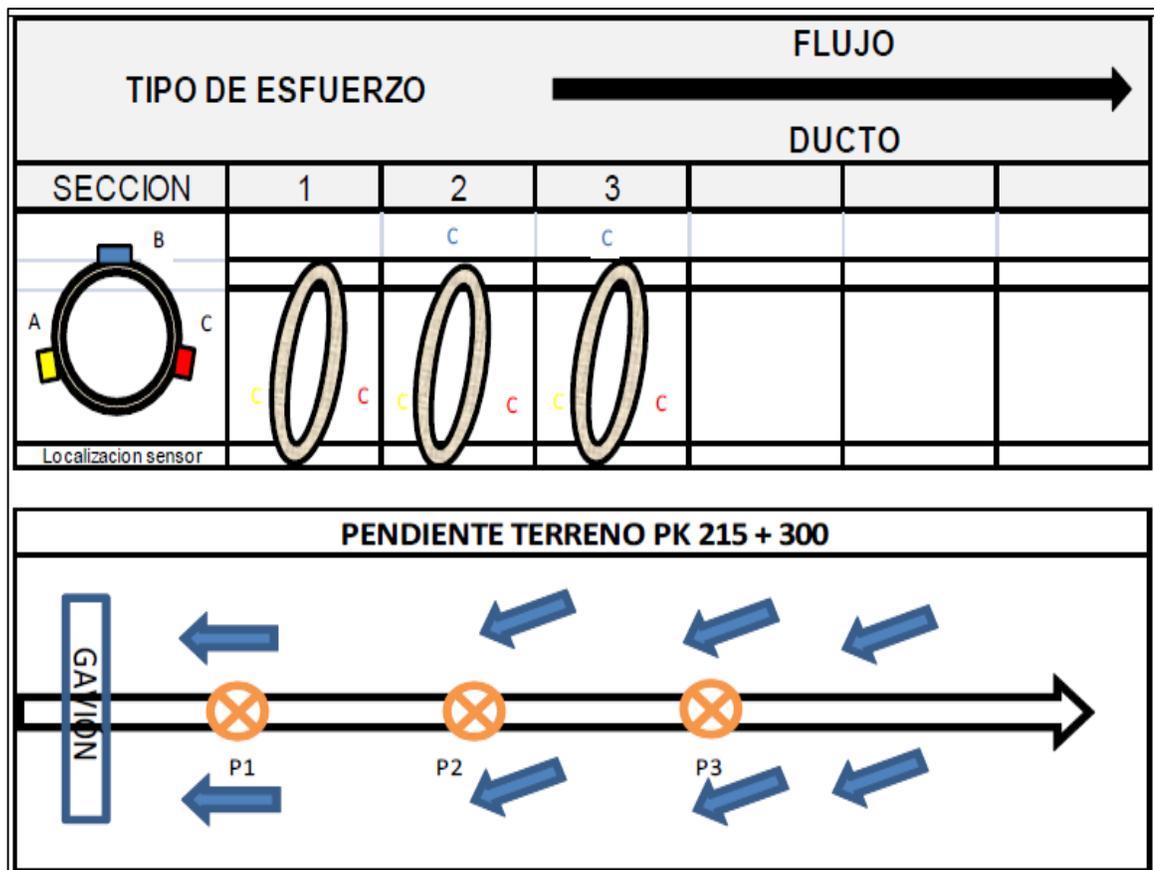
Figura No. 5. Diagrama de características de sensor del PK 215+300.

Los valores de lecturas de este sensor se encuentran en el Anexo A, los datos que se presentan a continuación, están expresados en porcentaje con respecto al SMYS con el fin de conocer el riesgo de daño a la integridad de la tubería. En la Tabla No.8, se muestran los valores de las últimas lecturas registradas.

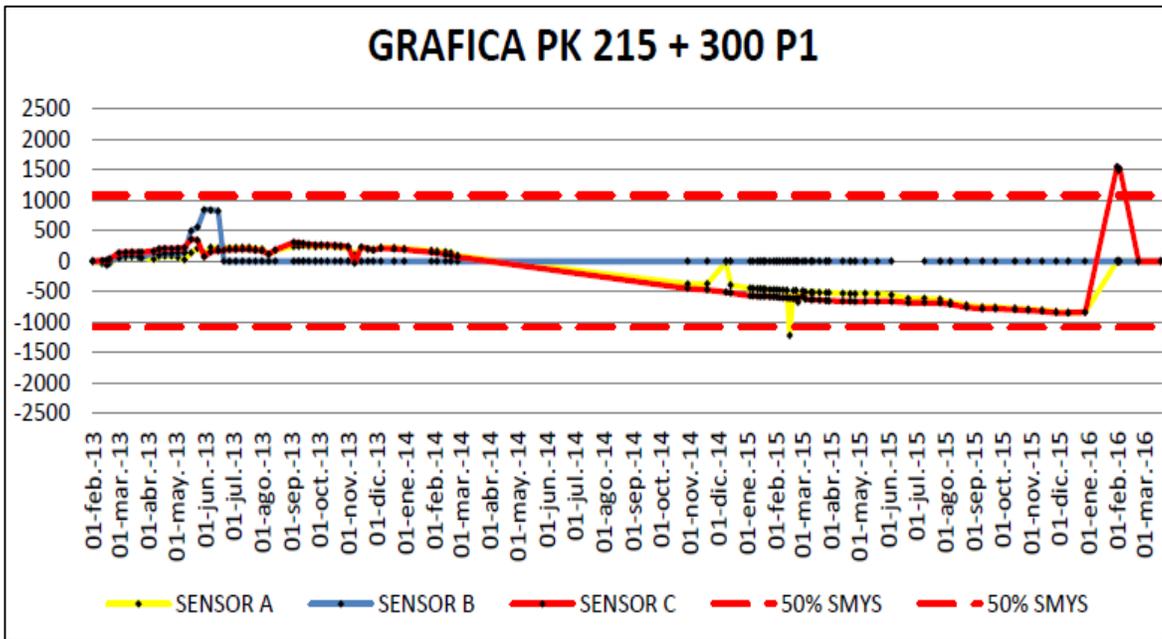
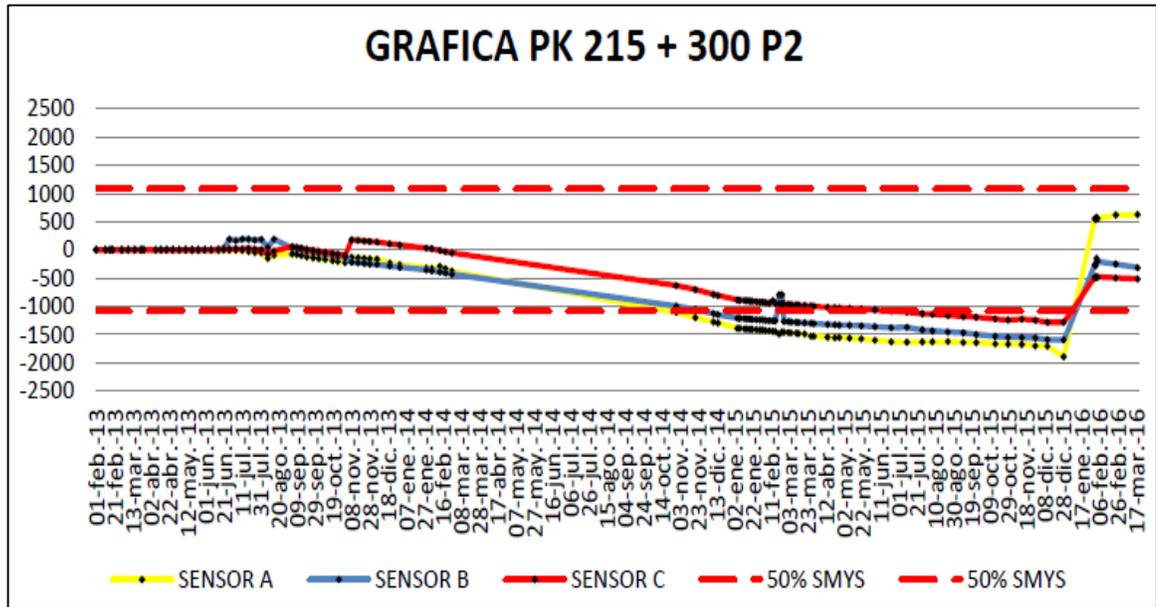
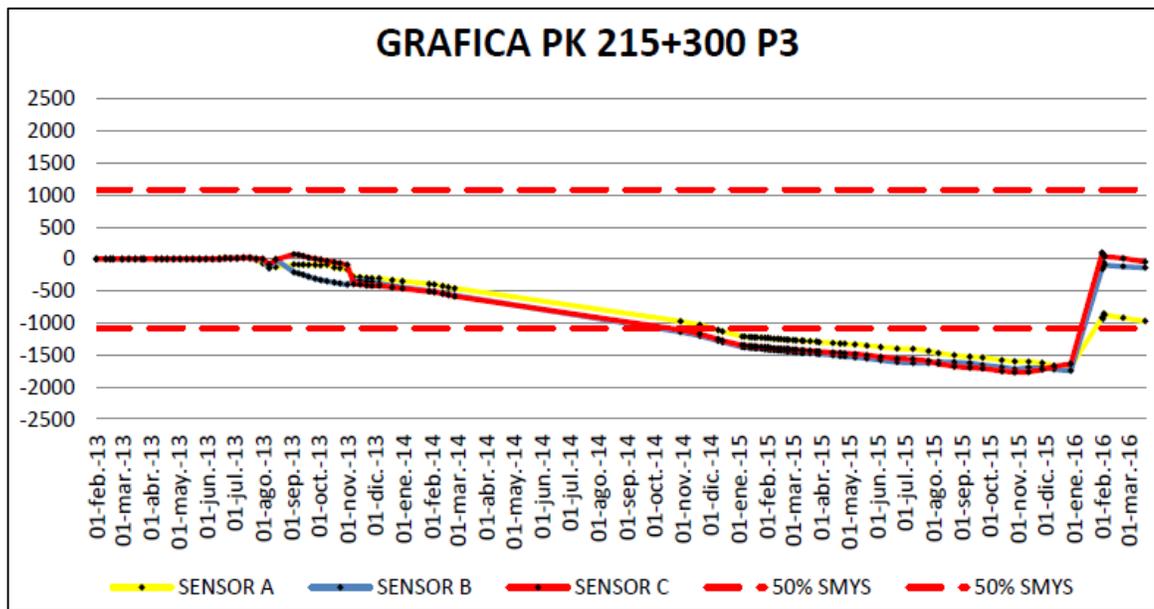
Figura No. 6. Datos de deformaciones en la sección 1 del PK 215+300 a lo largo del tiempo de lectura.

Figura No. 7. Datos de deformaciones en la sección 2 del PK 215+300 a lo largo del tiempo de lectura.

Figura No. 8. Datos de deformaciones en la sección 3 del PK 215+300 a lo largo del tiempo de lectura.

Los gráficos anteriormente presentados están soportados en 103 lecturas tomadas en 1138 días, desde el 01 de febrero del 2013 hasta el 19 de marzo de 2016, teniendo en cuenta que si la lectura no generaba valor de longitud de onda, se reportaba en blanco, lo cual genera una discontinuidad en la gráfica, pero no distorsiona el comportamiento de esfuerzos que se presenta en el sector.

Debido a los resultados obtenidos, es evidente como se presentaron esfuerzos, los cuales fueron aumentando gradualmente a lo largo del tiempo, sobrepasando los límites establecidos que se tenían del 50% SMYS, lo cual generó que se tomaran acciones para poder aliviar las tensiones en este punto, siendo necesaria la excavación de este tramo y dejando la tubería sin material a su alrededor, logrando la disminución de esfuerzos que actúan sobre el tubo, lo cual es claramente visible en la gráfica. Actualmente la tubería se encuentra enterrada en la parte donde se encuentra el sensor y destapada en sus inmediaciones (Ver figura No.9), ya que a pesar de liberarse los esfuerzos con la excavación, se solicitó realizar el tapado de un tramo para evitar riesgos de accidentes que involucraran a la comunidad del sector.

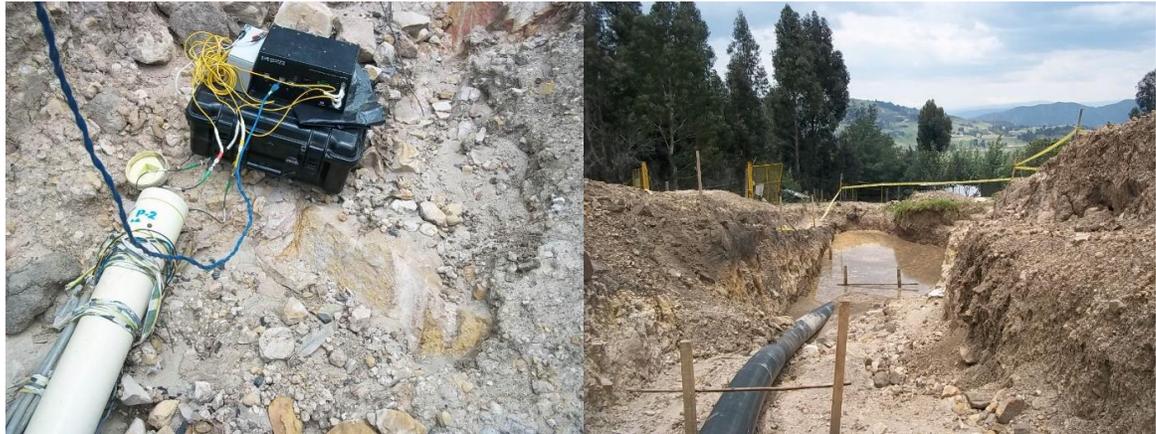
Figura No. 9. Toma de datos y estado actual en el Pk 215+300.

Este punto es el más crítico, ya que a pesar de lograr la liberación de esfuerzos a los cuales estaba sometido al momento de tener la configuración enterrada, presenta una condiciones distintas a las de diseño, tales como recubrimiento para tubería enterrada, inundación de la zanja y en general condiciones de seguridad no aptas para la zona donde se encuentra.

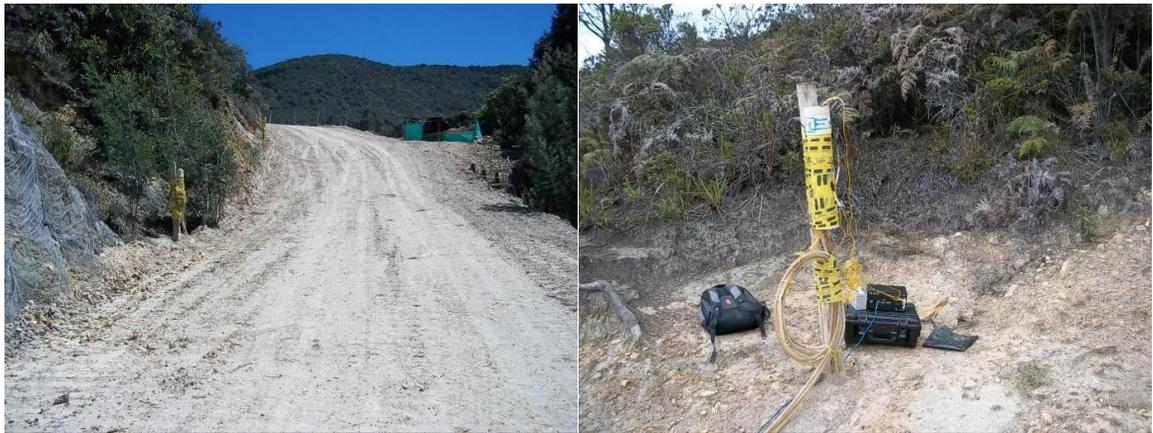
Figura No. 10. Toma de datos y estado actual en el Pk 216+000.

2.1.1.2. Resultados de sensor FBG del Pk 216+000: Este sensor posee una configuración de distinta (Ver Tabla No.9), teniendo en cuenta que no todos los sensores FBG instalados son iguales, este sensor posee un mayor número de secciones instaladas, lo que permite tener mayor información acerca del comportamiento en el sector.

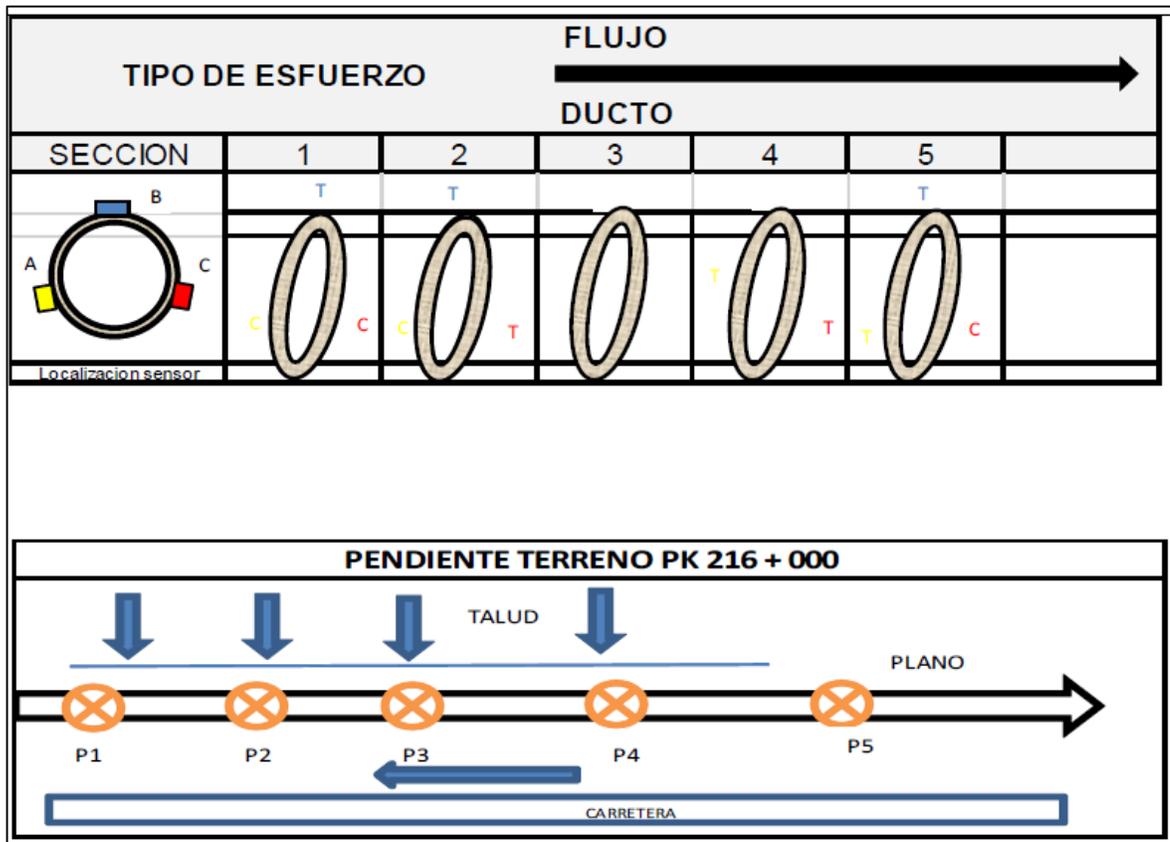
Figura No. 11. Diagrama de características de sensor del PK 216+000.

Las condiciones donde está instalado el sensor FBG del PK 216+000 se muestran en la figura No.11., con los respectivos esquemas de las fuerzas a las cuales está sometida la tubería.

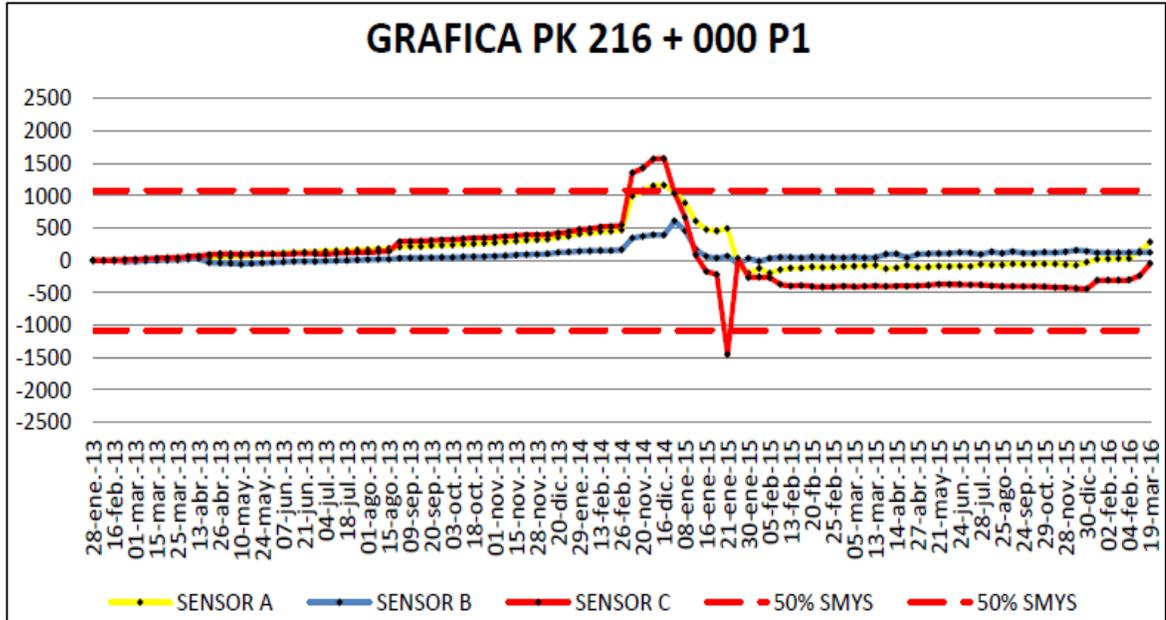
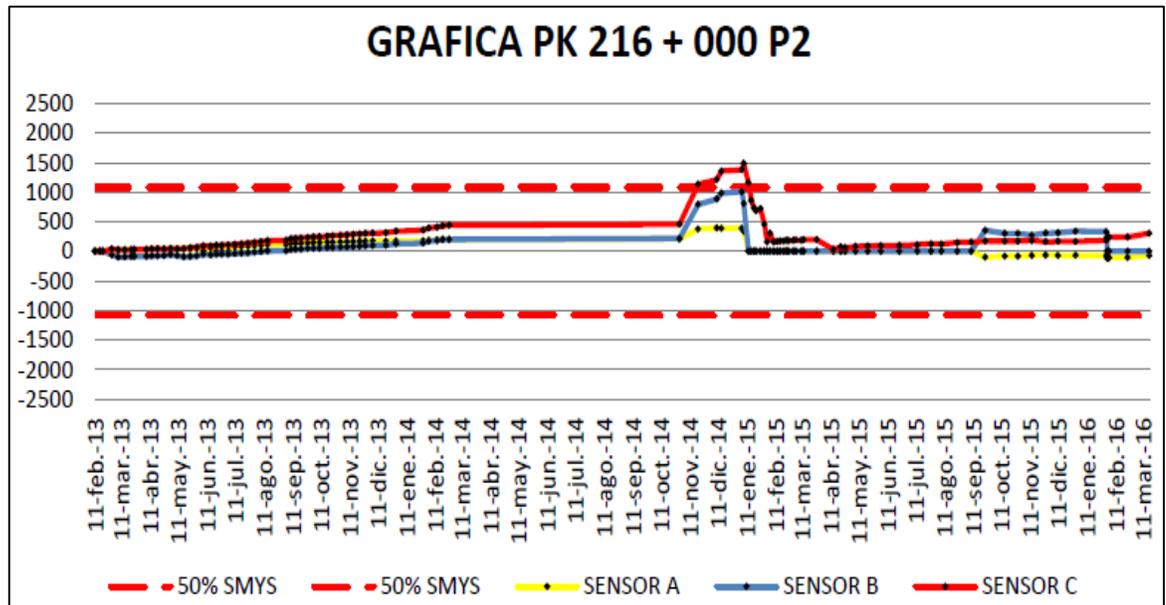
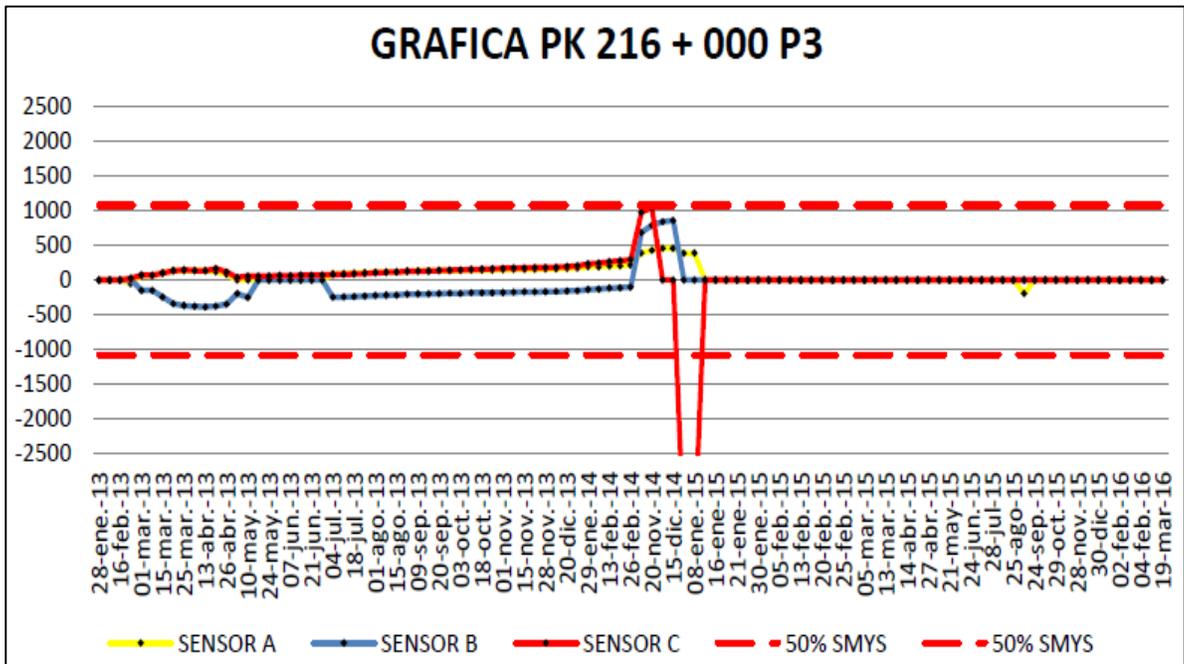
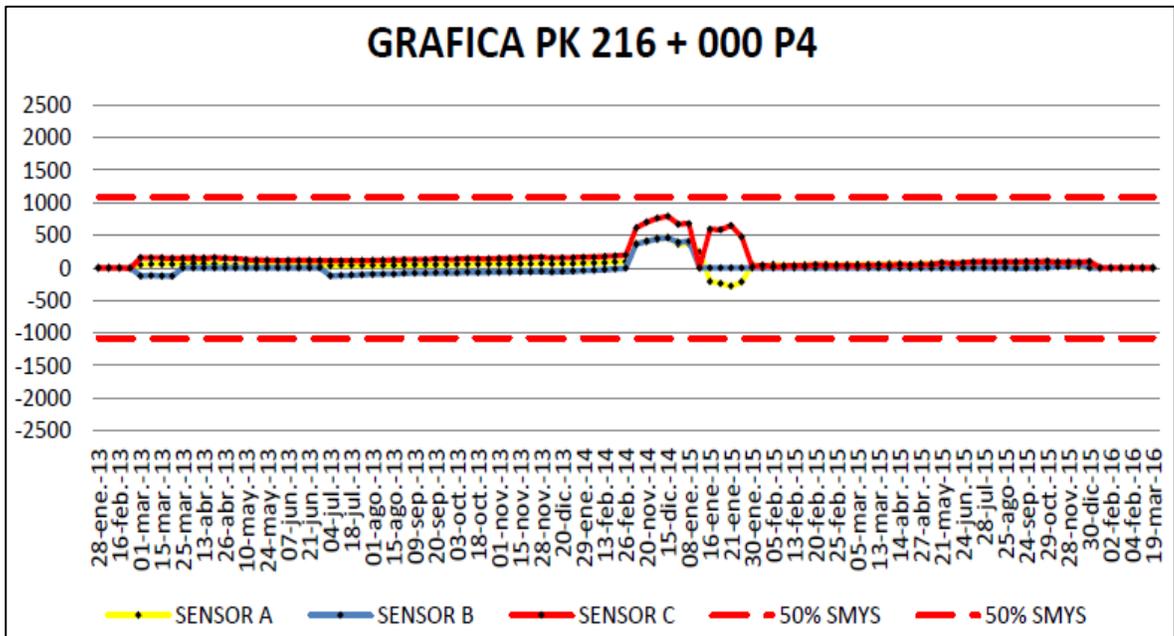
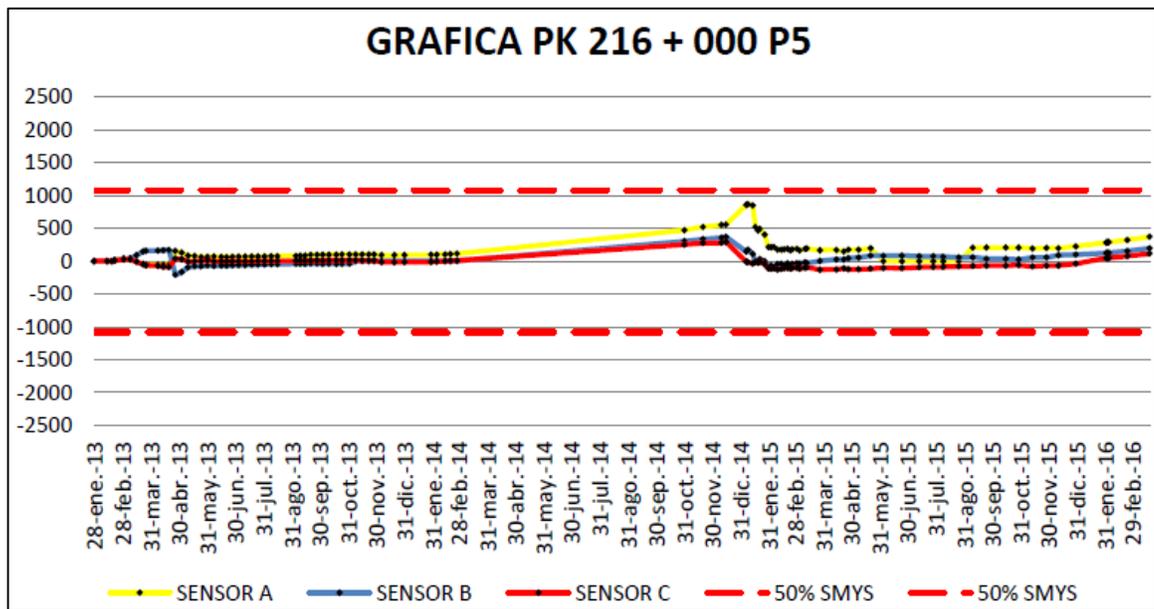
Figura No. 12. Datos de deformaciones en la sección 1 del PK 216+000 a lo largo del tiempo de lectura.

Figura No. 13. Datos de deformaciones en la sección 2 del PK 216+000 a lo largo del tiempo de lectura.

Figura No. 14. Datos de deformaciones en la sección 3 del PK 216+000 a lo largo del tiempo de lectura.

Figura No. 15. Datos de deformaciones en la sección 4 del PK 216+000 a lo largo del tiempo de lectura.

Figura No. 16. Datos de deformaciones en la sección 5 del PK 216+000 a lo largo del tiempo de lectura.

Las figuras 12 a 16, anteriormente mostradas están soportadas en 101 lecturas tomadas en 1141 días, desde el 28 de enero del 2013 hasta el 19 de marzo de 2016, teniendo en cuenta que los sensores A, B y C de P3 no funcionan, presentando al parecer un daño. Así mismo, en P4 la comunidad daño la fibra óptica, por lo tanto no se pueden tomar lecturas (Ver Tabla No.10).

Como punto relevante se deben analizar los resultados de los sensores y su comportamiento a través del tiempo, observando que al momento de realizar las excavaciones a principios del año 2015 se logró aliviar los esfuerzos sobre el tubo, sin embargo al realizar el nuevamente el tapado como está actualmente (Ver figura No.10), se inició un nuevo fenómeno de tensión sobre la tubería. Factor muy importante para la toma de decisiones sobre la configuración que debe tener la línea de transporte en este tramo, ya que se presenta la liberación de esfuerzos pero nuevamente se presenta tensionamiento al momento de tapar, presentándose mayores esfuerzos a medida del tiempo.

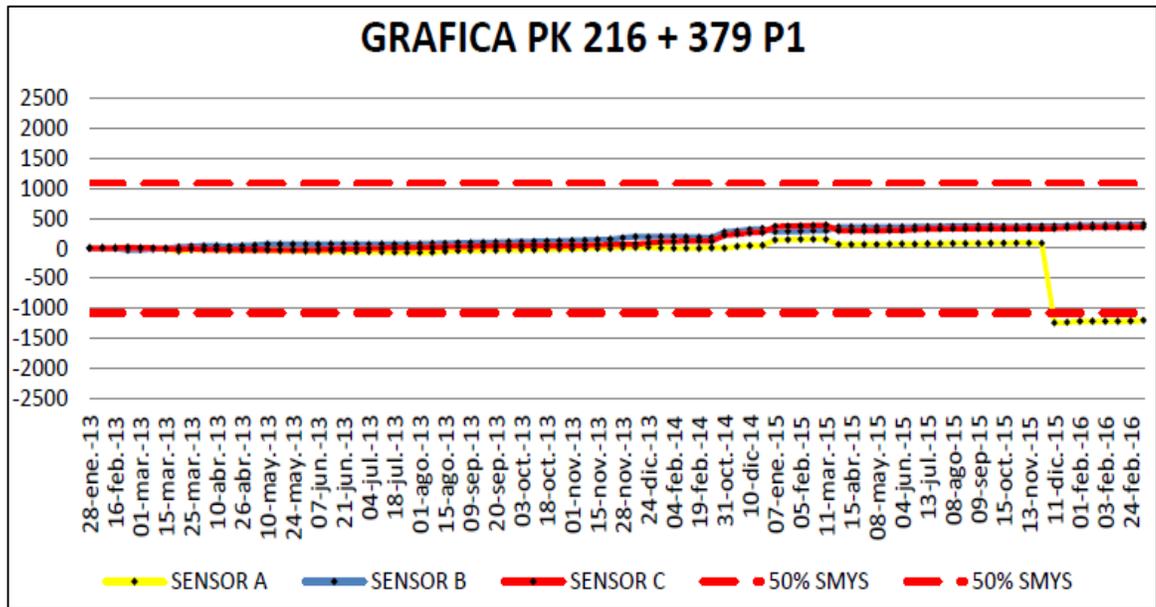
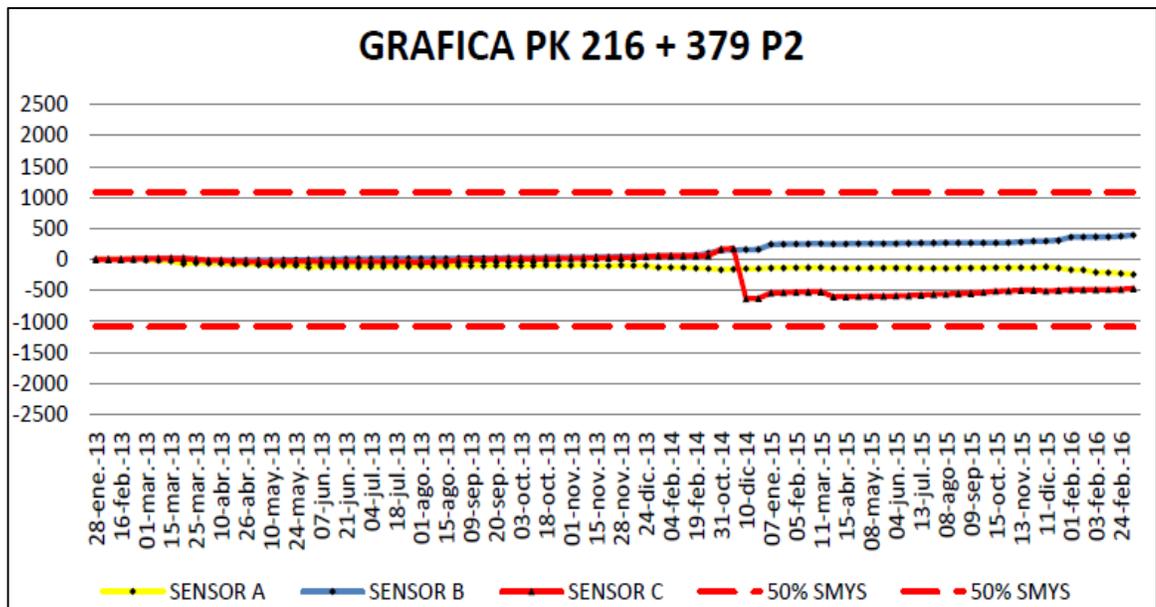
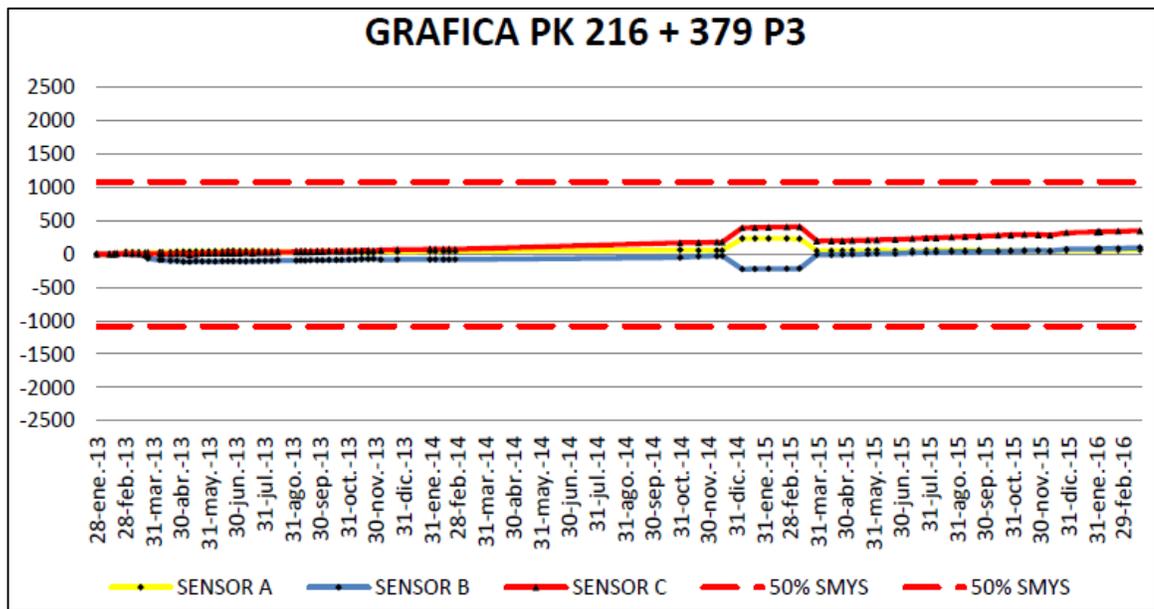
Figura No. 19. Datos de deformaciones en la sección 1 del PK 216+379 a lo largo del tiempo de lectura.

Figura No. 20. Datos de deformaciones en la sección 2 del PK 216+379 a lo largo del tiempo de lectura.

Figura No. 21. Datos de deformaciones en la sección 3 del PK 216+379 a lo largo del tiempo de lectura.

Las figuras 19 a 21, están soportadas en 84 lecturas tomadas en 1141 días, desde el 28 de enero del 2013 hasta el 19 de marzo de 2016, estos sensores FBG al igual que la fibra óptica y el conjunto en general se encuentran en buenas condiciones, encontrándose actualmente un reservorio de agua al lado derecho del Derecho de Vía.

Las lecturas registradas por los sensores FBG permiten concluir que la mayoría de las lecturas no superan el 50 % de los límites permitidos, presentándose un aumento considerable de la compresión sensor A 56% del anillo P1 (Ver Tabla No.12). Se debe continuar el monitoreo, haciendo seguimiento al dato de compresión señalado.

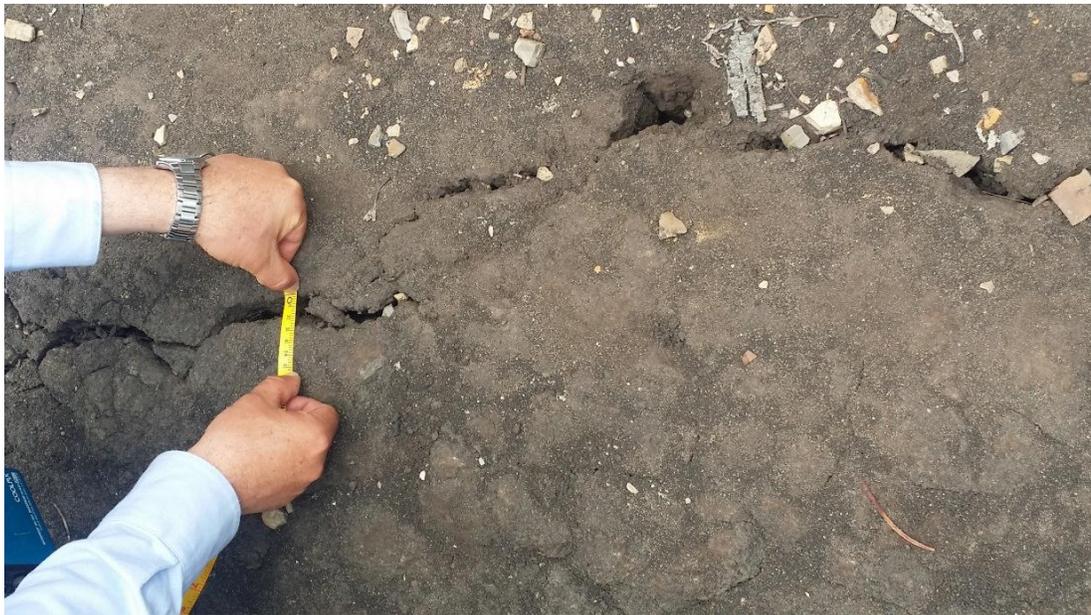
Figura No. 22. Presencia de grietas en el DDV.

Este sector se encuentra muy impactado por la explotación minera, encontrándose en el sector del PK 216+300 a mayores, hundimientos en toda la superficie, un poste inclinado y una casa con grietas que forma una falla en forma de cuña de morfología similar a la encontrada en la zanja del tramo descubierto. Teniendo en cuenta lo

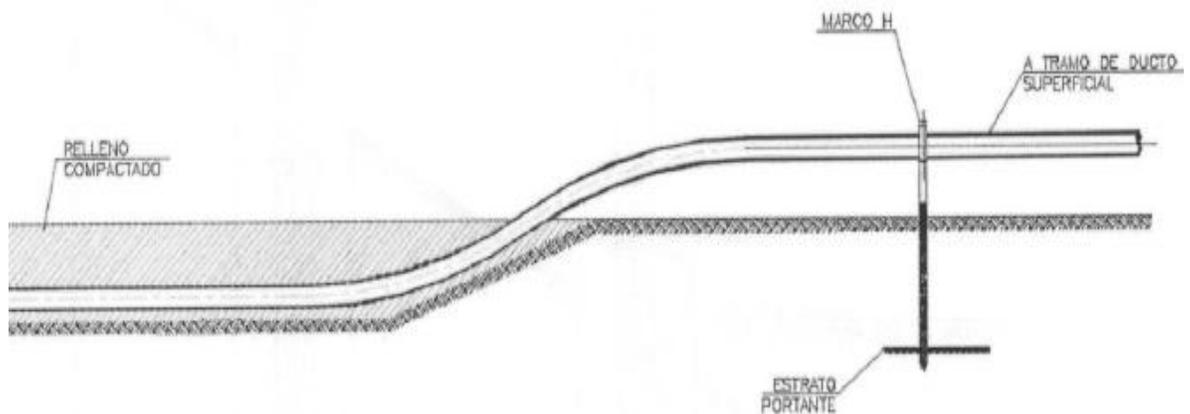
Figura No. 23. Condición de restricción total (enterrada) a condición sin restricción (aérea).

Se realizó la evaluación técnica para conocer la viabilidad de modificar el carácter enterrado de un tramo de la línea de 16" entre los municipios de Sutamarchán (Boyacá) y Tocancipá (Cundinamarca) como respuesta a las fallas de contención presentadas por la inestabilidad geotécnica de la zona. Se inició con el diseño de los componentes para posteriormente ser validados con respecto a las condiciones dadas en el lugar de construcción.

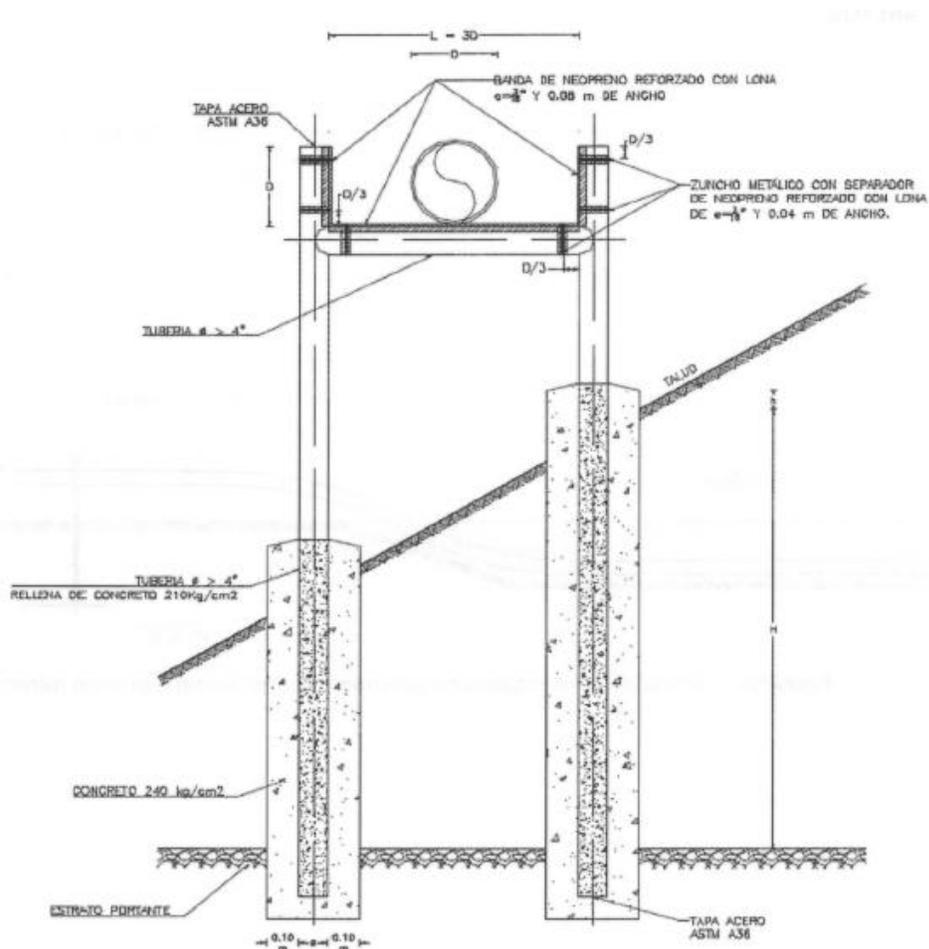
Figura No.24. Esquema de marco H con protección de concreto.

Para la zona más inestable o con menor capacidad portante es necesario realizar la cimentación de los soportes con protección de concreto, como los mostrados en la figura No.24, lo cual garantiza una mayor estabilidad, ya que esta estructura funciona como fundación que aumenta la capacidad de carga de la estructura, sumado a que en tiempos de invierno donde existe el contacto permanente con el agua protege la estructura contra la corrosión.

En la construcción de estas estructuras se debe garantizar un recubrimiento en concreto de mínimo de 10 cm a lo largo de toda la tubería enterrada, incluyendo en la parte inferior, donde debe ir una tapa en lámina soldada a la tubería, garantizando una superficie plana que evite el ingreso del concreto y tenga una mayor área para soportar las cargas transmitidas en la tubería; así mismo, se debe cumplir este recubrimiento hasta 20 cm por encima del nivel del terreno, lo cual lo protegerá del efecto del agua, en este sector no es necesario realizar un mayor recubrimiento debido a que por su topografía montañosa no presenta inundaciones.

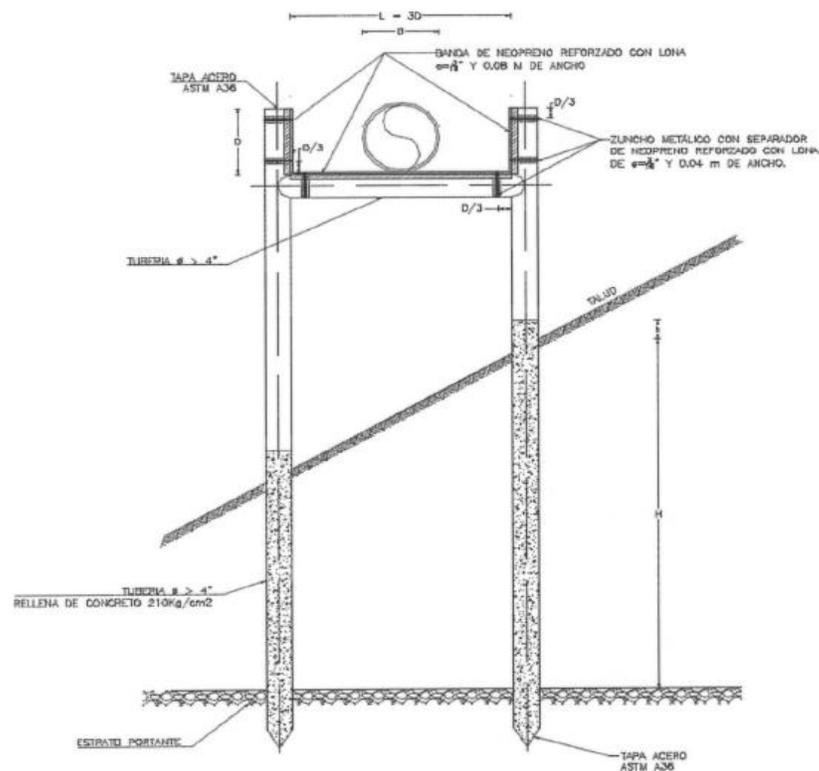
Figura No.25. Esquema de marco “H” hincado.

Para ambos casos debe tenerse en cuenta que se deben instalar aislantes que eviten el contacto directo de este contra el ducto de transporte de hidrocarburos; así mismo se debe realizar el recubrimiento de acuerdo al estándar de Ecopetrol S.A., protegiendo así la tubería contra la corrosión causada por la acción externa de agentes agresivos presentes en el suelo o en el agua.

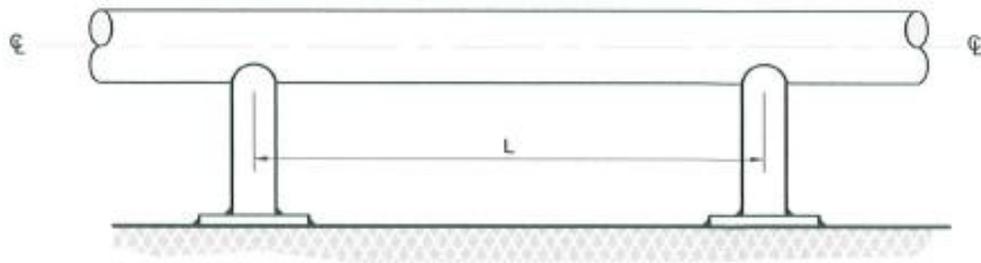
Figura No. 26. Distancia máxima entre marcos H para soportes de tubería.

De acuerdo a el Código CNE ECP-VIN-P-MET-TI-0020 donde se especifican las distancia máximas entre soportes para tuberías de 2” a 30” según ASME B31.4 y teniendo en cuenta que Ecopetrol S.A. posee tubería de 16” espesor estándar en la Estación Galán, la cual fue comprada con anterioridad para otros proyectos y se encuentra disponible para ser trasladada y utilizada en el proyecto, se tienen como distancia máxima entre soportes una longitud (l) de 12,5 metros entre marcos H⁶ (Ver Tabla No.14).

Estas distancias proveen una referencia, pero debido a la topografía del terreno y los movimientos del suelo que se presentan en la zona se determinará como distancia máxima entre soportes una longitud aproximada de 10 metros, lo cual se deberá corroborar en campo para poder garantizar un adecuado soporte de la tubería.
