**ANÁLISIS DE LA INCIDENCIA DE LAS SEÑALES DE TRÁNSITO EN LOS  
INDICES DE ACCIDENTALIDAD EN LA CIUDAD DE BUCARAMANGA**

**UNIVERSIDAD INDUSTRIAL DE SANTANDER  
FACULTAD DE INGENIERIA FISICOMECHANICAS  
ESCUELA DE INGENIERIA CIVIL  
BUCARAMANGA**

**Tesis de grado para optar al título de  
Ingeniero Civil.**

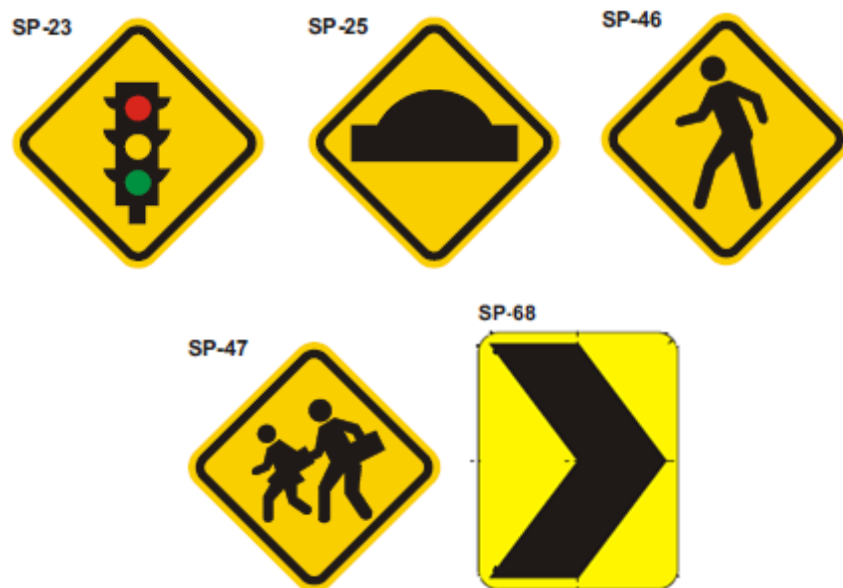
Figura 5. Señales Preventivas que más se presentan.

**Nota: La señal SP-68 no está codificada en el manual, el código fue asignado para uso del inventario**

Para poder evaluar de manera correcta los atributos de las señales, se tomó como referencia las especificaciones consignadas en el Manual de Señalización, el cual contempla parámetros de dimensiones, colores y formas; mostrados a continuación para las señales preventivas que más se presentan.

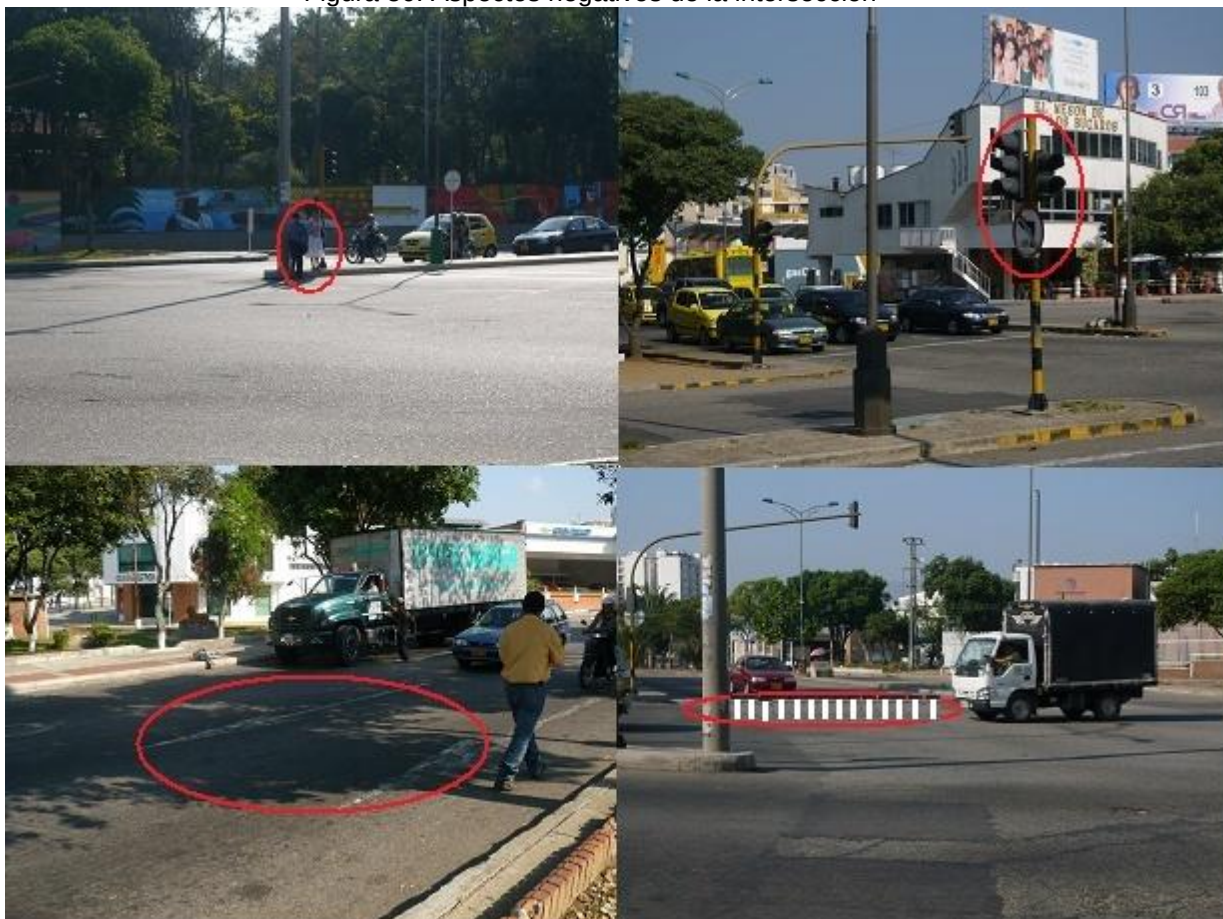
Figura 50: Aspectos negativos de la intersección

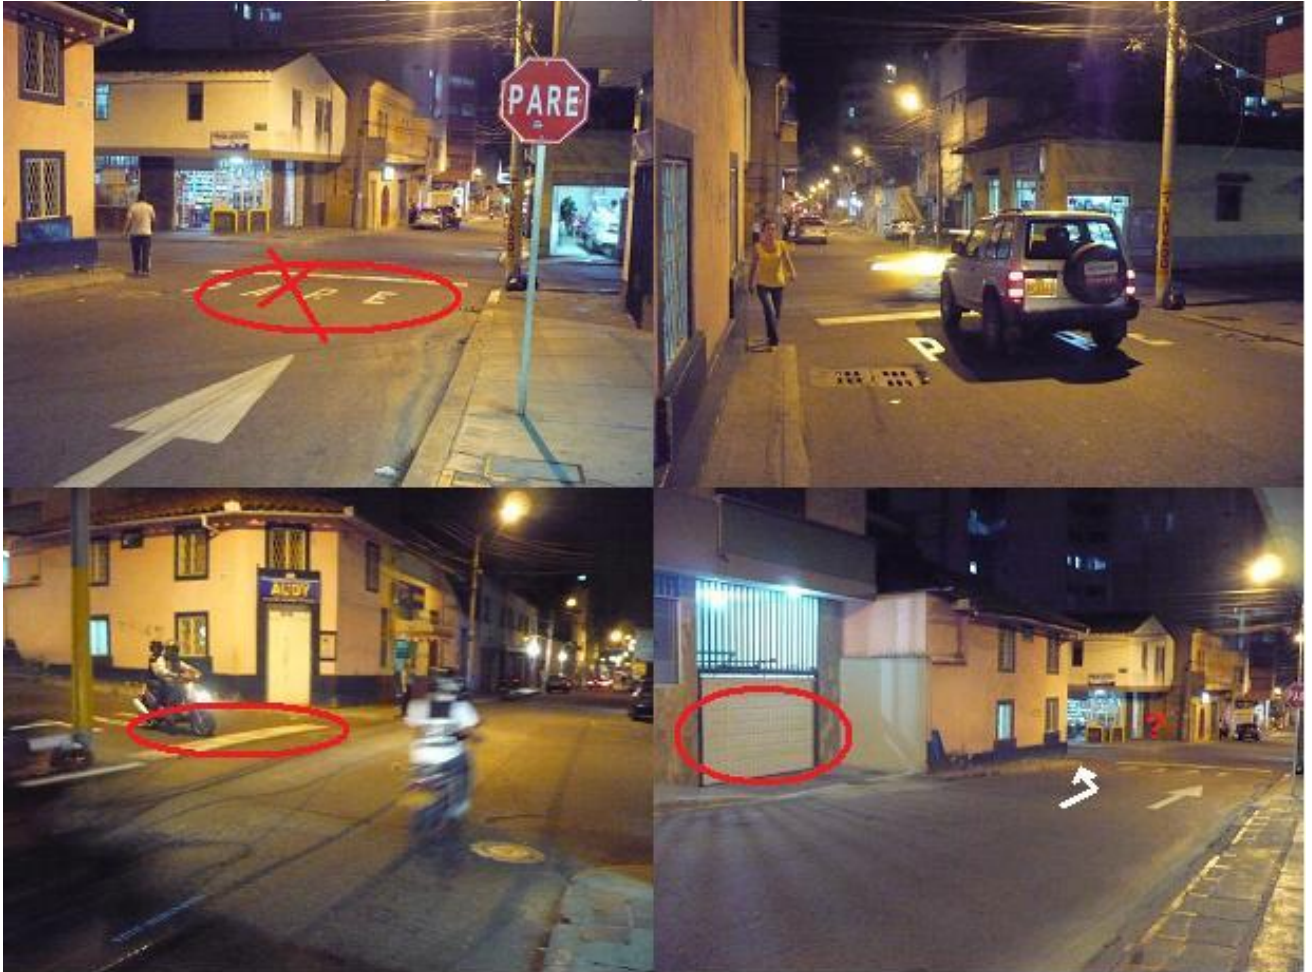
Figura 51: Aspectos negativos de la intersección

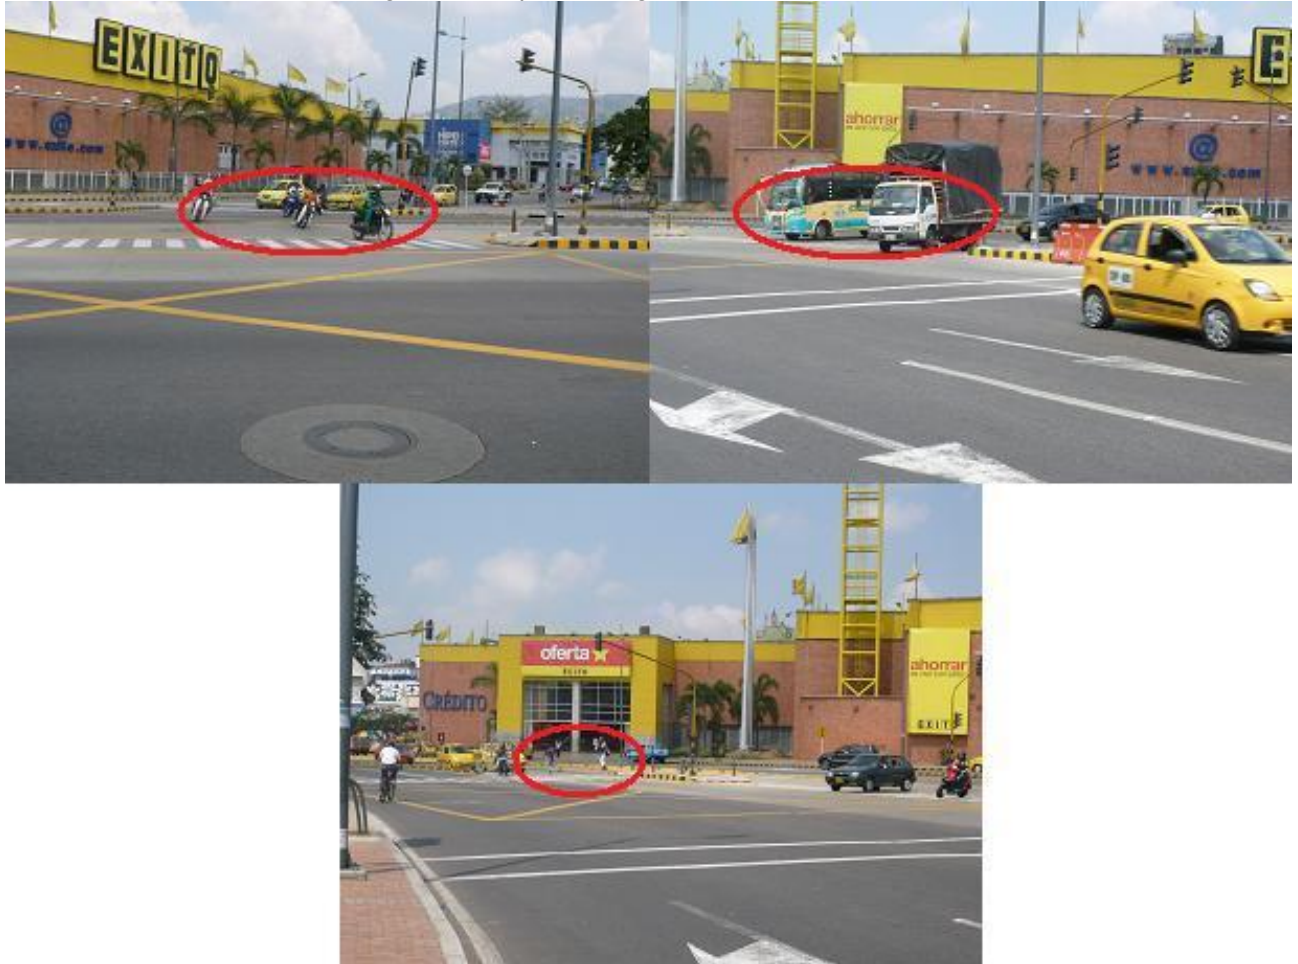
Figura 52: Aspectos negativos de la intersección

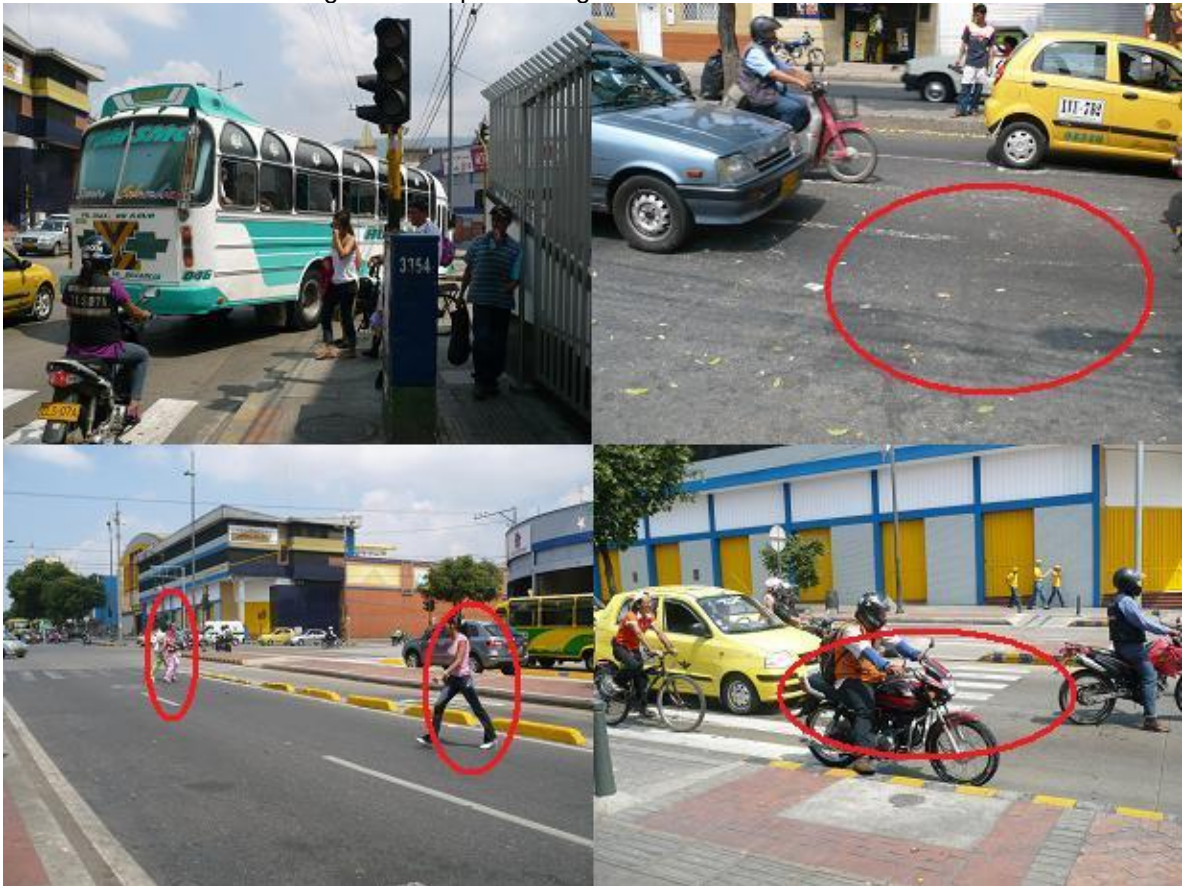
Figura 53: Aspectos negativos de la intersección

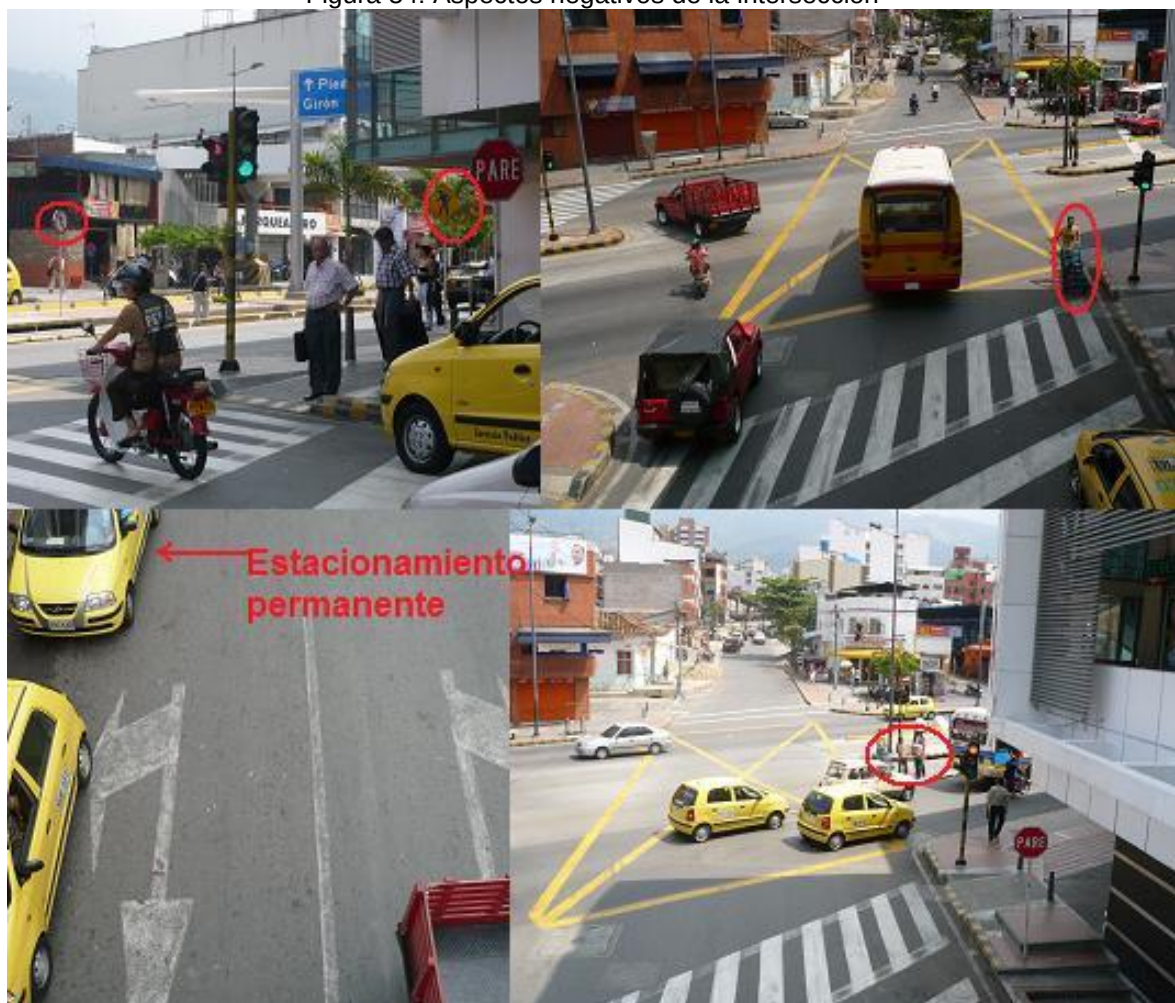
Figura 54: Aspectos negativos de la intersección

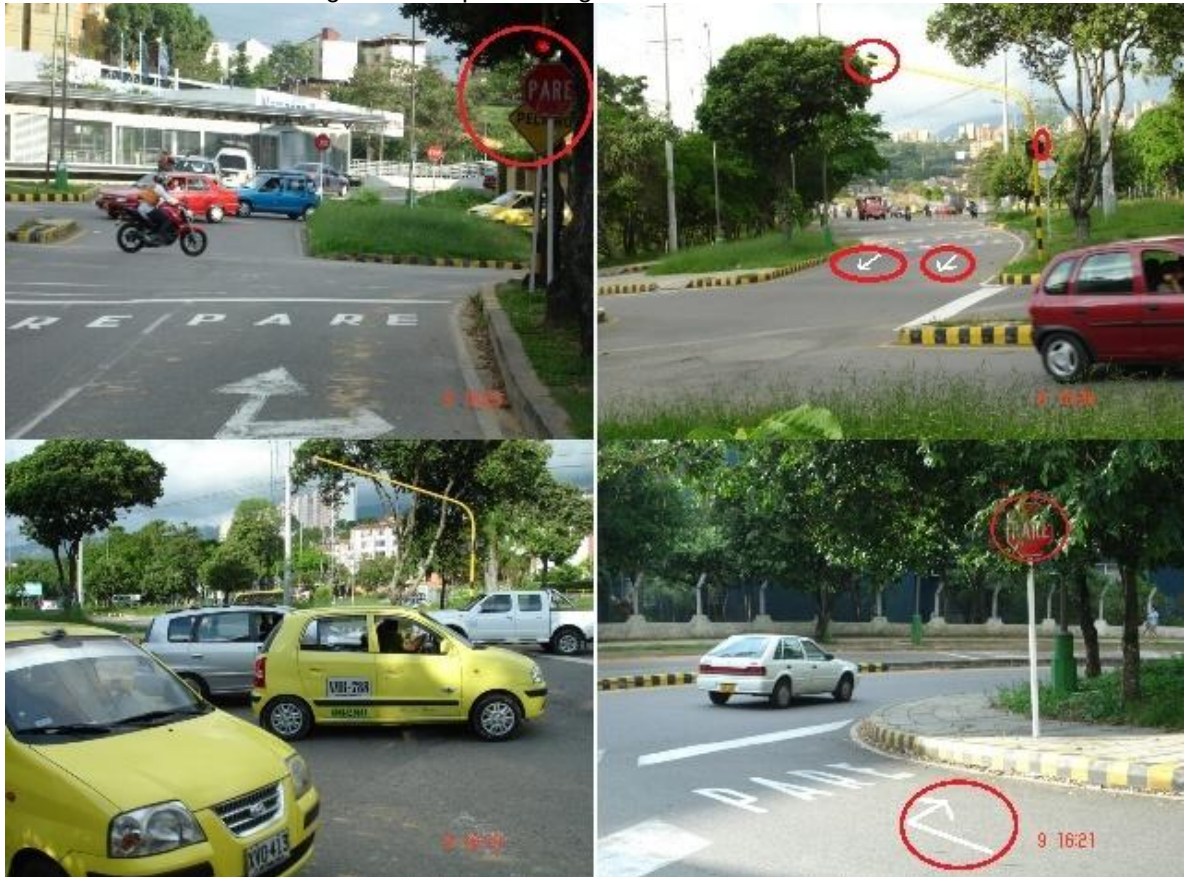
Figura 55: Aspectos negativos de la intersección

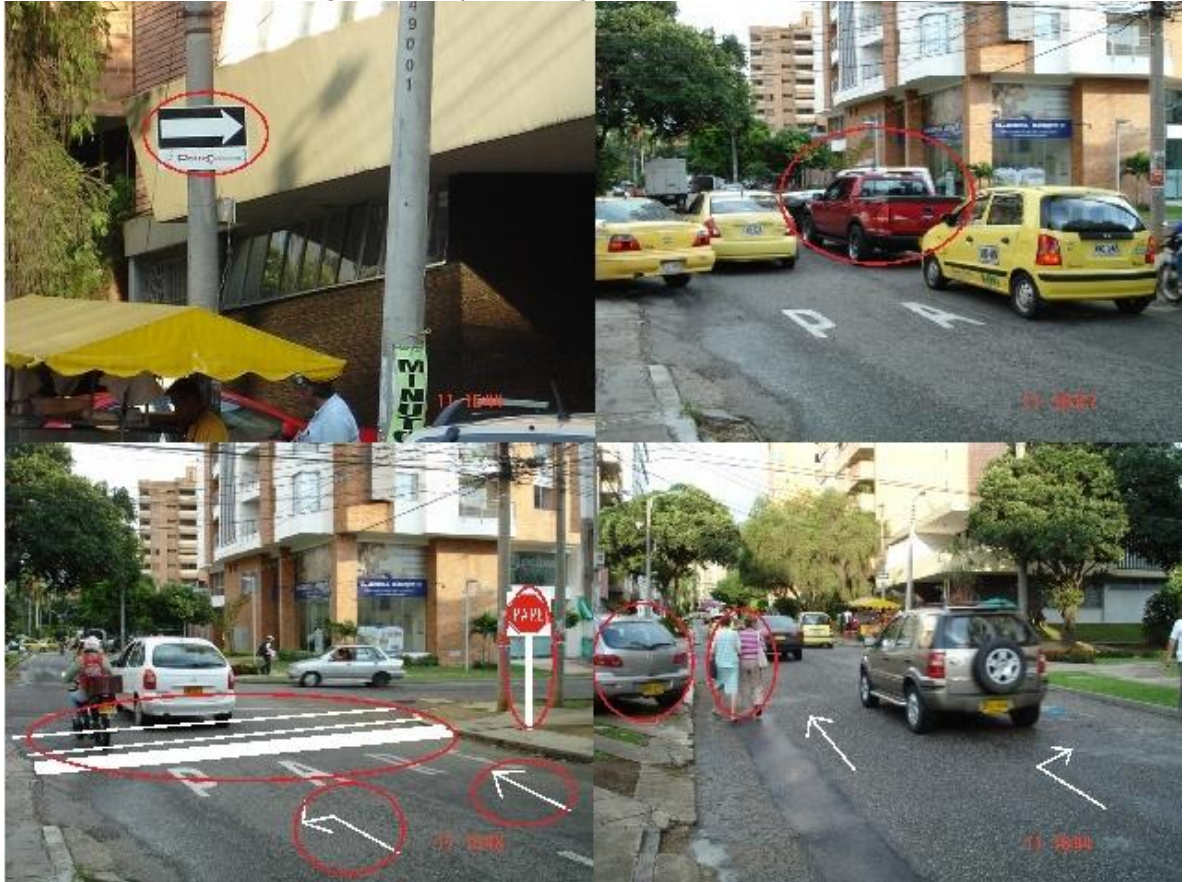
Figura 56: Aspectos negativos de la intersección

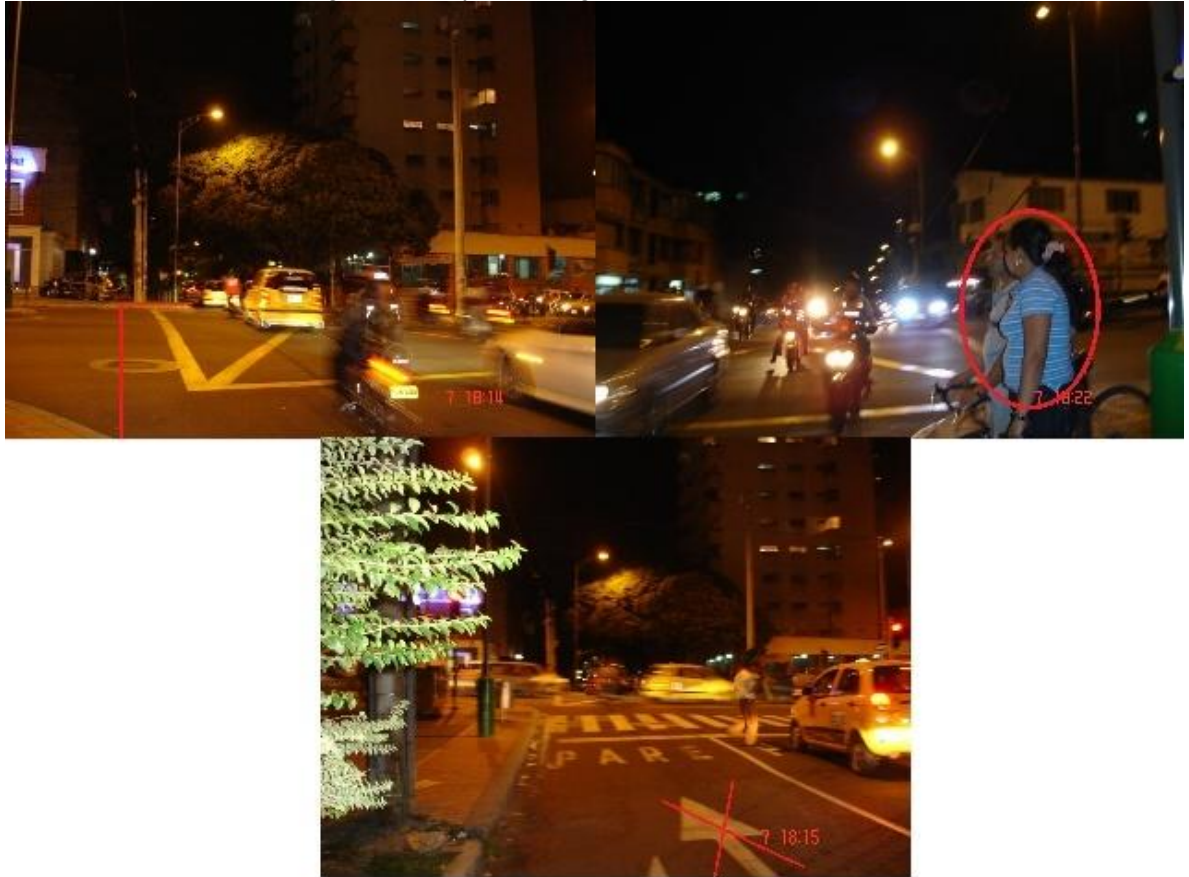
Figura 57: Aspectos negativos de la intersección

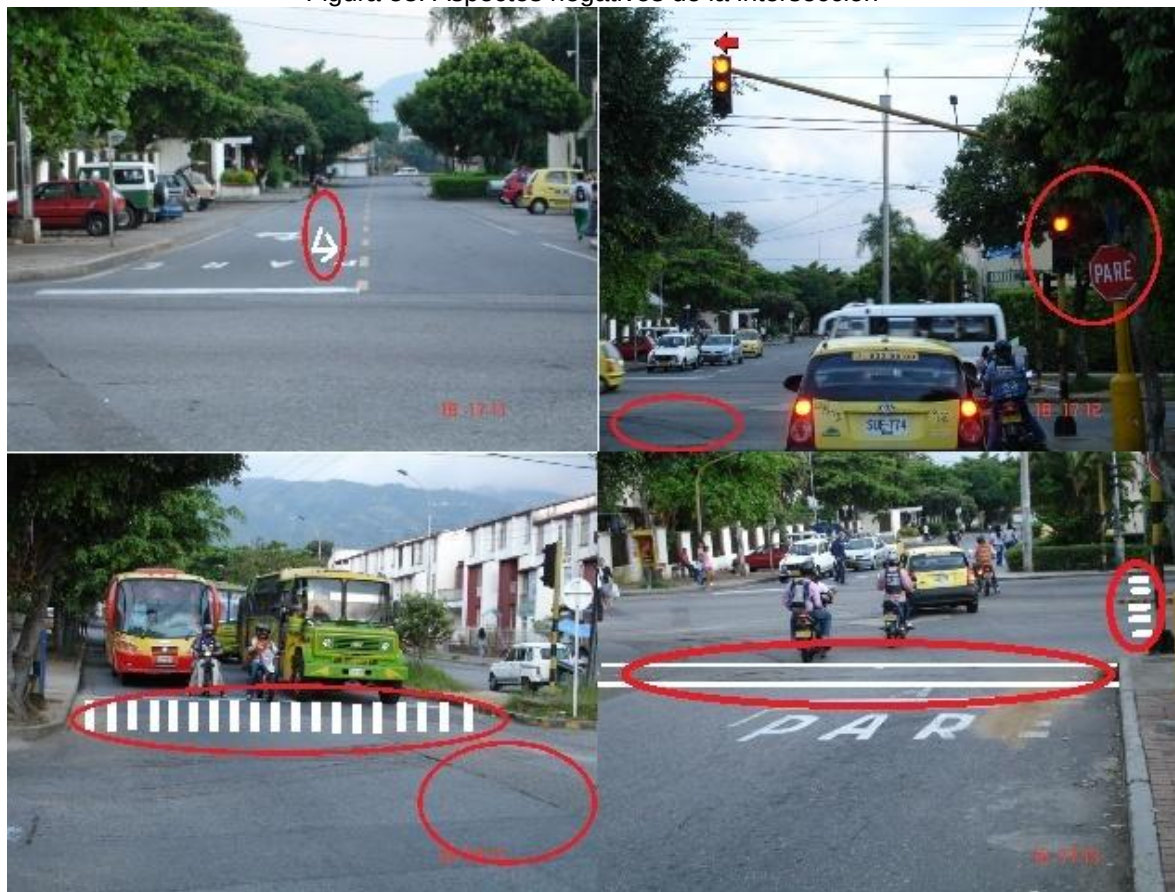
Figura 58: Aspectos negativos de la intersección

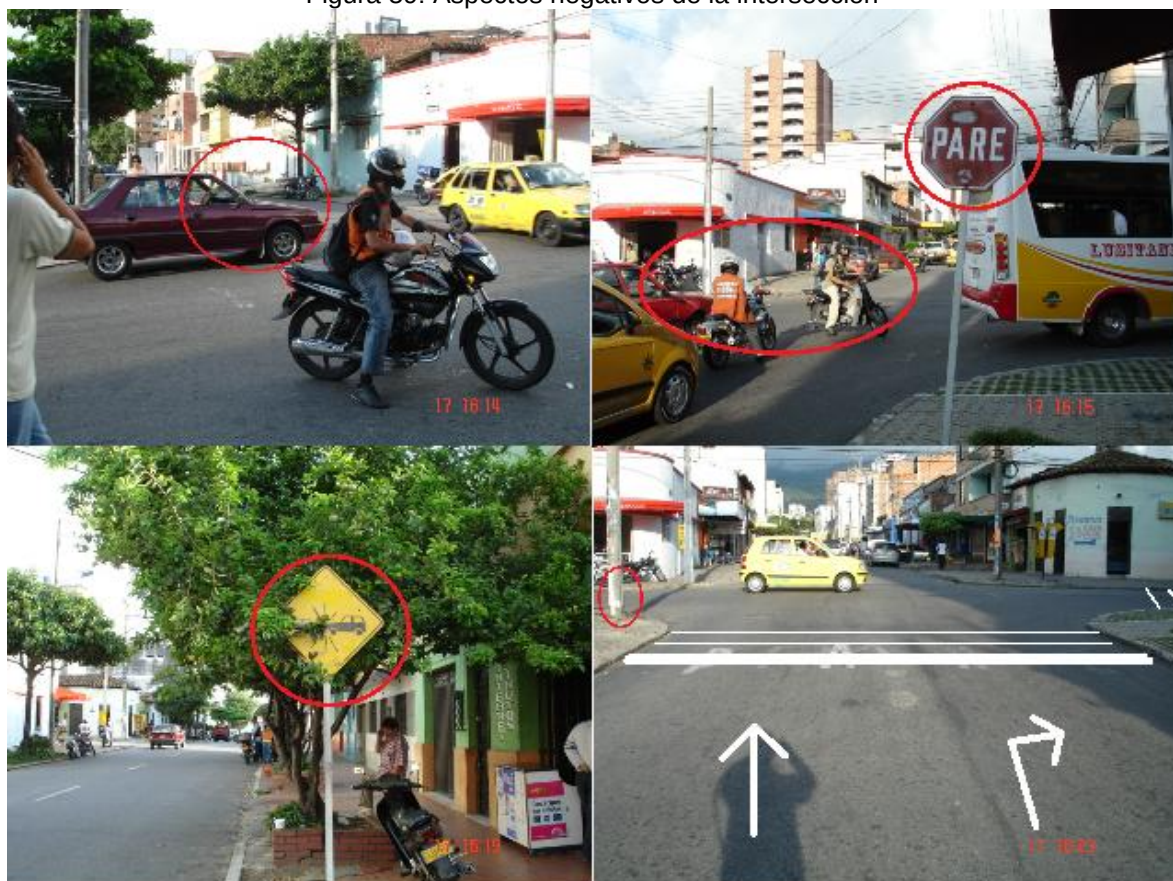
Figura 59: Aspectos negativos de la intersección
