EROSIÓN COSTERA EN EL GOLFO DE MORROSQUILLO

Procesos de erosión costera y sedimentación en el Golfo de Morrosquillo, Colombia

Trabajo de Grado para Optar al Título de Geóloga

Universidad Industrial de Santander

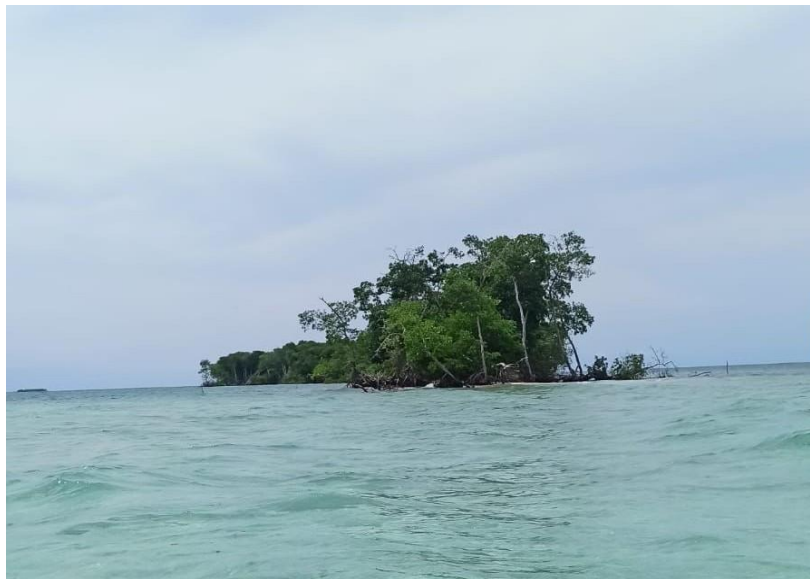
Figura 6

Fotografía de la isla Mangle

Nota. Fotografía de la isla Mangle, perteneciente al Archipiélago de San Bernardo, se caracteriza geomorfológicamente por estructuras arrecifales, playas arenosas, manglares y terrazas coralinas formadas por la acumulación de depósitos calcáreos provenientes de arrecifes muertos.

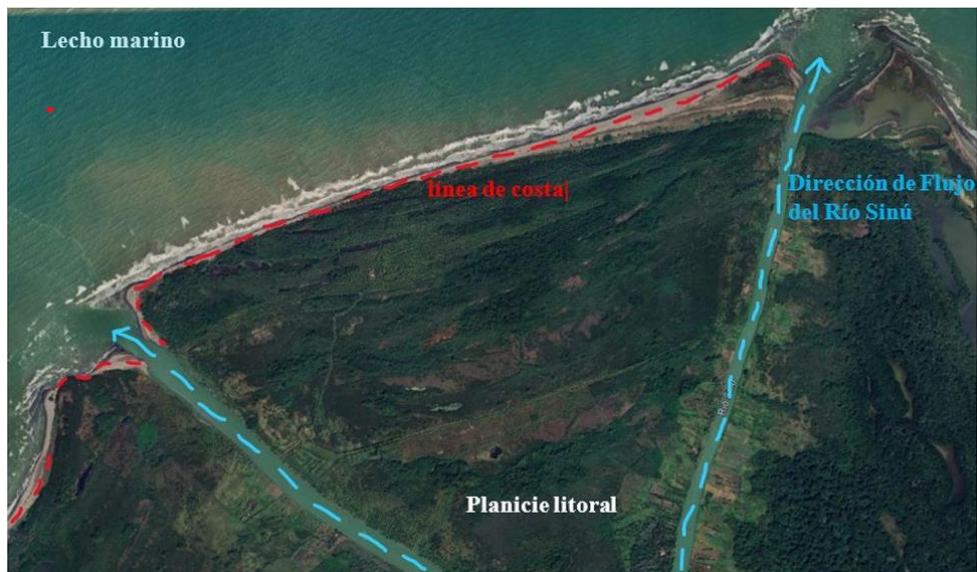
Figura 7

Vista satelital del Delta Tinajones del río Sinú

Nota. Vista satelital del Delta Tinajones del río Sinú, donde se observa la línea de costa actual, la planicie litoral y la dirección del flujo del río hacia el mar Caribe. La imagen permite evidenciar procesos de acumulación y dinámica sedimentaria en la desembocadura fluvial.

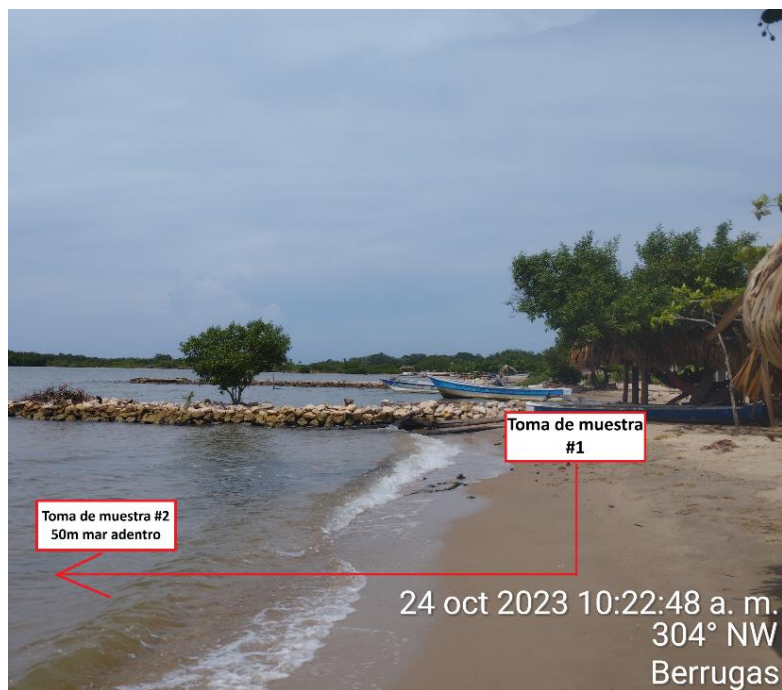
Figura 8

Ubicación de las estaciones de muestreo

Nota. La toma de muestra 1 corresponde a la línea de costa, mientras que la toma de muestra 2 se ubica a 50 metros mar adentro.

En cada estación se recolectaron 2 muestras una en la zona de frente de playa (foreshore) en donde se recolecto una muestra de zanja a profundidad de 20 cm. A partir de esta estación se recolecto la segunda muestra de sedimentos a 50 metros mar adentro con una profundidad de agua que variaba entre 1 y 1.5 metros, en donde se recolecto muestra representativa de arena.

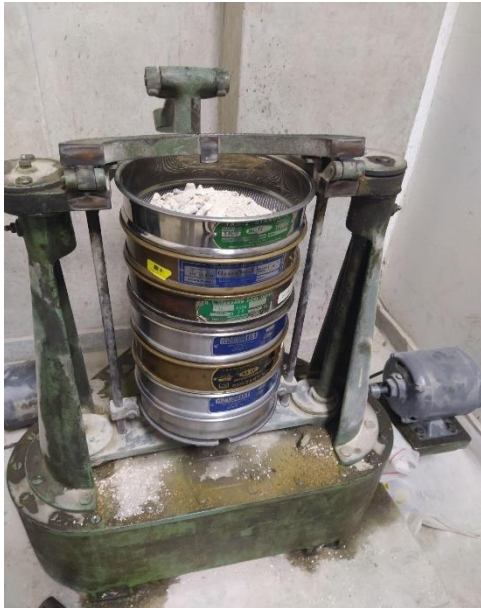
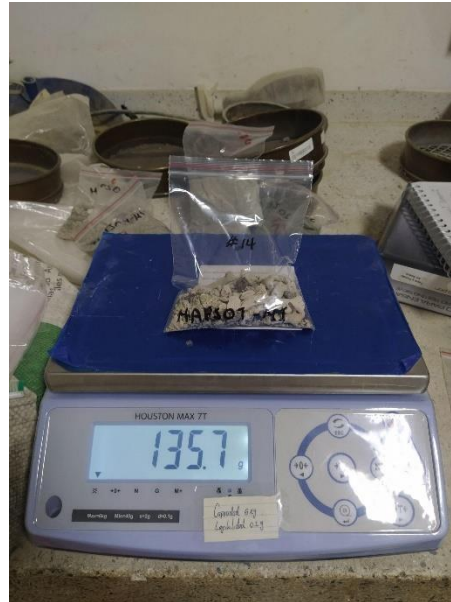
Figura 9

Proceso de tamizaje, medición y cálculo de porcentajes granulométricos por tamaño de malla a partir de muestras recolectadas

Nota. Este procedimiento permite clasificar los sedimentos según su distribución de tamaños para su posterior análisis sedimentológico.

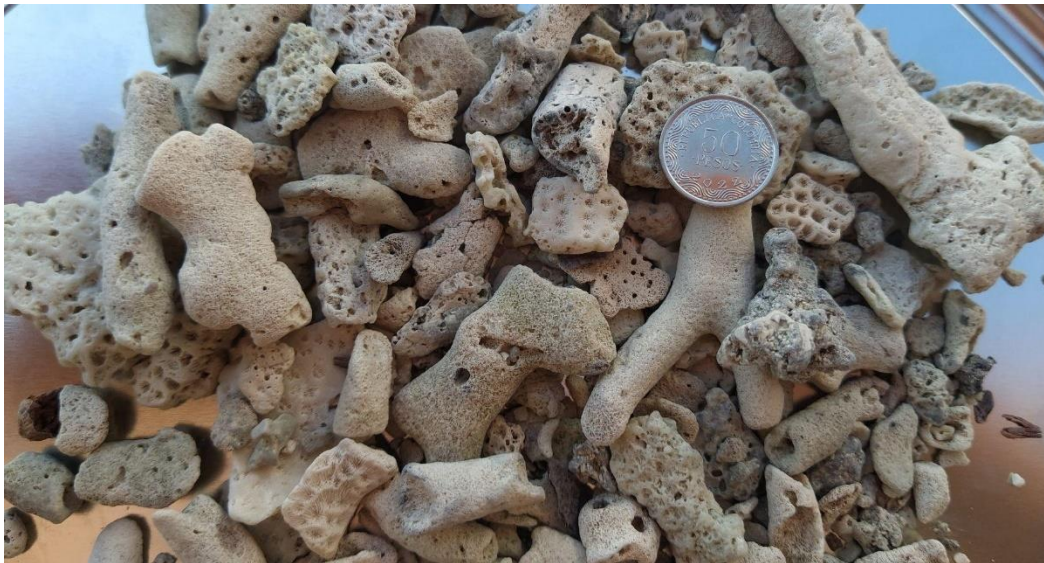
En la isla Mangle los sedimentos tienen un rango granulométrico que va desde granos muy grandes hasta un tamaño de grano medio, los cuales comprenden valores desde 1.41 mm hasta 0.17 mm. La textura observada en las muestras de arena de estos islotes es heterogénea, refleja una variabilidad significativa en el tamaño de grano y su distribución granulométrica se clasifica como pobremente seleccionada. En cuanto a la morfología de los granos, estos presentan formas que van desde angulares hasta subredondeados.

Clastos tamaño arena muy gruesa correspondientes a la muestra MAPS01-M2 de la Isla Mangle (A)

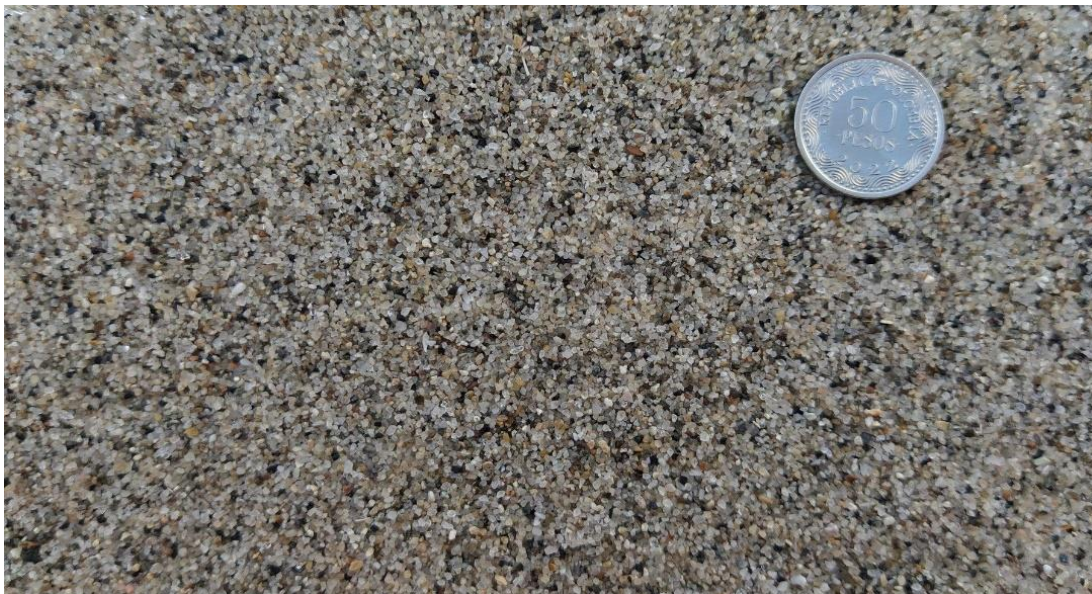
Clastos tamaño arena gruesa correspondientes a la muestra MAPS05-M1 del sector Guacamaya (C)

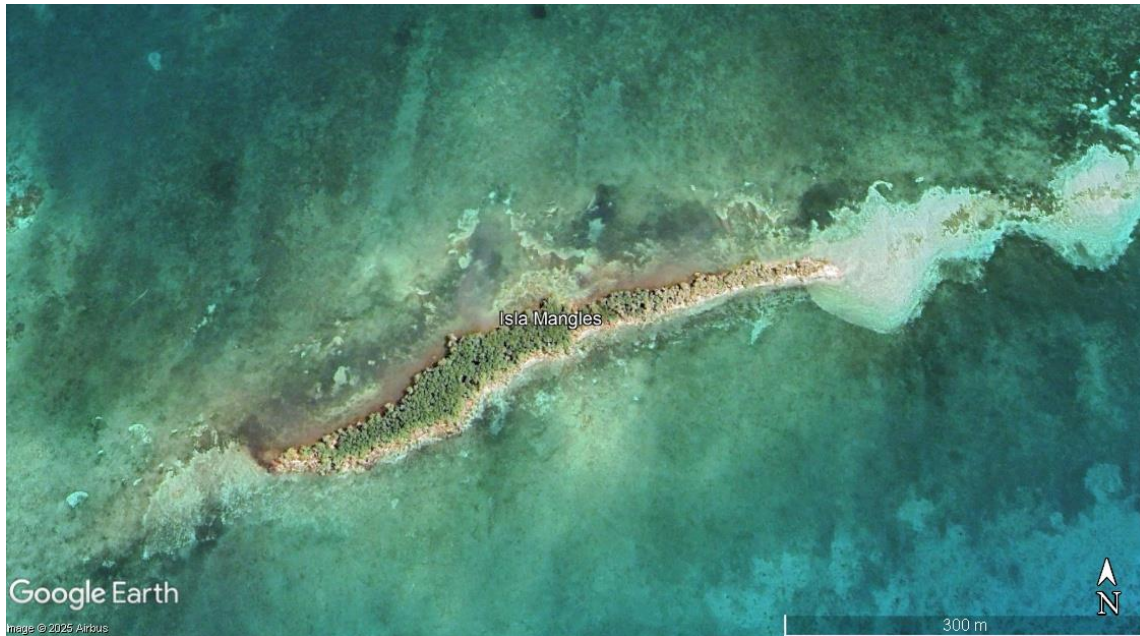
Imagen satelital tomada de Google Earth de la isla Mangle (A).

La isla Mangle, ubicada en el sector norte del Golfo de Morrosquillo, presenta una morfología alargada y estrecha. Se observa una cobertura densa de manglar en gran parte de su superficie, especialmente en los márgenes y asimismo se identificó una pendiente de la costa es muy suave. En la imagen satelital (Ilustración 14), se distingue la presencia de terrazas coralinas, así como acumulaciones de sedimento que se extienden hacia el interior. También se reconocen zonas con playas de arena blanca, formaciones típicas de ambientes insulares con origen coralino.

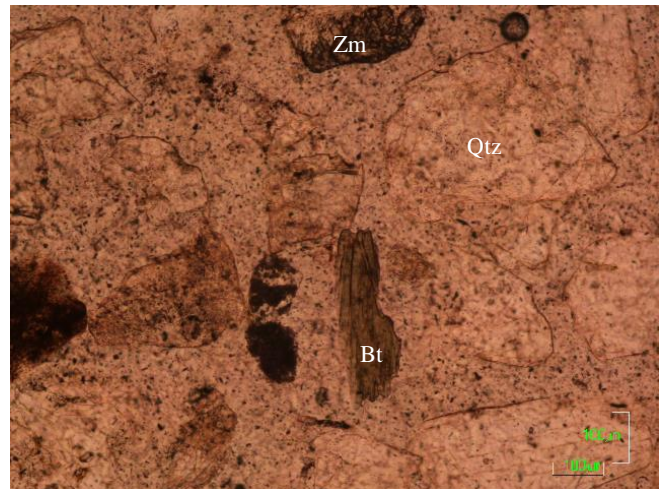
Imagen en 10x de la muestra MAPS04-M1 en XPL y PPL. Abreviaturas según Siivola y Schmid (2007).

Composicionalmente estas muestras tienen un gran aporte de cuarzo y feldespatos donde su porcentaje es del 74% en su totalidad, asimismo las micas como lo son la moscovita, la biotita y la clorita con un 14%, circón con un 7% y epidota con 5%.

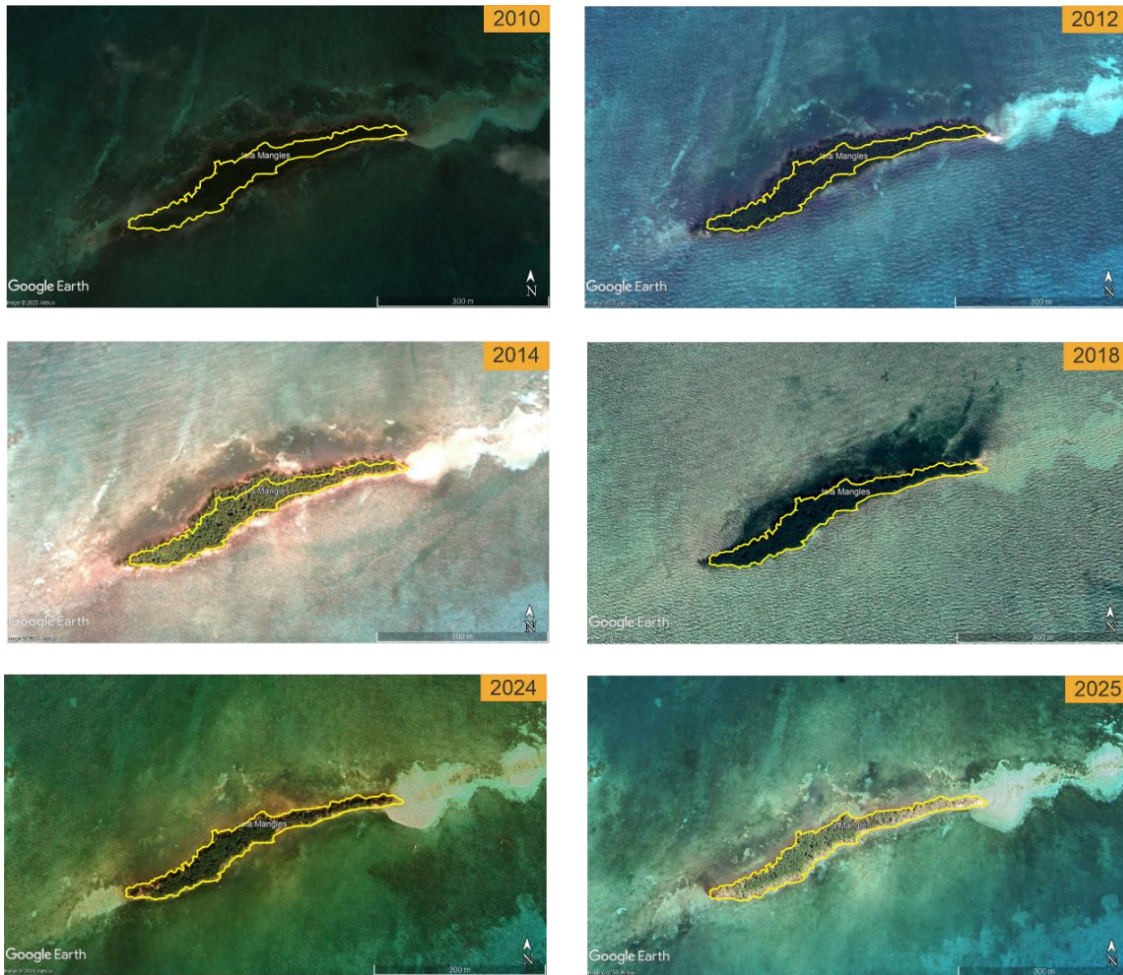
Análisis multitemporal de imágenes satelitales tomadas de Google Earth de la línea de costa en el Sector Mangles.

Nota. Obsérvese en amarillo la ubicación de la costa en el año 2025 para hacer la comparativa del retroceso. Se puede observar una reducción de área de la isla con el paso de los años.

En la Figura 21 se observa la evolución morfológica de la isla Mangles, ubicada en el norte del Golfo de Morrosquillo, durante el periodo comprendido entre 2010 y 2025. A lo largo de los años, se evidencia una reducción progresiva en el área de la isla, acompañada de un retroceso de la línea

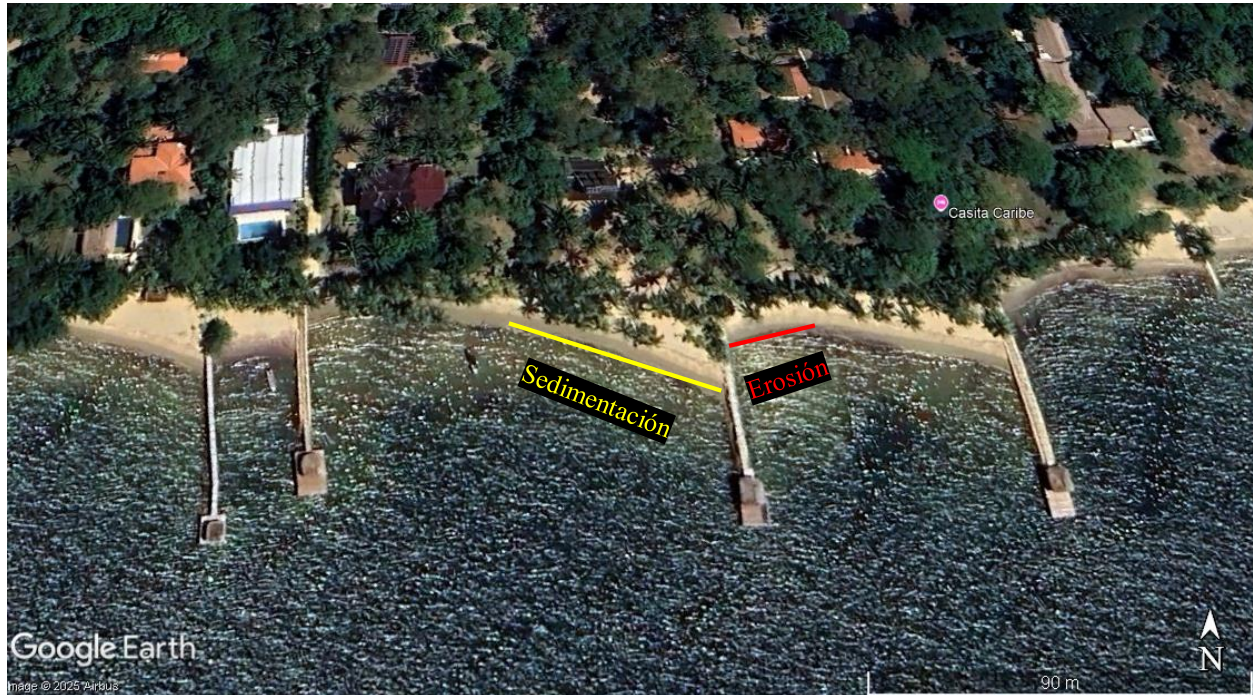
Intervención antropogénica en el Sector La Punta (B).

Nota. Como se evidencia en la anterior figura, se presenta un ejemplo claro de intervención antropogénica donde esta en particular cuenta con 4 espolones que se proyectan mar adentro con el fin de interrumpir el movimiento de sedimentos paralelo a la costa y también reducir la energía del oleaje. Estas estructuras permiten una sedimentación temporal en la zona izquierda del espolón, mientras que en la zona de la derecha la erosión avanza rápidamente. Finalmente, con el tiempo termina incrementando los niveles erosivos, acabando así con las pocas áreas de playa que quedan.

intensificando la erosión en áreas específicas. El patrón de acumulación y erosión en los flancos de los espolones confirma que las obras costeras mal planificadas pueden agravar la degradación, incluso en zonas protegidas. La granulometría fina y la morfología subangular de los sedimentos respaldan un ambiente de baja energía, donde la dinámica de transporte es insuficiente para movilizar los sedimentos más pequeños. La composición mineralógica mixta refleja un aporte de sedimentos continentales y marinos, sujetos a retrabajo moderado. En conclusión, la pérdida de playa en La Punta está más relacionada con intervenciones antrópicas que con factores naturales, subrayando la necesidad de considerar la energía del ambiente y el equilibrio sedimentario antes de realizar alteraciones en el litoral.

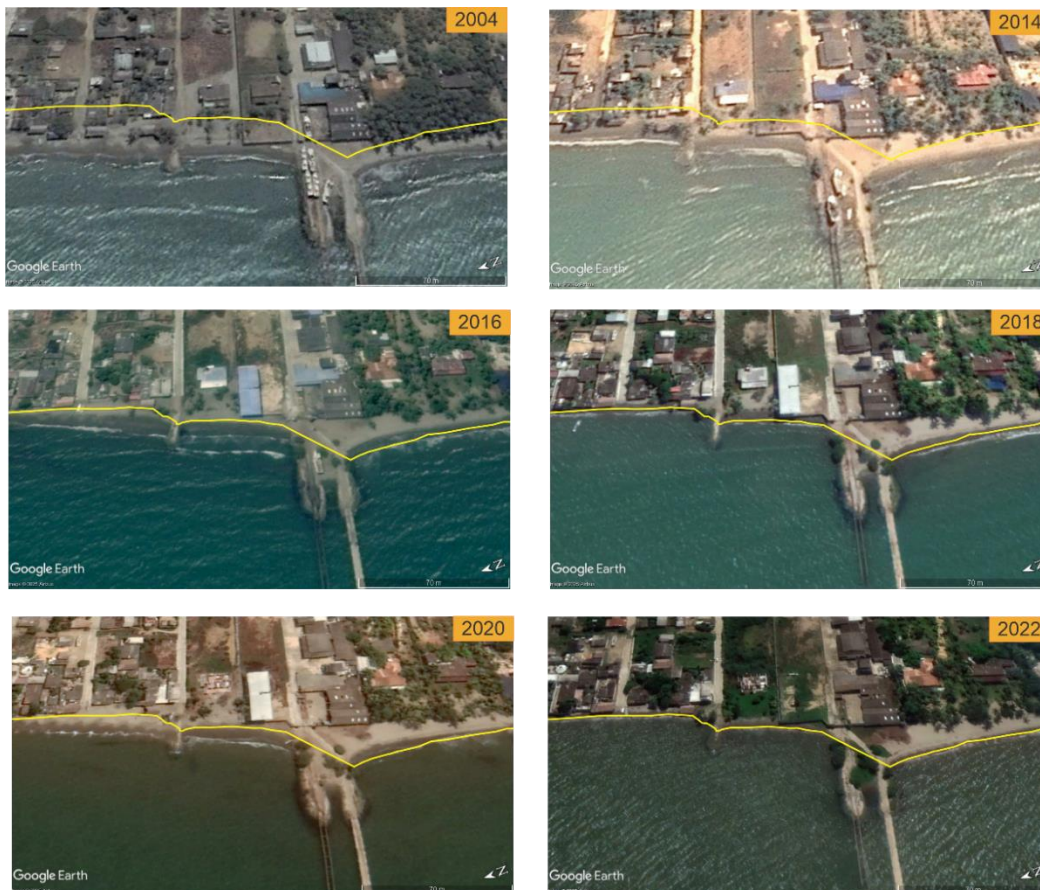
Análisis multitemporal de imágenes satelitales de Google Earth del sector el Francés que abarca toda la zona central del Golfo de Morrosquillo entre los años 2004 y 2022.

Nota. Obsérvese en amarillo la ubicación de la costa en el año 2022 para observar el comportamiento de la línea de costa con el paso de los años. Se evidencia que esta tiene un retroceso significativo señal clara de un proceso erosivo.

En el sector el Francés se identifica una planicie costera caracterizada por pendientes muy suaves que facilitan la conexión entre tierra firme y la costa. Históricamente, esta zona presentaba extensas áreas de manglar asociadas a planos de inundación y cuerpos de agua interiores. Sin embargo, actualmente se observa una alta intervención antropogénica debido al crecimiento urbano, lo que

ha provocado la reducción de los manglares y la disminución de los cuerpos de agua asociados a la ciénaga. La urbanización ha modificado notablemente la geomorfología natural del área, evidenciándose la presencia de viviendas, vías y construcciones aledañas a la línea de costa. Además, a lo largo de la franja litoral se observan estructuras perpendiculares al litoral, como espolones, las cuales han sido instaladas frente a los sectores urbanizados.

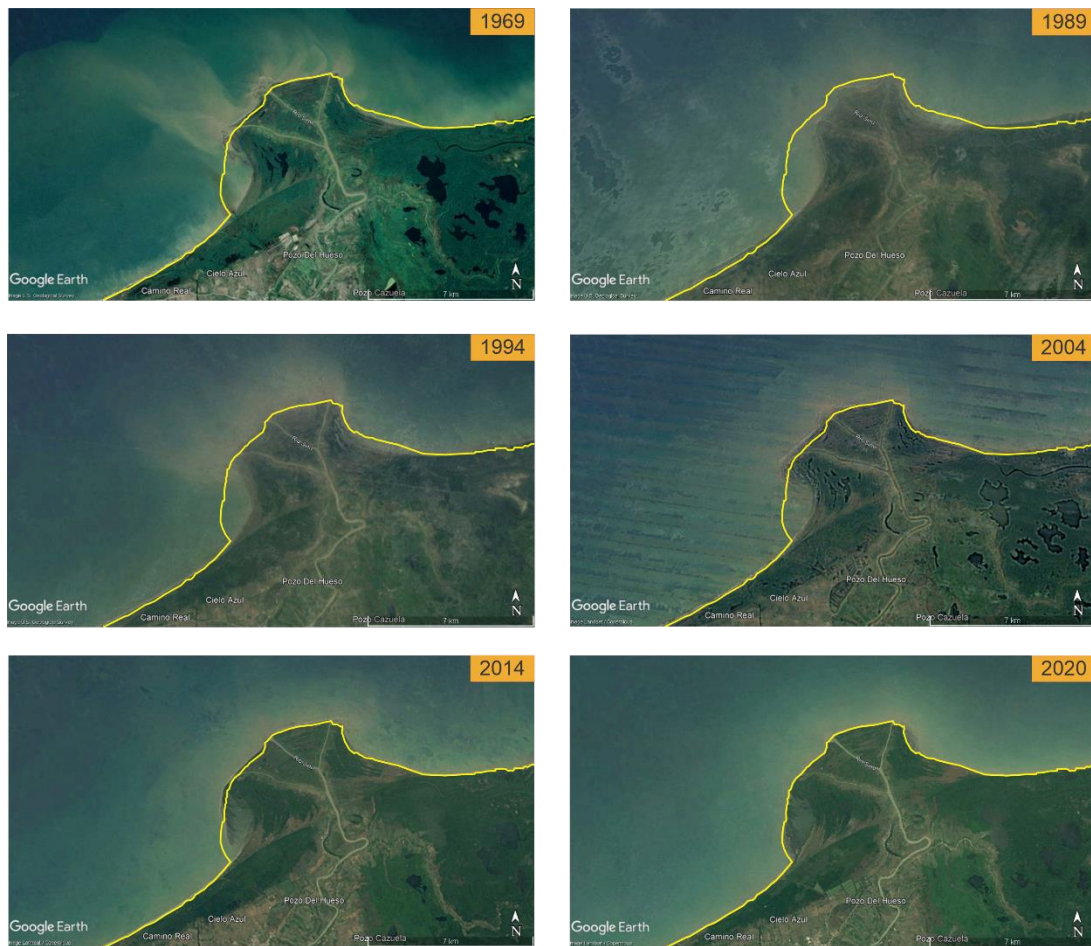
Análisis multitemporal de imágenes satelitales de Google Earth del sector San Bernardo en el Golfo de Morrosquillo entre los años 1969 y 2020.

Nota. Obsérvese en amarillo la ubicación de la costa en el año 2020 para observar el comportamiento de la línea de costa con el paso de los años. Se observa una sedimentación del Delta Tinajones que avanza con el paso de los años debido a la depositación de sedimentos siendo el Río Sinú.

sectores del Golfo de Morrosquillo que evidencian retroceso o degradación. Este caso subraya la importancia de los ríos como agentes fundamentales en la construcción y estabilidad del litoral caribeño colombiano.
