**Practica social como estudiante de ingeniería civil en la elaboración de un diagnostico  
estructural en el colegio cooperativo Comfenalco.**

## DIAGNOSTICO ESTRUCTURAL EN EL COLEGIO COMFENALCO.

**TITULO:** PRACTICA SOCIAL COMO ESTUDIANTE DE INGENIERÍA CIVIL EN LA ELABORACIÓN DE UN DIAGNOSTICO ESTRUCTURAL EN EL COLEGIO COOPERATIVO COMFENALCO.\*

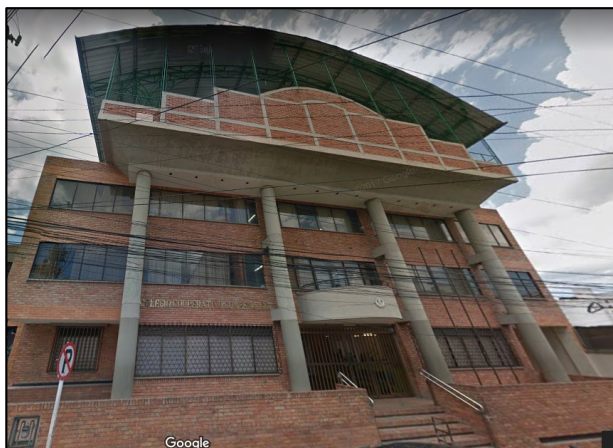
Figura 2. Colegio cooperativo Comfenalco año 2018.

### Información general.

- Numero de sótanos: 1
- Número de pisos: 4

Tipo de fachada: tableta ladrillo rustico

Tipo de muros: MAMPOSTERIA

Tipo de ventanas: Hierro

- SOTANO 1: Cafetería y salón social
- PISO 1: Zonas de uso común (oficinas, salones, bibliotecas.)
- PISOS 2, 3: Salones de clase
- PISO 4: Zona recreacional
- CUBIERTA: Tipo metálica.

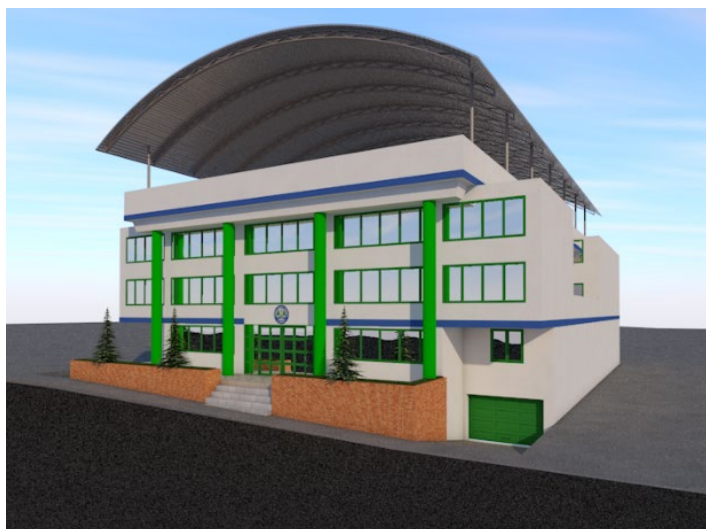
Figura 65. Render elaborado en el software Achicad.

Como parte final del proyecto, se realizó un modelo 3D en el software Achicad para ofrecerle al colegio un contexto moderno y ser una propuesta de remodelación a futuro.
