**ESTUDIO GEOLÓGICO Y GEOMORFOLÓGICO DE LA QUEBRADA
SURATOQUE, SECTOR BARRIO SAN CRISTOBAL URBANIZACIÓN BARRIO
PORTAL DEL TALAO, MUNICIPIO DE PIEDECUESTA-SANTANDER**

**UNIVERSIDAD INDUSTRIAL DE SANTANDER
FACULTAD DE INGENIERIAS FISICOQUÍMICAS
ESCUELA DE GEOLOGÍA
BUCARAMANGA**

2016

Trabajo de Grado para optar al título de Geólogo.

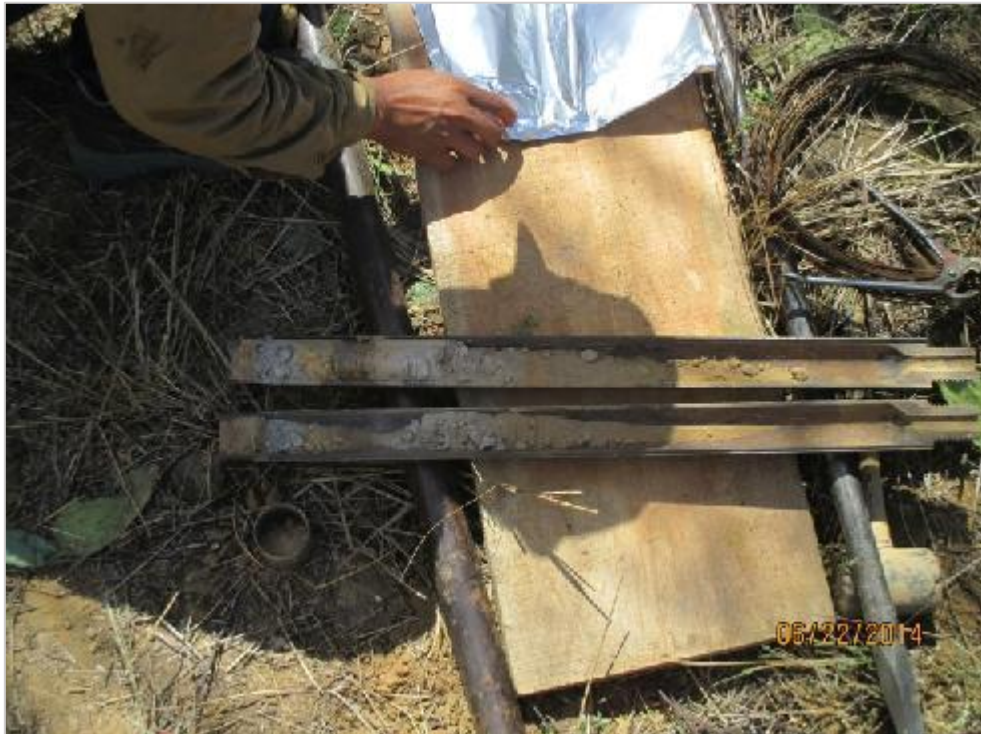
Fotografía 1. Muestreador del ensayo de penetración estándar SPT.

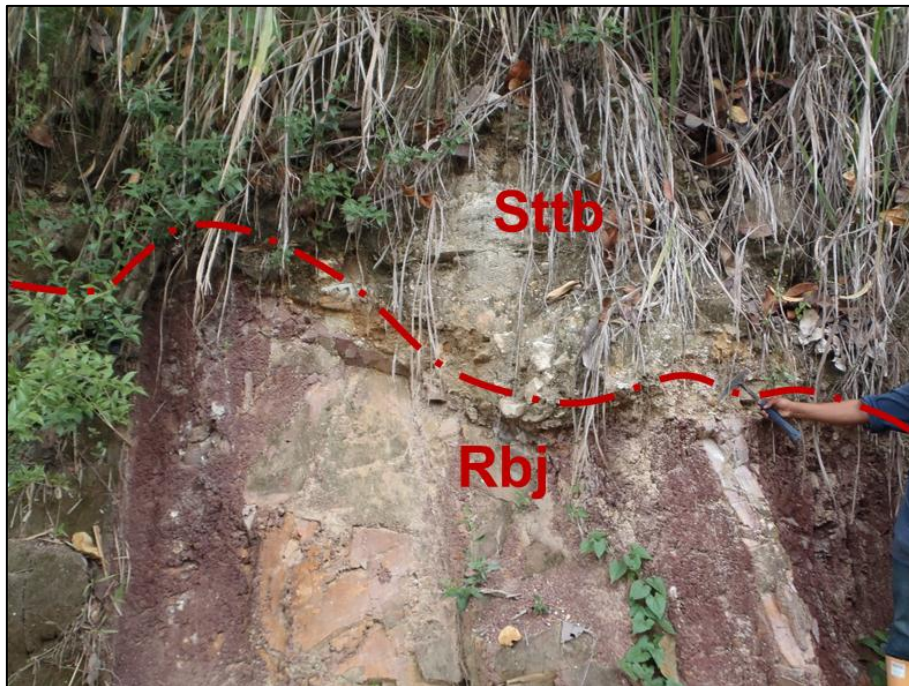
Fotografía 2. Margen derecho de la Quebrada Suratoque. Visto al NE, se aprecia afloramiento de Roca Blanda de la Fm. Jordán, compuesto por paquetes de lodolitas laminadas y limolitas de color rojo violáceo intercaladas con areniscas de grano fino de color gris rojizo, sobre las paredes del afloramiento también se observan tintes de color naranja y rojo cobrizo de oxidación. Esta secuencia presenta una meteorización moderada

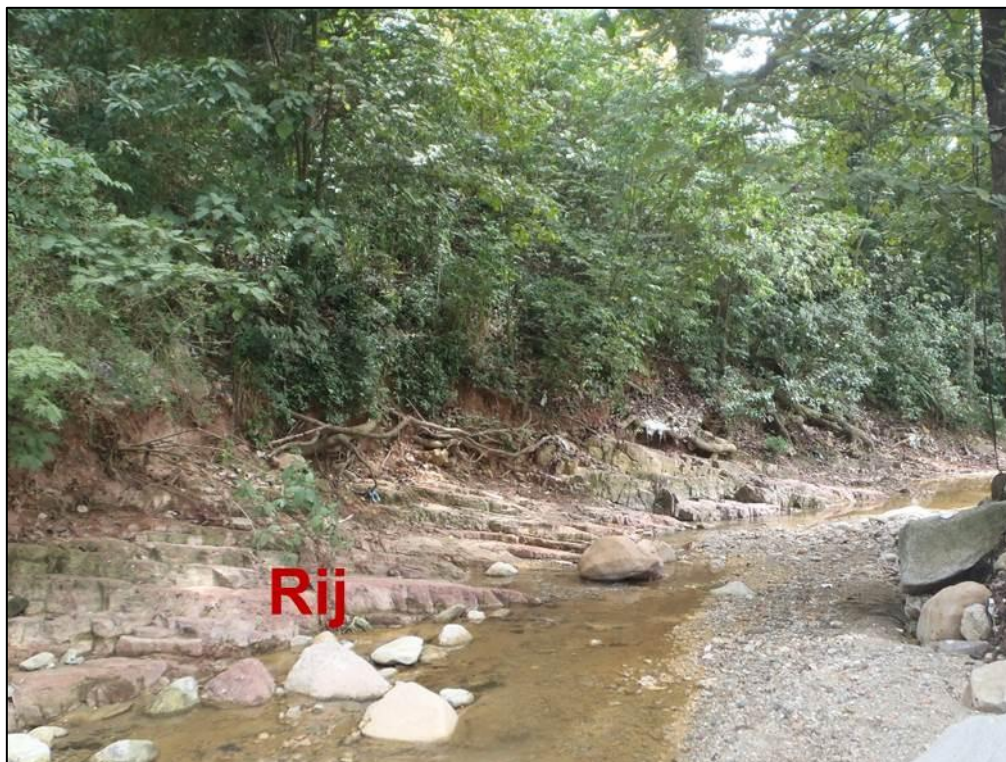
Fotografía 4. Margen izquierdo de la Quebrada Suratoque. Visto al NW, panorámica de afloramiento de rocas sedimentarias, que corresponde a una intercalación de areniscas de grano muy fino de color rojo violáceo, de fracturamiento ligero a moderado, con limolitas color pardo rojizo, de fracturamiento alto. La intercalación de roca presenta una meteorización ligera.

Esta unidad se caracteriza por presentar una morfología de moderada a escarpada. Compuesta por rocas sedimentarias inter-estratificadas de limolitas pardo rojizas, areniscas de grano muy fino de color rojo violáceo. Afloran en la base NW del cerro la cantera y sobre el margen izquierdo de la Quebrada Suratoque. Presentan estratificación bien definida en capas de 20 a 60 cm de espesor aproximados en las limolitas, en los niveles lodosos la estratificación es delgada (10 a 20 cm) y en algunas partes se presenta laminación muy fina. Fotografía 4.

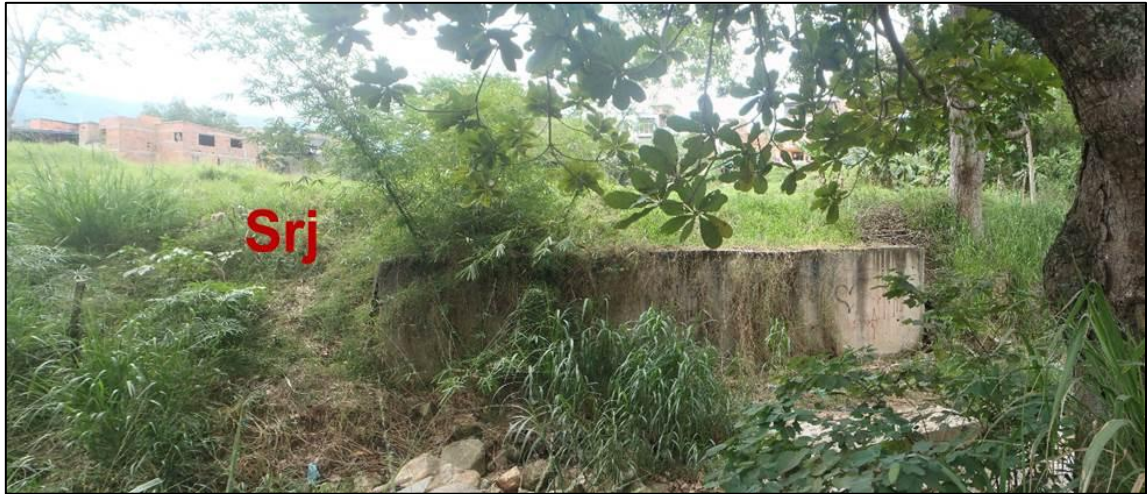
Fotografía 5. Margen izquierdo de la Quebrada Suratoque. Visto al SE, Zona de suelo residual, el cual produce en la zona una morfología suave, presencia de humedad alta

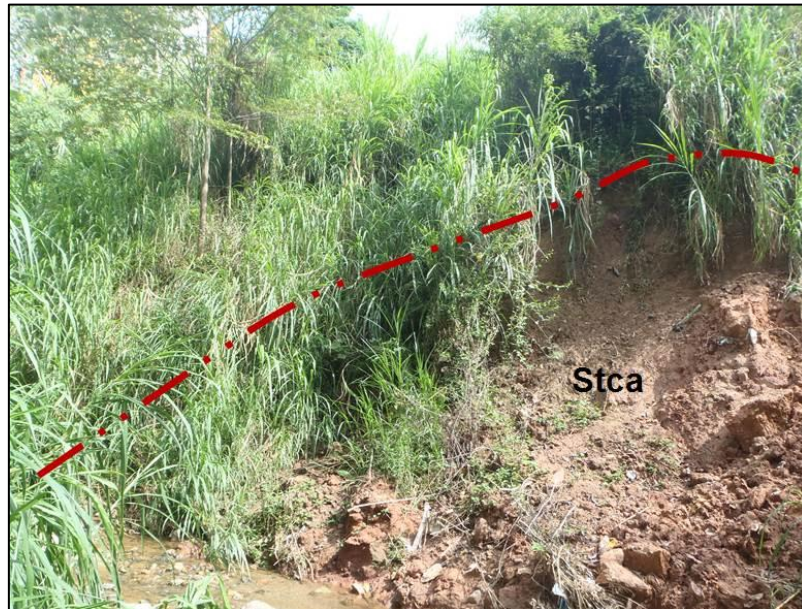
Fotografía 6. Margen izquierdo de la Quebrada Suratoque. Visto al visto al SE, panorámica en la cual se aprecia zona de afectación de suelo transportado de coluvial activo (Stca). Evidencia de pastos naturales en superficie.

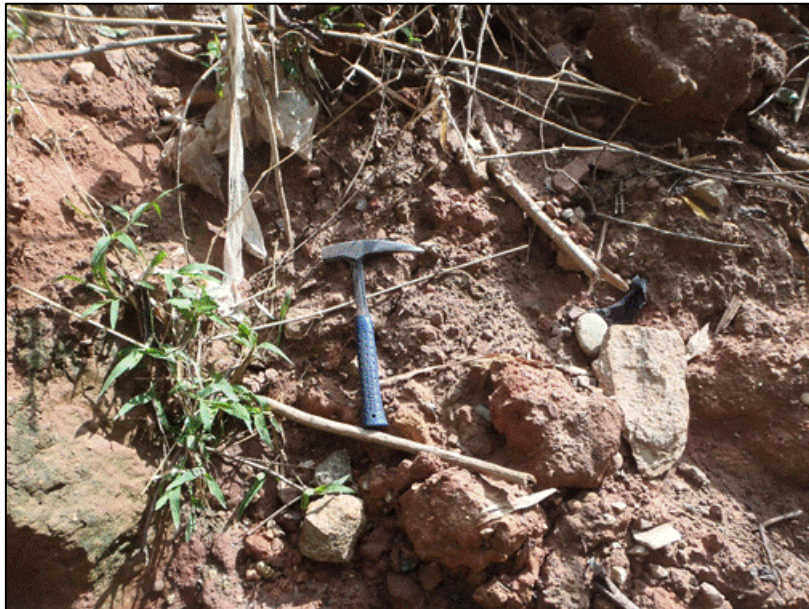
Fotografía 7. Margen izquierdo de la Quebrada. Visto al SW, Suelo transportado coluvial Activo, matriz soportado, compuesto principalmente por clastos de rocas sedimentarias (limolitas y areniscas de grano fino) de color rojizo, la geometría de los clastos presentes en el depósito varía de sub-angular a angular, estos se hallan en una matriz de tipo limosa a limo arcillosa, la cual presenta un grado de meteorización alto, de humedad alta y plasticidad moderada.

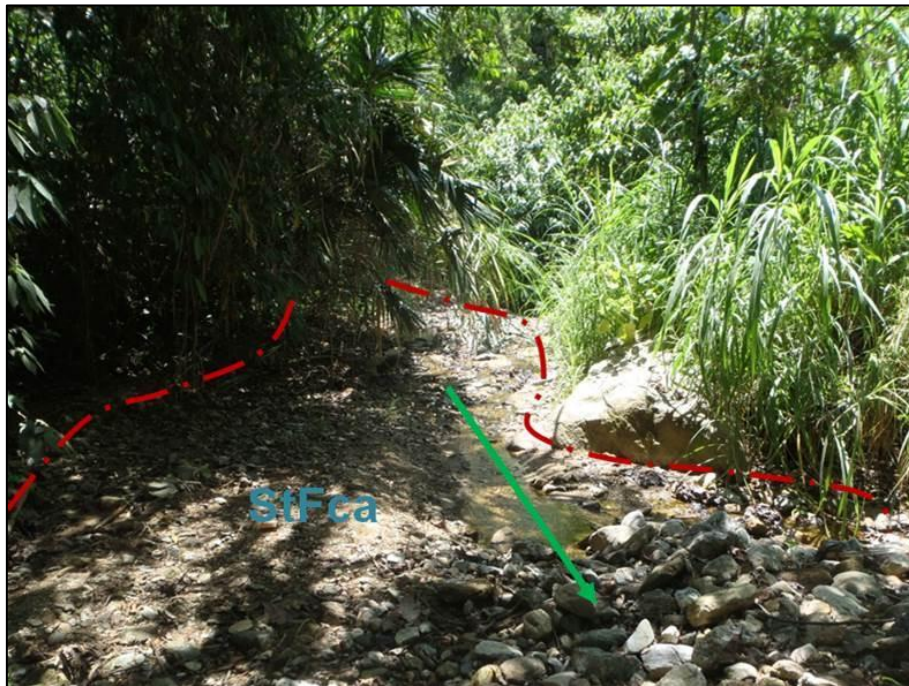
Fotografía 8. Quebrada Suratoque. Visto al NE. Punto ubicado al Suelo Transportado de Cauce Activo (StFca), compuesto por cantos y bloques de diferente composición litológica, areniscas, neis principalmente, algunos bloques de migmatitas se reconocieron para el sector de estudio, la geometría de los clastos observada es sub-redondeados a redondeados, (la flecha verde indica la corriente de agua).

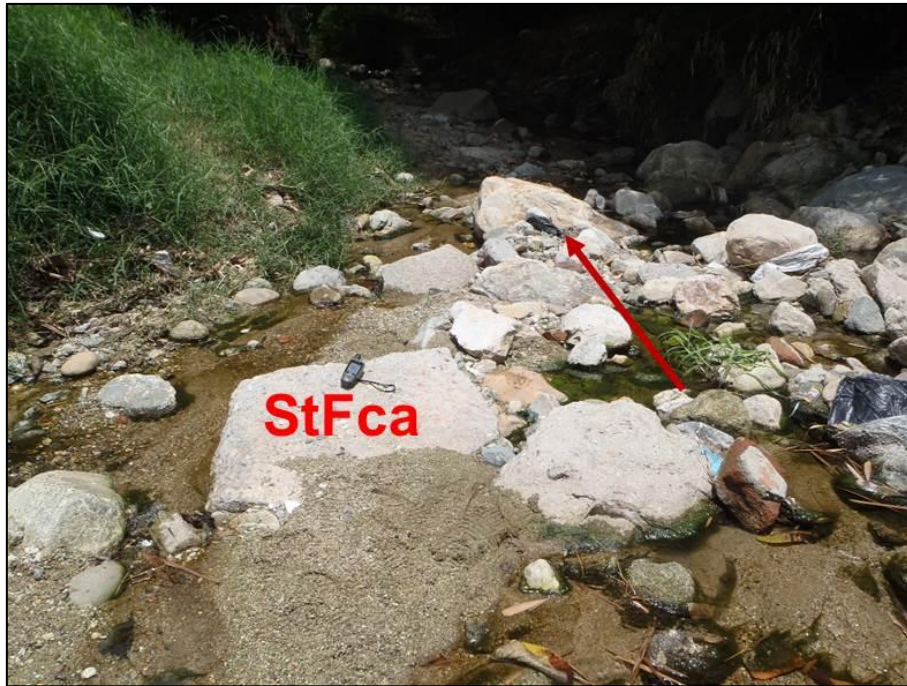
Fotografía 9. Quebrada Suratoque. Visto al SW. Suelo Transportado de Cauce Activo (StFca), compuesto por cantos y bloques de diferente composición litológica, geometría de los clastos es sub-redondeados a redondeados, también se observa material de tipo antrópico (escombros y basuras), (la flecha roja indica la corriente de agua).

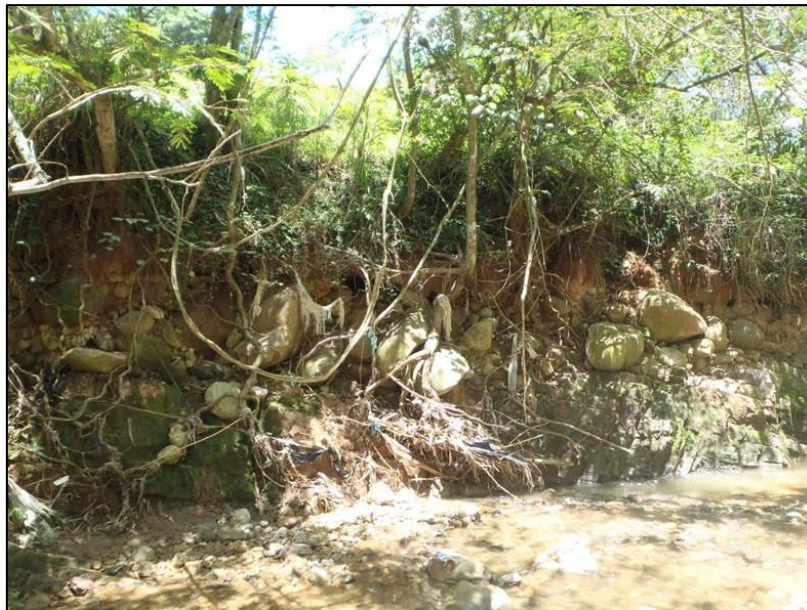
Fotografía 10. Margen izquierdo de la Quebrada Suratoque. Visto al SE, Terraza baja, matriz soportada conformada por cantos y bloques redondeados, infrayaciendo esta se observa afloramiento de roca sedimentaria, compuesto por limolitas y areniscas de grano fino de color marrón rojizo, pertenecientes a la Fm. Jordán.

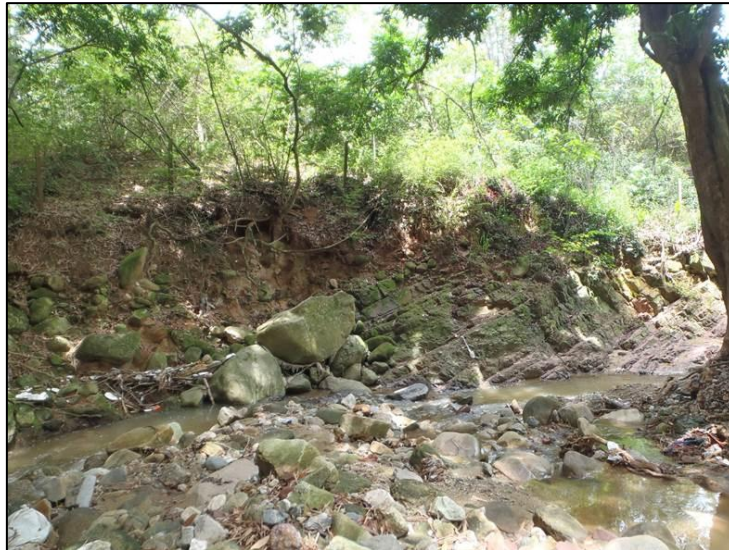
Fotografía 11. Margen izquierdo de la Quebrada Suratoque. Visto al NW, según (INGEOMINAS. Instituto Colombiano de Geología y Minería, 2010), en vista panorámica se identifica terraza de tipo aluvial media, matriz soportada conformada por cantos y bloques redondeados.

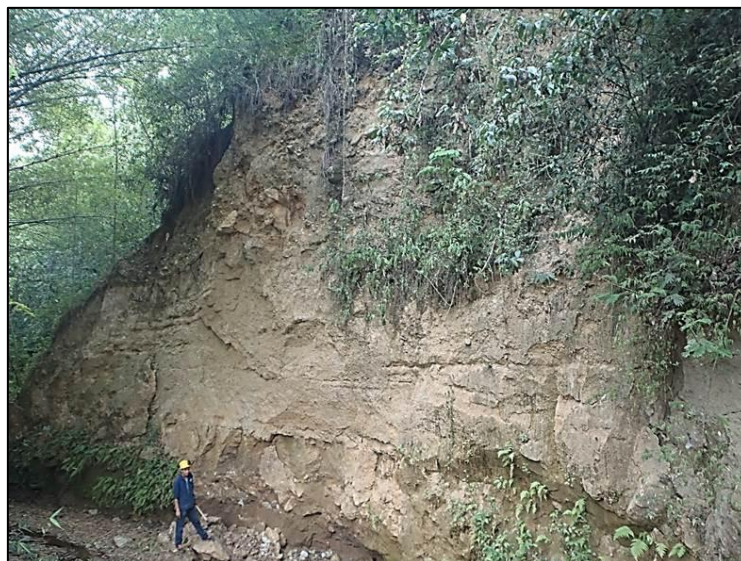
Fotografía 12. Margen derecho de la Quebrada Suratoque. Visto al SW, zona de escarpe compuesta por material de tipo aluvial, se observan agrietamientos en las paredes del escarpe. Se clasifica como terraza alta según (INGEOMINAS. Instituto Colombiano de Geología y Minería, 2010), y está compuesta por cantos y bloques redondeados de rocas metamórficas (Neis) principalmente embebidos en una matriz limo arenosa.

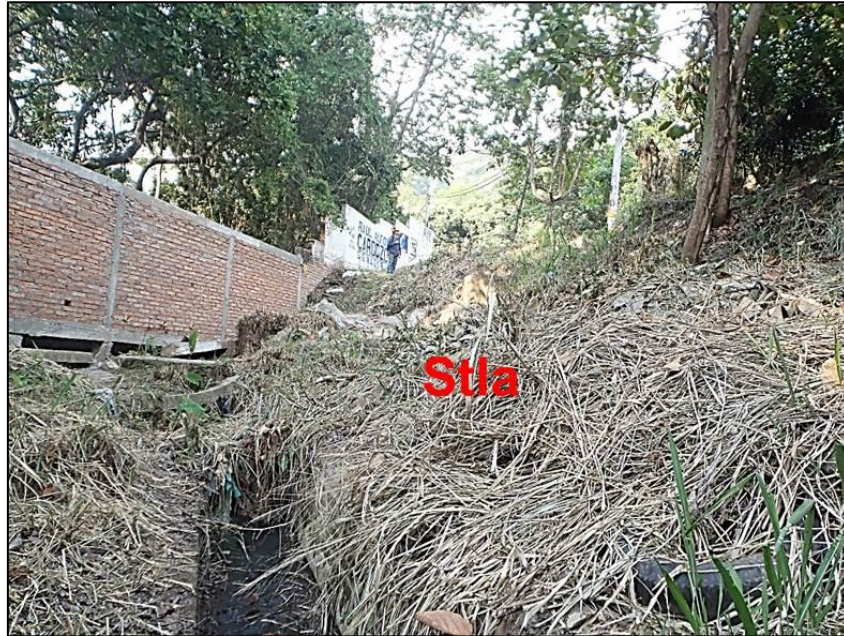
Fotografía 13. Barrió San Cristóbal. Visto al NE, Panorámica de la zona de estudio en la cual se aprecia ladera y canalización de agua sobre suelo de llenos antrópicos (Stla).

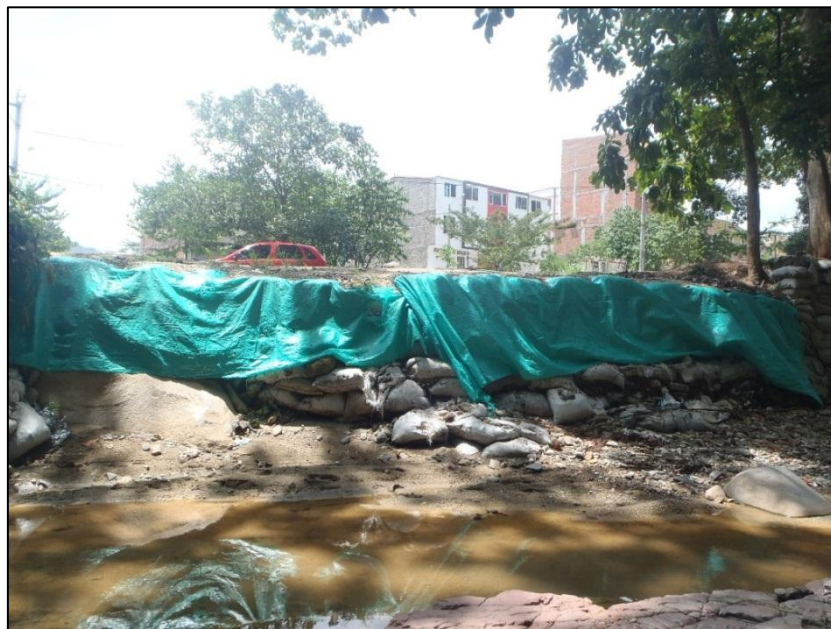
Fotografía 14. Margen derecho de la Quebrada Suratoque. Visto al NE, desde el punto se observa estructura de tipo antrópico, la cual intenta controlar la erosión y socavación que se ha generado sobre el margen de la Quebrada en este sector del área de estudio.

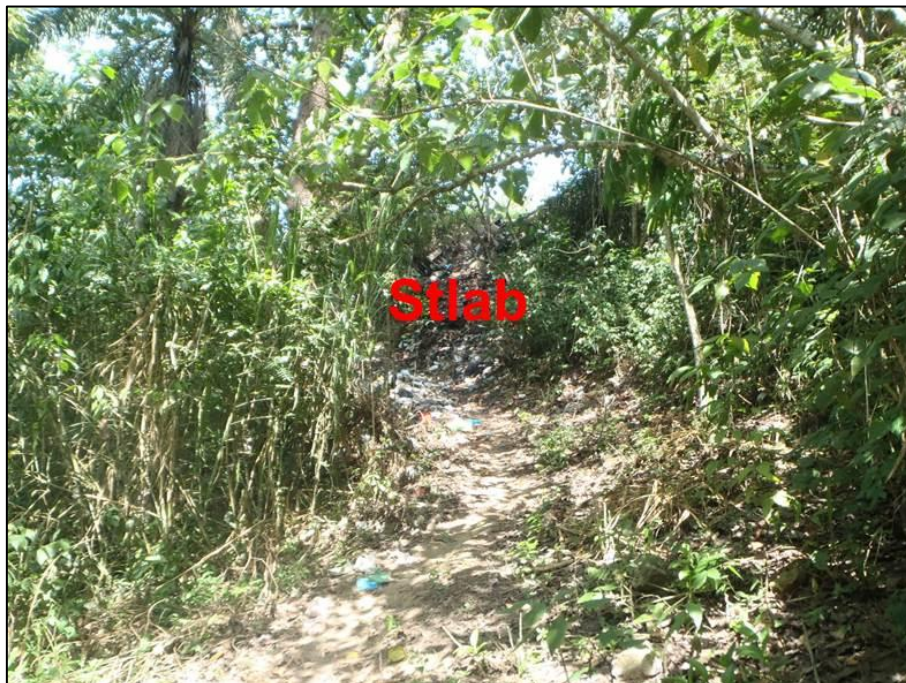
Fotografía 15. Margen derecho de la Quebrada Suratoque. Visto al SW, Suelos de Llenos antrópicos de basuras y escombros, localizados en un lote sobre la ladera derecha de Quebrada.

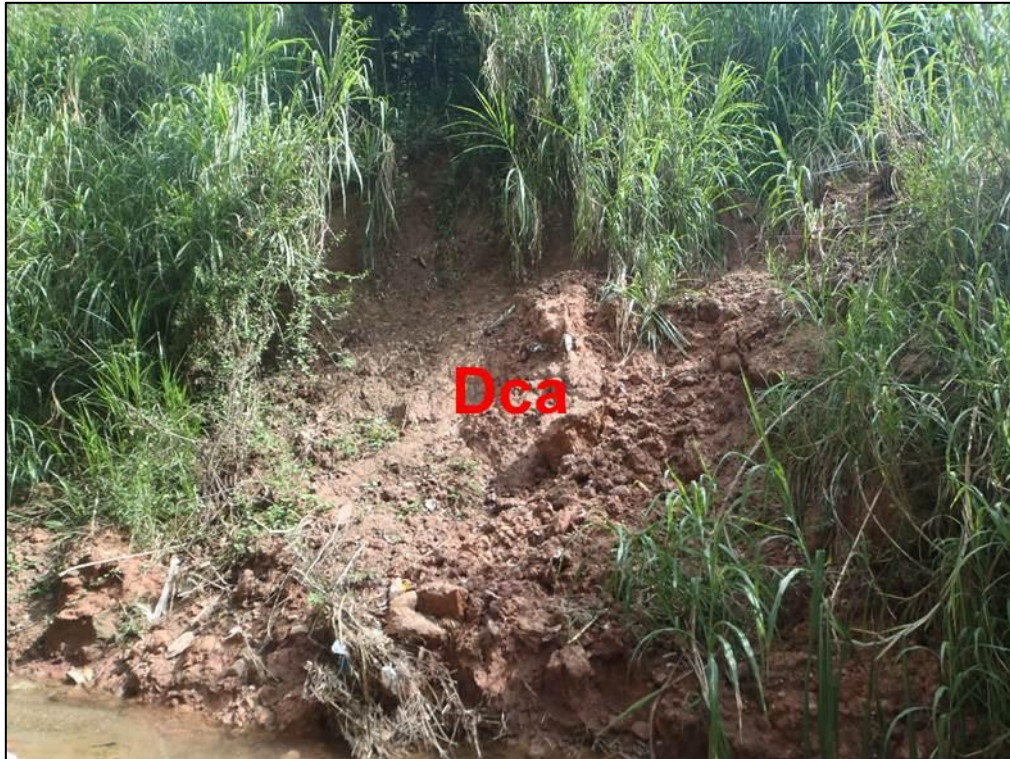
Fotografía 16. Margen izquierdo de la Quebrada Suratoque. Depósitos de ladera de coluviales activos (Dca), que generan una morfología moderada a abrupta, originada a partir de movimientos en masa.

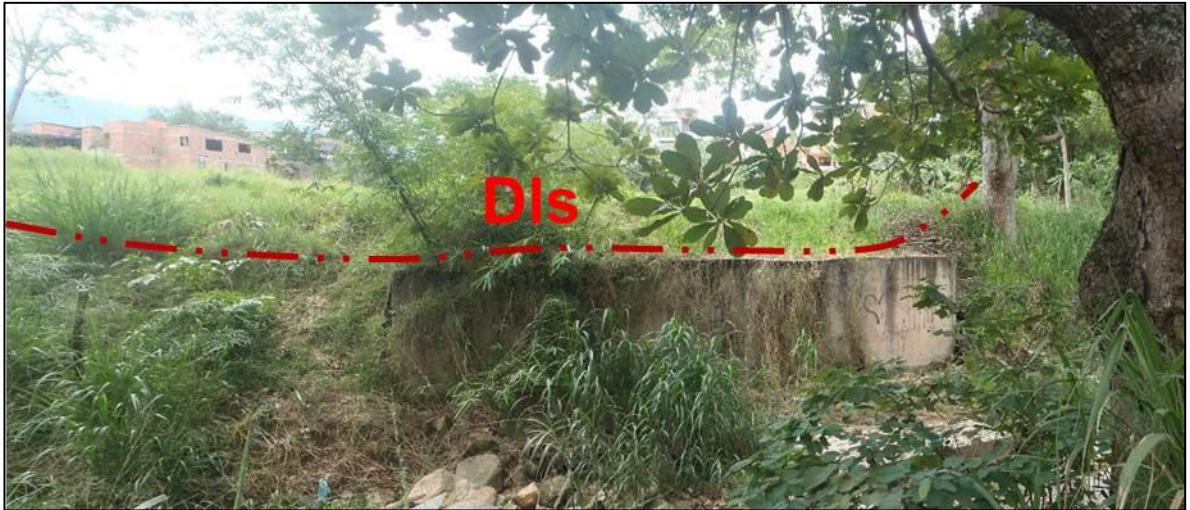
Fotografía 17. Margen izquierdo de la Quebrada Suratoque. Visto al SE, Geomorfología de laderas suaves de origen denudacional (DIs) ubicadas sobre suelo residual de la Fm. Jordán (Srj).

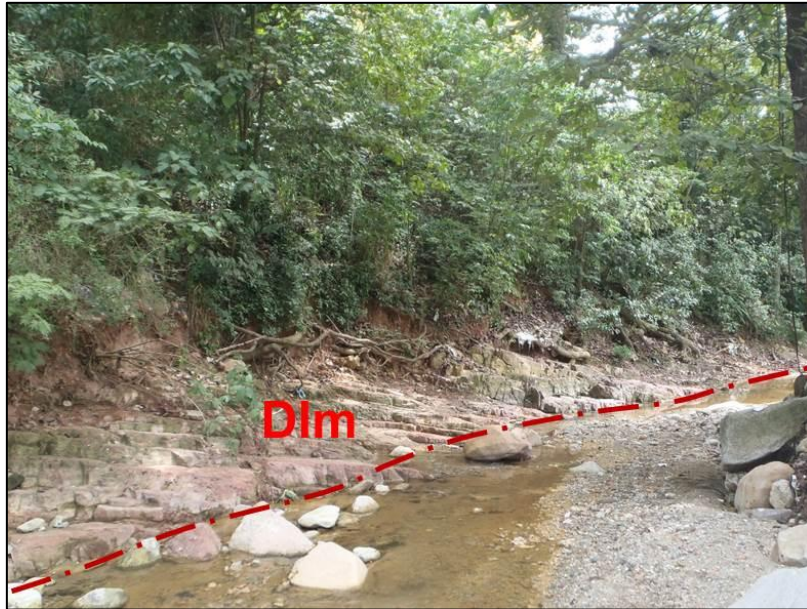
Fotografía 18. Margen derecho de la Quebrada Suratoque. Visto al SW, área donde se observan laderas moderadas de origen denudacional (DIm), las cuales no presentan mayores problemas de estabilidad.

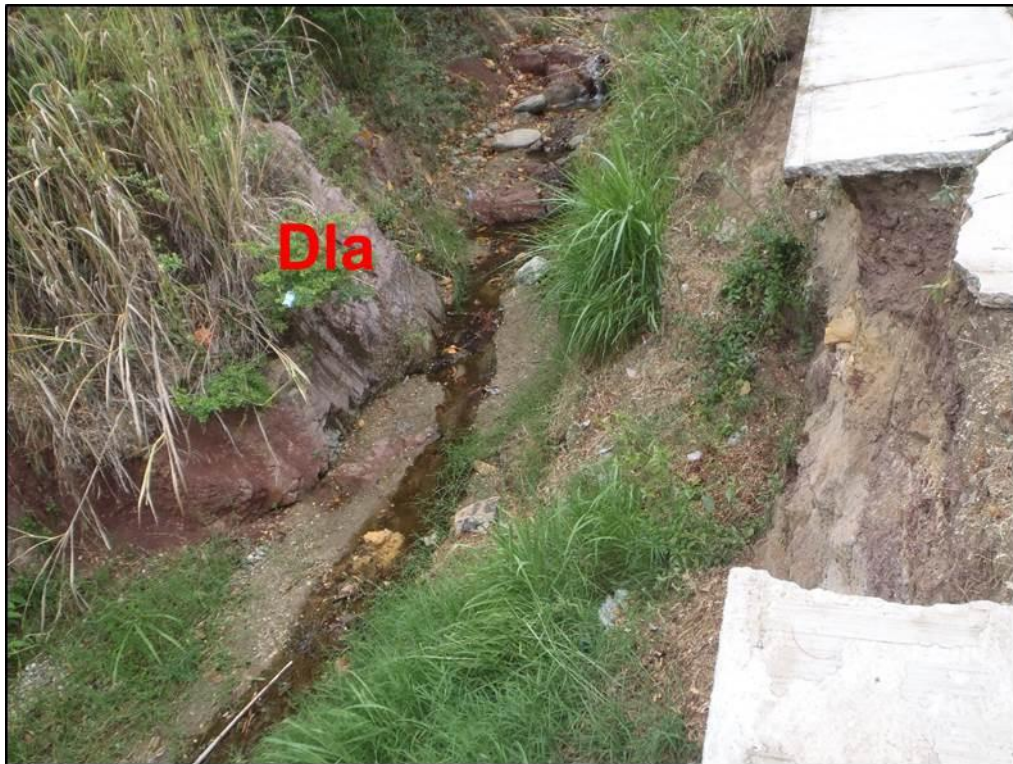
Fotografía 19. Margen derecho de la Quebrada Suratoque. Visto al SE, laderas abruptas de origen denudacional (Dla).

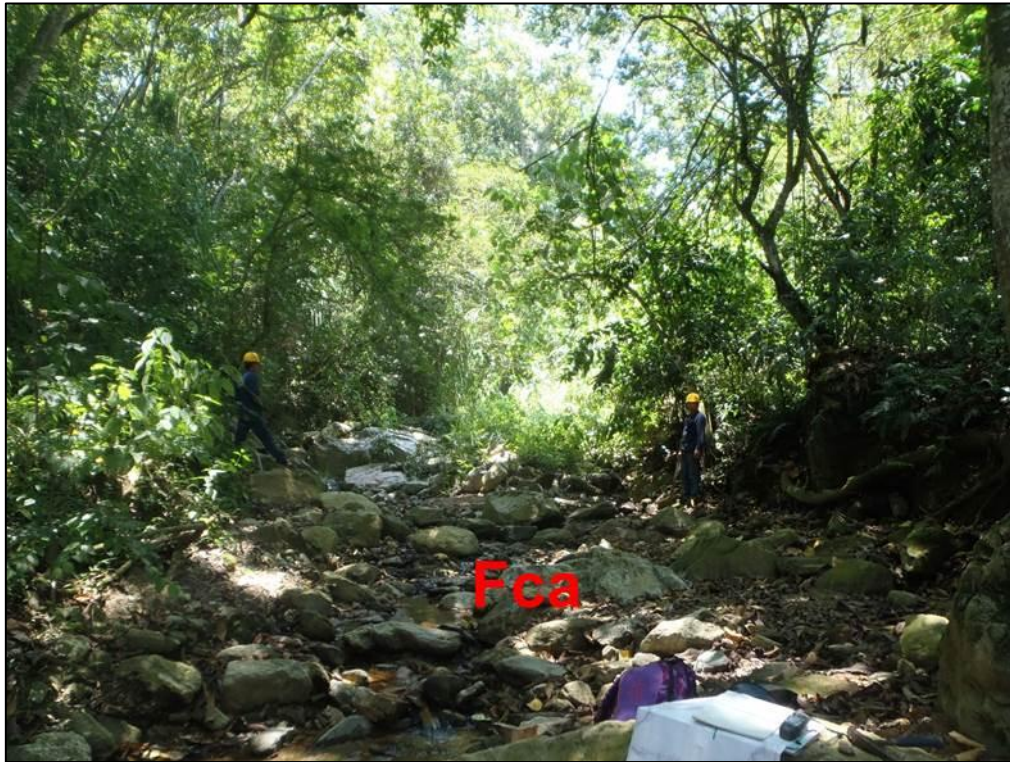
Fotografía 20 Vista al NE. Cauze Activo de la Quebrada Suratoque el cual se ubica a la altura del barrio San Cristobal.

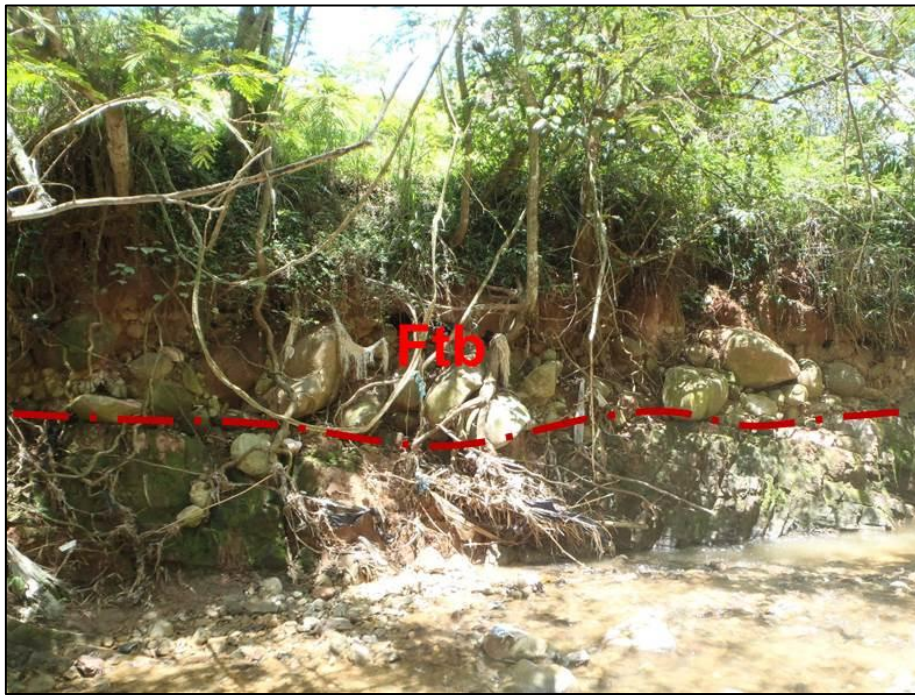
Fotografía 21. Margen izquierdo de la Quebrada. Visto al SE, terrazas bajas observadas en los alrededores del barrio Palermo.

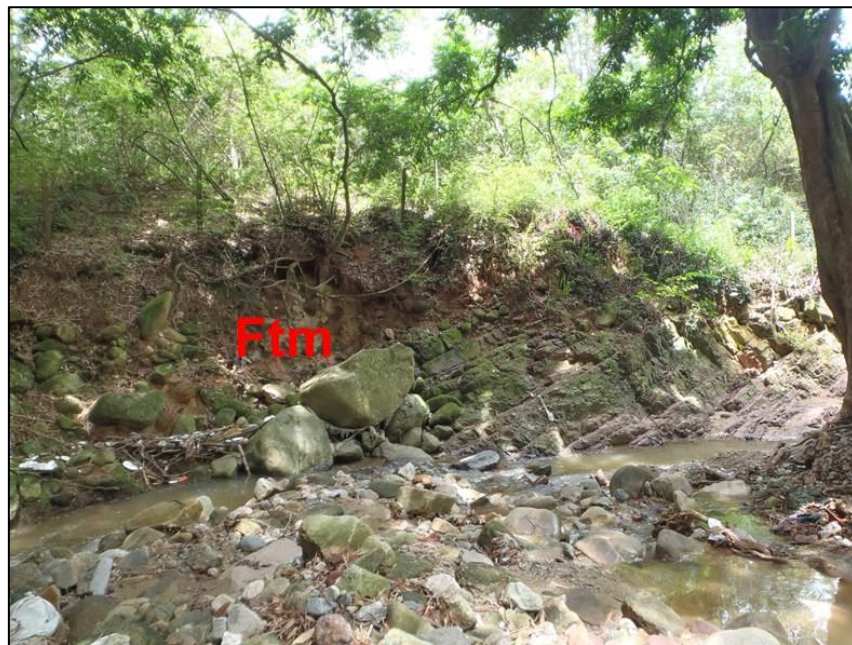
Fotografía 22. Margen izquierdo de la Quebrada Suratoque. Visto al NW, según la (INGEOMINAS. Instituto Colombiano de Geología y Minería, 2010), se denomina terrazas medias.

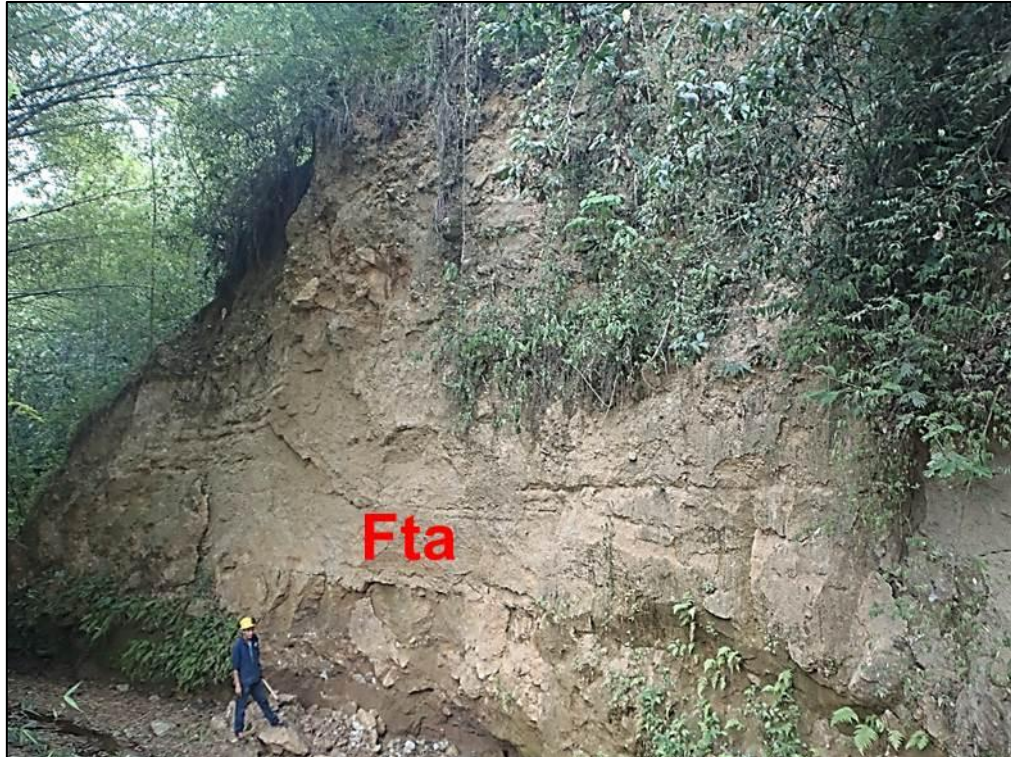
Fotografía 23. Margen derecho de la Quebrada Suratoque. Visto al SW, terrazas altas observadas en los alrededores del barrio San Cristobal.

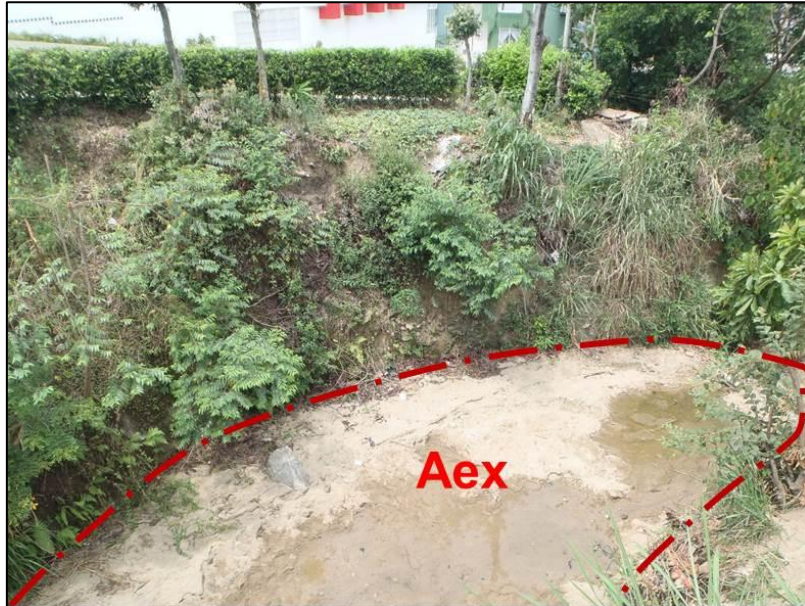
Fotografía 25. Quebrada Suratoque, barrió La Castellana. Visto al SW, cauce activo del cual extrae de material para agregados pétreos.

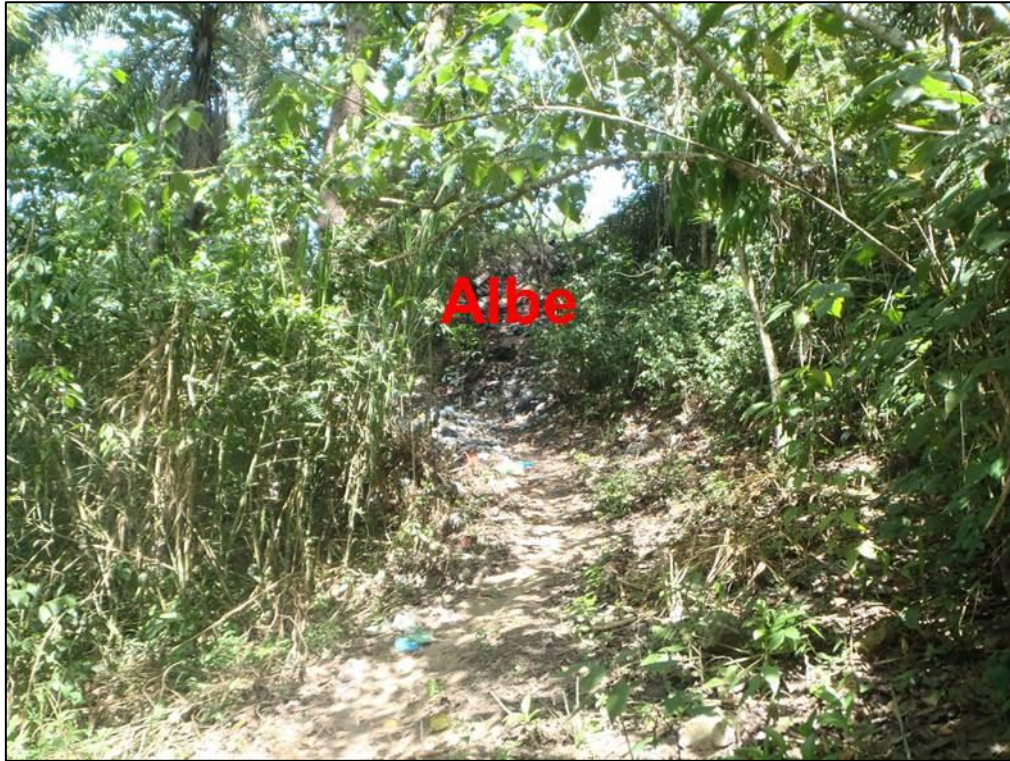
Fotografía 26 Margen derecho de la Quebrada Suratoque. Visto al SW, Llenos de basura y escombros (Albe) regados sobre la ladera.

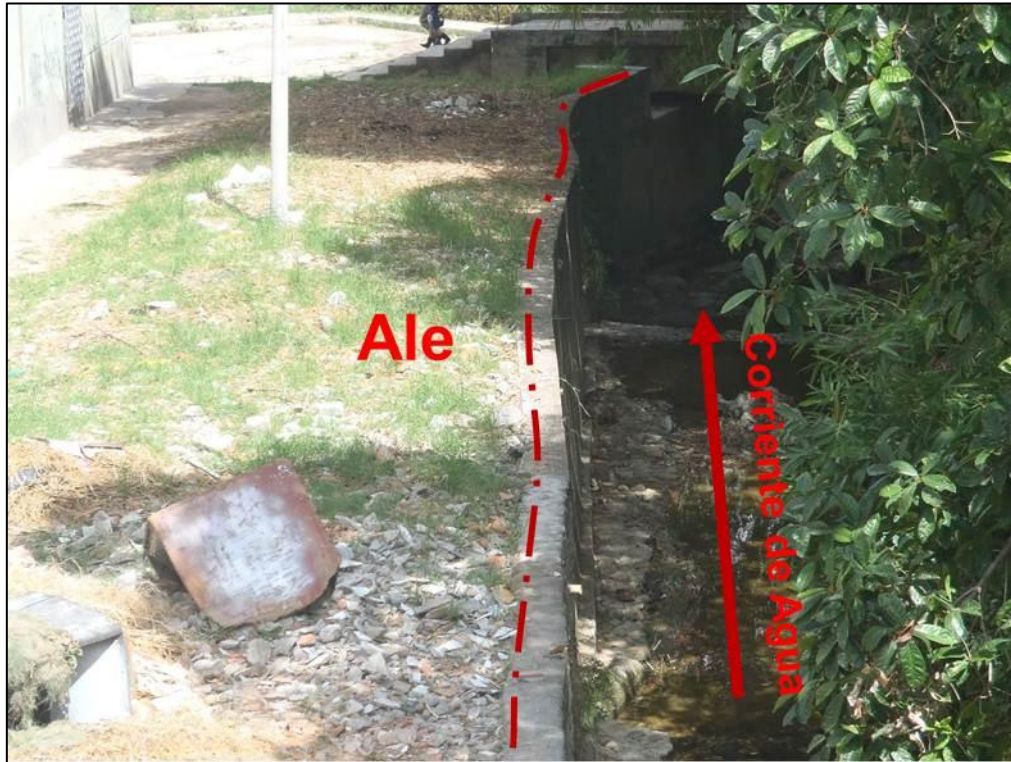
Fotografía 27. Vista al NW. Panorámica del Area de estudio ubicado sobre el puente que comunica con el Barrio La Argentina Antigua, en este se puede ver muro de contención en mal estado ubicado en el margen izquierdo del cauce y zona de tipo antrópico clasificada como ALE, compuesta por material heterogéneo (ladrillos y residuos de construcción).

Son geoformas asociadas a la acumulación de material por excavación y o relleno para la adecuación del terreno, con el objetivo de ubicación de zona urbana, en algunos sectores se utiliza para adecuar obras de estabilización. Estas se diferencian, o son fáciles de determinar, debido al cambio de la morfología, Fotografía 27.

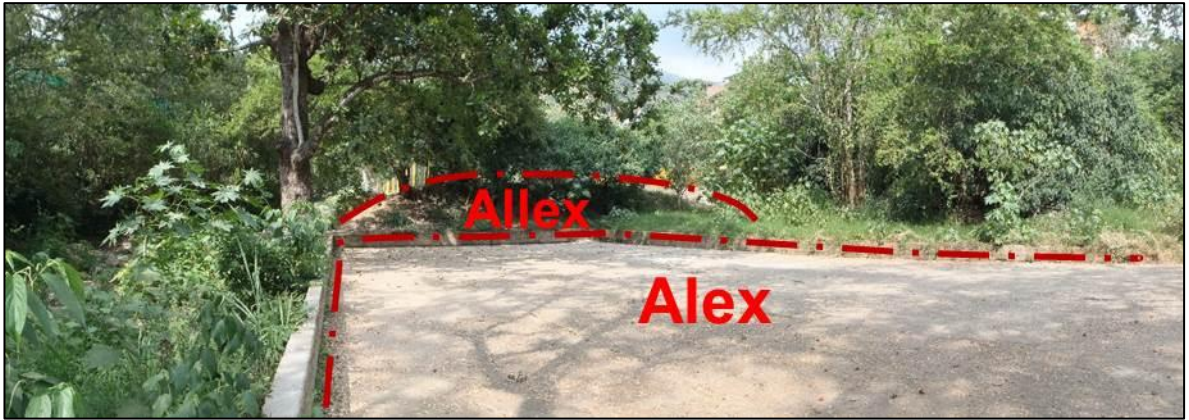
Fotografía 28. Margen izquierdo de la Quebrada Suratoque. Visto al NE-SE. Laderas explanadas (alex), también se observan al fondo de la imagen pequeña ladera explanada y rellenada (Alex), ubicadas a la altura del barrio San Cristobal.

Estas geoformas se asocian aquellos terrenos en donde se han realizado corte en laderas, cuyo material de corte o escombros, han sido movidos para llenar zonas contiguas, y la zona de corte se adecua para obras de infraestructura. Evidencia de estos cortes son usados para la construcción de diferentes canchas y zona urbana localizada en diferentes puntos del área de estudio. Estas geoformas presentan una pendiente entre 0% y 12%, Fotografía 28.

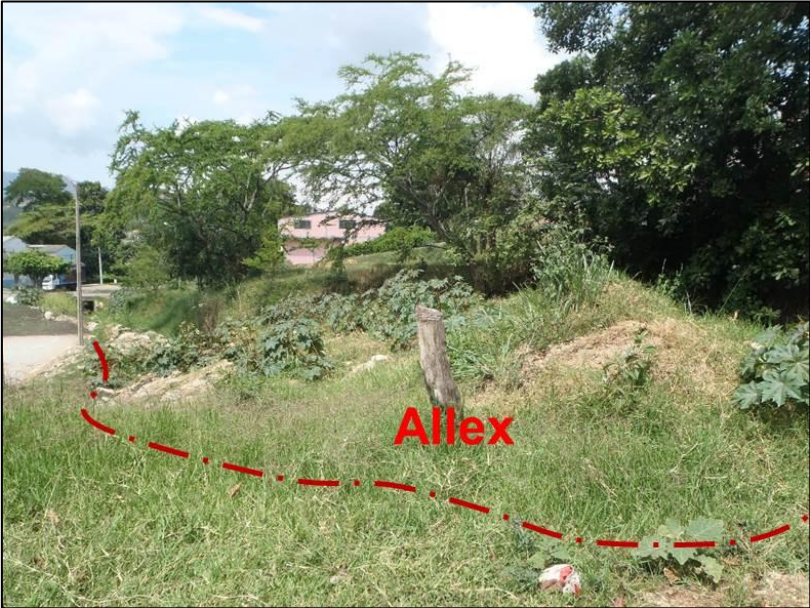
Fotografía 29. Margen izquierdo de la Quebrada Suratoque. Vista al SW. Laderas explanadas (Alex).

Son formas asociadas a la acumulación de material de descapote para la adecuación del terreno, con el fin de desarrollar escalones o gradas sobre las cuales se construyeron las viviendas y desarrollar vías, andenes y zonas de acceso a las viviendas. Se pueden encontrar en diferentes puntos del Área de estudio, estas geoformas son alargadas y puede generar pendientes moderadas a abruptas, Fotografía 29.

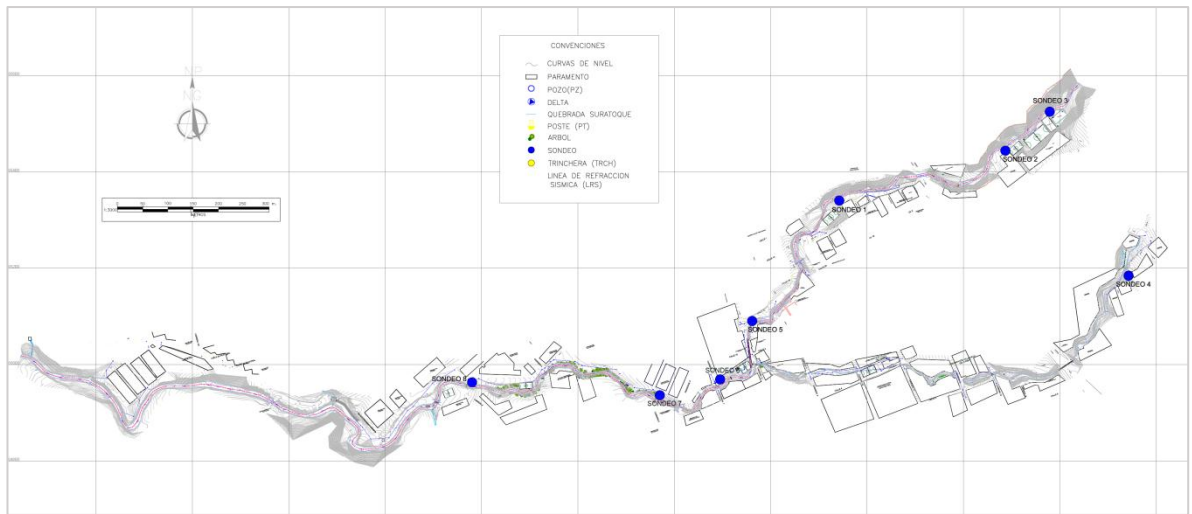
Figura 9. Mapa de localización de sondeos, (puntos azules), Anexo C.

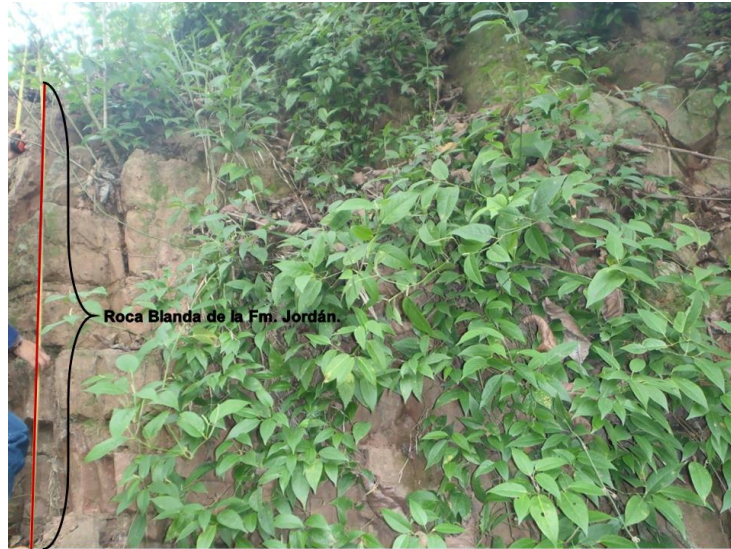
Fotografía 39. Margen izquierdo de la Quebrada Suratoque. Visto al SE, afloramiento de roca blanda de la Fm. Jordán (Rbj), compuesta por paquetes de Areniscas de color marrón rojizo, limolitas y lodolitas laminadas de color rojo violáceo, estas tienen un grado de meteorización moderado, algunas presenta alto grado de fracturamiento.

En el afloramiento encontrado se reconocen de derecha a izquierda, areniscas de grano fino a medio de color marrón rojizo, con un grado de fracturamiento moderado, en las paredes del afloramiento se observan algunos tintes de color rojizo los cuales corresponden a oxidación, las areniscas observadas se da en paquetes de 0.5 a 0.65m de espesor aproximadamente, también se considera que la roca presenta un grado de meteorización moderado. Intercalada con paquetes de limolitas y lodolitas laminadas de color rojo violáceo, las cuales presentan moderado grado de fracturamiento, con meteorización que varía de moderada a baja. En este sector se puede ver que la roca se halla en la base al mismo nivel

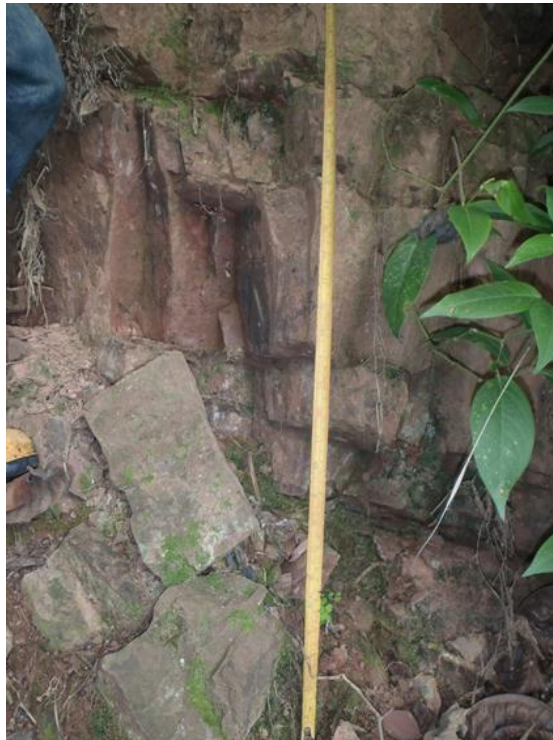
Fotografía 40. Detalle de afloramiento de roca blanda de la Fm. Jordán (Rbj), se observan paquetes de areniscas de color marrón rojizo.

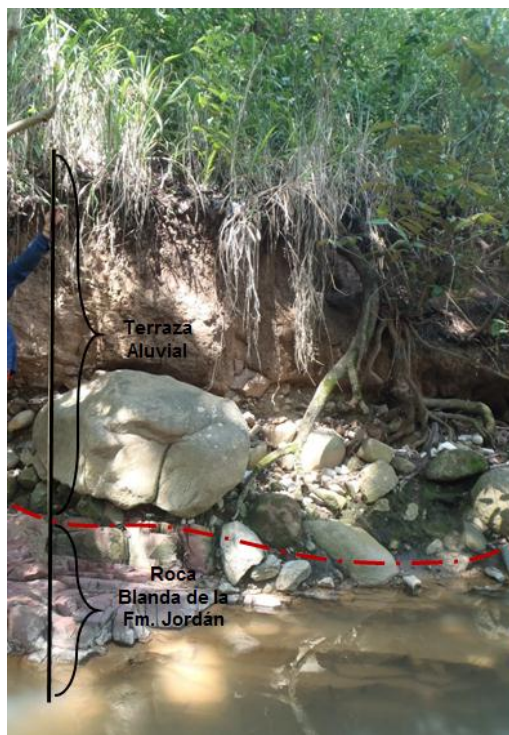
Fotografía 41. Margen izquierda de la Quebrada Suratoque. Visto al SW, afloramiento de roca blanda de la Fm. Jordán (Rbj), en donde se observan paquetes de Areniscas de color marrón rojizo, limolitas de color rojo violáceo, estas tiene un grado de meteorización moderado, algunas presenta alto grado de fracturamiento, estas se hallan en contacto (línea roja) con Deposito Cuaternario de tipo terraza aluvial, matriz soportado, compuesto por clastos de diferente composición litológica embebidos en una matriz de tipo limosa.

En el afloramiento encontrado se reconocen, de derecha a izquierda, areniscas de grano fino a medio de color marrón rojizo, con un grado de fracturamiento moderado, en las paredes del afloramiento se observan algunos tintes de color rojizo que corresponden a oxidación en las paredes del afloramiento, las areniscas observadas se da en paquetes de 0.60m de espesor aproximadamente, también se considera que la roca presenta un grado de meteorización moderado. Intercalada con paquetes de limolitas de color rojo violáceo, las cuales presentan moderado grado de fracturamiento y meteorización moderada, también se observan vetillas de tipo calcáreo en afloramiento Fotografía 42. En este sector se puede ver la roca al mismo nivel del cauce de la Quebrada. Por último se considera que esta unidad corresponde a rocas blandas de la Formación Jordán (Rbj), Fotografía 41 y Fotografía 42. También se midieron datos estructurales los cuales están registrados en la Tabla 9.

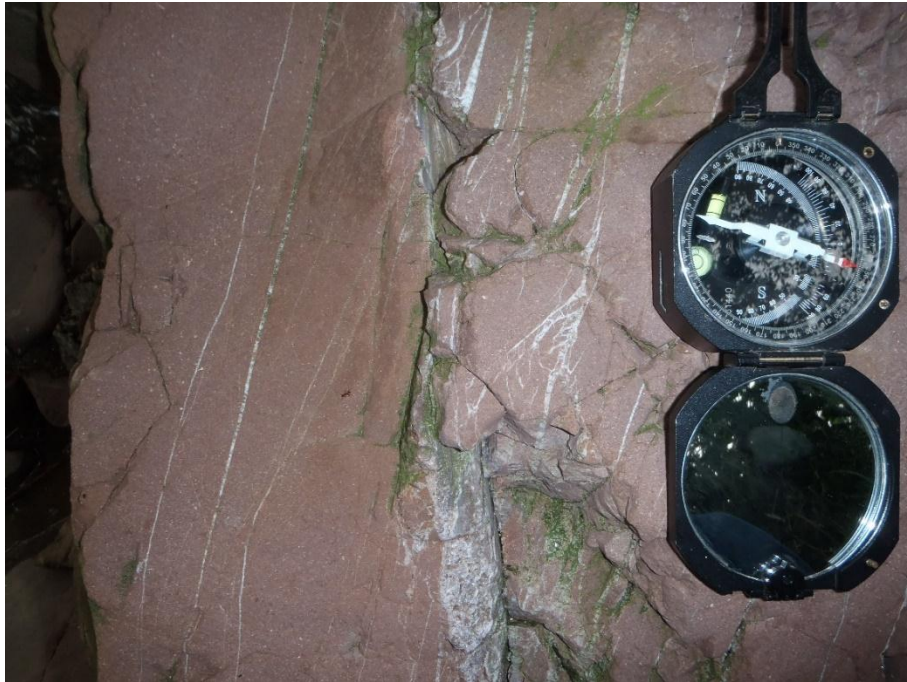
Fotografía 42. Detalle de roca blanda de la Fm. Jordán (Rbj), y vetillas de tipo calcáreo presentes en el afloramiento.

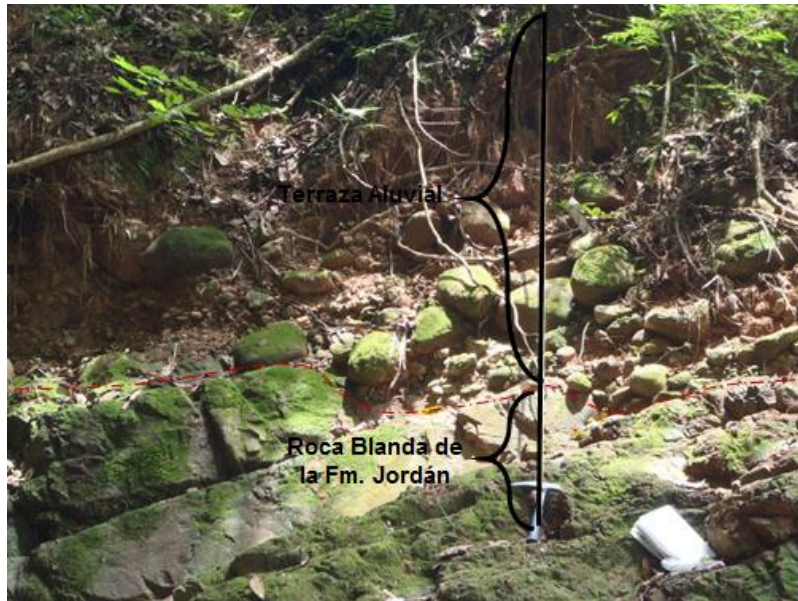
Fotografía 43. Margen izquierdo de la Quebrada Suratoque. Visto al SW. Afloramiento de roca blanda de la Fm. Jordán (Rbj), compuesta por paquetes de Areniscas de color marrón rojizo, limolitas de color rojizo, grado de meteorización moderado y fracturamiento moderado, estas se hallan en contacto (línea roja) con Deposito Cuaternario de tipo terraza aluvial, matriz soportado, compuesto por clastos de diferente composición litológica embebidos en una matriz de tipo limo arenosa.

En el afloramiento encontrado se reconocen de derecha a izquierda, areniscas de grano fino a medio de color marrón rojizo, con un grado de fracturamiento

moderado, en las paredes del afloramiento se observan algunos tintes de color naranja que corresponden a oxidación en las paredes del afloramiento, las areniscas observadas se da en paquetes de 0.40 a 0.50m de espesor aproximadamente, también se considera que la roca presenta un grado de meteorización moderado. Intercalada con paquetes de limolitas de color rojizo, las cuales presentan un moderado grado de fracturamiento y meteorización moderada, también se observan tintes marrón y naranja en sus paredes. Por último se considera que esta unidad corresponde a rocas blandas de la Formación Jordán (Rbj), Fotografía 43 y Fotografía 44. También se midieron datos estructurales los cuales se registraron en la Tabla 10. Suprayacente al afloramiento de roca se observa un depósito cuaternario de tipo terraza aluvial, matriz soportado, compuesto por clastos de diferente composición litológica entre los que se identificaron rocas metamórficas clasificadas como neis, pertenecientes a la Formación Neis de Bucaramanga (P€b), también se encontraron rocas sedimentarias (areniscas y limolitas) de color amarillo grisáceo y marrón rojizo, de morfología moderada a abrupta en este sector, los clastos presentan una geometría sub-redondeado a redondeados embebidos en una matriz limo-arenosa la cual presenta un grado de meteorización de moderado a alto, de color marrón parduzco.
