**ESTUDIO GEOLÓGICO Y GEOMORFOLÓGICO DE LA QUEBRADA
SURATOQUE, SECTOR BARRIO SAN CRISTOBAL URBANIZACIÓN BARRIO
PORTAL DEL TALAO, MUNICIPIO DE PIEDECUESTA-SANTANDER**

**UNIVERSIDAD INDUSTRIAL DE SANTANDER
FACULTAD DE INGENIERIAS FISICOQUÍMICAS
ESCUELA DE GEOLOGÍA
BUCARAMANGA**

2016

Trabajo de Grado para optar al título de Geólogo.

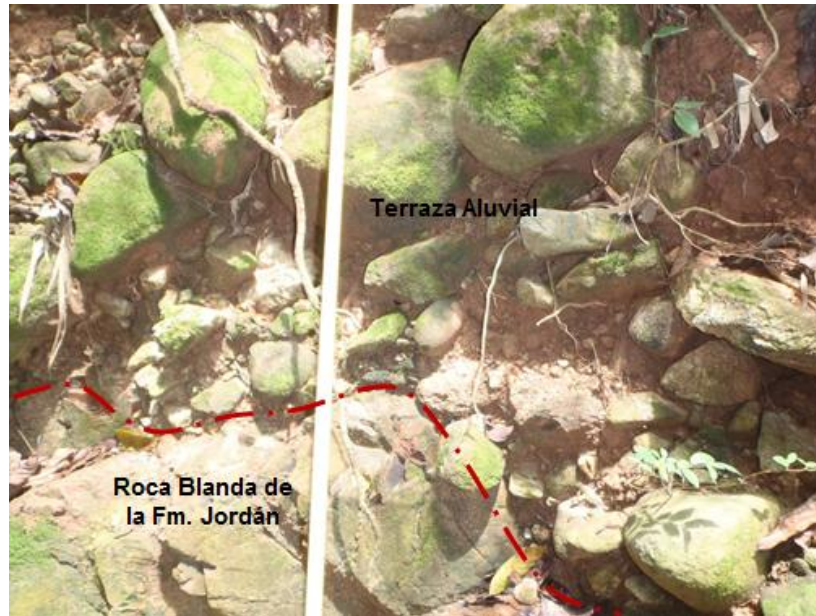
Fotografía 44. Margen izquierdo de la Quebrada Suratoque. Visto al SW. Zona de contacto (línea Roja) en donde se reconoce en la parte inferior roca blanda de la Fm. Jordán y depósito de tipo terraza compuesto por clastos de diferente composición litológica embebidos en una matriz limo-arenosa.

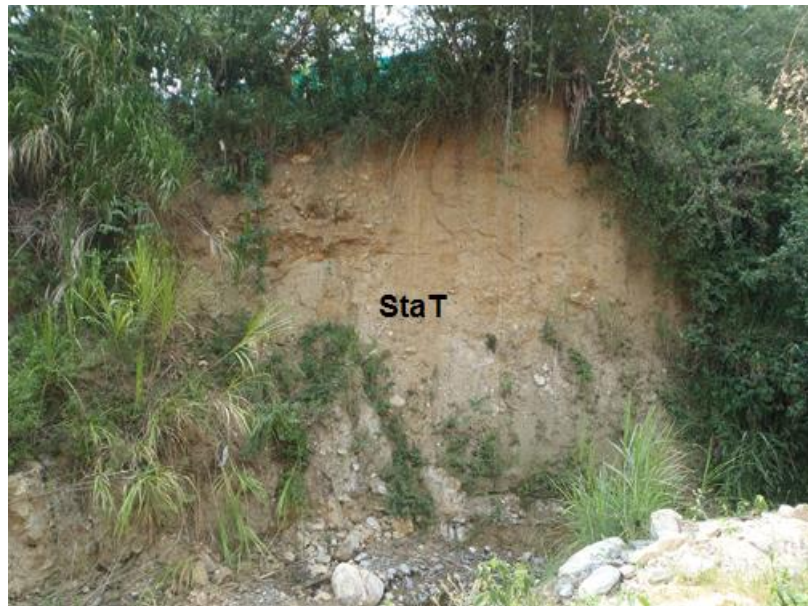
Fotografía 45. Margen derecho de la Quebrada Suratoque, Visto al NW. Panorámica del sector donde se realizó la trinchera, se clasifica esta área como un Suelo Aluvial de tipo Terraza.

un grado de meteorización alto, también se considera un porcentaje del 40% aproximadamente. Estos se hallan embebidos en una matriz areno-limosa de color marrón parduzco la cual presenta un grado de meteorización de moderado a alto, se observa que en la base del depósito tiene una humedad alta a media y baja plasticidad, Fotografía 45 y Fotografía 46.

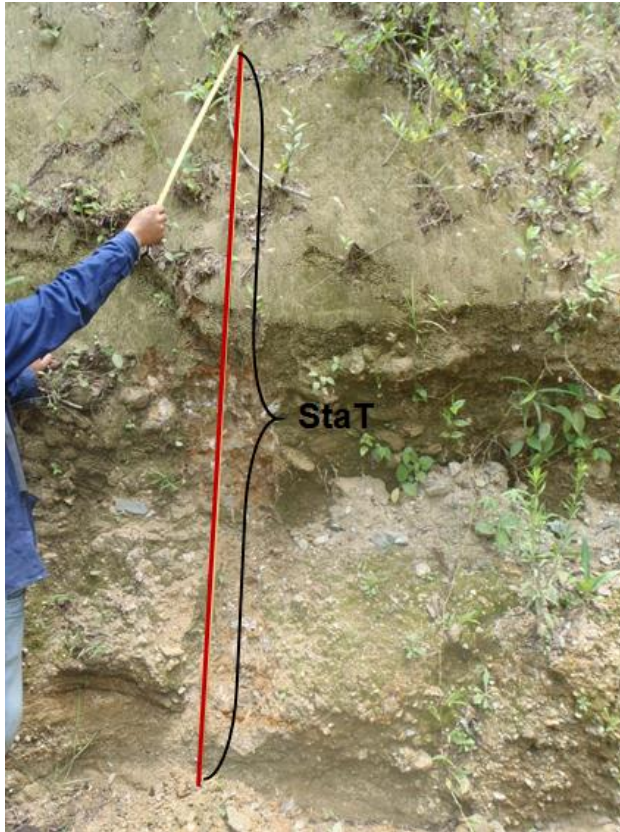
Fotografía 46. Margen derecho de la Quebrada suratoque, visto al NW. Vista perfil de Suelo aluvial de tipo Terraza (StaT), matriz soportada, compuesta por clastos de diferente composición litológica embebidos en una matriz de tipo areno limosa.

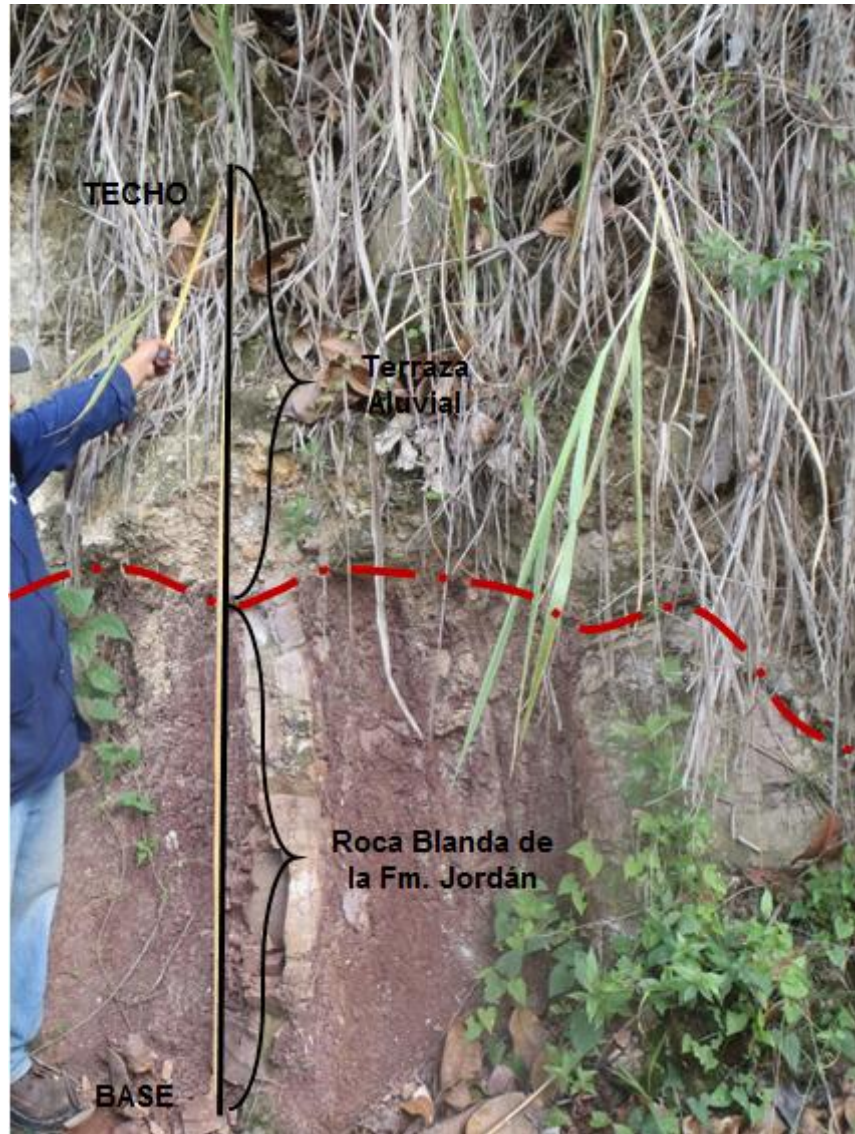
Fotografía 47. Margen derecho de la Quebrada Suratoque. Visto al NW, afloramiento de roca blanda de la Fm. Jordán (Rbj), compuesta por paquetes de Areniscas de color rojo grisáceo, limolitas y lodolitas laminadas de color rojo violáceo, estas tiene un grado de meteorización moderado, algunas presenta alto grado de fracturamiento, estas se hallan en contacto (línea roja) con Deposito Cuaternario de tipo terraza aluvial, matriz soportado, compuesto por clastos de diferente composición litológica embebidos en una matriz de tipo limo arenosa.

En el afloramiento encontrado se reconocen de derecha a izquierda, areniscas de grano medio a grueso de color rojo grisáceo, con un grado de fracturamiento moderado, en las paredes del afloramiento se observan algunos tintes de color rojo y naranja los cuales corresponden a oxidación de algunos de los minerales constituyentes, las areniscas se da en paquetes de 0.8 a 1.6m de espesor, también se considera que la roca presenta un grado de meteorización moderado. Intercalada con paquetes de limolitas y lodolitas laminadas de color rojo violáceo, las cuales presentan alto grado de fracturamiento y bajo porcentaje de meteorización, también se reconocieron pequeños paquetes de areniscas de grano muy fino a fino de color rojo violáceo de moderada meteorización, las cuales puede alcanzar espesores de hasta 0.6m. En este sector se puede ver que la roca se halla de forma vertical, esta unidad corresponde a rocas blandas de la Formación Jordán (Rbj).

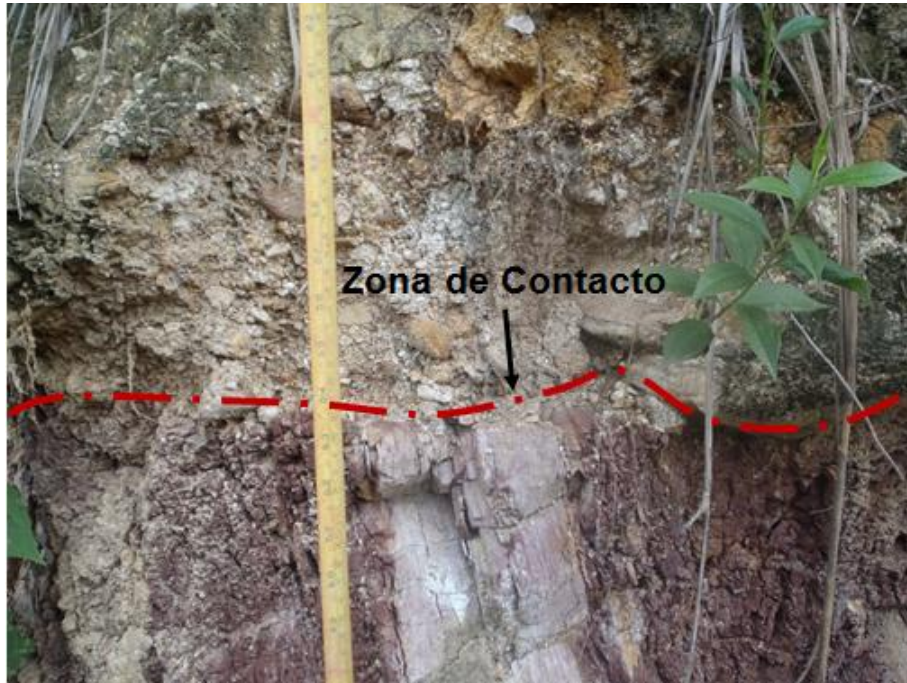
Fotografía 48. Margen derecho de la Quebrada Suratoque. Visto al NE. Detalle fotográfico en el cual se aprecia el contacto neto (línea roja), de roca blanda de la Fm. Jordán y Deposito Cuaternario de tipo Terraza Aluvial.

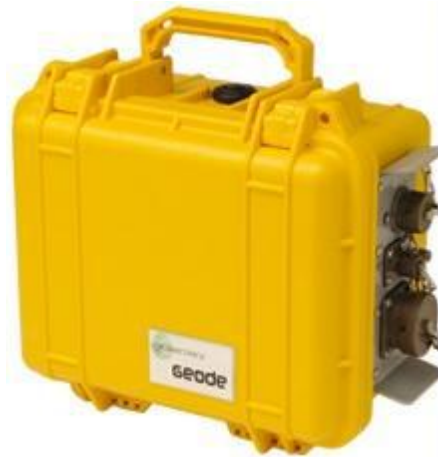
Figura 11. Sismógrafo Geometrics GEODE.

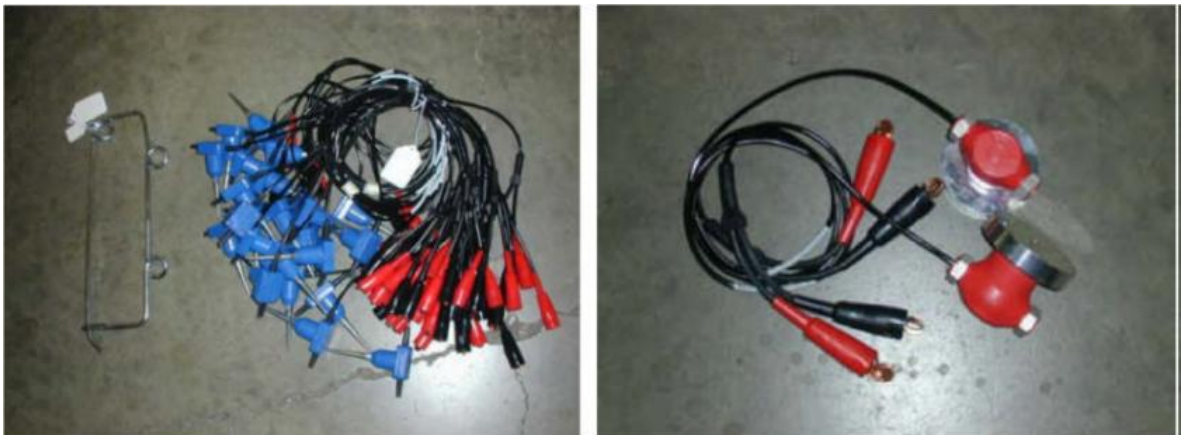
Figura 12. Geófonos de 4.5 Hz. y 14 Hz

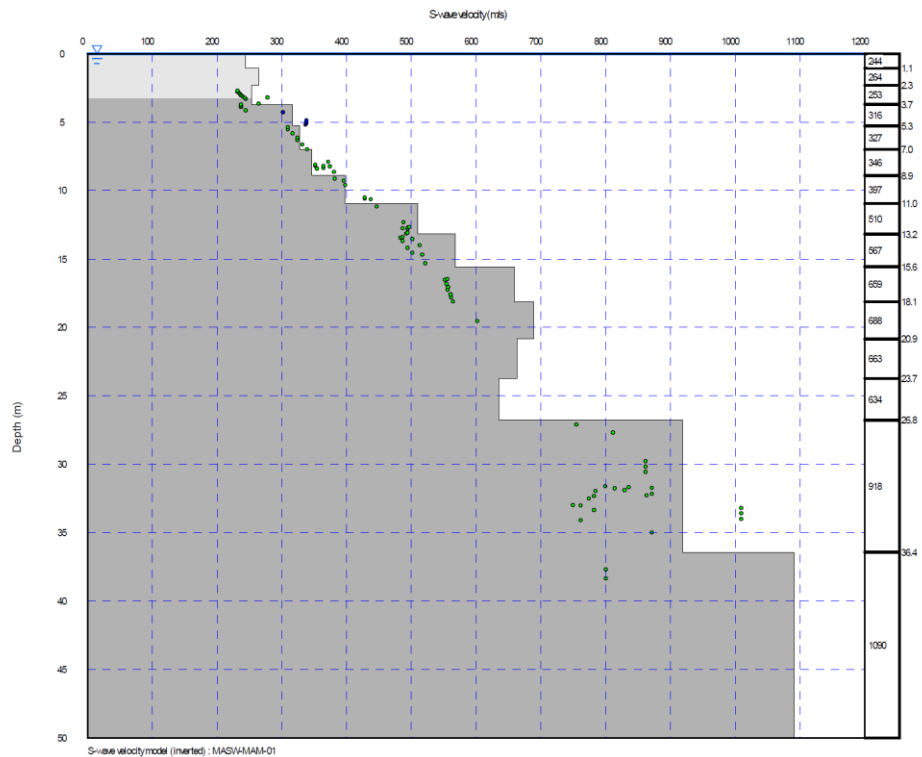
Figura 16. Resultado de ensayo MASW No. 1, velocidad de onda de corte Vs.

En los ensayos MASW se obtiene:

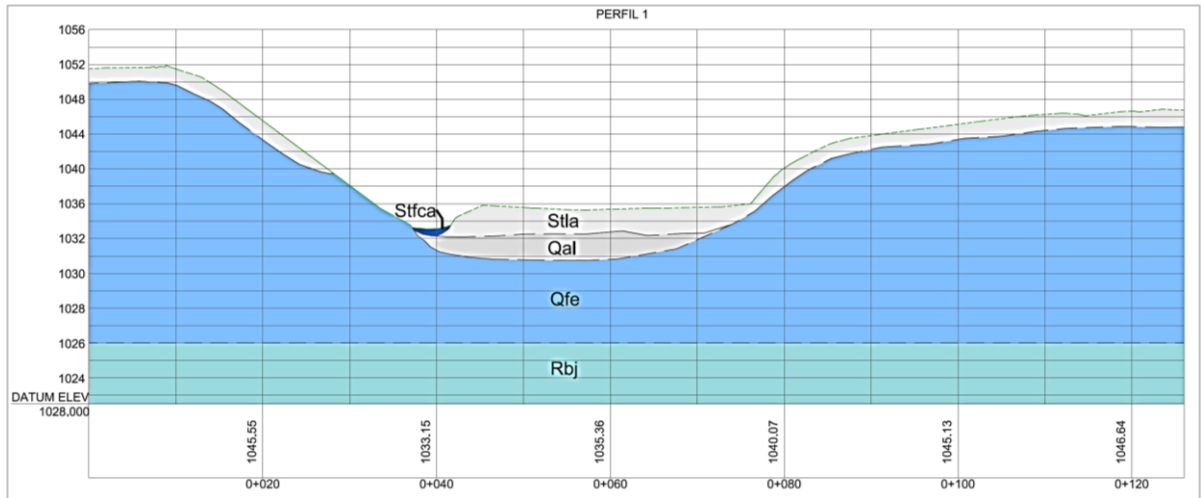
En la Figura 20, se tiene el corte geológico, a partir del cual el ingeniero geotecnista los utiliza para hacer los análisis de estabilidad de taludes. En el diagrama se reconocen los contactos de las unidades presentes en el área que corresponde al colegio Cavarrey Sede C, y que se encuentra en el barrio San Cristóbal del municipio de Piedecuesta.

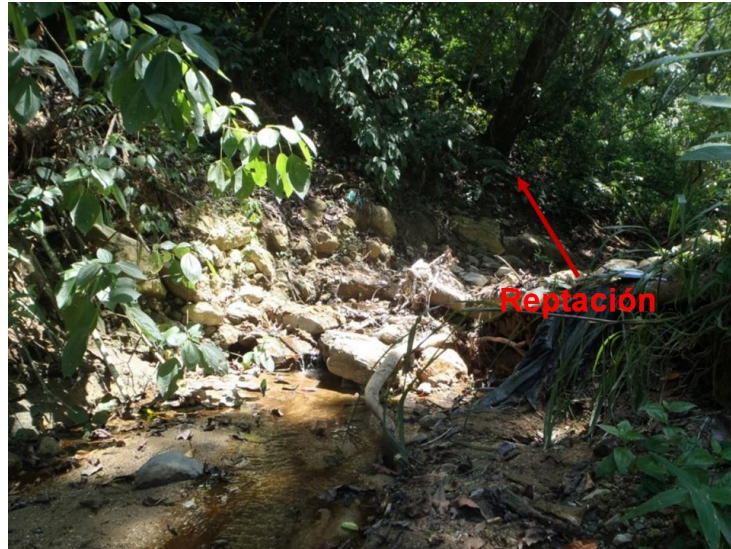
Fotografía 49. Margen izquierdo de la Quebrada Suratoque. Visto al NW, vista panorámica en donde se reconoce Suelo de Cauce Activo (StFca), compuesto por cantos y bloques de diferente composición litológica, areniscas, neis y algunos bloques de migmatitas se reconocieron para el sector de estudio, la geometría de los clastos se observa sub-redondeados, también se observa sobre la ladera vegetación reptante.

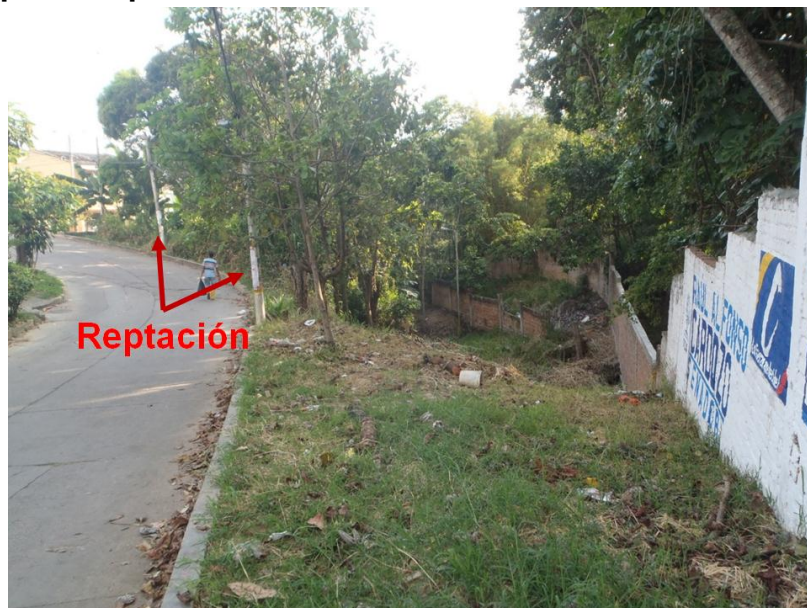
Fotografía 51. Margen izquierdo de la Quebrada Suratoque. Vista NE-SE, evidencia de socavación lateral y reptación producto de la erosión.

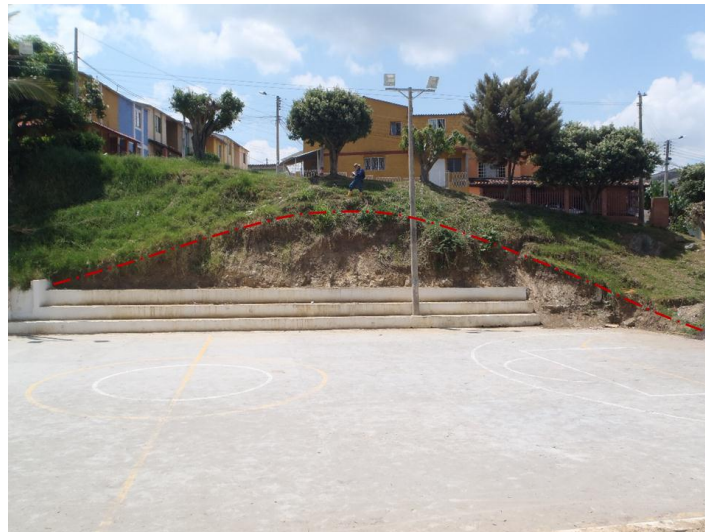
Fotografía 52. Barrió la Castellana. Visto al SE. Panorámica en la cual se observa corona de deslizamiento (línea punteada) por encima de la cancha.

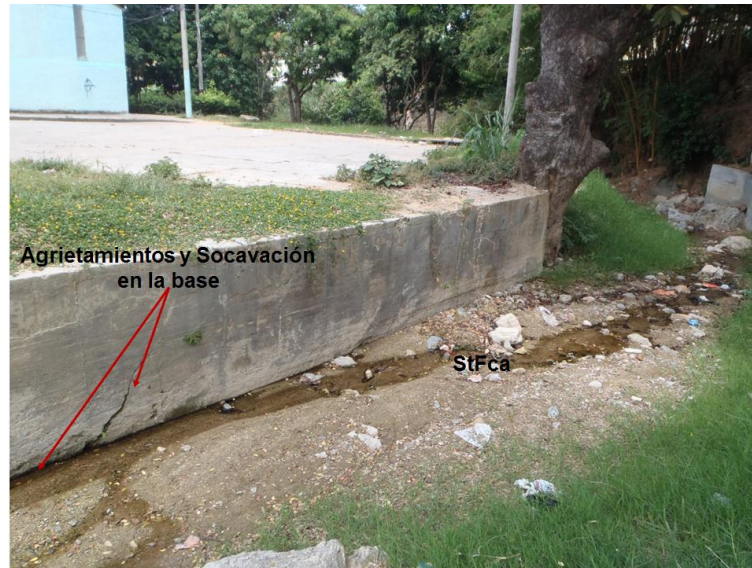
Fotografía 53. Margen derecho de la Quebrada Suratoque. Visto al SW. En vista se observa muro de contención sobre la margen izquierda de la quebrada el cual presenta agrietamientos y socavación en la base (flechas rojas), también se observa depósito de Cauze Activo (StFca), al fondo de la imagen se observa reptación (Caracolí).

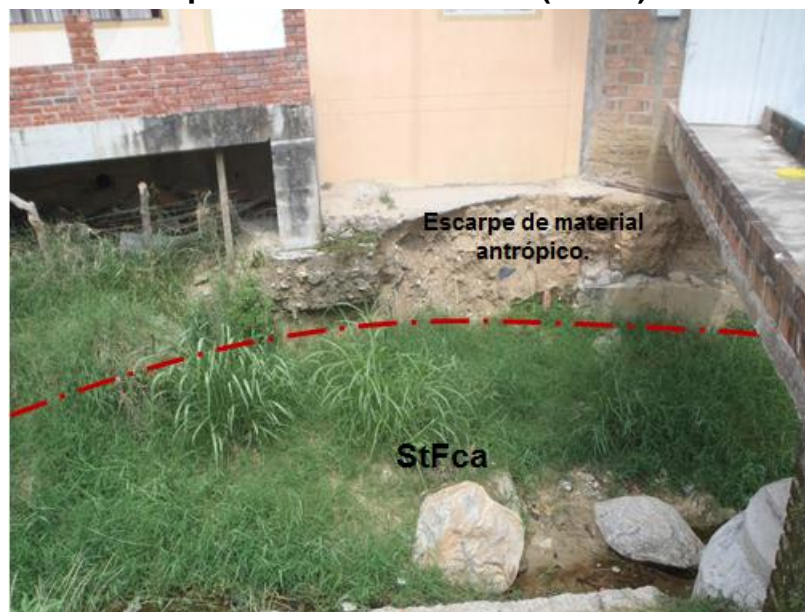
Fotografía 54. Margen derecho de la Quebrada Suratoque. Visto al SE. Escarpe compuesto principalmente por material de tipo antrópico, el cual está siendo erosionado por el cauce de la Quebrada, zona de inestabilidad, también se reconoce depósito de cauce activo (StFca).
