Practica empresarial como auxiliar de ingeniería en la administración, supervisión y control del proyecto de vivienda campestre Salma Condominio.

Trabajo de Grado para Optar al Título de Ingeniero Civil

Universidad Industrial de Santander

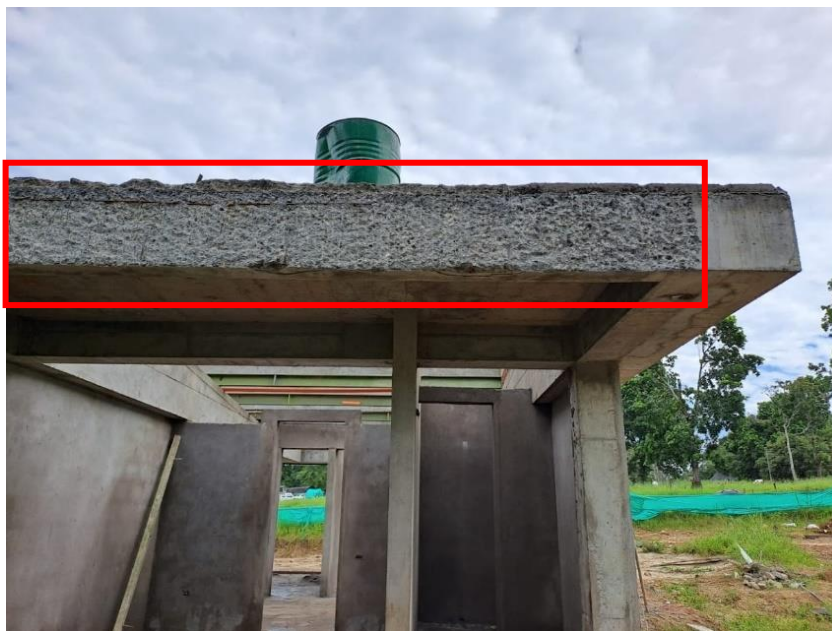
### Figura 6

Durante los primeros meses la práctica se presentaron reprocesos significativos, debido a que en algunas de las estructuras de las casas construidas inicialmente no cumplían con las medias adecuadas. Dando como resultado sobrecostos y los retrasos en los tiempos de ejecución de actividades. Como se muestra en la figura 6 en el recuadro rojo, fue necesario realizar una demolición parcial de la viga la cual tenía un sobrecancho. Este error debía que ser corregido, ya que estas deformaciones afectan la alineación de las actividades futuras.

*Demolición parcial de viga*

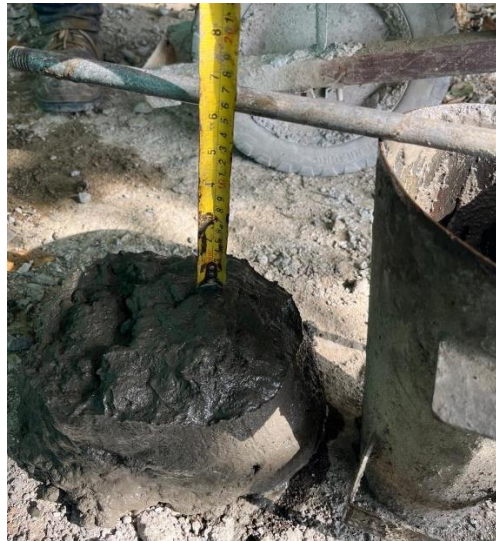
**Figura 8***Ensayo de asentamiento*

En particular se realizaron pruebas de asentamiento, según la NTC 396 (Método de ensayo para determinar el asentamiento del concreto) tal y como se muestra en la figura 8 con el fin de garantizar que el concreto tenga la trabajabilidad y consistencia adecuadas, aspectos esenciales para asegurar que la estructura cumpla con los estándares de calidad y seguridad establecidos por la NSR-10. El concreto tanto como el que se trae y el que se prepara en obra es de una resistencia de 21 MPa para cimentaciones, columnas, placas y vigas aéreas. Y de 28 Mpa para muros de contención de las casas tipo D. El concreto es preparado con grava de  $\frac{3}{4}$  y debe dar un asentamiento de 6" aproximadamente.

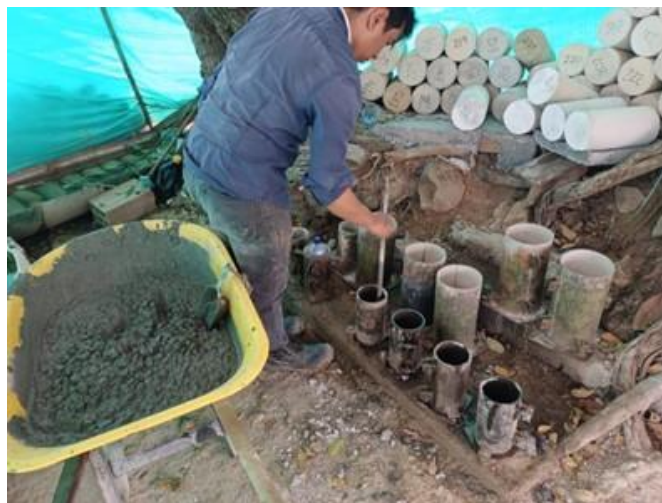
**Figura 9**

Durante cada una de las fundidas de concreto, se realizan toma de muestras según la NTC 5505 (Elaboración y curado de especímenes de concreto en obra. (ASTM C31)) como se muestra en la figura 9 Se realiza los elementos: Cimentación, columnas, ante pisos, vigas aéreas y muro de contención (casas tipo D). Esta muestra representativa permite ver el desarrollo de las resistencias a diferentes edades (7, 28 o 56 días si es necesario).

*Toma de muestras de concreto*

Este proceso incluye la correcta identificación de la cada una de las muestras, el curado durante el tiempo que las muestras permanecen en la obra y la posterior entrega a la empresa CONCRESERVICIOS S.A.S, empresa responsable de ensayar las muestras de concreto enviadas. En la figura 10 se muestra el formato establecido por la empresa donde se detalla el número de muestra, tipo de muestra, cantidad a ensayar, la resistencia, la fecha de toma y localización de la muestra.

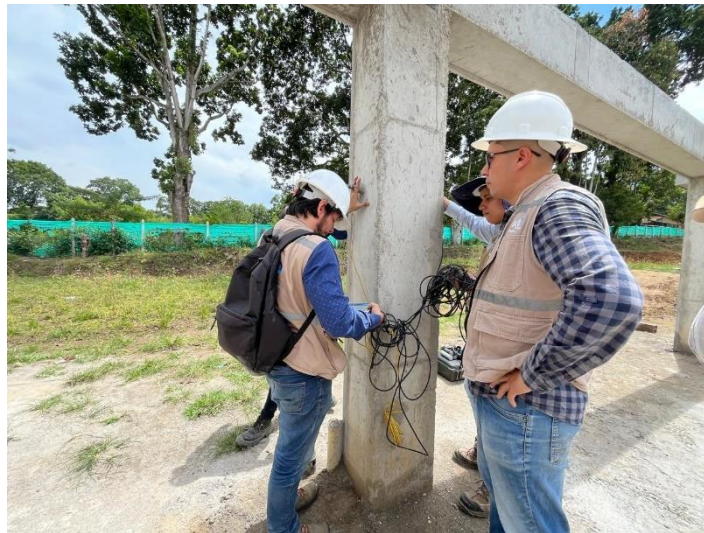
#### **Figura 14**

Durante las primeras fases del proyecto, antes de empezar la etapa practica hubo muestras de concreto las cuales no se tenían datos o la resistencia estaba por debajo de los estipulado por los requisitos técnicos. Por parte de KER INGENIERIA, empresa encargada de la supervisión técnica de todo el proyecto solicitó realizar 6 ensayos no destructivos a dichos elementos faltantes. Este proceso se fundamenta en la transmisión de pulsos de ultra frecuencia en el medio a analizar para determinar la velocidad y modulo elástico.

Como se muestra en la figura 13, a este proceso se asistió de manera activa, gestionando la correcta adecuación en el lugar del ensayo y todo el elemento estuviera en óptimas condiciones para e ensayo. Dando resultados satisfactorios, donde no hubo necesidad de hacer algún tipo de demolición o cambios en la estructura debido a que los resultados de los ensayos fueron positivos.

*Toma de muestras ensayos no destructivos por la empresa KER ingeniería.*

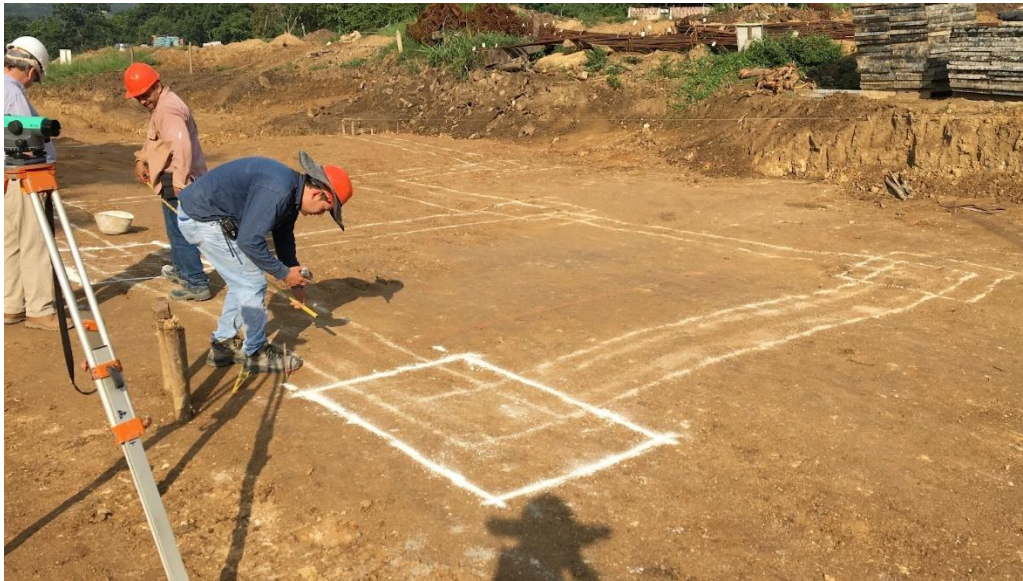
**Figura 15**

*Replanteo y marcado de ejes cimentación*

Durante la ejecución de las actividades, con ayuda de los trabajadores se realiza una verificación constante de las dimensiones geométricas de todos los elementos tales como: medidas de excavación, zapatas, columnas, vigas aéreas y placas. Haciendo uso de flexómetro y metro laser proporcionado por la empresa.

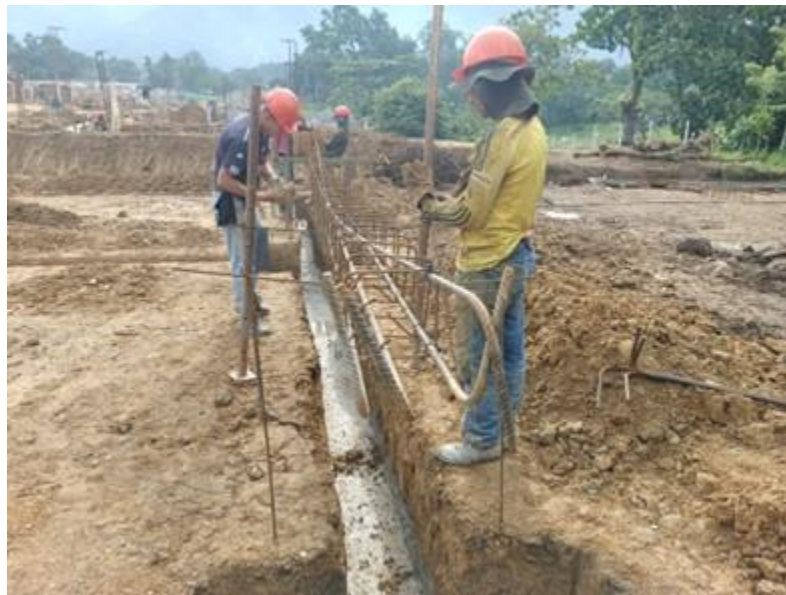
### Figura 16

*Armado de vigas de cimentación*

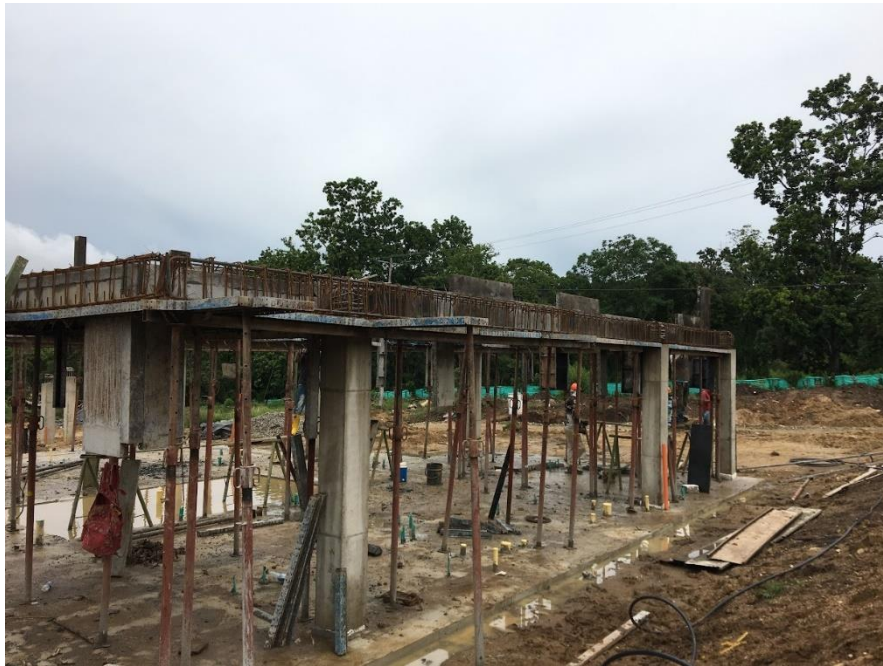
**Figura 17**

En el caso de las vigas aéreas se debe verificar que las formaletas utilizadas como base para soportar la carga del concreto y acero, esté instala de forma correcta sin llegar a deformarse o colapsar. Como se muestra en la figura 17 donde la formaleta esta sostenida por parales los cuales funcionan para nivelar y sostener las plataformas.

*Armado acero de vigas aéreas*

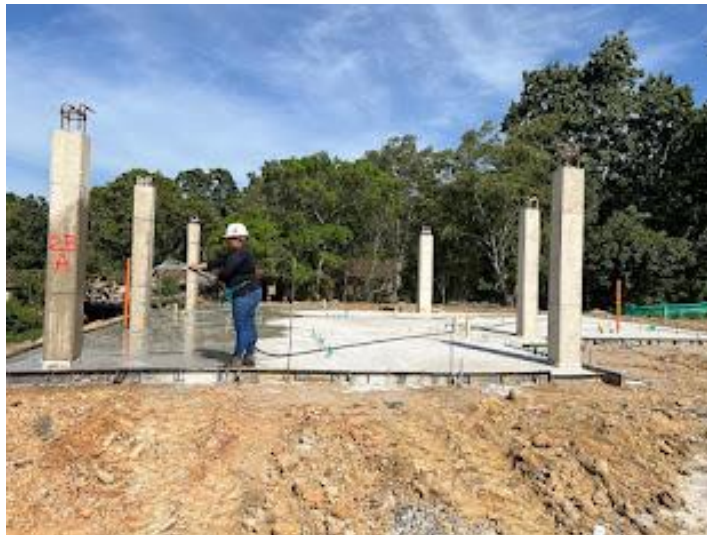
**Figura 19**

Para que el concreto alcance su máxima resistencia y evitar futuras fisuras, se procede a realizar el curado del concreto como se muestra en la figura 19. Este proceso es de vital importancia debido a las condiciones climáticas cálidas de la zona y se debe garantizar condiciones óptimas de humedad, por lo menos durante los primeros 7 días después de la colocación.

*Proceso de curado de losa de concreto*
