Rehabilitación de cable BES: Estrategia de extensión de vida útil, Optimización de costos, y transición a un modelo circular.

Trabajo de grado para optar por el título de Especialista en Producción de Hidrocarburos

Universidad Industrial de Santander

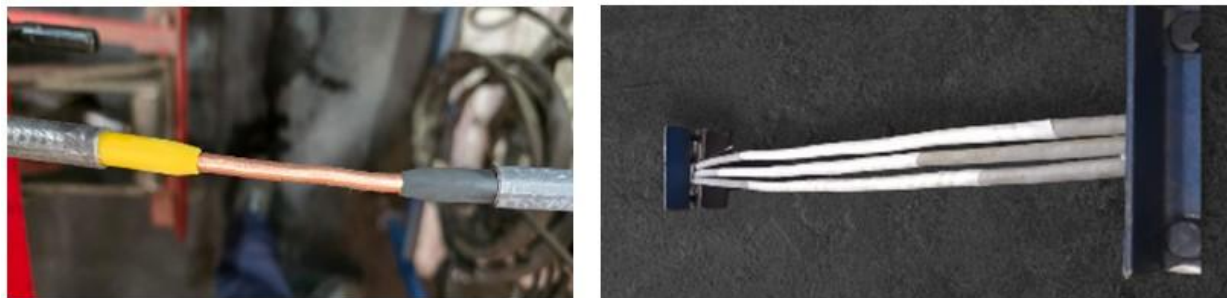
**Figura 3. Empalme invisible con Nicopress.**

**1.3.1.1.1. Cortocircuito en empalme.** Un empalme desempeña la función de conectar aislar y proteger los conductores de un cable BES.(Alarcón & Sierra, 2020b); Su instalación es necesaria cuando un solo tramo no es suficiente para cubrir la profundidad total de pozo, por lo que su correcta ejecución es crítica para la confiabilidad del sistema. Una falla en el empalme suele estar relacionada a inadecuadas conexión de los nicopress (**Figura 3**), favoreciendo la presencia de resistencia de contacto elevadas que, durante la operación, generan puntos alta temperatura y esta a su vez un sobrecalentamiento del sistema. Este recalentamiento localizado acelera la degradación del aislamiento y puede

culminar en un cortocircuito entre fases o hacia tierra, provocando la detención inmediata del sistema electrosumergible.

| <b>Tipo de Falla</b> | <b>Falla</b> | <b>Descripción</b> | <b>VIABILIDAD<br/>proceso de rehabilitación</b> |
|---|---|---|---|
| <b>Eléctrica</b> | Cortocircuito en empalme | Generada por conexión inadecuada del nicopress en el empalme del cable BES, produciendo altos puntos de sobrecalentamiento. | <b><u>Media</u></b><br>Depende de daño causado y longitud total. |

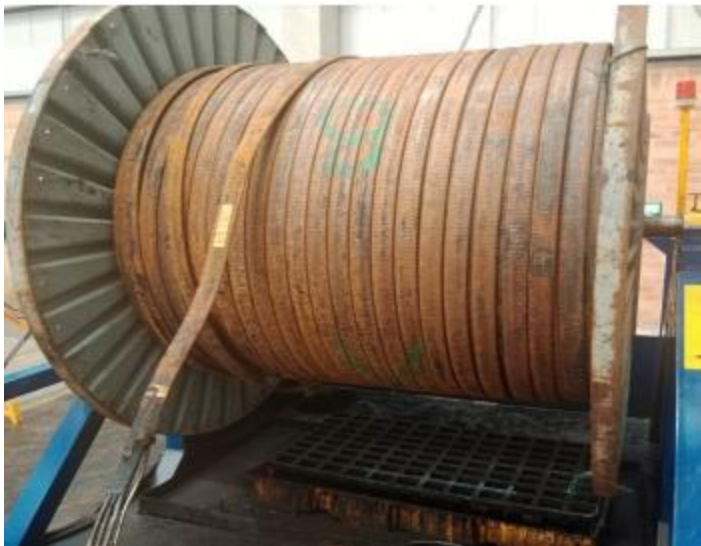
Figura 6. Cable de potencia BES en condición de corrosión

La exposición del cable BES a fluidos altamente corrosivos (CO<sub>2</sub>, H<sub>2</sub>S), constituye una de las principales causas de degradación prematura de sus materiales. Estos fluidos pueden atacar la armadura metálica, la chaqueta de plomo y el aislamiento, favoreciendo procesos de corrosión Figura 6. En ambientes severos, la pérdida de material metálico (armadura) reduce resistencia

mecánica al cable, aumenta la probabilidad de fallas. Para estás situaciones donde se sabe que tenemos alta presencia de fluidos corrosivos se instala una armadura de acero inoxidable o Monel.

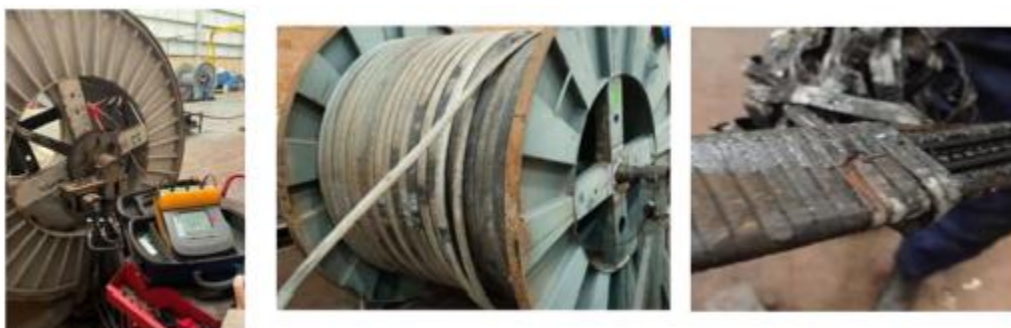
**Figura 8. Etapa de inspección cable**

Esta estación permite identificar daños visibles, posibles fallas internas y el nivel de deterioro asociado a las condiciones de operación en campo (Figura 8). (Labrador et al., s. f.)

- a. Registro fotográfico e identificación de condición de llegada de cable.
- b. Medidas dimensionales del cable, está se podría contemplar la toma cada cierta longitud.
- c. Verificación de longitud total arribada e identificación de fases (por colores).
- d. Inspección física y visual, incluye específicamente las puntas del cable, donde se evalúa la integridad del EPDM, el cable y el conductor.
- e. Pruebas eléctricas según normativa.
- f. Si el cable contiene tubo capilar, se realiza prueba hidrostática a 5.000 psi, según normativa.

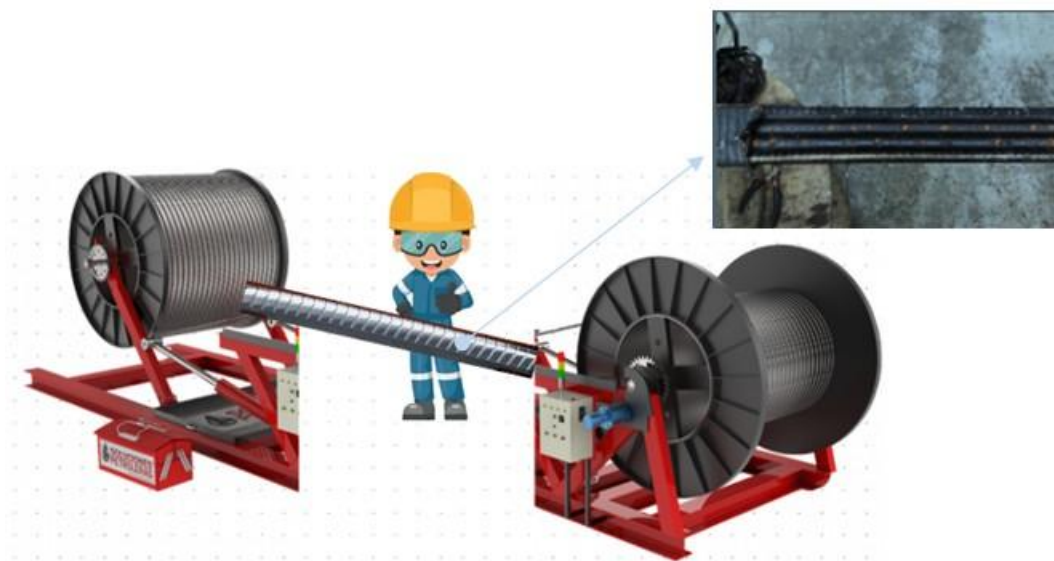
**Figura 9. Proceso ilustrativo de remoción de armadura**

Una vez se haya realizado el proceso inicial y tengamos aprobación por parte del cliente, se inicia con el proceso de armadura, su objetivo es retirar su coraza metálica y realizar una inspección más detallada de los componentes internos (EPDM, plomo). La remoción de la armadura puede realizarse de manera manual, con herramientas especializadas y procedimientos controlados, o a través del desarrollo e implementación de una máquina diseñada específicamente para este fin. En ambos casos, el proceso debe garantizar la preservación de la integridad del cable. Por esto el objetivo principal de este proceso, además de remover armadura, es evitar la liberación de cables cuya integridad haya sido comprometida durante la remoción.

En esta estación se emplea: dos (2) spoolers: el primero destinado al carrete original con armadura y el segundo para el enrollado progresivo de las fases expuestas, presencia de personal técnica capacitada para el proceso, con sus EPPs correspondientes, y sus herramientas para remoción.

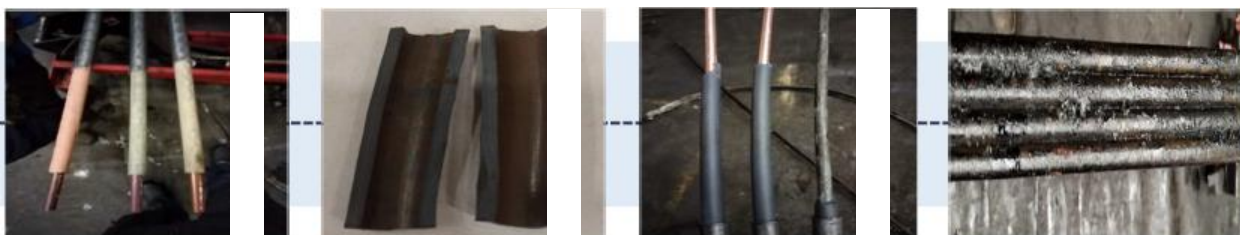
**Figura 10. Condiciones físicas durante remoción de armadura.**

Durante el proceso de remoción de armadura se realiza de manera simultánea una inspección ampliada del cable, aprovechando que los componentes internos quedan progresivamente expuestos (plomo y EPDM). En esta fase se evalúa el estado del aislamiento-EPDM a lo largo de todo el tramo, verificando cambios de coloración, endurecimiento o signos de degradación térmica (Figura 10). Asimismo, se inspecciona la barrera de plomo para identificar indicios de picaduras, corrosión localizada o fatiga mecánica.

(Decoloración EPDM, mala adherencia, conductor quemado, fases muy pegadas debido a crudo.)

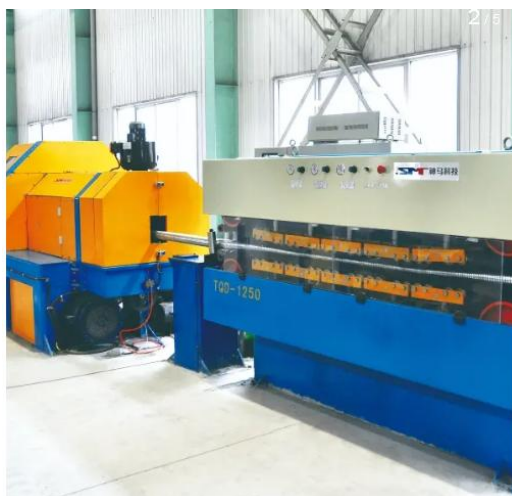
**Figura 11. IAM "Interlock Armor Machine"**

Una vez finalizado el proceso de limpieza de fases y aprobada la inspección correspondiente, el cable pasa a la estación de postura de armadura. En esta etapa se realiza la instalación del blindaje metálico mediante una máquina especializada denominada **IAM (Interlock Armor Machine)**, (Labrador et al., s. f.). diseñada específicamente para la industria de cables. Este equipo es el encargado de instalar la armadura metálica alrededor de las fases del cable, con el propósito de proporcionar protección mecánica adicional y aumentar la resistencia del cable durante su instalación y operación en el pozo. (Figura 11).

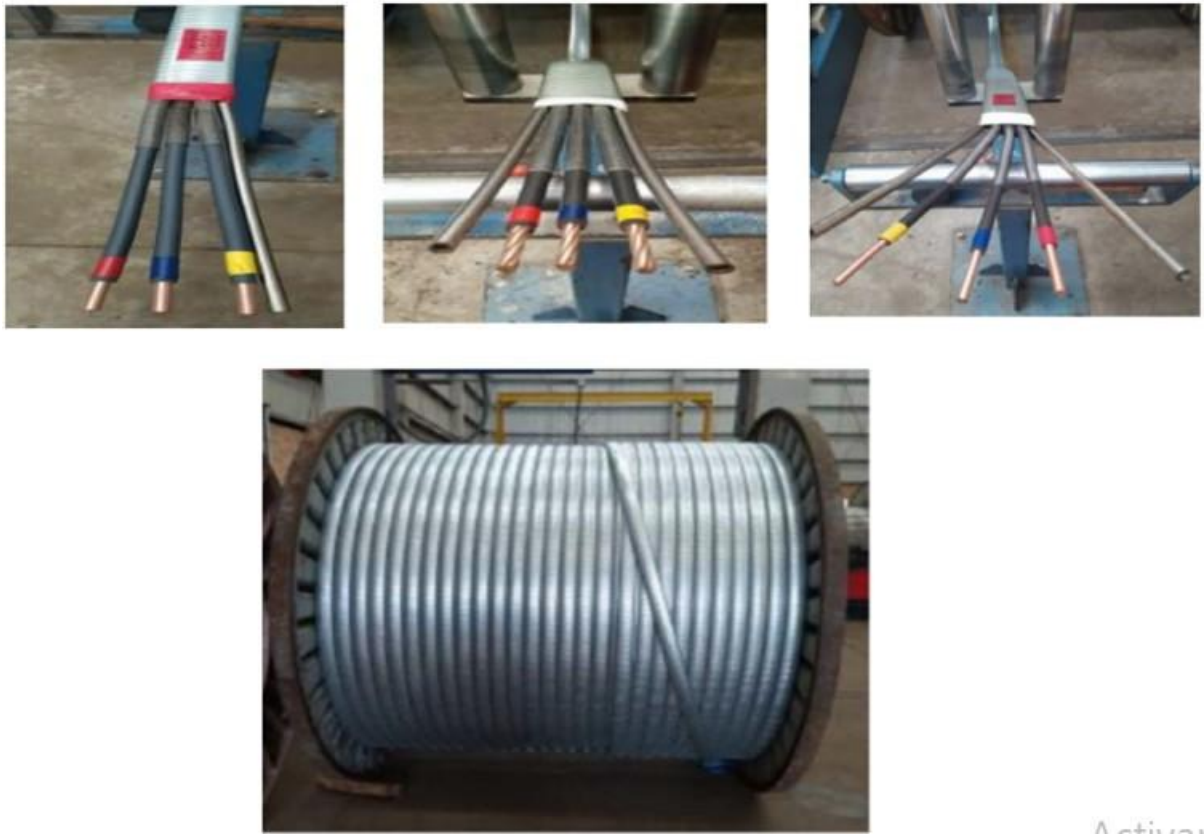
**Figura 13. Registros fotográficos de cable BES después de proceso de rehabilitación.**

Finalmente, el cable rehabilitado es sometido a una prueba final de aceptación, la cual consiste en repetir las evaluaciones efectuadas durante la etapa de ingreso. Estas incluyen una inspección visual final y la ejecución de pruebas eléctricas, con el propósito de confirmar que el cable cumple con los estándares técnicos y normativos establecidos, garantizando así su aptitud para operación en sistemas BES. Figura 13
