Práctica empresarial en apoyo al seguimiento y control de permisos ambientales para la ejecución de obras civiles, en diferentes proyectos dentro de la jurisdicción de la Corporación Autónoma Regional para la Defensa de la Meseta de Bucaramanga (CDMB).

Trabajo de grado presentado como requisito para optar por el título de  
Ingeniero Civil

Universidad Industrial de Santander

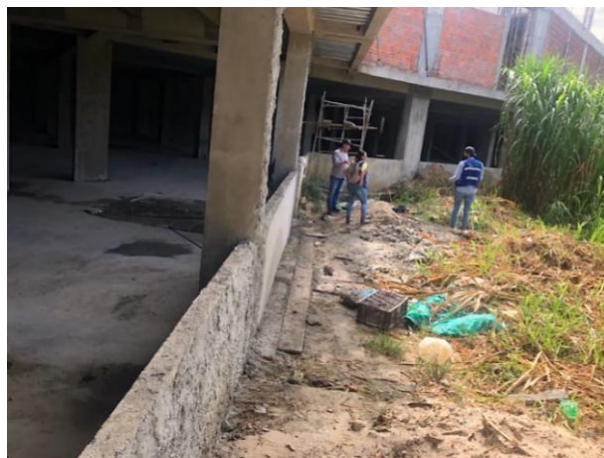
### **Figura 1**

Se midieron 4 puntos del contorno de la edificación, de los cuales ninguno cumple con el aislamiento mínimo, pues están a menos de 10 metros de la cota de inundación del cauce, por lo tanto, se inicia proceso sancionatorio en contra del propietario del predio.

*Punto 1 - Contorno EDS Tiger Express - Lebrija*

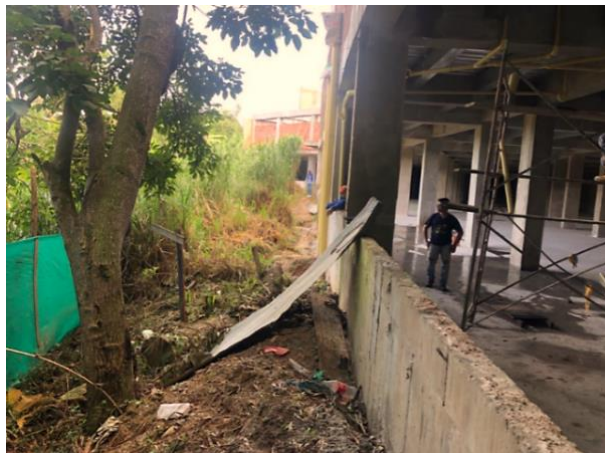
**Figura 2**

*Punto 4 - Contorno EDS Tiger Express - Lebrija*

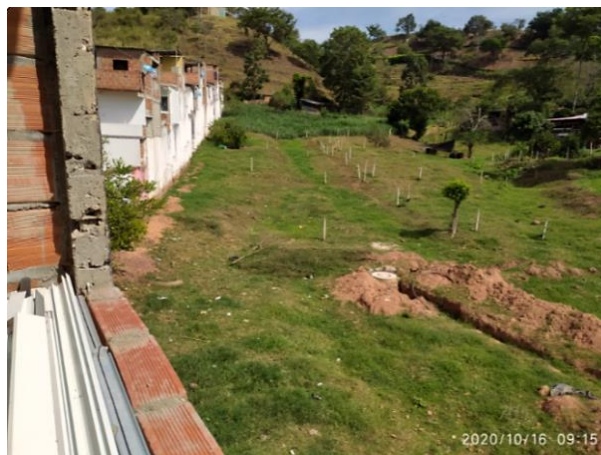
**Figura 3**

La segunda visita de este tipo, a raíz de una denuncia, se realizó al barrio Barro Blanco en el municipio de Piedecuesta, donde se adelantan actividades de adecuación del terreno para construcción que a simple vista parecía no tener problema. Con ayuda de la Subdirección de Ordenamiento y Planificación Integral del Territorio (SOPIT), por medio de las coordenadas del sitio, se logra identificar un cauce secundario intermitente que atraviesa el predio en cuestión, por lo que se requiere parar la construcción de manera inmediata y se sugiere gestionar la obtención de permiso de ocupación de cauce.

*Barro Blanco - Piedecuesta*

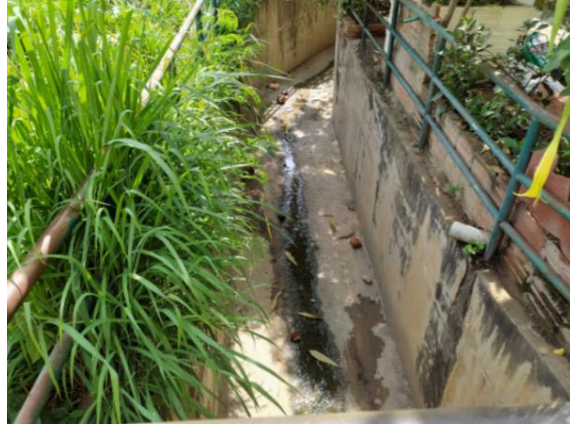
**Figura 4**

Caso diferente es el visitado en el municipio de Girón que se trata de un predio por el cual pasa un cauce secundario intermitente, el cual está canalizado a lo largo del predio por medio de una canaleta rectangular de concreto de 1.8 metros de ancho y 1.9 metros de alto aproximadamente. Aguas abajo, la canalización cambia a box culvert.

*Vista sobre canalización de cauce - Girón*

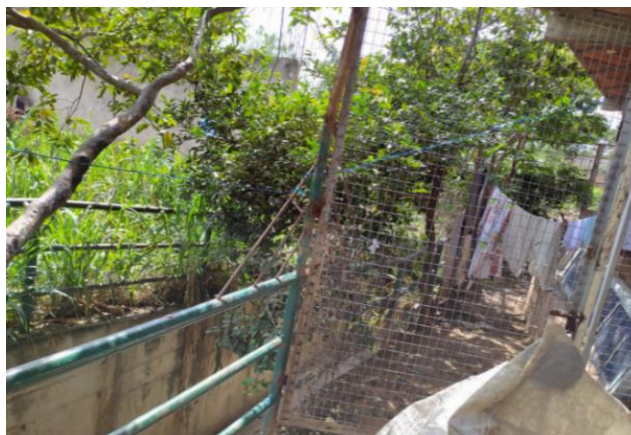
**Figura 5**

A un lado del cauce, se encuentra una comunidad recientemente legalizada por el municipio, la cual cuenta con servicio de acueducto y alcantarillado dentro de la franja de protección; al otro lado del cauce, se encuentra el predio en cuestión para el cual el propietario solicitó a la CDMB practicar visita técnica y recomendar un aislamiento del cauce. Al tratarse de un cauce secundario intermitente, según lo definido en las Normas Geotécnicas de la resolución 1294 del 2009, se le recomendó dejar una franja de protección de 15 metros desde la cota de inundación del canal.

*Vista desde comunidad legalizada de canalización de cauce – Girón*

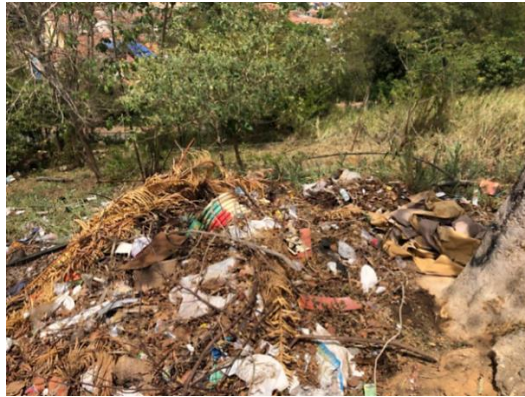
**Figura 7**

La segunda visita fue al barrio conocido como La Joya, donde entre las carreras 6 y 7 con calle 34 de la ciudad de Bucaramanga, se pueden observar en la parte baja, adecuaciones de vivienda de considerable extensión. Se logró conversar con una de las personas vivientes, quien expresa que allí viven más de 15 personas y que las aguas residuales las manejan mediante pozos de inspección, los cuales no fue posible revisar, por otro lado, que el agua para consumo la toman de un afluente que pasa por la parte baja del predio; además, se evidenciaron residuos sólidos esparcidos por el predio, generando contaminación.

*Deposición de residuos sólidos*

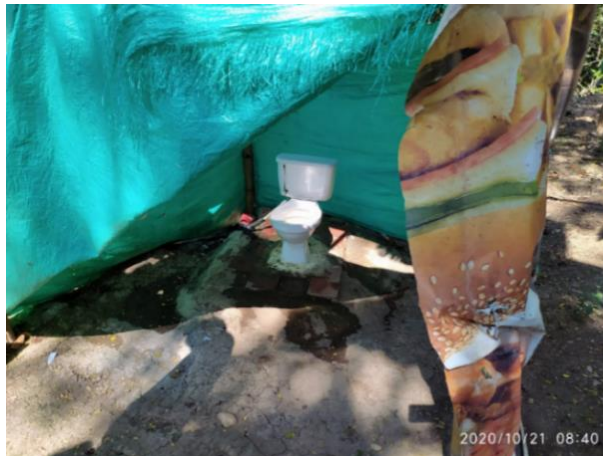
### **Figura 10**

En el momento de la visita, se evidenciaron 3 estructuras construidas, una de ellas en muros de mampostería, teja de zinc y Eternit, las otras en madera y lona verde para cerramientos. Dentro de ellas se identificó la vivienda, y la unidad sanitaria tipo letrina, la cual se observa sin ninguna especificación técnica. Por otra parte, se toma agua de una fuente hídrica por medio de una motobomba para el consumo de un galpón, sin los permisos correspondientes.

*Letrina*

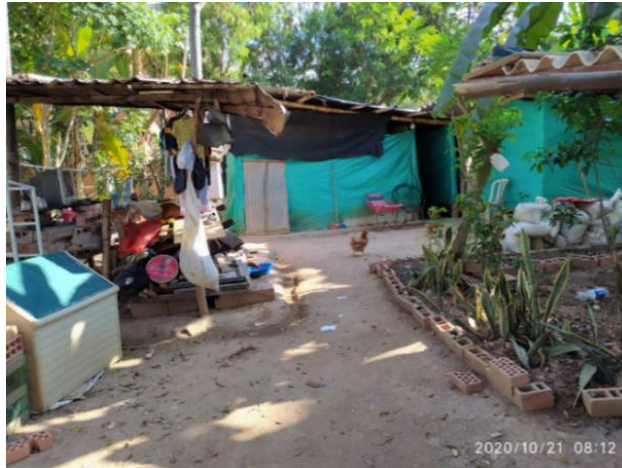
**Figura 11**

El último caso fue el evidenciado en el predio de propiedad del municipio de Floridablanca, contiguo al conjunto residencial Redil del Country, el cual fue invadido por una familia que expresa vivir allí hace 16 años. Dentro de la denuncia recibida por contaminación ambiental, se evidencian quemas dentro de dicho predio, además de adecuaciones de terreno para construcciones.

*Panorámica del asentamiento*

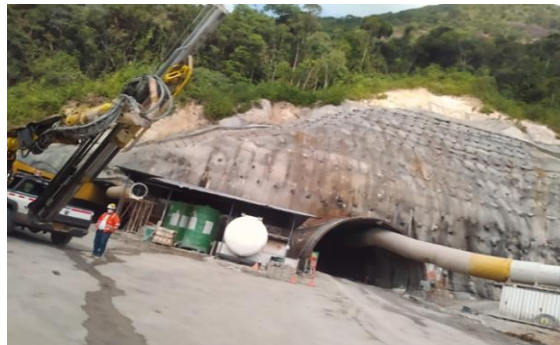
Se logró observar que la disposición de los RCD provenientes de las perforaciones y/o excavaciones del túnel no están siendo dispuestos de manera correcta y que el tratamiento a los lodos no es del todo efectivo. Como se puede ver en las Figuras 13 y 14, los residuos tampoco están siendo manejados de la mejor forma, pues a menos de 15 metros de ese talud, se encuentra la fuente hídrica de disposición final donde vierten el agua utilizada. Además, se pudieron observar fenómenos de remoción en masa a pequeña escala en ese punto, afectando el cauce de manera directa. Como se puede observar en la Figura 16, el estado físico del agua no es bueno, los vecinos del lugar expresan haber realizado estudios del agua los cuales arrojaron como resultado una turbiedad y un pH no admitidos.

**Figura 12***Túnel Ruta del Cacao*

Se le solicitó al consorcio, la mejora inmediata del manejo de los RCD tanto del túnel como del talud de la Figura 13; además de un estudio de las condiciones fisicoquímicas del agua.

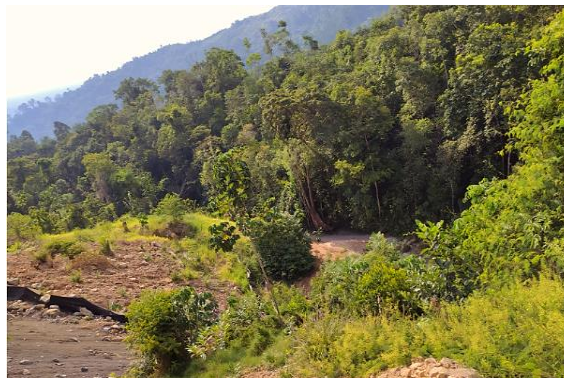
**Figura 13***Talud contiguo a la fuente hídrica (perspectiva 1)*

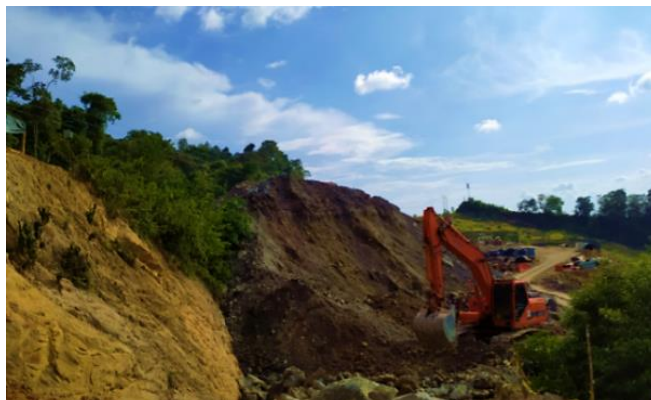
**Figura 14***Talud contiguo a la fuente hídrica (perspectiva 2)*

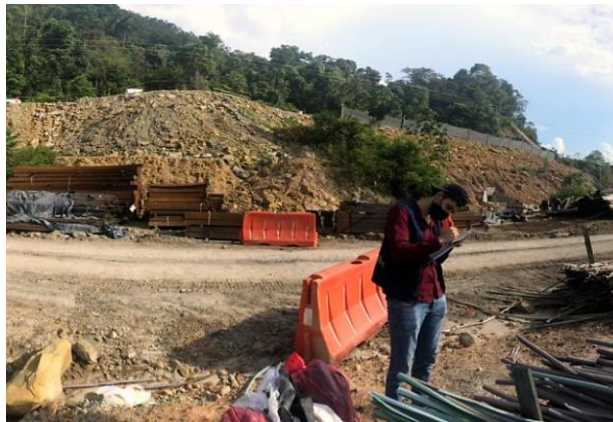
### **Figura 15**

En la segunda visita, por temas de RCD, se revisaron las cercanías de un punto de la fuente hídrica denominada como quebrada La Grande, ubicada en Piedecuesta; allí se evidencian RCD sobre el talud colindante. Los vecinos del lugar expresan que muchas veces los residuos ruedan desde la parte alta del talud y logran sobrepasar el cauce hasta las casas vecinas del lugar. A raíz de esto, se hicieron algunos requerimientos a los responsables del manejo del punto de disposición final de RCD, entre los cuales se solicitó la documentación pertinente para la operación del sitio y se ordenó que remuevan los restos existentes sobre el talud.

*Talud paralelo a la fuente hídrica*

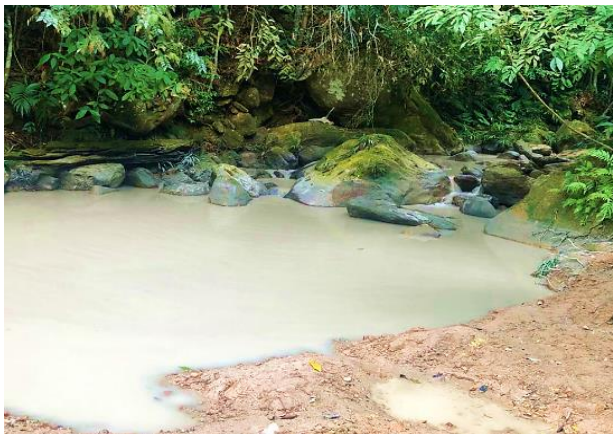
### **Figura 16**

*Estado físico del agua utilizada*

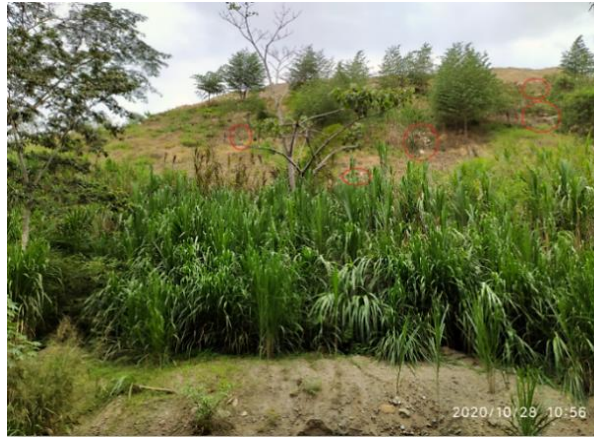
**Figura 17**

*Talud colindante con quebrada La Grande*

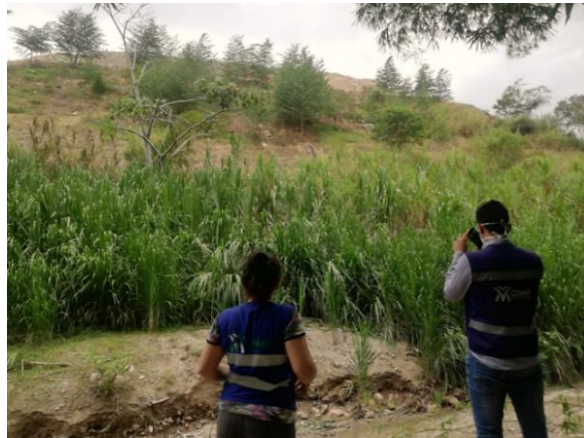
**Figura 18**

*Vista sobre parte alta del cauce*

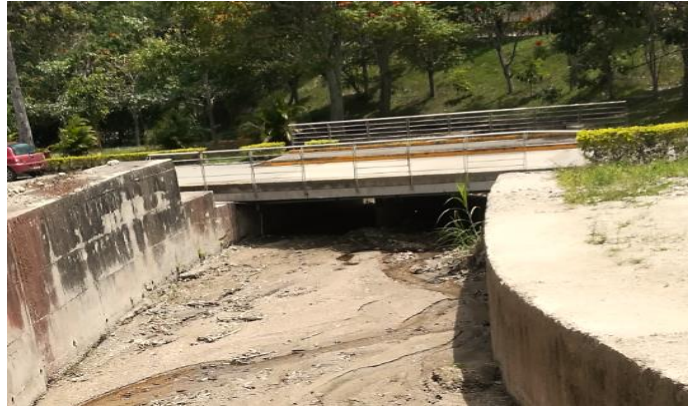
### **Figura 19**

Las visitas al conjunto residencial, se realizaron respectivamente en el mes de julio y en el mes de octubre; la administración del conjunto aqueja que en el puente vehicular que se construyó,

*Puente en junio*

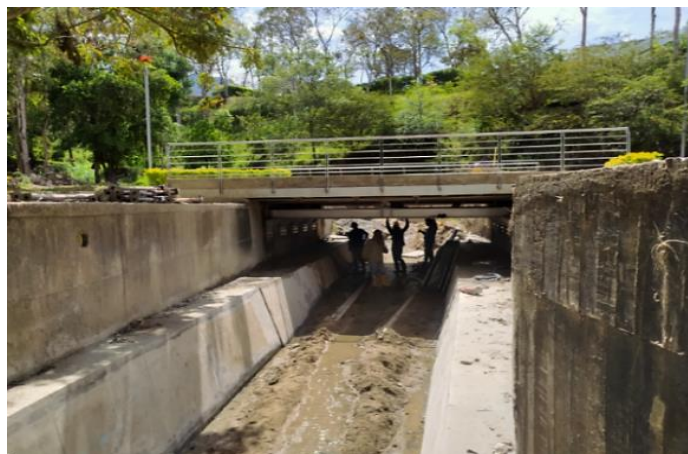
### **Figura 20**

*Puente en octubre*

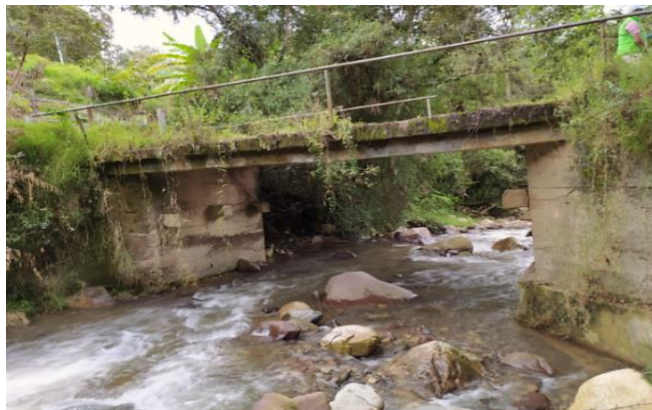
### **Figura 21**

Como se puede observar en la Figura 21, el puente “Bonanza”, a simple vista no se encuentra en buen estado, se nota demasiada humedad y las barandas están en estado crítico; en campo, se pudo evidenciar humedad excesiva en la parte inferior del tablero, donde en unas partes se logra ver la armadura de distribución de este, también, se observa un reforzamiento en la parte baja del estribo derecho, dirección aguas abajo, al parecer por problemas de socavación del mismo. Se recomendó realizar un mantenimiento general del puente y la implementación de barandas nuevas. Por otra parte, el puente “La Hamaca” es una obra prácticamente nueva y como se puede ver en la Figura 22, se ve en excelente estado, sin embargo, se recomienda un estudio más profundo para garantizar la estabilidad y seguridad de estos, por parte de un perito o consultor estructural.

*Puente “Bonanza”*

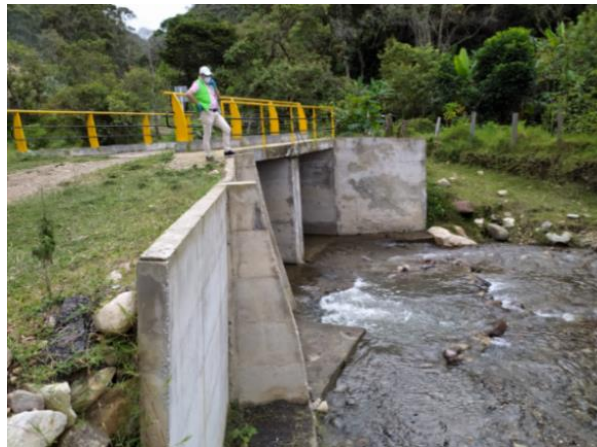
En el municipio de Suratá, se visitaron dos puentes, el puente “Bonanza” y el puente “La Hamaca”, debido a un requerimiento judicial por acción de tutela interpuesta por la comunidad. La visita se realizó en conjunto con dos ingenieros civiles, uno de ellos adscrito a la Subdirección de Riesgo y Seguridad Territorial (SURYT) de la corporación. El requerimiento consistía en emitir un concepto respecto a la estabilidad de las obras pues la comunidad expresa que hay una situación de riesgo.

**Figura 22***Puente “La Hamaca”*

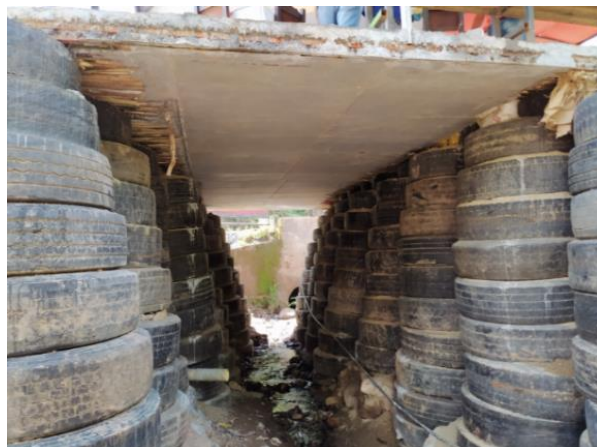
Por último, se presenta la visita realizada al sector conocido como Ciudad Teyuna en el municipio de Piedecuesta, donde la comunidad denuncia la construcción de una plataforma en concreto sobre un cauce secundario intermitente, funcionando como parte de un restaurante; esta obra se realizó sin el permiso correspondiente y sin las especificaciones estructurales suficientes, por lo que se inició proceso sancionatorio contra la persona propietaria del predio.

**Figura 23***Plataforma en concreto*

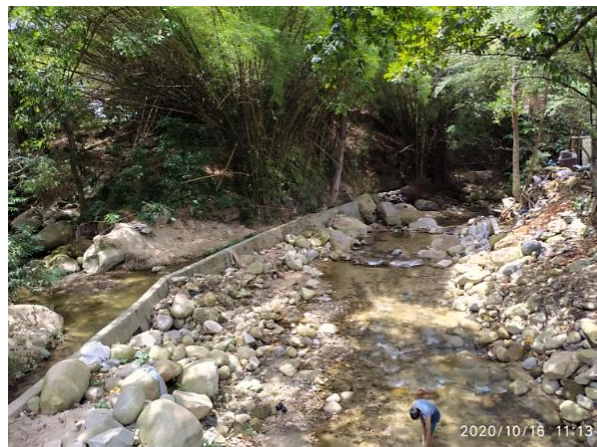
#### **Figura 24**

En el caso de la concesión de Mediterrané, fue el conjunto mismo que solicitó la visita por supuestas contaminaciones a la fuente hídrica de la cual toman el agua; el punto de captación está ubicado aguas abajo del puente vehicular del barrio Lagos, donde se encontró práctica de minería de subsistencia y se encuentra una pequeña comunidad que habita el lugar. Se les recomendó estar al pendiente de la bocatoma constantemente y se le remite la situación encontrada bajo el puente a la alcaldía de Floridablanca (ver Figura 24).

*Concesión de aguas Mediterrané*

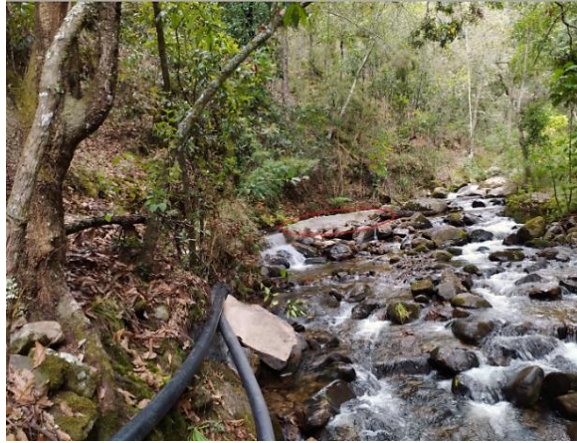
**Figura 25***Bocatoma ilegal en Vetas*

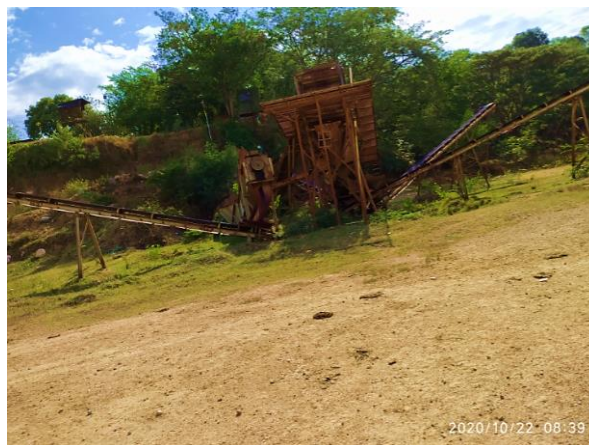
**Figura 26***Trituradora inactiva*

Como todas las actividades, la minería también resultó afectada por la situación de contingencia, por lo que, el título minero no reporta actividades desarrolladas durante dicho semestre; sin embargo, se verificó en campo el no desarrollo de las actividades y por ende el no desarrollo de los programas contenidos en el Plan de Manejo Ambiental.
