**PROPUESTA TECNICO ECONOMICA PARA MEJORAR LA VIDA UTIL DE LA  
LINEA TRONCAL DE RECOLECCION DE UN CAMPO DE CRUDO,  
OPTIMIZANDO COSTOS DE MATERIALES E INSTALACION TENIENDO EN  
CUENTA LAS ALTAS VELOCIDADES DE CORROSION PRESENTES.**

**UNIVERSIDAD INDUSTRIAL DE SANTANDER  
FACULTAD DE CIENCIAS FISICOQUIMICAS  
ESCUELA DE INGENIERIA DE PETROLEOS  
ESPECIALIZACION EN GERENCIA DE HIDROCARBUROS  
BUCARAMANGA**

**Trabajo de Grado para optar al título de Especialista en Gerencia de  
Hidrocarburos**

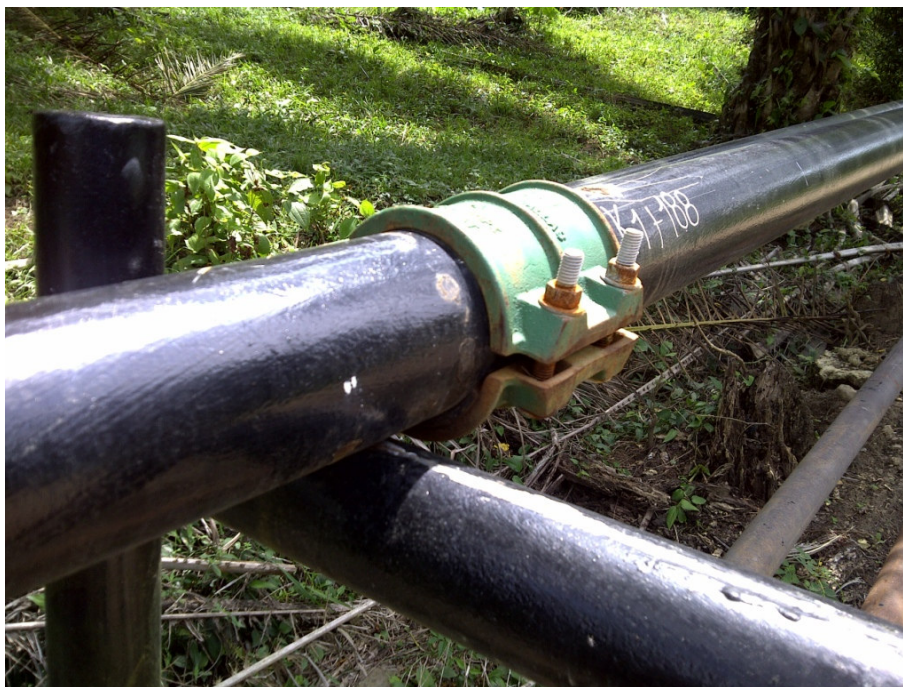
Figura 1. Línea Troncal

En suma, los resultados en los monitoreos realizados en el campo: inspección visual, medición de espesores, análisis físico-químico de los fluidos y gravimetría de los cupones de prueba, indican una alta agresividad de corrosión en los fluidos transportados.

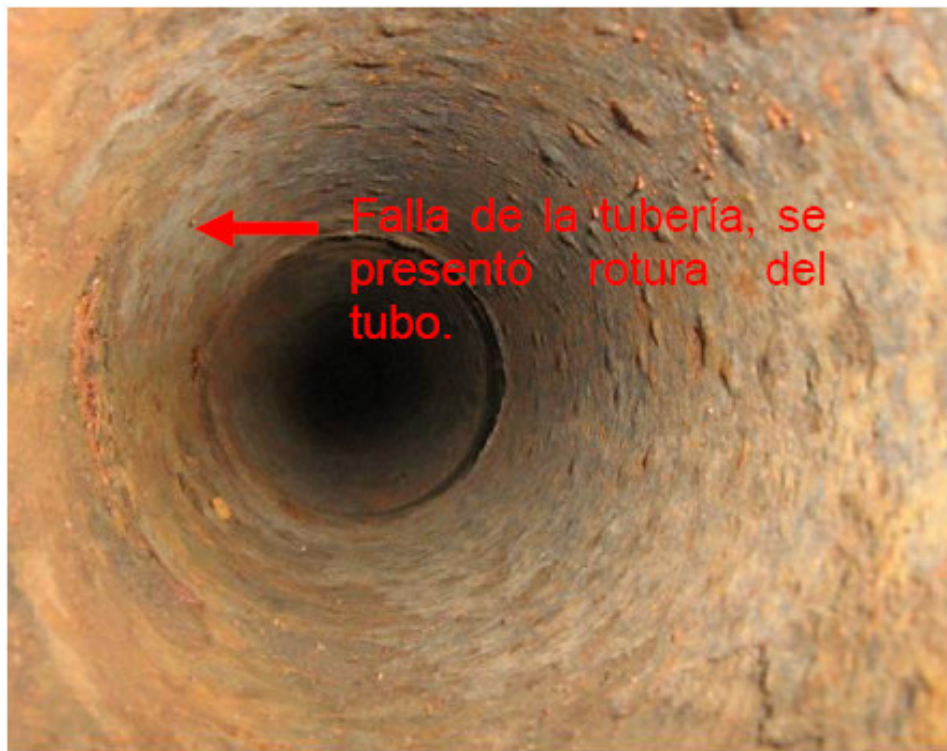
Figura 2. Muestra Analizada

baja (0.021 psi), entrando con esta presión parcial y el pH de la muestra en una grafica de corrosividad de H<sub>2</sub>S en acero al carbono de baja aleación, el resultado se ubicaría en una zona de “servicio no amargo”.

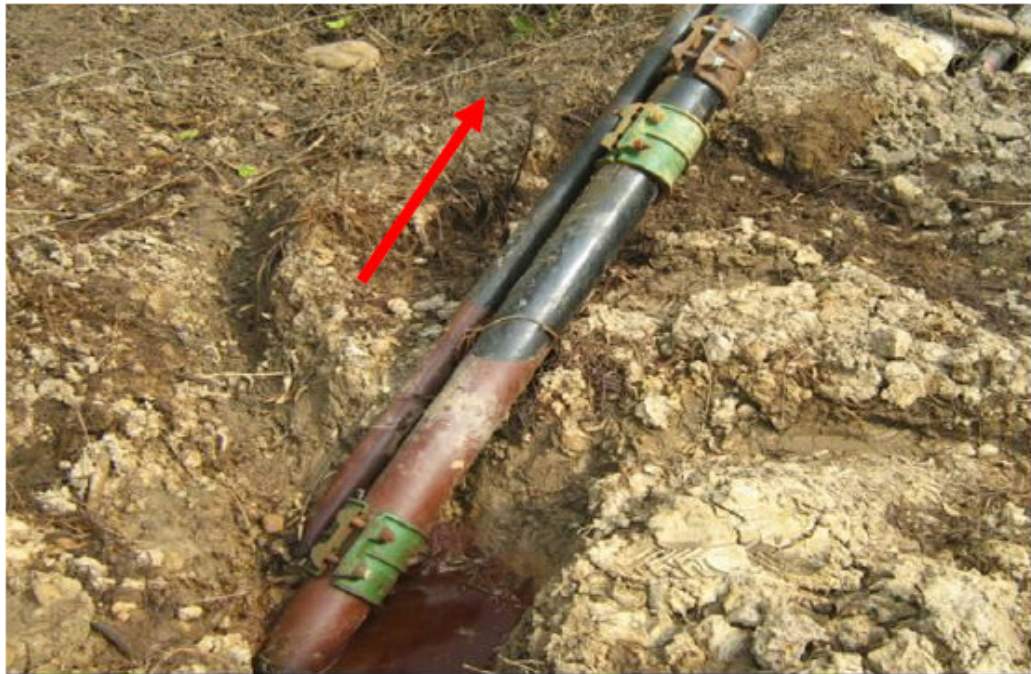
Figura 3. Reparaciones Temporales

En la Tabla 3, se observa una alta concentración de cloruros, el cloro en la muestra indica alta acidez, esta situación estaría actuando independientemente del  $CO_2$ , pero según las inspecciones visuales de los cortes de tubería con falla y la manera como atacan los cloruros, se determinó que el mayor efecto corrosivo lo produce el  $CO_2$ . Este efecto se tendrá en cuenta durante la etapa de evaluación de las alternativas metalúrgicas para el cambio de la tubería.

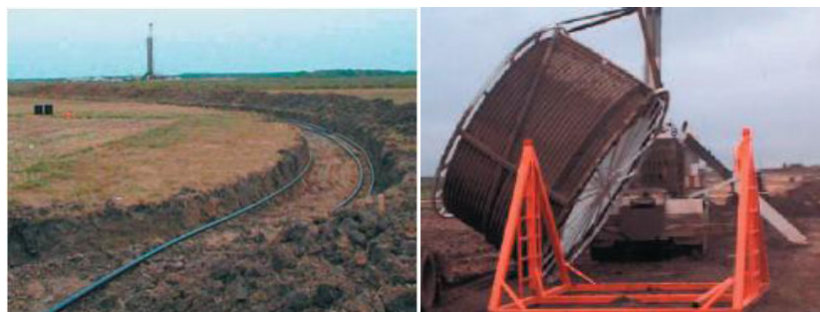
Figura 8. Instalación Tubería Fibra de Vidrio

Este tipo de tubería también se ha usado en campos de Ecopetrol como alternativa al acero al carbono de la tubería convencional, los resultados respecto al desempeño de la tubería en el proceso han sido buenos pero con algunas restricciones provenientes de las condiciones exteriores. Las características más relevantes de la tubería de fibra de vidrio son: Temperatura máxima permisible de los fluidos de trabajo: 210°F (99°C), presión máxima de trabajo 3000 psi.

**Ventajas:** Sistema sin conexiones y versatilidad en el tendido; es inerte a la corrosión; los tramos en la presentación son de 3200 pies para tubería de Ø4.5 pulgadas y 10000 pies para el de Ø1 pulgada.

**Desventajas:** Susceptibilidad al H<sub>2</sub>S y al daño mecánico; a bajas temperaturas la camisa puede fallar; se necesita entrenamiento especial para la instalación.
