PRÁCTICA EMPRESARIAL COMO AUXILIAR DE INGENIERÍA CIVIL EN LA
SECRETARÍA DE PLANEACION DEL MUNICIPIO DE CHARTA-SANTANDER 1

Auxiliar de ingeniería civil para la supervisión y control de proyectos de infraestructura y obras públicas en la Secretaría de Planeación del municipio de Charta.

Trabajo de Grado para Optar el Título de Ingeniero Civil

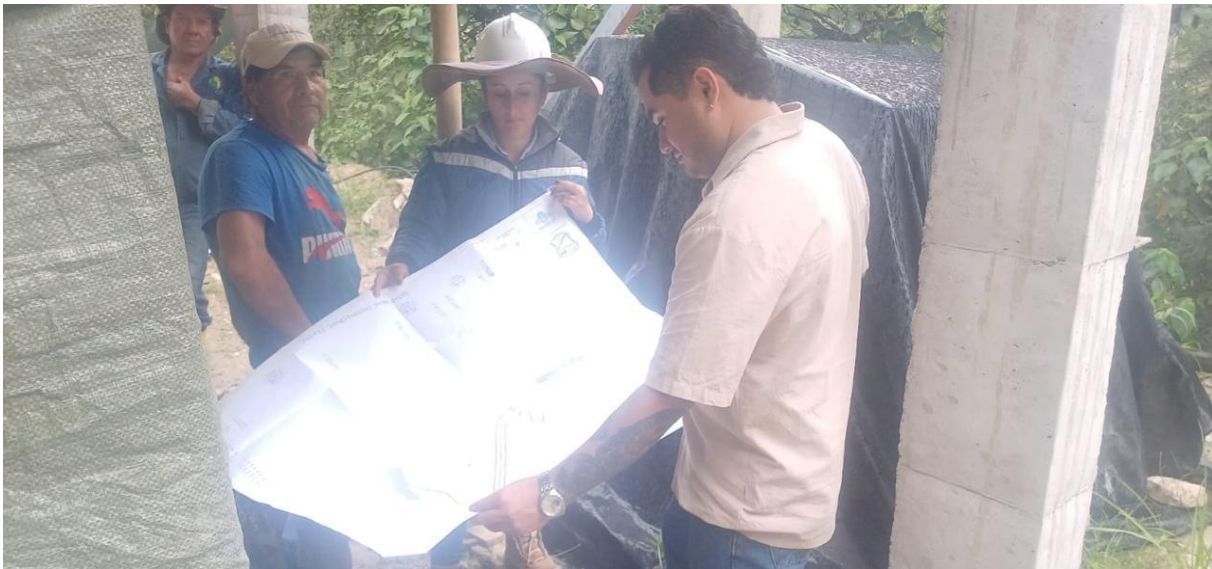
Posteriormente, se realizó la revisión detallada de los planos constructivos con el fin de verificar las dimensiones, espesores y especificaciones técnicas definidas en el diseño. Esta actividad permitió identificar los elementos estructurales de la placa-huella y asegurar que la ejecución en campo se ajustara a lo proyectado, como se evidencia en la Figura 3.

Revisión de planos.

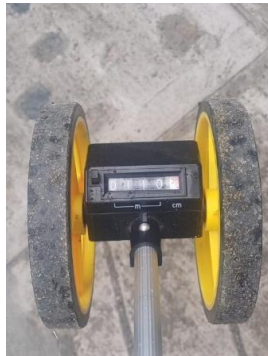
Adicionalmente, se realizaron mediciones en campo para determinar el avance físico de la obra. Para ello, se utilizó un odómetro con ruedas, el cual permitió cuantificar la longitud lineal ejecutada, como se observa en la Figura 4.

Medición de longitud lineal mediante odómetro con ruedas.

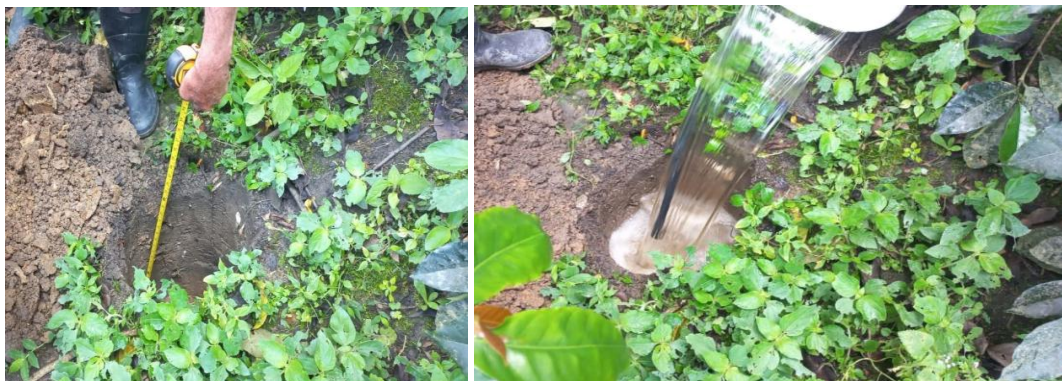
En las visitas técnicas a los predios se verificó la existencia y el estado de las unidades sanitarias, se evaluaron las condiciones de las viviendas y su distribución, y se analizó de forma ocular la topografía del terreno con el propósito de definir la ubicación más adecuada para las nuevas instalaciones y el pozo séptico. Para garantizar la viabilidad de este último, se realizó una prueba de infiltración siguiendo los lineamientos técnicos de la AMB. El procedimiento consistió en la excavación de un apique de $30 \times 30 \times 60$ cm en el sitio tentativo para la disposición del pozo séptico, el cual se saturó con agua hasta su drenaje completo. Posteriormente, se llenó nuevamente hasta alcanzar una lámina mínima de 10 cm de agua, registrando el tiempo que esta demoró en descender 1 pulgada (2,57 cm). Este proceso se observa en la Figura 6.

Prueba de infiltración.

Dicho valor se denominó *Tiempo de Infiltración*, el cual, para considerar el suelo apto para la construcción del sistema de tratamiento de aguas residuales, debe ser inferior a 30 minutos. Este criterio busca evitar la saturación del terreno durante la operación del sistema, lo que podría generar fallas en su funcionamiento, presencia de malos olores y el vertimiento inadecuado de aguas residuales sin tratamiento al subsuelo. Los resultados de esta prueba se presentan en la Tabla 1.

Como se evidencia en los resultados, los tiempos de infiltración registrados no superan el valor límite establecido, lo cual indica que el suelo presenta condiciones adecuadas para el funcionamiento del sistema séptico. No obstante, se observa que las zonas altas presentan tiempos de infiltración mayores en comparación con otros puntos evaluados, lo que, bajo condiciones críticas de operación, podría representar una disminución en la eficiencia del sistema y posibles fallas en el proceso de infiltración.

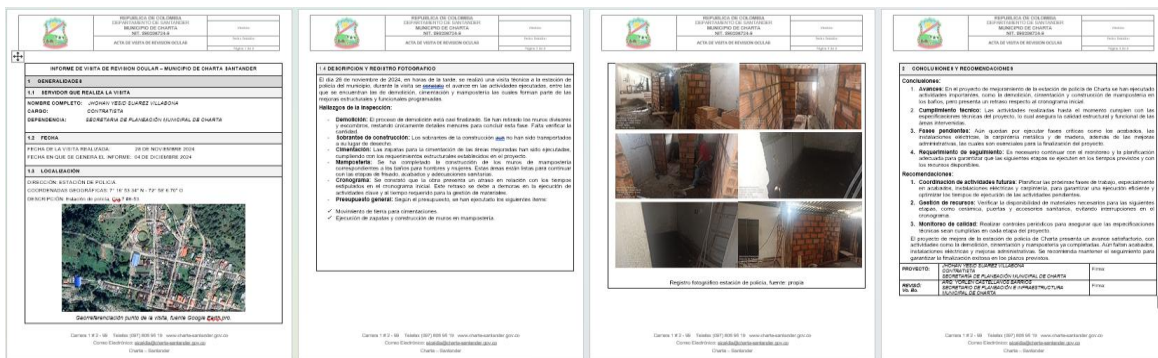
Figura 7.

Informe de avance de obra.

Este proceso de supervisión permitió garantizar la calidad de las intervenciones, fortalecer el control presupuestal y consolidar criterios técnicos para la gestión de modificaciones contractuales durante la ejecución de obras públicas.

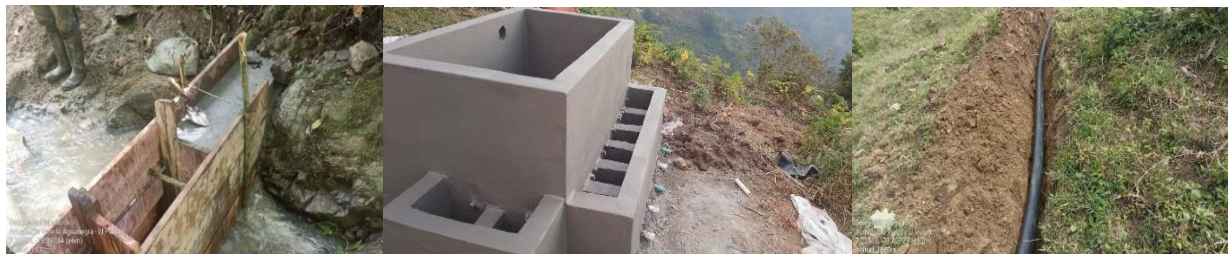
Figura 8.

En el caso de la vereda Aguanegra, se identificó una distribución deficiente del recurso hídrico, donde la apertura simultánea de puntos de consumo generaba disminución del caudal en otras viviendas, especialmente durante horas de mayor demanda, afectando la continuidad del servicio. Como solución, se ejecutó la construcción de un tanque de almacenamiento y distribución, el cual permite regular el suministro y garantizar una entrega más uniforme del agua a los usuarios, mejorando la presión y continuidad del servicio. Asimismo, se supervisaron las actividades de mantenimiento y adecuación de la bocatoma, asegurando la protección de la fuente hídrica y el adecuado funcionamiento del sistema.

Adicionalmente, en las veredas La Rinconada y La Caña se construyeron puntos de anclaje en concreto ciclópeo, diseñados para soportar tramos en voladizo de la tubería de conducción en zonas de pendiente pronunciada, garantizando la estabilidad estructural y reduciendo el riesgo de fallas en la red.

Obras realizadas en los diferentes acueductos veredales.

El seguimiento técnico se llevó a cabo mediante visitas periódicas, adaptadas a las condiciones de acceso y logística de cada vereda. Finalmente, una vez concluidas las obras, se

realizó una inspección final para verificar la operatividad de los sistemas, registrando los resultados en informes técnicos y procediendo a la entrega formal a las comunidades beneficiarias.
