Auxiliar de ingeniería en control y verificación del cumplimiento de normativas para la expedición de licencias de intervención del espacio público.

Trabajo de grado para optar al título de ingeniería civil

Universidad Industrial de Santander

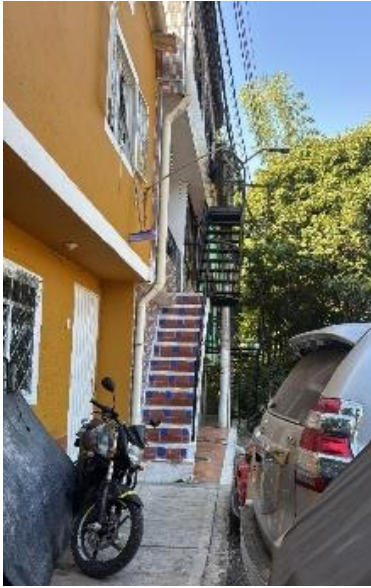
## **Figura 2**

*Infracción urbanística, construcción de escalera en la franja de circulación*

*Nota.* En la presente imagen se observa una situación común en zonas de tolerancia, las cuales surgen en contextos de informalidad urbana. En este caso, se evidencia la construcción de una escalera sobre la franja de circulación peatonal, alterando el espacio público destinado al tránsito.

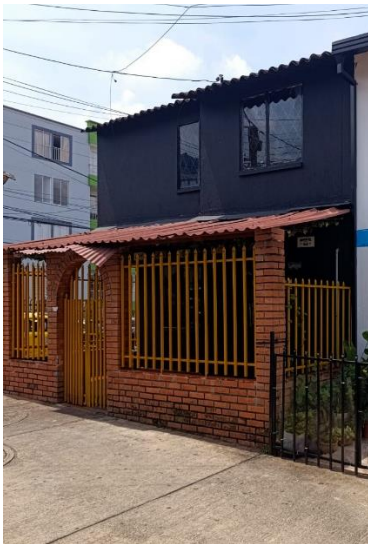
### **Figura 3**

*Infracción urbanística, Construcción en el antejardín.*

*Nota.* En esta imagen se detalla la construcción de un encerramiento del ante jardín,

incumpliendo lo establecido por el POT el cual establece que no se permite construir a más de 1.80 m de altura y cubrir totalmente esta zona.

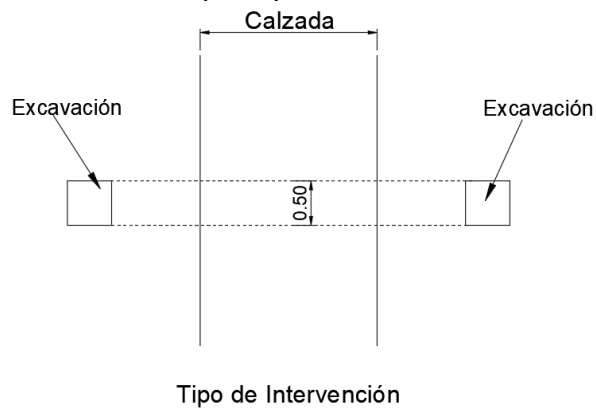
**Figura 7**  
*Intervención Tipo Topo-Misil.*

*Nota.* Este tipo de intervención busca el no intervenir la base de rodadura la cual trae beneficios como económicos ya que no tendrían que recuperar dichas bases y beneficios a la movilidad de la ciudad ya que no se tendría que cortar el flujo vehicular. Cabe recalcar que hace falta de información en cuanto a la recuperación de este tipo de intervención ya que a pesar de que se instala un tubo cuando se hace la excavación este tubo podría alterar la compactación de las bases las cuales se intervienen. Imagen recuperada del decreto 077 de 2008.

Son aquellas intervenciones que se realizan perpendicularmente a la vía vehicular (ver gráfico) y que por razones de alto tráfico y/o vías principales de doble circulación (dos sentidos) o por estar la vía protegida, la secretaria de Planeación podrá autorizar. (Decreto 077 de 2008).

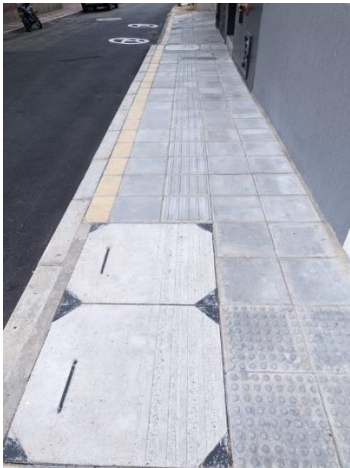
### Figura 15

*Continuidad de la franja táctil guía sobre tapa de servicio publico*

Nota. Esta imagen ilustra la nueva disposición adoptada como parte de una propuesta de la práctica empresarial basada en la *Guía Complementaria del Manual de Espacio Público (MEP) Accesibilidad + Urbanismo Táctico*. La exigencia establece que, en caso de que una caja de servicios públicos no pueda ser ubicada dentro de la franja ambiental, deberá ser demarcada utilizando líneas guías táctiles.

El objetivo de esta medida es mantener la continuidad de la franja de circulación, garantizando la accesibilidad y seguridad de las personas, especialmente aquellas con discapacidad visual. Esta propuesta busca optimizar el diseño del espacio público, asegurando que las cajas de servicios no interfieran con el tránsito seguro y fluido de los peatones en la franja de circulación.

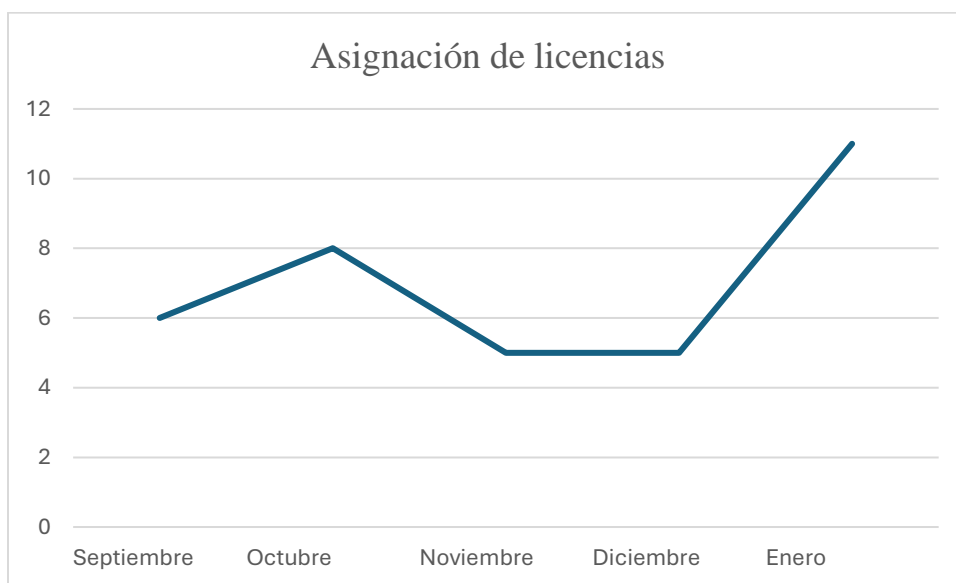
#### Figura 16

*Asignación de licencias de intervención y ocupación del espacio público en el periodo septiembre 2024 a enero 2025.*

*Nota:* La grafica corresponde a la asignación de solicitudes de las licencias de intervención en el periodo septiembre 2024 a enero 2025. *Autorizado por la alcaldía de Bucaramanga.*

En el periodo de septiembre 2024 a enero 2025 se asignó un total de 35 solicitudes a revisar, destacando que durante los meses de noviembre y diciembre se registraron cinco solicitudes respectivamente. Sin embargo, es en diciembre cuando el área de planeación da por
