**EVALUACIÓN DE LOS PROBLEMAS DE ABRASIÓN EN TUBERIA
FLEXIBLE EN TRABAJOS DE INTERVENCIÓN DE POZOS
EN LOS CAMPOS CUSIANA Y CUPIAGUA**

**UNIVERSIDAD INDUSTRIAL DE SANTANDER
FACULTAD DE INGENIERÍAS FÍSICO - QUÍMICAS
ESCUELA DE INGENIERÍA DE PETRÓLEOS
BUCARAMANGA**

Trabajo de Grado modalidad Práctica Empresarial para
optar el título de Ingeniero de Petróleos

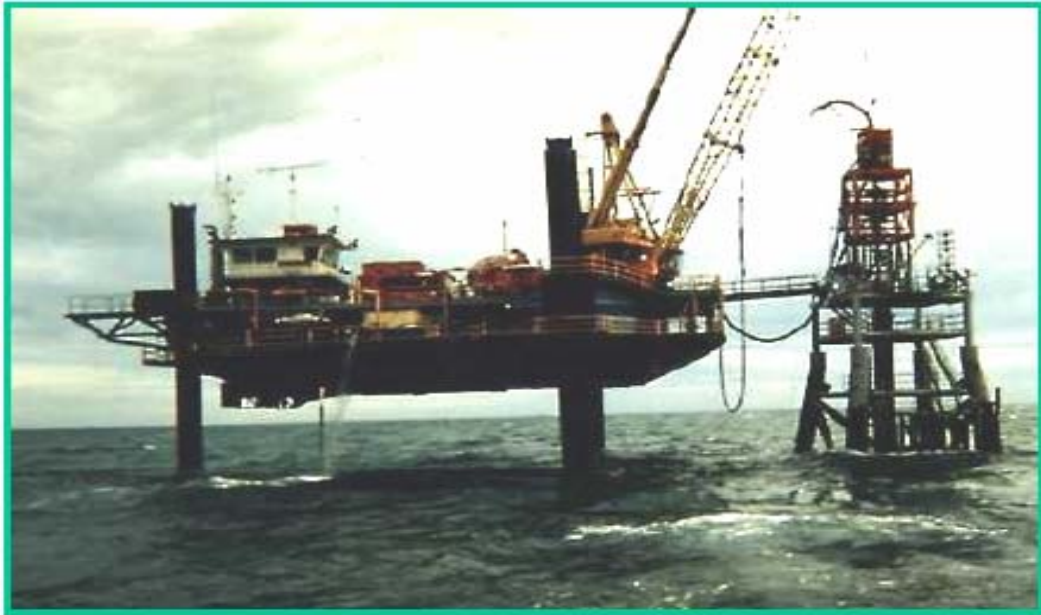
FIGURA 3. Unidad de CT en un ambiente operacional costa afuera en el Golfo de México.

- Ambiente operacional. Por ejemplo, costa afuera, ver figura 3, Onshore, ver figura 4, desierto, ártico, etc.
- Aplicaciones primarias. Por ejemplo, unidades preparadas para operaciones de perforación, pues serán más grandes que las unidades de servicio convencional.
- Dimensiones de la sarta de CT. Por ejemplo, longitud de la sarta, diámetro externo e interno, y dimensiones necesarias del carrete.

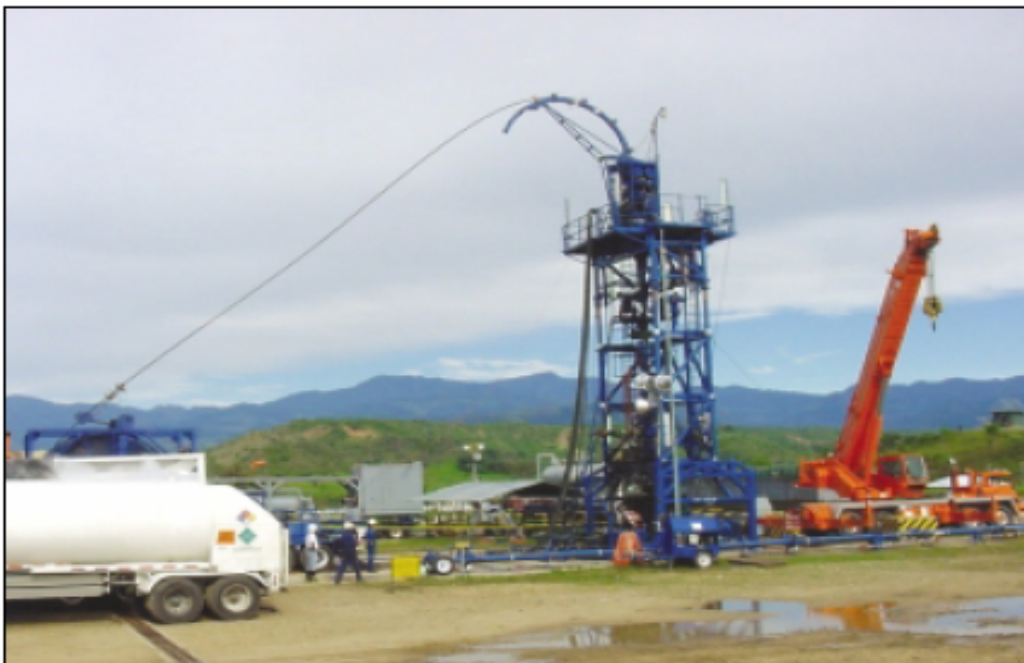
FIGURA 4. Unidad de CT en una intervención de pozo en el Campo Cusiana.

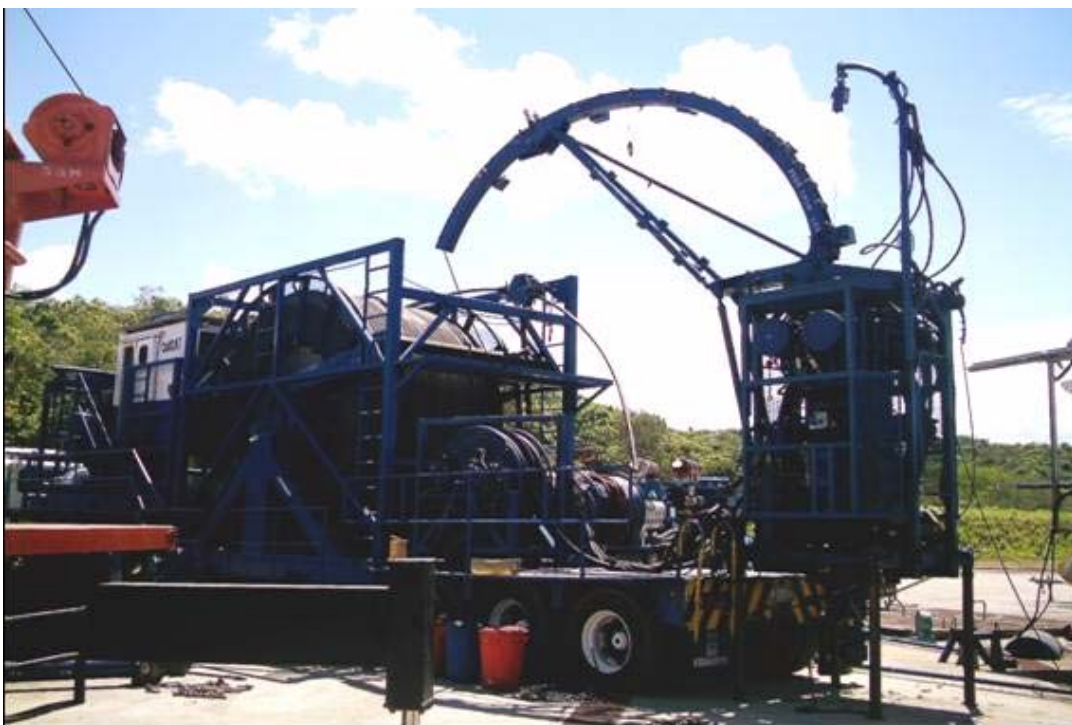
1. Cabeza inyectora (Injector Head).
2. Carrete de CT (Reel).
3. Suministro de poder (Power Pack).
4. Cabina de control (Control Console).
5. Equipo de control de presión.

FIGURA 5. Unidad de CT en una intervención de pozo en el Campo Cusiana donde se observa el carrete, el arco guía y la cabeza inyectora.

El diseño utilizado en los campos Cusiana-Cupiagua como se observa en la figura 5, es una unidad portátil el cual incluye un sistema de poder hidráulico para insertar y retirar continuamente la sarta de tubería dentro del tubing de producción.

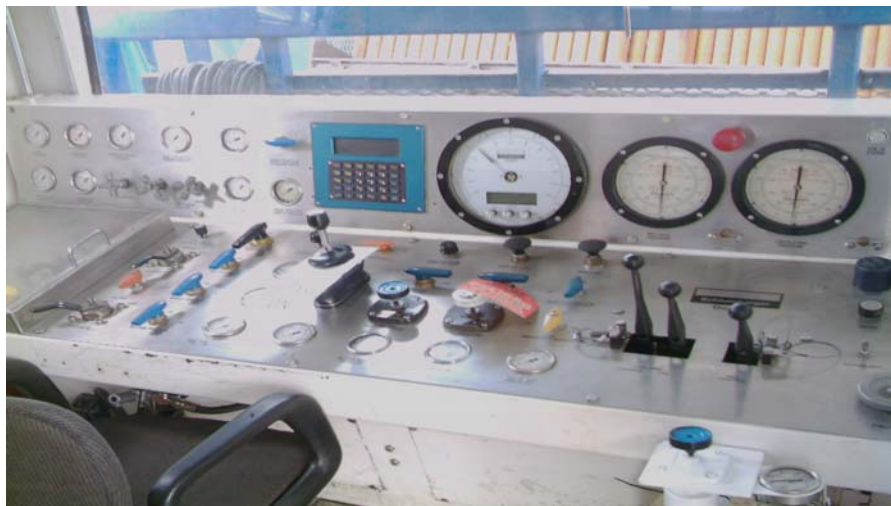
FIGURA 9. Cabina de control actualmente utilizada en los Campos Cusiana-Cupiagua.

El diseño de la cabina de control puede variar según su proveedor, ver figura 9, pero normalmente todos los controles están en esta cabina con la configuración observada en la figura 10. Esta cabina cuenta con todos los controles requeridos por el operador para monitorear todos los componentes en uso, por ejemplo el motor del carrete y de la cabeza inyectora son activados desde este panel a través de válvulas que determinan la dirección del movimiento de la tubería y la velocidad de operación. En esta cabina también se encuentran los sistemas de control que regulan las cadenas de la cabeza inyectora, el stripper, las preventoras de reventón y varios de los componentes de control.

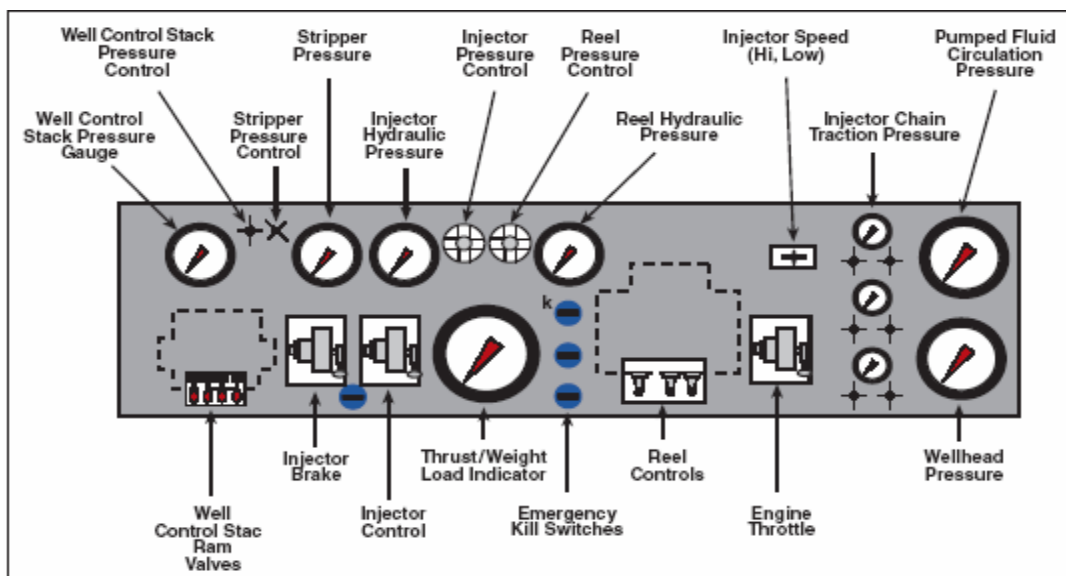
FIGURA 10. Diagrama simplificado del panel de control ubicado en la Cabina de control.

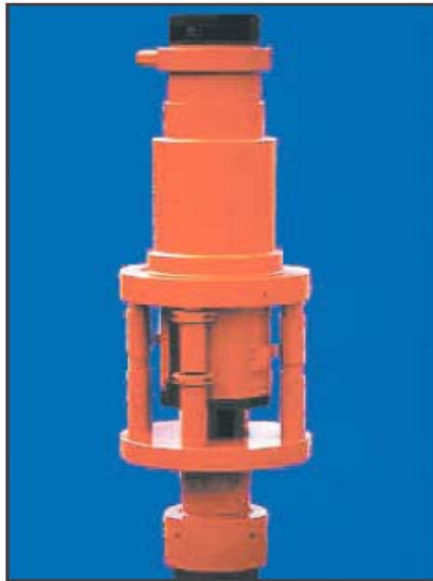
FIGURA 12. Stripper tipo ventana utilizado en los campos Cusiana-Cupiagua.

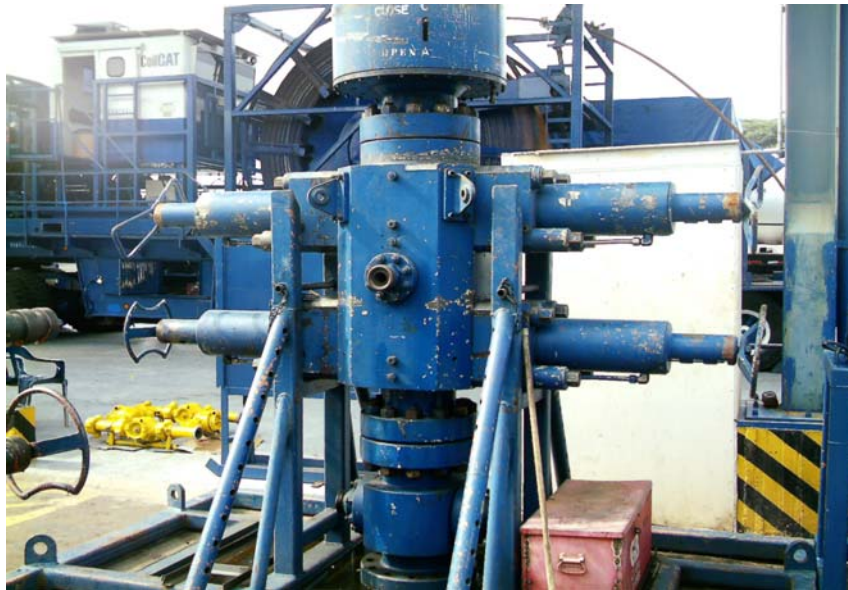
FIGURA 15. BOPs tipo COMBI utilizado en los campos Cusiana-Cupiagua.

El sistema de preventoras puede encontrarse en dos configuraciones diferentes, tipo QUAD o COMBI, como se observa en las figuras 13 y 14, pero las utilizadas actualmente en las intervenciones de los campos Cusiana – Cupiagua son de configuración tipo COMBI, ver figura 15.

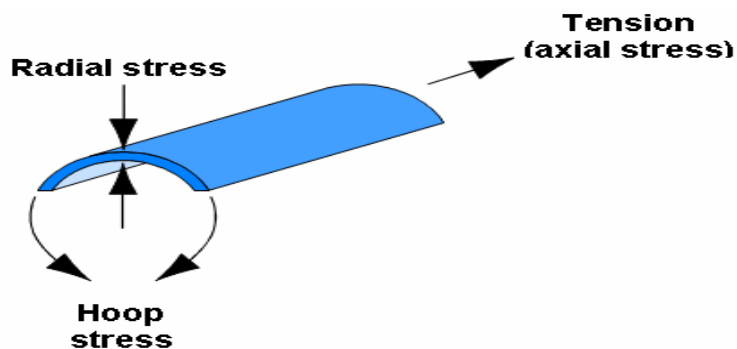
FIGURA 26. Diagrama de los diferentes esfuerzos aplicados a la tubería flexible.

La vida útil de la tubería flexible es gobernada por las tensiones y esfuerzos a los cuales es sometida. Desde sus inicios en la industria, se unificó como factor de medición de vida de la tubería, los pies recorridos o “running feet”, pero el factor determinante de la vida útil de la tubería flexible es la fatiga. La fatiga es el deterioro del material como consecuencia de diversas tensiones que actúan en la tubería durante la operación. Estas tensiones son presentadas en la siguiente figura:

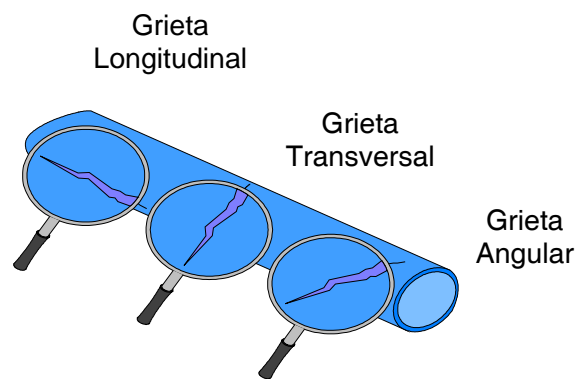
FIGURA 27. Diagrama de grietas, producto de las tensiones aplicadas a la tubería.

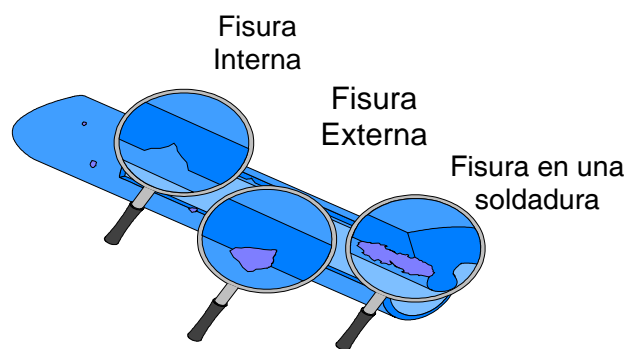
FIGURA 28. Diagrama de fisuras, producto de las tensiones aplicadas a la tubería.

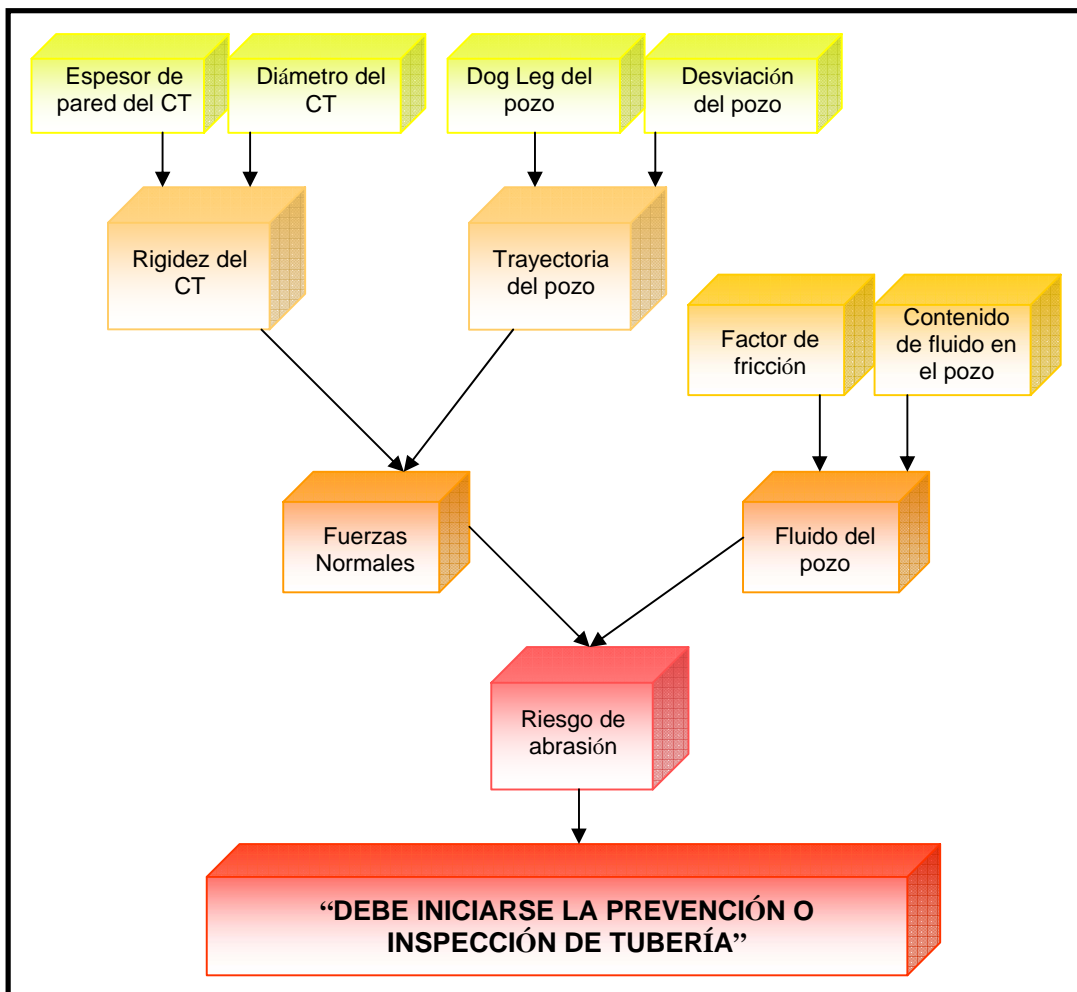
FIGURA 32. Diagrama de flujo para evaluar probabilidad de abrasión.

El análisis de riesgos♦ mencionado anteriormente depende de los siguientes parámetros, ver figura 32, y el orden de sus pasos es el expuesto a continuación:

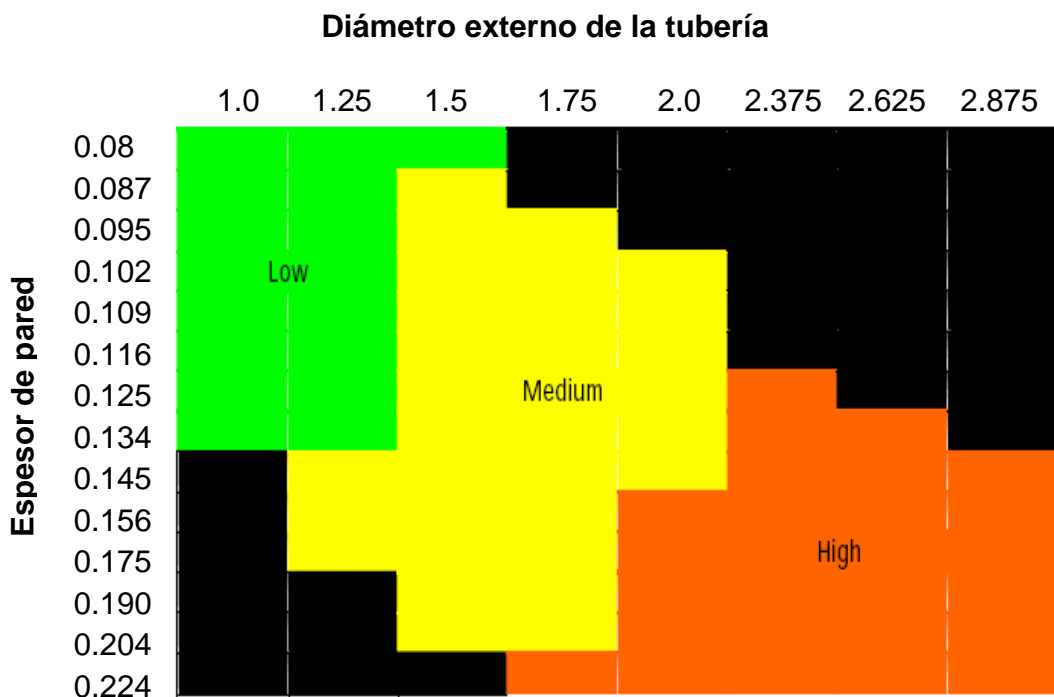
FIGURA 33. Relación de rigidez de la tubería flexible.

La rigidez de la tubería es importante porque determina la fuerza de contacto que ejerce el completamiento sobre ella, en los casos en que la trayectoria del pozo tiene varias desviaciones y la tubería sufre curvatura. La figura 33 puede ser usada para determinar la rigidez relativa para algunos grados de tubería flexible.

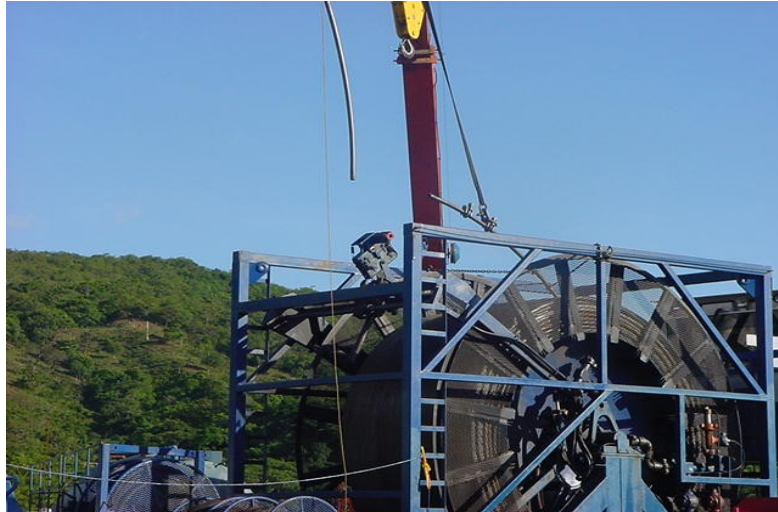
FIGURA 41. Foto de la falla en el pozo # 67, en la cual la sarta se rompió en dos entre el levelwind y el horse power.

El 5 de mayo de 2004 se inició el trabajo en el pozo # 67, trabajo en el cual se llevo acabo una limpieza ácida hasta una profundidad de 15.475 pies y mientras se sacaba la tubería del pozo se recuperaron 140 barriles de fluido, lo que implica un corto tiempo de contacto entre la sarta y el ácido. Se continuó realizando otra corrida en el cual no se realizó la prueba de presión a 4500 psi y se procedió a bombear nitrógeno a una tasa de 500 scfm, pero mientras se sacaba la tubería del pozo a una profundidad de 8.850 pies, la sarta se dividió en dos partes en la zona entre el levelwind y el horse power, ver figura 41. Después del incidente es recuperada la sarta sin ningún inconveniente.

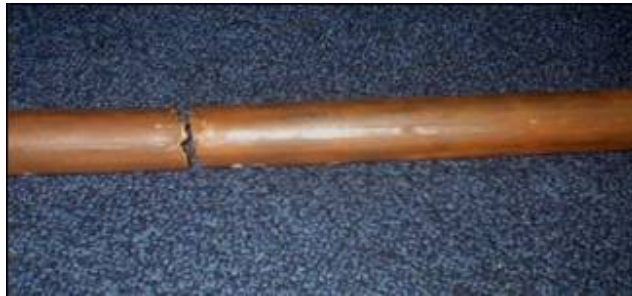
FIGURA 42. Foto de la sarta que falló en el pozo # 68.

- Se observó una fractura transversal a lo largo de la tubería y algunas marcas longitudinales generadas por abrasión en la sarta, ver figura 42.

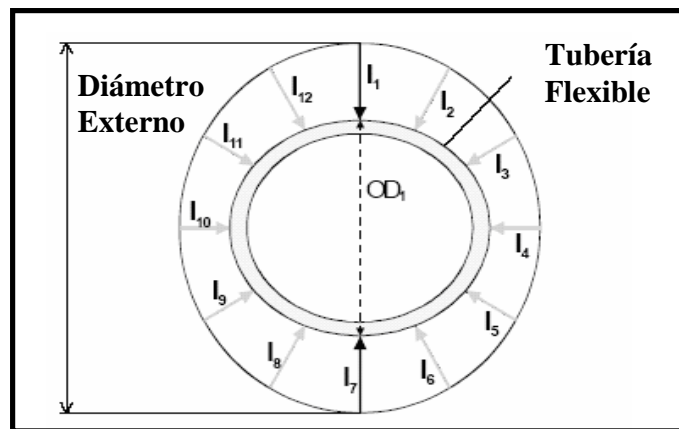
FIGURA 47. Esquema de la división de una sección transversal de la tubería en cuatro áreas y su respectivo valor de espesor de pared.

- Este dispositivo realiza 12 mediciones de espesor de pared alrededor de una sección transversal de la tubería. La finalidad de estas mediciones es identificar las áreas de una sección trasversal más afectados por el desgaste del material, ver figura 47.

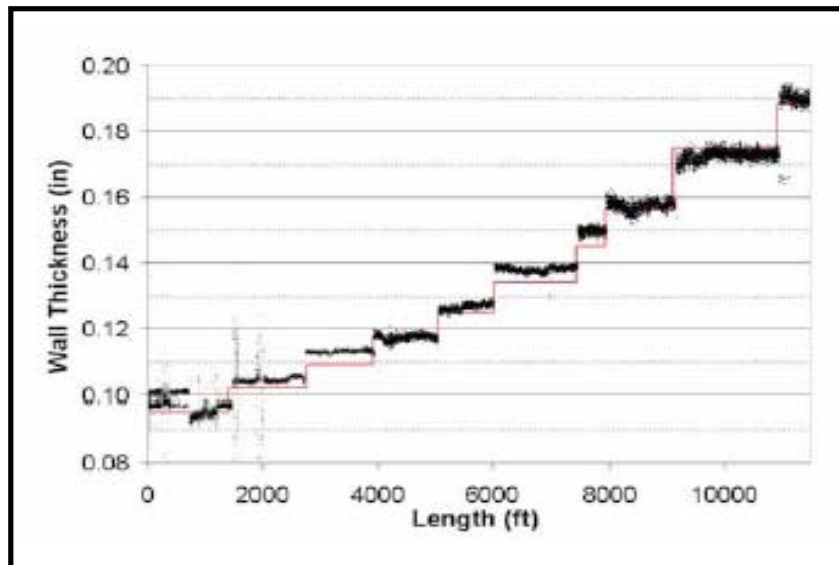
FIGURA 48. Gráfica que muestra los resultados del monitoreo de espesor de pared en la herramienta CT Inspec.

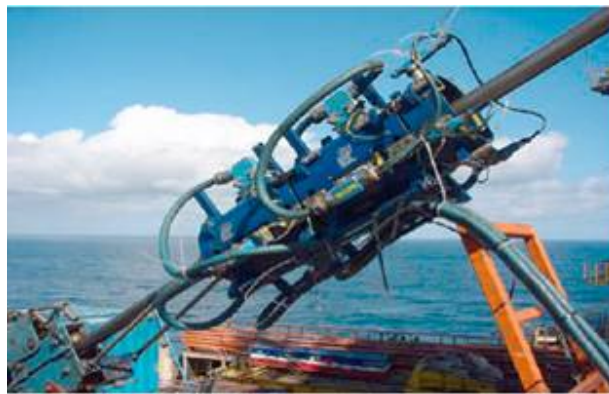
FIGURA 49. Foto del ACIM en una unidad de tubería flexible.
