INSTRUCTIVO PARA INSPECCIÓN DE EDIFICACIONES DESPUÉS DE UN SISMO EN CENTROS DE TRABAJO ESSA.

1. Objetivo General:

Proponer una metodología para la revisión estructural posterior a los eventos sísmicos que generen afectación a los centros de trabajo de la electrificadora de Santander, que permitan ejecutar acciones de reconstrucción y rehabilitación.

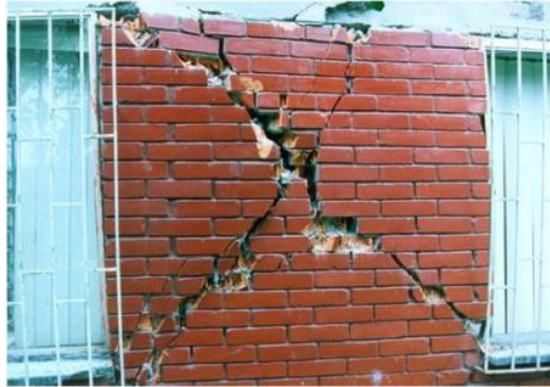
Ilustración 1 Daño Fuerte. tomado de Guía Técnica para la Inspección de edificaciones después de un Sismo

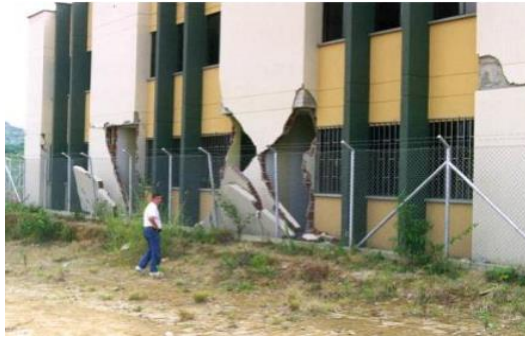
Ilustración 2 Daño Severo. tomado de Guía Técnica para la Inspección de edificaciones después de un Sismo

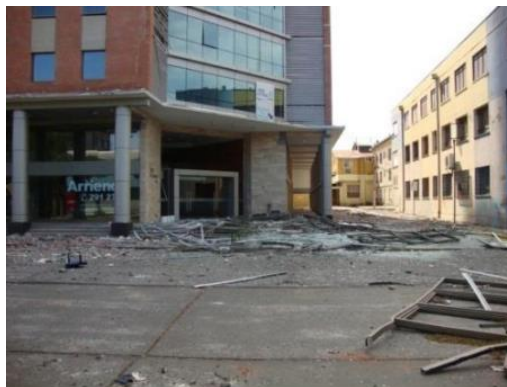
Ilustración 3 Daño Moderado en vidrios exteriores. tomado de Guía Técnica para la Inspección de edificaciones después de un Sismo

ELEMENTO ARQUITECTONICO	DESCRIPCIÓN	NIVEL DE DAÑO
<p>Muros de Fachada o antepechos</p>	<p>La variedad de los materiales y la forma en la que están anclados a la estructura, pueden causar daño a los transeúntes. Es importante considerar que los elementos que no se cayeron durante el evento sísmico pueden hacerlo durante una réplica de este.</p>	<p>Ninguno: Grietas difícilmente visibles con ancho menor a 0.2 milímetros. Leve: Grietas perceptible con anchos entre 0.2 mm y 1.0 mm sobre la superficie del muro. Fuerte: Se observa desprendimiento y caída de partes del acabado. Severo: Desprendimiento y caída de gran parte de los acabados exteriores.</p>
<p>Vidrios Exteriores.</p>	<p>Se deben observar posibles rupturas de vidrios o cristales y deformación en marcos.</p>	<p>Ninguno: No existe daño aparente. Leve: No existe daño ni riesgo significativo para el personal. Moderado: Se observan daños, y un área notable de 30 % de ventanearía. Fuerte: Caída y falla entre un 30% y 60 % de la ventanearía. Severo: Área considerablemente extensa de ventanearía mayor al 60 %</p>

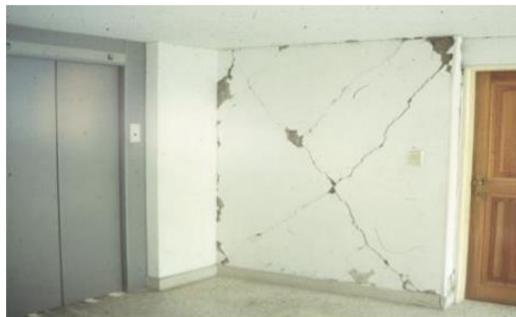
Ilustración 4 Daño Moderado en muros divisorios. tomado de Guía Técnica para la Inspección de edificaciones después de un Sismo.

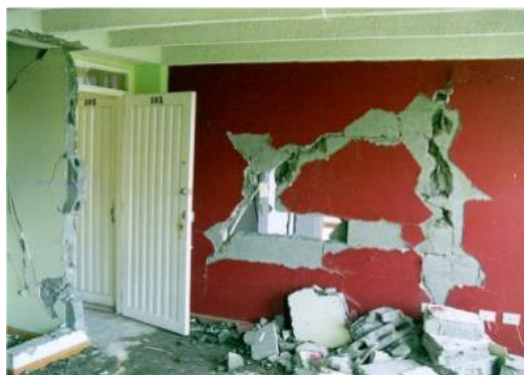
Ilustración 5 Daño Severo en muros divisorios. tomado de Guía Técnica para la Inspección de edificaciones después de un Sismo.

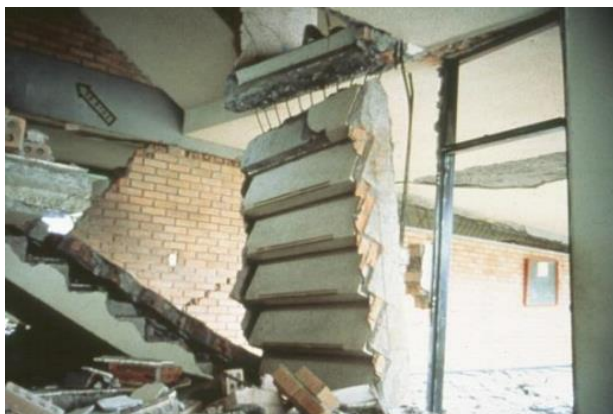
Ilustración 6 Daño Severo en escaleras. tomado de Guía Técnica para la Inspección de edificaciones después de un Sismo.

<p>Severo: Daño severo o desplome total de la estructura de techo.</p>
<p>Escaleras</p>	<p>Al ser la alternativa de evacuación más confiable se debe garantizar una buena confiabilidad en su valoración</p>	<p>Ninguno: Grietas pequeñas difícilmente visibles sobre la superficie de los pasos. Leve: Agrietamientos del concreto de la escalera o de sus apoyos superiores a 1.0 mm. Pero sin registrar riesgo de inestabilidad. Moderado: Agrietamientos de 1 mm del concreto o de sus apoyos, pero sin riesgo de inestabilidad ni caída del elemento. Fuerte: Agrietamiento con ancho mayor a 3mm, escombros e indicios de daños en los apoyos. Severo: Daño significativo en los apoyos desprendimiento de la escalera y barras de refuerzo con evidencia de deformación.</p>
<p>Instalaciones (Acueducto, alcantarillado, Energía y Gas)</p>	<p>Se evalúan el tipo de instalaciones de servicios públicos, como acueducto, alcantarillado, energía y gas)</p>	<p>Ninguno: No existen efectos visibles en tuberías o conexiones eléctricas. Leve: Deformación leve en los componentes de los suministros. Moderado: se percibe la deformación de los componentes. Fuerte: Existe una deformación y dislocación de los componentes Severo: Caída, rompimiento y dislocación severo de los componentes.</p>

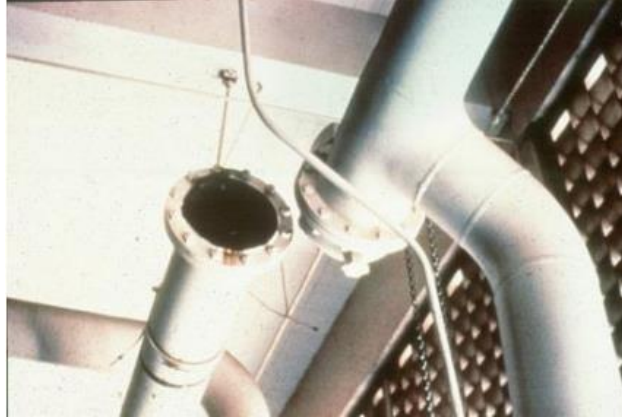
Ilustración 7 Daño Severo en Instalaciones acueducto, alcantarillado, energía y Gas. tomado de Guía Técnica para la Inspección de edificaciones después de un Sismo.

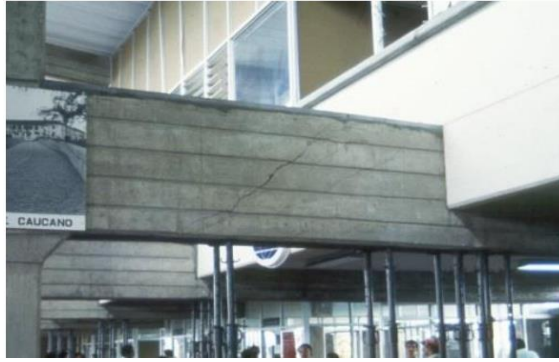
Ilustración 9 Daño Leve en vigas. tomado de Guía Técnica para la Inspección de edificaciones después de un Sismo.

- **Ninguno:** Se puede evidenciar fisuras de un ancho menor a 0.2 mm sobre la superficie del terreno.
- **Leve:** Se presenta agrietamientos con anchos entre 0.2 y 1.0 mm sobre la superficie del concreto.
- **Moderado:** Se observa agrietamiento notable del concreto entre 1.0 mm y 2.0 mm en la superficie del concreto y es notable la pérdida del concreto.

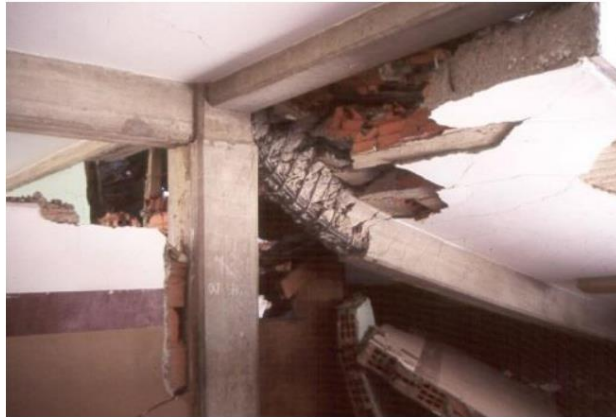
Ilustración 10 Daño severa en vigas. tomado de Guía Técnica para la Inspección de edificaciones después de un Sismo.

- **Fuerte:** Se observa agrietamientos con pérdida de recubrimiento donde se la exposición de las barras de refuerzo longitudinal con deformaciones y excavaciones excesivas.
- **Severo:** Se ve una degradación, deformación del concreto con deformaciones excesivas con pandeos y evidencia de límites de refuerzo ya superadas.

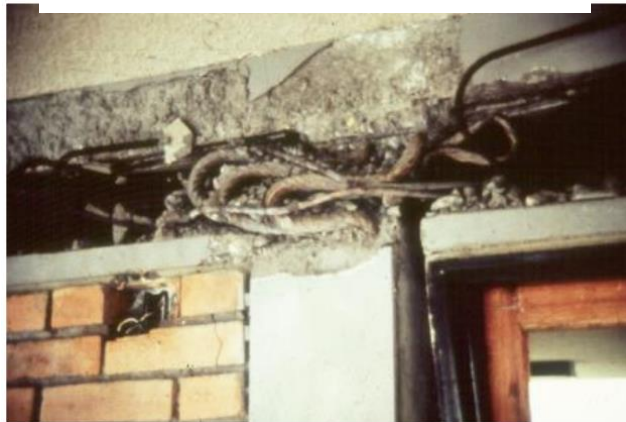
Ilustración 11 Daño severo en nudos. tomado de Guía Técnica para la Inspección de edificaciones después de un Sismo.

Las vigas y columnas al estar sometidas a efectos naturales muy fuertes provocan esfuerzos muy altos provocando daños estructurales, como la presencia de grietas, pandeo en las barras longitudinales y transversales. Las conexiones monolíticas entre vigas y columnas (Nudos) son por lo general, los puntos más críticos a la hora de presentarse un evento sísmico.
