**METODOLOGIA DE EVALUACION EN PATOLOGIA
ESTRUCTURAL**

**UNIVERSIDAD INDUSTRIAL DE SANTANDER
FACULTAD DE INGENIERIAS FISICO MECANICAS
ESCUELA DE INGENIERIA CIVIL
BUCARAMANGA**

**Proyecto de Grado para optar al título de
Ingeniero Civil**

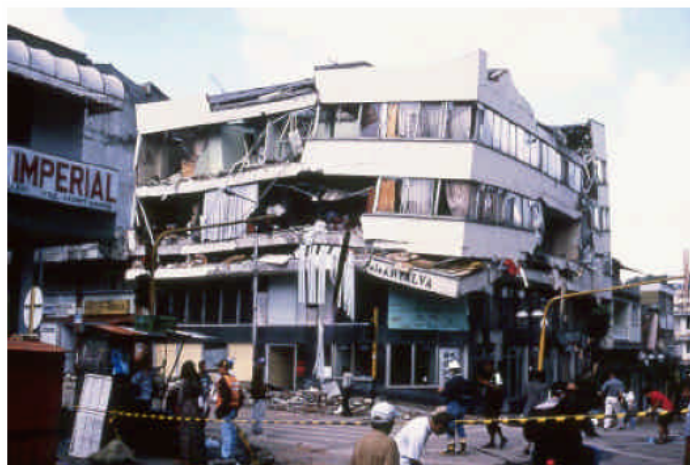
FIGURA 3. EDIFICIO DE CONCRETO ARMADO CONSTRUIDO SIN EL CUMPLIMIENTO DE LOS REQUISITOS DE LAS NORMAS.

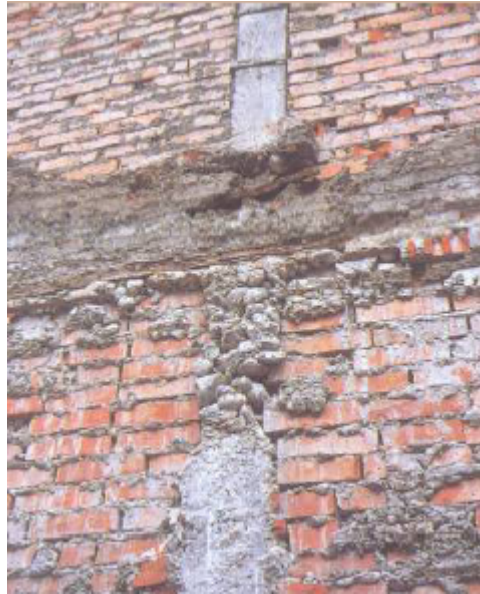
FIGURA 7. EJEMPLO DE FALTA DE CONTROL EN EL MANEJO DE LA MEZCLA.

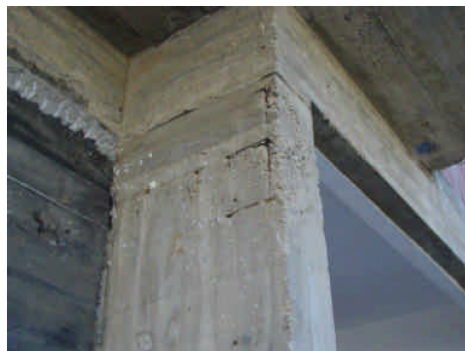
FIGURA 10. ESTRUCTURA EN CONSTRUCCIÓN DONDE SE DETECTA LA FALTA DE RECUBRIMIENTO.

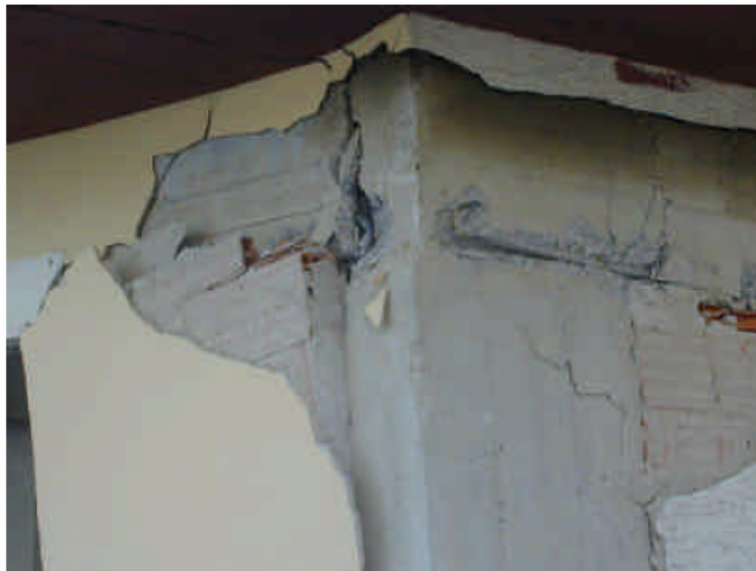
FIGURA 11. DEFICIENTE DETALLADO DEL REFUERZO, FALTA DE ANCLAJE Y DE ADHERENCIA.

El despiece constituye el medio mediante el cual se aportan la resistencia y ductilidad a los elementos estructurales para garantizar la mejor respuesta durante el sismo. Gran parte de las edificaciones proyectadas y construidas hasta hace aproximadamente 25 años en territorio nacional, se realizaron con criterios distintos a los que el avance del conocimiento ha permitido para mejorar las condiciones de respuesta de las edificaciones en caso de situaciones críticas. Por tal razón, en algunas de esas edificaciones afectadas, se aprecia la naturaleza de los daños provenientes de despieces especialmente en los nudos por ser los lugares de mayor requerimiento de liberación de la energía de deformación de la estructura ⁸.

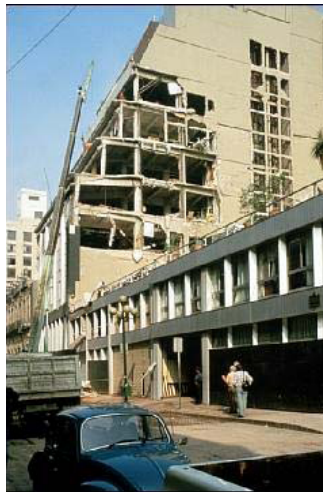
FIGURA 17. EJEMPLO DE EDIFICIO ESCALONADO.

Los escalonamientos en los volúmenes del edificio se presentan habitualmente por exigencias urbanísticas de iluminación, proporción, etc. Sin embargo, desde el punto de vista de los daños que podrían presentar, los escalonamientos son causados por cambios bruscos de rigidez y de

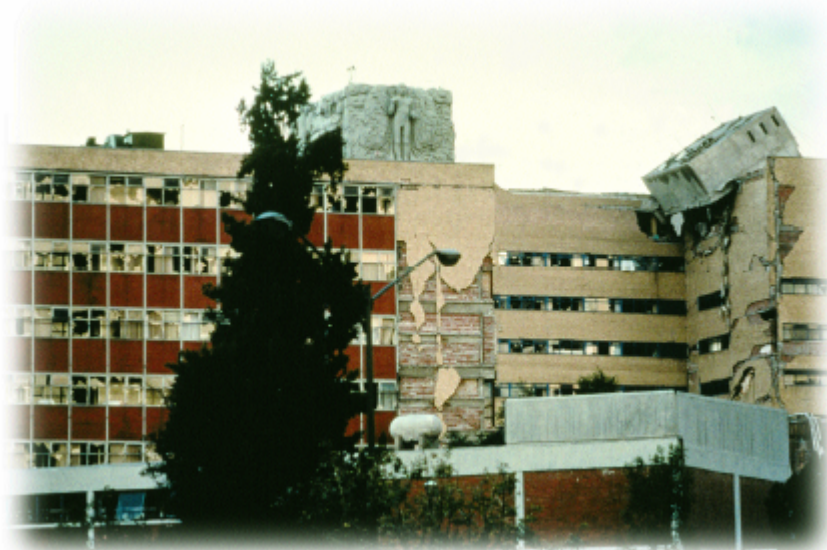
FIGURA 19. EJEMPLO DE CONCENTRACIONES DE MASA.

Concentraciones de masa, tales como estanques de agua en el techo de hospitales pueden producir daños que comprometan el funcionamiento de la edificación.

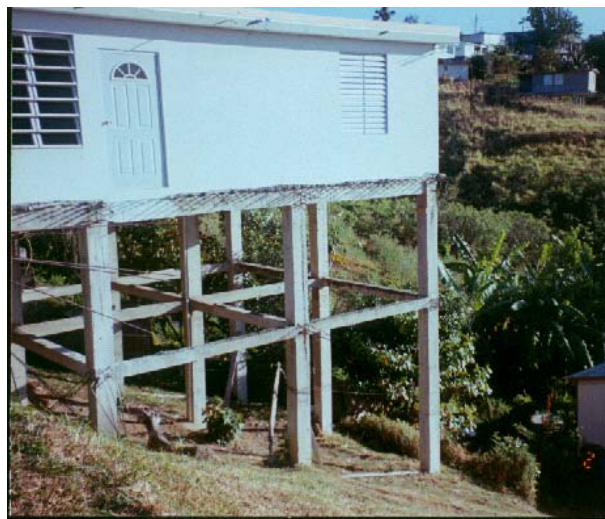
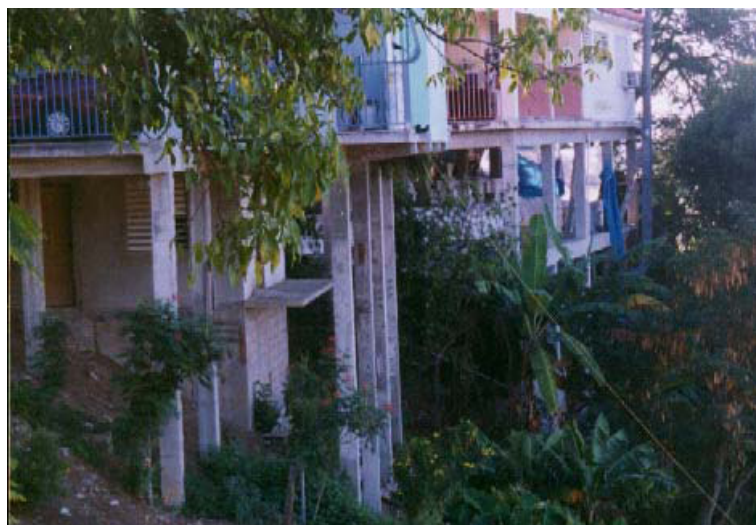
FIGURA 20. EJEMPLOS DE COLUMNA CORTA.

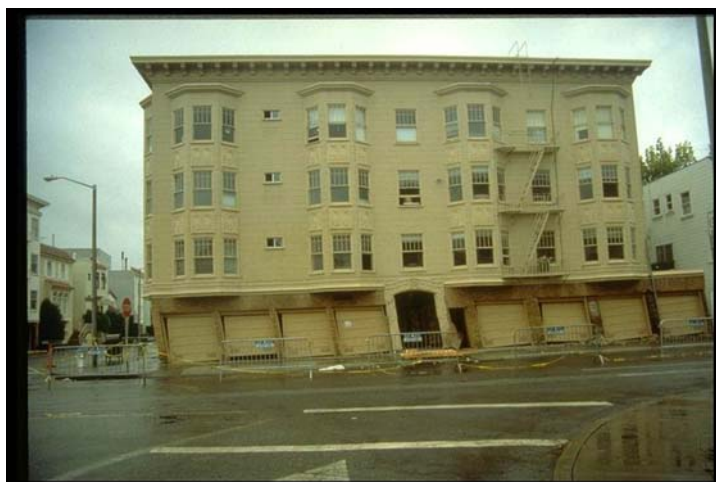
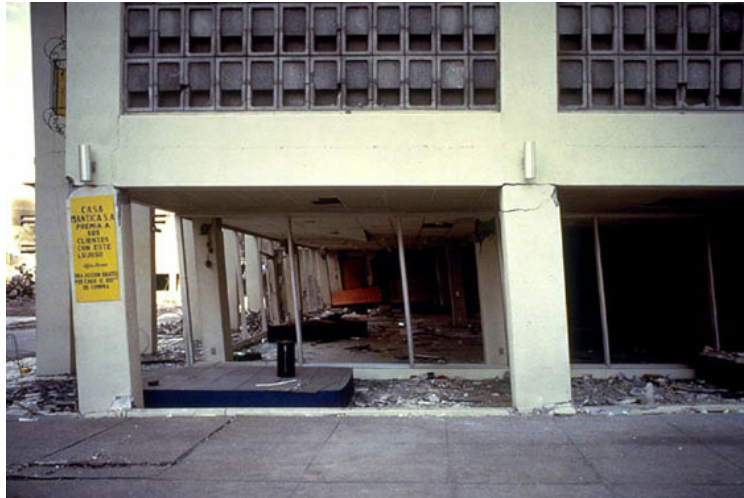
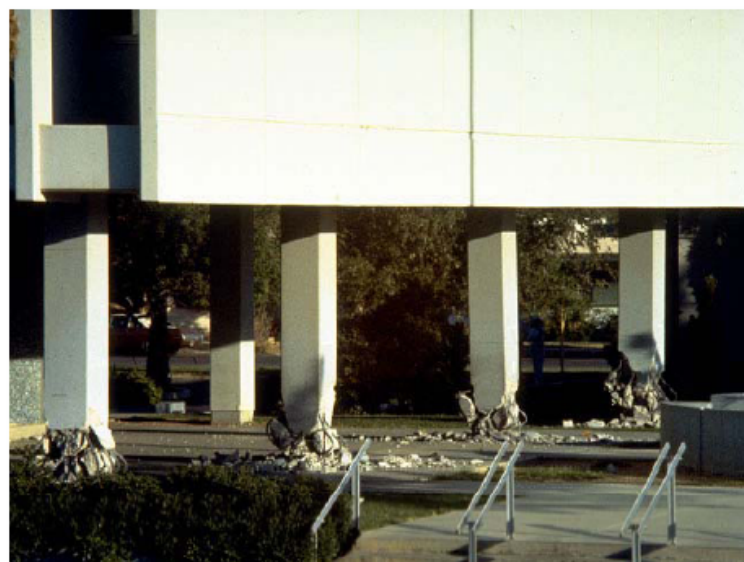
FIGURA 21. FALLA EN PLANTA BAJA POR PISO SUAVE.

Al ocurrir una sobrecarga, las fuerzas producidas en la edificación tienden a distribuirse mediante un patrón uniforme y continuo. Si la estructura presenta una porción más flexible debajo de una porción más rígida, la mayoría de la energía será absorbida por la porción inferior más flexible y muy poco será absorbido por la superior más rígida. Cualquier deformación en la edificación debido a las fuerzas inducidas por algún

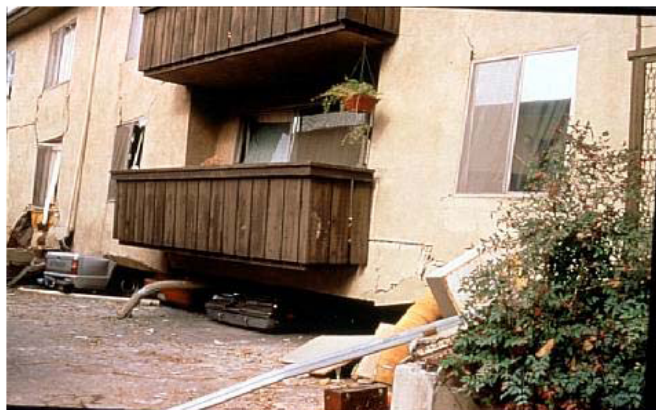
FIGURA 22. COLAPSO DE EDIFICIO CON PISO FLEXIBLE PARA PARQUEO.

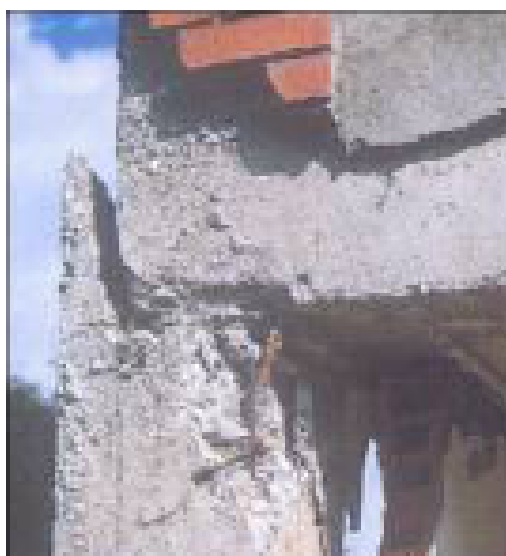
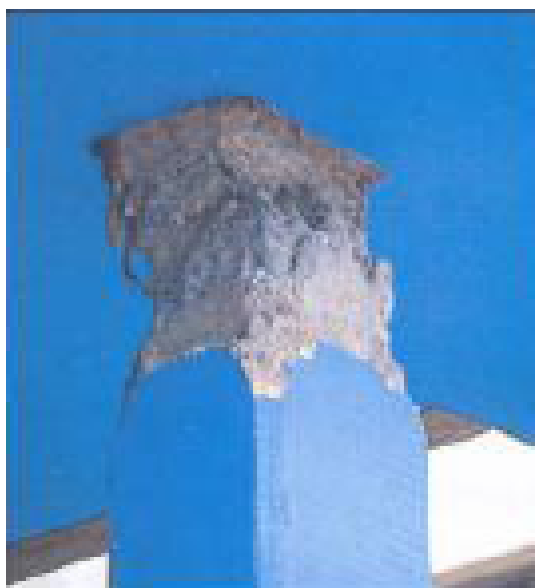
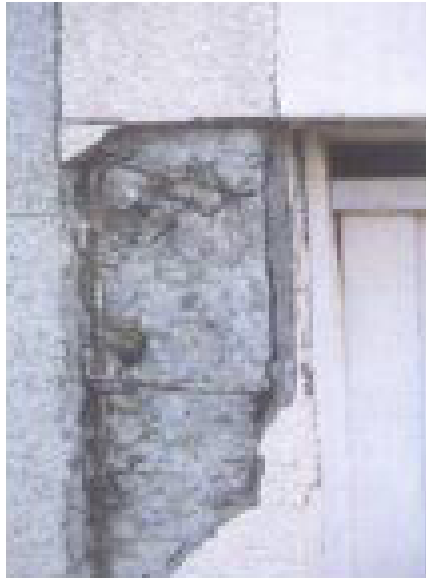
FIGURA 26. EJEMPLOS DE DAÑOS EN DIAFRAGMAS.

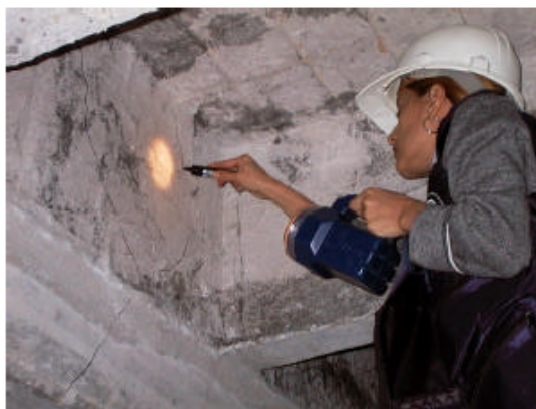
FIGURA 32. LOCALIZACIÓN Y DELINEAMIENTO DE FISURAS.

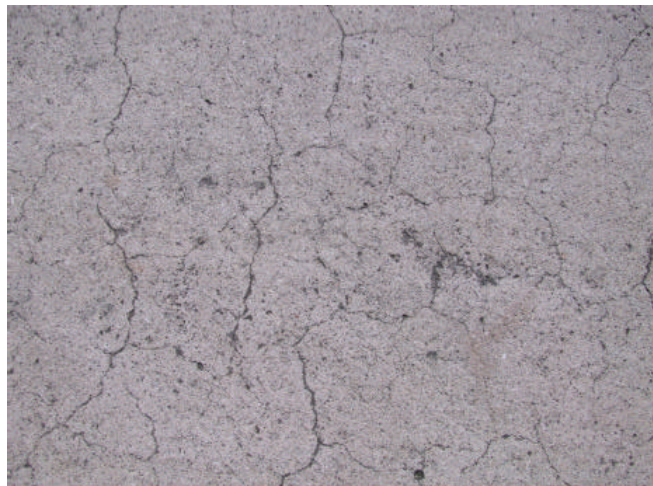
FIGURA 40. EJEMPLO DE CONTRACCIÓN PLÁSTICA.

Para llevar un buen control en obra y evitar la contracción plástica, se recomiendan colocar barreras contra el viento y el sol.

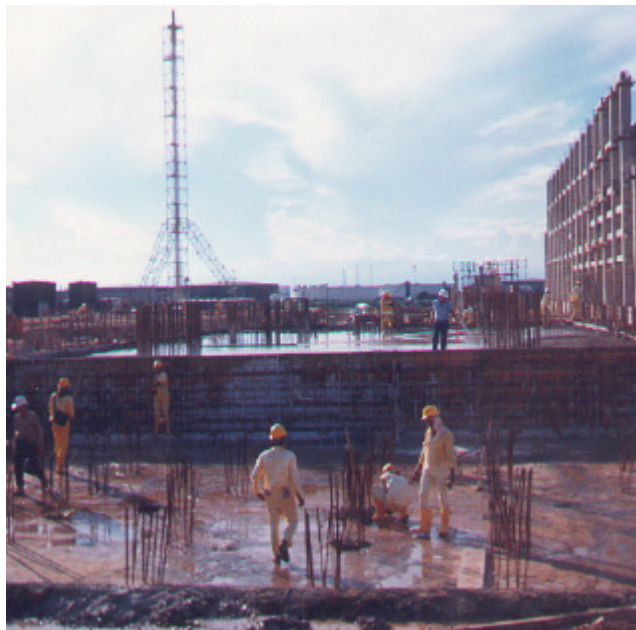
FIGURA 44. FISURAS POR ORIGEN TÉRMICO.

Solución: Un buen Curado.

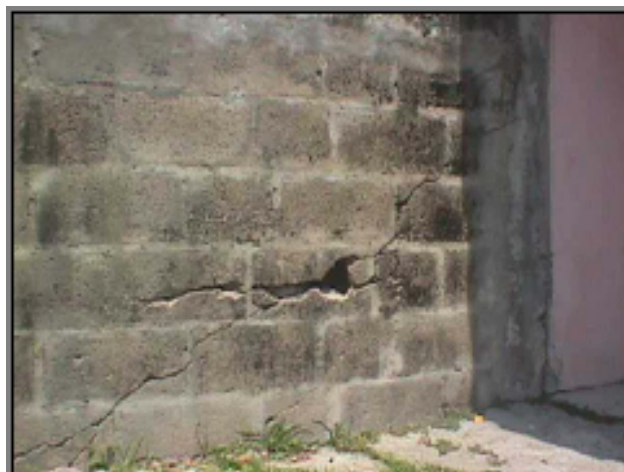
FIGURA 45. EJEMPLOS DE FISURAS EN MUROS DE FACHADAS.

Otro motivo por el cual se presentan fisuras en la fachada esta dado por la línea de falla que se crea en la finalización del madero que se coloca como dintel (Para casa de tierra o de adobes) ya sea en las puertas o en las ventanas, esta es una fisura que siempre se da en forma horizontal y alcanza unos 20 cms después de la terminación del vano que se ha hecho en el muro. La solución que se recomienda es la de raspar la zona afectada en forma profunda para quitar el sector dañado, colocar una malla en alambre (Puede ser de galpón), que permite de alguna manera el confinamiento del muro y a su vez ayudar a la adherencia del muro con el friso, en este procedimiento es importante que el muro sea mojado suficientemente y así garantizar una buena unión entre el muro y mezcla.

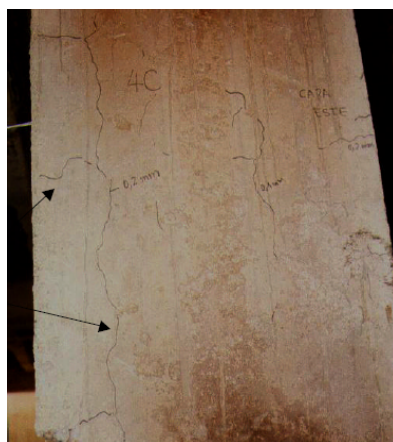
FIGURA 66. EJEMPLO DE LOCALIZACIÓN DE FISURAS POR LA PRESENCIA DEL FUEGO.

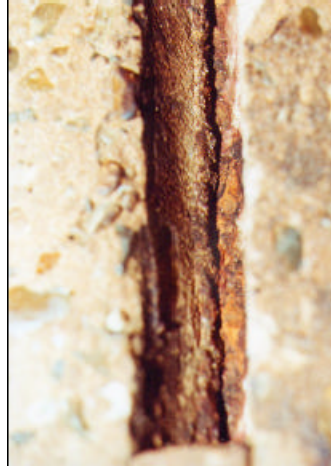
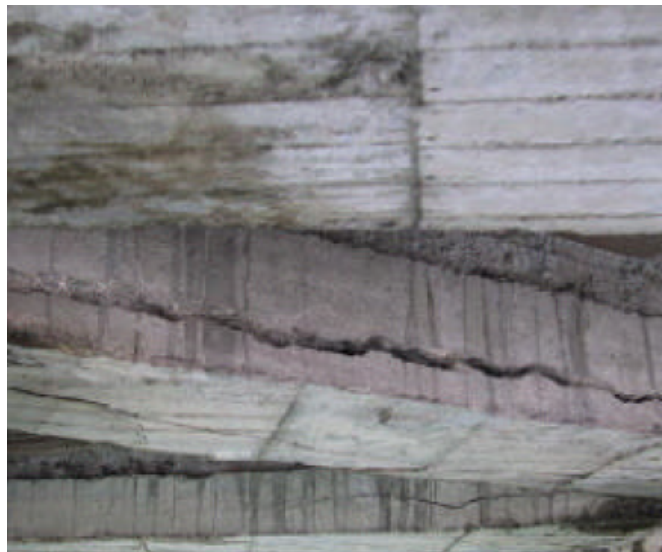
FIGURA 67. EJEMPLO DE FISURAS POR CORROSIÓN.

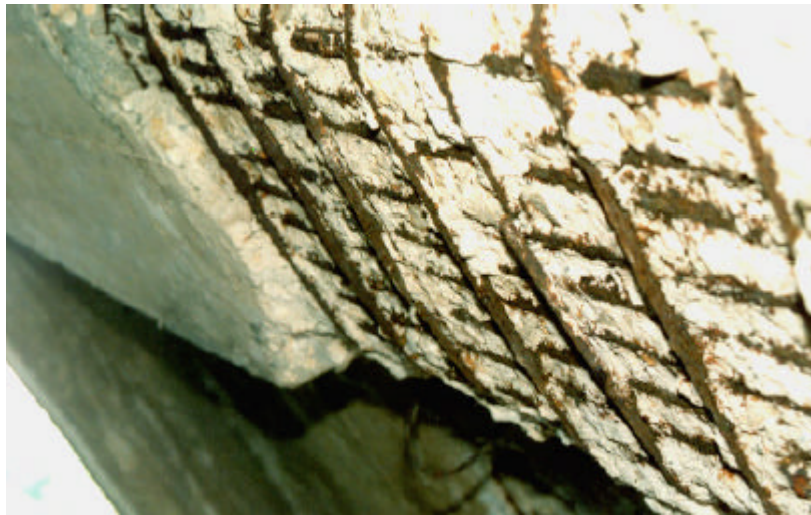
FIGURA 68. EJEMPLO DE ACERO AL DESCUBIERTO.

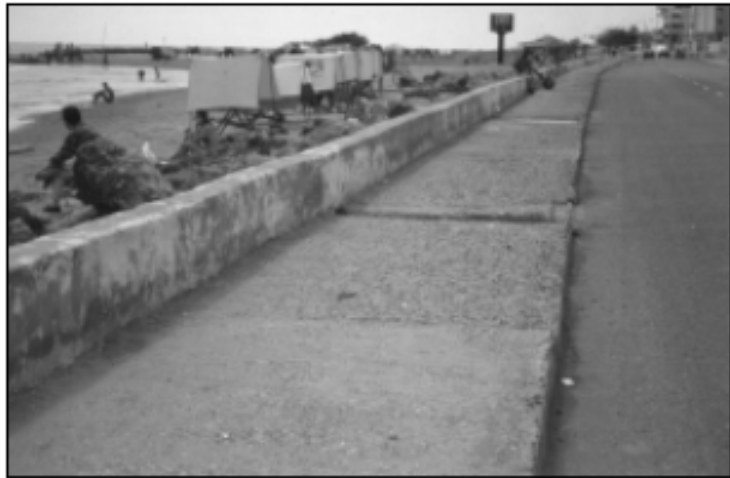
FIGURA 70. ASPECTO DE UN CONCRETO DETERIORADO POR EXPANSION DEBIDA AL ATAQUE DE SULFATO.

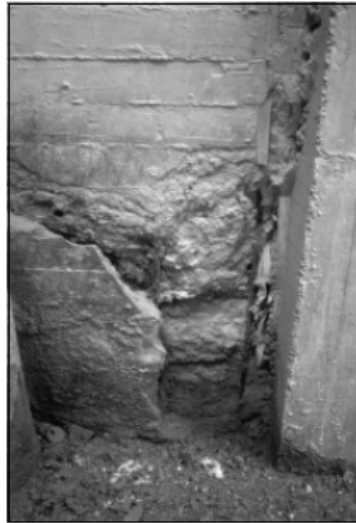
FIGURA 72. EJEMPLO DE LA ACCIÓN DE LOS ÁLCALI – AGREGADOS.

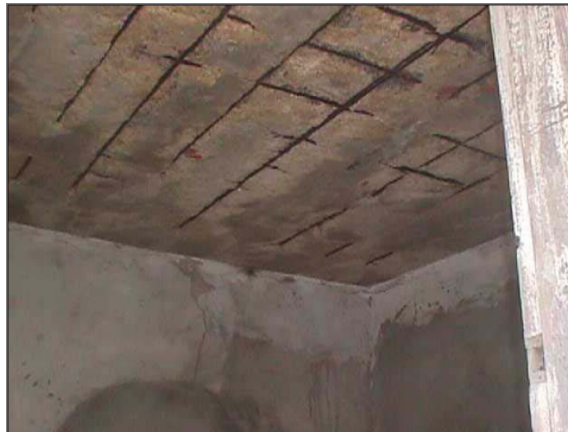
FIGURA 74. EJEMPLO DE CORROSIÓN.

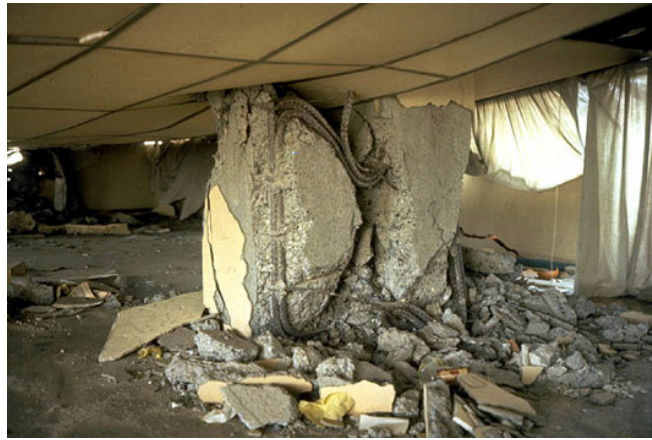
FIGURA 78. EJEMPLO DE PUNZONAMIENTO.

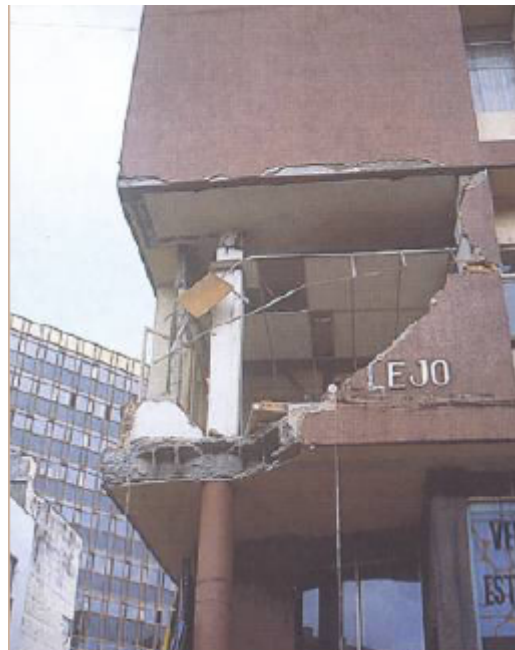
FIGURA 79. LOS MUROS Y LAS FACHADAS NO TIENEN LA ADECUADA RELACIÓN CON EL COMPORTAMIENTO DE LA ESTRUCTURA.

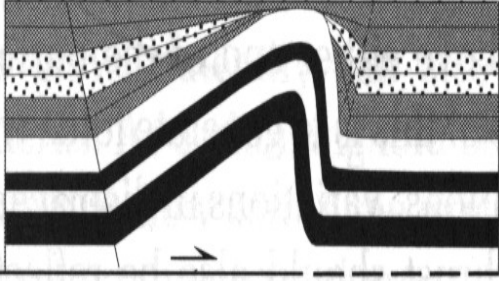
<p>-Este pliegue puede ser simétrico o asimétrico. Se produce encima de una falla que es paralela o subparalela a estratificación.</p> <p>-El pliegue se desarrolla porque el desplazamiento disminuye hacia el final de la falla.</p>
<p>Pliegue de Tricizalladura</p> <p>Zona triangular de crecimiento</p>

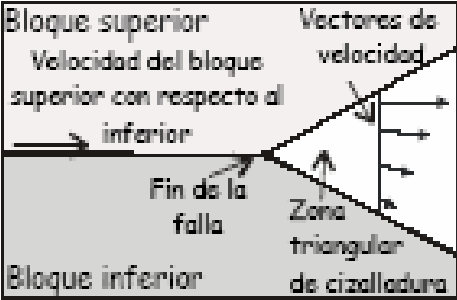
<p>- Este tipo de pliegue se desarrolla cuando una zona triangular de cizalladura, que es simétrica con respecto al buzamiento de la falla, se propaga en frente del plano de falla.</p> <p>- Dentro de la zona de tricizalladura ocurren desplazamientos diferenciales que varían en orientación y magnitud (como se muestra en esquema arriba). En la parte superior de la zona, los vectores de deslizamiento son iguales que el deslizamiento en la falla pero disminuyen progresivamente en magnitud hasta que no se produce deslizamiento en el límite inferior de la zona de tricizalladura.</p> <p>- La tasa de desplazamiento relativa entre la propagación del final de la falla (P) y su desplazamiento (S) causa que el espesor de las capas y</p>

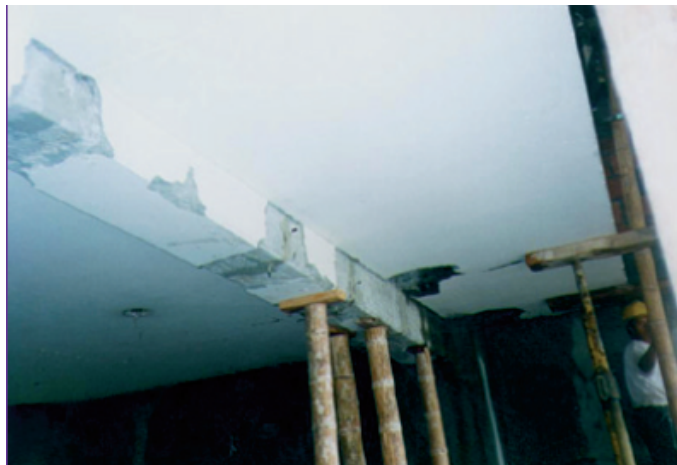
FIGURA 82. EJEMPLO DE FALLA A FLEXIÓN.

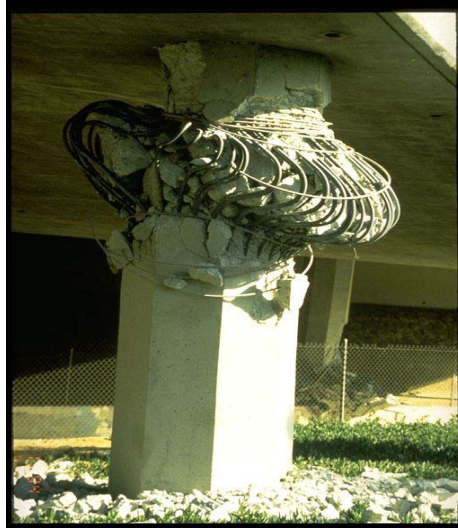
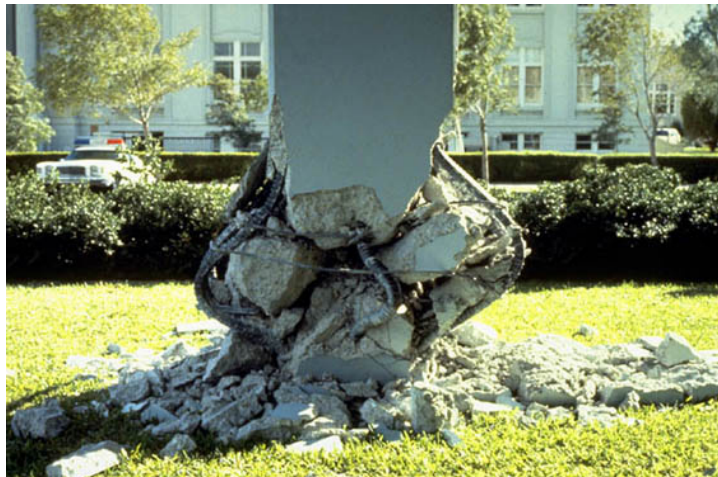
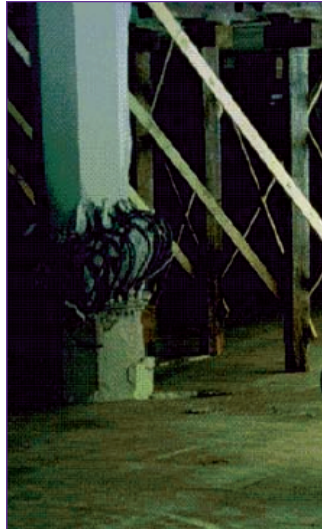
FIGURA 83. EJEMPLOS DE FALLA A CARGA AXIAL (COLUMNA NO ESBELTA).

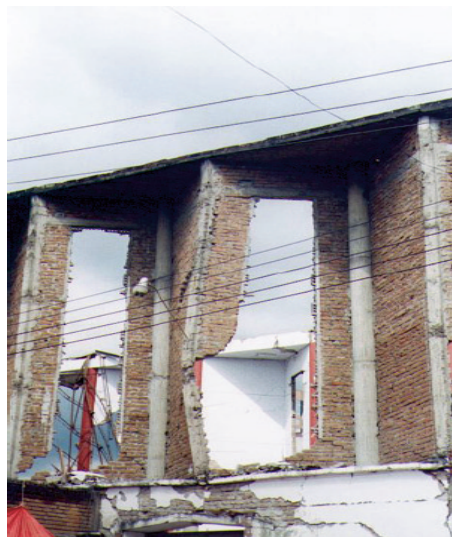
FIGURA 84. EJEMPLO DE FALLA A CARGA AXIAL (COLUMNA ESBELTA).

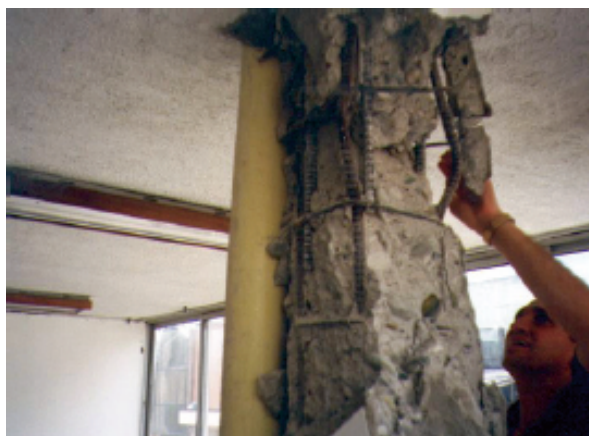
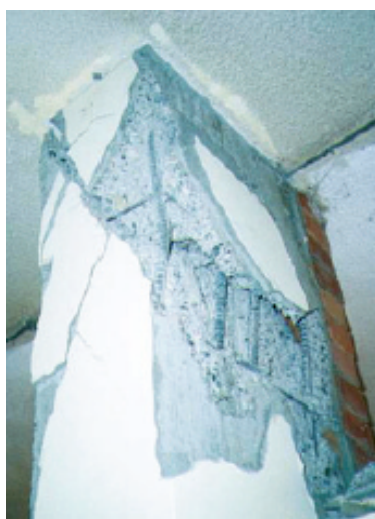
FIGURA 85. EJEMPLOS DE FALLA DE CONFINAMIENTO.

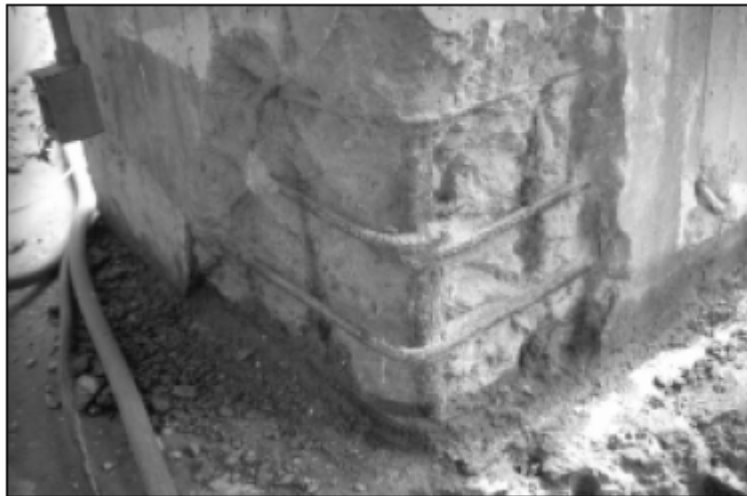
FIGURA 90. CORROSIÓN DEL ACERO DE REFUERZO POR DESAPAVACIÓN DEL RECUBRIMIENTO.

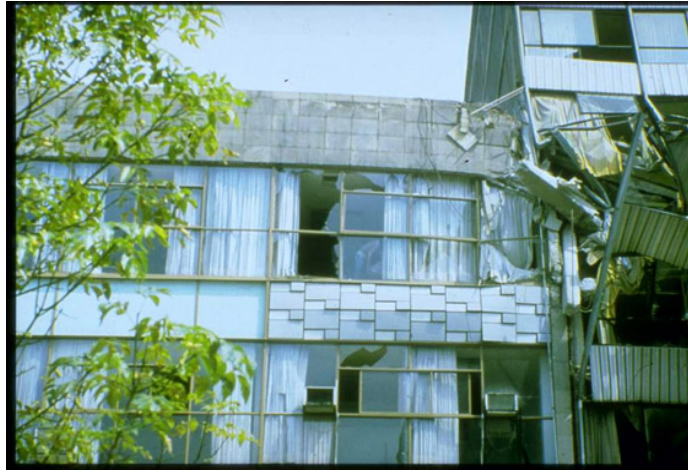
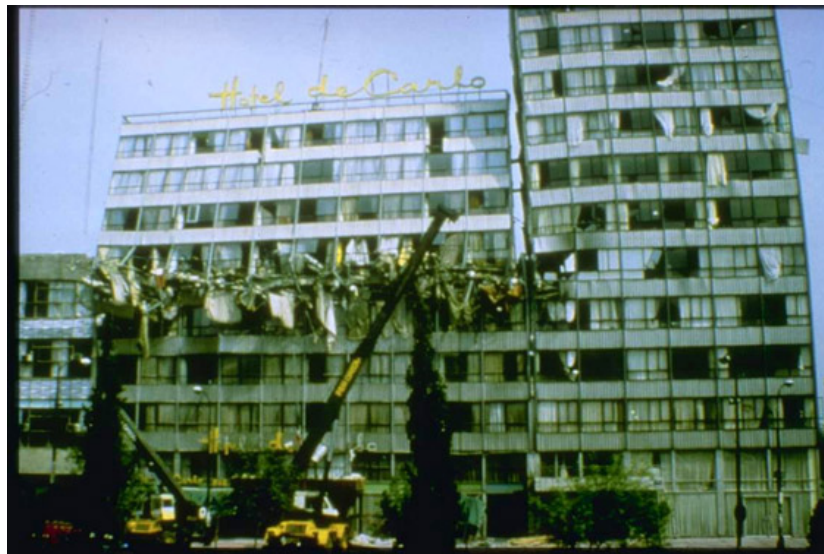
FIGURA 92. EJEMPLOS DE GOLPETEO EN EDIFICIOS.

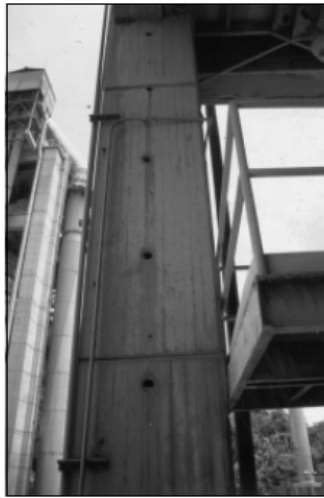
FIGURA 95. DEGRADACION DE LA SUPERFICIE DE CONCRETO DE UNA INSTALACION INDUSTRIAL, POR FALTA DE MANTENIMIENTO Y LIMPIEZA.

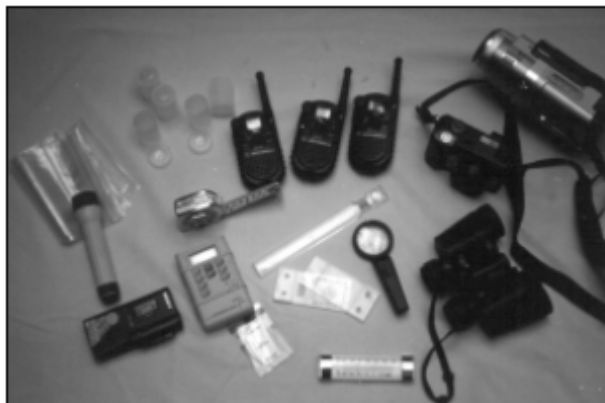
FIGURA 97. ALGUNOS ELEMENTOS PARA ADELANTAR LA INSPECCIÓN VISUAL.

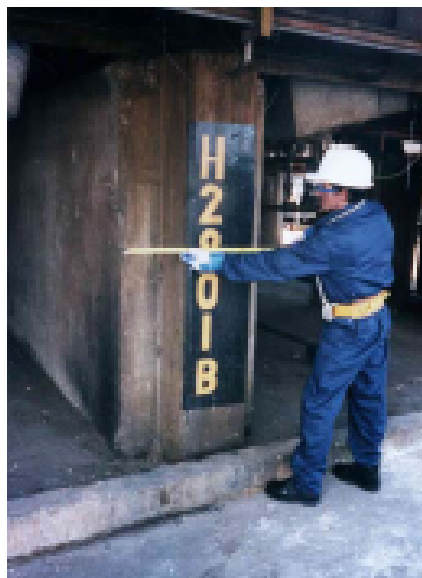
FIGURA 112. GEOMETRÍA DE LAS SECCIONES Y CUANTÍA DEL REFUERZO.

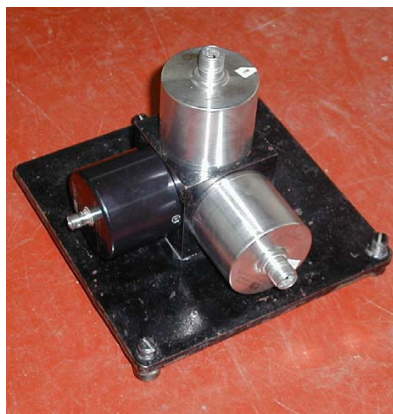
FIGURA 114. VIBRACIONES AMBIENTALES, STRAINAGE, TOPOGRAFÍA.

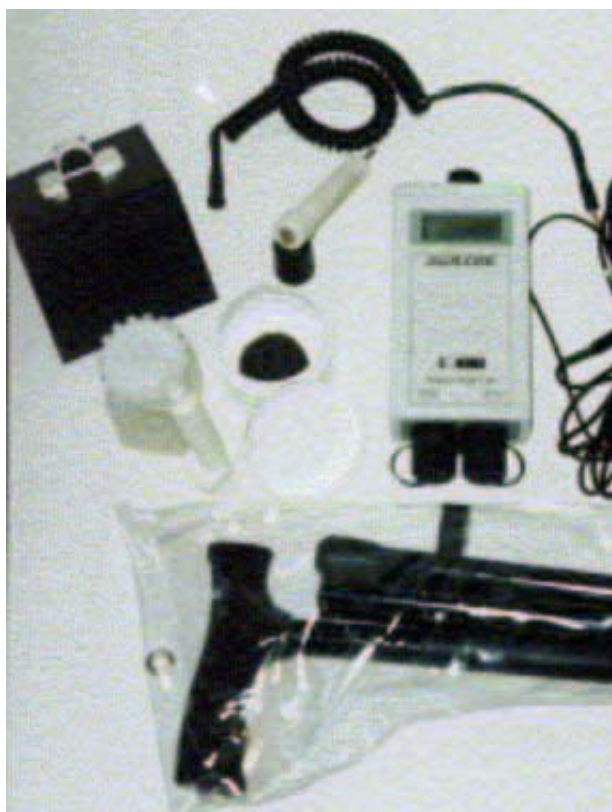
FIGURA 120. EQUIPO DE MEDIA CELDA UTILIZADO PARA MEDIR POTENCIALES ELÉCTRICOS E IDENTIFICAR ZONAS DONDE LA CORROSIÓN ESTÁ PRESENTE.

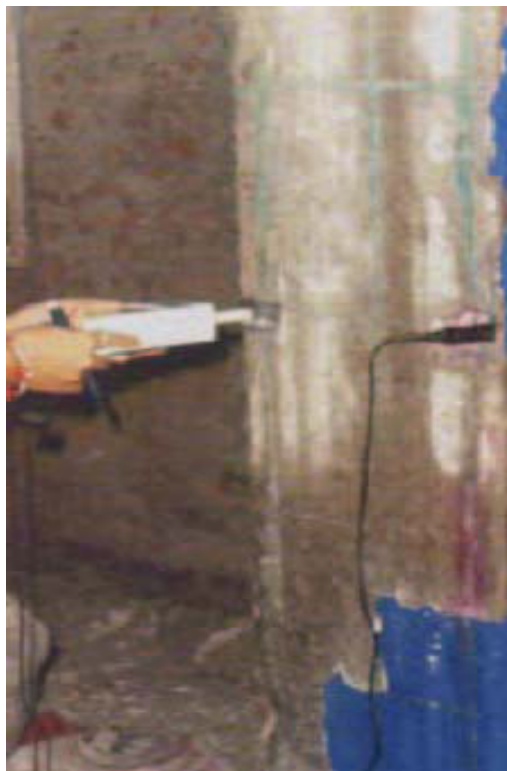
FIGURA 121. PRUEBA DE CORROSIÓN REALIZADA EN UNA COLUMNA. TANTO LA SUPERFICIE DE CONCRETO COMO LA ESPONJA DE LA MEDIA CELDA DEBÍAN ESTAR PREVIAMENTE HÚMEDAS.

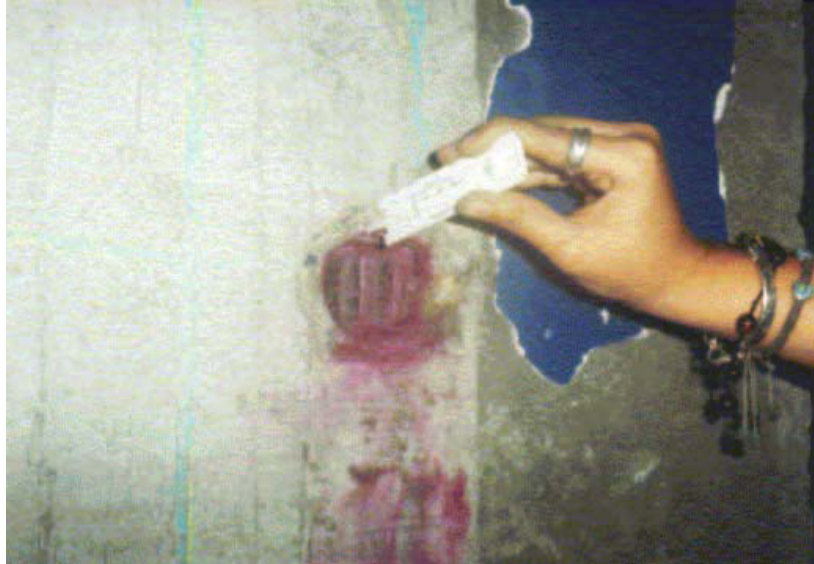
FIGURA 124. LA PRUEBA CON LA FENOLFTALEINA SE REALIZA EN LAS COLUMNAS EN LAS QUE SE DESCUBRE EL ACERO. LA FOTOGRAFÍA MUESTRA UNA COLUMNA CUYA PROFUNDIDAD MÁXIMA DE CARBONATACIÓN ES DE 1.2CM.
