Auxiliar de ingeniería para la supervisión técnica y administrativa de la obra civil de la línea de distribución eléctrica Mogotes y la subestación eléctrica del proyecto Yariguíes en el área de proyectos de la Electrificadora de Santander.

Trabajo de Grado para Optar el Título de Ingeniero Civil

Universidad Industrial de Santander

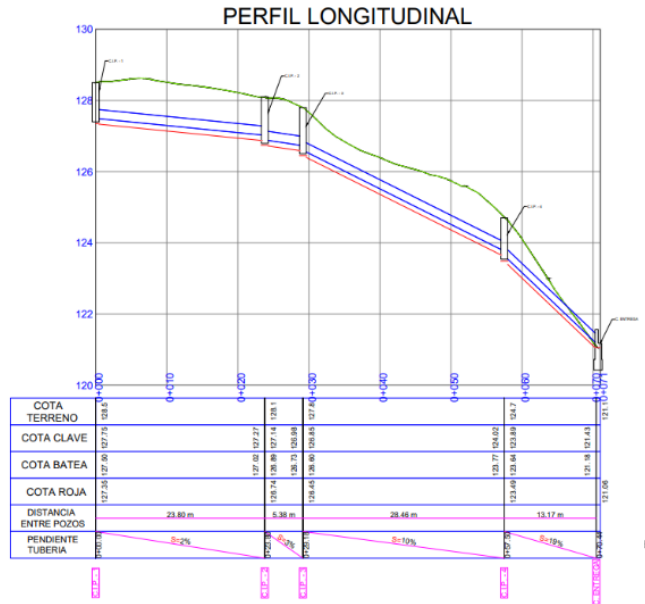
**Figura 4**  
Perfil longitudinal del sistema de drenaje

Durante la revisión de planos se detectó la ausencia de un sistema de drenaje pluvial que asegurara la correcta evacuación de aguas lluvias, las cuales tendían a dirigirse hacia un predio vecino. Frente a esta situación, y en coordinación con el tutor académico, se elaboró una propuesta de diseño utilizando Civil 3D. La solución incluyó la definición del trazado, la elaboración de planos y la verificación de su cumplimiento normativo. Este aporte no solo buscó proteger las obras civiles, sino también prevenir afectaciones a predios aledaños y mejorar el manejo integral de las aguas superficiales en el área intervenida como se observa en las **Figuras 4, 5, 6 y 7**.

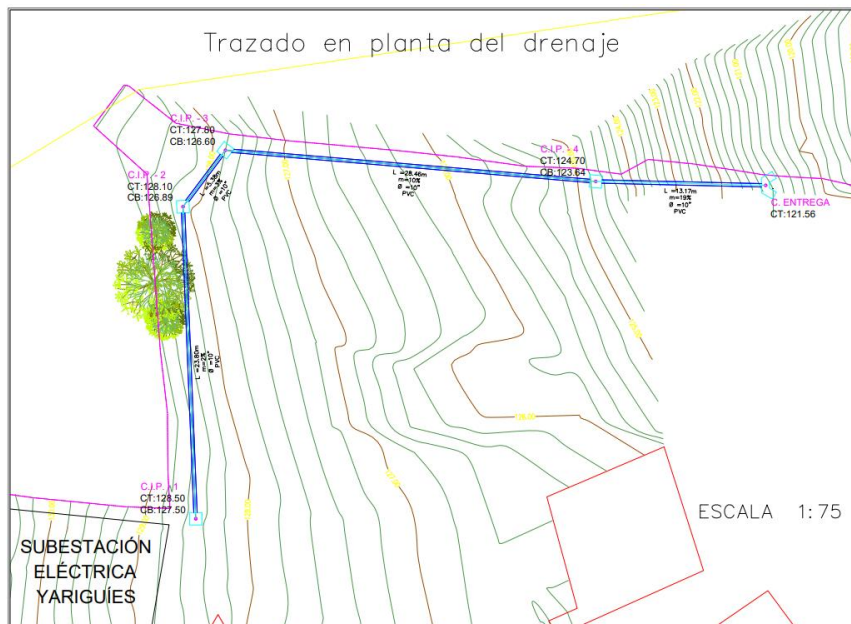
**Figura 5**  
Trazado en planta del drenaje con tuberías, cajas de inspección y pendientes

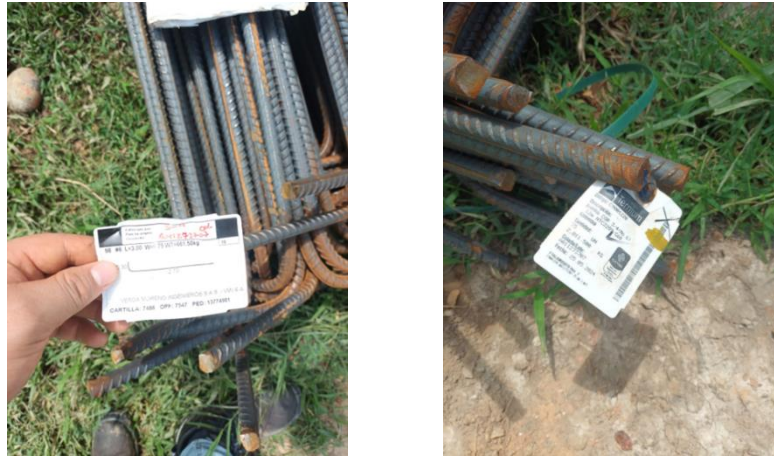
**Figura 13**  
Remisión de acero

confiabilidad en los elementos estructurales, cómo se observa en las **Figuras 13, 14 y 15**, que documentan la recepción y verificación de materiales en campo.

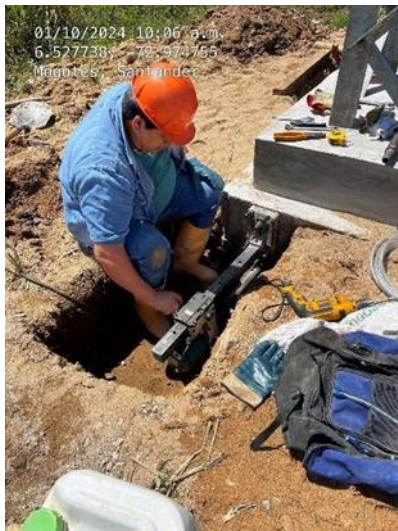
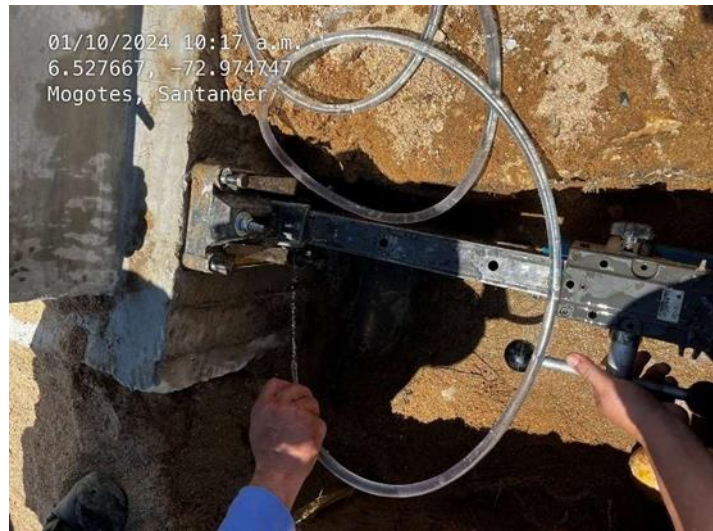
**Figura 19**

*Extracción de núcleo de cimentación, línea Mogotes*

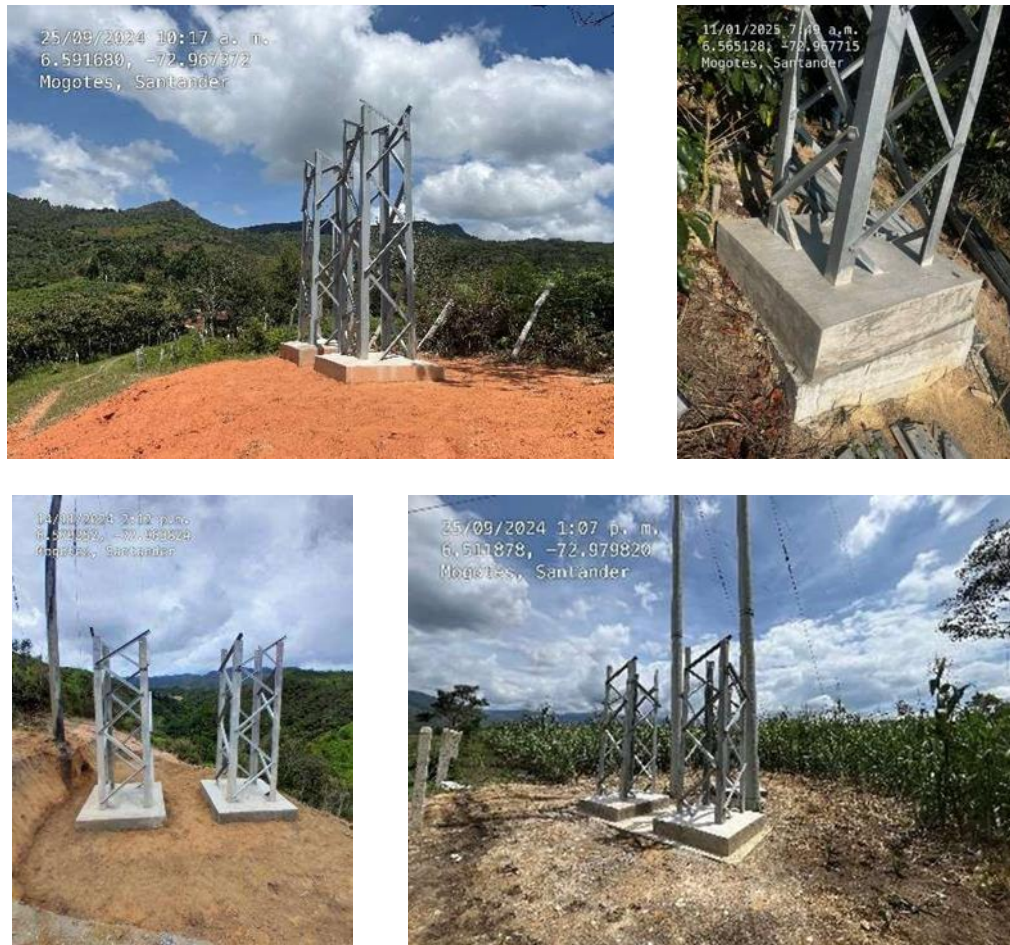
En visita técnica realizada al municipio de Mogotes se verificó la correcta ejecución de cimentaciones para las torres de distribución. Se revisaron dimensiones de excavaciones, alineamientos, disposición de acero de refuerzo y demás especificaciones técnicas, asegurando el cumplimiento de los requisitos antes de emitir el recibido de estas actividades. La **Figura 21** muestra la revisión de las cimentaciones, ilustrando el control visual de las dimensiones y especificaciones técnicas.

**Figura 21**  
*Torres de distribución*

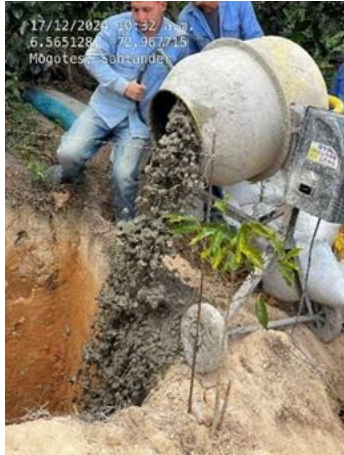
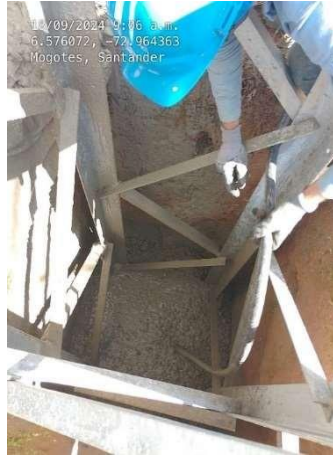
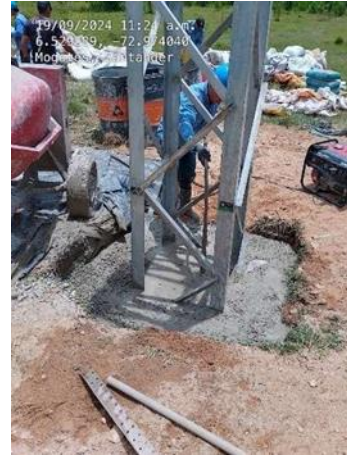
**Figura 22**

*Chequeo de actividades durante el vaciado, línea Mogotes*

Vaciado de concreto

Correcto vibrado

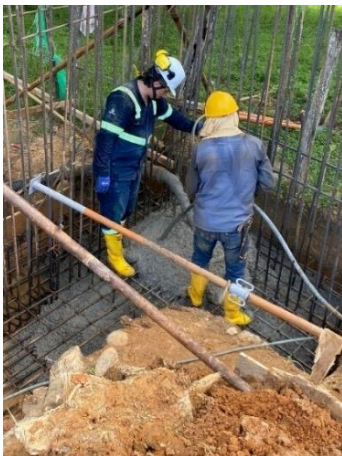
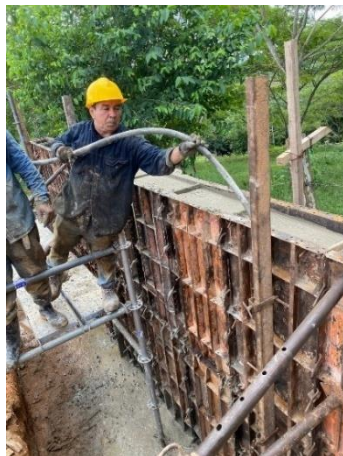
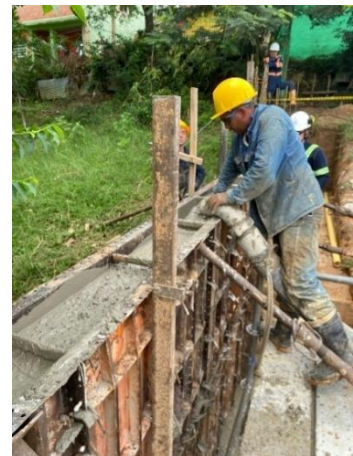
**Figura 23**

*Chequeo de actividades durante el vaciado, subestación Yariguíes*

Vaciado de concreto en zarpa

Vibrado de concreto

Vaciado de concreto en formaleta

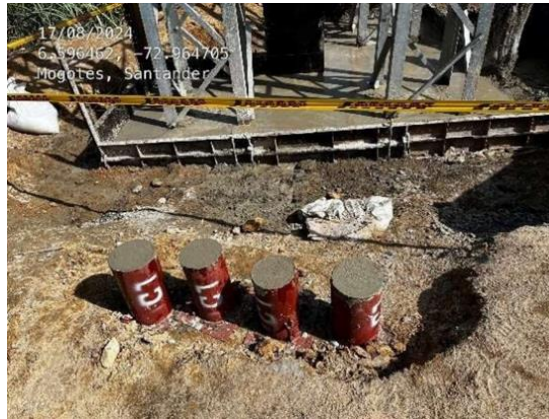
**Figura 24**

*Toma de cilindros para ensayos posteriores*

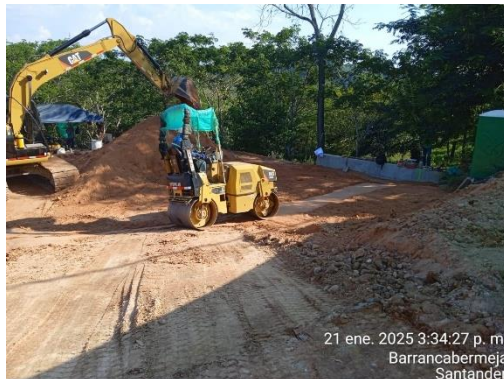
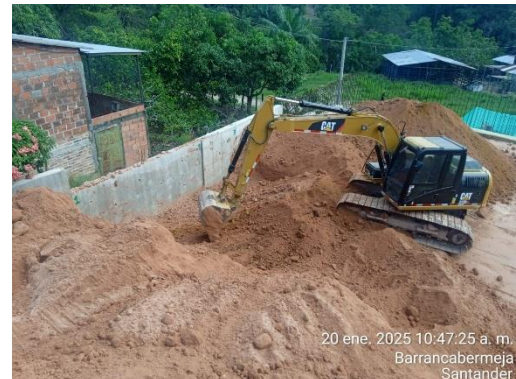
**Figura 25**

*Proceso de compactación del material, subestación Yariguíes*

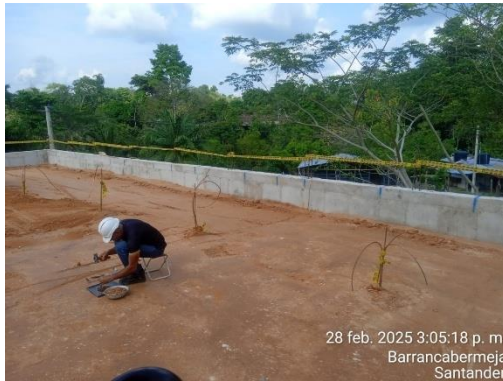
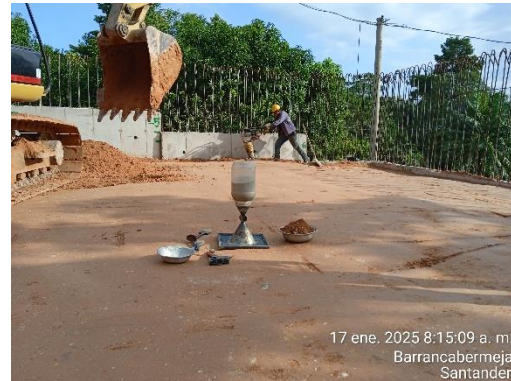
**Figura 26***Toma de densidades, cono de arena*
