**JEFERSON ANDRÉS FUENTES GONZÁLEZ**

**UNIVERSIDAD INDUSTRIAL DE SANTANDER  
FACULTAD DE INGENIERIAS FISICOMECHANICAS  
ESCUELA DE INGENIERIA CIVIL  
BUCARAMANGA**

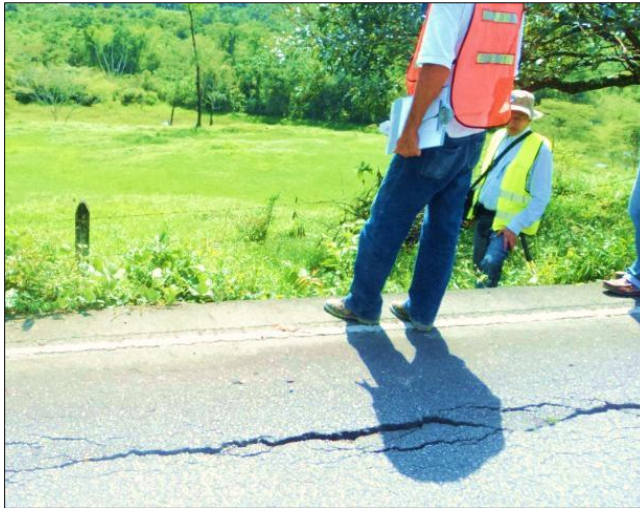
**Figura 11. PR 89+500. Pérdida de suelos de la estructura de la vía por lavado y presencia de clasto soportado.**

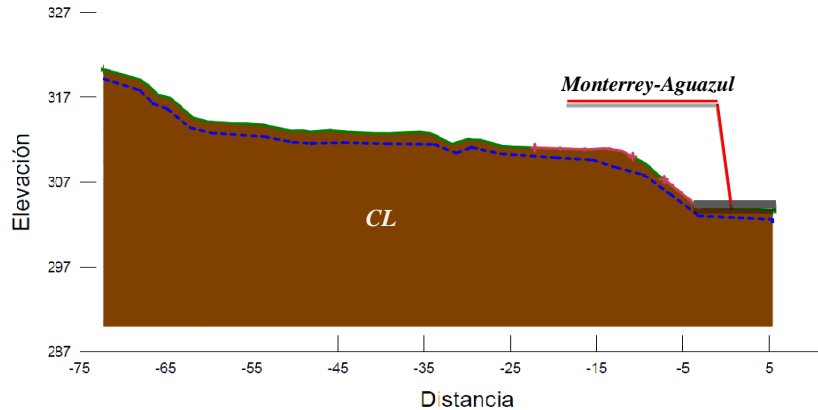
Para establecer los parámetros efectivos  $\phi$  y  $C$  de este sitio crítico se utilizó retrocálculo, debido a la evidencia en campo de falla rotacional en el talud y a que no se contaba con ensayo de corte directo. Los valores así establecidos fueron:  $\phi=17^\circ$  y  $C=10\text{kPa}$  (Ver Fig. 15. Y Fig. 16.), parámetros con los cuales se obtuvieron los factores de seguridad promedio para los escenarios estático y dinámico de 0.99 y 0.69 respectivamente (ver Tabla 3). En cuanto a la línea piezométrica del nivel freático, se considera que está saturando todo el talud por las observaciones descritas en el numeral 4.

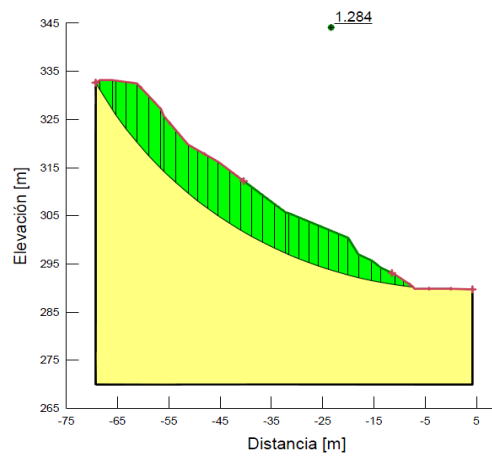
## 11. MODELO PR 89+500.

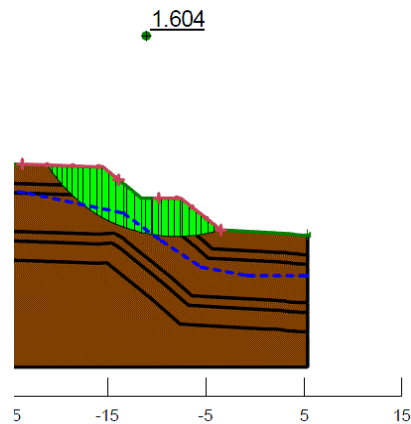
La implementación de las terrazas en el modelo logra elevar el factor de seguridad estático y dinámico a valores de estabilidad requeridos por la NSR-10 (Ver **tabla 1.**). Sin embargo, aunque para el caso estático el nivel de amenaza se clasifica como bajo, para el caso dinámico se considera como amenaza media (**Tabla 12**).
