**CONTROL DE PERDIDAS DE ENERGIA MEDIANTE LA IMPLEMENTACION DE  
EQUIPOS BICUERPOS EN UN SECTOR SUBNORMAL DE LA REGION  
MAGDALENA MEDIO DE BARRANCABERMEJA, CON ANTECEDENTES DE  
REINCIDENCIA EN LA DEFRAUDACCION DE FLUIDOS DE ENERGIA  
ELECTRICA**

**UNIVERSIDAD INDUSTRIAL DE SANTANDER  
FACULTAD DE INGENIERÍAS FÍSICO-MECÁNICAS  
ESCUELA DE INGENIERÍA ELÉCTRICA, ELECTRÓNICA Y DE  
TELECOMUNICACIONES  
ESPECIALIZACIÓN EN SISTEMAS DE DISTRIBUCIÓN DE ENERGÍA  
ELÉCTRICA  
BUCARAMANGA  
2015**

**Monografía presentada como requisito para optar al título de:  
Especialista en Sistemas de Distribución de Energía Eléctrica**

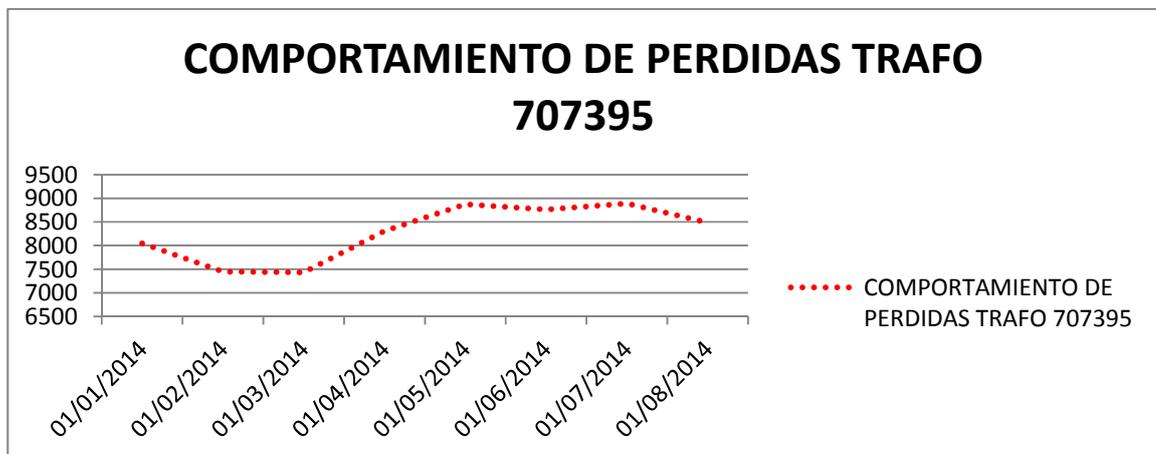
Gráfica 8. Comportamiento de pérdidas de energía transformador 707395.

Para nuestro análisis previo se tomaron los 7 primeros meses del año, en los que se observa un aumento en las pérdidas de energía; alcanzando el rango de 7 500 a 9 000 kWh/hora\_mes, como lo muestra la gráfica:

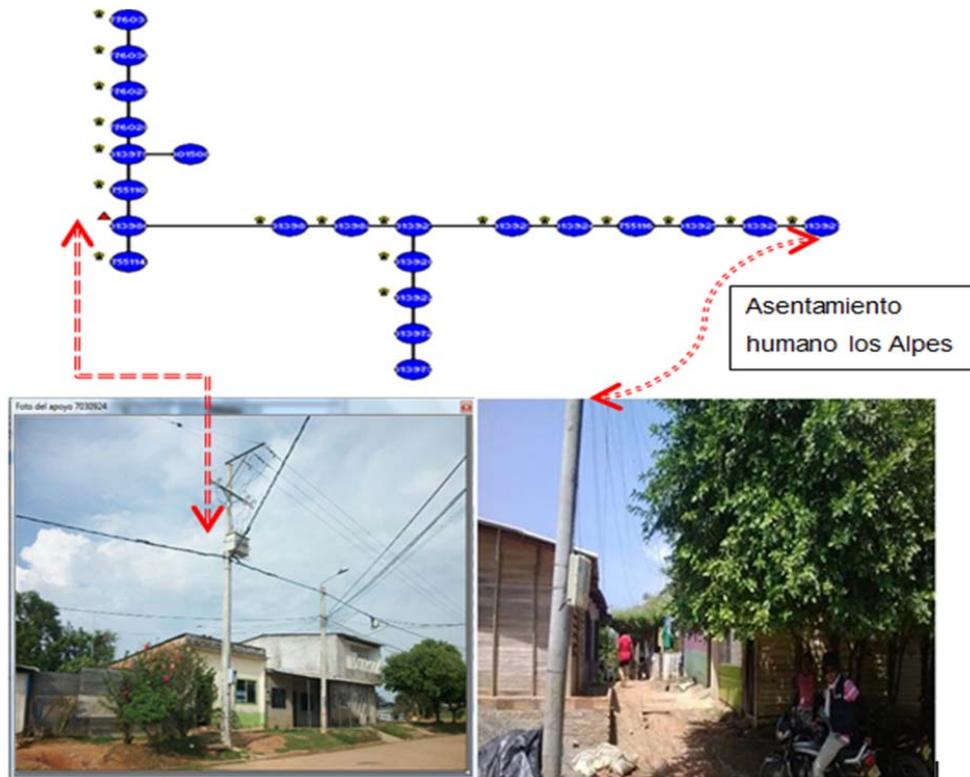
Figura 15. Topología del transformador 707395.

**2.2.2 Topología.** Topología para Transformador nuevo de 45 kVA, sistema de distribución radial, conductor en cable de aluminio trenzado cuádruplex 3 x 2/0 + 1/0, aac, xlpe, neutro ACSR aislado 600 V, con conexión de los usuarios a la red de baja tensión a través de cajas de derivación, ubicadas a dos metros de cada apoyo. Cuenta a su vez con 18 luminarias de alumbrado público, y con conexión ilegal del asentamiento humano llamado los Alpes.

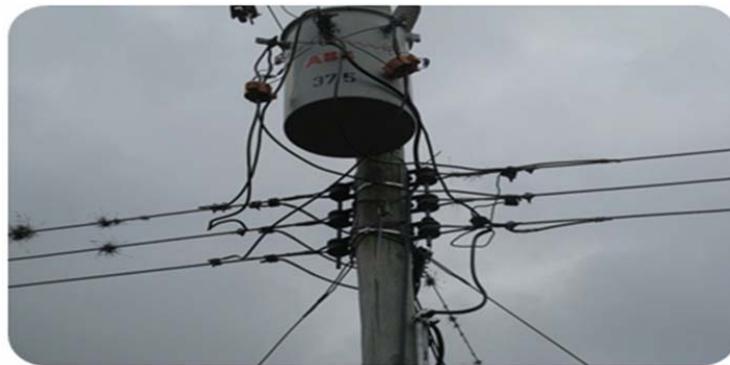
**Figura 18. Red de B.T en líneas abiertas.**

**3.3.1 Red abierta** Son redes de distribución secundaria o BT, compuestas por conductores de aluminio aislado o desnudo independientes para cada línea, las cuales en su mayoría fueron construidas hace varios años. En estos momentos algunas presentan problemas de pérdidas técnicas y son de fácil manipulación y conexión.

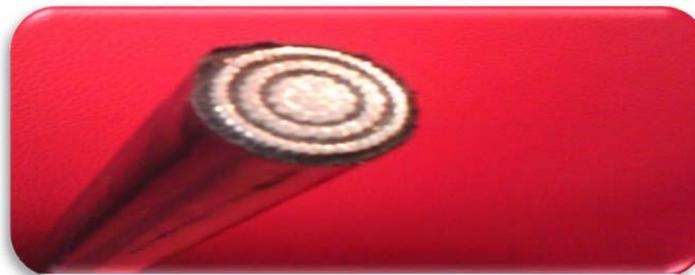
**Figura 19. Red Telescópica para la distribución local B.T [10].**

**3.3.2 Red telescópica** Es una red creada en argentina e implementada en panamá, arrojando resultados exitosos, en las que se utiliza conductor concéntrico TRI Y TETRA CAPA, para redes de distribución secundaria o de BT; ver figura 19. Con ello se obtiene un blindaje seguro de la red, debido a que si se instala un conector de perforación se presentaría corto circuito. Su estructura presenta al neutro en la primera capa, seguido de las fases. También elimina la contaminación visual, pero presentan dificultad de suministro, debido a que su elaboración es

bajo pedido y sólo se consiguen los herrajes con un único proveedor, lo que dificulta más el desarrollo de las actividades.

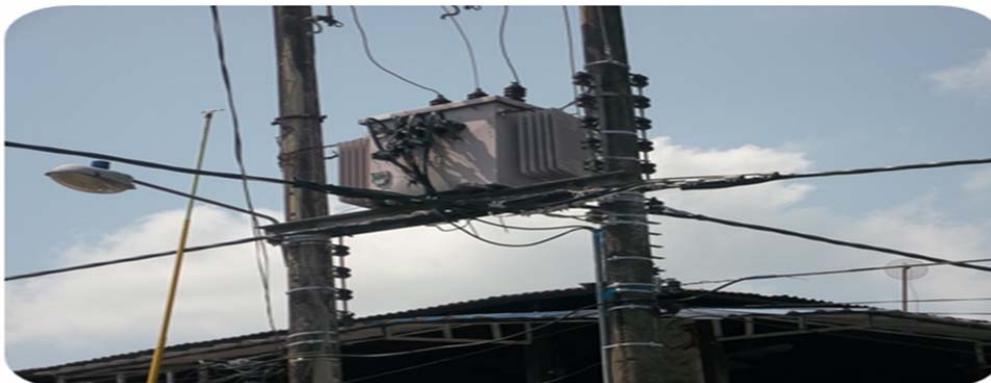
**Figura 20. Red trenzada para distribución en B.T.**

**3.3.3 Red trenzada** La red trenzada es una implementación que lleva alrededor de 10 años de estar en el mercado, en el 2005 se empiezan a desarrollar trabajos de control y reducción de pérdidas, elaborada en aluminio, y tiene la ventaja que las líneas viene elaboradas de manera compacta y aislada; lo cual dificulta las conexiones fraudulentas. Sin embargo, en los últimos años esta instalación ya es vulnerable debido a que es perforada con tornillos drywall o con conectores de perforación, motivo por el cual en algunas zonas de área de influencia de ESSA ya no es utilizada.

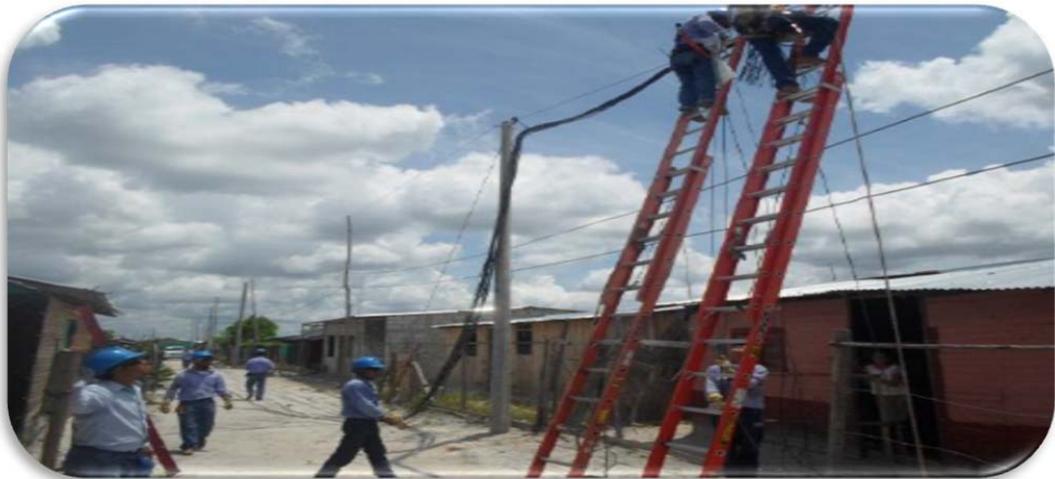
**3.3.4 Red chilena:** Red chilena (elimina la red de baja tensión), los medidores son llevados al apoyo de transformador en cajas de medidores y desde ahí se llevan las cargas a cada predio, estas se llevan a través de un mensajero que es acero, con esto se evita las conexiones ilegales en la red, convirtiendo a los usuarios en guardianes de sus acometidas, redes eléctricas seguras y ESSA controla la conexión de nuevas cargas, en la figura 21 se observa que las redes trenzadas son vulnerables a la conexiones ilegales por parte de los usuarios.

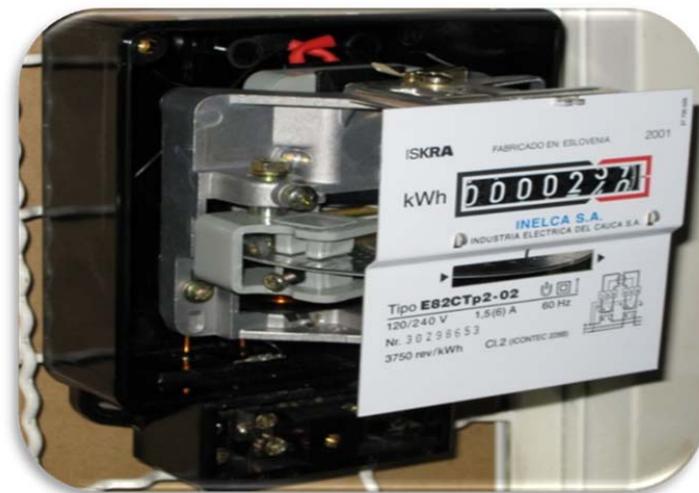
**Figura 23. Medidor electromecánico con display ciclo métrico.**

**3.4.1 Medidor electromecánico con display ciclo métrico.** Medidor con mecanismos que presentan desgaste y son de fácil manipulación; al modificar su piñonería deja de registrar alrededor del 50% del consumo mensual de la vivienda.

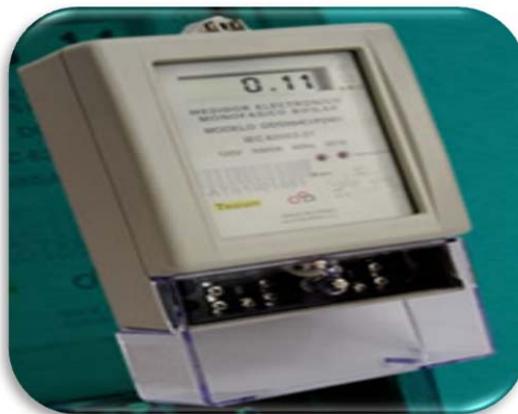
**Figura 25. Medidor electrónico con display digital.**

**3.4.3 Medidor electrónico con display electrónico.** Es la mejor tecnología de los mencionados y en los proyectos de pérdidas son los más utilizados, por su precisión y seguridad.

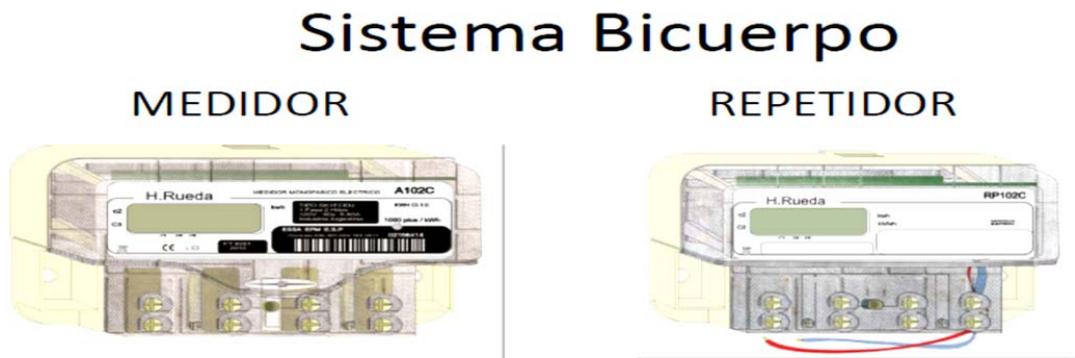
**Figura 26. Sistema de medición de la energía eléctrica en dos cuerpos.**

**3.4.4 Medidor en dos cuerpos.** Sistema cuyo objetivo es blindar la medida, dificultando el acceso al medidor principal donde se encuentran los dispositivos de medición; pero permitiéndole al usuario la visualización de los parámetros a través del repetidor o Display.

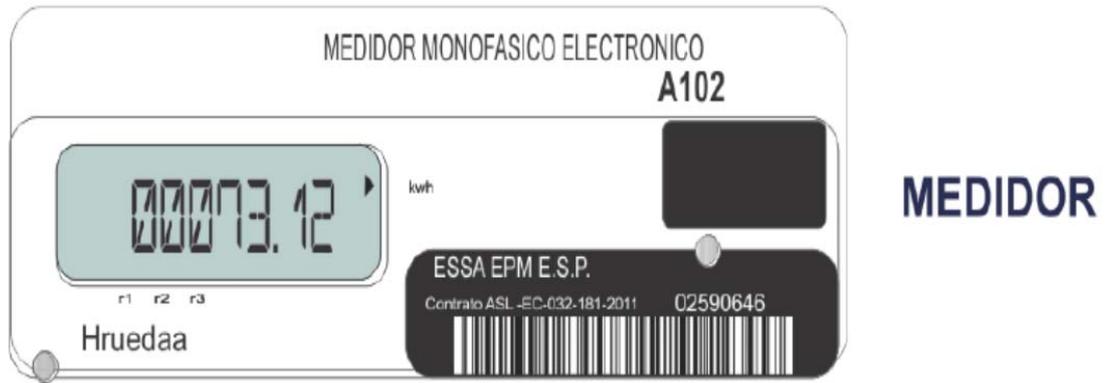
**Figura 30. Display del medidor electrónico mostrando la energía registrada.**

Las lecturas se presentan de manera simultánea en el medidor y en el repetidor.

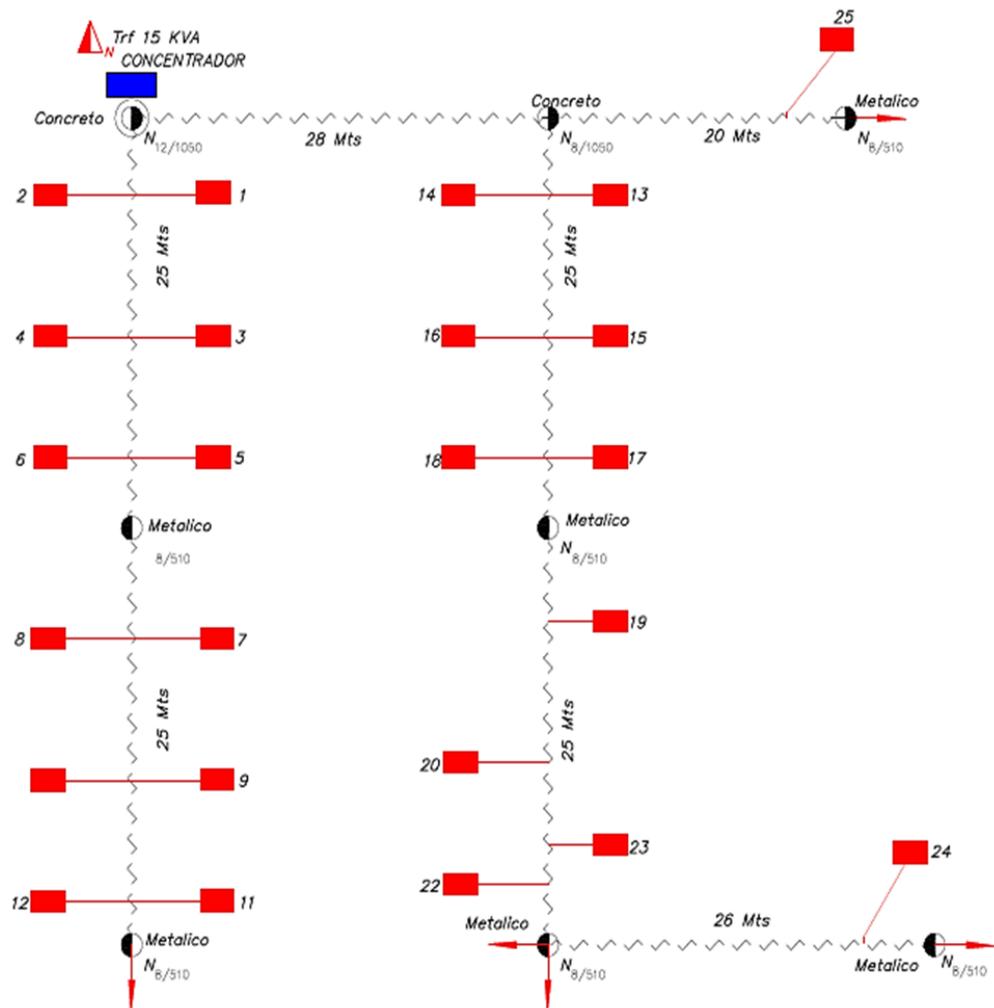
**4.2.2 Expansión en baja tensión.** Para la construcción en baja tensión verificamos la ubicación de cada uno de los clientes ilegales; eliminamos la red de baja tensión para evitar la expansión ilegal de nuestro sistema; se instala línea de ACERO 3/8 llamado mensajero entre apoyos, la cual va a soportar la cargas de cada cliente debido a que los medidores se encuentra en apoyo de transformador, en una caja que llamaremos concentrador. Para tener más claro el diseño, lo planearemos en la siguiente grafica la cual muestra el tendido de la línea en acero, la ubicación del concentrador y el transformador:

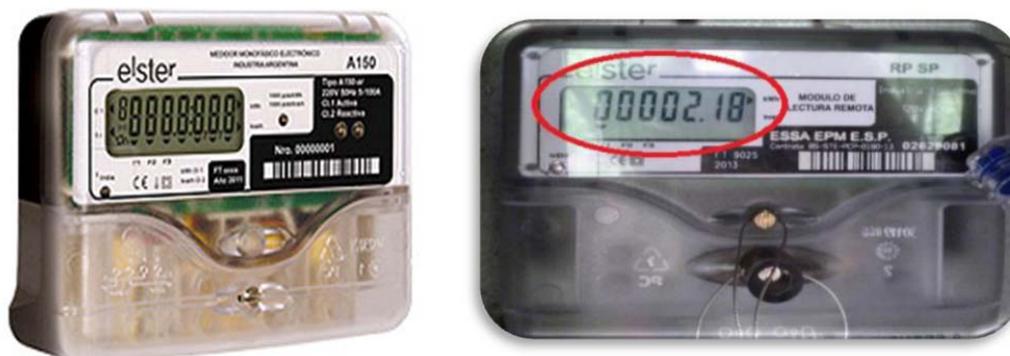
En la figura 40 se aprecia a la izquierda el medidor Elster A150 y en el lado derecho el repetir. Como se observa, no existen diferencias en la forma o diseño, lo cual hace pensar que es un medidor normal; pero al mirar su funcionamiento, el del lado izquierdo realiza el registro del consumo y el de la derecha sólo es un espejo del display del medidor original. Este último se ubica en una zona de fácil acceso y altura que no supere 1.7 m, para que nuestro personal del área comercial (lectores) tengan una visión clara de los kWh registrados por el medidor. Desde el punto de vista de pérdidas no técnicas, el repetidor nos da los siguientes beneficios:

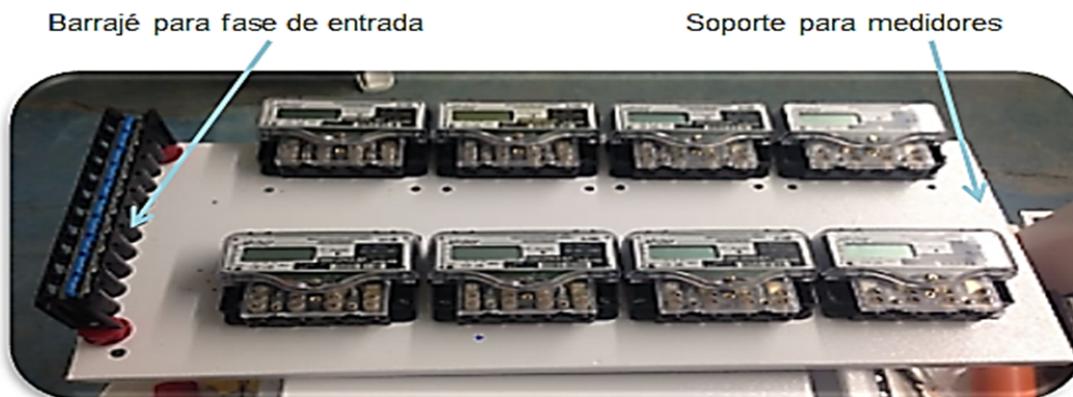
**Figura 41. Soporte caja concentradora.**

Con la selección del medidor procedimos a diseñar el concentrador que es una caja metálica galvanizada con capacidad de ocho medidores, como lo muestra la figura 41, en la cual se instaló tapa doble fondo para que el respaldo de los medidores no quedara pegando con la parte posterior de la caja; evitando su posible perforación. Se dejaron dos ductos de entrada: una para la alimentación y el otro para la salida de la cargas; se instaló barraje para alimentar las líneas de neutro y fase. En nuestro proyecto se utilizaron cuatro concentradores, por la cantidad de usuarios que se encuentran en el sector: 25 predios por normalizar.

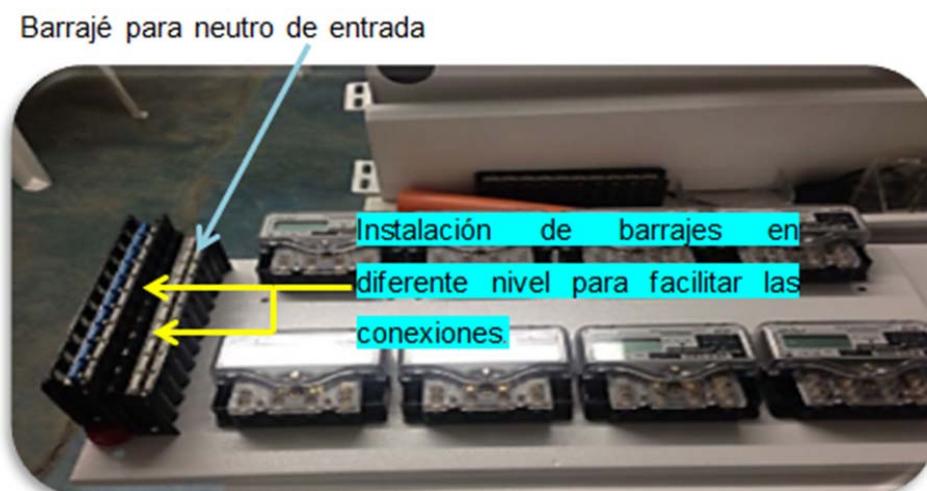
Se instala barraje en la fase de entrada sobre el aislador para generar altura y evitando que este tenga contacto con partes metálicas, para las líneas del neutro de entrada se instala a nivel de la base, esto con el fin de permitir la conexión de los medidores.

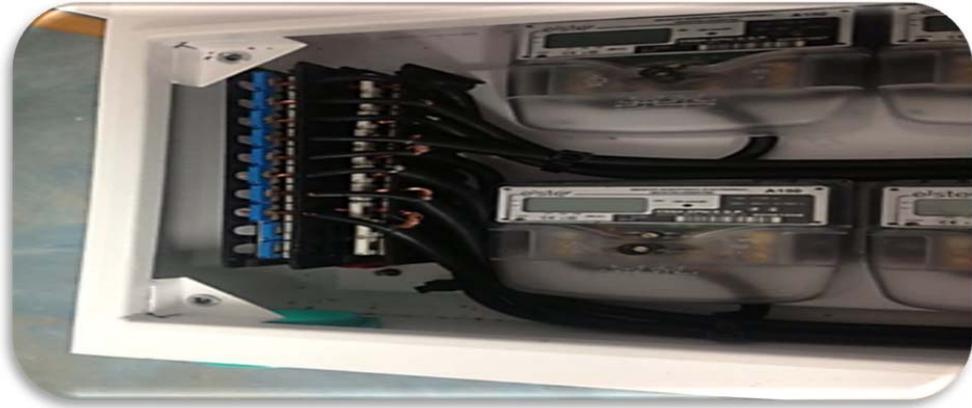
**Figura 43. Cableado de líneas de entrada barraje medidor al elster A150.**

Por último, se realiza el cableado desde los barrajes de alimentación a cada uno de los medidores:

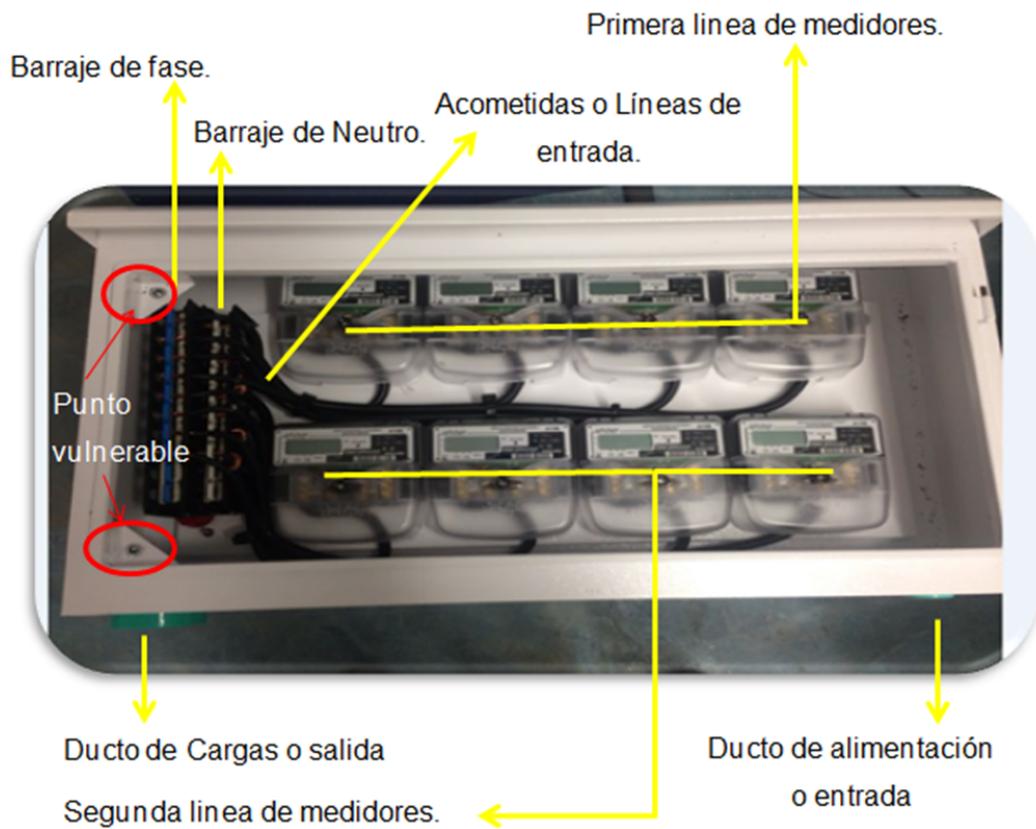
En la siguiente grafica se aprecia el resultado final de la caja concentradora:

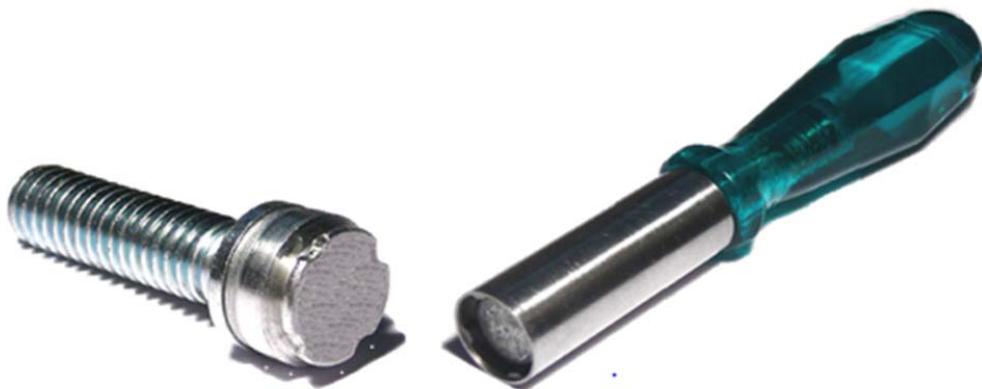
**Figura 46. Dispositivo y llave para su accionamiento [9].**

El tornillo sólo gira a través de un accionamiento, mediante una llave especial - la cual permite su giro y a su vez la apertura del módulo.

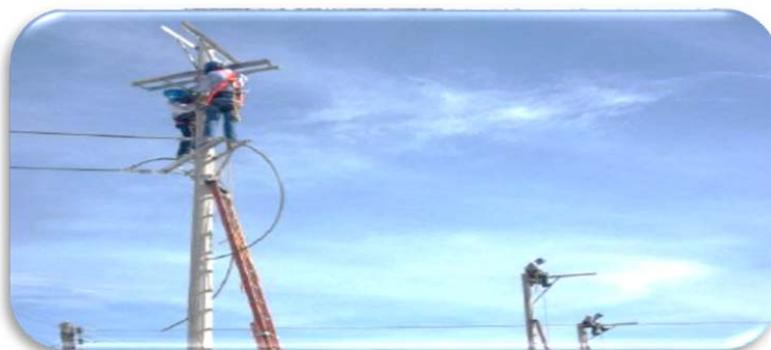
**Figura 47. Panorámica de linieros en instalación de crucetas M.T.**

que soporta las acometidas), para que el grupo de diagnóstico (equipo encargado de normalización de usuarios) proceda a la instalación de los equipos de medida cumpliendo con la norma RETIE. En la gráfica se aprecia personal liniero realizando la instalación de crucetas para líneas en media tensión.

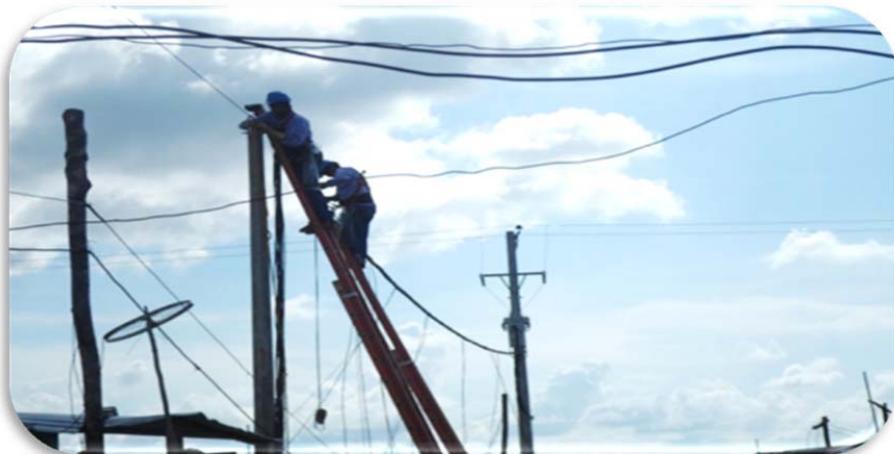
**Figura 49. Personal de normalización entorchando las líneas (Red Chilena).**

Este grupo, siguiendo los lineamientos, debe trabajar en líneas no energizadas (sin tensión). Como resultado de su labor realiza el enchilenado de las cargas o salidas de cada uno de los medidores a los predios; instalación de caja para alojar medidor; instalación de los repetidores; instalación de la varilla de puesta a tierra; instalación de la caja de distribución con sus debidas protecciones; y, por último, el diligenciamiento del acta para que se pueda generar una cuenta por cada uno de los predios en el sistema de información SAC. Todos los procedimientos anteriormente nombrados deben cumplir con la norma RETIE. En la gráfica se aprecia personal de normalización de usuarios realizando el entorchado de las cargas; lo que llamamos Red Chilena:

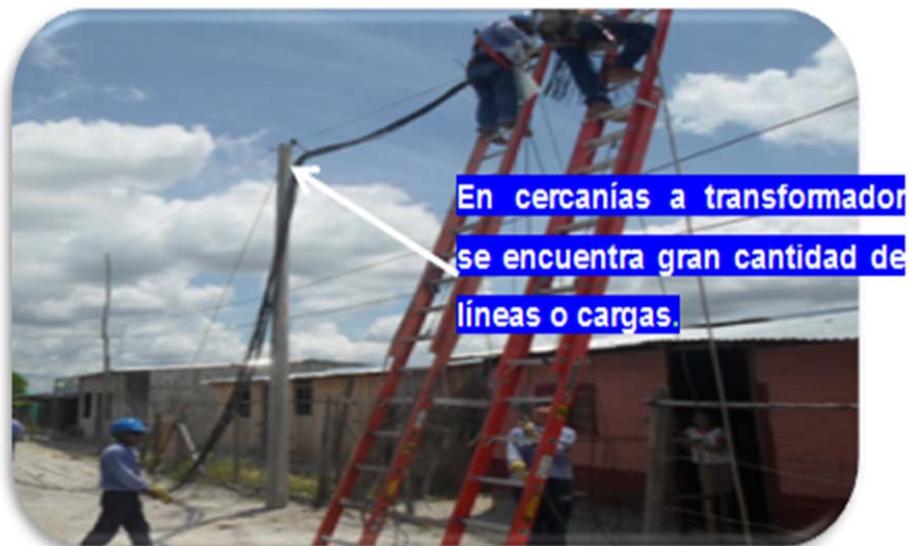
**Figura 50. Ordenando y dándole trazado a las líneas (Red Chilena).**

Esta actividad se realiza en cada uno de los tramos:

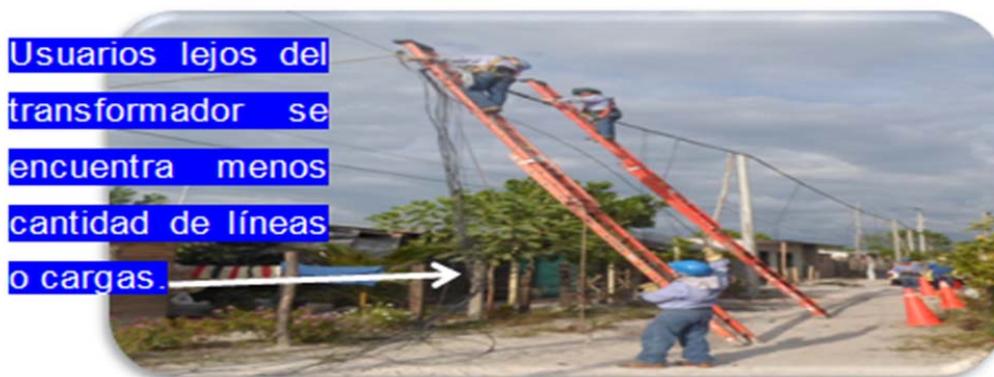
**Figura 51. Tramos finales en donde se aprecian pocas las líneas (Red Chilena).**

El mensajero es revestido por las líneas o cargas de cada predio, en cercanías al transformador se encuentra mayor cantidad de líneas, la cual va disminuyendo en el usuario más lejano del transformador

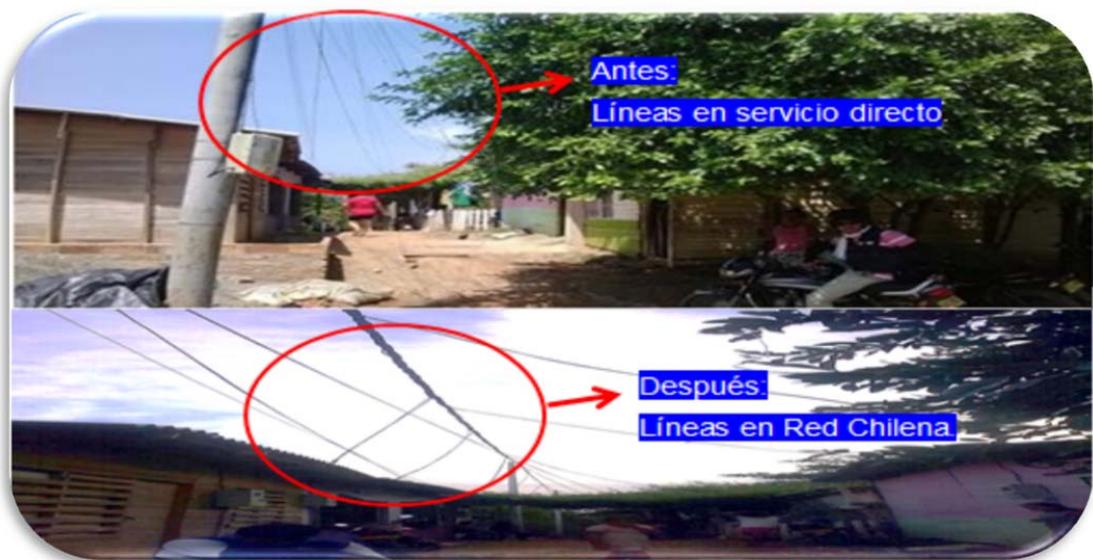
**Figura 52. Panorámica asentamiento Los Alpes antes y después (Red Chilena).**

**5.2.3 Panorámica de los trabajos realizados.** En las siguientes figuras se aprecia el cambio visual y técnico del asentamiento humano Los Alpes, antes parte superior con conexiones ilegales (líneas en servicio directo) y en la parte de inferior proyecto con red Chilena, con distribución en cada uno de los predios.

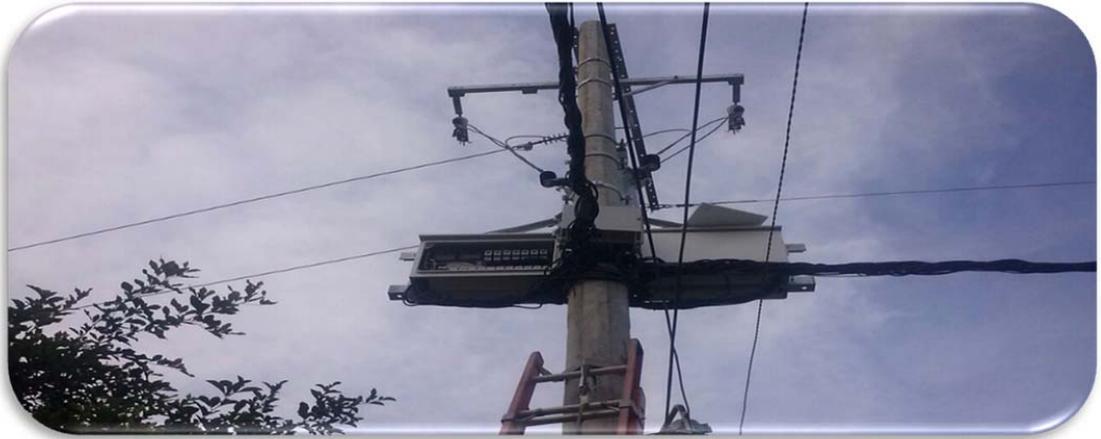
**Figura 53. Cajas concentradoras (Red Chilena).**

La instalación del transformador de 15 kVA y la caja concentradora

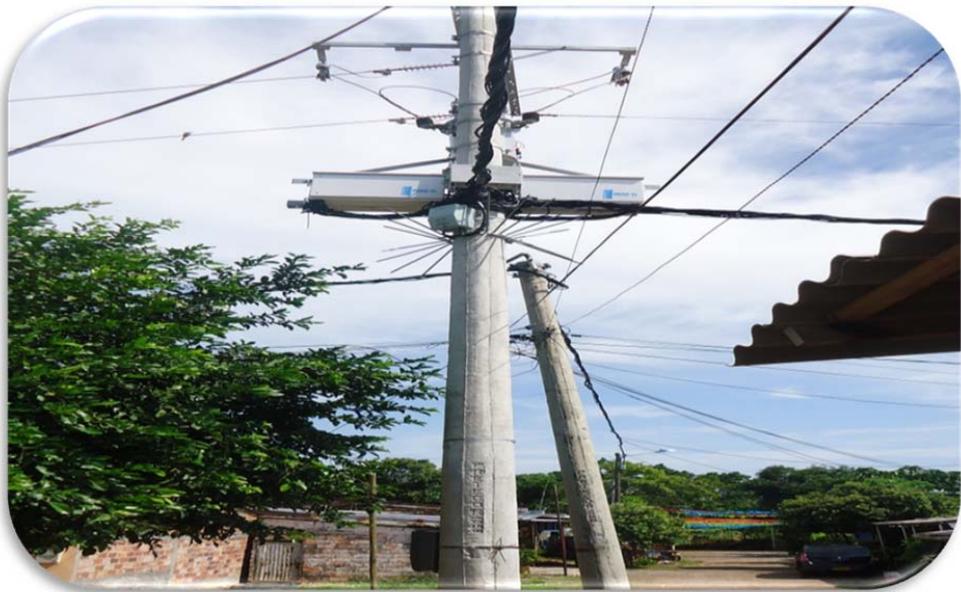
**Figura 54. Panorámica final de transformador y cajas concentradoras.**

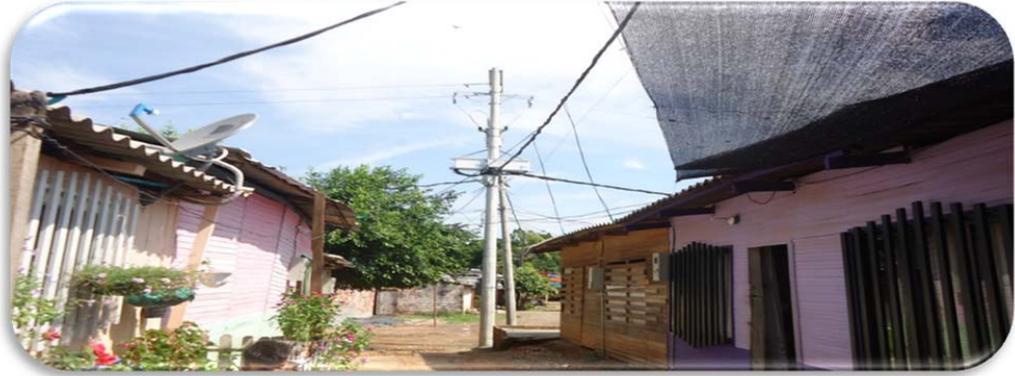
**Figura 55. Panorámica final de tramo 1.**

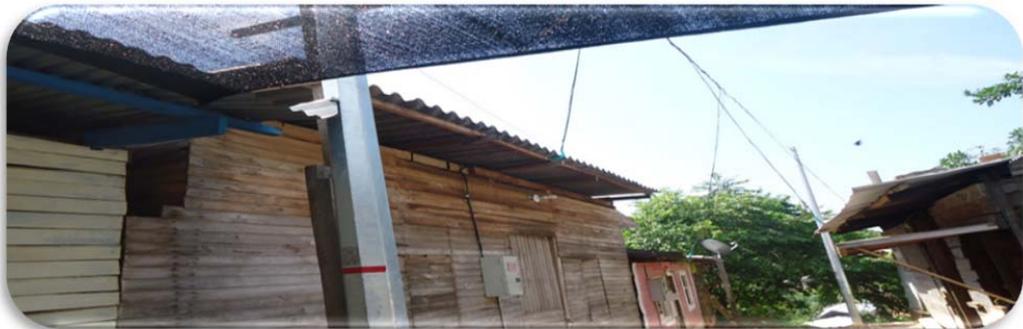
**Figura 56. Panorámica final de tramo 2.**

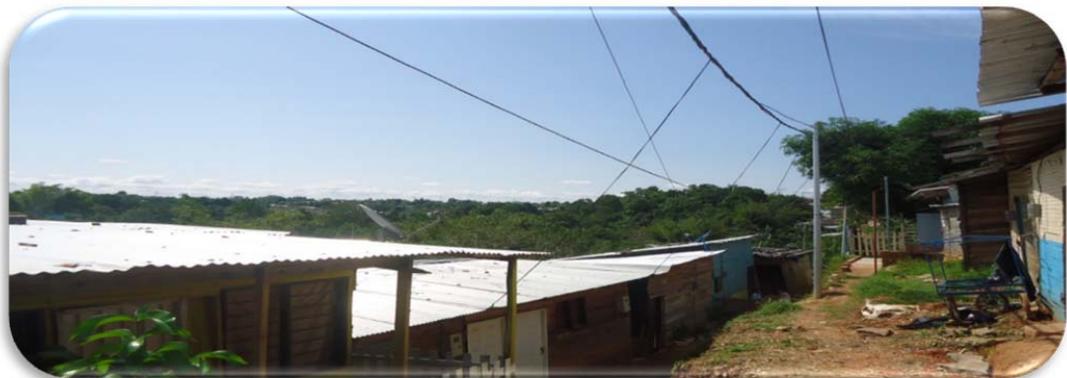
**Figura 57. Panorámica final de tramo 3.**

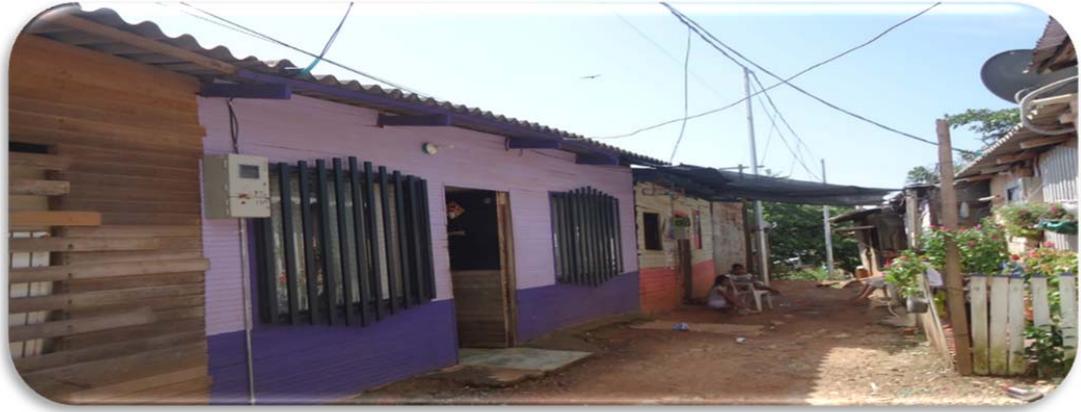
**Figura 58. Panorámica final de tramo 1.**

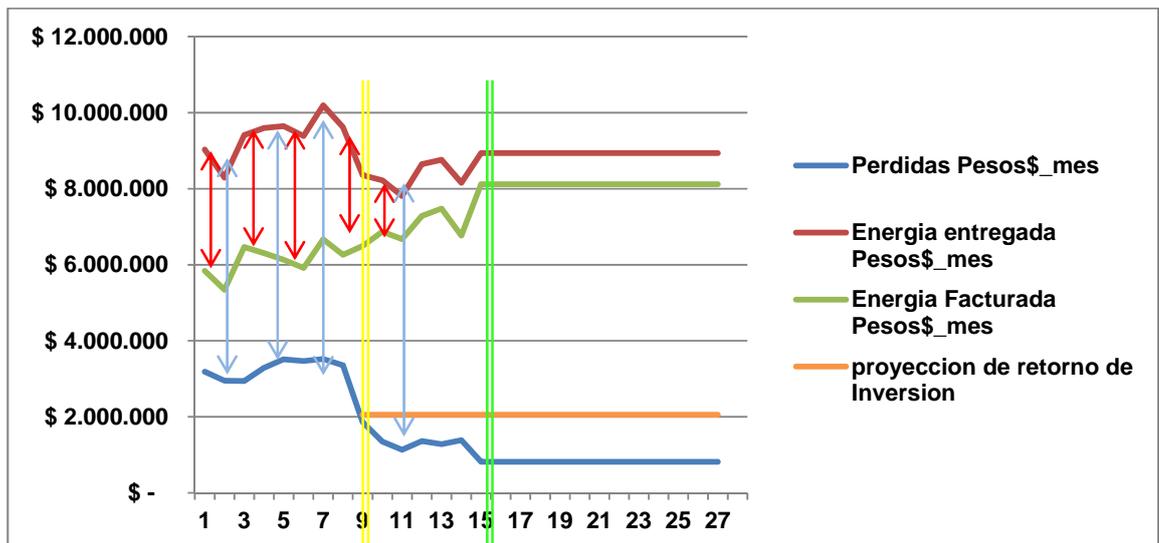
La asignación del transformador fue en enero del 2014, en la gráfica lo representa el número 1, en donde se aprecia una energía entregada por el transformador superior a 23.000 kWh/mes, por un valor aproximado a los \$ 8.000.000 pesos M/cte., de los cuales sólo estamos facturando un valor aproximado a los \$ 5.000.000 pesos M/cte.; con una pérdida mensual de \$ 3.000.000 pesos M/cte.
