Modelamiento geotécnico para el análisis de movimientos en masa en el sector norte de
Bucaramanga

Trabajo de grado para optar al título de
Magíster en Geotecnia

Universidad Industrial de Santander

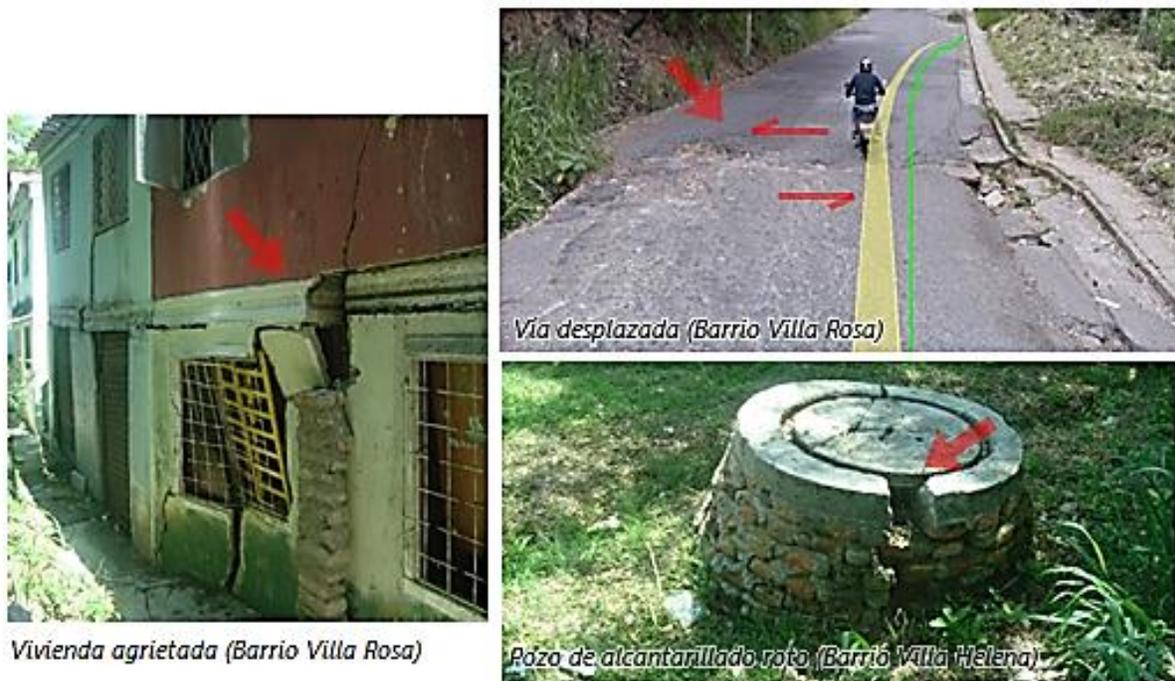
En la actualidad, algunas de las viviendas se siguen agrietando y los efectos del movimiento lento del suelo se ven reflejados en la infraestructura del sector, encontrándose vías desplazadas y fracturadas o con escalones, muros de contención inclinados y susceptibles al colapso, pozos de alcantarillado rotos, etc., ver Figura 1.

Figura 1. Agrietamientos en la infraestructura del área de estudio. Fuente: Grupo de Investigación Geomática

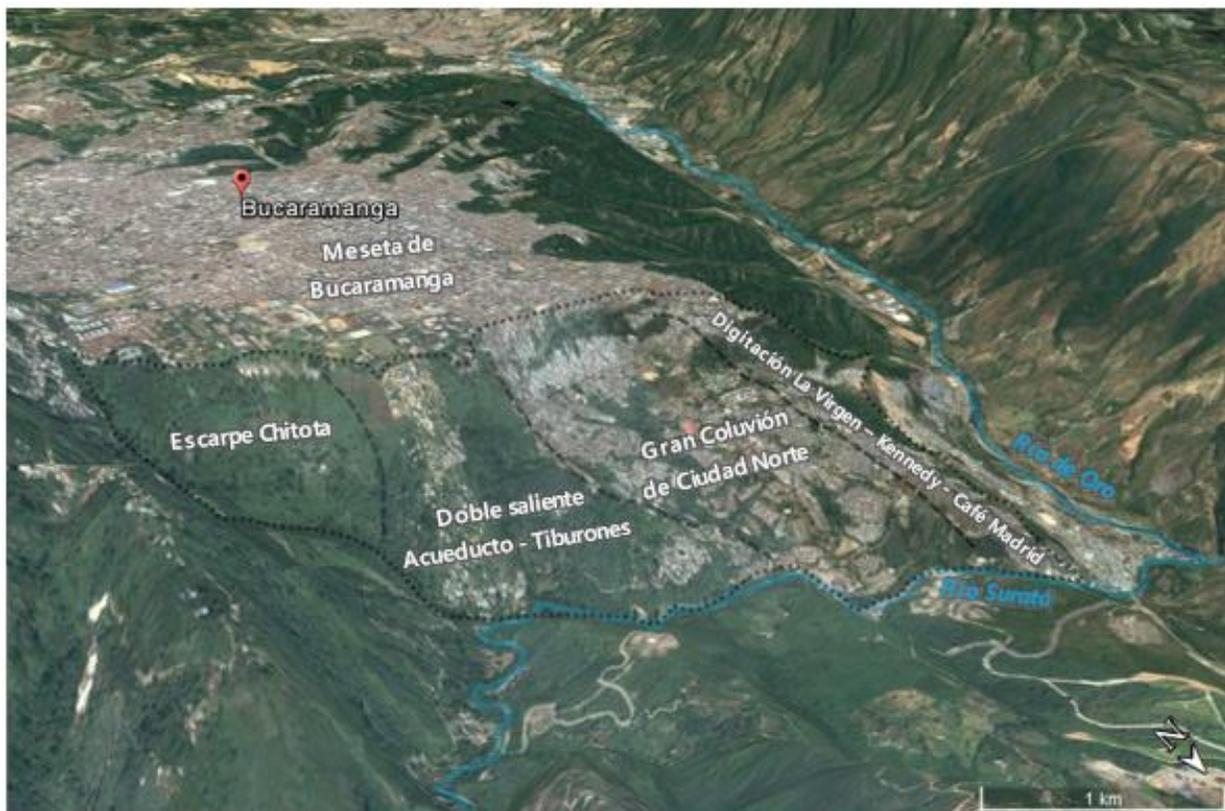
Geomorfológicamente se pueden diferenciar varios contextos dentro de la escarpa norte, al oriente el escarpe Chitota con un escalón hacia su parte baja, seguido al occidente por el doble saliente Acueducto – Tiburones, más al occidente, por el gran coluvión de ciudad norte, con su escarpe dominado por el borde norte de la terraza de Bucaramanga y su cuerpo deslizado hacia el norte (donde se encuentra el área de estudio del presente trabajo). Finalmente, la digitación, especie de flanco longitudinal montañoso La Virgen – Kennedy – Café Madrid, que delimita la escarpa norte por su costado occidental (Villamizar, 2017), como se observa en la Figura 3.

Figura 3. Marco geomorfológico. Fuente: El autor con base en Villamizar (2017)

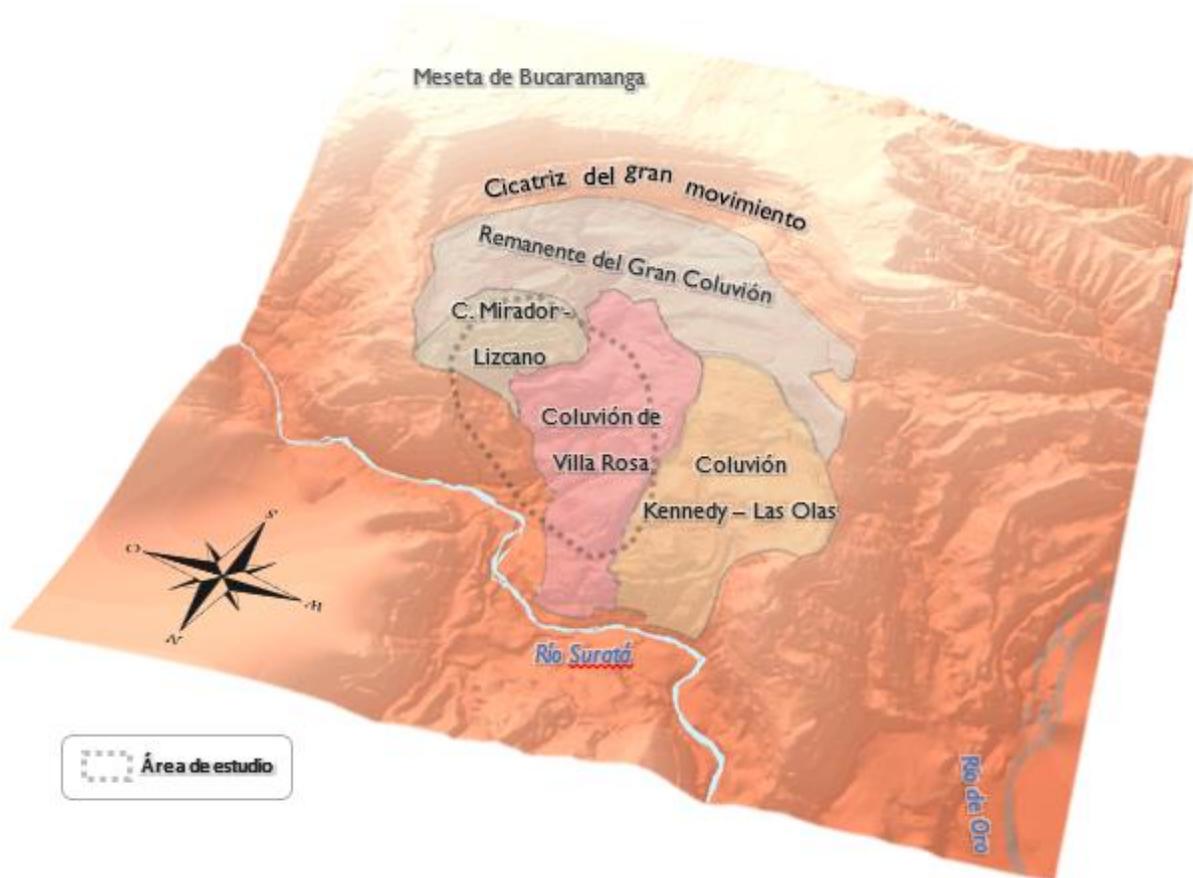
La Figura 4 muestra el Gran Coluvión del Sector Norte, su cicatriz de despegue, los posibles coluviones internos y la ubicación del área de estudio dentro del Gran Coluvión del Sector Norte.

Figura 4. Coluviones internos dentro del Gran Coluvión de Ciudad Norte. Fuente: El autor con base en Villamizar (2017)

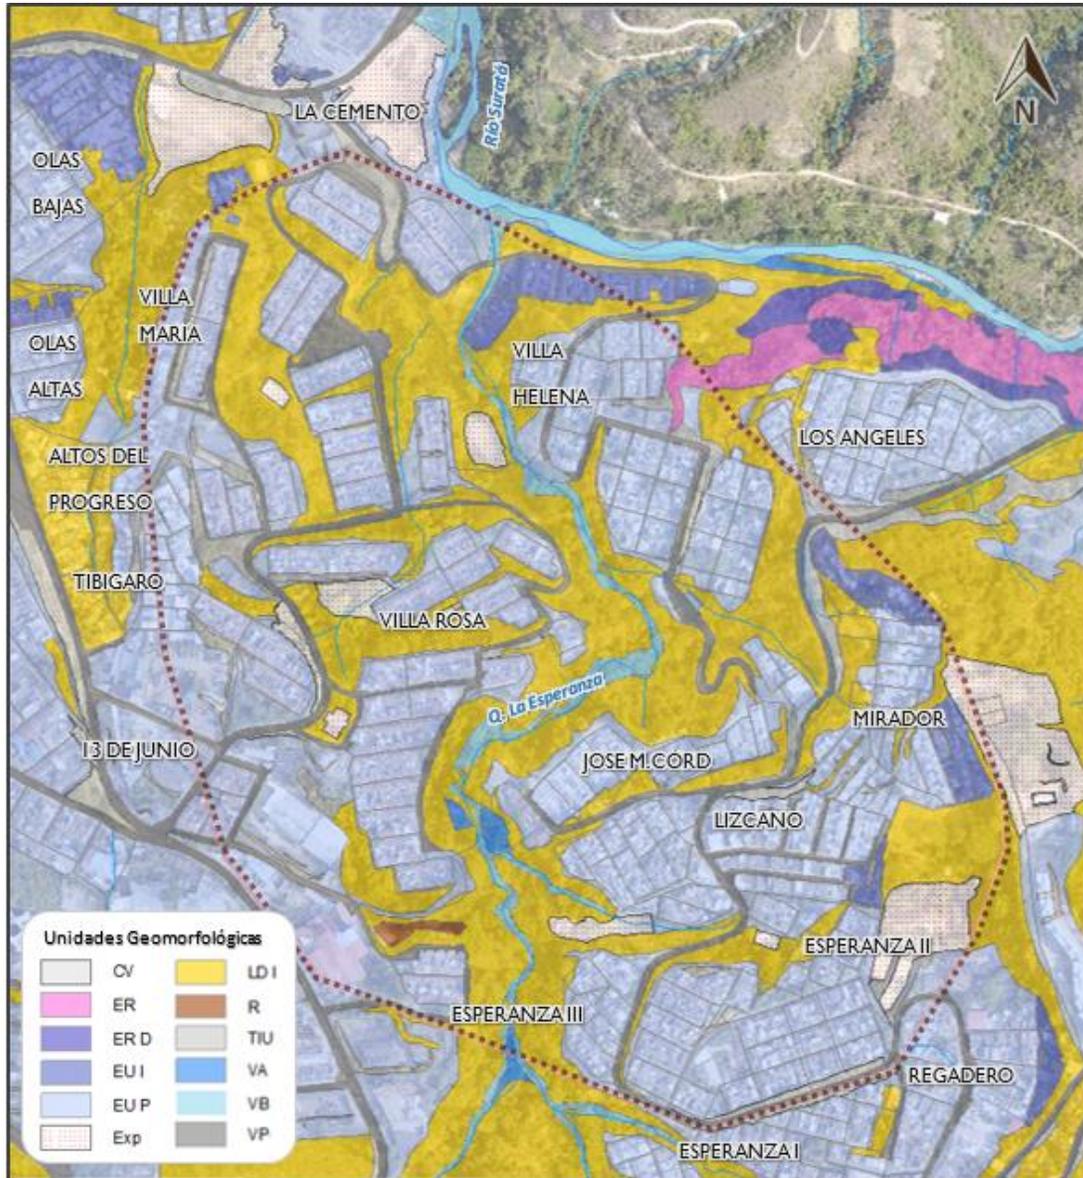
Figura 5. Mapa geomorfológico de la zona de estudio. Fuente: Grupo de Investigación Geomática

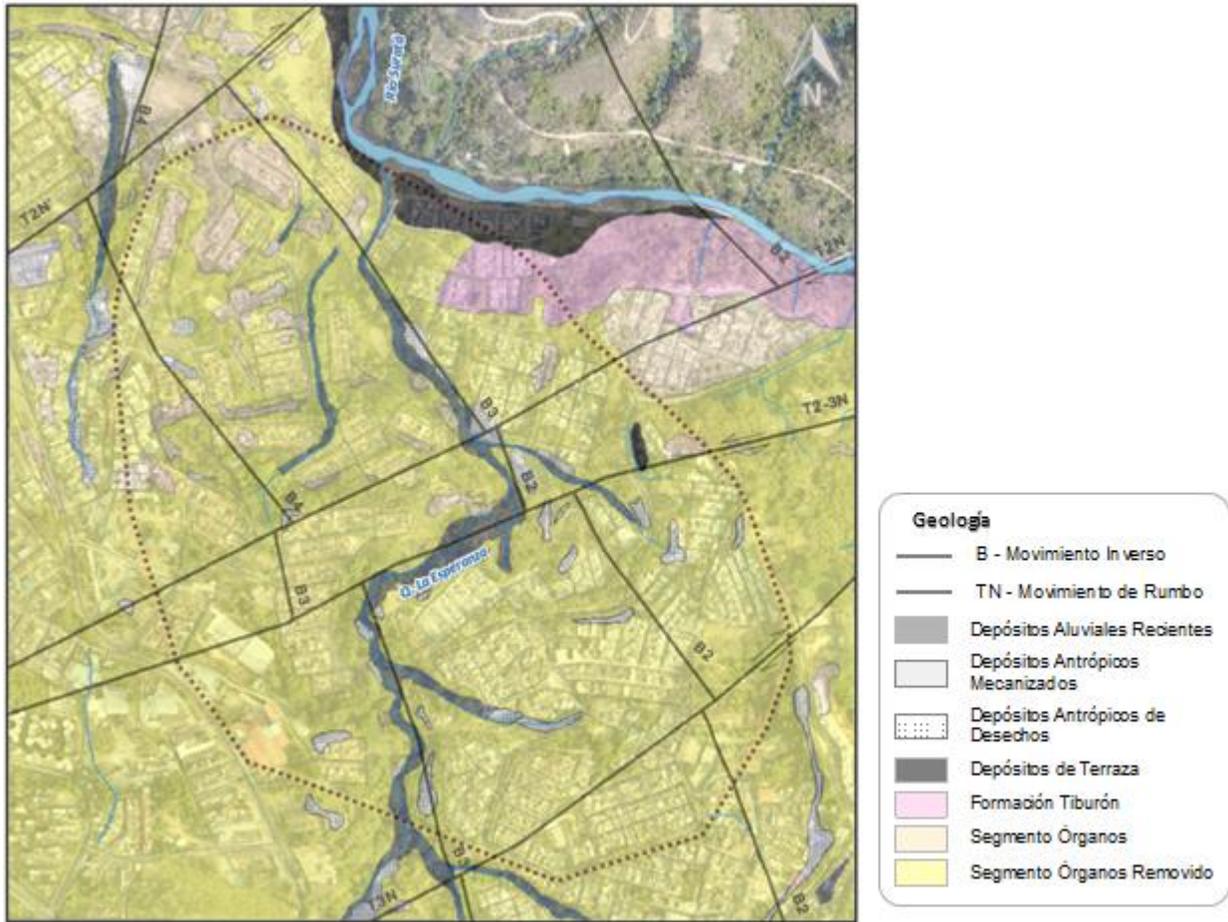
La Figura 6 muestra el mapa geológico del área de estudio, en este se aprecia que en la mayor parte del área de estudio los materiales aflorantes corresponden al Segmento Órganos Removido.

Figura 6. Mapa geológico de la zona de estudio. Fuente: Grupo de Investigación Geomática

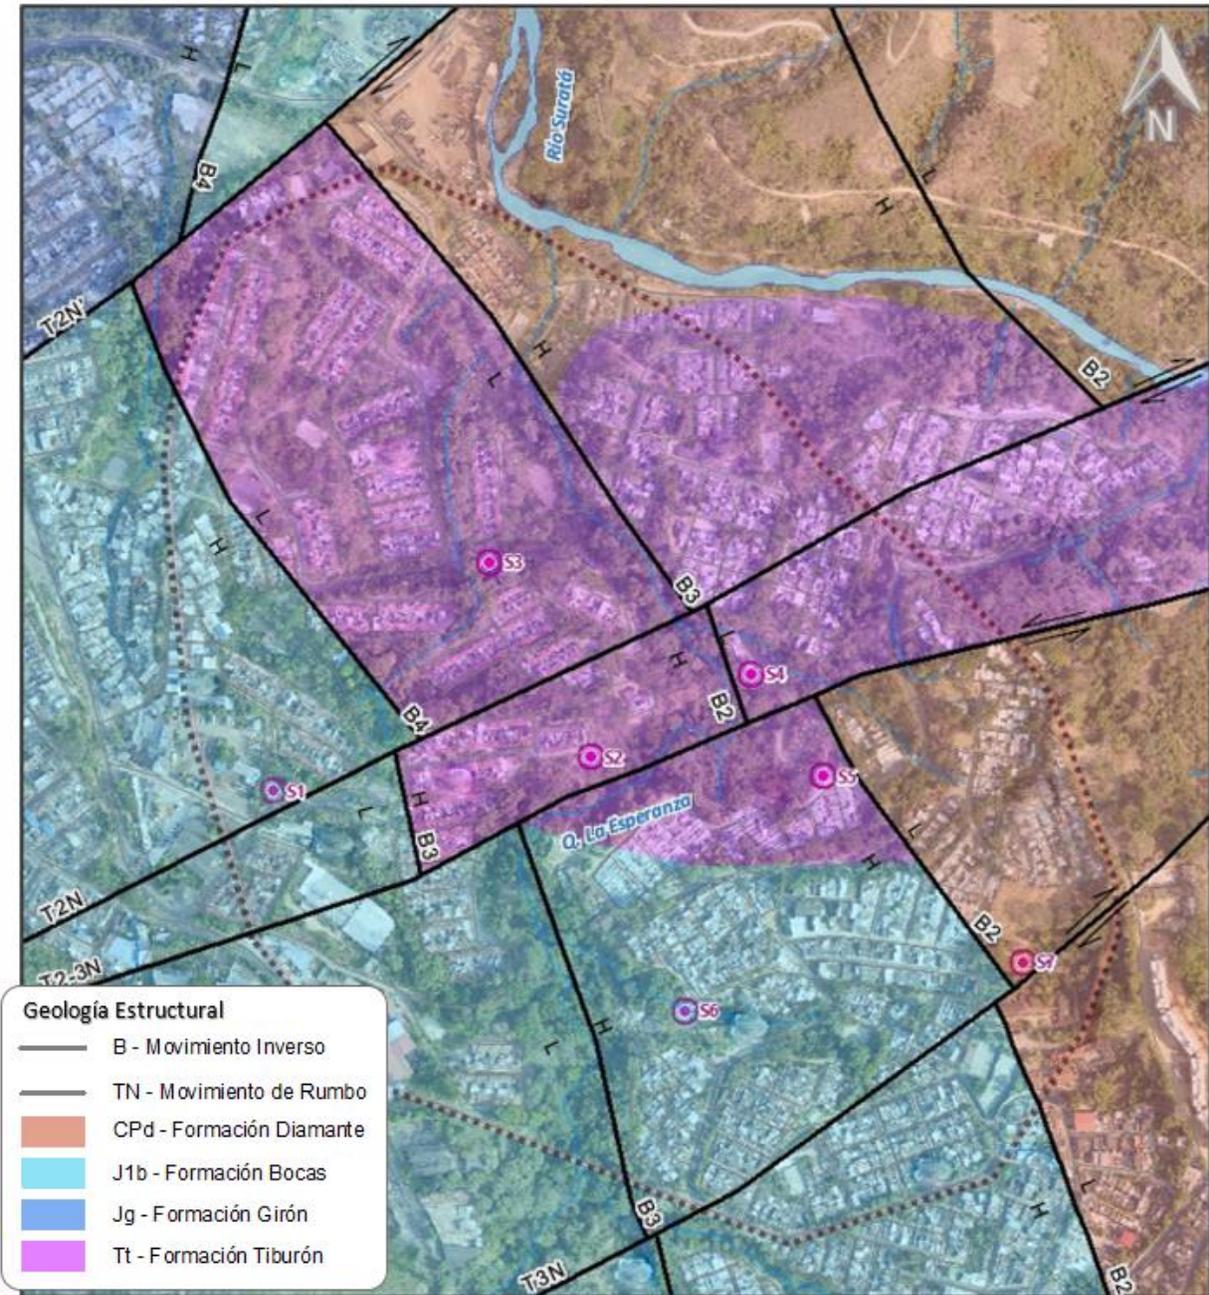
En la Figura 7 se observa el mapa del área de estudio que muestra la distribución de las formaciones que infrayacen la Formación Bucaramanga y las fallas que las afectan (B2, B3, B4 corresponden a fallas inversas del Sistema de fallas de Bucaramanga y TN2, TN2-3 y TN3

que corresponden a fallas de rumbo con componente vertical asociadas al sistema de fallas del Río Suarez).

Figura 7. Mapa estructural de la zona de estudio. Fuente: Grupo de Investigación Geomática

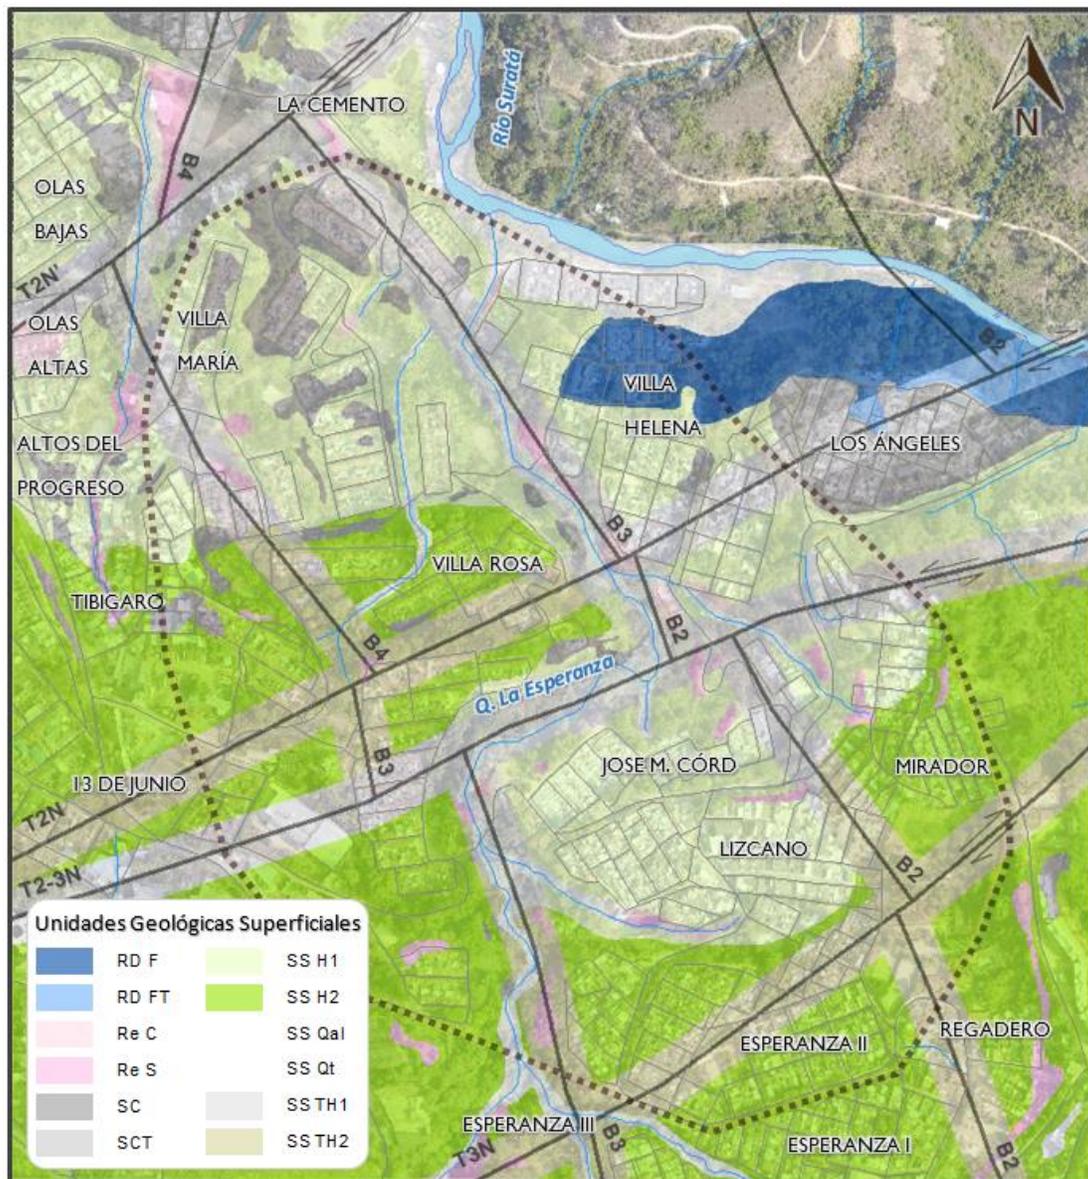
En la Figura 8, se observa la distribución espacial en la zona de estudio de las unidades geológicas superficiales identificadas por Clavijo y Vargas (2017), gran parte de la zona está dominada por depósitos coluviales antiguos; la Tabla 3 resume la descripción de estas unidades.

Figura 8. Mapa Unidades Geológicas Superficiales, UGI. Fuente: Grupo Geomática

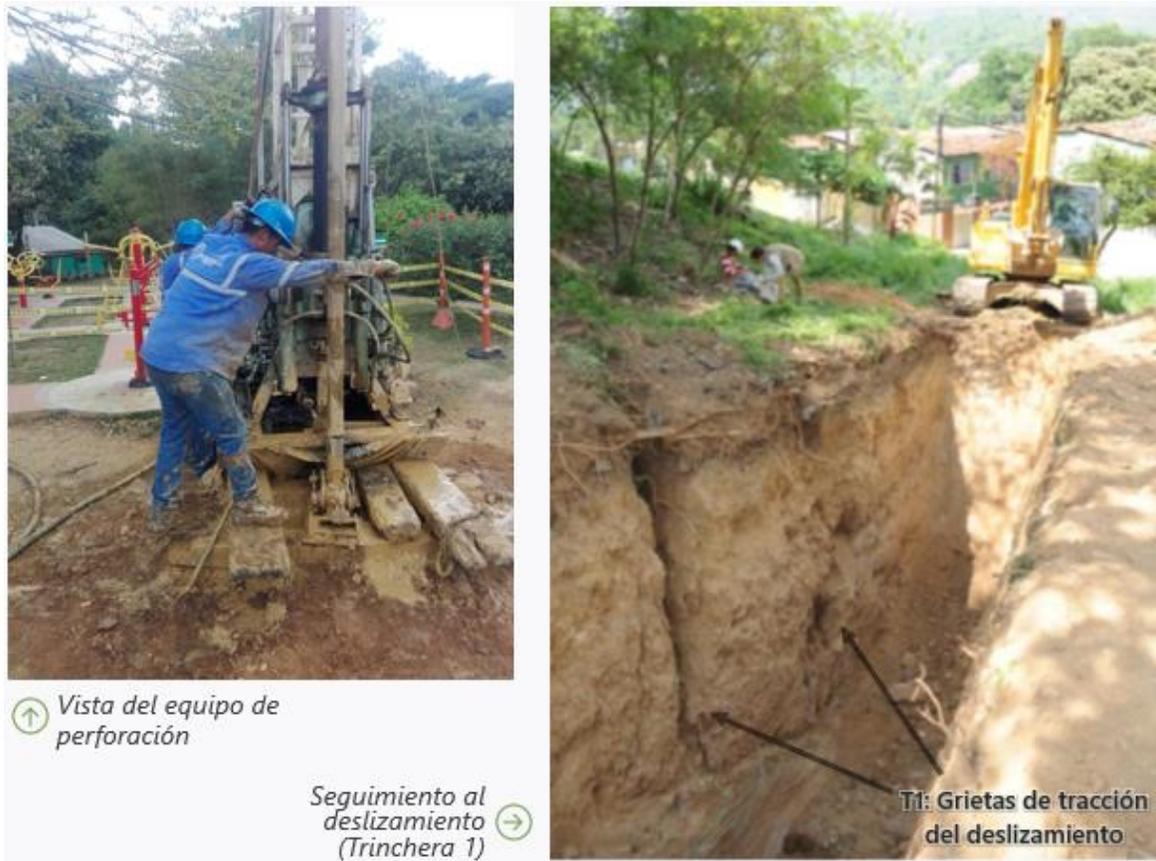
Como complemento, se ejecutaron seis (6) trincheras con dimensiones de 10 m de largo por 3 m de ancho y 6 m de profundidad. La Figura 9 muestra la Trinchera 1 en el barrio Villa Rosa.

Figura 9. Equipo de perforación y vista de la Trinchera 1

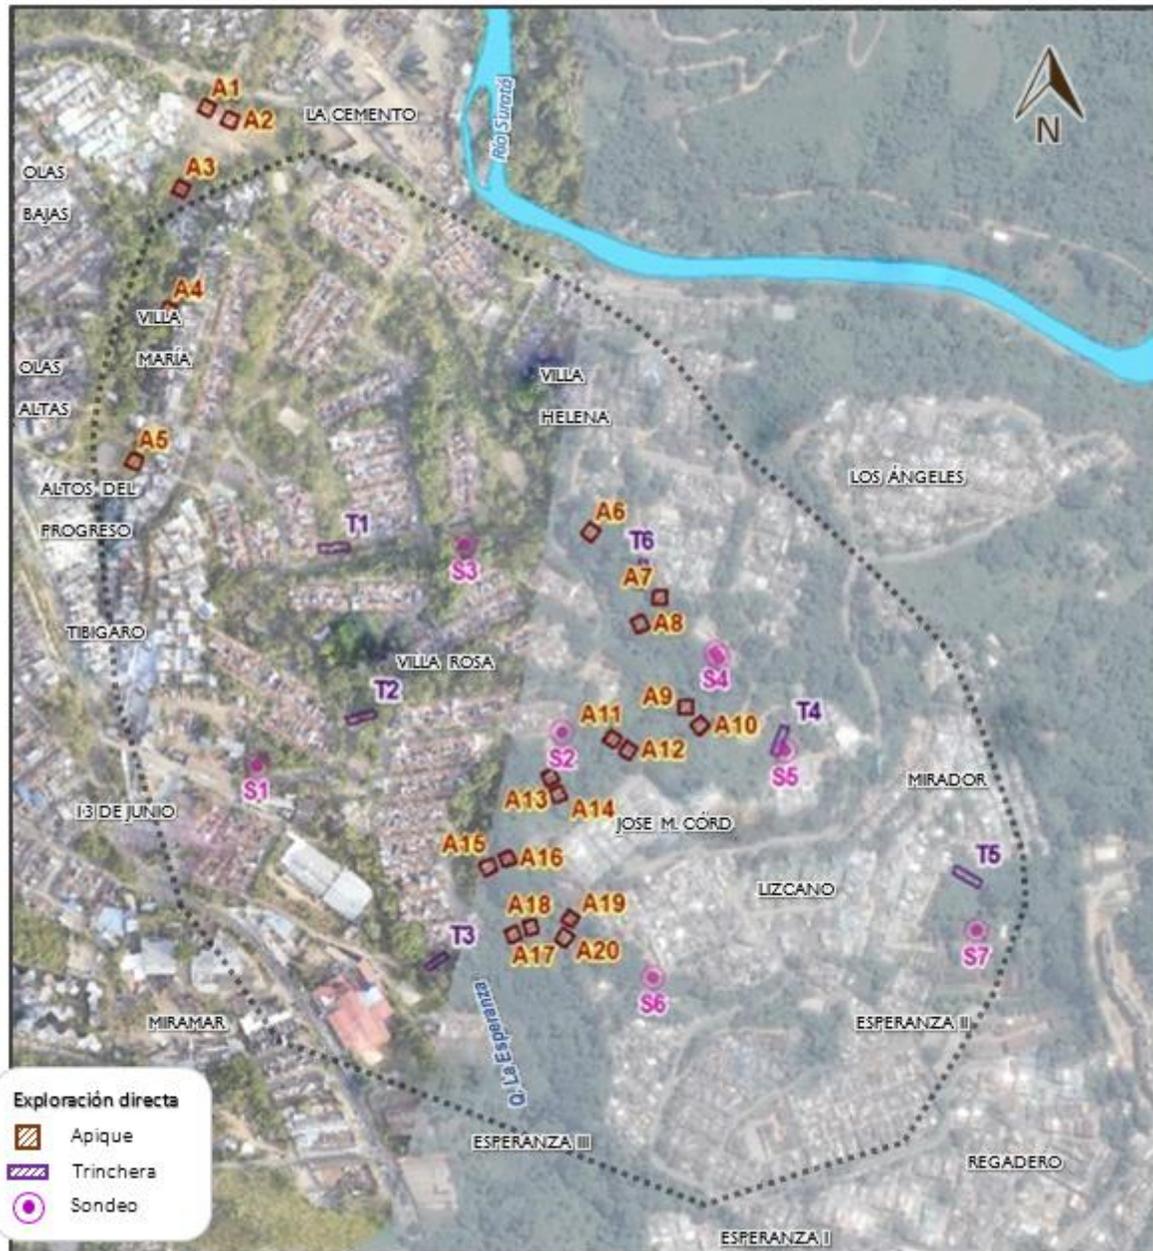
Las trincheras junto con veinte (20) apiques de un metro cuadrado de sección y con profundidad de hasta tres metros, facilitaron la verificación del modelo geológico y permitieron hacer seguimiento a las zonas inestables. Para la caracterización del Miembro Órganos Removido en el resto del área de estudio se utilizó información secundaria contenida en estudios previos de la zona, los cuales analizan el material en profundidades que oscilan entre 4 m y 10 m. En la Figura 10, se observa la localización de los sondeos, trincheras y apiques realizados.

Figura 10. Localización de sondeos, apiques y trincheras para la zona Norte de Bucaramanga.

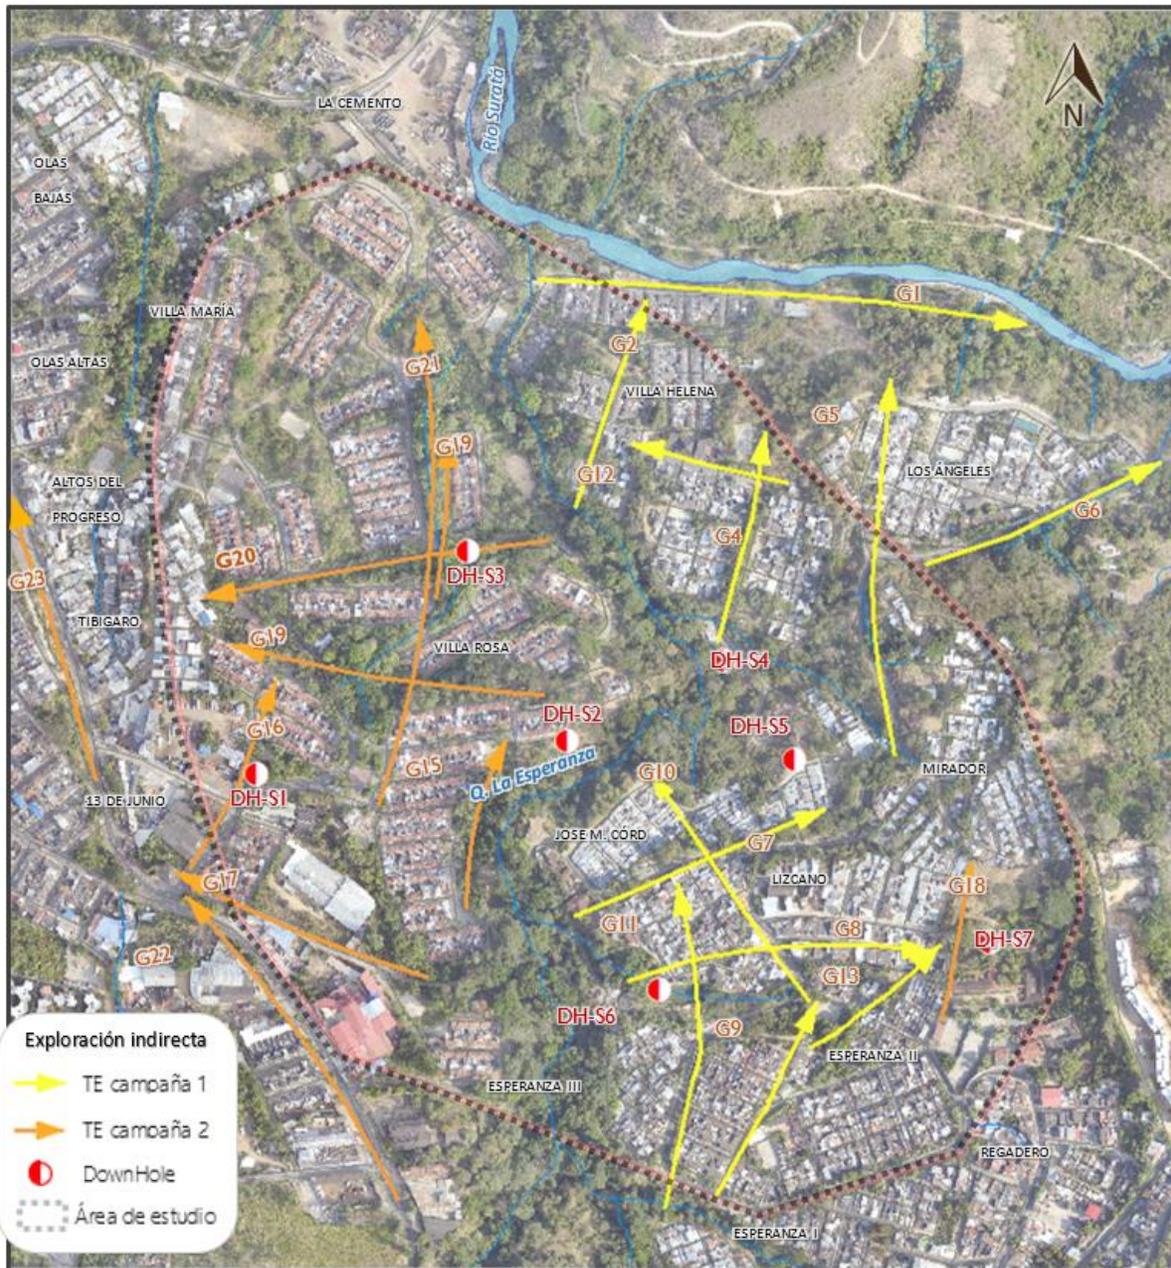
Figura 11. Ubicación de la exploración indirecta. Fuente: Grupo de Investigación Geomática

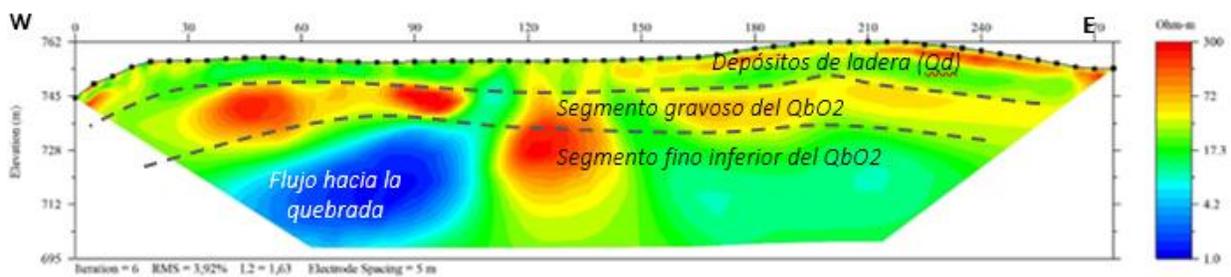
Ejecutado en el barrio José María Córdoba, en sentido W-E, paralelo al quiebre de la quebrada con electrodos cada 5m para una longitud total del alineamiento de 275m; arreglo: Wenner-Schlumberger. La tomografía permitió identificar la distribución aproximada de los materiales e identificar zonas con concentración de humedad, ver Figura 12.

Figura 12. TRE G7. Fuente: Grupo de Investigación Geomática

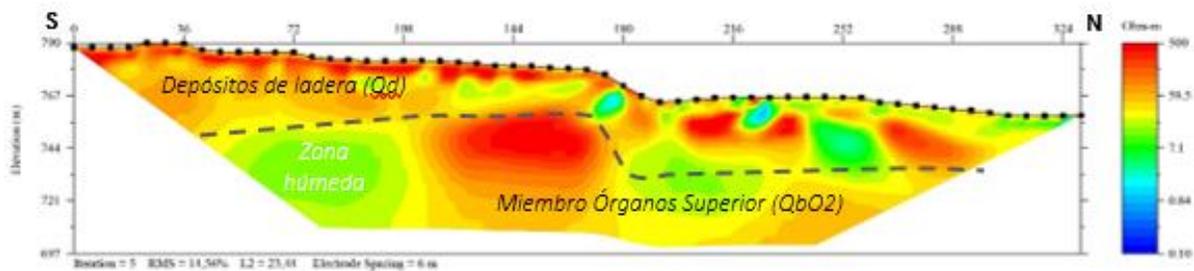
Emplazado en el barrio Esperanza II en sentido S-N en cercanías a la quebrada; electrodos cada 6m para una longitud total de 330m; arreglo usado: Wenner-Schlumberger. La tomografía muestra los depósitos de ladera sobre el relieve escalonado formado por los segmentos del Miembro Órganos Superior, tal como se aprecia en la Figura 13; también permitió identificar fugas en la red de alcantarillado las cuales saturan los materiales menos profundos.

Figura 13. TRE G11. Fuente: Grupo de Investigación Geomática

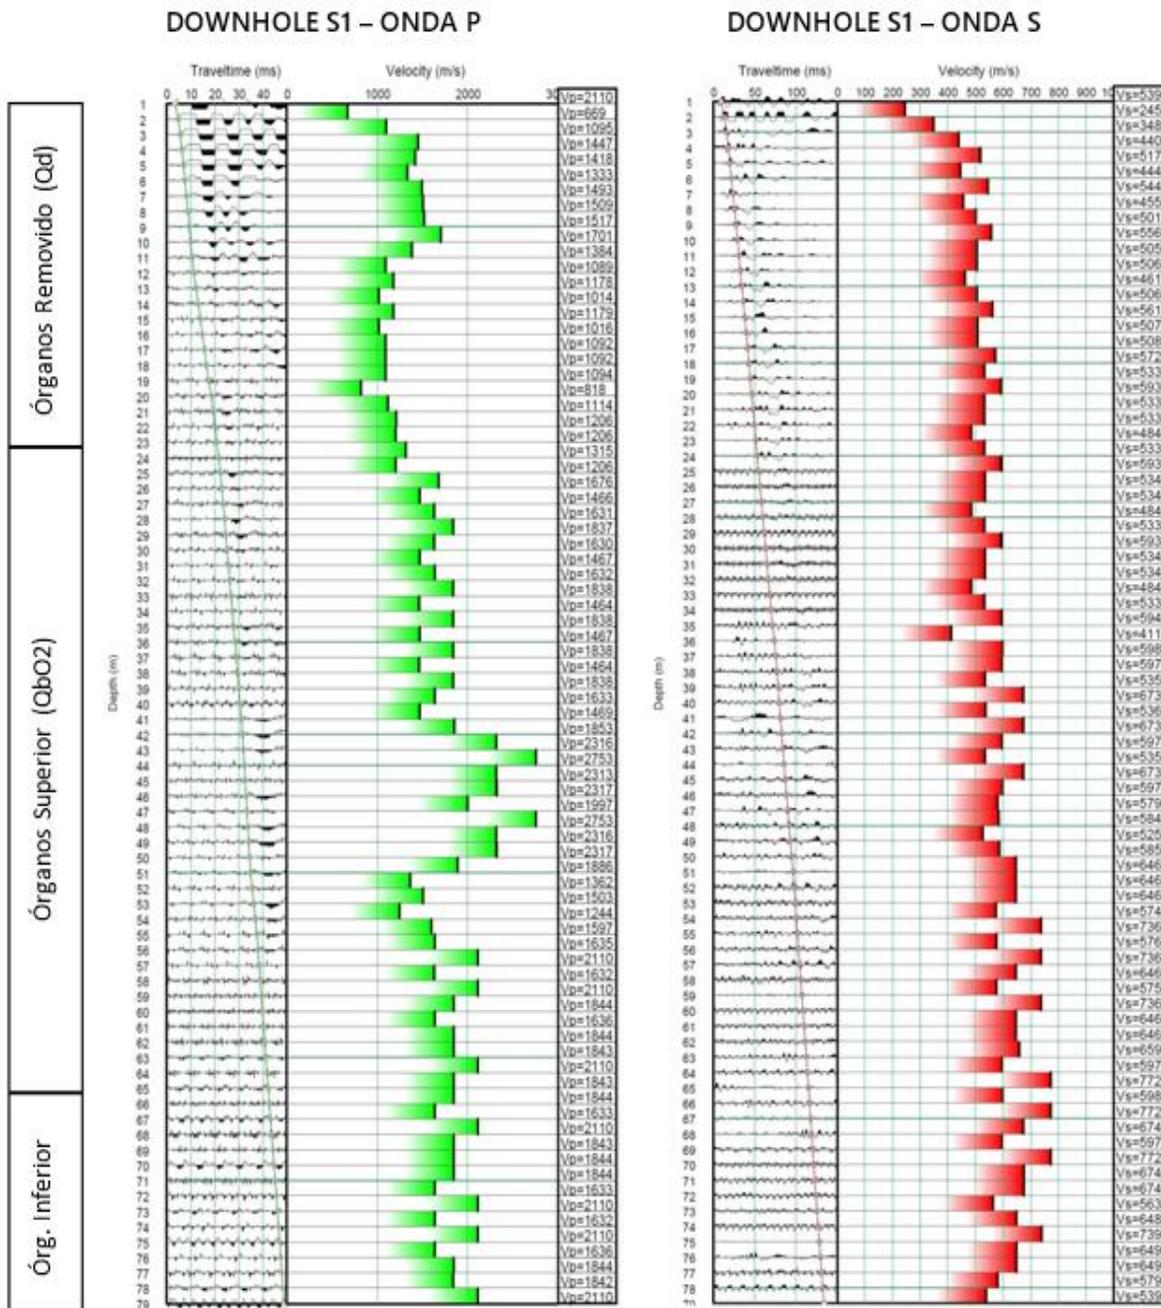
Los datos se procesaron con el software SeisImager/DH de Geometrics. Los resultados del downhole fueron usados para determinar otras propiedades geomecánicas de los materiales (módulos E y G).

Figura 14. Resultados Downhole S1. Fuente: Grupo de Investigación Geomática

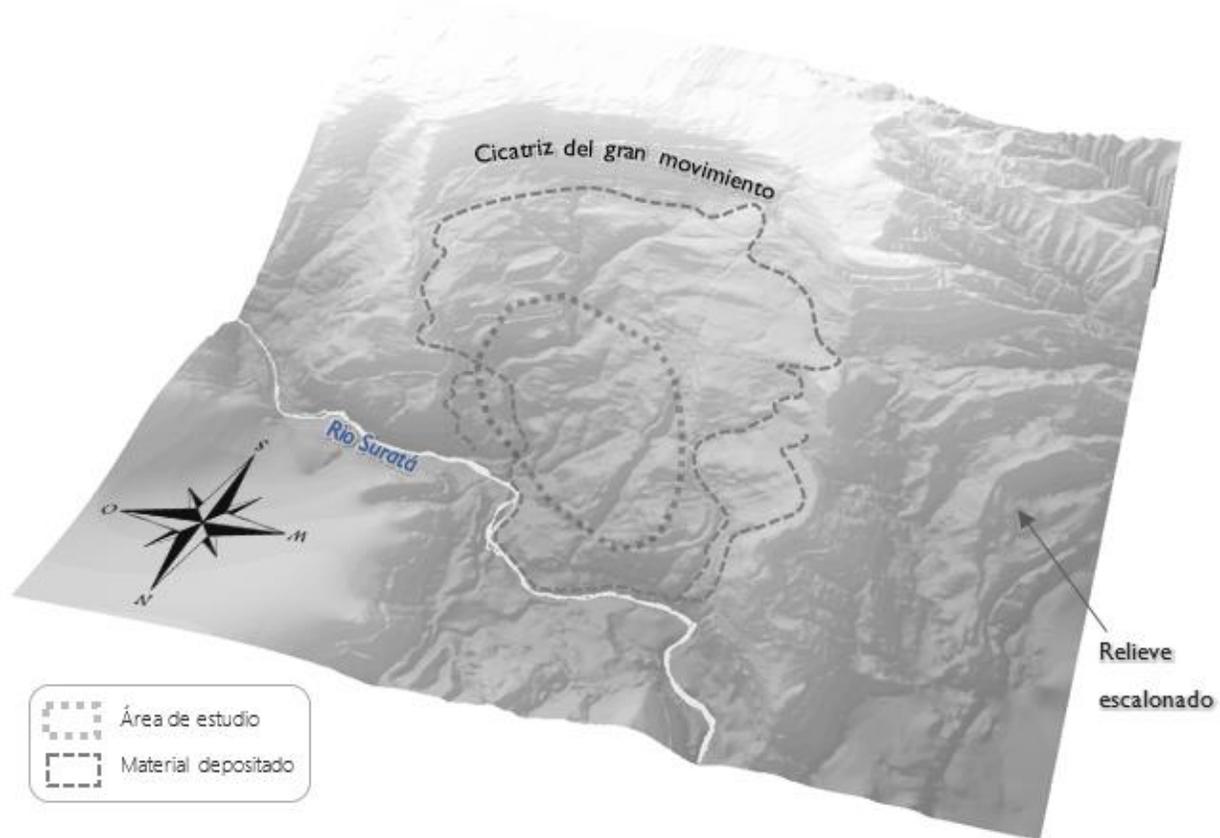
La Figura 15 muestra el relieve del sector norte en el año 1967, antes de que se urbanizara; se aprecia, al sur, la cicatriz de despegue del material movido y, el cuerpo deslizado hacia el norte, este último con un componente oriental de apariencia fluida y otro occidental algo más alto y estable (Villamizar, 2017). Se aprecia en el costado occidental, fuera del gran deslizamiento, evidencia del relieve escalonado, y dentro de la gran masa deslizada, algunos remanentes del antiguo relieve escalonado ahora cubierto por depósitos de ladera (coluviones).

Figura 15. Gran coluvión del Sector Norte, topografía del año 1967.

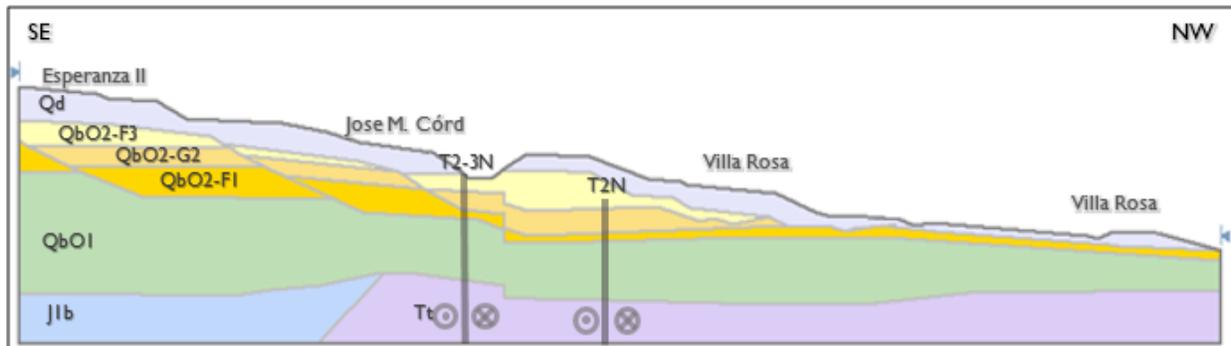
En este sentido, para los perfiles generales, se modeló el coluvión (Qd) como una unidad altamente heterogénea; el Miembro Órganos Superior (QbO2) se dividió en 3 segmentos diferenciados así: una fracción fina, acá denominada QbO2-F3, ésta suprayace a un segmento intermedio grueso (QbO2-G2) y, bajo éste, otra porción fina, el QbO2-F1; el Miembro Órganos Inferior (QbO1), se consideró como un solo segmento depositado sobre las rocas de las formaciones Tiburón, Bocas, Jordán y Diamante, dependiendo del sector. En los perfiles locales, se consideraron además los rellenos y suelos orgánicos identificados en sectores específicos.

Figura 16. Perfil general 4. Fuente: Grupo de Investigación Geomática

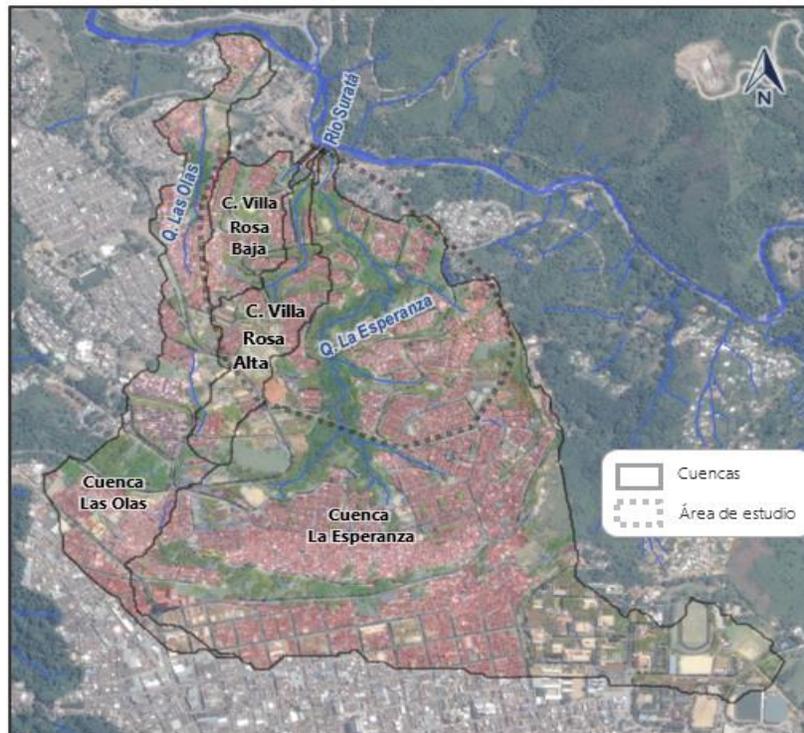
Las lluvias alimentan las cuatro cuencas que tienen influencia en el área de estudio, (ver Figura 17), en éstas, el porcentaje de áreas que permiten infiltración asciende al 40% y en el área de estudio al 60%.

Figura 17. Cuencas con influencia en el área de estudio. Fuente: Grupo de Investigación Geomática

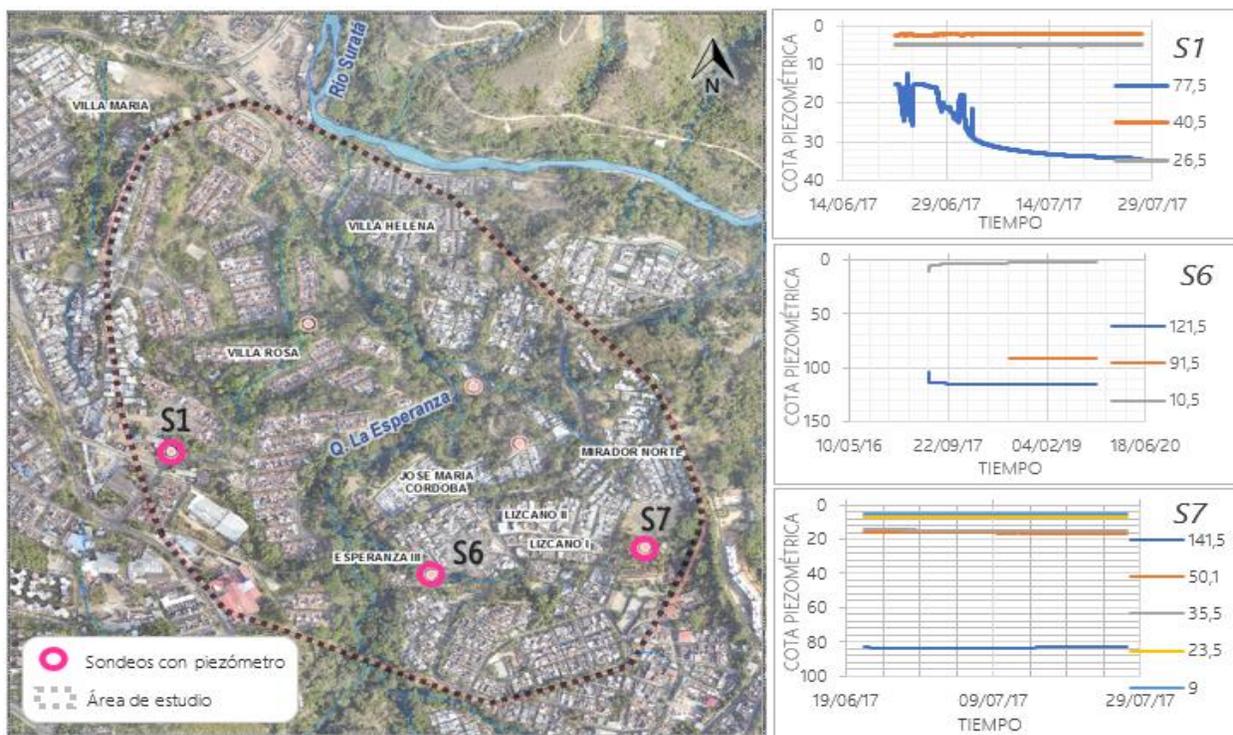
Si bien los piezómetros instalados en las perforaciones realizadas indican la presencia de varios niveles piezométricos en el sector de interés (ver Figura 18), el corto periodo de registro de los datos y la ausencia de información o ensayos que permitan definir su procedencia, distribución espacial e interacción hace que no sea posible conocer la variabilidad temporal de los diferentes niveles piezométricos a partir de datos de campo, por lo que para el análisis de estabilidad se consideró un solo nivel y se asoció éste únicamente a la variabilidad temporal de la precipitación.

Figura 18. Ubicación los sondeos con piezómetros y registro del periodo Junio-Agosto, 2017.

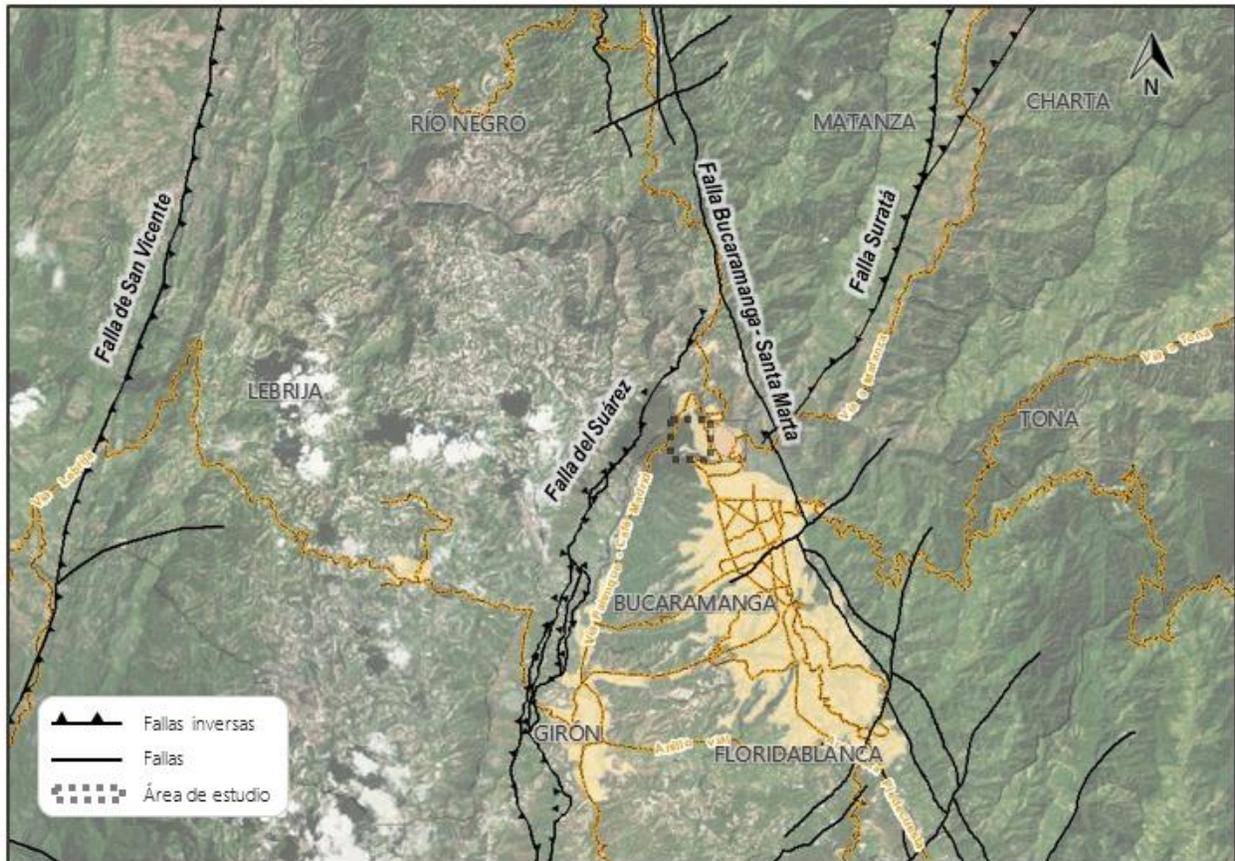
Figura 19. Sistemas de fallas cercanos al área de estudio. Fuente: Grupo de Investigación Geomática

Segmentos de sistemas de fallas San Vicente, Bucaramanga - Santa Marta, Suárez y Suratá se encuentran a menos de 50 km de la ciudad, los tres últimos en particular confluyen en el norte de la ciudad y han ayudado a modelar el actual paisaje del área de estudio.

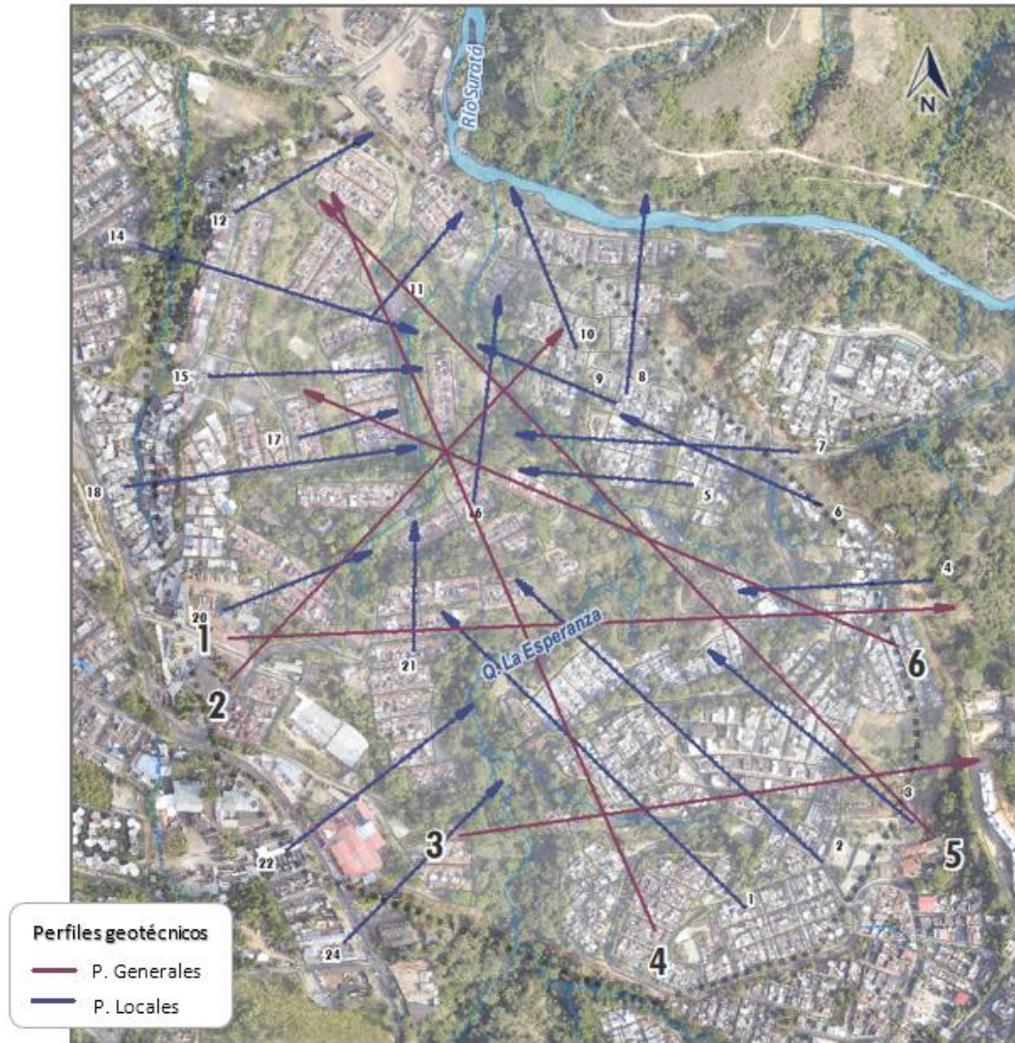
El análisis inicial partió de la idea de la existencia de dos tipos de movimiento en el sector, uno profundo que tomaría lugar en la interfaz entre los Miembros Órganos Superior e Inferior, y otro somero correspondiente a movimientos localizados que involucran principalmente al material coluvial, siendo éstos últimos condicionados por la topografía y el grado de saturación principalmente. Se hicieron 6 perfiles generales, para analizar la posibilidad del movimiento profundo y 21 perfiles locales para evaluar los posibles movimientos someros. Su ubicación se muestra en la Figura 20.

Figura 20. Ubicación en planta de los perfiles para el modelamiento. Fuente: Grupo de Investigación Geomática

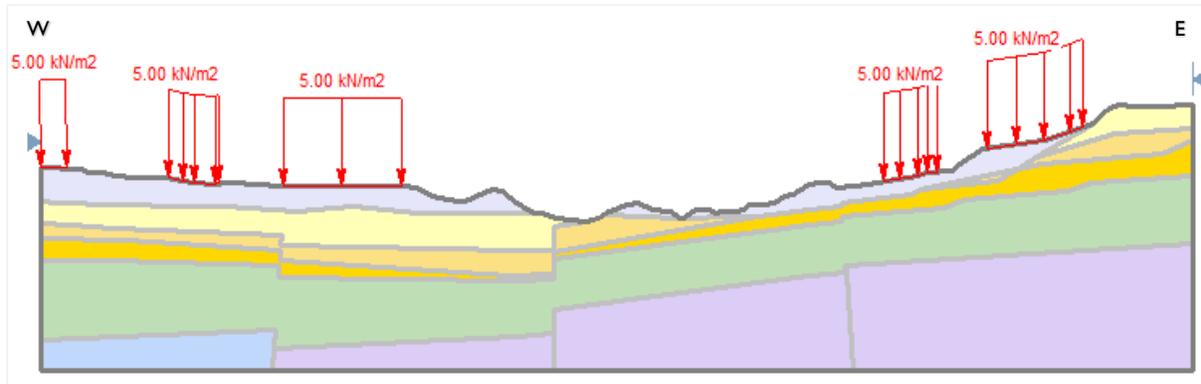
Los perfiles generales, enfocados en los movimientos profundos, fueron planteados con el ánimo de abarcar toda la extensión del posible gran deslizamiento, éstos se distribuyen así: los perfiles 1, 2 y 3 con tendencia principal W-E, representan cortes transversales de la posible masa en movimiento, y los perfiles 4, 5 y 6, orientados en sentido S-N principalmente, muestran cortes longitudinales. Las Figuras 21 y 22 muestran a manera de ejemplo los perfiles generales 1 y 4, cortes transversales y longitudinales respectivamente.

Figura 21. Ejemplo de corte transversal al posible gran movimiento (Perfil general 1). Fuente: Grupo de Investigación Geomática

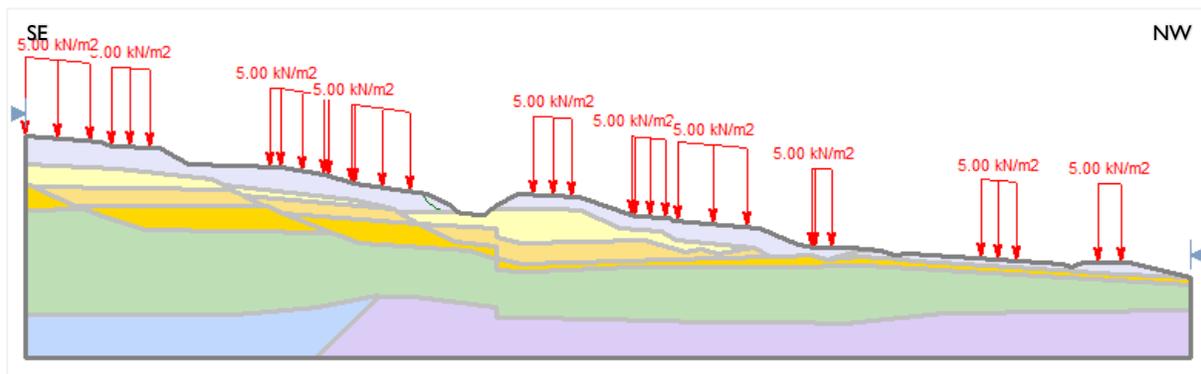
Figura 22. Ejemplo de corte longitudinal al posible gran movimiento (Perfil general 4). Fuente: Grupo de Investigación Geomática
