Modelamiento geotécnico para el análisis de movimientos en masa en el sector norte de
Bucaramanga

Trabajo de grado para optar al título de
Magíster en Geotecnia

Universidad Industrial de Santander

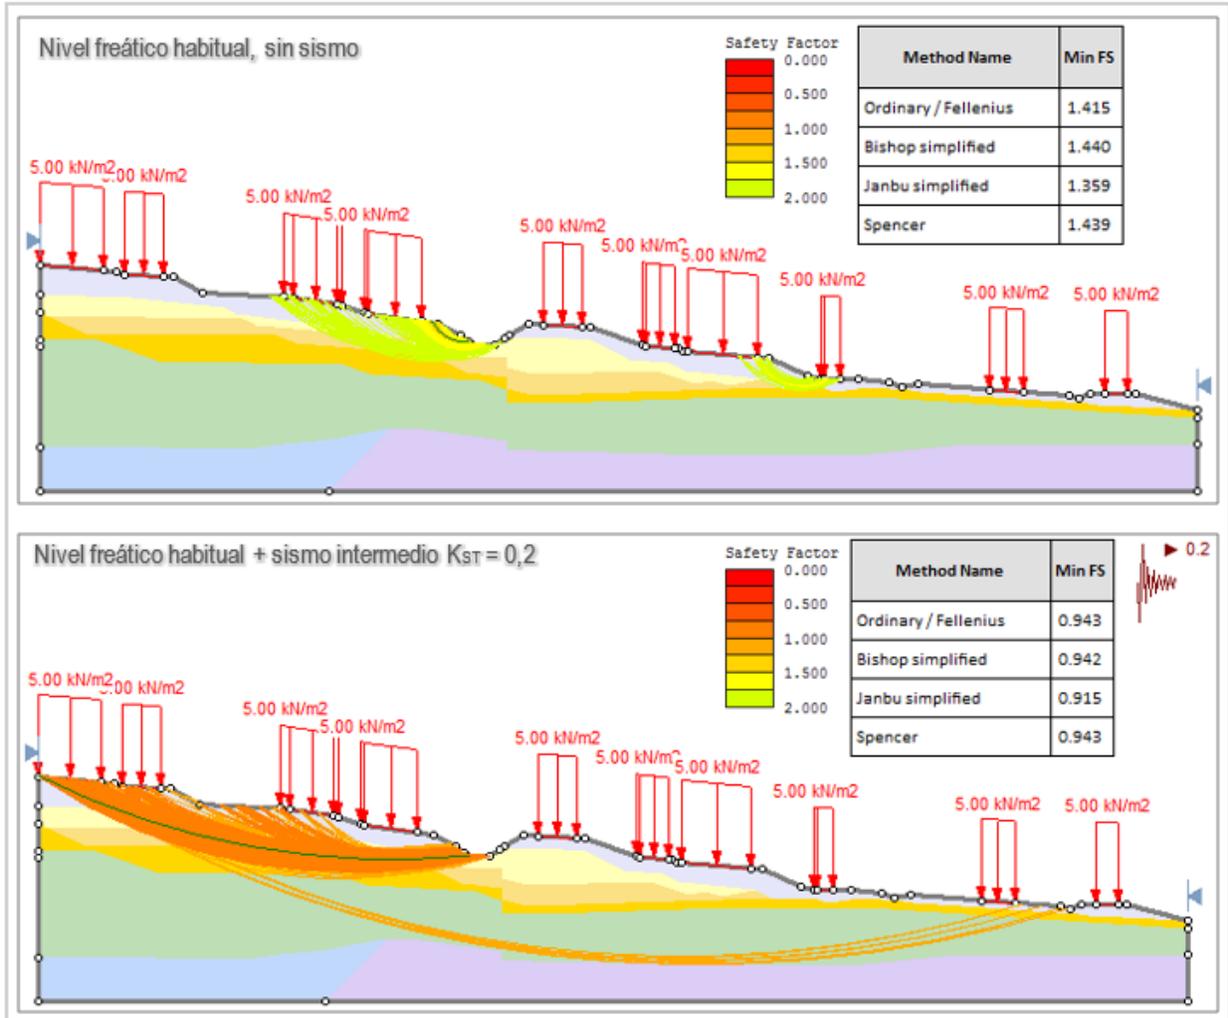
Los resultados del perfil general 4 son un buen ejemplo de la tendencia general de los resultados del análisis de estabilidad para los diferentes escenarios planteados. Los modelos de la Figura 23, correspondientes a escenarios con nivel freático habitual, muestran que aún en la condición usual sin ningún evento detonante, los terrenos cercanos a la quebrada, en este perfil correspondientes al barrio José María Córdoba, son susceptibles a los movimientos en masa exhibiendo factores de seguridad mayores pero cercanos a uno. Ante la acción del evento sísmico, la estabilidad de la zona débil en cercanías a la quebrada se hace más crítica, extendiéndose las superficies de falla más allá de José María Córdoba y Lizcano llegando hasta las Esperanzas.

Figura 23. Análisis de estabilidad Perfil general 4, escenarios con nivel freático habitual. Fuente: Grupo de Investigación Geomática

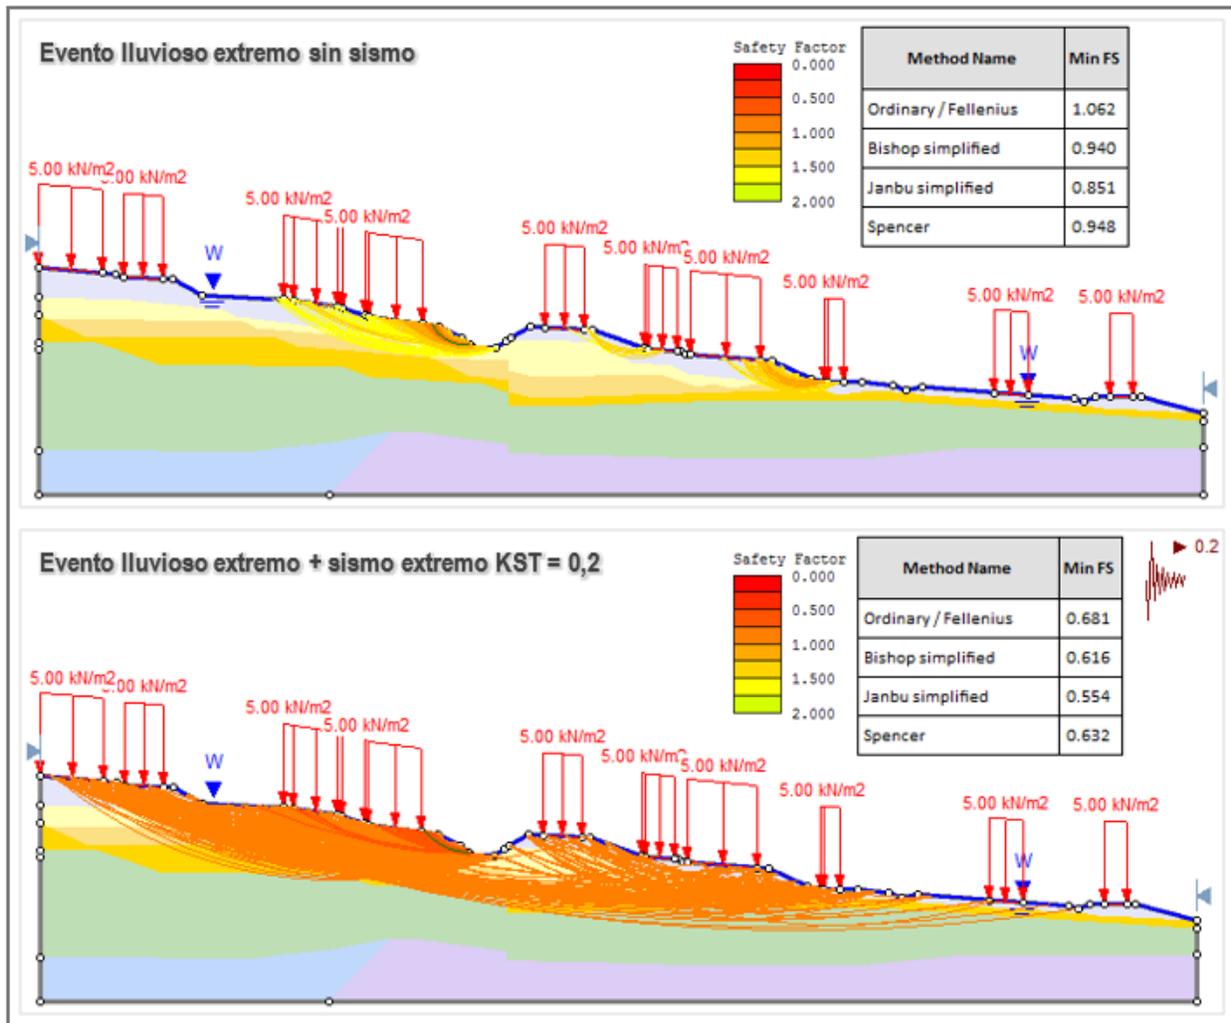
Los perfiles mostrados en la Figura 24, representan el comportamiento de los materiales en una época lluviosa, en este caso, sólo con la lluvia extrema y sin sismo, el ascenso en los niveles freáticos se traduce en factores de seguridad menores a uno en diferentes sectores del perfil, indicando que el principal detonante es el agua. Con lluvia y sismo, se obtienen numerosas superficies de falla con factor de seguridad bastante menor a uno abarcando toda el área de estudio

por lo que se recalca que un evento sísmico de tal magnitud podría tener serias afectaciones en el sector; el sector más crítico, en este perfil, sigue siendo el de José María Córdoba y Lizcano.

Figura 24. Análisis de estabilidad Perfil general 4, escenarios para evento lluvioso extremo.

Sólo en los escenarios con evento sísmico fuerte aparecen superficies de falla con factor de seguridad menor a 1 lo suficientemente grandes como para corresponder a un único gran deslizamiento, este resultado se repite en todos los modelos de los perfiles generales, por lo que la

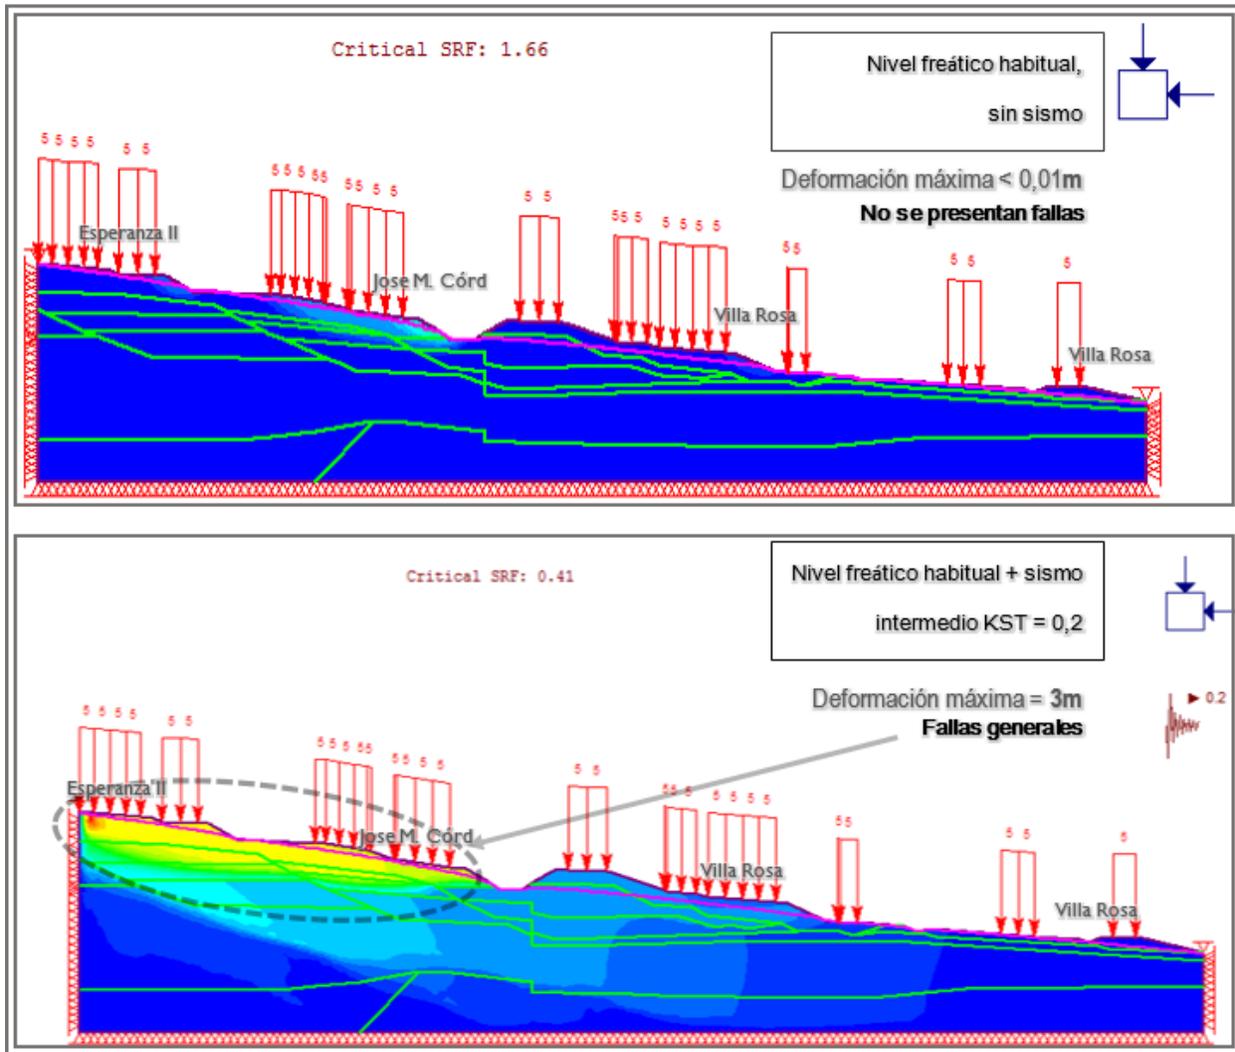
El escenario con nivel freático habitual y sismo muestra marcadas áreas de deformación en todo el perfil, siendo ésta mayor en los barrios José María Córdoba, Lizcano y Las Esperanzas, bajo esta condición, el factor de reducción de la resistencia al corte crítico es de 0,41.

Figura 25. Contornos de deformación, Perfil general 4, escenarios con nivel freático habitual.

Continuando el análisis con el mismo perfil representativo (perfil general 4), se presentan las Figuras 25 y 26 con los contornos de deformación producto del análisis con elementos finitos (se presentan las áreas deformadas, pero no su valor de deformación ya que al haber fallado el talud el valor de deformación obtenido del análisis de estabilidad es irreal).

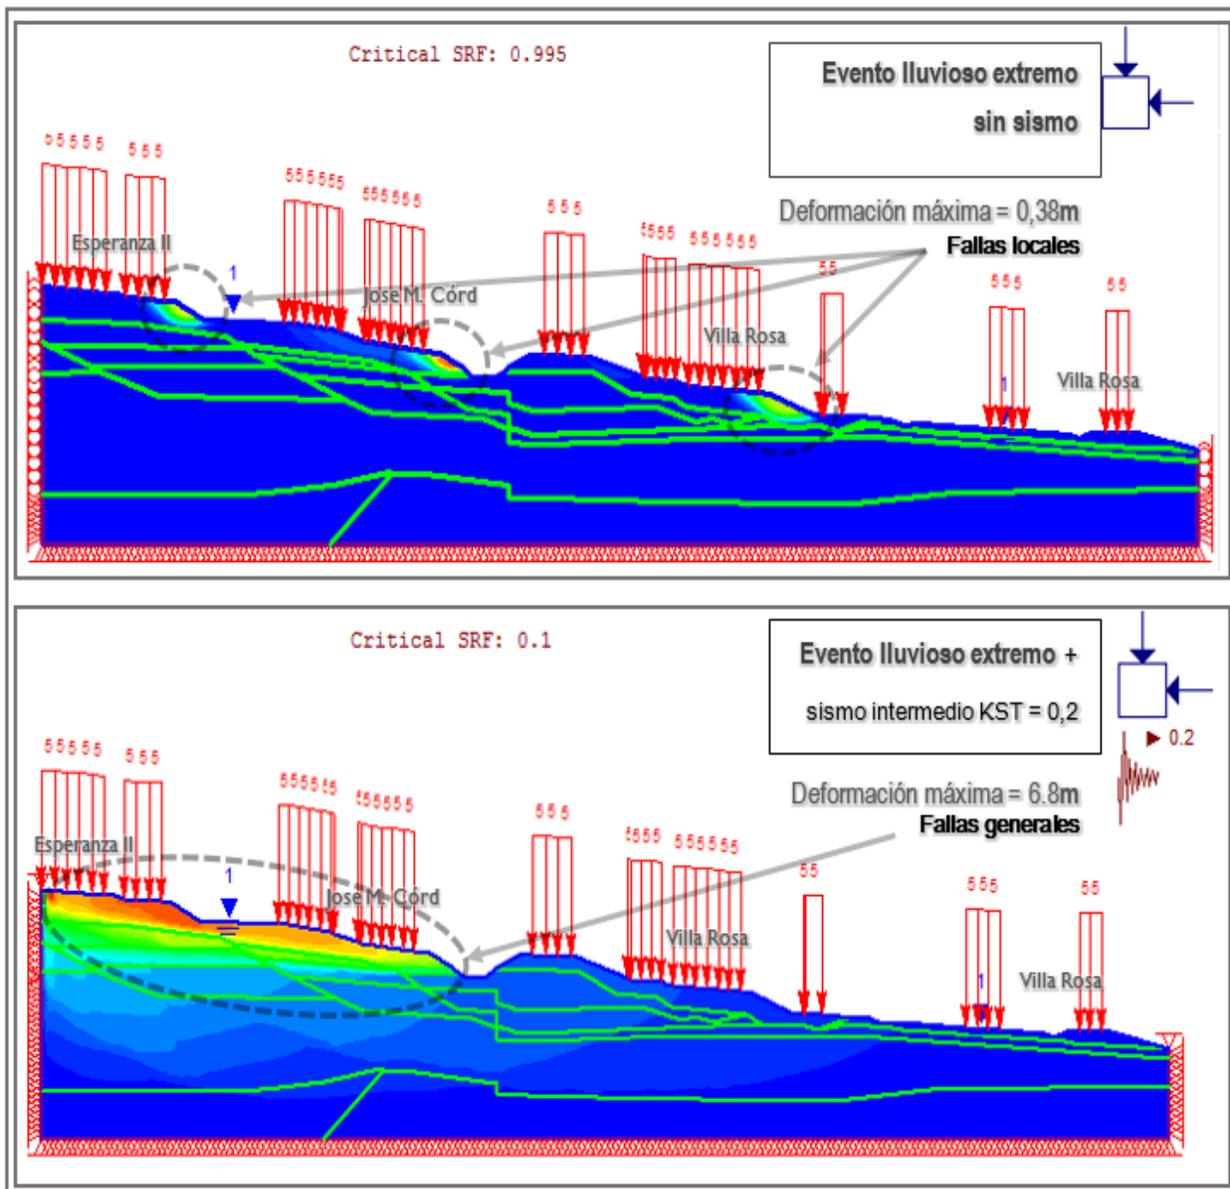
La Figura 26, muestra que bajo evento lluvioso extremo y sin sismo varias zonas a lo largo del perfil se hacen críticas exhibiendo deformaciones altas, todas ellas involucrando principalmente al material coluvial y los rellenos sobre este. El sector más crítico sigue siendo el aledaño a la quebrada con un SRF de 0,9.

Con la acción del sismo las zonas con mayor deformación son las mismas que en el análisis sin lluvia, sin embargo, se obtiene un factor de seguridad extremadamente bajo con deformaciones considerablemente más marcadas.

Figura 26. Contornos de deformación, Perfil general 4, escenarios con evento lluvioso extremo.

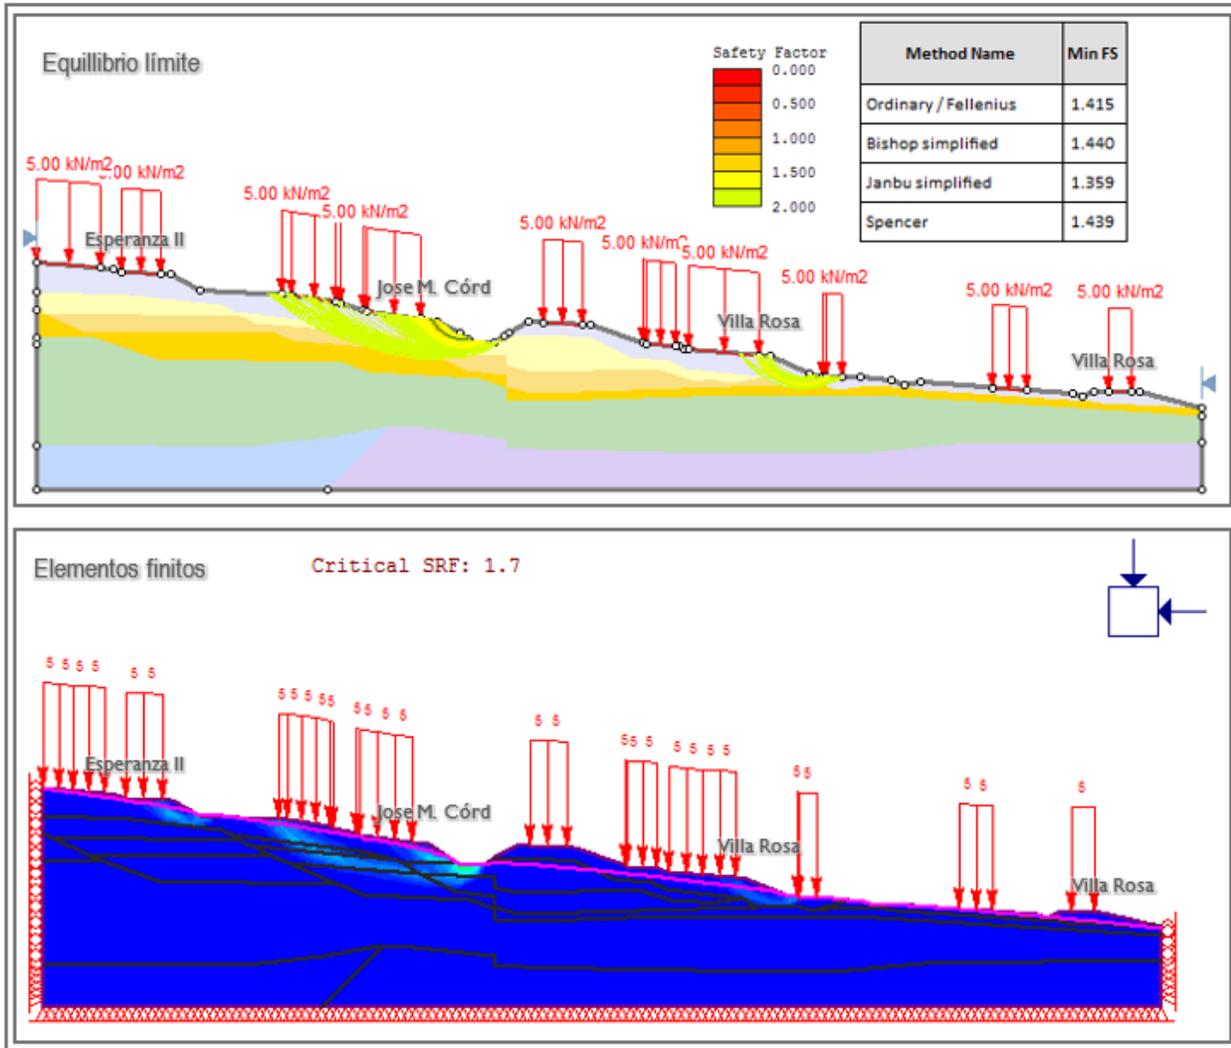
En la Figura 27 se comparan las superficies de falla del escenario habitual sin factores detonantes, si bien los dos modelos guardan gran similitud en cuanto a la ubicación de las zonas de más bajo factor de seguridad, las superficies de falla en elementos finitos se muestran ligeramente más largas que en el modelo evaluado con equilibrio límite. Los factores de seguridad arrojados por Slide son más conservadores que los de RS2.

Figura 27. Superficies de falla, Perfil general 4, escenario con nivel freático habitual sin sismo.

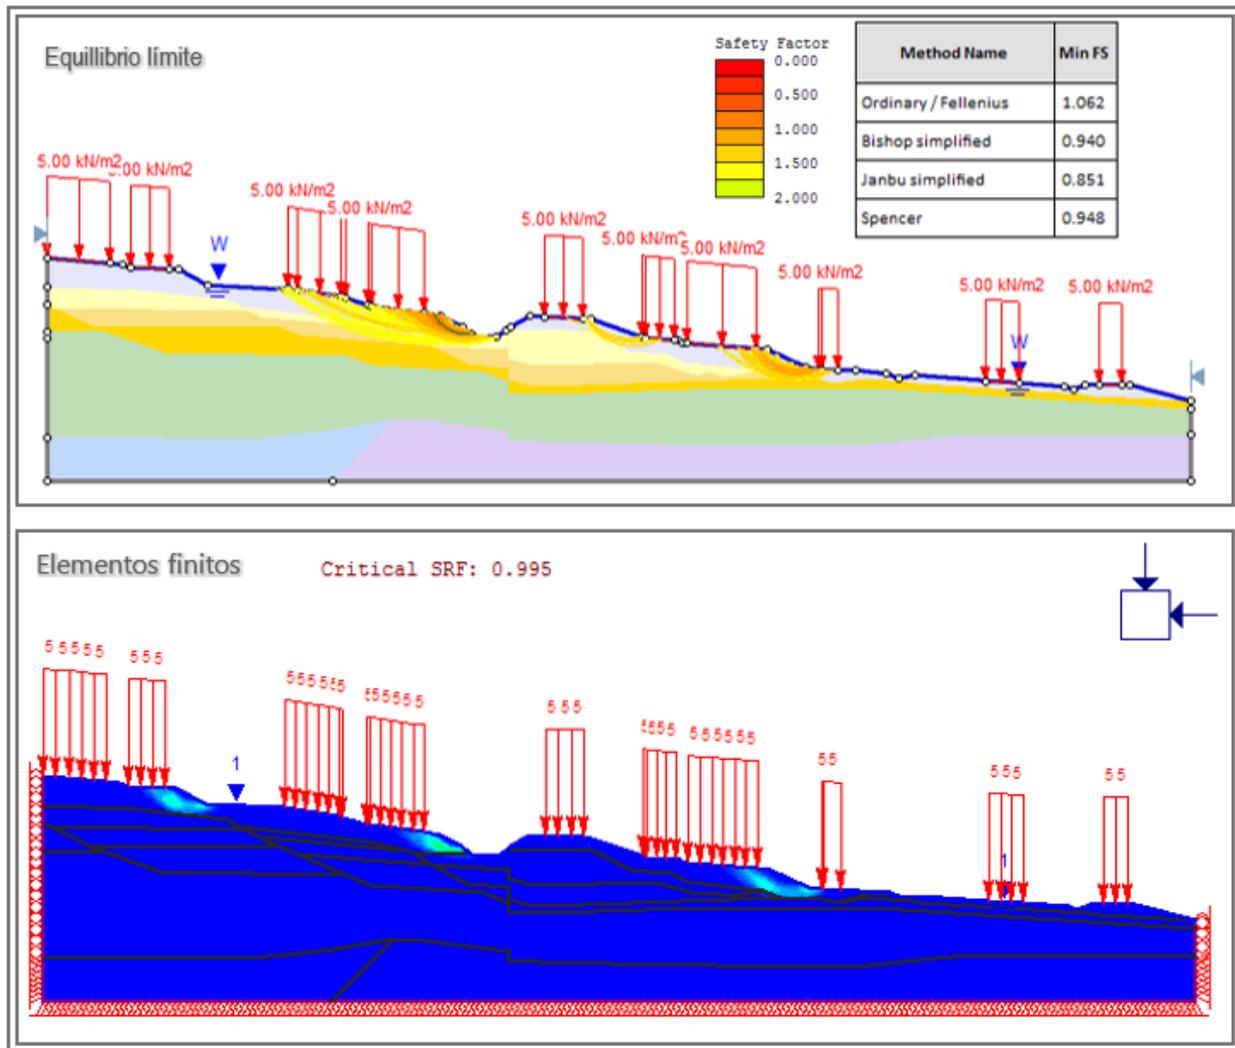
Los factores de seguridad obtenidos por los dos métodos son similares, ambos programas arrojan valores por el orden de 0,9.

Figura 28. Superficies de falla, Perfil general 4, escenario con evento lluvioso extremo sin sismo. Fuente: Grupo de Investigación Geomática

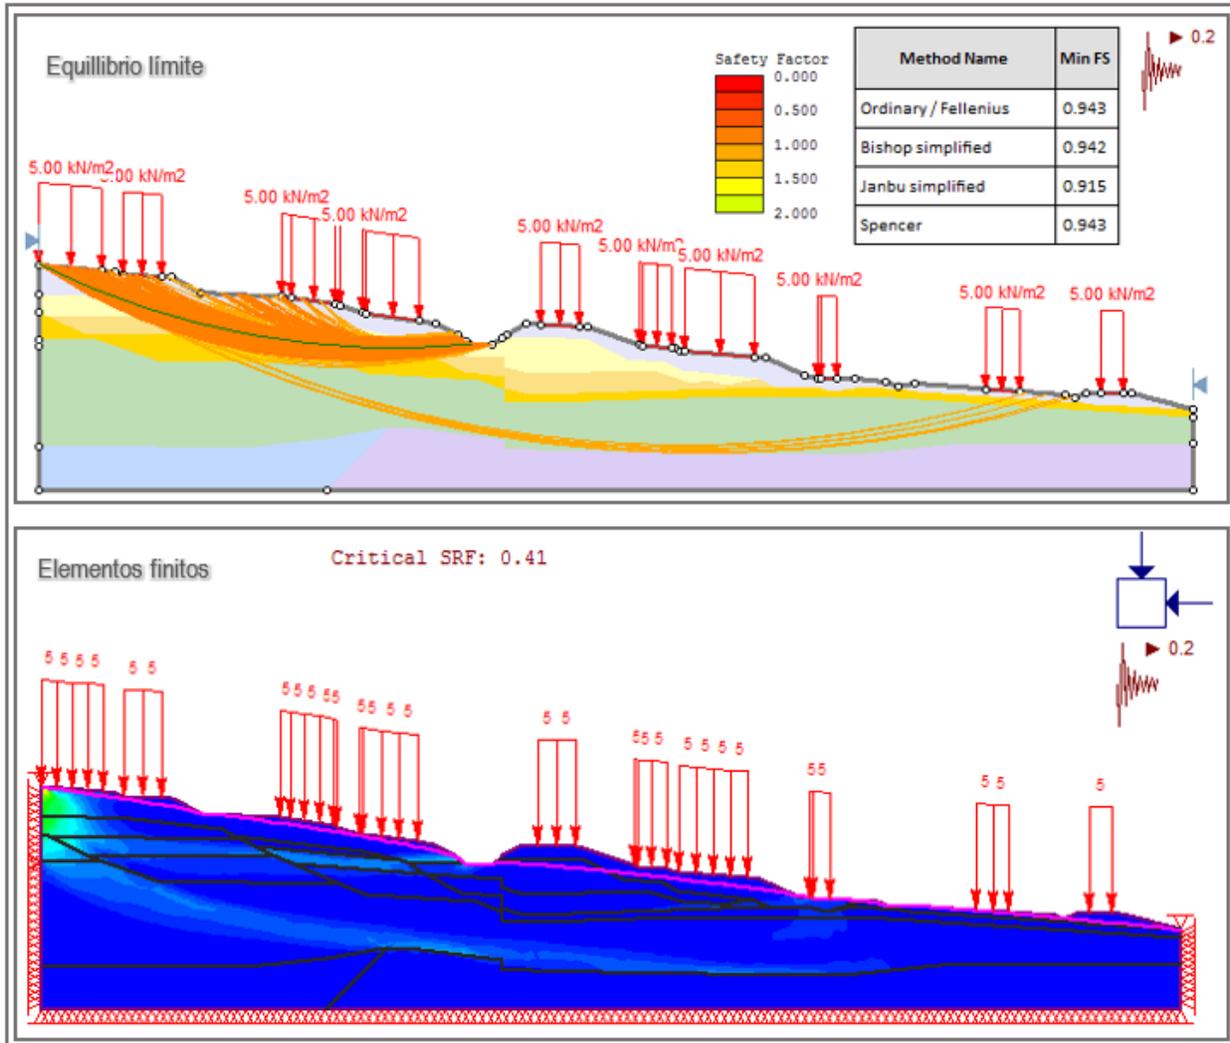
Los factores de seguridad para la superficie más crítica obtenidos con Slide son mayores al encontrado con RS2. Las condiciones de frontera en el modelo de elementos finitos restringen el movimiento horizontal y vertical produciendo concentraciones de esfuerzos en los contornos del modelo según la dirección de aplicación del sismo.

Figura 29. Superficies de falla, PG 4, escenario con nivel freático habitual + sismo, KST=0.2.

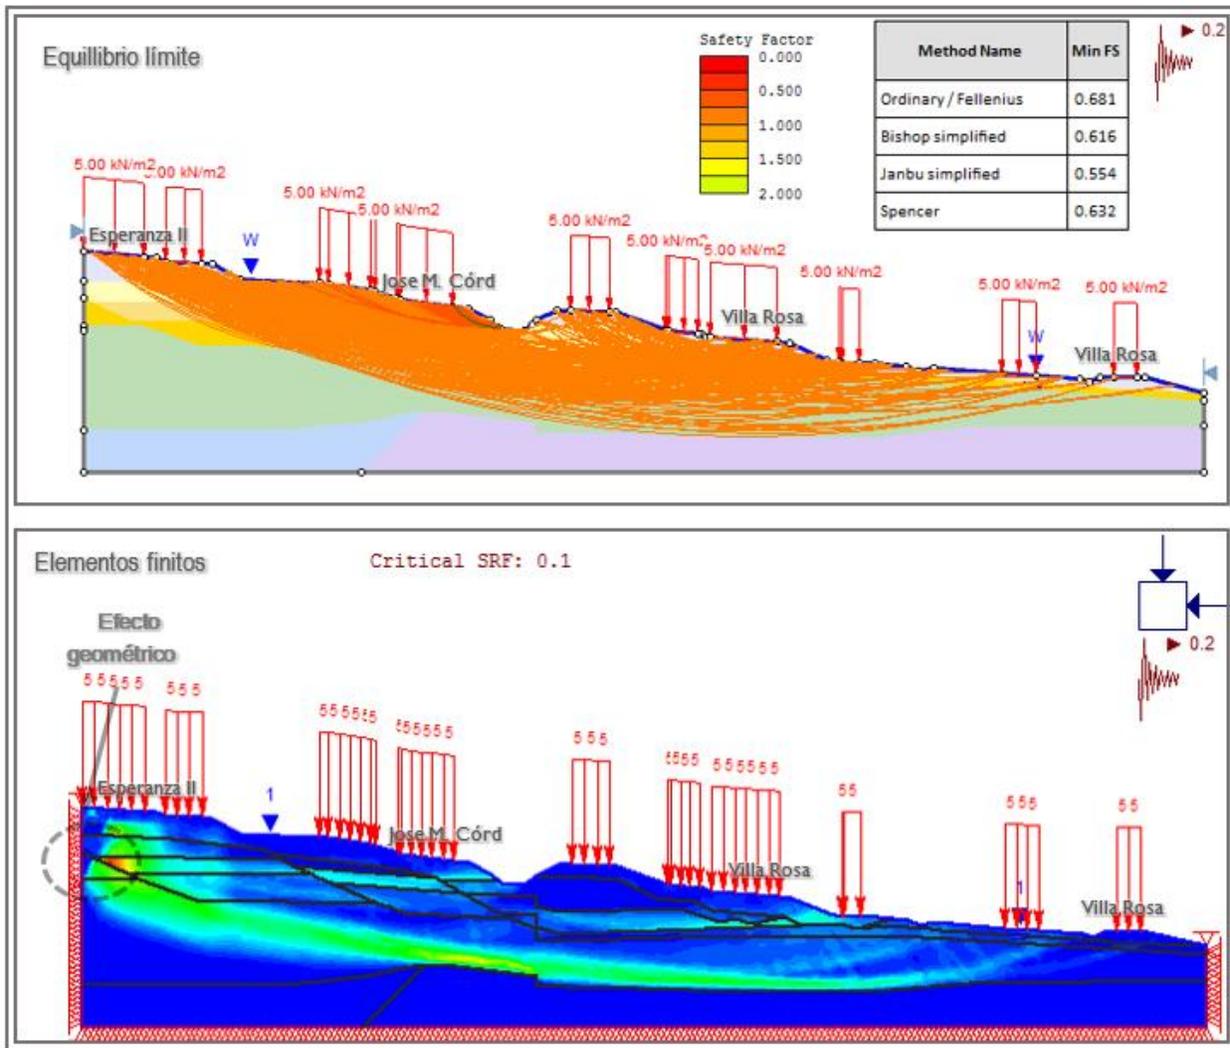
Las superficies de falla obtenidas para evento lluvioso extremo con sismo coinciden con ambos métodos, se muestran dos zonas críticas someras, una en José María Córdoba-Lizcano y otra en Villa Rosa alta, y otra zona crítica en profundidad. Nuevamente, los factores de seguridad para la superficie más crítica calculados por Slide son mayores a los arrojados por RS2.

Figura 30. Superficies de falla, PG4, escenario con evento lluvioso extremo + sismo, KST=0.2.

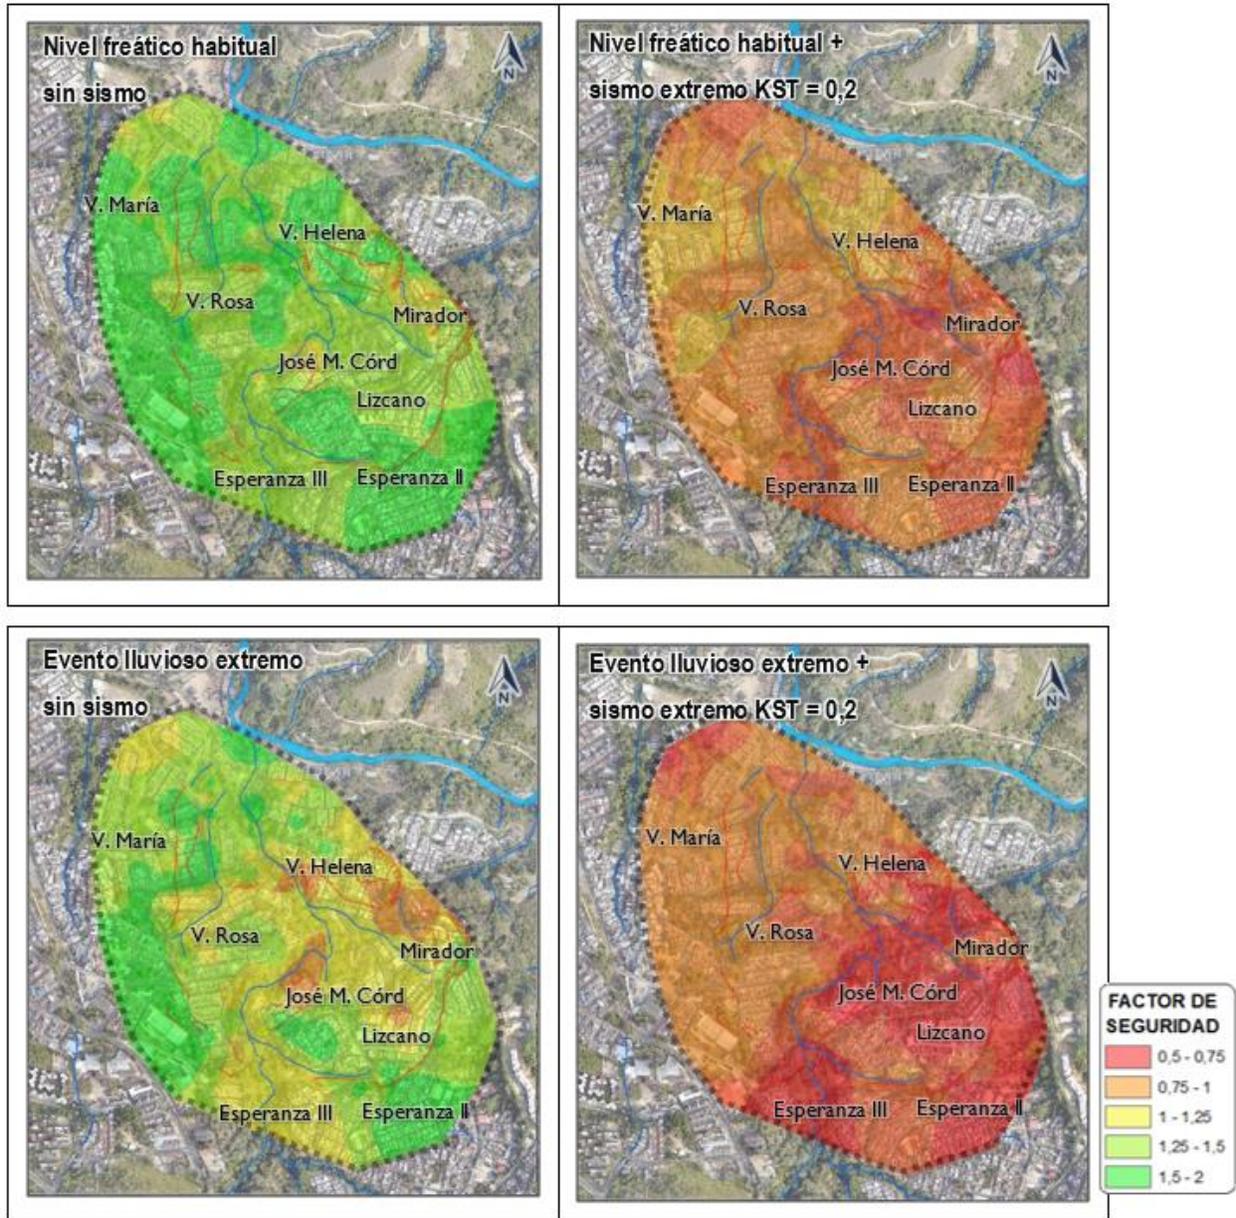
Con los resultados de los análisis de estabilidad llevados a cabo en el modelamiento geotécnico se elaboraron los ráster de factor de seguridad, éstos deben entenderse como indicativos, sólo dan un indicio del comportamiento de los diferentes taludes y laderas del sector ya que al haber sido generados a partir de perfiles separados y por ser el relieve tan irregular, están sujetos a inexactitudes en las zonas interpoladas. La Figura 31 compara los ráster de factor de seguridad obtenidos para cada escenario analizado.

Figura 31. Comparativa de los factores de seguridad para los diferentes escenarios analizados.

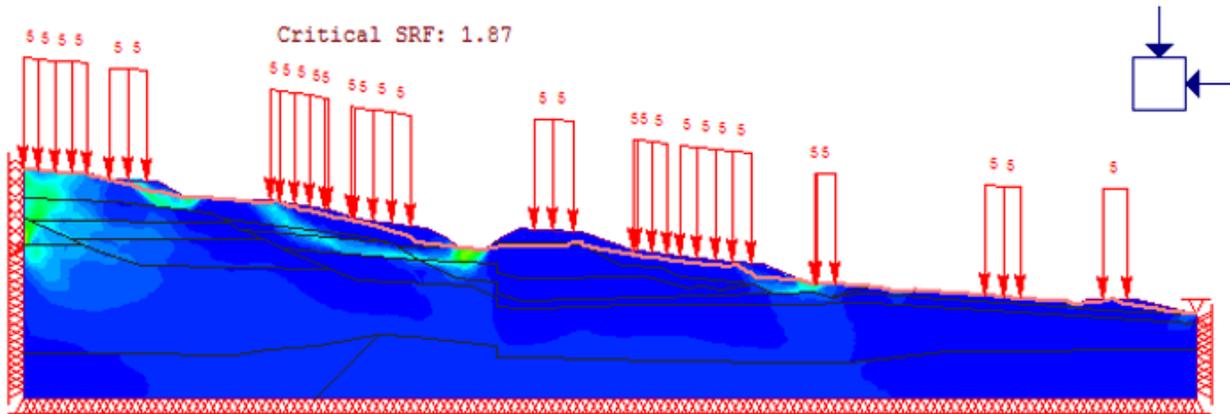
A continuación, se presentan a manera de ejemplo los resultados del modelamiento con subdrenes en el perfil representativo (perfil general 4), ver Figura 32.

Figura 32. Impacto en el modelo: escenario de lluvia extrema con subdrenes. Fuente: Grupo de Investigación Geomática

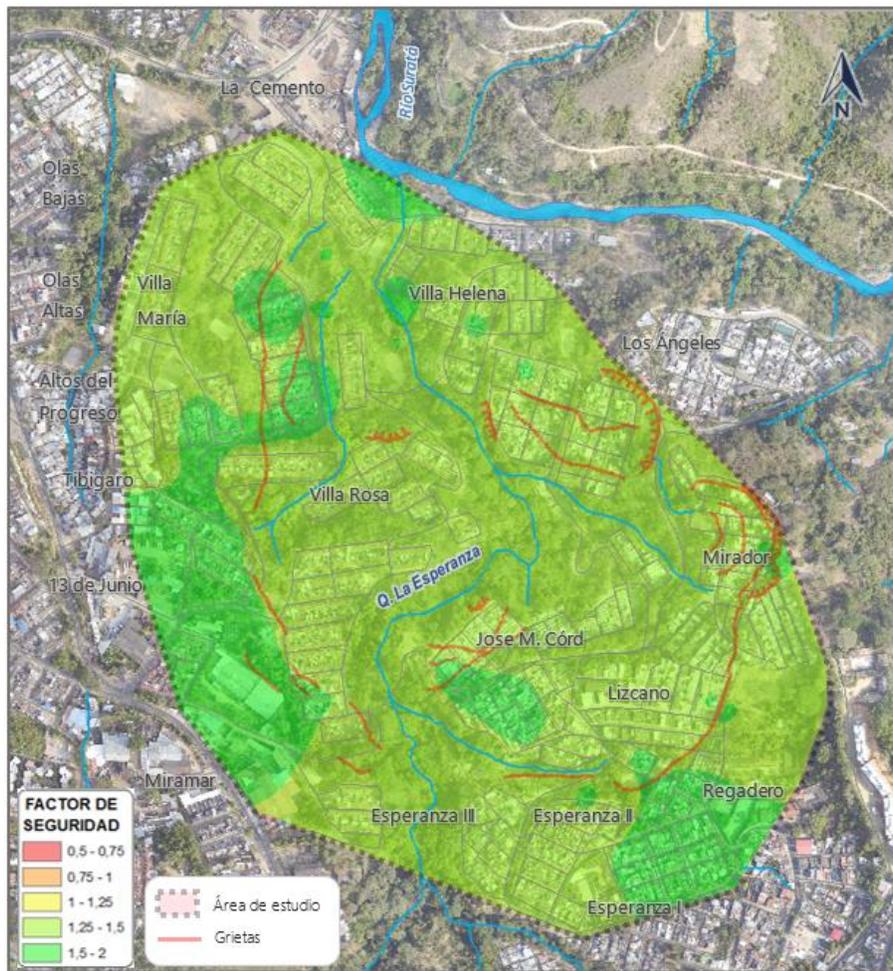
De acuerdo con los resultados del modelamiento, se propone la instalación de subdrenes distribuidos en toda la extensión del área de estudio con el ánimo de abatir los niveles freáticos y evitar su ascenso en épocas de lluvia; esta recomendación se sustenta también en que el costo de obras de contención con pilotes para contener barrios enteros haría poco viable su materialización, los subdrenes representarían una alternativa más viable en términos económicos. Evaluando el impacto de los drenes en la estabilidad de los demás perfiles se generó el siguiente ráster de factor de seguridad bajo escenario de lluvia extrema con subdrenes.

Figura 33. Ráster de factor de seguridad: escenario con evento lluvioso y subdrenes. Fuente:
