**ESTUDIO DEL EFECTO CONJUNTO DEL ENVEJECIMIENTO Y DEL
HIDRÓGENO SOBRE LA TENACIDAD A LA FRACTURA DEL ACERO
2¼Cr1Mo PRESENTES EN EQUIPOS DE PLANTAS DE PROCESO
DE ECOPETROL S.A.**

**Trabajo de Grado para optar al título de
INGENIERO METALÚRGICO**

En este estudio se evaluó el efecto del envejecimiento en servicio y del hidrógeno en las propiedades mecánicas del acero 2¼ Cr-1Mo proveniente de un reactor de hidrot ratamiento que operó durante 43 años. Se realizó la caracterización de material en estado de entrega (envejecido en servicio) mediante ensayos de dureza Brinell, tensión y microscopía óptica. El comportamiento de la tenacidad a la fractura del material se determinó a partir de los valores de energía obtenidos mediante ensayo de impacto Charpy V-Notch (CVN) y los valores de K_{Ic} obtenidos de las ecuaciones Iwade-Karushi-Watanabe y Robert-Newton. El ensayo Charpy se realizó sobre las muestras envejecida en servicio e hidrogenada en laboratorio a tres concentraciones 7, 8 y 8.63 ppm.

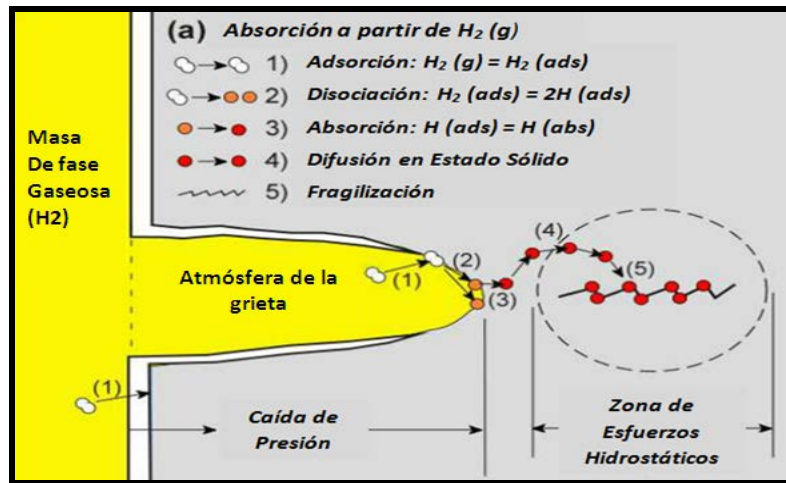
Figura 5. Interacción hidrógeno-metal.

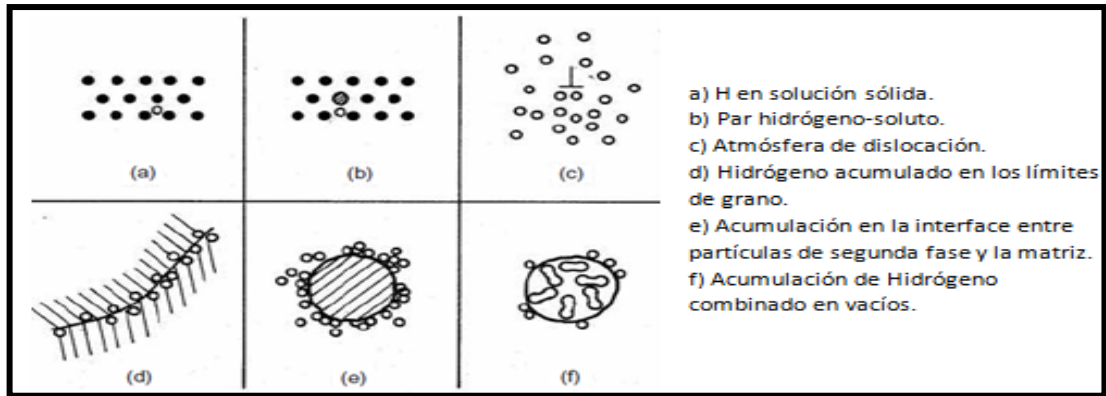
Figura 6. Esquema de los diferentes destinos del hidrógeno en la red cristalina.

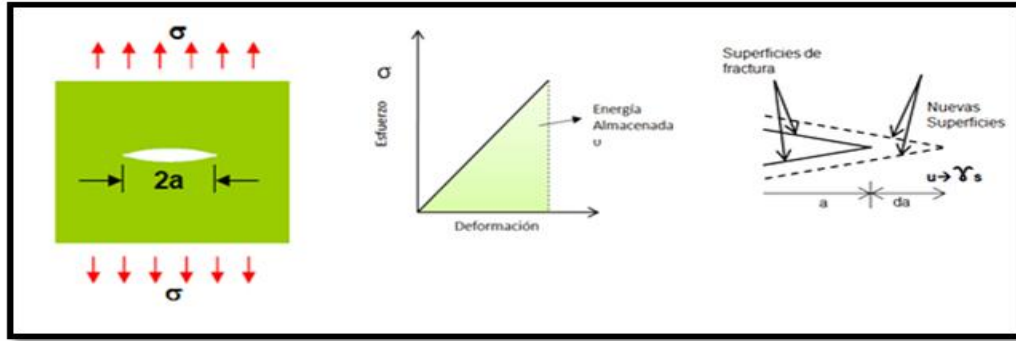
Figura 9. Modelo de Griffith de fractura frágil.

con una grieta central que es deformado elásticamente como se muestra en la Figura 9.

La energía almacenada U la definió en función del esfuerzo σ , el módulo de elasticidad E y el tamaño de la grieta a , según la ecuación 10 [24]:

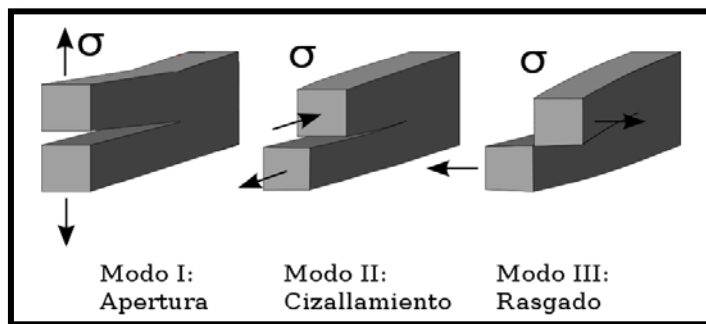
Figura 11. Modos de desplazamiento de las superficies de fractura

En el modo I la aplicación de la carga es a tensión y el desplazamiento de la abertura de la grieta se da de manera perpendicular al plano de fractura. En el modo II el desplazamiento de las superficies se realiza en sentidos opuestos, pero en la dirección de avance de la grieta. Y el modo III, las superficies se desplazan fuera del plano en dirección perpendicular a la dirección de avance [24].

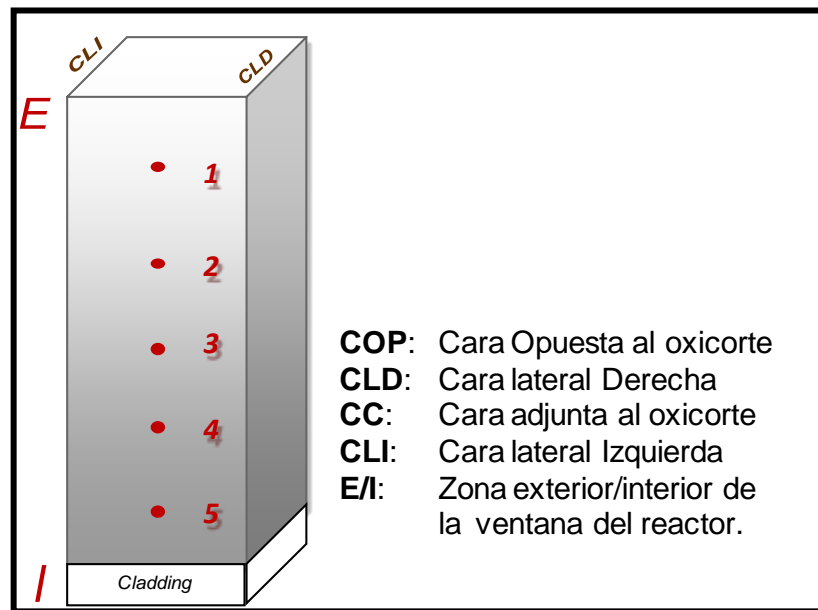
Figura 15. Zonas para toma de dureza Brinell en probeta rectangular

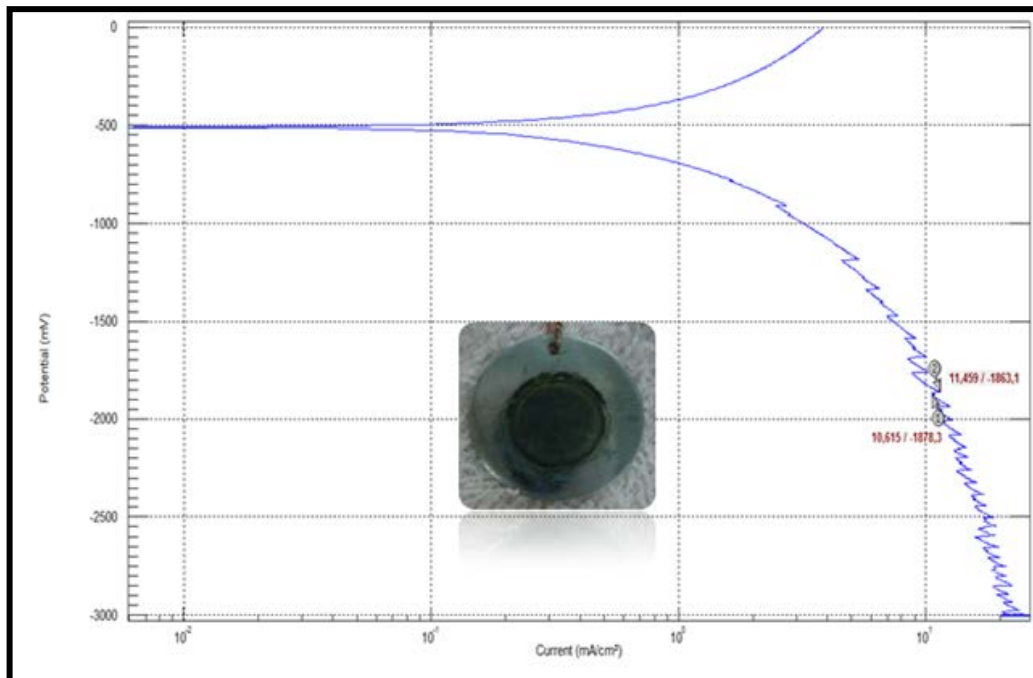
Figura 26. Curva de polarización obtenida.

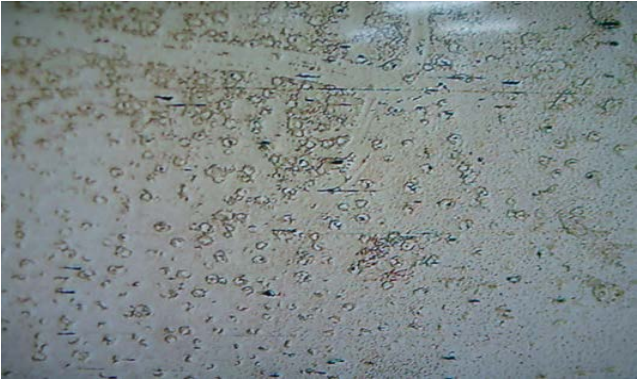
<p>Recubrimiento de Pd:</p> <ul style="list-style-type: none">✓ Desbaste hasta lija 600✓ 150 ml de solución de NH_4OH al 28% p/p.✓ Concentración de $PdCl_2$ de 5g/l.✓ Ataque con HCl (37% de pureza).✓ T= 38°C.✓ Tiempo: 18 min.✓ Densidad de corriente: 6 mA/cm²✓ Agitación: 100 rev/min.	<p>Imagen 100X:</p>

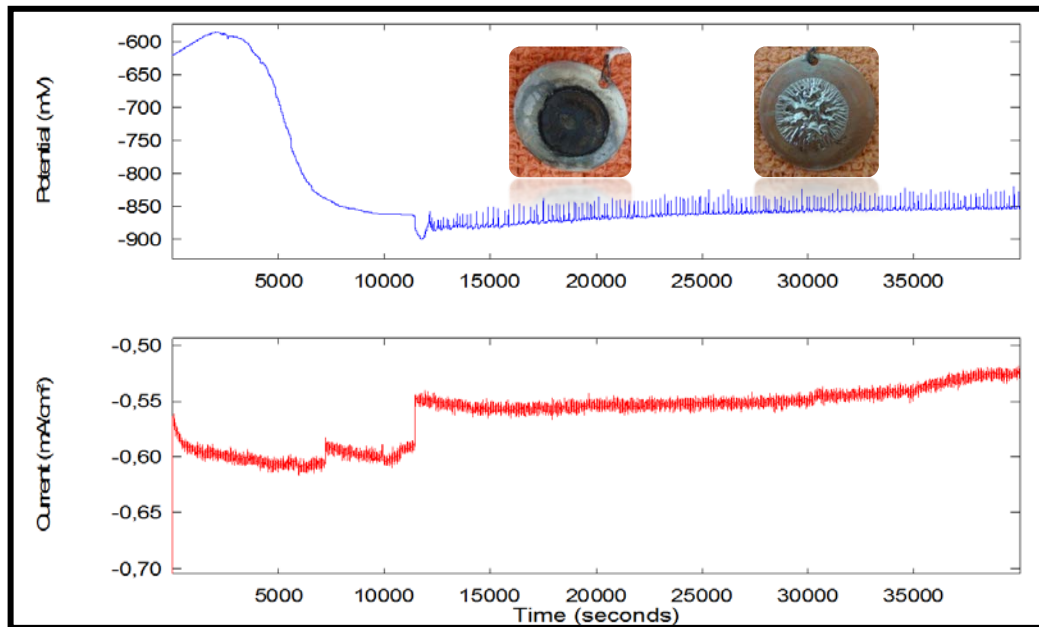
Figura 28. Gráfica experimental de potencial y densidad de corriente Vs tiempo.

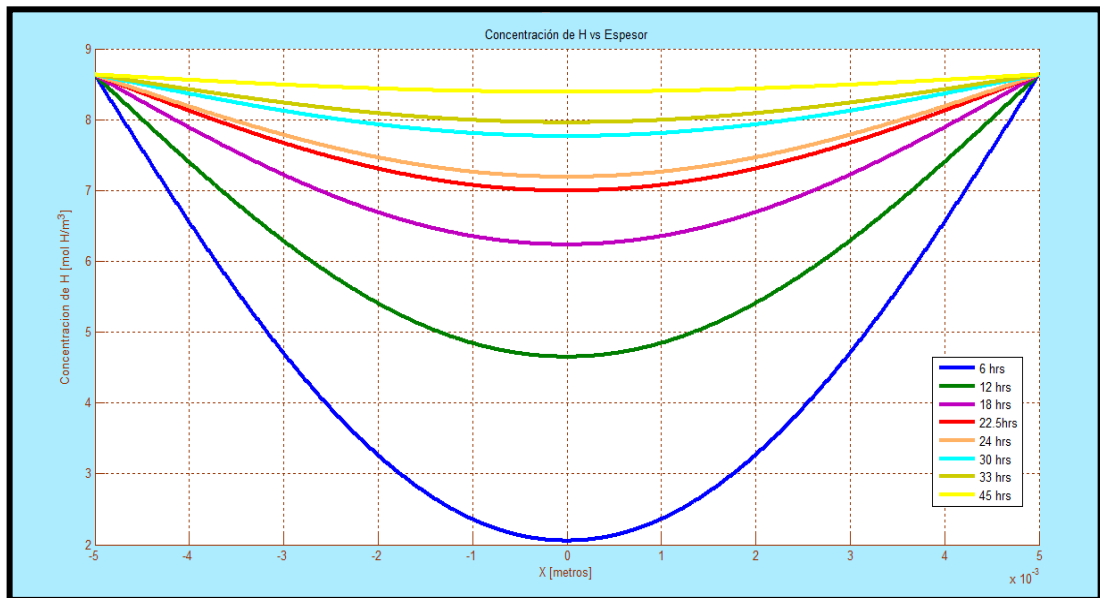
Figura 30. Perfil de concentración de Hidrógeno Vs Tiempo.

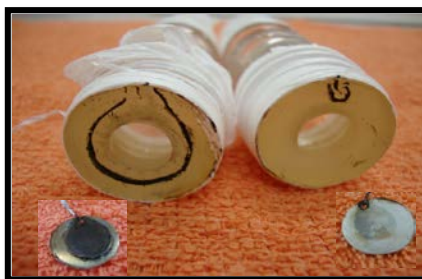
Figura 44. Estado final de la muestra después de la prueba de permeación.

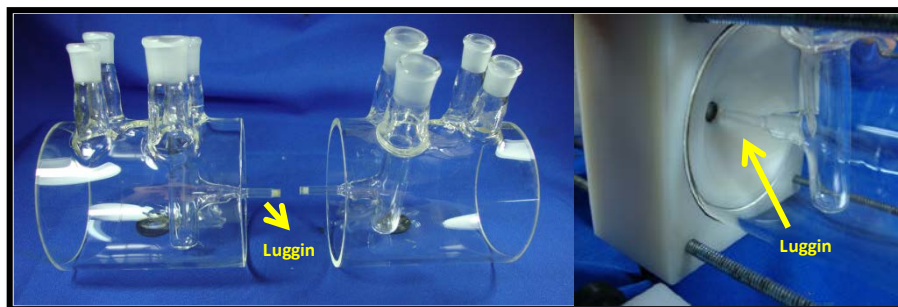
Figura 46. Celdas planas. Vista interior del tubo y posición frente a la muestra.

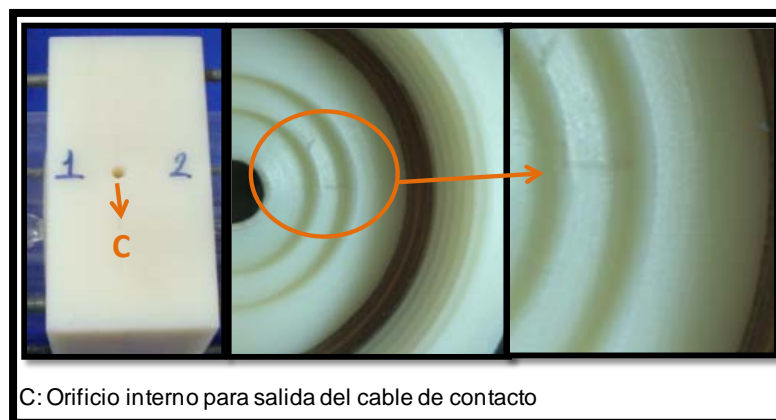
Figura 48. Detalle de orificio para salida de cable de contacto de la muestra a ensayar.

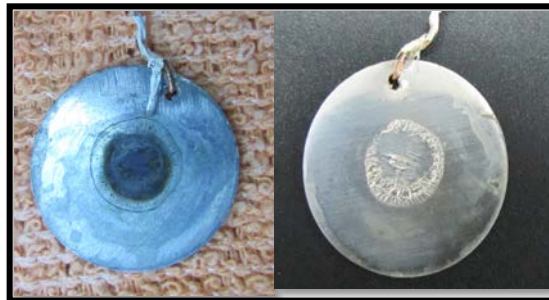
Figura 51. Estado de la muestra después de la prueba de permeación

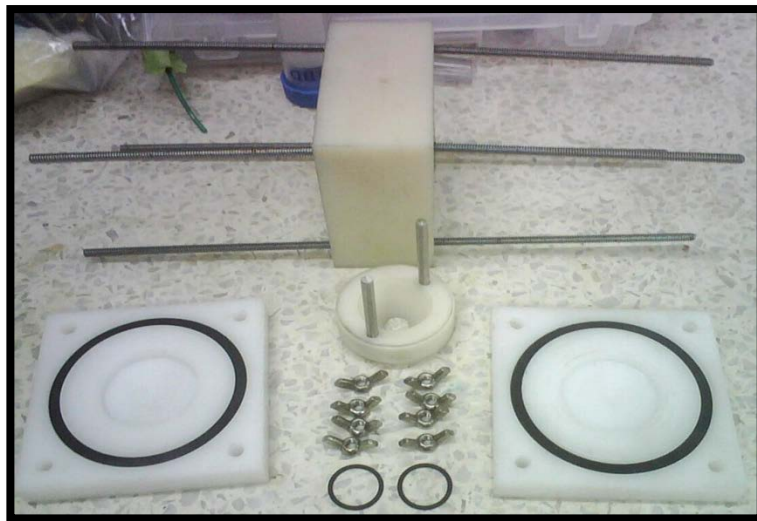
Figura 1. Accesorios de la celda de permeación.

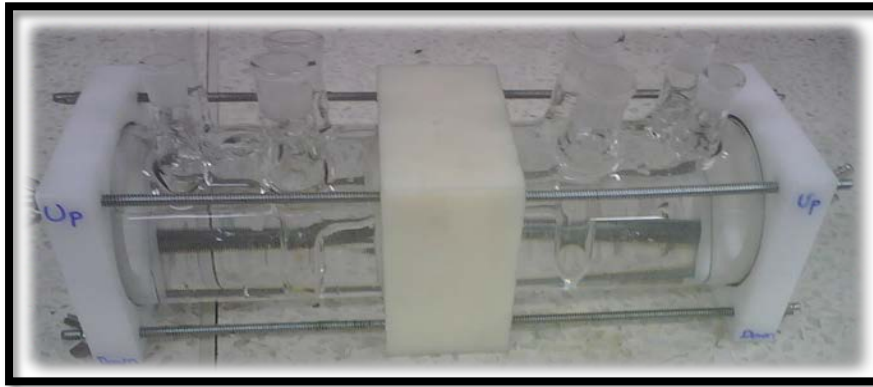
Figura 2. Montaje de celda de permeación

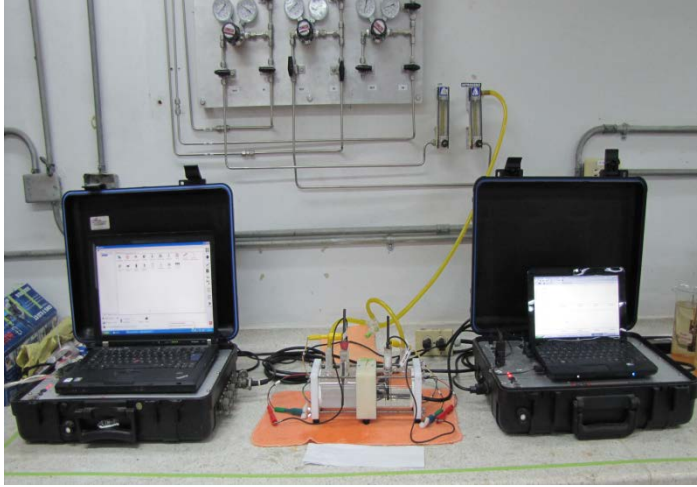
Condiciones experimentales:	Montaje experimental:
<p>✓ Celda de generación: 400 ml</p> <p>$H_2SO_4 + Na_2S_2O_3 \cdot 5H_2O$ (0.5% $\frac{V}{V}$) pH: 1,1</p> <p>✓ Celda de detección: 400 ml</p> <p>$NaOH$ 0,2 M pH: 12,8</p> <p>✓ Muestra: Recubrimiento 1</p>

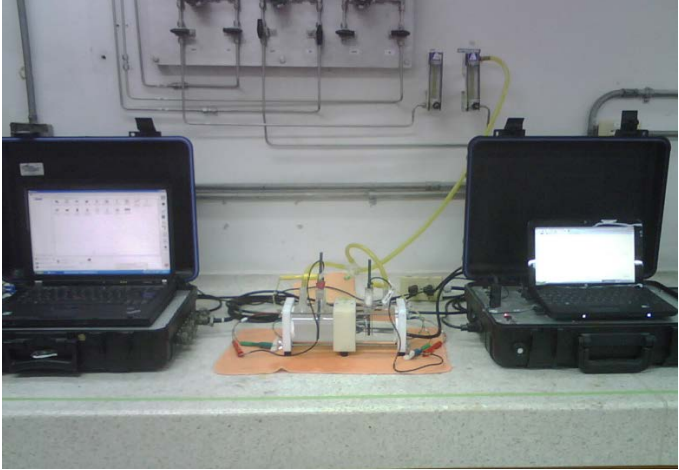
<p>Condiciones experimentales:</p> <ul style="list-style-type: none">✓ Celda de generación: 400 ml <p>$H_2SO_4 + Na_2S_2O_3 \cdot 5H_2O$ (0.5% $\frac{V}{V}$) pH: 1,1</p> <ul style="list-style-type: none">✓ Celda de detección: 400 ml <p>$NaOH$ 0,2 M pH: 12,8</p> <ul style="list-style-type: none">✓ Muestra: Recubrimiento 2	<p>Montaje experimental:</p>

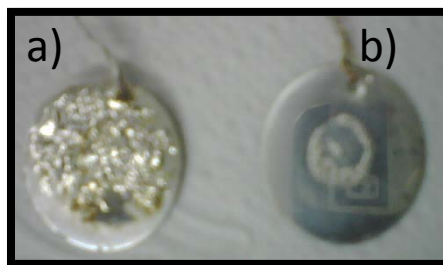
- La prueba de permeación llevada a cabo el día 17 de mayo reporto una mayor variación e inestabilidad en la gráfica debido a la geometría de los empaques originales con lo que fue fabricada la celda, razón por la cual, se procedió a emplear nuevos empaques planos y con un orificio que correspondiese al espacio libre que deja el diseño inicial celda, como se muestra a continuación en la imagen, para la cual, a) representa la probeta con empaque tipo O –ring y b) la probeta protegida con empaque plano.
