**ESTUDIO EXPERIMENTAL PARA EVALUAR LA RESISTENCIA DEL SISTEMA
DE REFORZAMIENTO DE MUROS EN TAPIA PISADA CON MUROS DE
CONCRETO**

**UNIVERSIDAD INDUSTRIAL DE SANTANDER
FACULTAD DE INGENIERÍAS FÍSICO MECÁNICAS
ESCUELA DE INGENIERÍA CIVIL
BUCARAMANGA
2017**

**Trabajo de grado presentado como requisito para optar al título de
INGENIERO CIVIL**

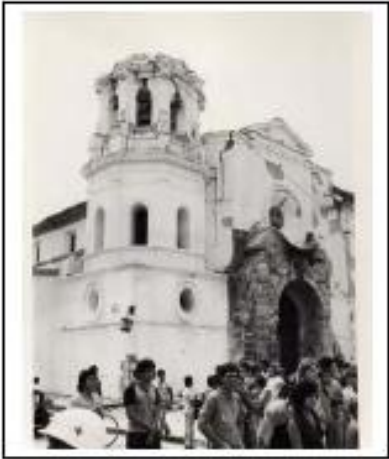
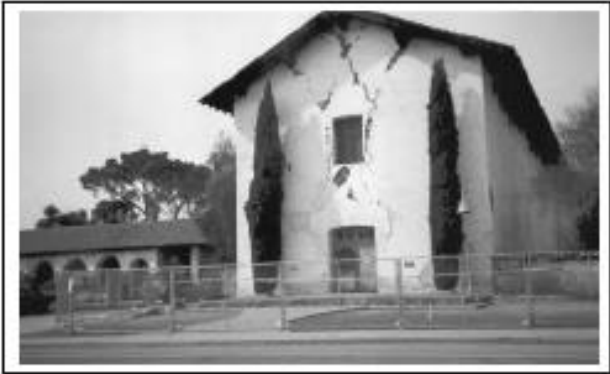
Figura 2. Edificaciones afectadas por sismos

En zonas de alta amenaza sísmica, la alta vulnerabilidad de las construcciones en tierra ha sido claramente expuesta en muchas regiones y en diferentes escenarios, pues ante terremotos moderados ha provocado colapso y pérdida de vidas humanas debido a su deficiente comportamiento sísmico⁵.

Algunas de las características constructivas que contribuyen a su vulnerabilidad son: la ausencia de un diafragma rígido de entrepiso, conexiones deficientes entre el sistema de cubierta o entrepiso y los muros portantes, entrepisos y techos demasiado pesados, ausencia de reforzamiento en muros, mala calidad de los materiales (adicional a las deficientes propiedades mecánicas de la tierra a tracción y cortante), aberturas de puertas y ventanas demasiado grandes y mal distribuidas, cimentaciones deficientes⁶, su gran masa, las fisuras producidas por la contracción del secado⁷.

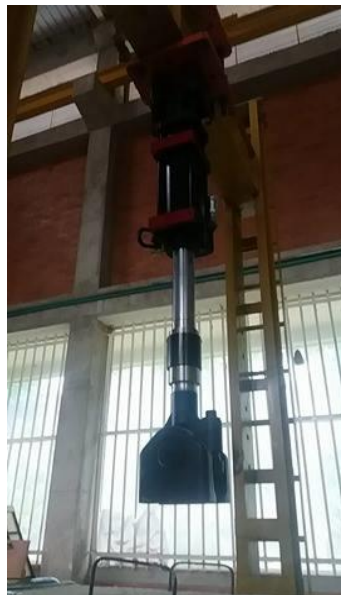
Figura 3. Actuador hidráulico (AV) encargado de aplicar la carga vertical en el muro

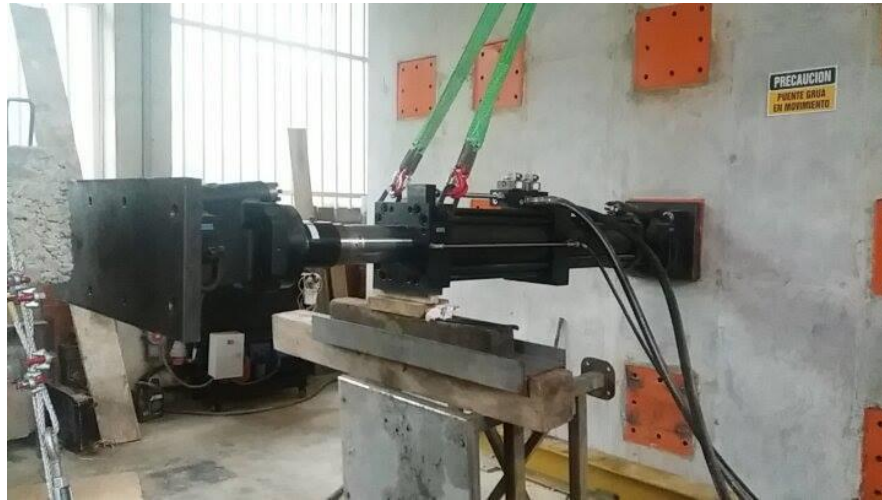
Figura 4. Actuador hidráulico (AH) encargado de aplicar la carga horizontal en el muro

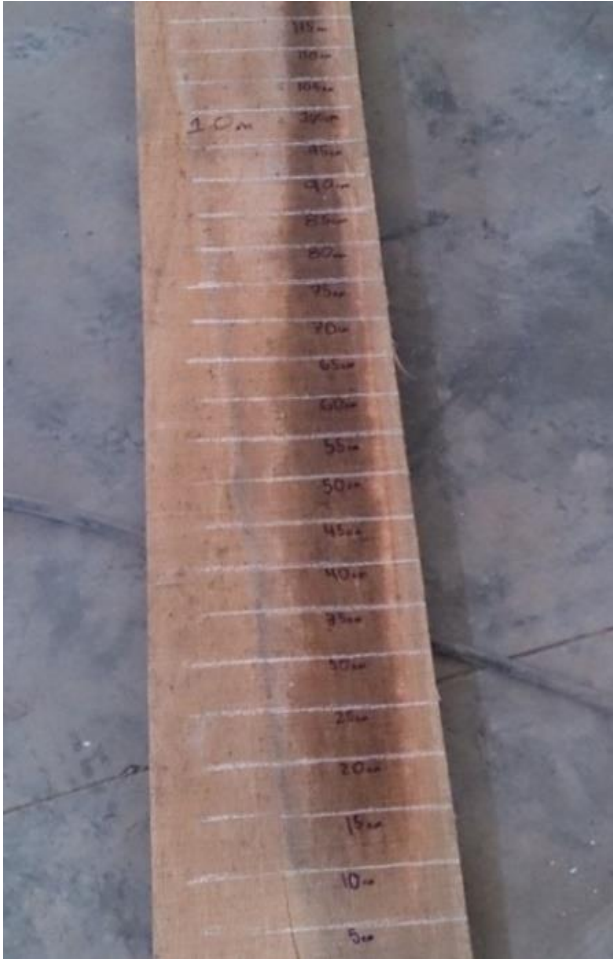
Figura 5. Regla de madera guía

4.1.2 Levantamiento de los muros en tapia pisada. Con las bases construidas y las formaletas armadas sobre estas, se usó la siguiente técnica para elaborar los muros en tapia, verter una capa 15 cm de tierra y apisonarla hasta obtener una capa equivalente a 10 cm, usando una regla de madera guía marcada cada 5 cm.

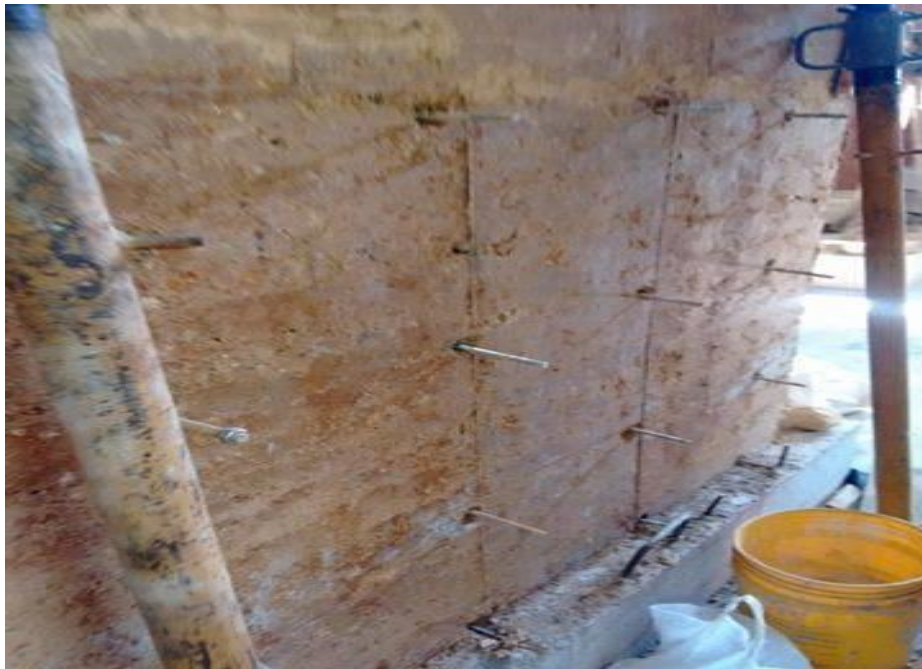
4.1.3 Construcción del muro en concreto. Posterior al desencofrado del muro en tapia pisada de 45 cm de espesor se perforaron los agujeros y se introdujeron cada uno de los tornillos con rosca de 3/8" separados 40cm en sentido lateral y vertical, los cuales se les adiciono Calicanto (Mezcla entre Cal y arena con una relación 2:1) en sus estrías para el ligado con el muro.

Figura 8. Muro en tapia pisada con tornillos roscados

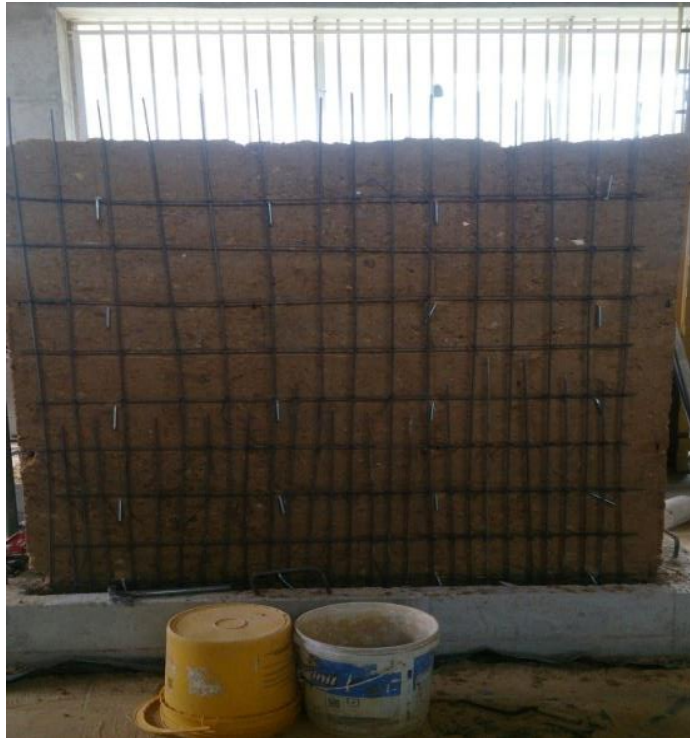
Para el refuerzo del muro en concreto se usó un parrillado con varillas de 3/8" separadas cada 10 cm, amarrado con un dobléz de 20 cm de los tornillos de anclaje. Finalmente se montó la formaleta y se vació concreto de 21MPa.

Figura 9. Parrillado del muro en concreto y amarre con los tornillos de anclaje

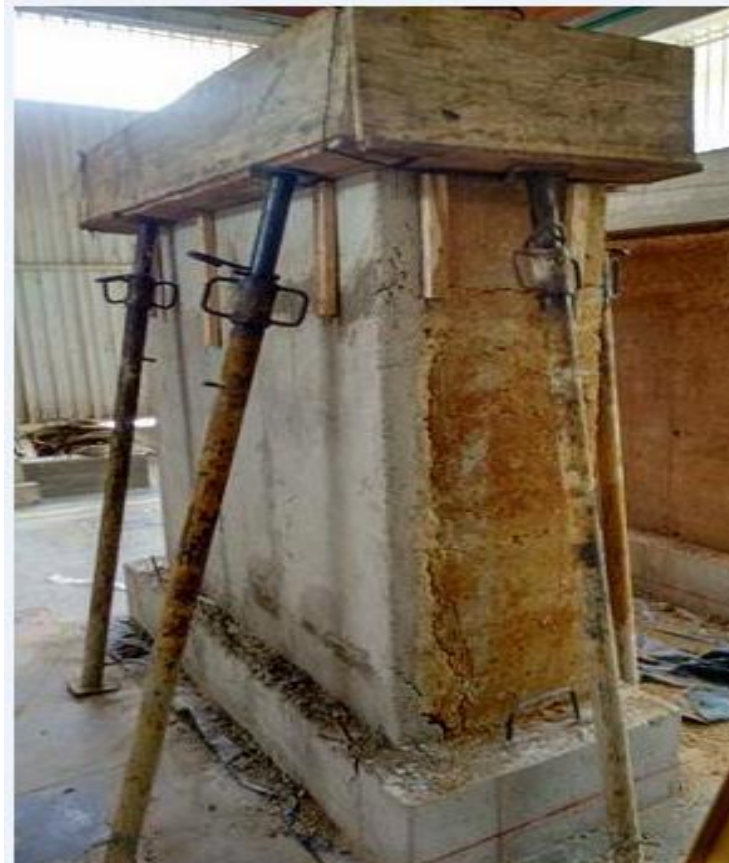
La fundida de las bases superiores fue el último paso en el proceso constructivo de los muros de estudio, estos contaron con una geometría idéntica a las bases de soporte.

Figura 11. Muro en tapia pisada reforzado con un muro estructural

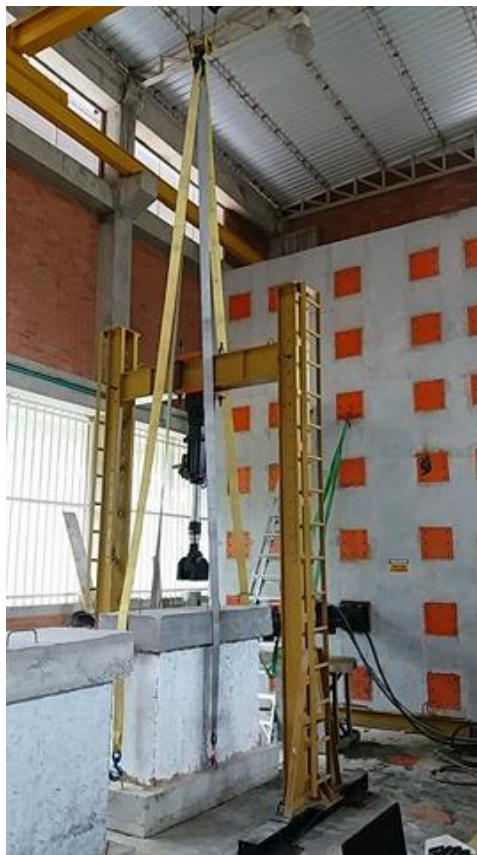
Figura 13. Adecuación del muro típico en tapia pisada usando el puente grúa

Los muros fueron ensayados en el Edificio Álvaro Beltrán Pinzón en la Universidad Industrial de Santander, debido a que la construcción de estos no se ejecutó en el lugar de los ensayos estos debieron ser transportados con el puente grúa del laboratorio.

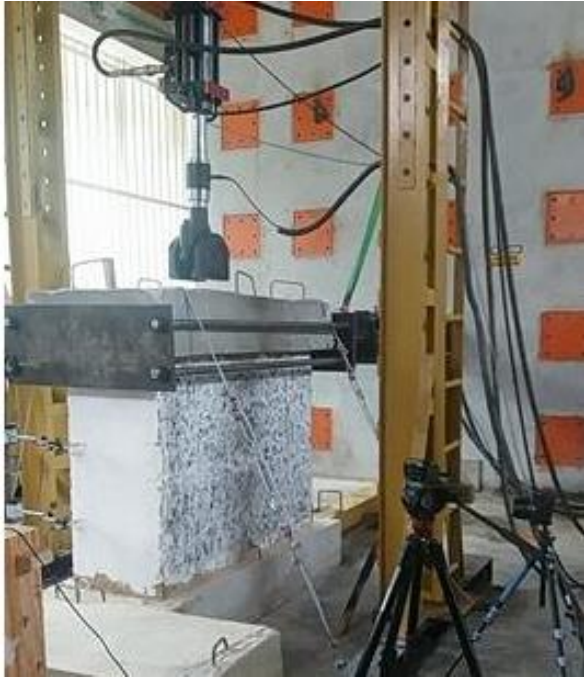
A continuación se muestran los muros en el momento de su ensayo, donde se observa los actuadores hidráulicos ejerciendo las respectivas cargas sobre los muros por medio de la base superior.

Figura 14. Montaje del muro en tapia pisada

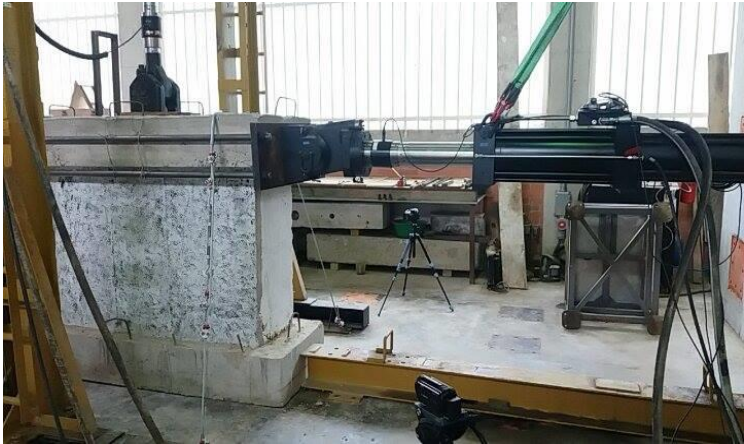
Figura 15. Montaje del muro en tapia pisada reforzado con un muro en concreto.

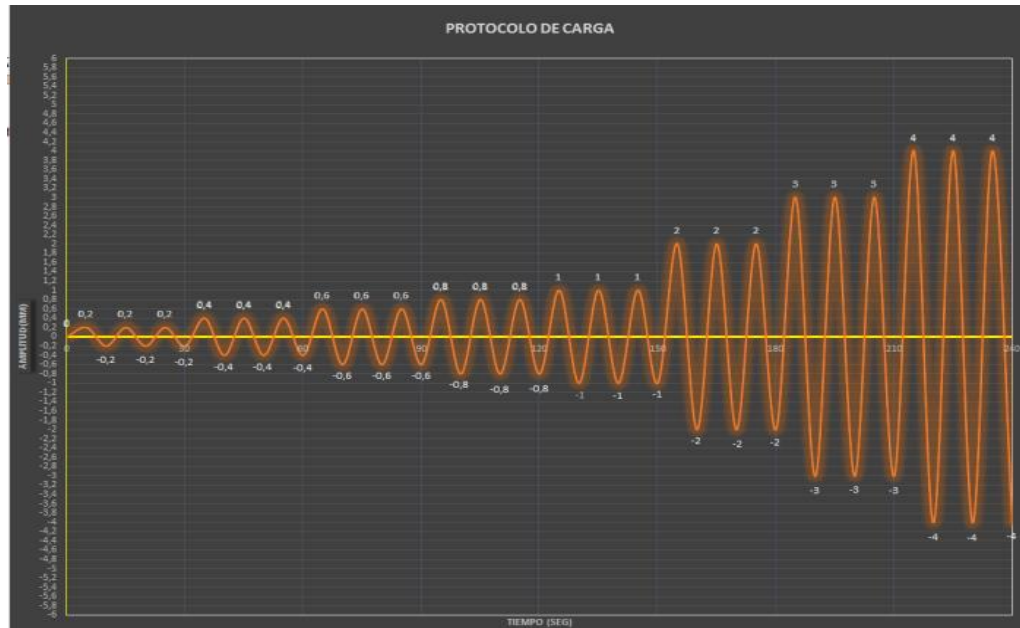
Para la carga horizontal cíclica el control fue por desplazamiento, empleando los siguientes parámetros:

Grafica 10. Gráfico de amplitud (mm) vs tiempo (seg)

Para el anterior protocolo de carga se tomó los criterios de la investigación “First exploratory study on dynamic characteristics of rammed earth building⁸”

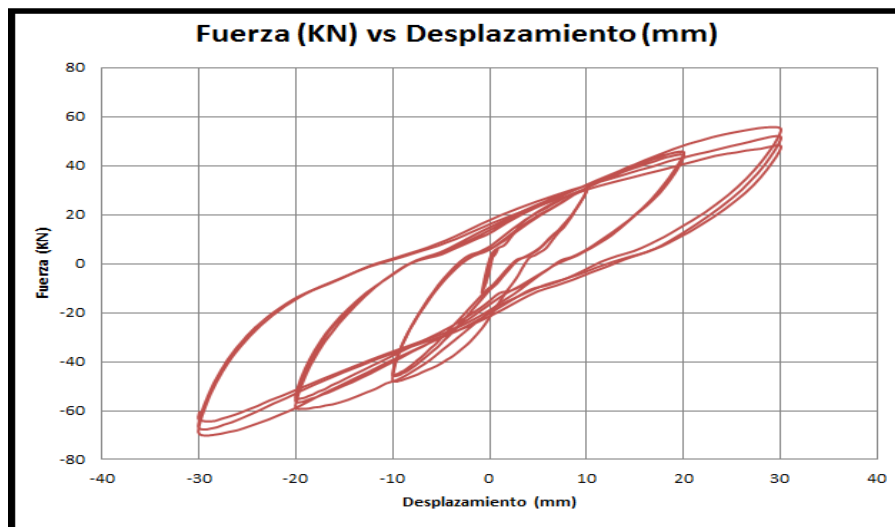
5.1.1 Análisis de falla (Muro no reforzado). Inicialmente se presentan grietas leves en la parte inferior del muro al lado opuesto de la aplicación de la carga lateral, posteriormente se genera una grieta diagonal en la parte baja de la aplicación del actuador hidráulico (AH), la cual fue prolongándose hasta formar el primer plano de falla en el muro, con el transcurso del tiempo en el ensayo las primeras grietas se extendieron hasta formar otra superficie de falla, después de 3 minutos y 28 segundos el muro falla por cortante y se da por terminado el ensayo, registrando un desplazamiento lateral máximo de 30.1 mm y una carga lateral máxima aplicada de 55.7 KN.

Grafica 11. Gráfico de fuerza (KN) vs desplazamiento (mm).

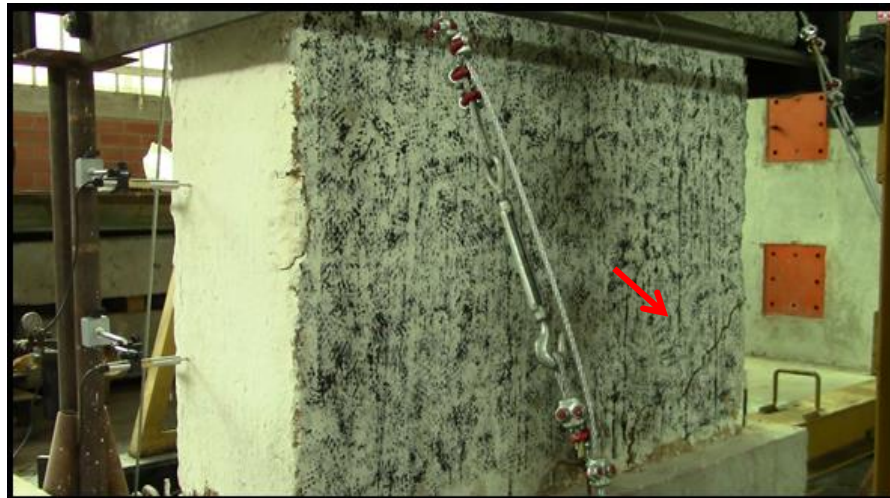
Figura 16. Plano de falla diagonal en el muro típico de tapia pisada

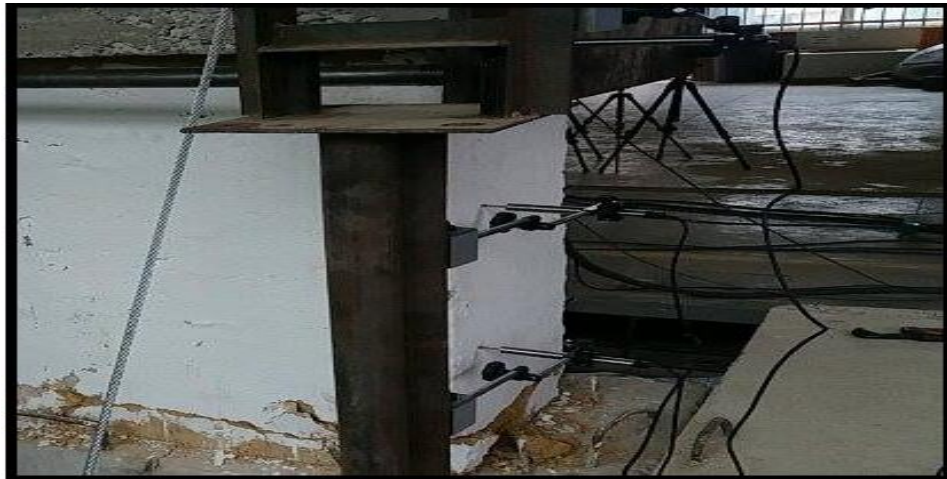
5.1.2 Análisis con extensómetros (Muro no reforzado). Por medio de extensómetros ubicados en alturas de 35, 70 y 105 centímetros, medidos a partir de la cara superior de la base de soporte del muro típico en tapia pisada, se logró obtener curvas de desplazamiento vs tiempo para las distintas alturas.

Figura 18. Imagen de extensómetros en el muro típico en tapia pisada en alturas de 35, 70 y 105 cm

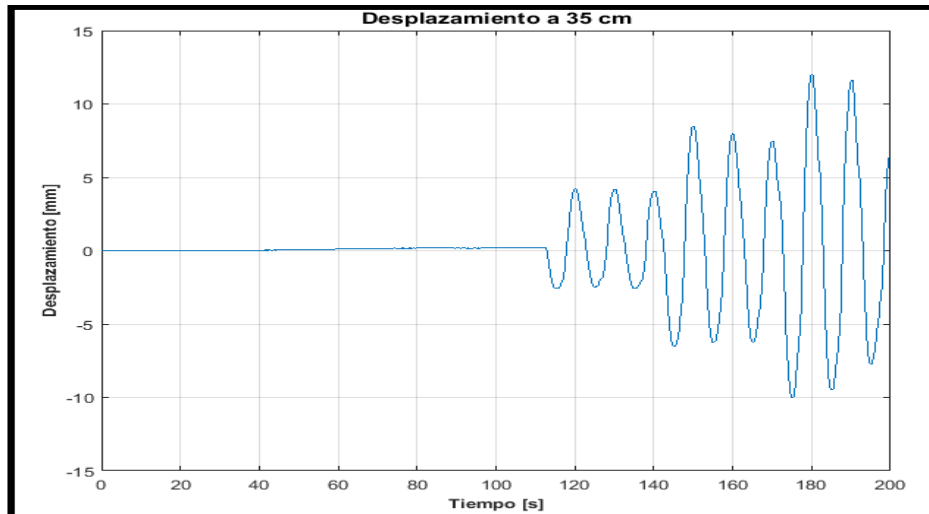
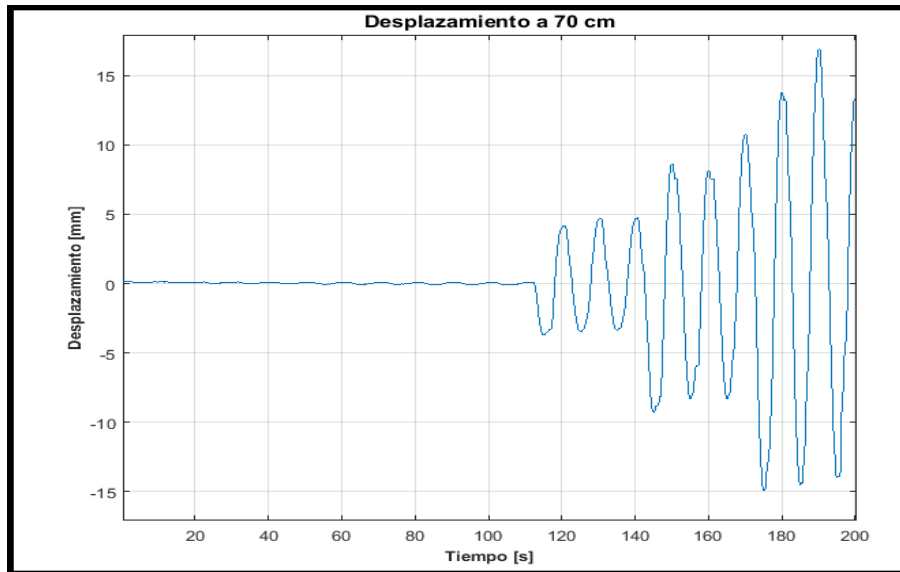
En las graficas 13, 14 y 15 se observa la gráfica de desplazamiento vs tiempo para cada altura del muro evaluada a partir de los extensómetros. Las distintas gráficas muestran desplazamientos máximos de 12, 17 y 22.5 mm para una altura del muro de 35, 70 y 105 cm respectivamente.

Grafica 13. Gráfico de desplazamiento (mm) vs tiempo (seg) a un altura 35 cm en el muro de tapia pisada

Grafica 14. Gráfico de desplazamiento (mm) vs tiempo (seg) a un altura 70 cm en el muro de tapia pisada

Grafica 15. Gráfico de desplazamiento (mm) vs tiempo (seg) a un altura 105 cm en el muro de tapia pisada

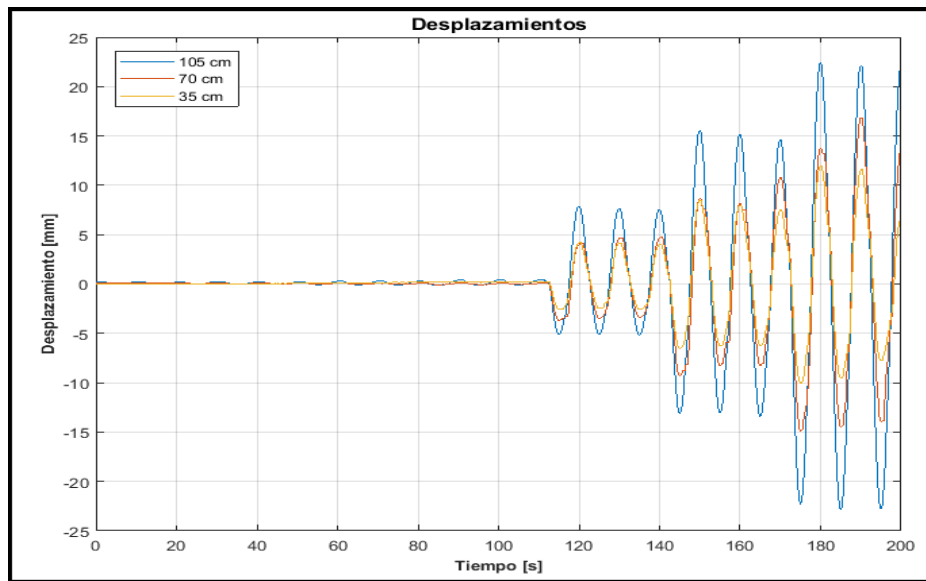
Grafica 16. Gráficos superpuestas de desplazamiento (mm) vs tiempo (seg) para las diferentes alturas

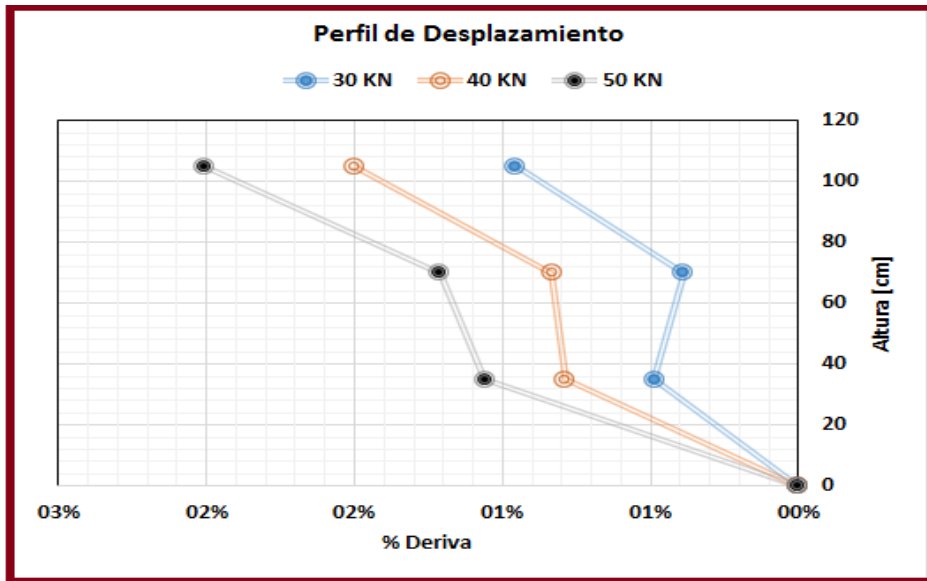
Con los valores registrados en el actuador hidráulico (AH) y los datos de desplazamiento generados a partir de los extensómetros, además, suponiendo desplazamientos iguales en los registros del actuador y el extensómetro ubicado a 105 cm de altura en el muro, se obtuvo la curva de Altura del muro (cm) vs % deriva (Perfil de desplazamiento), teniendo en cuenta que la altura máxima del muro en tapia es de 1.05 metros.

Grafica 17. Perfil de desplazamiento del muro en tapia pisada, para cargas laterales aplicadas de 30, 40 y 50 KN

El anterior Perfil de desplazamiento muestra un comportamiento semejante para las diferentes cargas de análisis, donde se evidencia en la parte baja una pendiente menor, que aumenta considerablemente entre 35 y 70 cm, retomando una pendiente similar a la inicial en la parte alta del muro.

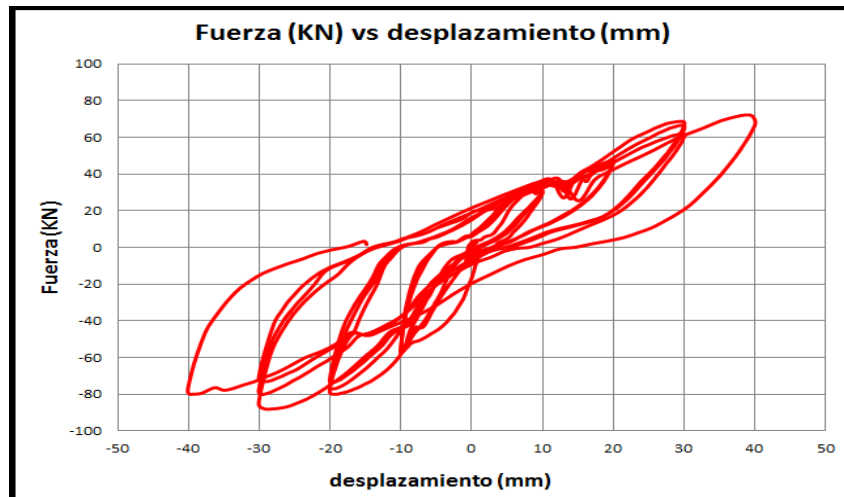
5.2.1 Análisis de falla (Muro reforzado). Las primeras grietas físicamente notorias fueron grietas horizontales en el centro del muro, las cuales no lograron prolongarse ni generar daños significativos al muro durante todo el ensayo. El muro empieza a presentar grietas en sus costados inferiores, en uno de ellos las grietas se prolongan en el transcurso del ensayo hasta generar el primer plano de falla, posteriormente en el otro las grietas se extienden en el muro hasta encontrar el primer plano de falla, formando una superficie de falla que atraviesa todo el muro en tapia, al cabo de 3 minutos y 40 segundos se da por finalizado el ensayo con un desplazamiento máximo de 40.1 mm y una carga lateral máxima aplicada de 72.2 KN. La falla que presentó el muro en tapia pisada fue por tracción, el muro en concreto no mostró ningún daño visible durante todo el ensayo pero fallo por desprendimiento de la base. Con los valores de desplazamiento, fuerza y tiempo obtenidos en el registro del actuador hidráulico (AH) se elaboraron las siguientes graficas de fuerza vs desplazamiento y desplazamiento vs tiempo.

Grafica 18. Gráfico de fuerza (KN) vs desplazamiento (mm)

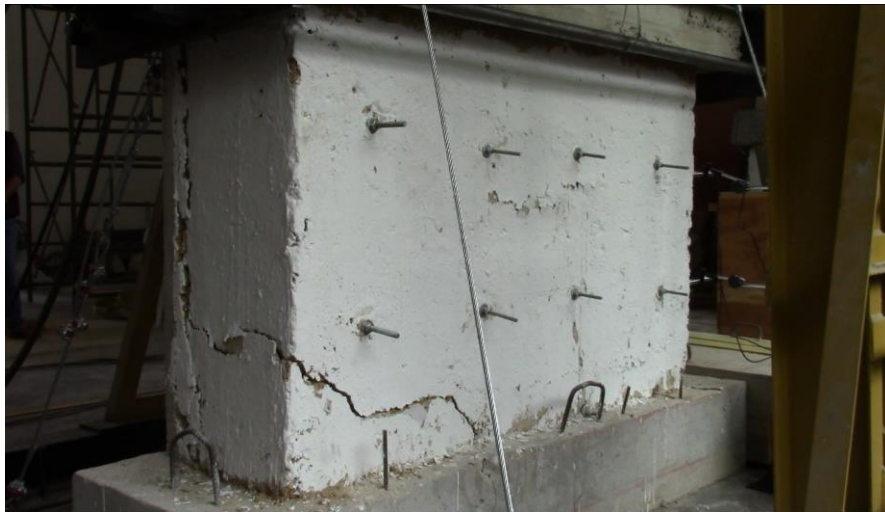
Figura 25. Plano de falla en el muro de tapia pisada reforzado

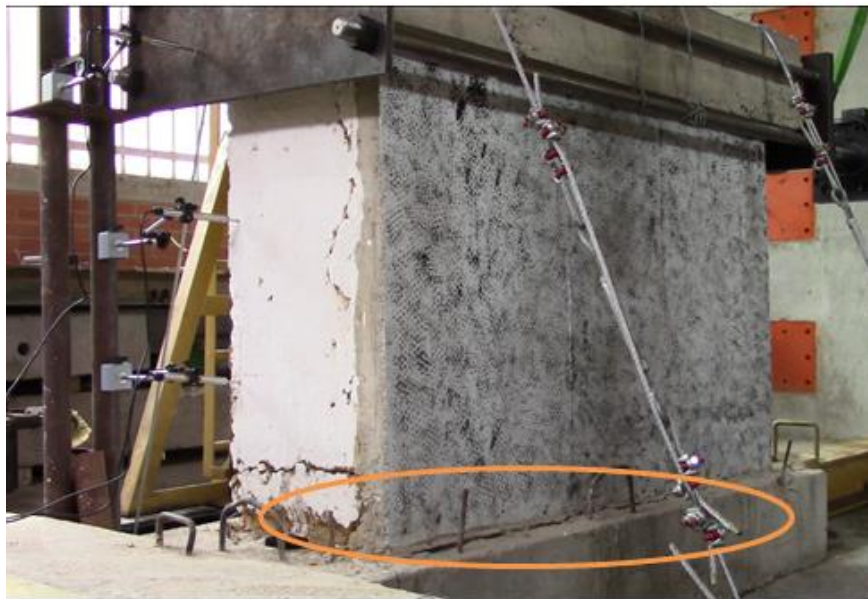
Figura 27. Desprendimiento de base del muro en concreto

En el ensayo del muro en tapia pisada reforzado se evidencia una diferencia significativa de daños entre los dos materiales (Tapia-Concreto), causada por el desprendimiento del muro de concreto de la base, ya que al desprenderse y estar conectado con el muro en tapia, ocasiono tracción y la posterior falla en el muro de tapia. Por otra parte fallos en el anclaje del muro de concreto llevó a desplazamientos y giros indebidos en la cimentación del muro, esto tuvo como consecuencia una falla en la interfaz de anclaje entre el muro y su cimiento, disipando energía que debió ser transmitida al elemento de prueba.

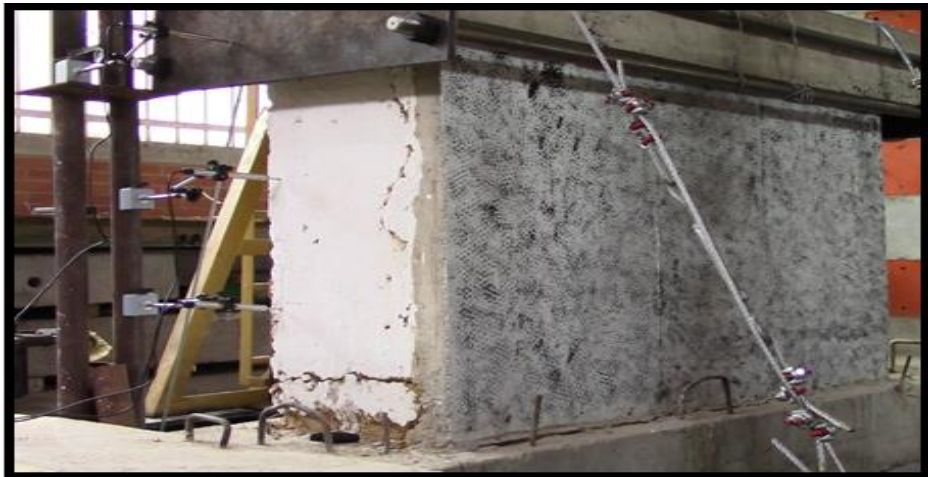
5.2.2 Análisis con extensómetros (Muro reforzado). Gracias a extensómetros ubicados en alturas de 35, 70 y 105 centímetros en el muro en tapia reforzado, se obtuvieron las siguientes curvas de desplazamiento vs tiempo para las distintas alturas mencionadas.

Figura 28. Imagen de extensómetros en el muro en tapia reforzado en alturas de 35, 70 y 105 cm

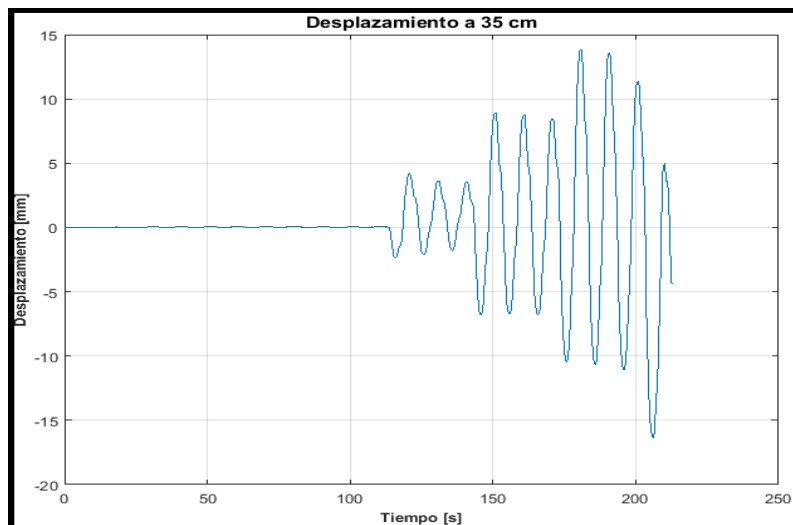
Las siguientes gráficas de desplazamiento vs tiempo para las distintas alturas analizadas a partir de los extensómetros muestran desplazamientos máximos de 14, 22 y 24 mm para una altura del muro de 35, 70 y 105 cm respectivamente.

Grafica 20. Gráfico de desplazamiento (mm) vs tiempo (seg) a un altura 35 en el muro en tapia reforzado

Grafica 21. Gráfico de desplazamiento (mm) vs tiempo (seg) a un altura 70 en el muro en tapia reforzado

Grafica 22. Gráfico de desplazamiento (mm) vs tiempo (seg) a un altura 105 en el muro en tapia reforzado

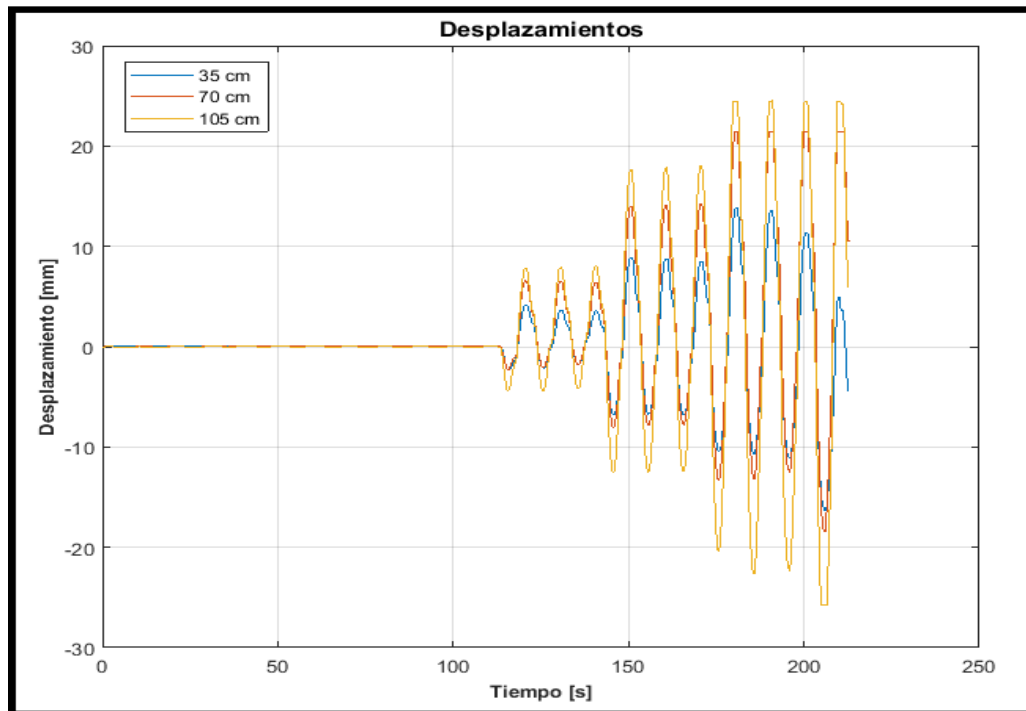
La superposición de las gráficas de desplazamiento vs tiempo en las distintas alturas del muro permite observar que la diferencia de desplazamiento se hace más notoria entre las alturas de 35 y 70 cm, además, muestra mayor uniformidad en las

Grafica 23. Gráficos superpuestas de desplazamiento (mm) vs tiempo (seg) para las diferentes alturas
