**ANALISIS DE LOS DIFERENTES DERRAMES DE PETROLEOS QUE HAN
OCURRIDO EN LOS ULTIMOS 15 AÑOS EN EL CAMPO YARIGUI-
CANTAGALLO Y PROPUESTAS DE ACCIONES DE MEJORA AL PLAN DE
CONTINGENCIA ACTUAL**

**UNIVERSIDAD INDUSTRIAL DE SANTANDER
FACULTAD DE INGENIERÍAS FÍSICO-QUÍMICAS
ESCUELA DE INGENIERÍA DE PETRÓLEOS
BUCARAMANGA**

**Trabajo de grado presentado como requisito para optar por el título de
Ingeniero de Petróleos**

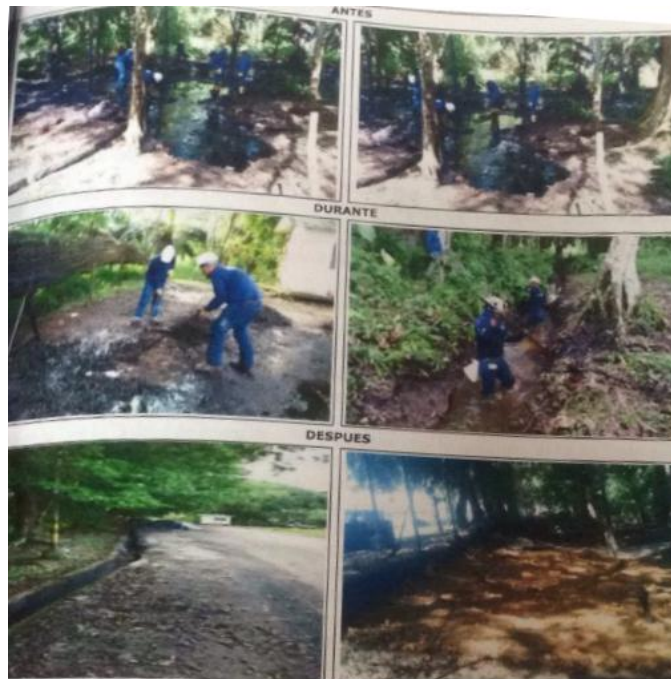
Imagen 8. Evidencia plan de contingencia

En la *Imagen 8. Evidencia plan de contingencia* mostrada a continuación se observa que el campo cumple con el objetivo del Plan Nacional de Contingencia, se observa la atención ante el derrame y el resultado de esta intervención.

Para la atención del evento ambiental mostrado, el campo anuncia que: Se suministró cuadrilla de atención de emergencia como primera instancia donde se realizó la instalación de barreras mecánicas para evitar el esparcimiento de la mancha, a su vez se realizó en rocería para dar paso a la recolección de hidrocarburos de forma manual por medio de caneca Y se procedió a la recuperación de terreno seco y canal de sistema de aguas lluvias por medio de herramientas retirando el material contaminado y almacenándolo temporalmente para luego disponerlo en el centro de disposición de lodos (CDL)

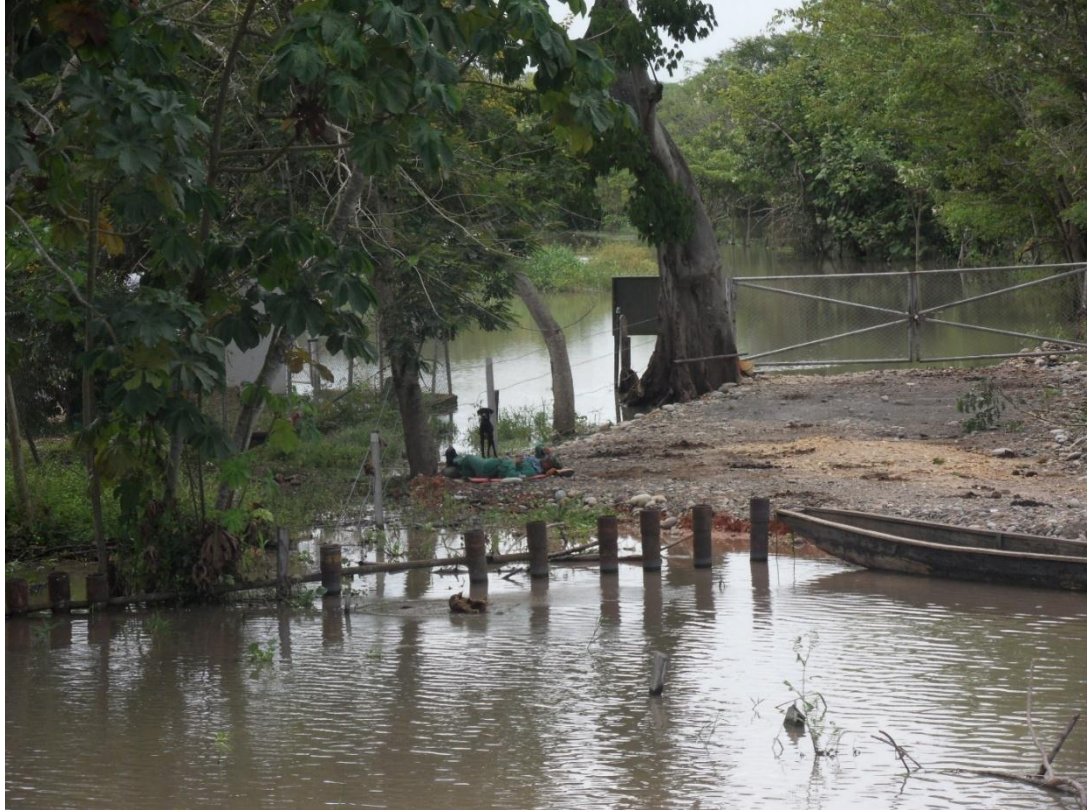
Imagen 10. Desbordamiento total del Río Magdalena en el Campo Cantagallo

El otro tipo de inundación es las llamadas crecientes súbitas, que aunque las áreas de afectación son menores, el poder destructivo es potencialmente mayor y cobra el mayor número de vidas cuando se presentan, responden rápidamente a la ocurrencia de fuertes precipitaciones en las partes altas de las cuencas, los incrementos de nivel son del orden de metros en pocas horas, y el tiempo de permanencia de estas inundaciones en las zonas afectadas son igualmente de horas o pocos días, estas se presentan en todas las cuencas de alta pendiente de la región Andina principalmente.

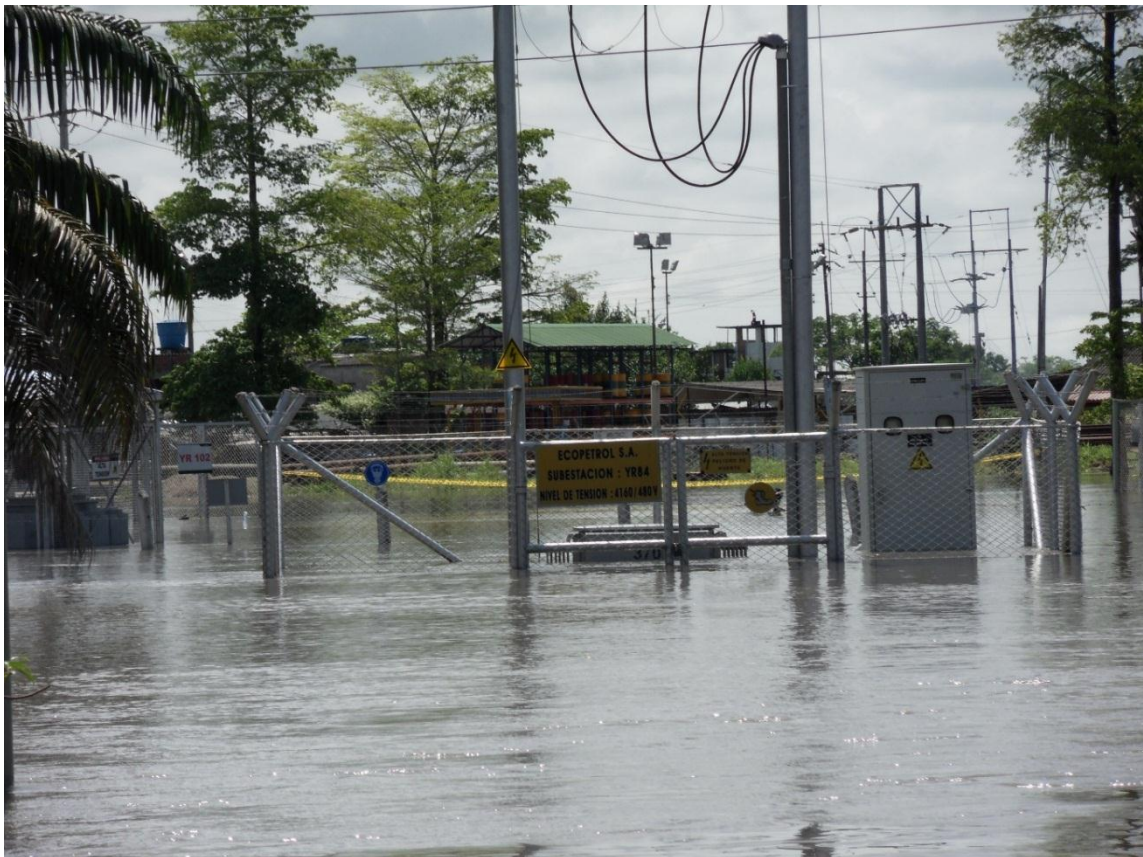
Imagen 13. Subestación inundada

La magnitud de la inundación fue tal, que el transformador de la Subestación se encontraba totalmente cubierto de agua así como un machín inundado en esta emergencia como se observa en las *imágenes 13 y 14* en este punto de la inundación, el área encargada de mantenimiento paró la producción de $\frac{3}{4}$ del campo durante 8 días, fueron aproximadamente 8.000 barriles de petróleo que dejaron de producirse, significando pérdidas millonarias para ECOPETROL.

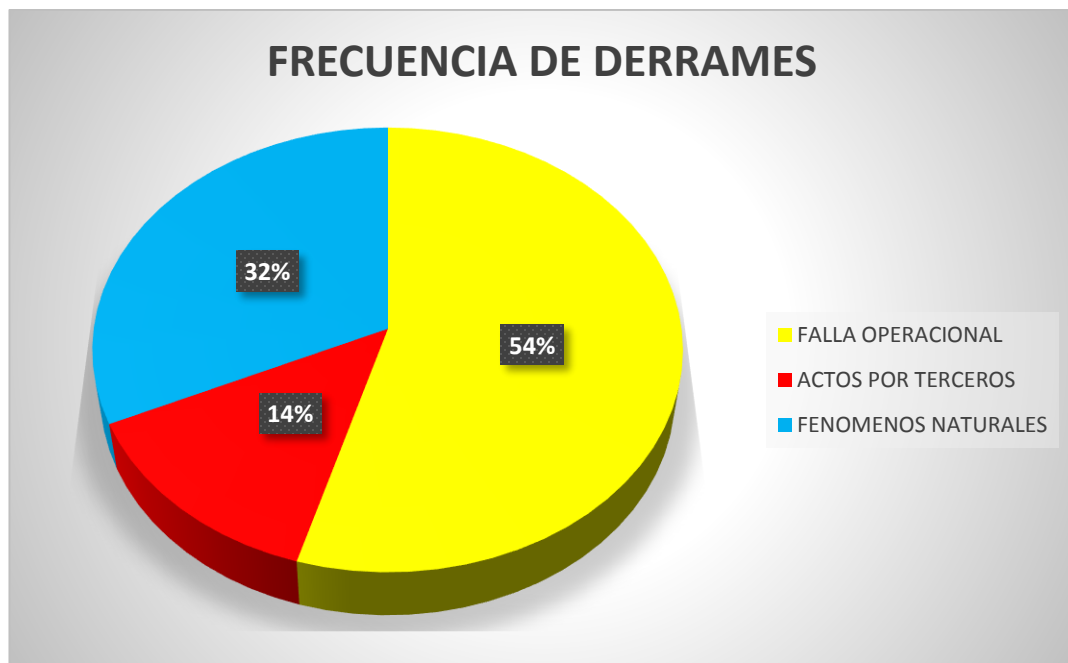
Imagen 19. Clasificación de derrames

- **Lluvias:** Todo derrame ocurrido como consecuencia de fuertes lluvias.
- **Falla:** Derrame ocasionado por falla en la estructura o de alguna pieza en el campo.
- **Accidental:** Ocasionado por factores independientes, ocasionados por un riesgo no previsto.
- **Atentado:** Acción ilícita por grupos armados.

Se observa alta frecuencia en derrames ocasionados como consecuencia de lluvias, es decir los elementos encargados de la contención de los reboses o de

evitar que estos ocurran no están siendo efectivos y se debe evaluar su cumplimiento con la norma.

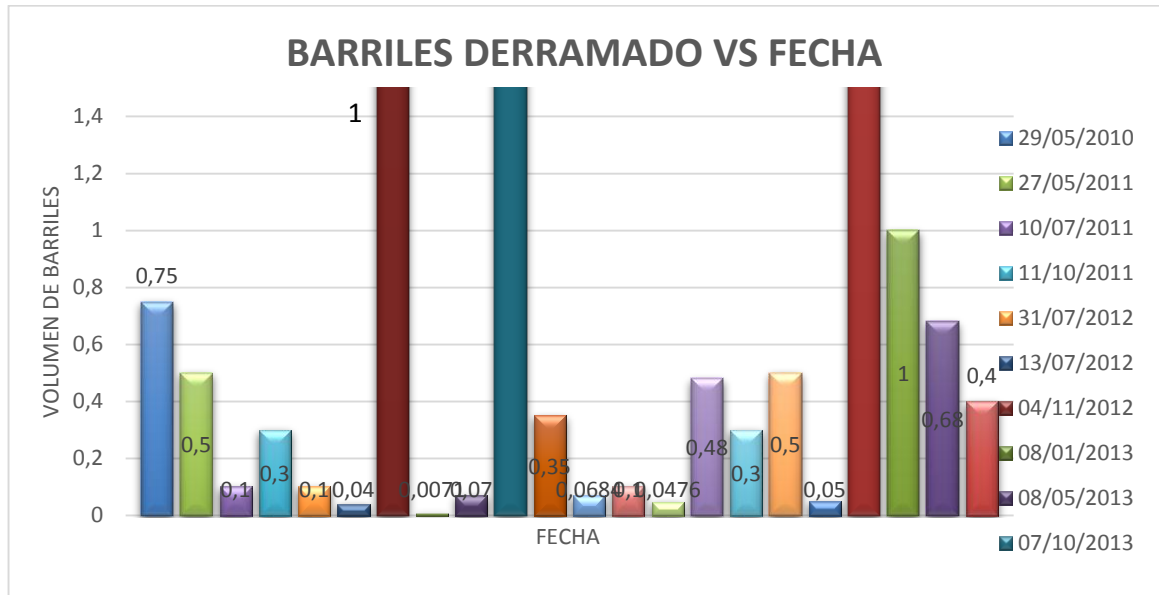
Imagen 20. Barriles derramados.

Los derrames se traducen en numerosas pérdidas económicas, ya que además de los costos asumidos por arreglos y limpieza también está la cantidad de barriles de petróleo derramado. En la *Imagen 20. Barriles derramados*. Se encuentra una relación del volumen en barriles de los derrames ocurridos. La fecha en la que se registra el mayor volumen derramado de crudo es el 07 de octubre de 2013, La causa de esta gran pérdida fue un atentado terrorista, reflejando el riesgo de alto impacto que esto significa, pues se documenta un costo asumido tras este suceso de \$38'049.420.

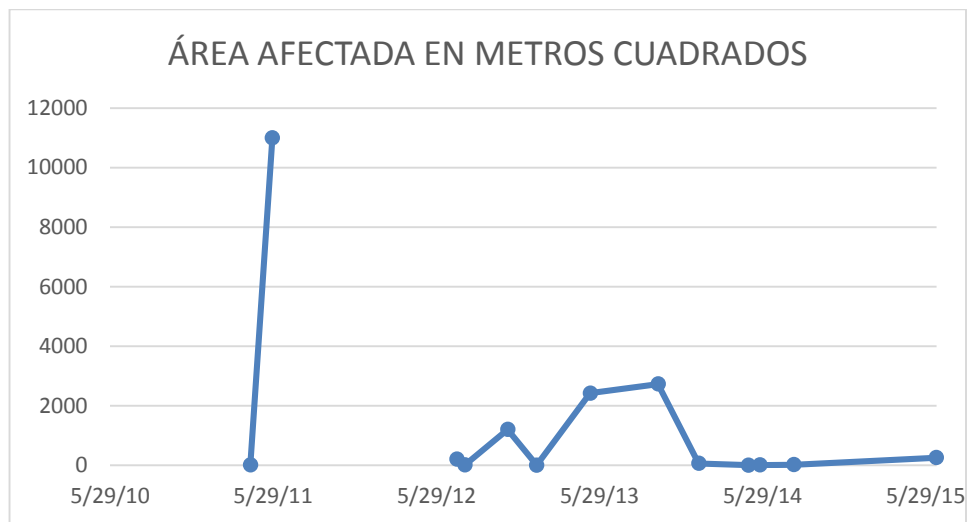
Imagen 21. Área afectada en metros cuadrados

Además de las pérdidas económicas, se conocen las afectaciones de estos derrames en el medio ambiente, traduciendo esto en metros cuadrados de terreno afectado, se observa en la *Imagen 21. Área afectada en metros cuadrados*. Y como

está documentado se conoce que gran mayoría de las zonas afectadas son vegetación de terrenos aledaños. En la documentación encontrada no se presentaba la información completa de algunos derrames ocurridos, es por ello que en esta gráfica existen datos faltantes.

Sin embargo, es notable el pico por un derrame ocurrido el 27 de mayo del 2011. Fecha en la cual se presentó una falla en la bomba de las piscinas API. Se podría concluir que al ser el contenido de esta piscina en su mayoría agua con crudo al derramarse y esparcirse tan rápidamente hizo que el área afectada fuera de tal magnitud.

4. Aumentar la capacidad de las bombas en contenedores de reservorios de crudo e implementar el uso de las bombas BackUp cuya potencia sea igual a la bomba principal en caso que esta falle. Disminuyendo así la incidencia de las fallas operacionales.

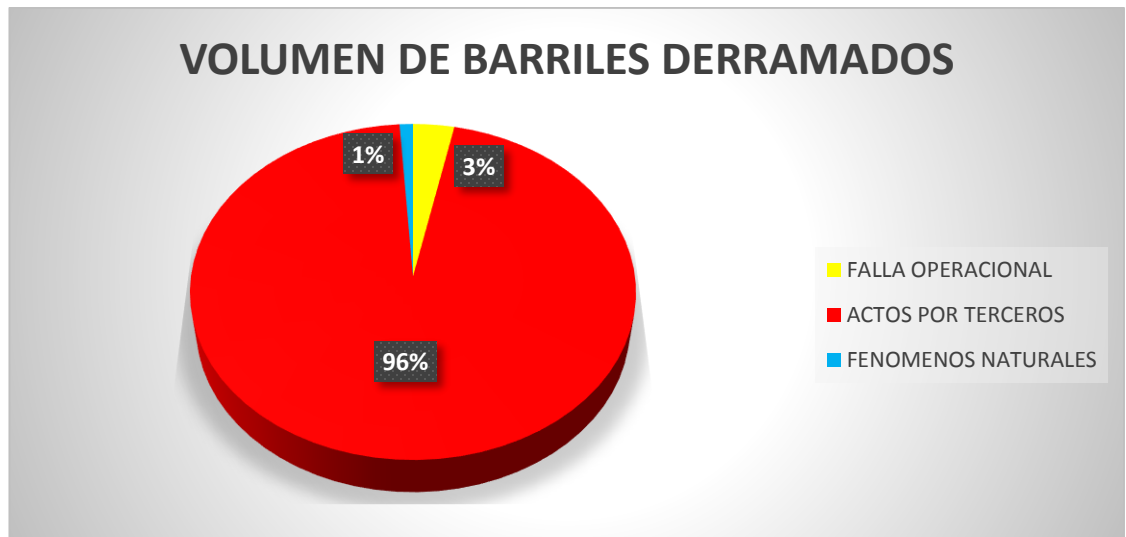
Imagen 22. Volumen de barriles derramados

En la imagen 22. *Volumen de barriles derramados* podemos observar el porcentaje al cual se le atribuyen la cantidad total de barriles derramados, donde el 96 % pertenece a actos por terceros. Esta distribución se observa así, debido a que el atentado que derramó la mayor cantidad de barriles, lo cual ejerce gran influencia en la gráfica.

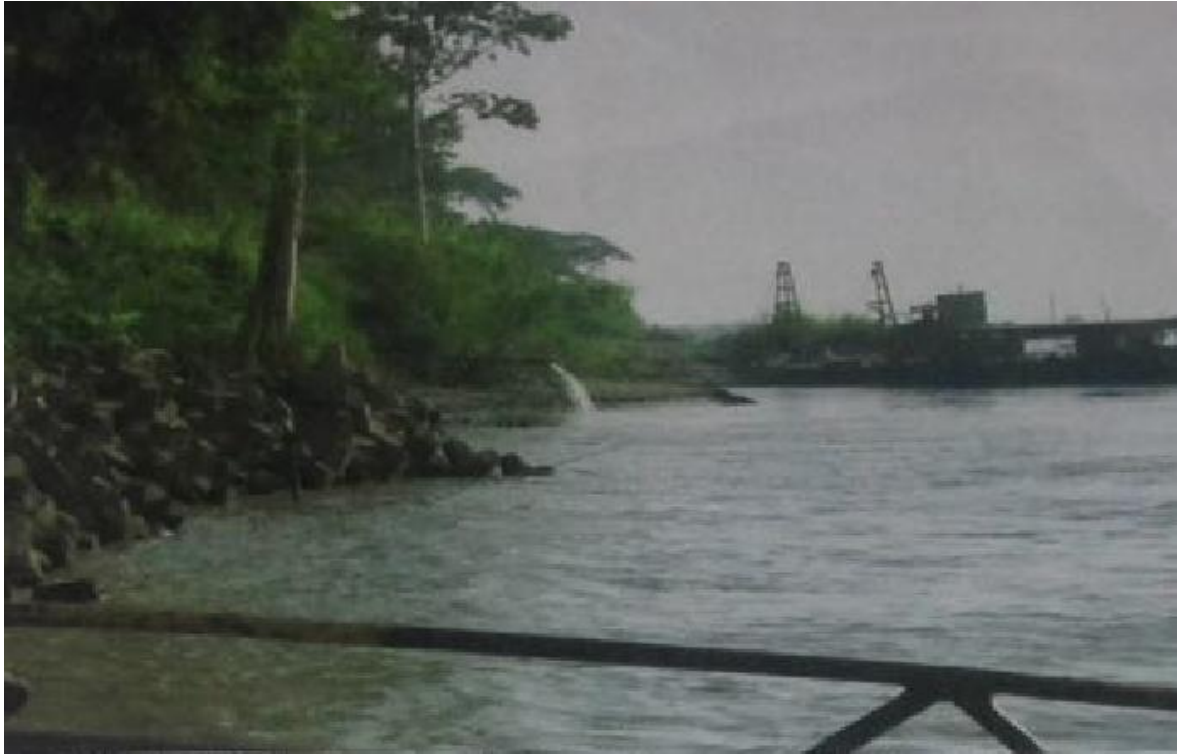
Vertimiento de Aguas Industriales del Campo Cantagallo-Yariguí al río Magdalena

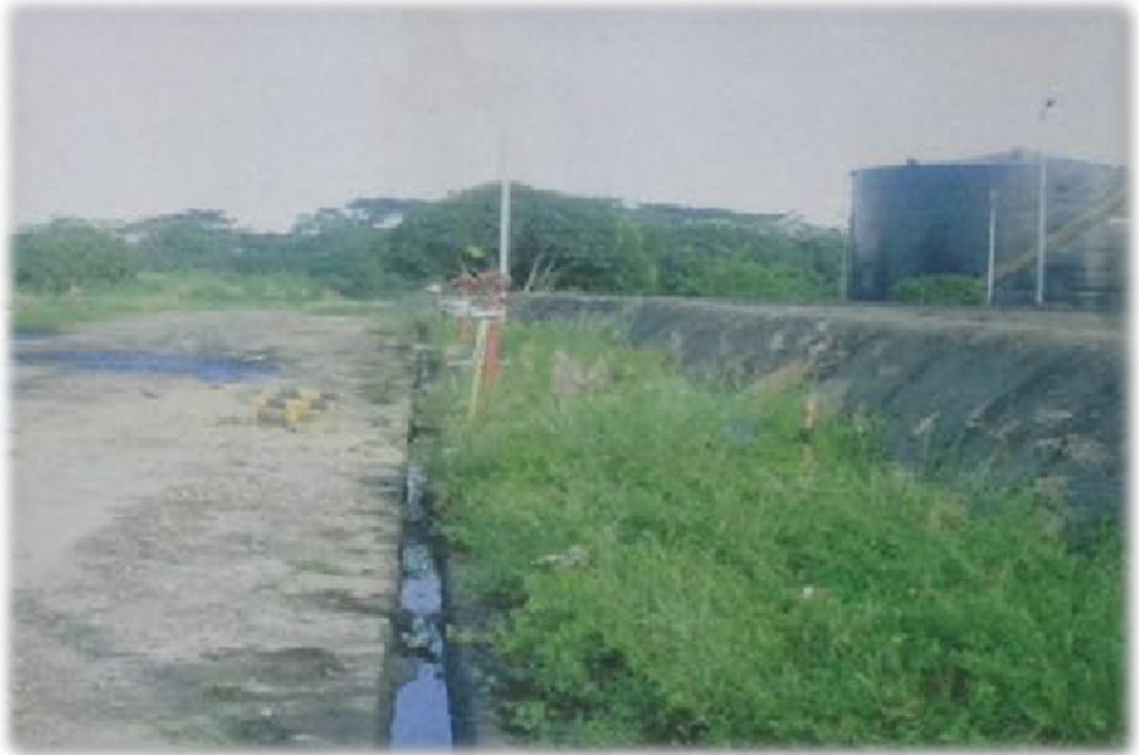
ANEXO D. CUNETAS CON CRUDO EN ESTACIÓN ISLA VI

Foto: Cunetas con crudo en estación Isla VI del Campo Cantagallo-Yariguí.

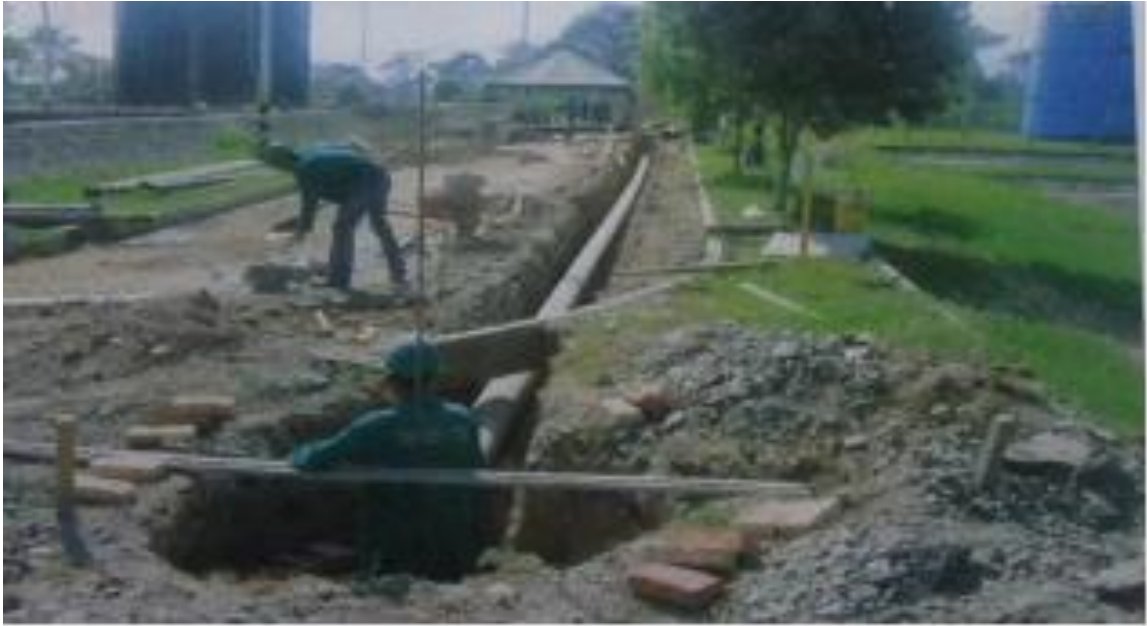
ANEXO E. REEMPLAZO DE TUBERÍAS PARA HACER SEGREGACIÓN DE AGUAS

Foto: Reemplazo de tuberías para hacer segregación de aguas aceitosas y aguas lluvias

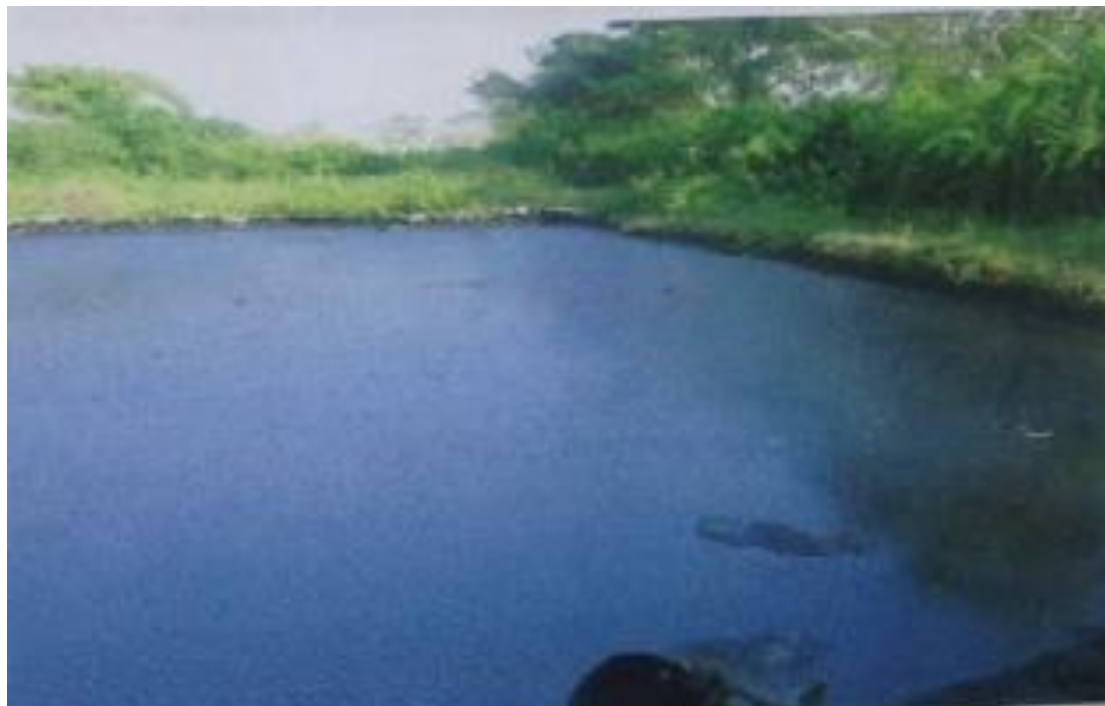
ANEXO F. PISCINA DE ALMACENAMIENTO DE RESIDUOS ACEITOSOS EN ISLA VI; SE ENCUENTRA AL MÁXIMO DE SU CAPACIDAD.

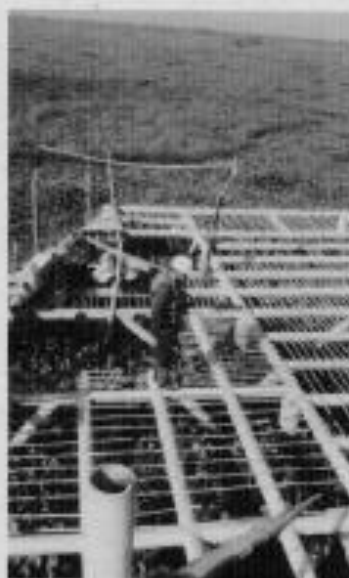
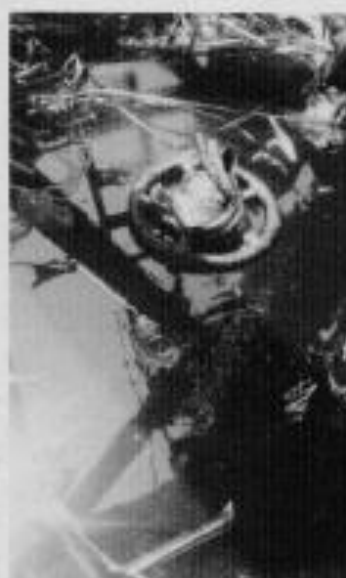
Contaminación en boca de pozo

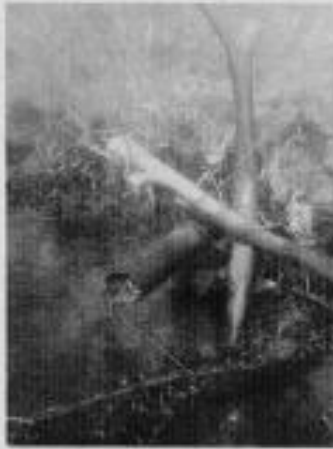
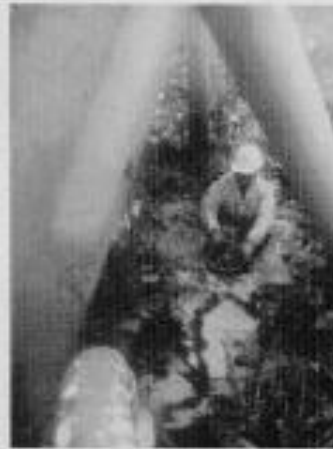
Se presume que dicha línea fue hurtada por habitantes de la zona, quienes en ocasiones anteriores habían manifestado que la línea actual que **NO** se encontraba en servicio estaba ocasionando taponamientos de tarulla, el cual estaba afectando la pesca en la ciénaga ya que no permitía que el agua y los peces circularan libremente hacia ella.

Tramos en donde se evidencia el corte de la tubería

La afectación económica para ECOPETROL S. A. por concepto de los 600 metros de tubería de 4" es de **treinta y cinco millones de pesos (\$35.000.000) Mcte.** En cuanto a los trabajos de contención y mitigación del vertimiento de crudo en la ciénaga, a la fecha los trabajos de descontaminación aún no han acabado, por lo tanto los costos derivados por este incidente aun **NO** se han podido cuantificar.
