**CARACTERIZACIÓN GEOTÉCNICA/ESTRUCTURAL Y ANÁLISIS DE  
ESTABILIDAD DEL TALUD AFLORANTE EN EL SECTOR TRONADORA, VÍA  
CALIFORNIA- LA BAJA. MUNICIPIO DE CALIFORNIA, SANTANDER.**

**UNIVERSIDAD INDUSTRIAL DE SANTANDER  
FACULTAD DE INGENIERIAS FÍSICO-QUÍMICAS  
ESCUELA DE GEOLOGÍA  
BUCARAMANGA, SANTANDER**

**MODALIDAD PRÁCTICA EMPRESARIAL**

**Trabajo de grado para optar al título de Geólogo**

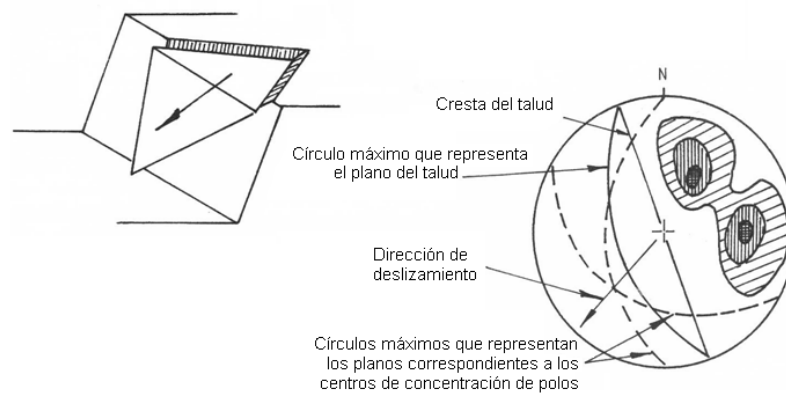
**Figura 8.** Falla Tipo Cuñas.

- **FALLA EN CUÑAS:** Este tipo de fallas se produce a través de dos discontinuidades oblicuamente a la superficie del talud, con la línea de intersección de ambas aflorando en la superficie del mismo y buzando en sentido desfavorable. Este tipo de rotura se origina preferentemente en macizos rocosos en los que se da una disposición adecuada, en orientación y buzamiento de las diaclasas.

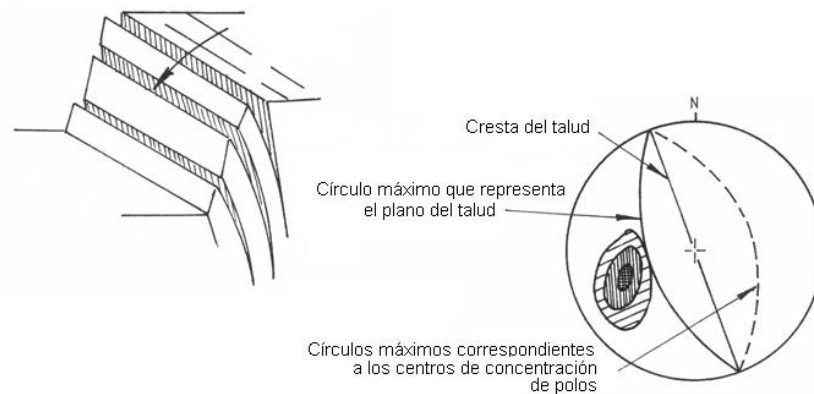
**Figura 9.** Falla por volcamientos.

- **FALLA POR VOLCAMIENTOS:** Una falla por volcamiento se produce debido a la existencia de un set de fracturas paralelas o subparalelas y otro

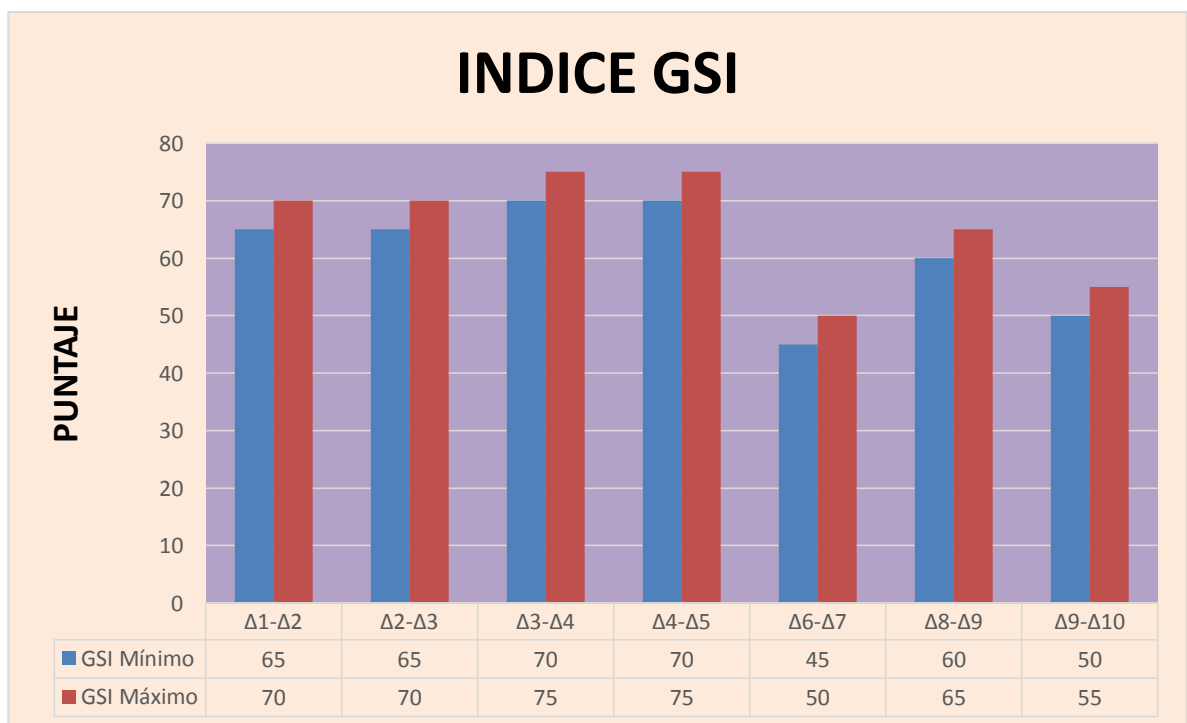
**Figura 11.** Gráfica de análisis estadístico para la calificación GSI de los tramos mapeados.

De acuerdo con los puntajes del índice GSI obtenidos en cada uno de los tramos tenemos que los tramos se clasifican de la siguiente manera:

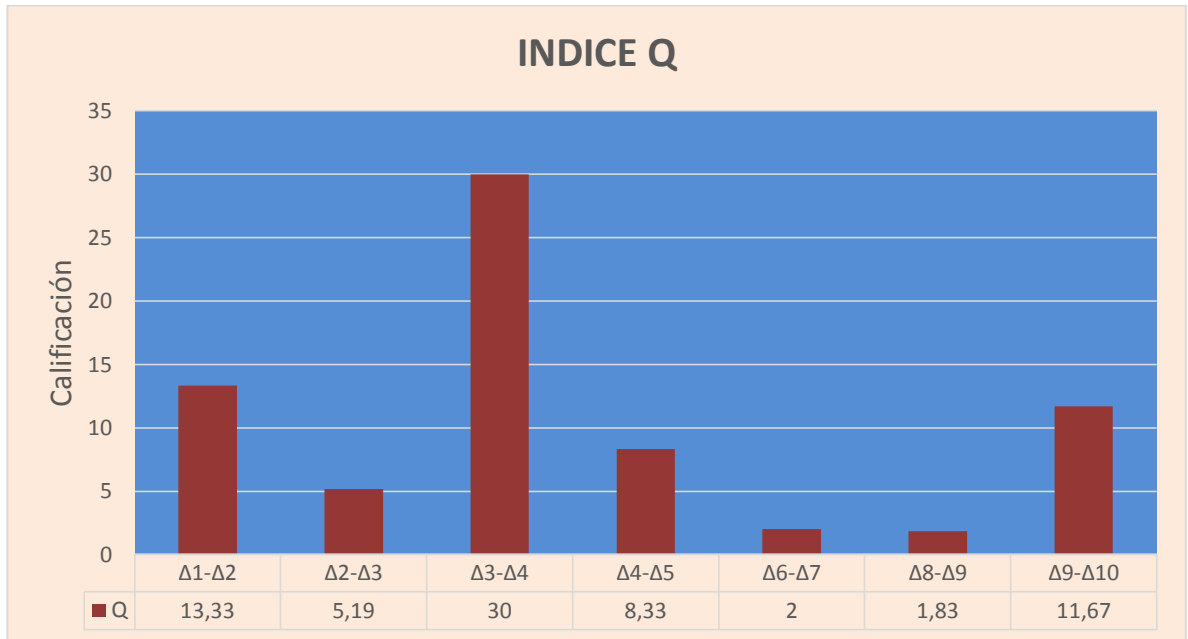
**Figura 13.** Gráfica de análisis estadístico para la calificación Q de los tramos mapeados.

De acuerdo con los puntajes del índice Q obtenidos en cada uno de los tramos tenemos que los tramos se clasifican de la siguiente manera:

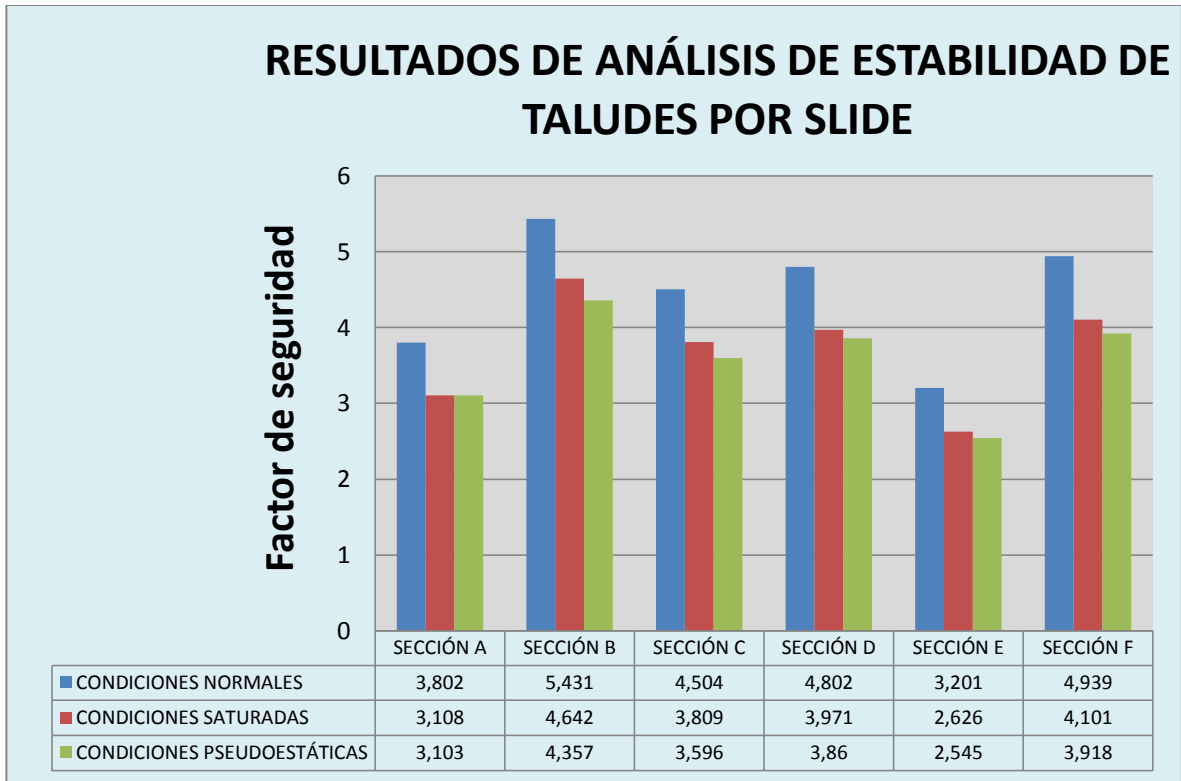
**Figura 17.** Gráfica de análisis del Factor de Seguridad en las tres condiciones: Normal, Saturada y Sísmica.

Con base en los resultados arrojados por el software Slide tenemos que:

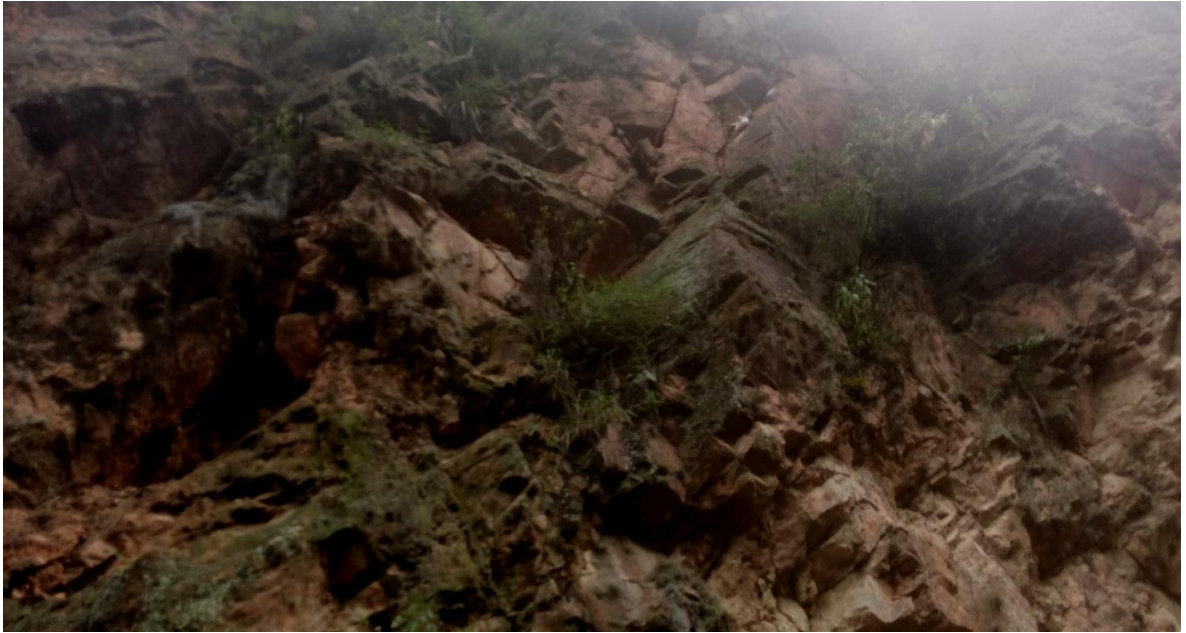
**Fotografía 13.** Afloramiento del talud estudiado.

*Nota: Se evidencia el gran alto grado de fracturamiento en el macizo, estas discontinuidades favorecen la formación de cuñas.*

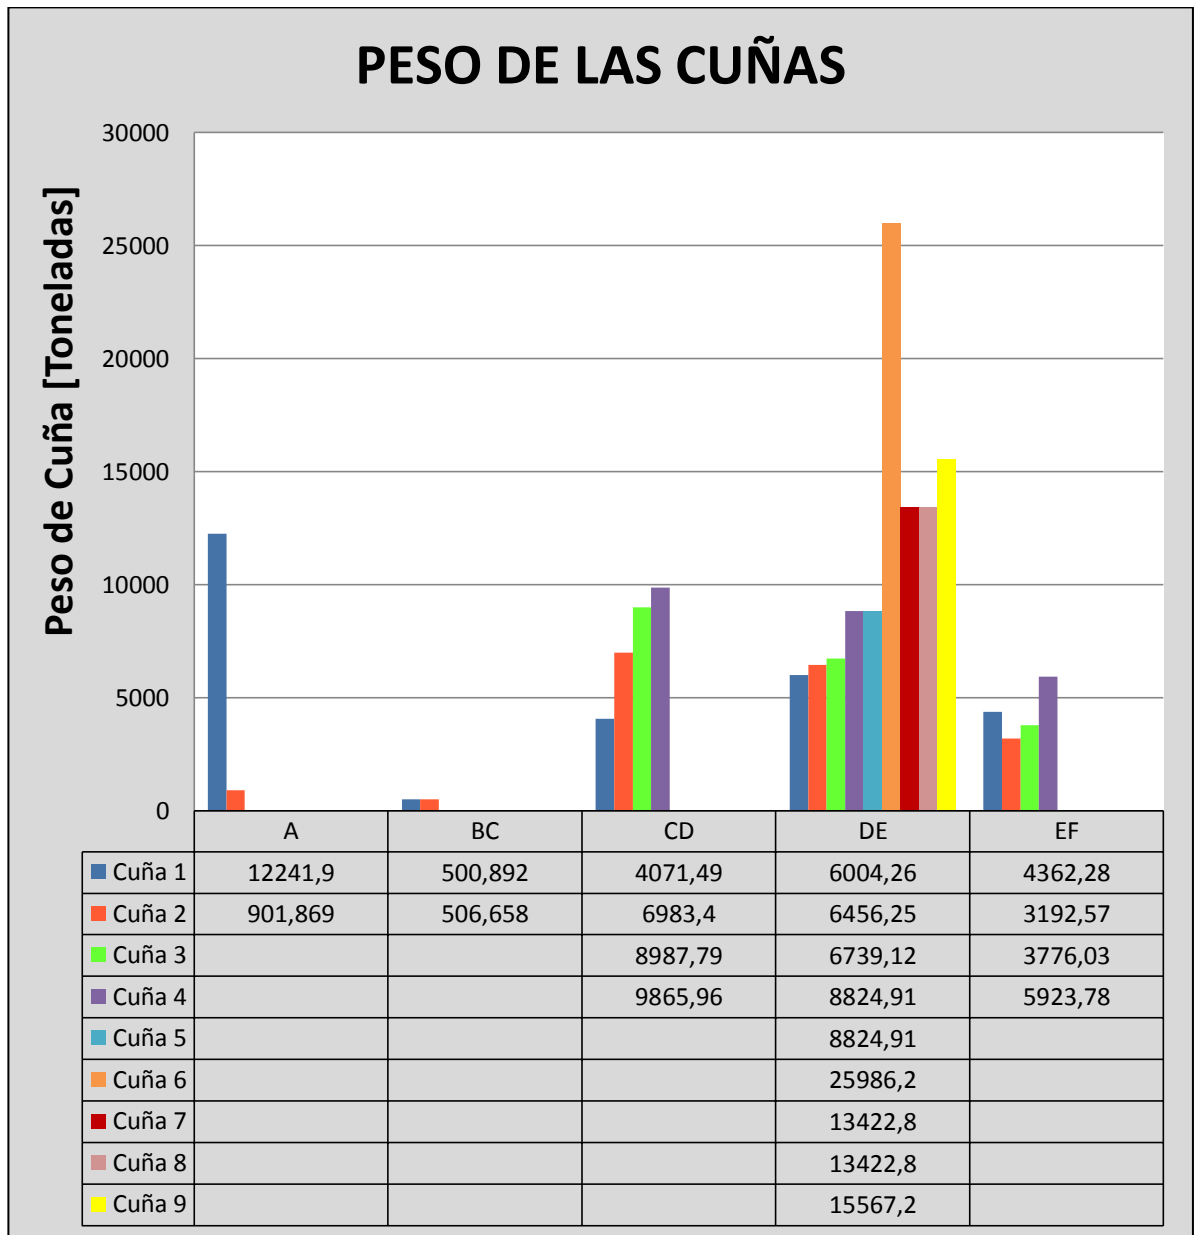
**Figura 19.** Gráfico estadístico del peso de las cuñas.

De acuerdo a la figura anterior se puede dar una idea de las dimensiones de cada cuña observando el peso. La cuña 6 de la sección DE presenta el mayor peso (25986.2 Tn) y la cuña 1 de la sección BC presenta el menor peso (500.892 Tn). El promedio de peso que presentan las cuñas es de 7931.53 Tn.

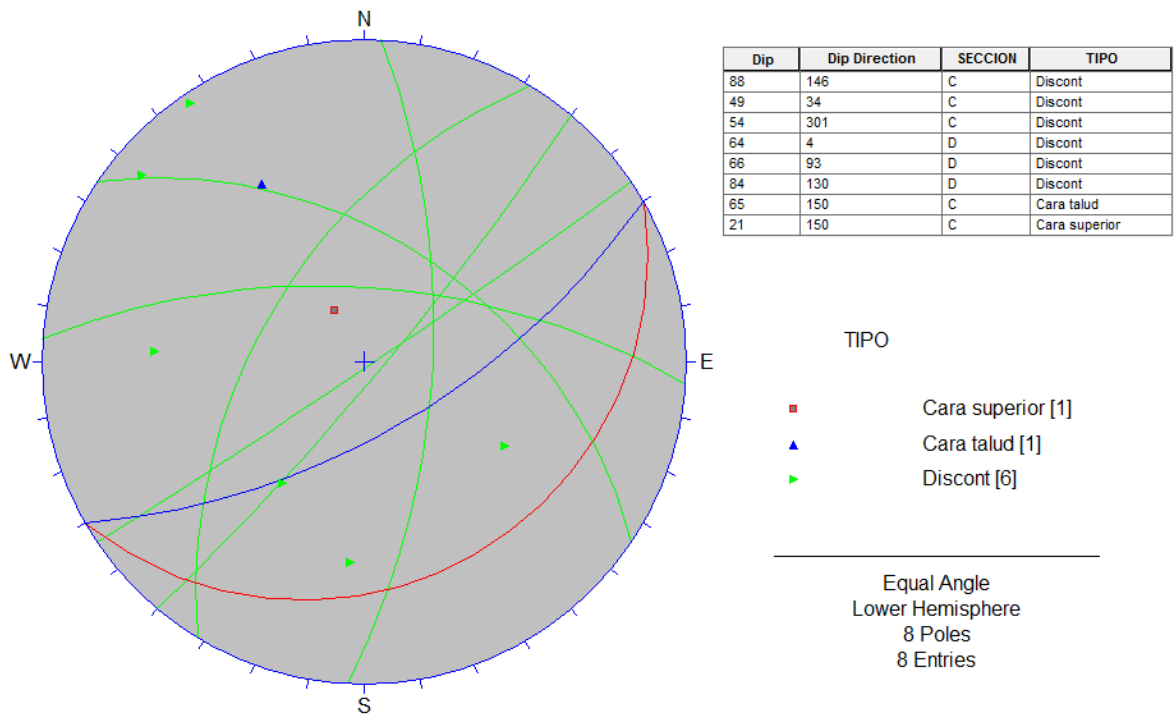
*Proyección estereográfica para la identificación de cuñas en la Sección CD.*

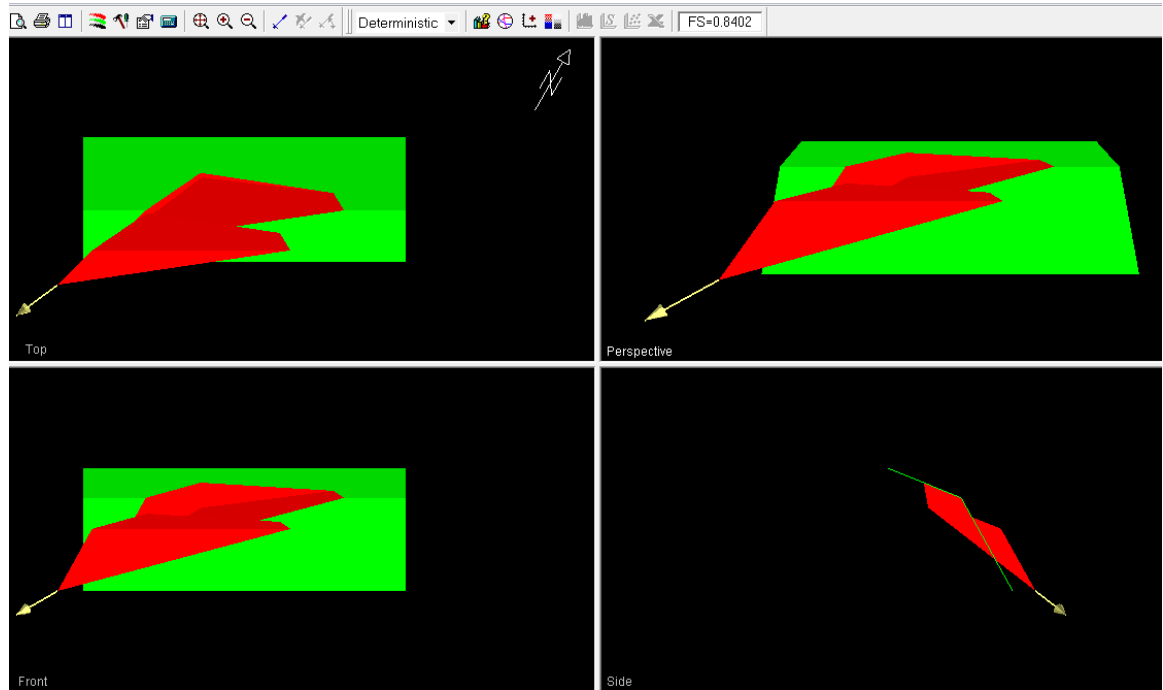
*Análisis de estabilidad de la Sección A-Cuña 1 en condiciones sísmicas.*
