Auxiliar de ingeniería civil para apoyar labores propias de la secretaría de planeación e infraestructura del municipio de Tenza, Boyacá.

Trabajo de Grado para Optar al Título de Ingeniero Civil

Universidad Industrial de Santander

Escuela de Ingeniería Civil

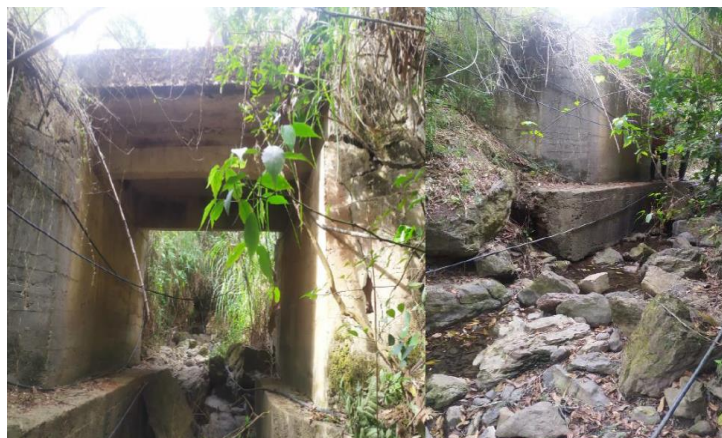
Figura 3

Los apoyos se encuentran en un estado deteriorado, lo cual genera preocupación debido al tamaño significativo de las grietas presentes. Estas grietas no solo indican un posible debilitamiento estructural, sino que también aumentan el riesgo de inestabilidad en la estructura del puente.

Evidencia de la inspección visual puente Los Enamorados

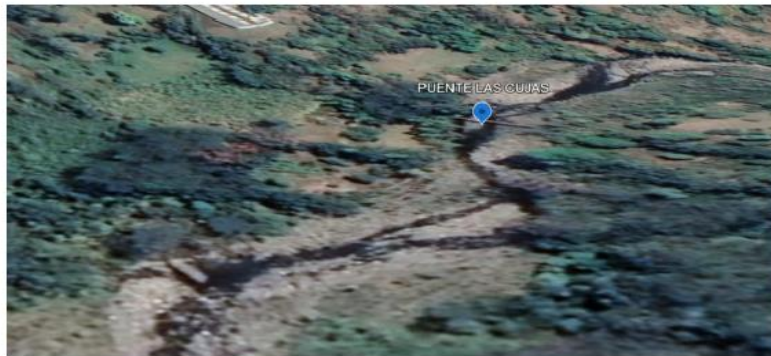
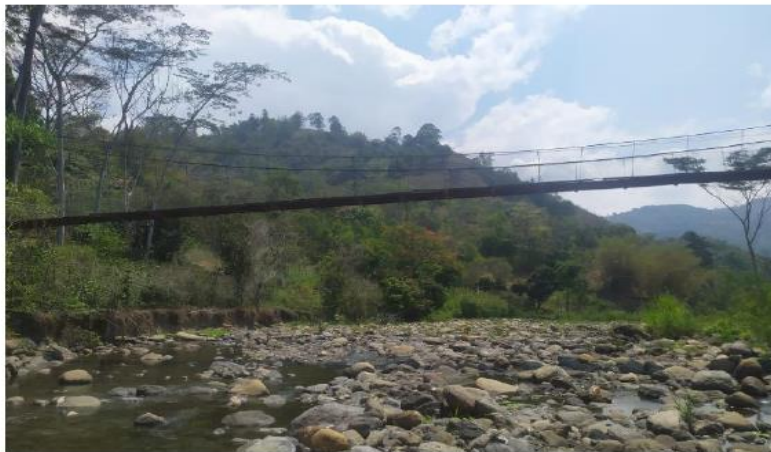
2. PUENTE COLGANTE LAS GUJAS

Se prioriza la intervención puntual en el sector del puente colgante en donde en época invernal el cauce genera socavaciones cercanas al puente colgante y a viviendas circundantes.

Nota. La figura representa las afectaciones en la quebrada La Guaya y sus puntos críticos en el municipio de Tenza.

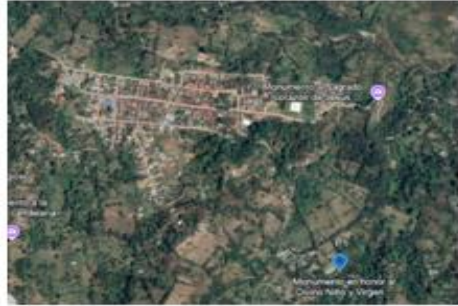
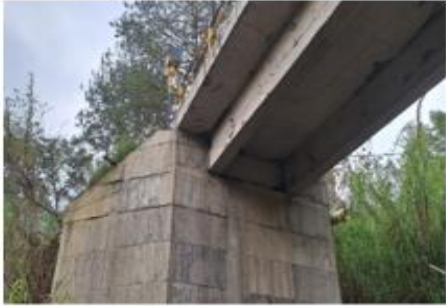
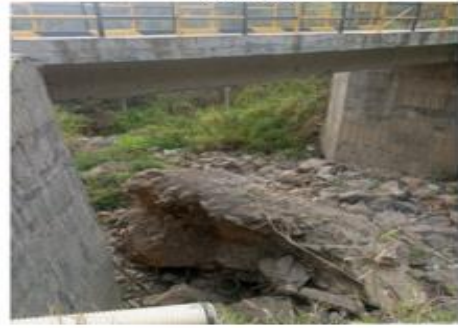
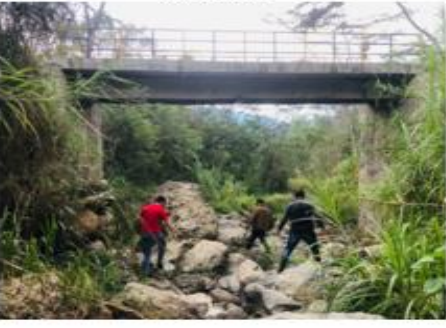
VISITA DE INSPECCIÓN	
FECHA: 23 de julio 2024	HORA: 10:00 am
DIRECCIÓN: Vereda Rucho	COORDENADAS: 5°04'12"N - 73°25'03"W
PERSONA QUE ATIENDE LA VISITA	Planeación e infraestructura
1. DESCRIPCIÓN	
Se realizó inspección visual por parte de la secretaria de planeación e infraestructura del Municipio de Tenza, en donde se analizarán los elementos del puente y su integridad estructural, así mismo la recolección de escombros del puente anterior.	
2. SOLICITA	
Contraloría general de la pública con radicado interno No. 4932.	
3. REGISTRO FOTOGRÁFICO	
LOCALIZACIÓN	IMAGEN 1
