Practica empresarial como auxiliar de ingeniería civil para el apoyo en la interventoría y consultoría de proyectos de contratación con la empresa Grupo de Consultoría y Soluciones

Técnicas S.A.S

Trabajo de Grado para Optar al Título de Ingeniería Civil

Agradezco a la empresa Consoltec Group S.A.S por brindarme la oportunidad de adquirir conocimientos que podré aplicar cuando inicie mi vida laboral, especialmente al proyecto “DISEÑO Y CONSTRUCCION DEL PARQUE PRINCIPAL DEL MUNICIPIO DE FLORIDABLANCA”

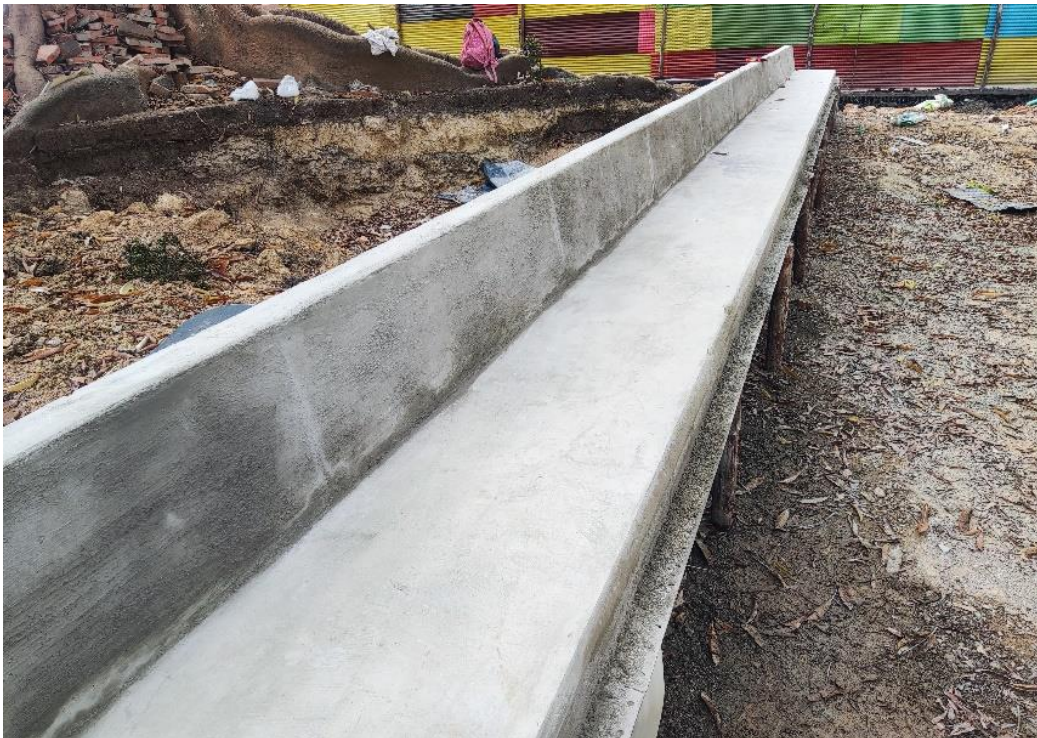
Figura 4

Banca con espaldar en jardinera

En el momento en el que la practicante llego a la obra ya se encontraba en ejecución, por lo tanto, a la fecha ya se habían construido algunas bancas y jardineras (Figura 4) debido a que el inicio de la obra fue a mediados de junio.

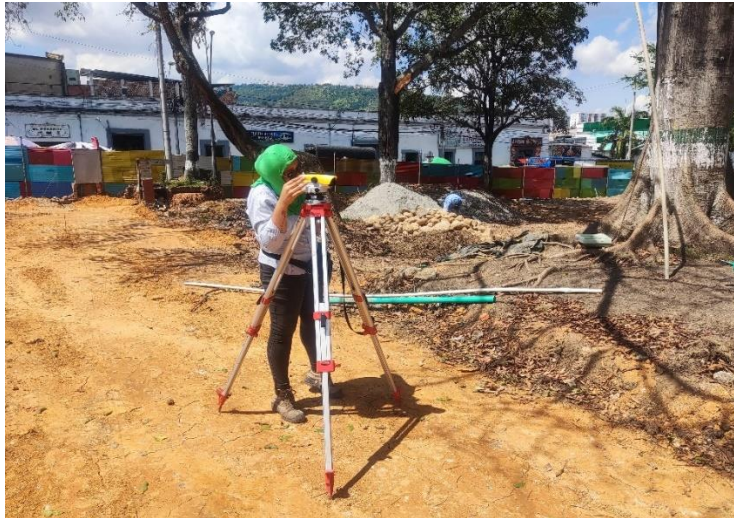
Figura 5

Con ayuda de topografía (Figura 5) se verificó que los niveles de excavación fueran los correctos con el fin de al final quedara con las medidas correctas y se llevara una continuidad en los niveles para que la tubería y el agua no se estancara en ningún lugar. Las excavaciones que se realización fueron para la tubería de agua potable, aguas lluvias, jardineras, cajas de inspección (Figura 6). A causa del estado del tiempo en los meses de las excavaciones se verifico al momento de la instalación de la tubería o el acero que el nivel nuevamente cumpliera y así mismo buscar una solución para que el estancamiento del agua en las excavaciones no retrasara la obra.

Revisión de niveles por parte de topografía

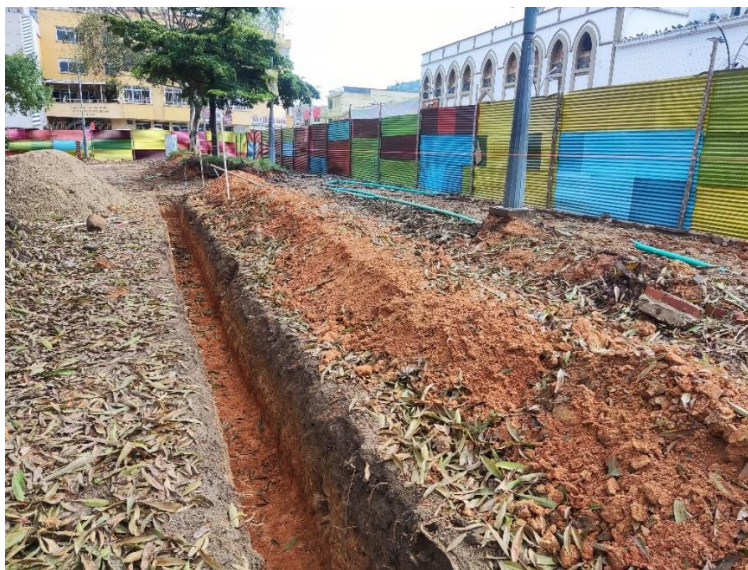
**Figura 6**

Excavación para tubería PVC

Con base en los estudios realizados al iniciar la obra, se tenía presente que toda la obra se encontraba en un suelo cohesivo, por lo tanto, lo único que se debía tener presente era que las

excavaciones tuvieran las medidas y la profundidad necesaria, para la tubería o instalación de acero para jardineras.

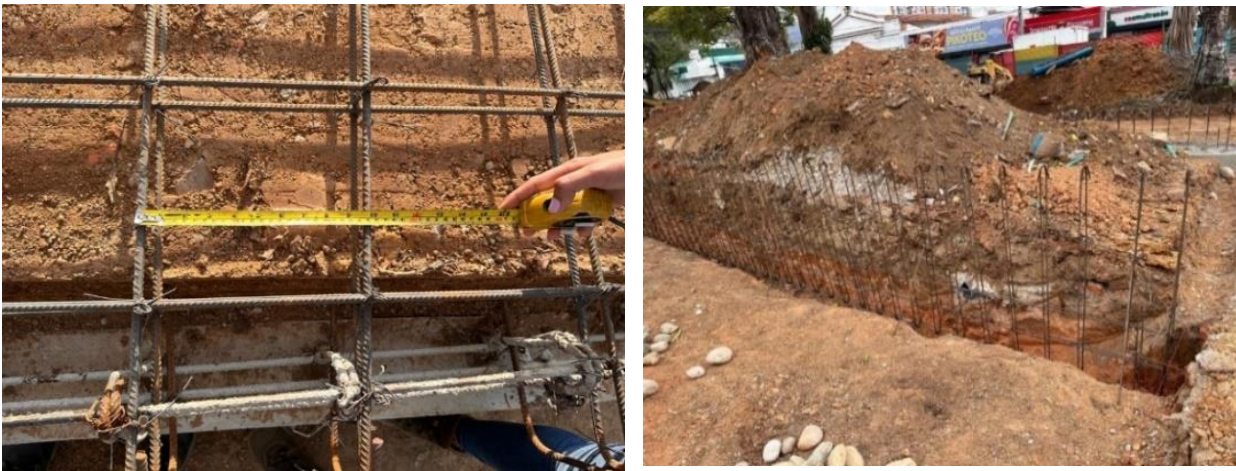
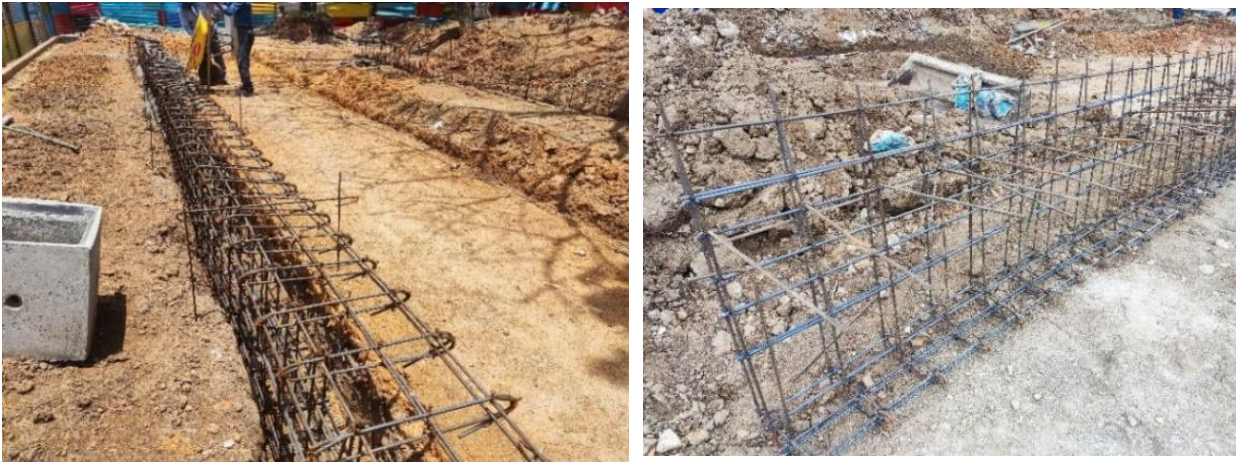
Figura 7

Verificación de separación de aceros para armado de bancas

En la verificación del acero se presentaron diferentes dificultades ya que en algunas ocasiones no se contaban con la cantidad de barras necesarias por lo que tocaba solicitar al contratista de obra que se prestara más atención a estos detalles, ya que a causa de estos inconvenientes se podían presentar atrasos debido a que el armado de estas figuras en algunas ocasiones tomaba más tiempo del esperado. De igual manera a la complejidad que algunas configuraciones de acero presentaban se hacía la debida inspección antes de ser fundida.

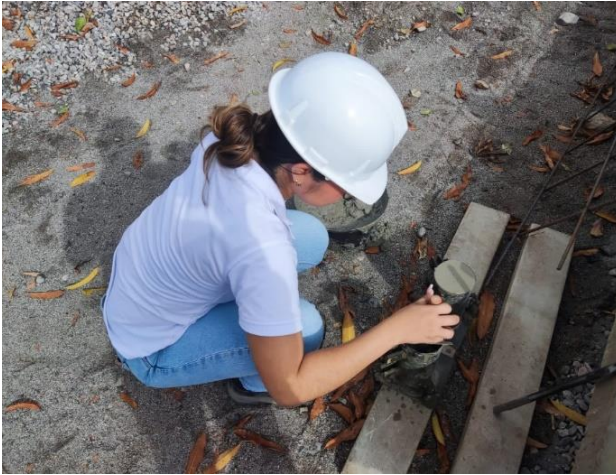
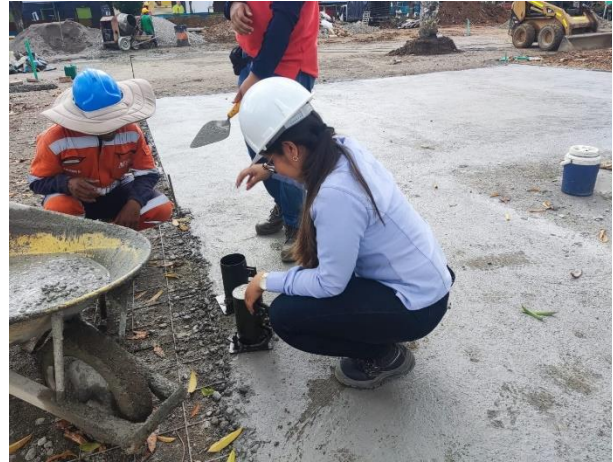
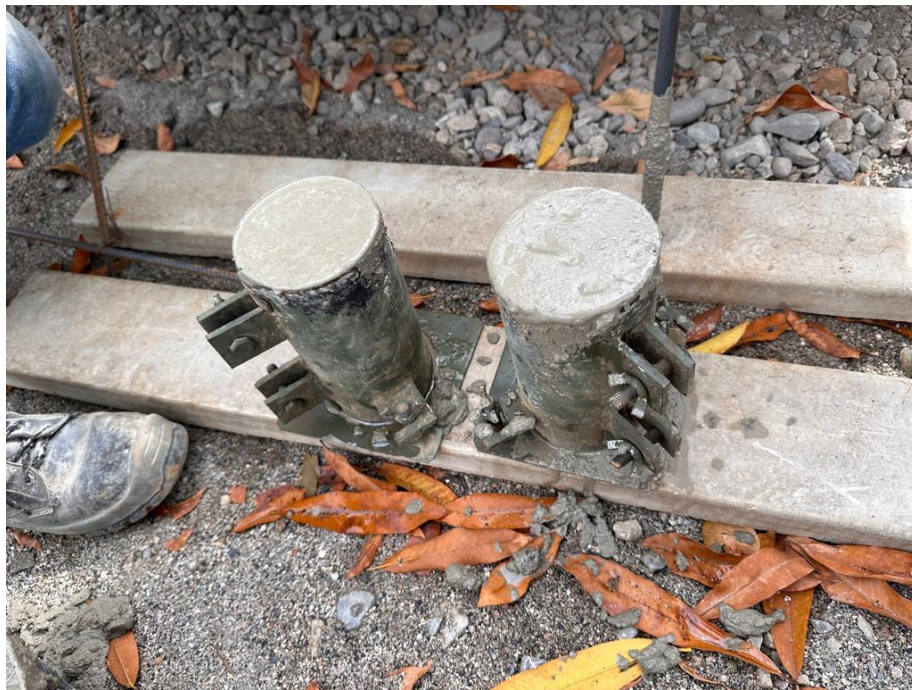
Figura 9

Se realizó un muestreo y control del concreto que se utilizaría para fundir las bancas y las jardineras, para evaluar la evolución de su resistencia con el tiempo.

Realización de cilindros de muestra para ensayos

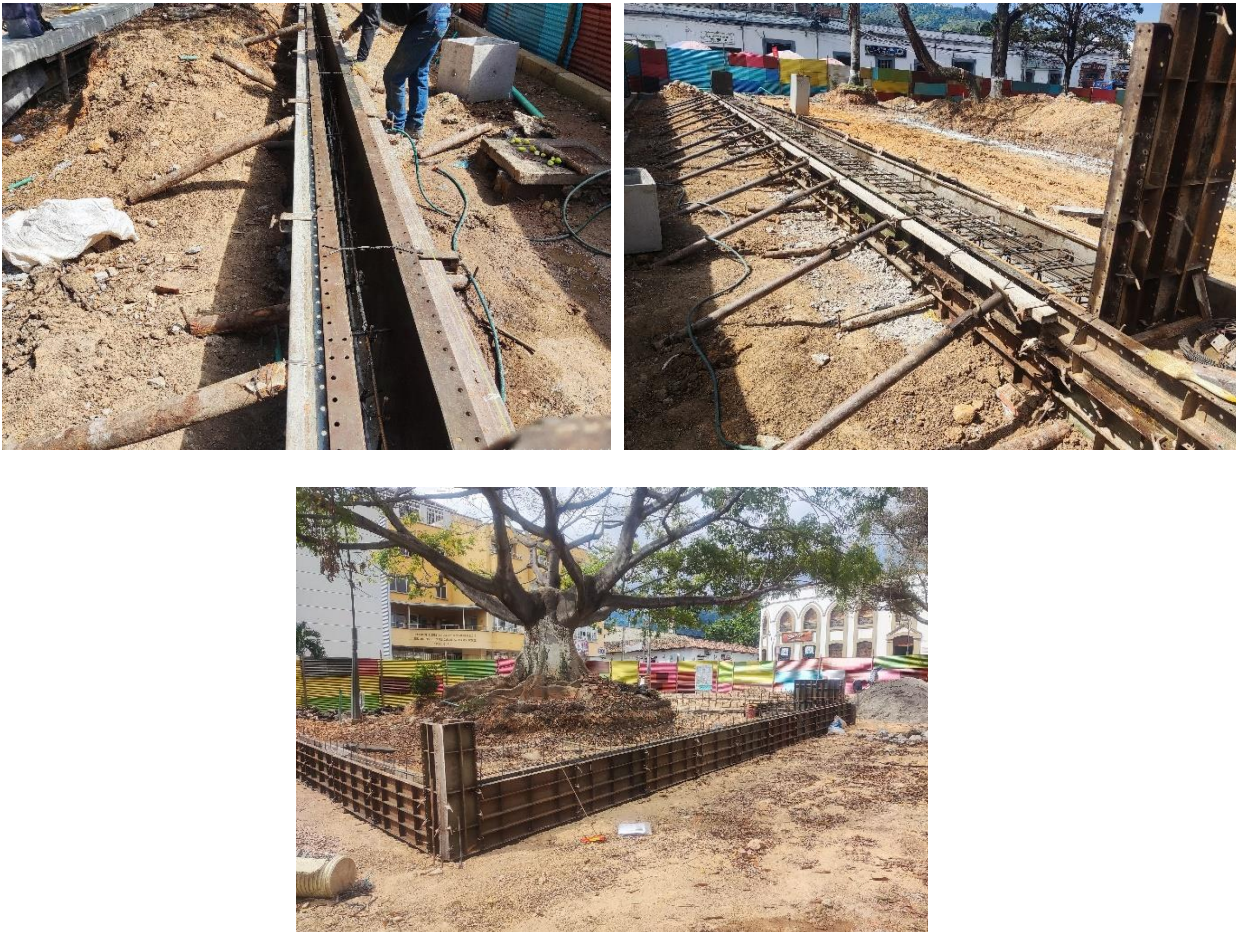
Figura 12

Verificación de instalación de formaleta para fundida de jardineras

En varias ocasiones las formaletas llegaron deformadas y torcidas por lo cual dificultaba la instalación de estas por lo cual se solicitaba al contratista de obra que buscara un diferente proveedor, debido a que en una ocasión se hizo caso omiso y la banca presento una gran cantidad de desperfectos que ocasiono un día mas de trabajo para arreglar dichos detalles.

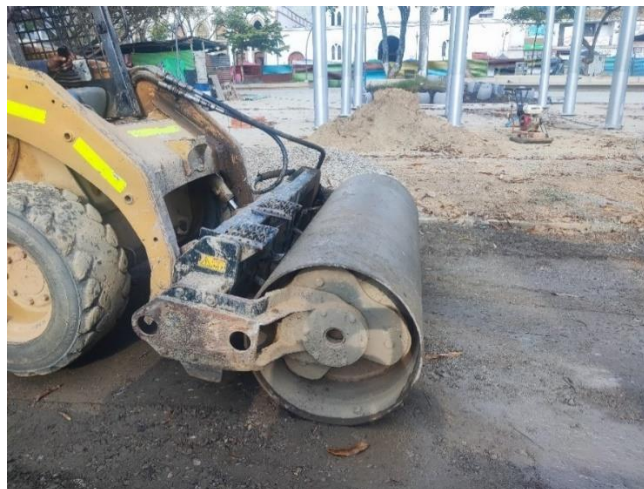
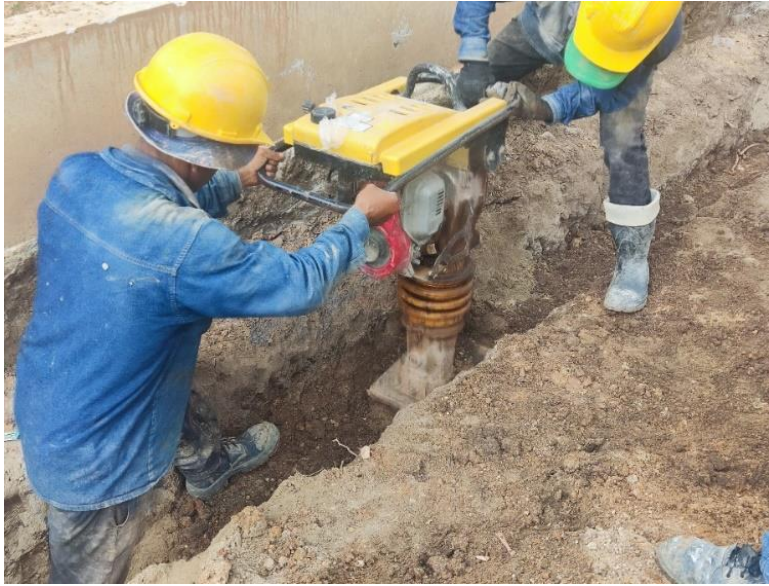
Figura 13

Verificación compactación correcta del suelo

La verificación de la compactación del suelo se realizó mediante pruebas de densidad in situ, específicamente mediante el ensayo del cono de arena, para ello se seleccionó el lugar en el

que se iba a hacer el ensayo, seguidamente se colocaba un platillo metálico para realizar la perforación, esta perforación se hizo con una profundidad similar a la capa de estudio y así mismo era pesado. Seguidamente se colocó el cono de manera invertida en la perforación, se abrió la válvula y se dejó caer la arena de densidad conocida y granulometría específica, con el fin de determinar su volumen (Figura 15). Finalmente se halló la densidad con la masa húmeda del material y el volumen del orificio hallado anteriormente. Teniendo las densidades calculadas se determina la relación entre las densidades halladas y las densidades óptimas obtenidas por el ensayo de Proctor.

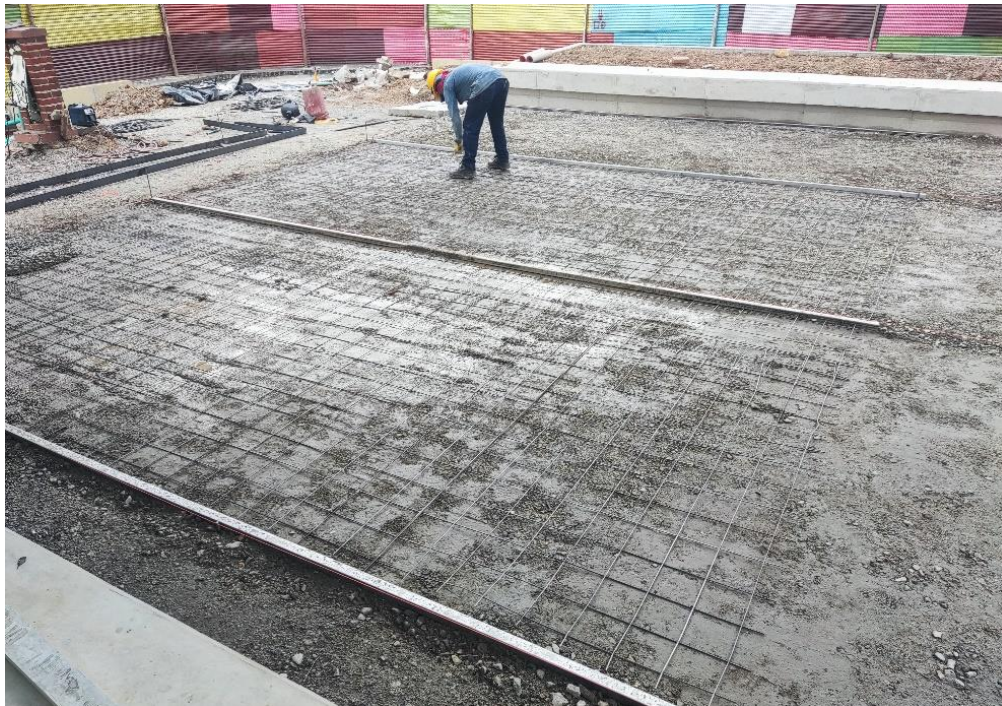
Figura 14

Verificación de instalación de malla para fundida de piso

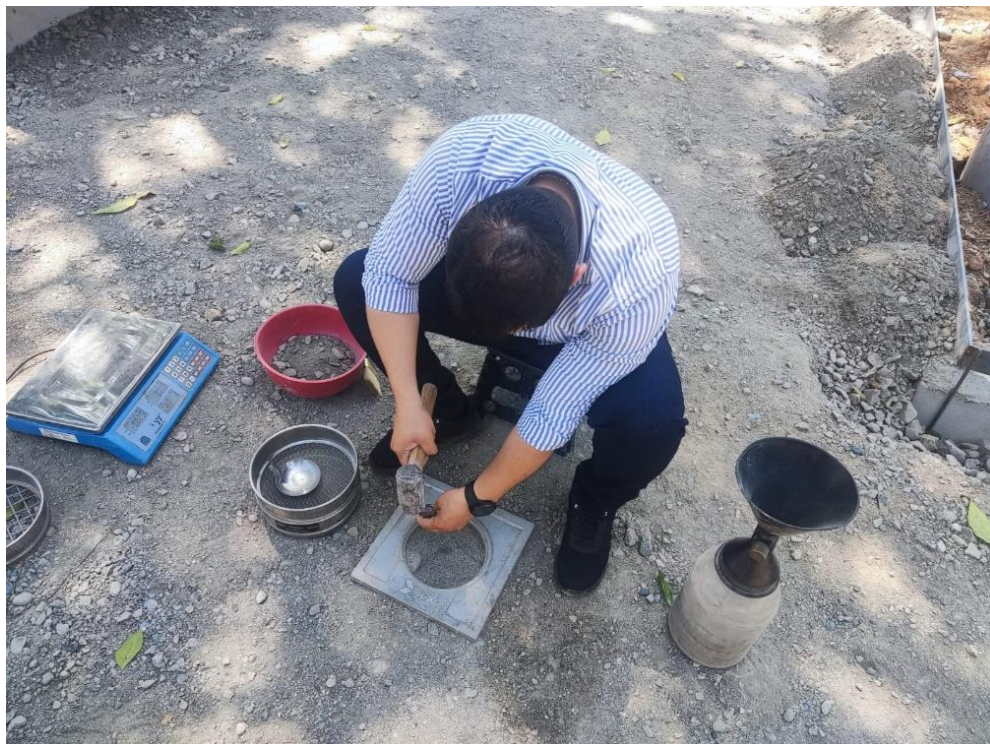
Figura 15

Ensayo de cono de arena

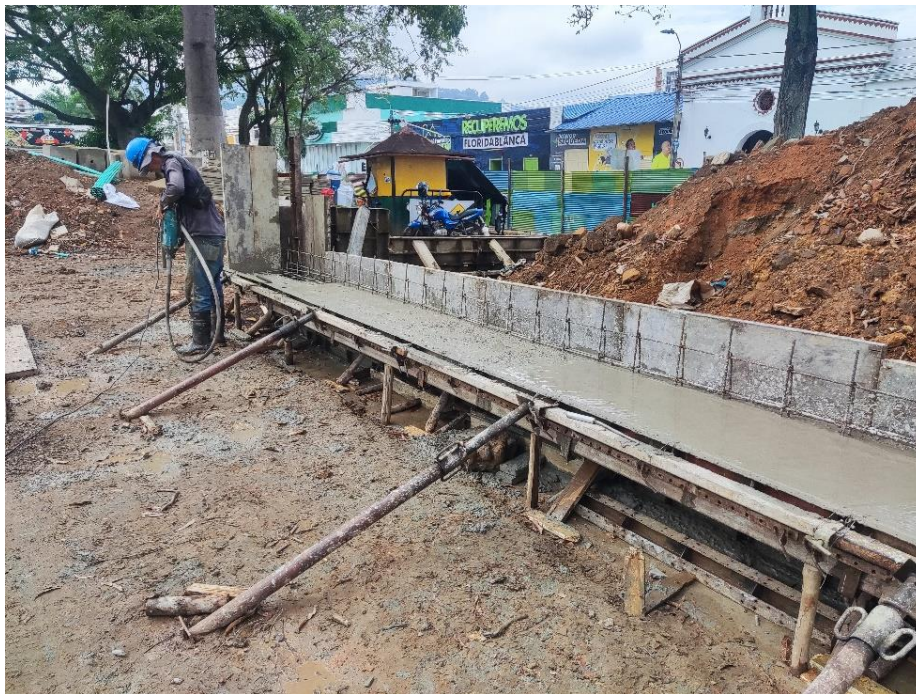
Figura 16

Para el caso de las bancas se verifico el nivel hasta donde se iba a fundir, y que se utilizará el vibrador de concreto con el fin de eliminar las burbujas de aire de la mezcla (Figura 16), así mismo que la mezcla cumpliera con la resistencia de diseño de 4000 psi. En el caso de las bancas y de los bordillos se aplicó impermeabilizante debido a que estos presentaban contacto directo con la zona verde. Para la zapata se verifico que se usara concreto ciclópeo (Figura 17), el cual funciona para dar mayor estabilidad y soporte al terreno previa instalación de la estructura de cimentación.

Fundida de bancas

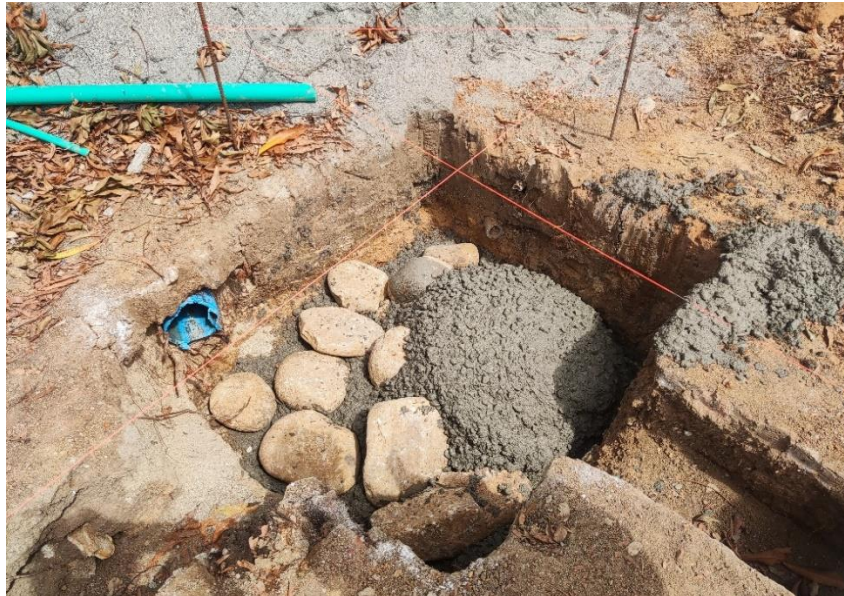
Figura 17

Fundida de zapatas con concreto ciclópeo

En la fundida de las zapatas se presentaron diferentes inconvenientes ya que, la entidad contratante solicito un traslado de la zona de información ocasionado un desplazamiento en las mismas, debido a que en la zona donde se iban a construir se encontraba ubicado un árbol al cual no fue aprobado su retiro.

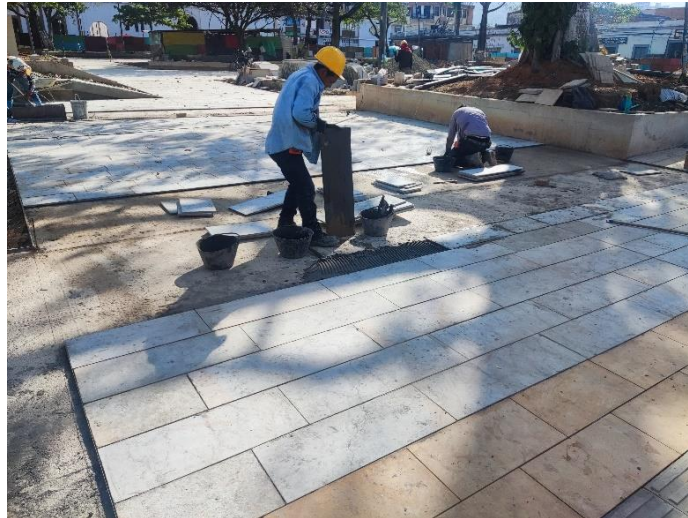
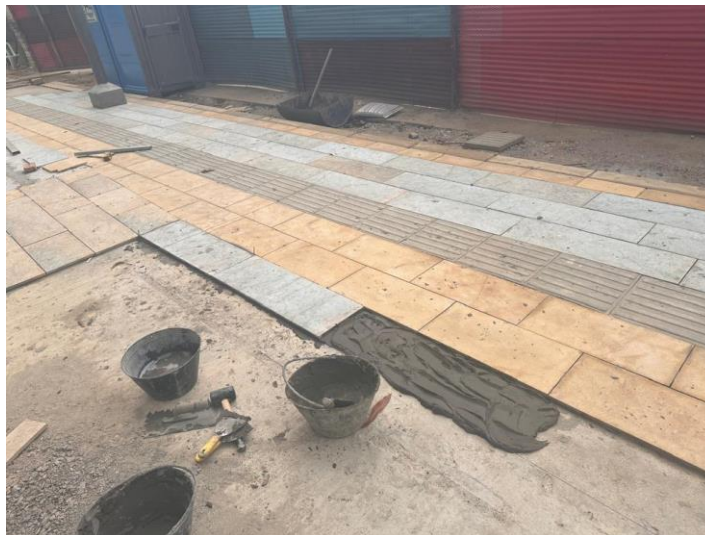
Figura 18

Verificación nivel de piso

Esto debido a que a la hora de llegada de la piedra se observó que no todas presentaban el mismo grosor por lo tanto la medida del pegante era una variante que debía estar presente a la hora de la instalación de este, de igual manera que no fuera desperdiciado el pegante. Una de las problemáticas más grandes del parque fue esta debido a que el rendimiento del pegante descrita

por el proveedor no se cumplió en la mayor parte del proyecto ocasionando un mayor costo en esta actividad.

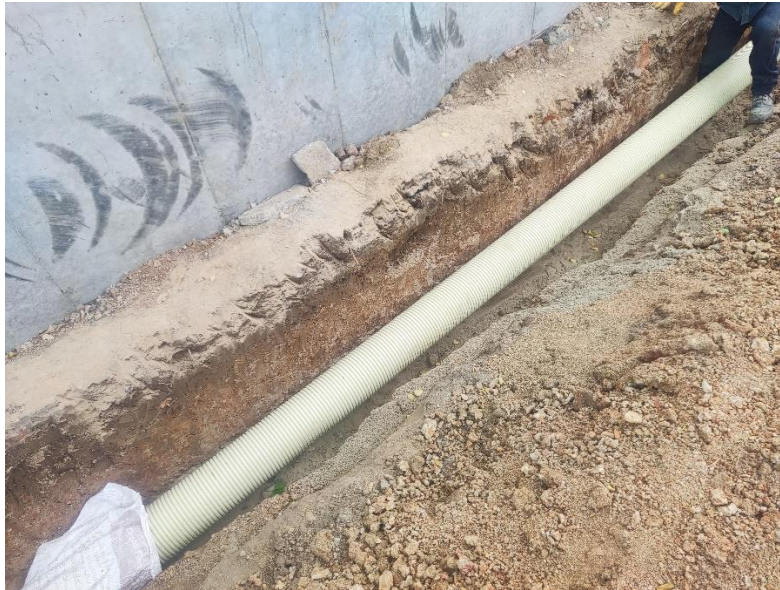
Figura 21

Para la verificación de la instalación de tubería PVC (Figura 21) se tuvo presente el nivel que estas debían llevar y que todas se conectaran por medio de las cajas de inspección, para la construcción de estas se tenían dos medidas, una para guas lluvias (80X80cm) y otra para la parte sanitaria (60X60 cm) (Figura 22)

Verificación instalación tubería PVC aguas lluvias

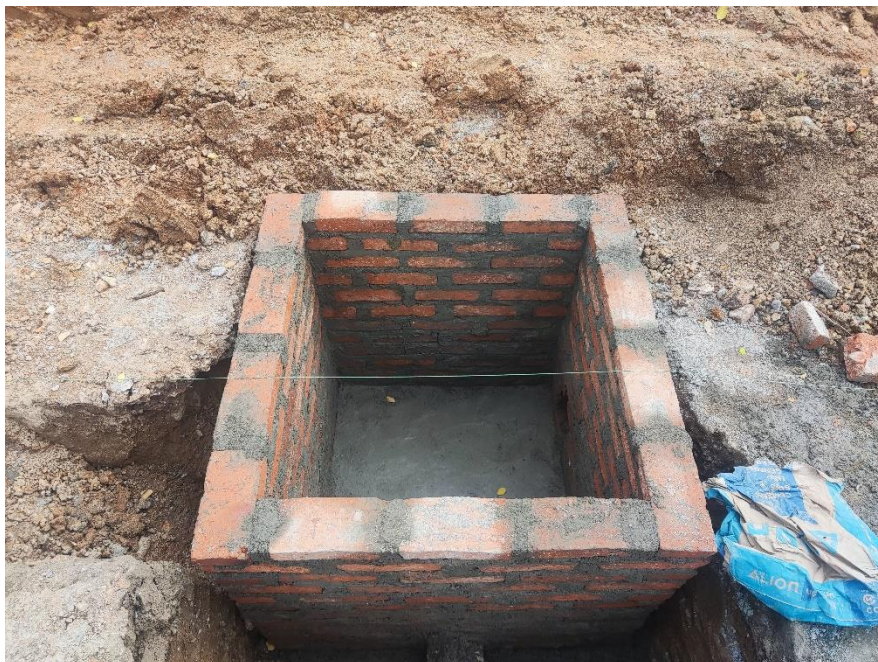
Figura 22

Verificación medidas y nivel de cajas de aguas lluvias

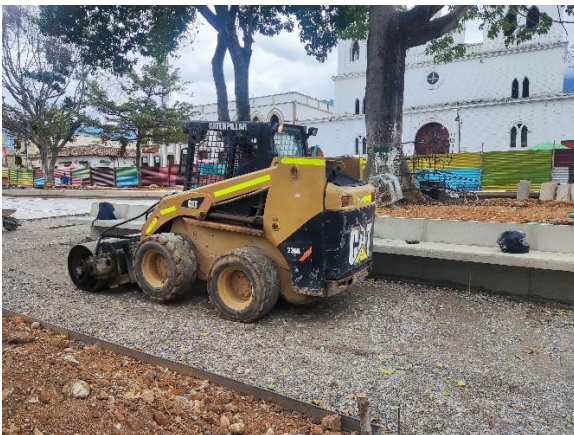
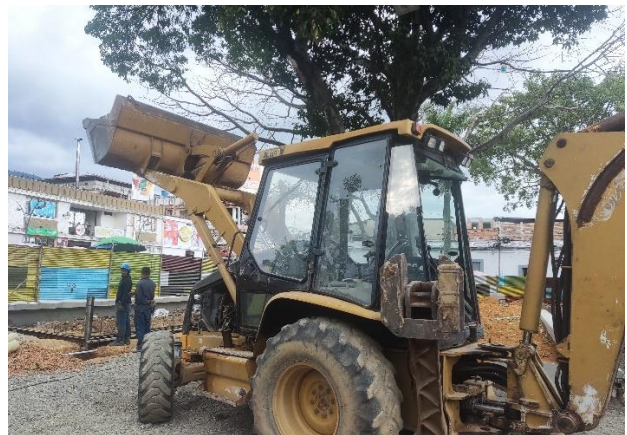
Figura 23

En el desarrollo de la obra se utilizó un minicargador y un retrocargador (Figura 23), para lo cual fue necesario solicitar la documentación respectiva con el fin de que no se estuviera entrando maquinaria defectuosa que ocasionara problemas en el desarrollo de la obra (Figura 24)

Minicargador y excavadora usadas en el proyecto

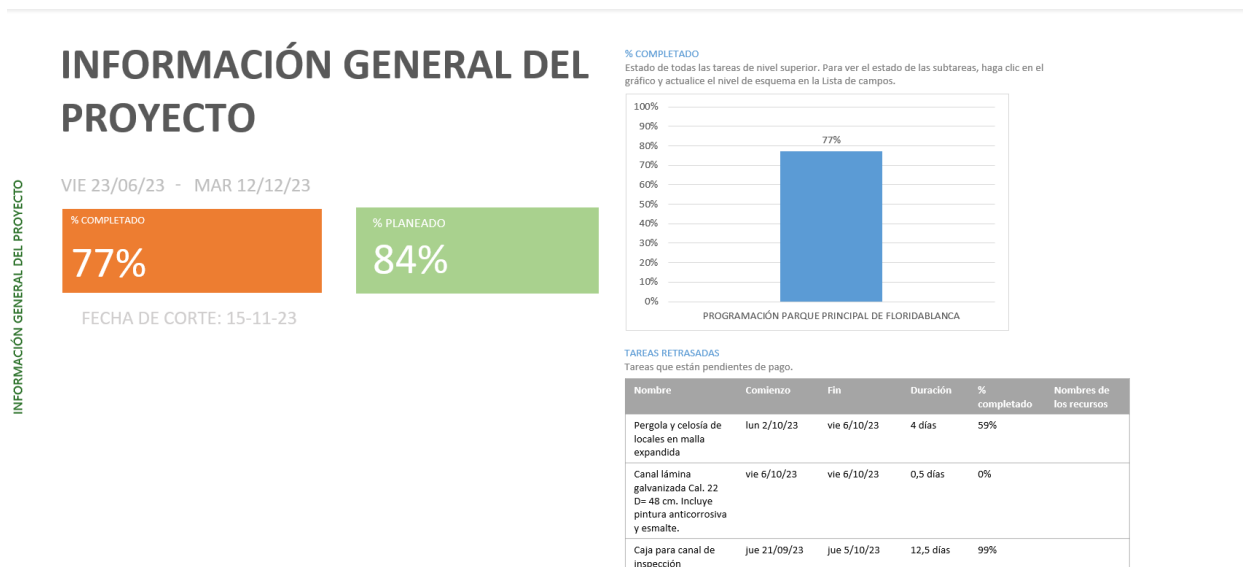
Figura 25

Informe porcentajes de avance

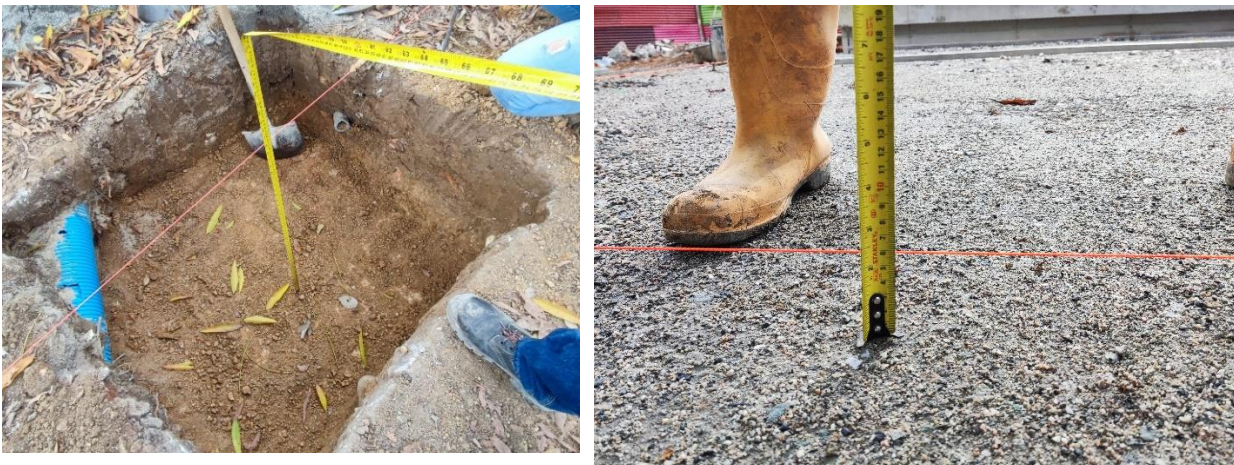
Figura 28

Verificación de medidas
