**PRACTICA EMPRESARIAL EN LA EMPRESA “ESTRUCAD INGENIERIA Y
CONSULTORIA S.A.S” COMO AUXILIAR DE INGENIERÍA PARA EL
SEGUIMIENTO DE LAS ACTIVIDADES DEL PROCESO CONSTRUCTIVO Y
CONTROL DE CANTIDADES Y PROGRAMACIÓN**

Trabajo de grado presentado como requisito para optar al título de Ingeniero

3.4. Proyecto estación de policía para el municipio de Oiba – Santander

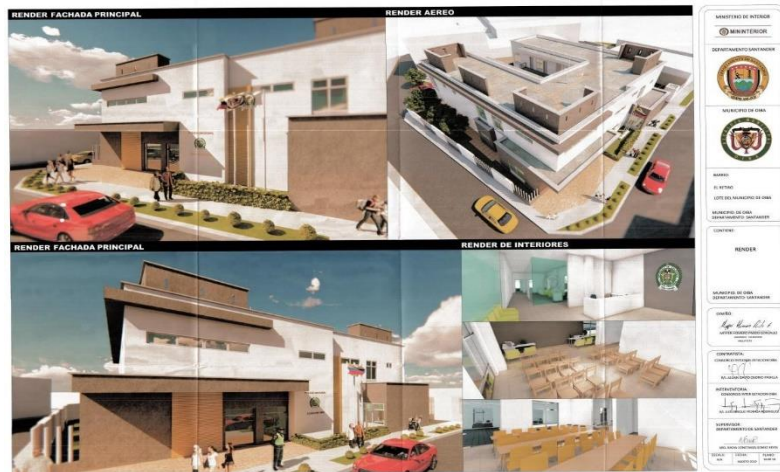
Figura 3. Render diseño estructural diferente ángulo
Fuente: ESTRUCAD INGENIERIA Y CONSULTORIA S.A.S.

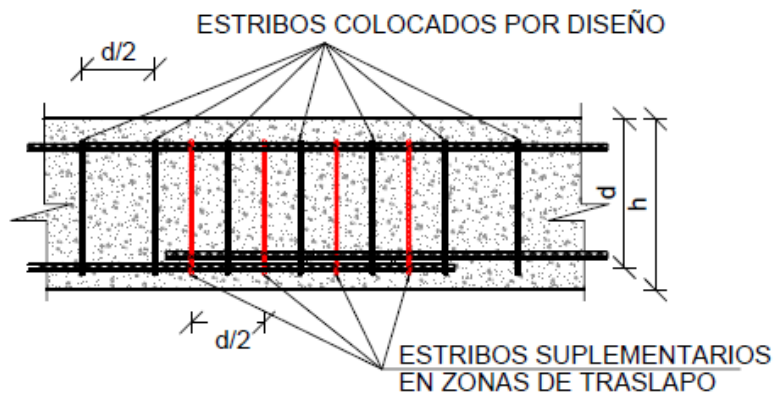
Figura 4. Plano estructural cimentación obra
Fuente: ESTRUCAD INGENIERIA Y CONSULTORIA S.A.S.

Junto con el personal de la empresa, se hicieron adecuadas revisiones de los planos y diseños que serían utilizados en la obra.

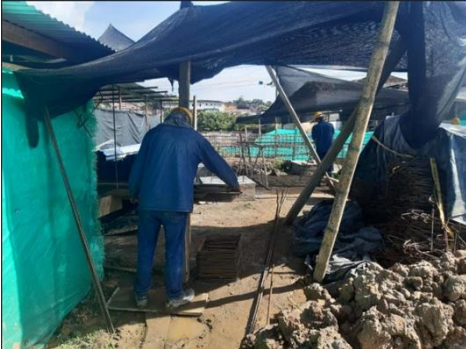
A worker in a blue uniform is standing in a workshop area, working with a large piece of metal. The area is covered with blue and green tarps, and there are piles of material on the ground.
3	Cerramiento de obra en lona verde

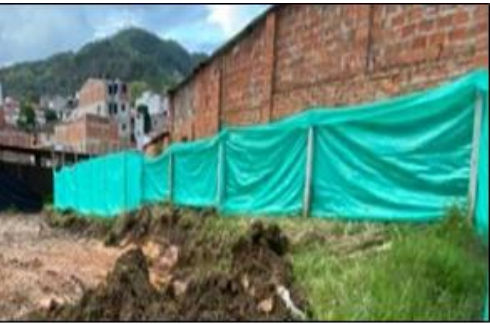
A long green safety tarp is stretched across the site, supported by wooden posts. In the background, there are brick buildings and a mountain range under a blue sky.

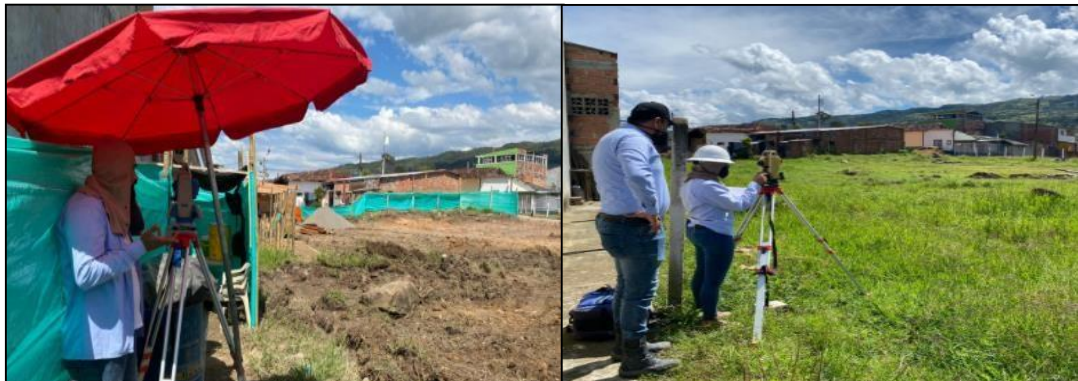
Figura 9. Trazado de ejes e implantación

Se realizó el levantamiento topográfico e implantación del diseño arquitectónico del proyecto en terreno en el cual se encontraron variaciones en la implantación en planta y en niveles de la construcción del mismo, por lo cual, se tuvieron que redefinir ciertos aspectos menores para darle continuidad al proyecto (ver anexo 5). Por otro lado, se realizó marcación de ejes del edificio principal y niveles de acuerdo a planos topográficos con implantación de diseño arquitectónico, demás del levantamiento topográfico con altimetría para determinar volumen de corte y relleno.

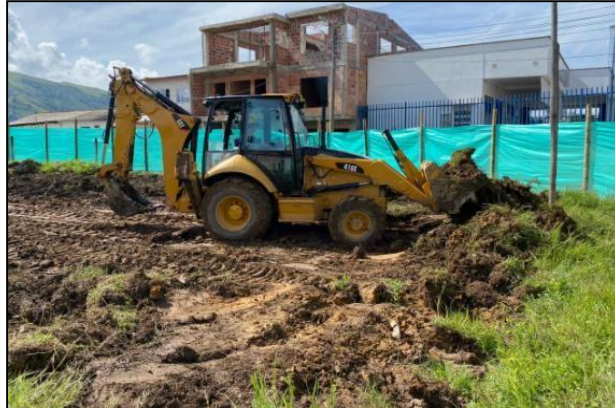
Figura 10. Acarreo y retiro de material

Una vez iniciada la actividad de desmonte y descapote, se procedió con el acarreo y retiro de material proveniente de dicha actividad, mientras el material proveniente del descapote fue transportado y dispuesto en predio autorizado por la secretaria de Planeación Municipal.

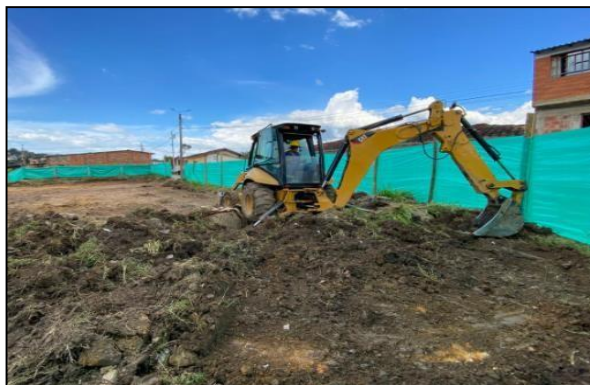
Figura 11. Desmonte y descapote

Se realizó actividad de descapote de forma manual y mecánica, en el desarrollo de la actividad se evidencio que el terreno presenta una capa de suelo orgánico entre 0,20 y 0,40 m, la cual debió ser retirada en su totalidad.

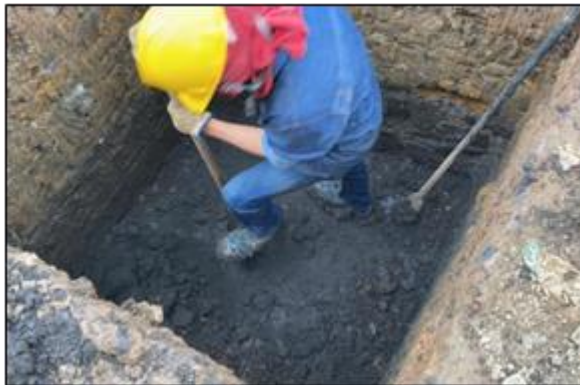
Figura 12. Excavación manual

- ✓ Excavación de suelo orgánico de un área de 1322,02 m² para un volumen total de 264,41 m³.
- ✓ Excavación para concreto pobre y ciclópeo para cimientos de edificio principal
- ✓ Estación de policía para un volumen total de 85,50 m³.
- ✓ Excavación para zapatas de edificio principal Estación de policía para un volumen total de 27,06 m³.
- ✓ Excavación para concreto pobre y ciclópeo para cimientos de edificio Celdas Transitorias para un volumen total de 8,50 m³.
- ✓ Excavación para zapatas de edificio Celdas Transitorias para un volumen total de 2,85 m³.
- ✓ Excavación para tanque subterráneo para un volumen total de 2 m³.
- ✓ Excavación para acometida hidráulica para un volumen total de 0,58 m³.

Realizadas las excavaciones de zapatas se evidencio que en uno de los ejes el material de cimiento no era apto debido a que este era blando y susceptible al contacto con el agua, esto se informó a interventoría para buscar solución a este problema y dar continuidad al proyecto.

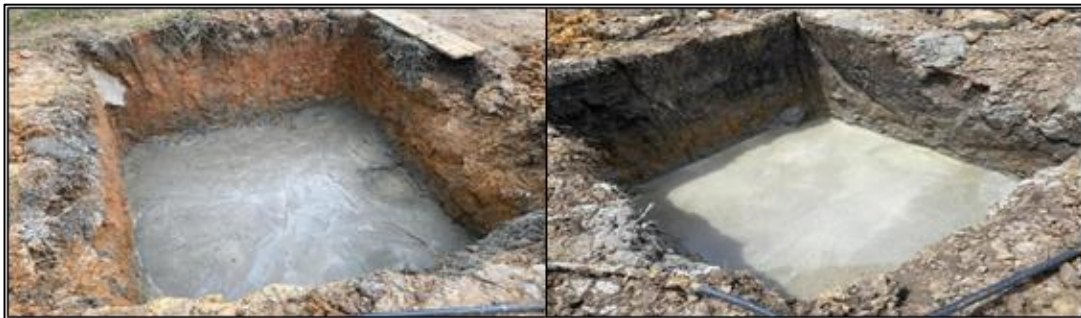
Figura 13. Concreto pobre

Se aplicó concreto pobre con un espesor de 5 cm en excavaciones bajo zapatas de edificio principal y de edificio celdas transitorias con la finalidad de preservar la excavación y facilitar la extracción de agua proveniente de nivel freático y lluvias de la zona; al terminar esta aplicación, se procedió con el concreto ciclópeo el cual estaba compuesto por arena de pescadero, piedra bola, triturado $\frac{3}{4}$ ” y cemento estructural CEMEX.

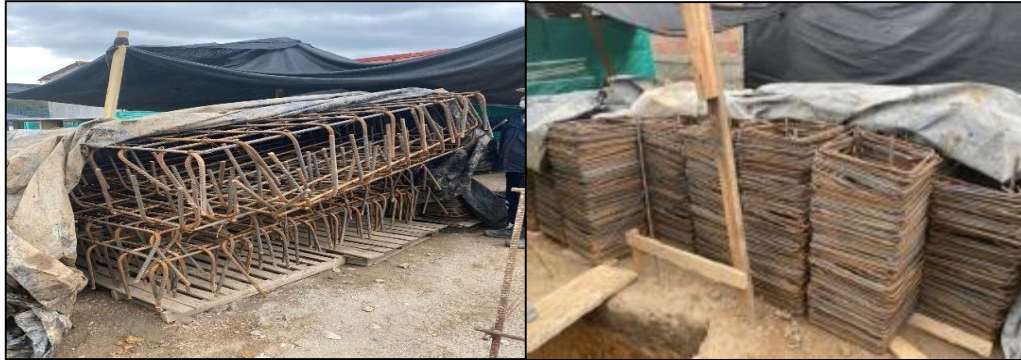
Figura 15. Acero de refuerzo de zapatas y de vigas de amarre

Se realizó actividad de figurado de acero de refuerzo para cimentación según especificaciones y detalles entregados en planos de diseño estructural, se completó el figurado y armado de acero de refuerzo para zapatas y figurado de estribos de vigas de cimiento.

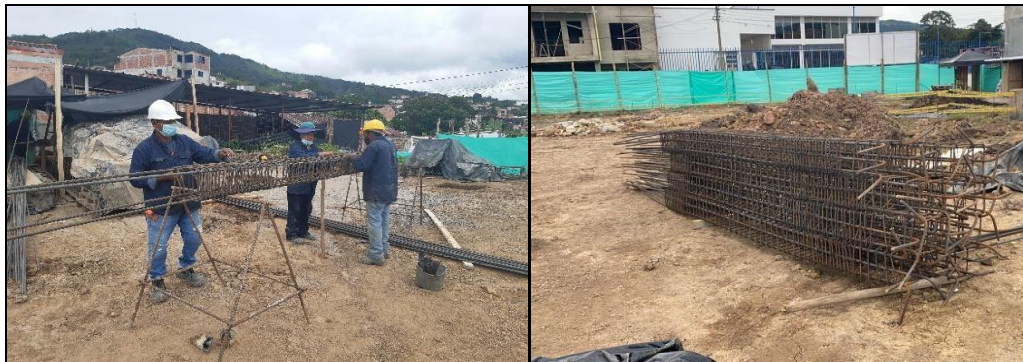
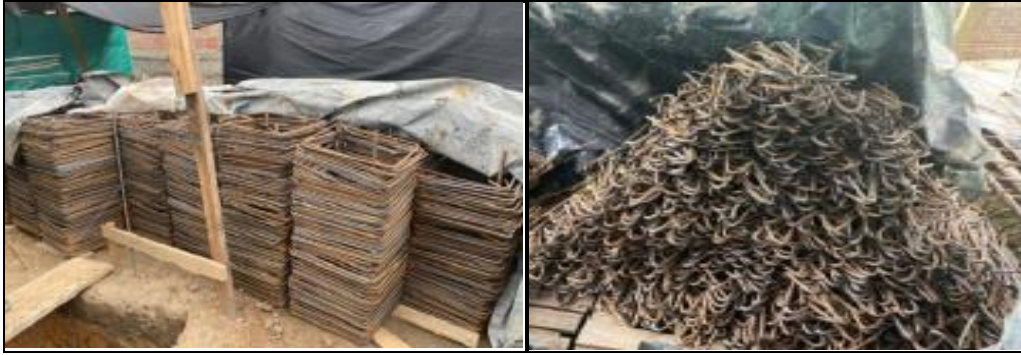
Figura 16. Acero de refuerzo para estructura

Se realizó actividad de figurado de acero de refuerzo para estructuras según especificaciones y detalles entregados en planos de diseño estructural, se completó el figurado y armado de acero de refuerzo para columnas y figurado de acero de refuerzo de estribos y ganchos de columna.
