**EVALUACIÓN DE ENSAYOS NO DESTRUCTIVOS PARA IDENTIFICAR
DETERIORO EN PUENTES DE CONCRETO**

**UNIVERSIDAD INDUSTRIAL DE SANTANDER
FACULTAD DE INGENIERÍAS FÍSICO-QUÍMICAS
ESCUELA DE INGENIERÍA METALÚRGICA Y CIENCIA DE MATERIALES
BUCARAMANGA
2013**

**Trabajo de investigación, presentado para requisito de grado para optar al
título de ingeniero metalúrgico**

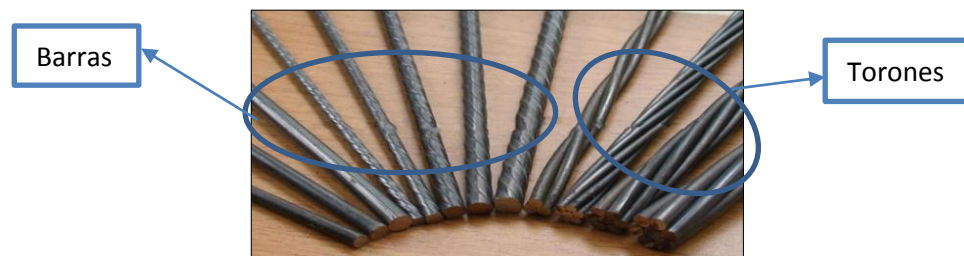
Figura 1. Tipos de refuerzos utilizados en puentes de concreto reforzado y pretensado.

En la figura 1 se observan las barras y los torones utilizados para reforzar y pretensar el hormigón utilizado en los puentes. En la parte izquierda de la figura 1 están las barras sin corrugaciones que logran una menor adherencia con el hormigón, en la parte central se observan las barras de acero corrugadas que por

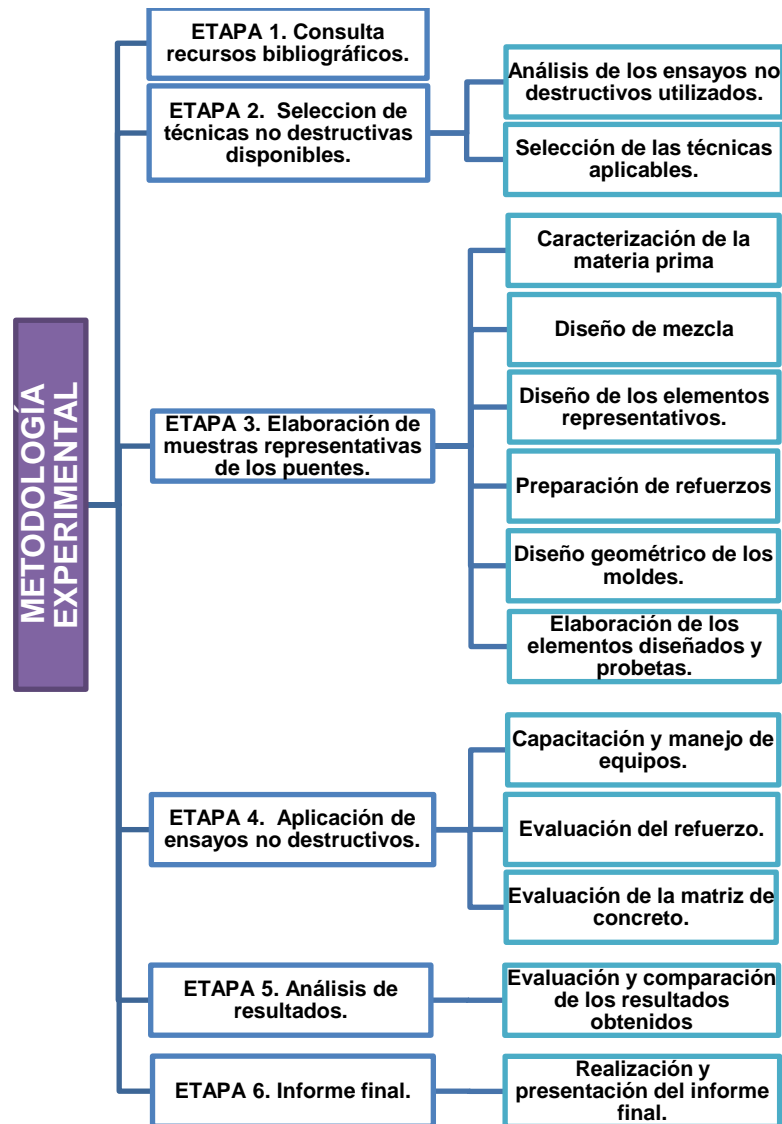
En la Figura 3 Se presentan las etapas correspondientes a la metodología seguida en el desarrollo de la presente investigación. A continuación se describen cada una de ellas.

Figura 3. Metodología seguida en la investigación.

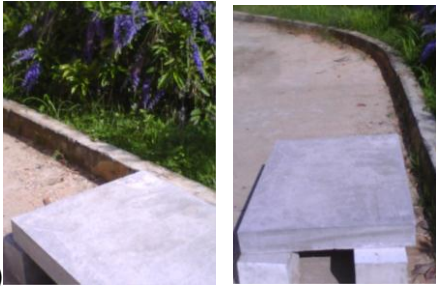
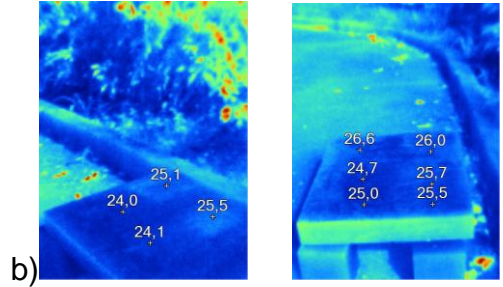
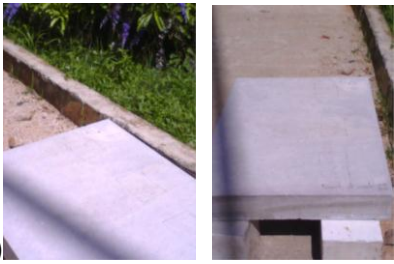
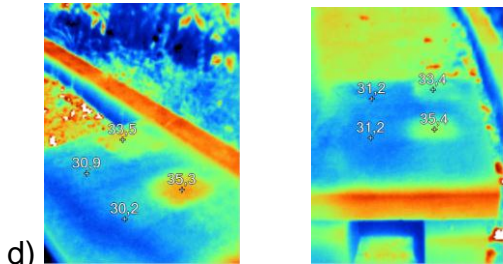
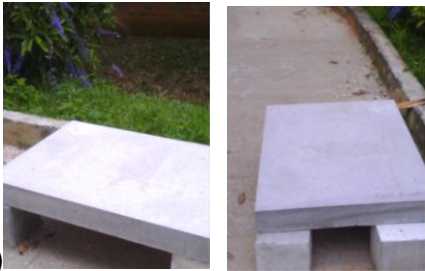
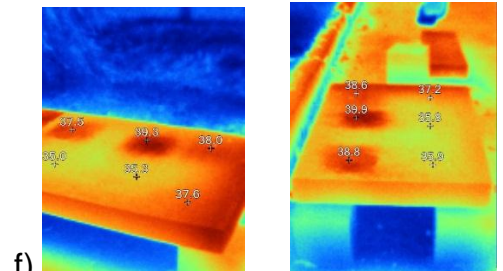
Figura 9. Imágenes visibles y termografías a diferentes horas.

Hora	Imagen visible	Imagen termográfica
<p>8:00 am</p>	<p>a)

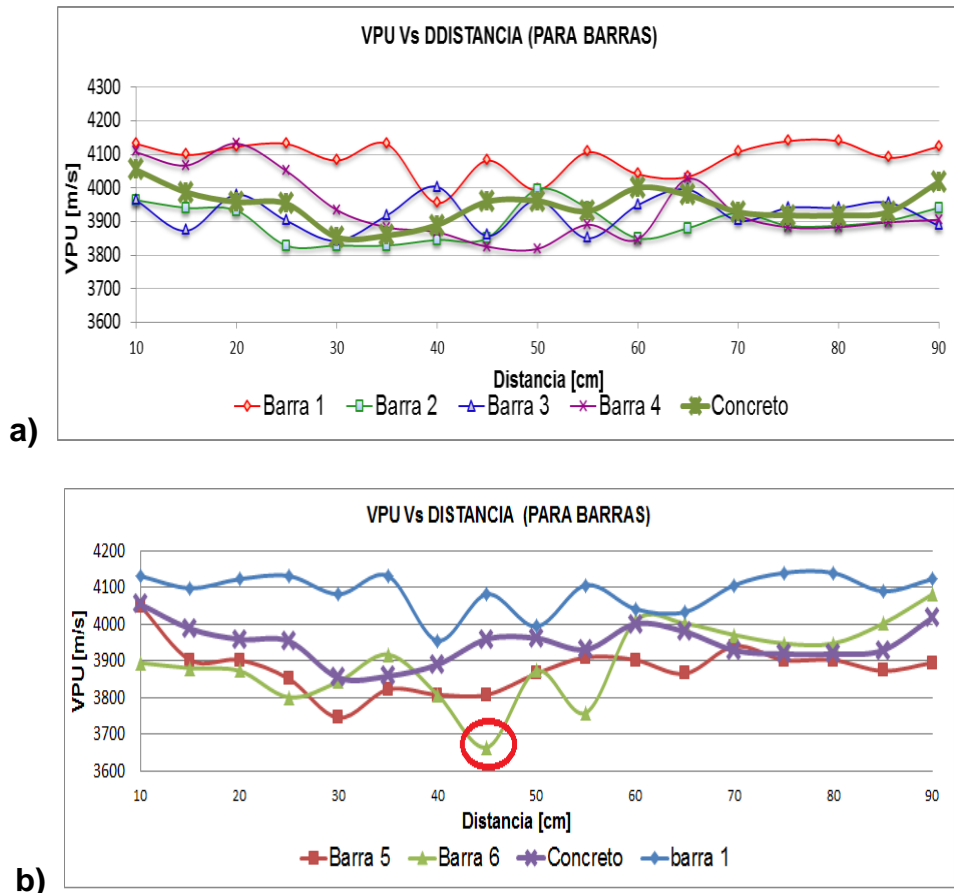
Figura 11. Comportamiento de la VPU método directo con barras perpendiculares a la dirección del pulso

Estas curvas muestran un comportamiento característico del concreto, y permite compararlo con los valores de VPU de zonas en donde está presente el refuerzo.

4.3.4.1 Evaluación por el método directo con barras de refuerzo perpendicular a la dirección del pulso. La evaluación del equipo se realizó haciendo un barrido de la losa siguiendo una cuadrícula marcada sobre la superficie como se muestra en la figuras 10a – 10c. La cuadrícula se hizo a lo largo de los refuerzos marcando con la letra R y en las zonas sin refuerzo la letra F (figuras 10a – 10c), estas cuadrículas garantizan la ubicación exacta de los transductores. En cada punto se tomaron dos datos de tiempo de tránsito de la onda aceptándose si estas presentaban un porcentaje de error inferior al 2% como recomienda la norma NTC 4325^[25], seguidamente se calculó la velocidad y se elaboró una gráfica con los perfiles de cada refuerzo y el promedio obtenido de las filas de concreto, teniendo en el eje X la distancia a la cual se está evaluando y en el eje Y en valor de VPU, (ver figuras 11a – 11b). Todos los datos tomados se presentan en el anexo B.

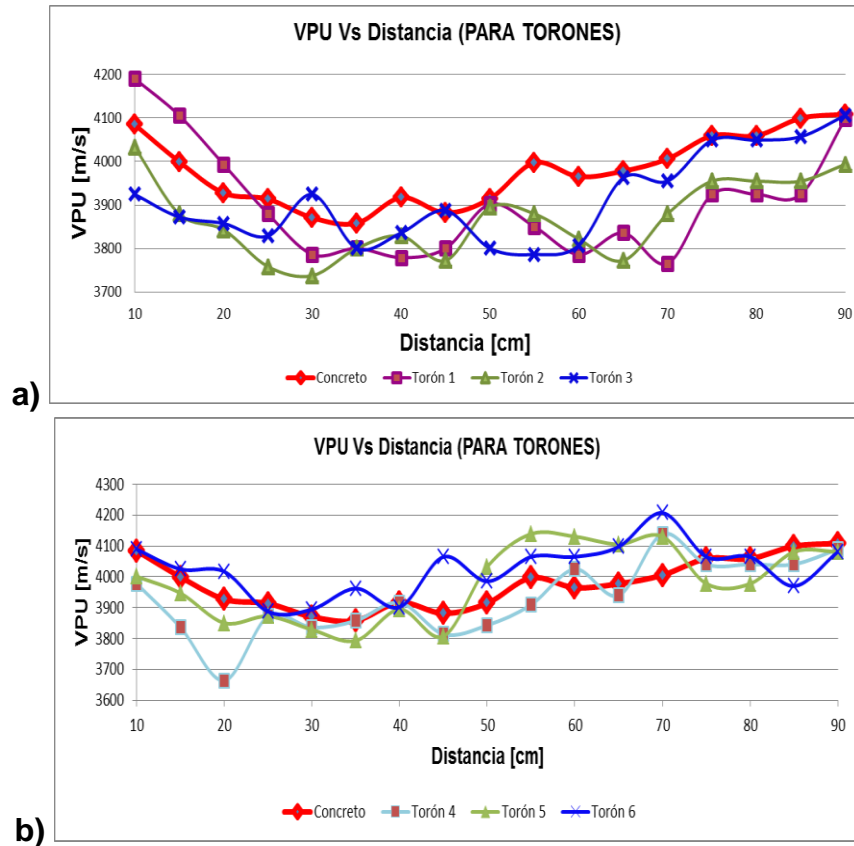
Figura 12. Comportamiento de la VPU método directo con torones perpendiculares a la dirección del pulso

En la figura 12a se observan las curvas obtenidas de las mediciones de VPU realizadas a través de un barrido sobre los refuerzos comparándose con el promedio obtenido sobre las filas de concreto. Estas curvas muestran un comportamiento característico del VPU en el concreto y las curvas correspondientes a los torones no muestran ninguna variación relevante en la VPU, haciendo imposible por medio de esta técnica evaluar su ubicación y defectos como fractura de hilos del torón causados por corrosión o esfuerzos. En el caso del torón 6 (figura 12b), la falla (fractura total) fue desapercibida por el haz sonoro mostrando un comportamiento normal.

4.3.4.2 Evaluación por el método directo con torones de refuerzo perpendicular a la dirección del pulso. La evaluación de la técnica en la losa 3 se realizó siguiendo la misma metodología que en la losa anterior, y se obtuvieron los resultados mostrados en la figura 12. Los valores de las lecturas obtenidas se presentan en el anexo B.
